Asbestinventarisatetest

Guillaume Lambertlaan 107, 3600 Genk

Attestnummer : 20240502-000559.000

Niet-asbestveilig

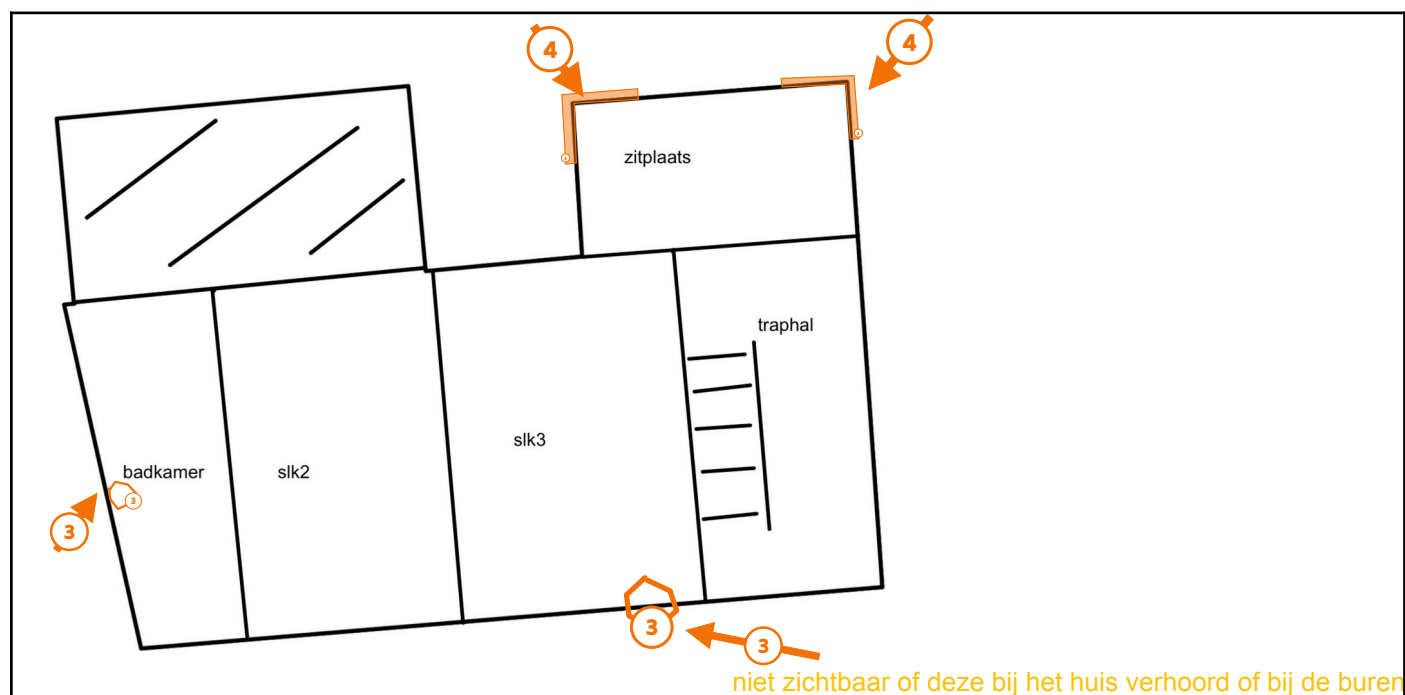
Plan 1.6: 1ste

Beschrijving	Type	Actie
3. rookafvoerkanaal	Asbestmateriaal	Verwijderen
4. Vensterbanken	Asbestmateriaal	Verwijderen

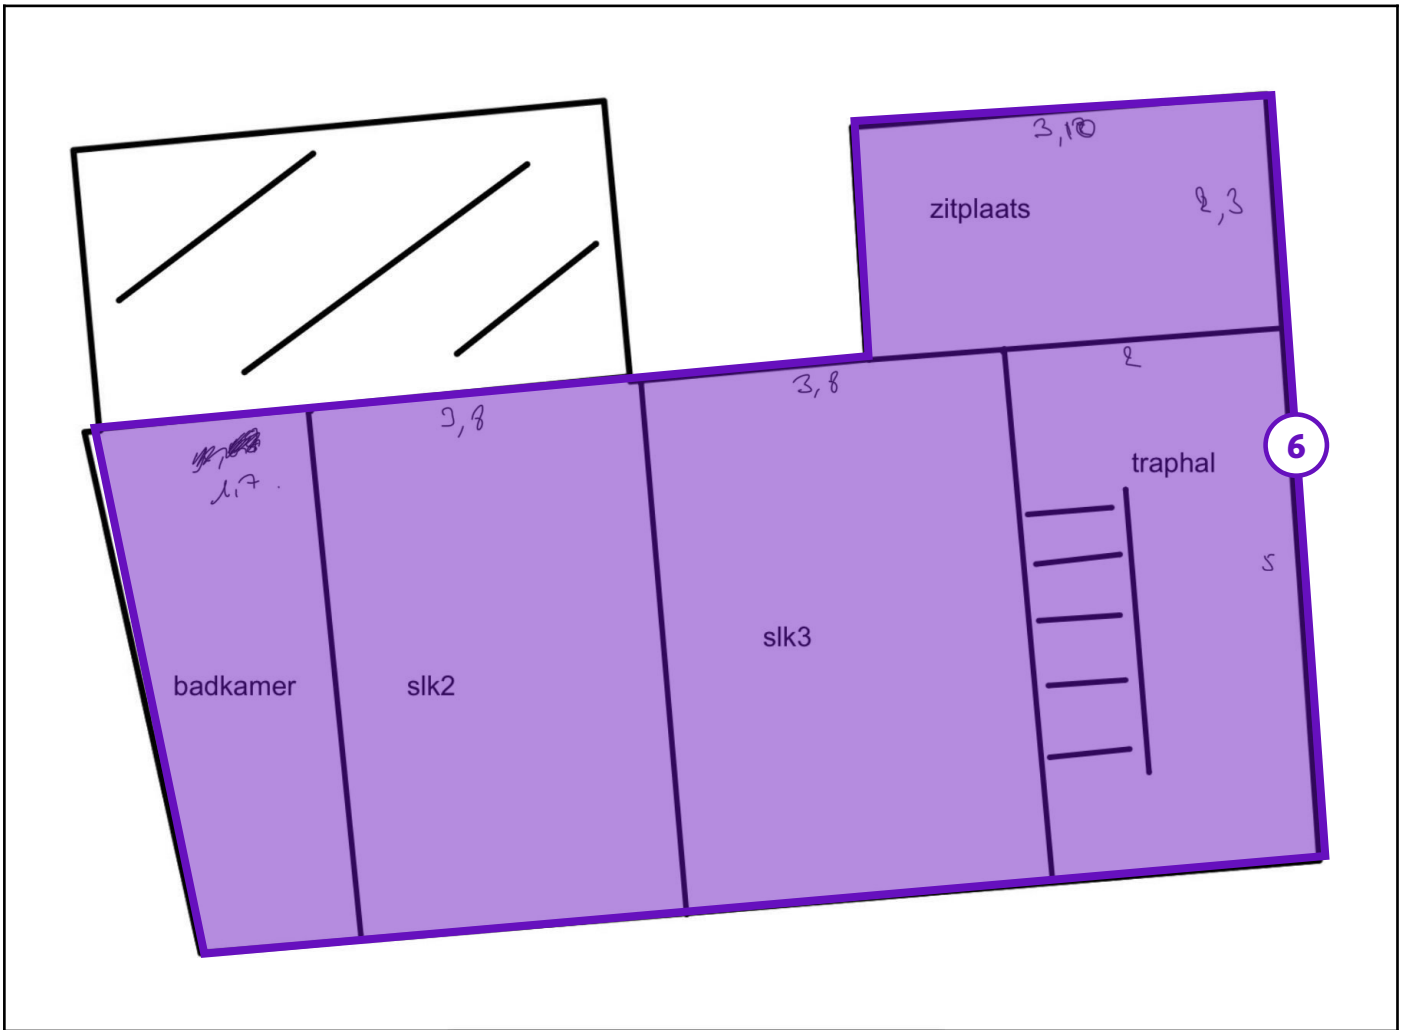
Plan 1.7: IMG_4952

Beschrijving	Type	Actie
6. Oude dakbedekking niet inspecteerbaar	Beperking	-

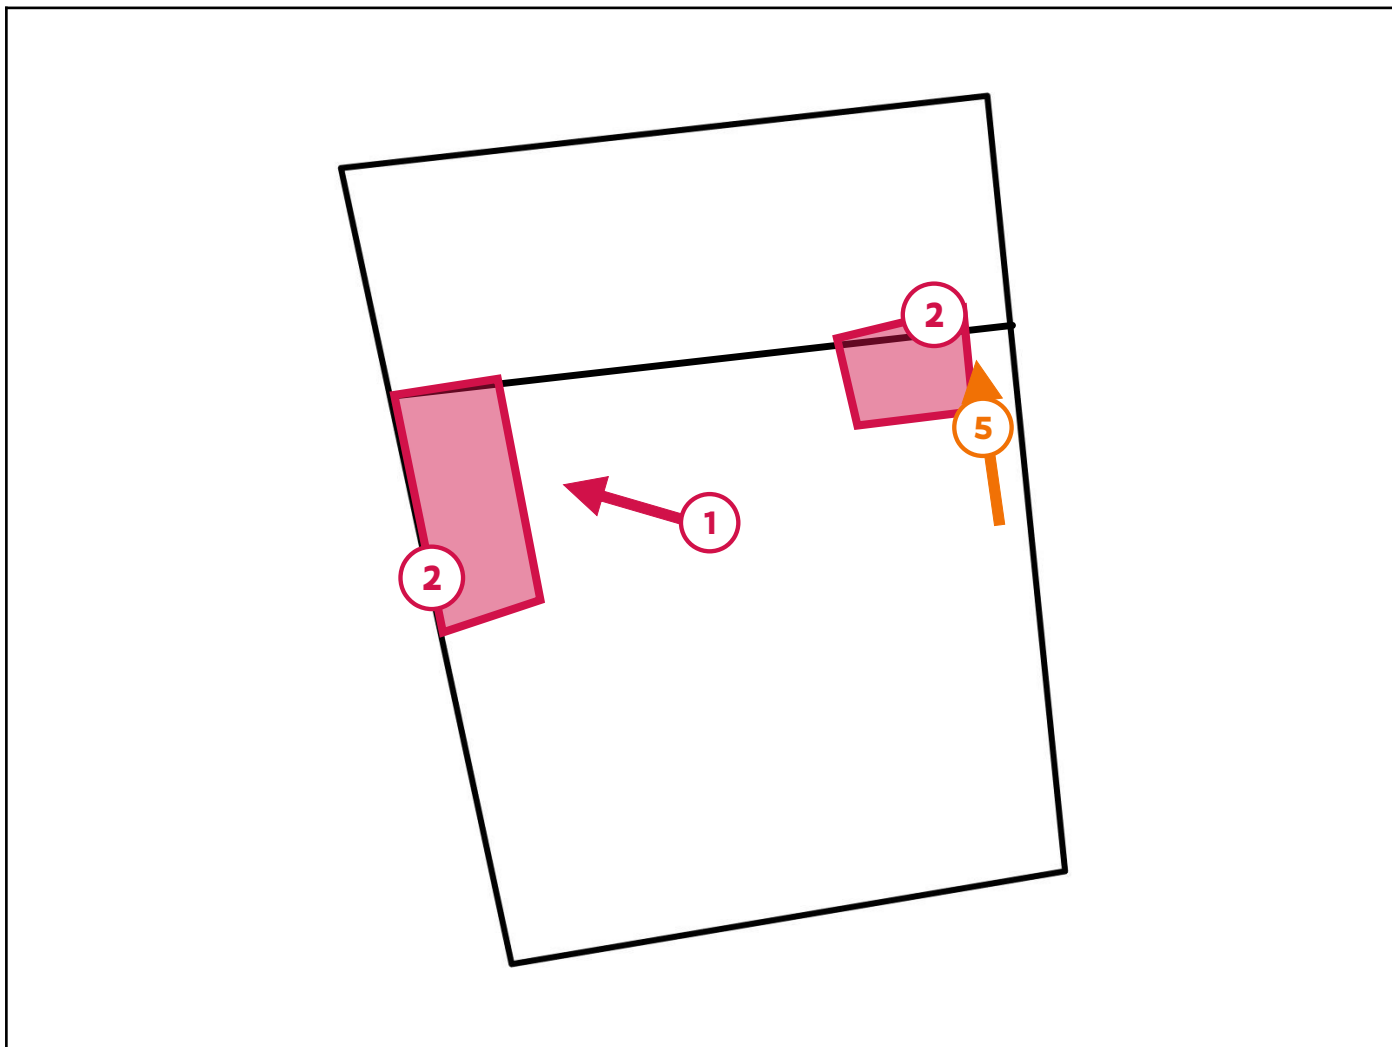
Plan 2.1: Constructie plan

Beschrijving	Type	Actie
1. Oud cv ketel buiten dienst	Asbestmateriaal	Dringend verwijderen
2. golfplaten dak	Asbestmateriaal	Dringend verwijderen
5. Bakeliete elektrische onderdelen	Asbestmateriaal	Verwijderen

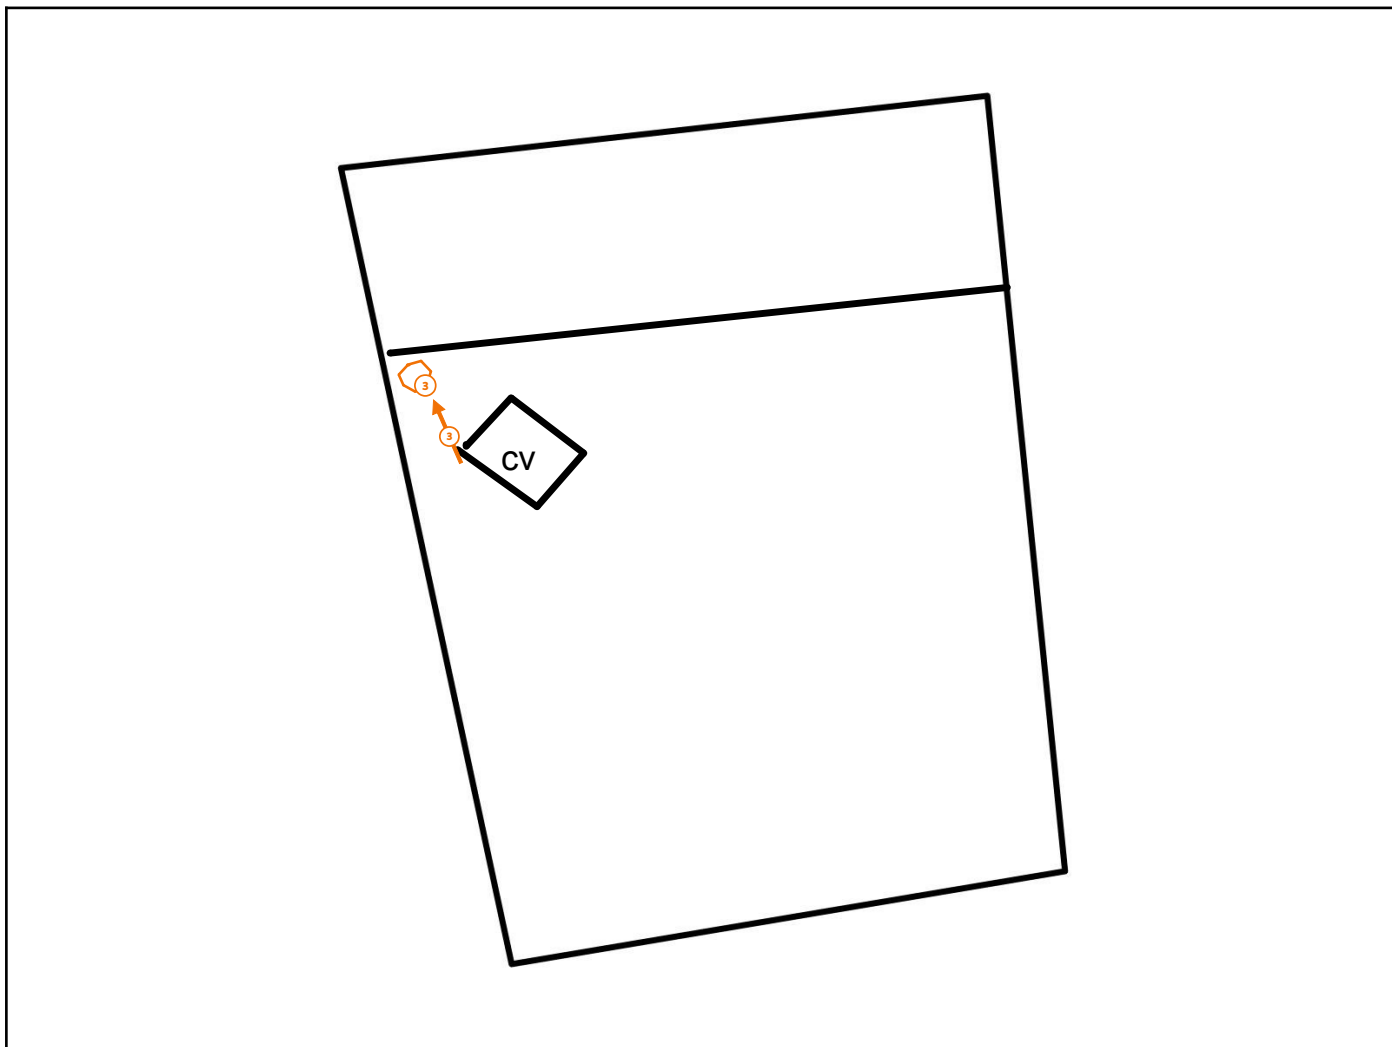
Plan 2.2: Constructie plan

Beschrijving	Type	Actie
3. rookafvoerkanaal	Asbestmateriaal	Verwijderen

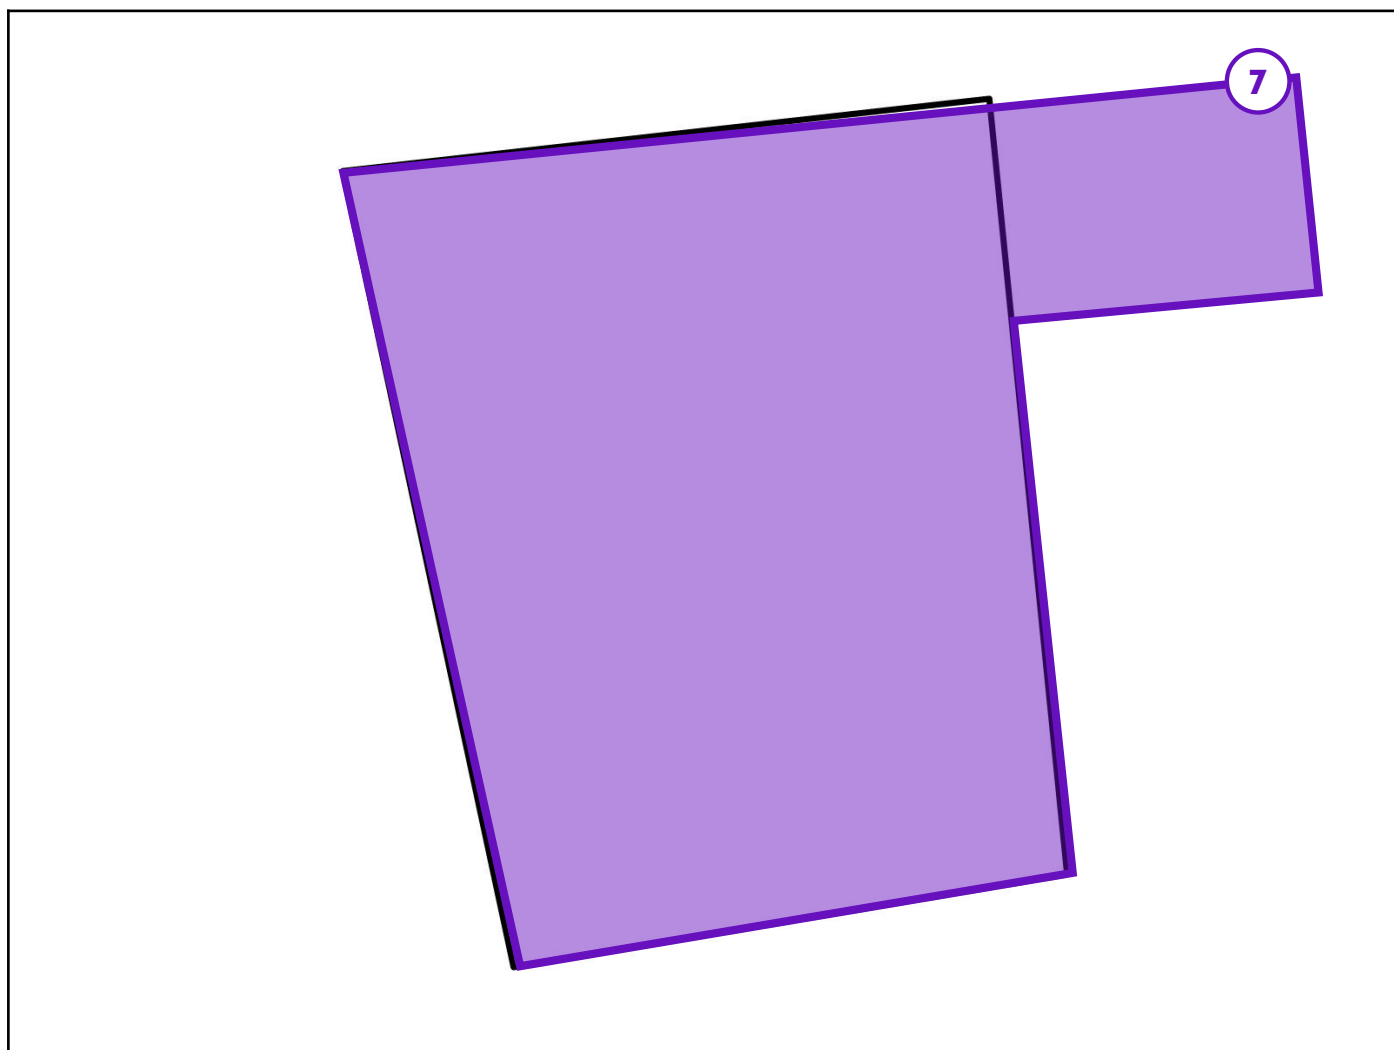
Plan 2.3: Constructie plan

Beschrijving	Type	Actie
7. Ogehoopt afval en overwoekerende vegetatie	Beperking	-

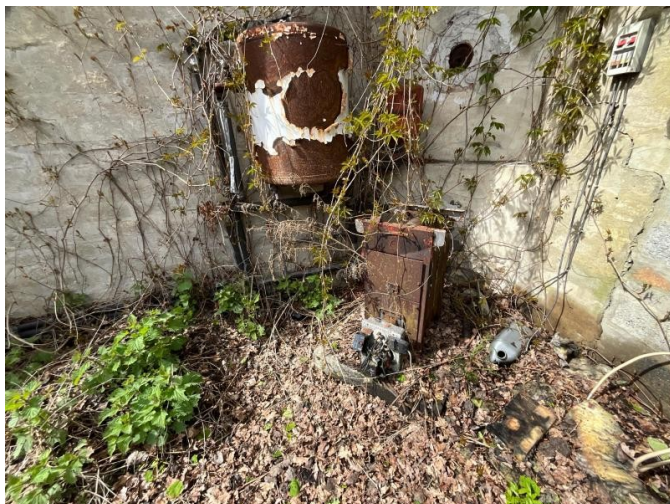
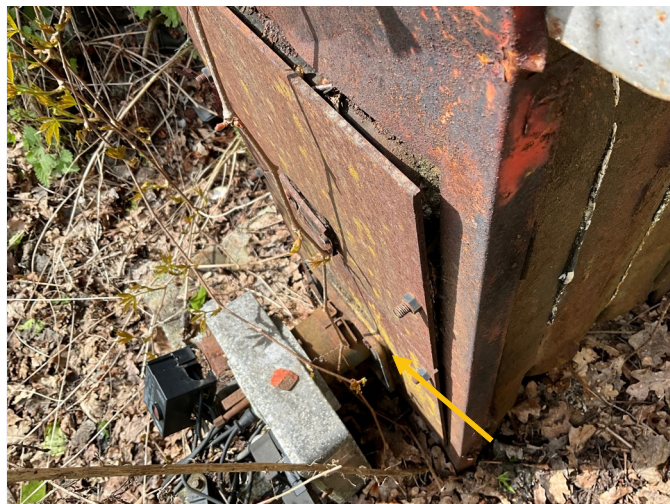
Eindbeoordeling materiaalrisico	Hoog materiaalrisico en/of hoge kans op vezelvrijgave
---------------------------------	---

Gebondenheid	Categorie 2: niet-hechtgebonden met matrix
Asbestsoort (vezeltype)	Crocidoliet aanwezig
Asbestconcentratie	Hoog ($\geq 50\%$)
Afschermingsgraad van het gehele materiaal	Geheel of deels vrij aan de buitenlucht
Toestand van het materiaal	Zwaar beschadigd, zwaar verweerd

Beschrijving	Oud cv ketel buiten dienst
Omgeving	Binnen
Primaire drager	HVAC infrastructuur en uitrusting
Asbestmateriaal	Pakking, dichting
Bindmiddel van asbestmateriaal	Karton - papier - viltachtig
Gebondenheid op basis van bindmiddel	Niet-hechtgebonden
Hoeveelheid (gewicht - aantal)	<ul style="list-style-type: none">0,50 kg - 1 stuk
Totaal gewicht	0,50 kg
Eenvoudig bereikbaar	Ja
Bevestigingswijze	<ul style="list-style-type: none">Geklemd
Identificatiemethode	Vaststelling zonder monsternamen

Destructieve handeling voor identificatie	Nee
Opmerking	De oude cv ketel is de stal bevat asbestverdachte materialen en een asbestverdachte pakking.

Dringend verwijderen

- Verwijder dit asbestmateriaal zo snel mogelijk. Volg de toestand goed op.

- Eenvoudige handelingen: enkel door erkend asbestverwijderaar
Deze toepassing dient door een erkend asbestverwijderaar verwijderd te worden

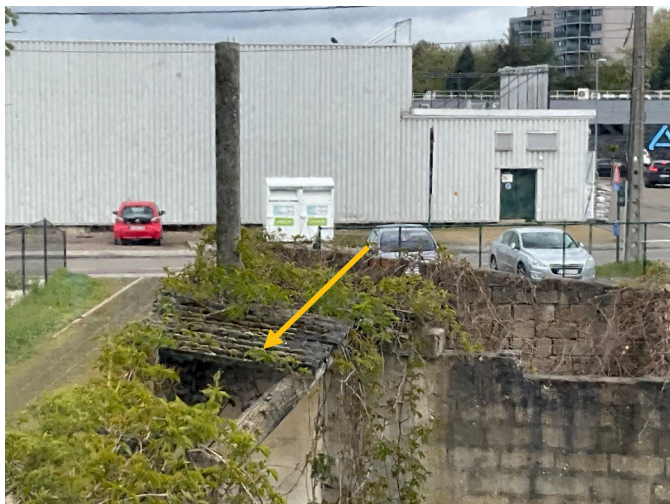
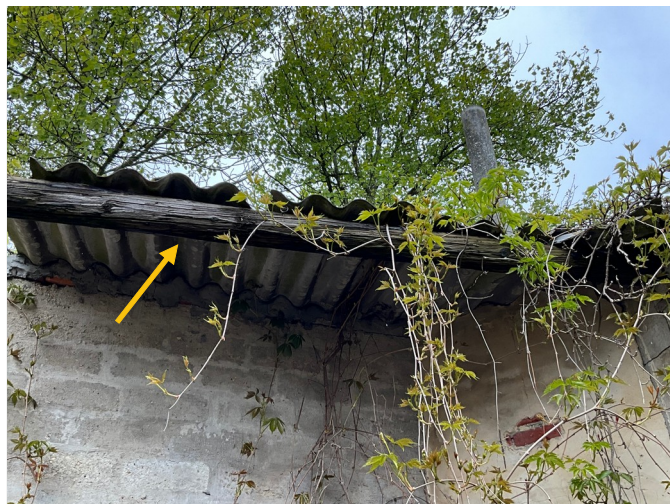
Eindbeoordeling materiaalrisico	Hoog materiaalrisico en/of hoge kans op vezelvrijgave
---------------------------------	---

Gebondenheid	Categorie 1: hechtgebonden in oorsprong
Asbestsoort (vezeltype)	Crocidoliet aanwezig
Asbestconcentratie	Laag (< 50%)
Afschermingsgraad van het gehele materiaal	Geheel of deels (ook) vrij aan de binnenlucht
Toestand van het materiaal	Matig beschadigd, matig verweerd

Beschrijving	golfplaten dak
Omgeving	Grenst aan binnen- en buitenlucht
Primaire drager	Schuin dak
Asbestmateriaal	Dak- en gevelbekleding - Golfplaat
Bindmiddel van asbestmateriaal	Cement
Gebondenheid op basis van bindmiddel	Hecht
Hoeveelheid (oppervlakte - aantal)	• 5,00 m ² - 1 stuk
Totale oppervlakte	5,00 m ²
Eenvoudig bereikbaar	Ja
Bevestigingswijze	• Onbekend
Identificatiemethode	Vaststelling zonder monsternamen

Destructieve handeling voor identificatie	Nee
Opmerking	Een klein deel van het overgebleven dak bestaat uit beschadigde golfplaten. Ook resten van golfplaten bevinden zich nog op de grond samen met rest materiaal. Dit dient zorgvuldig verwijderd te worden en mogelijk zijn er nog meer resten van golfplaten of ander asbestverdacht materiaal

Dringend verwijderen

- Verwijder dit asbestmateriaal zo snel mogelijk. Volg de toestand goed op.

- Eenvoudige handelingen: mag via doe-het-zelf of door werknemer(s) met opleidingsattest eenvoudige handelingen
deze toepassing kan door doe-het-zelf verwijderd worden mits het in acht nemen van de nodige veiligheids- en beschermingsmaatregelen

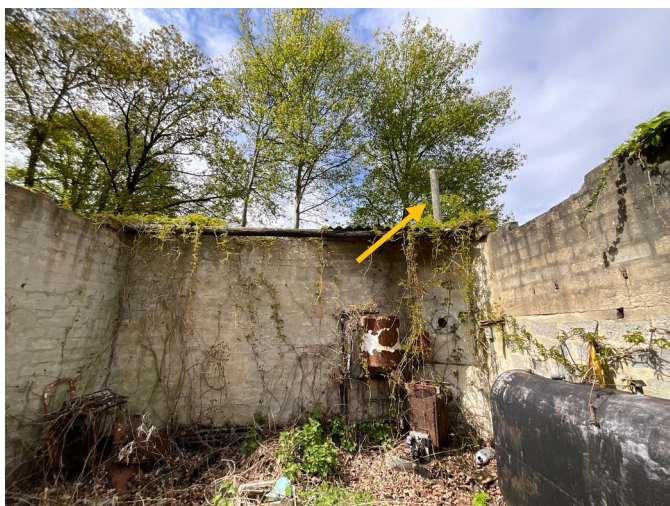
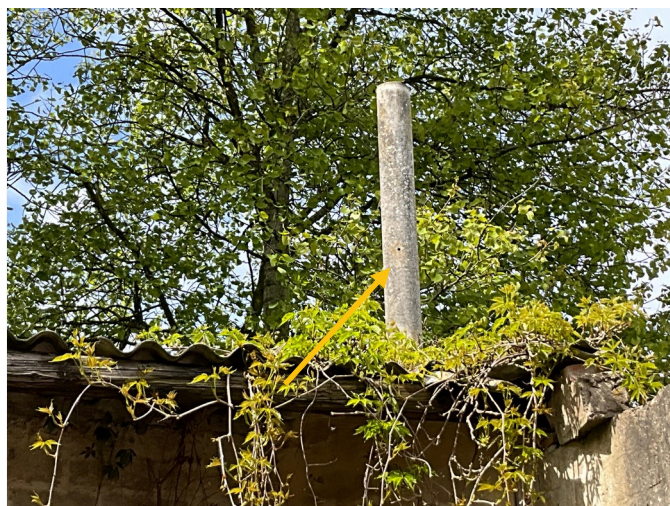
Eindbeoordeling materiaalrisico	Verhoogd materiaalrisico en/of verhoogde kans op vezelvrijgave
---------------------------------	--

Gebondenheid	Categorie 1: hechtgebonden in oorsprong
Asbestsoort (vezeltype)	Crocidoliet aanwezig
Asbestconcentratie	Laag (< 50%)
Afschermingsgraad van het gehele materiaal	Geheel of deels vrij aan de buitenlucht
Toestand van het materiaal	Matig beschadigd, matig verweerd

Beschrijving	rookafvoerkanaal
Omgeving	Buiten
Primaire drager	HVAC infrastructuur en uitrusting
Asbestmateriaal	Rookgaskanaal
Bindmiddel van asbestmateriaal	Cement
Gebondenheid op basis van bindmiddel	Hecht
Hoeveelheid (lengte - omtrek - dikte - aantal)	<ul style="list-style-type: none">• 2,00 m - 60,00 cm - 2,00 cm - 3 stuks
Totaal volume	0,072 m ³
Eenvoudig bereikbaar	Ja
Bevestigingswijze	<ul style="list-style-type: none">• Geklemd• Verlijmd, ingegoten, versmeerd

Identificatiemethode	Vaststelling zonder monstername
Destructieve handeling voor identificatie	Nee
Opmerking	<p>De aangegeven lengte is de zichtbare lengte. Mogelijk is deze veel langer in de schouw tot op het beneden verdiep. Dit kan door extra destructief onderzoek gezien worden</p> <p>1 afvoerbuis is niet zeker op de inspectie locatie. Ook dit kan door verder destructief onderzoek bevestigd worden</p>

Verwijderen

- Zorg voor een veilig beheer en verwijder dit asbestmateriaal wanneer het bij werken eenvoudig bereikbaar wordt. Controleer de toestand jaarlijks op wijzigingen.

- Eenvoudige handelingen: enkel door erkend asbestverwijderaar
Deze toepassing kan best door een erkend asbestverwijderaar verwijderd worden

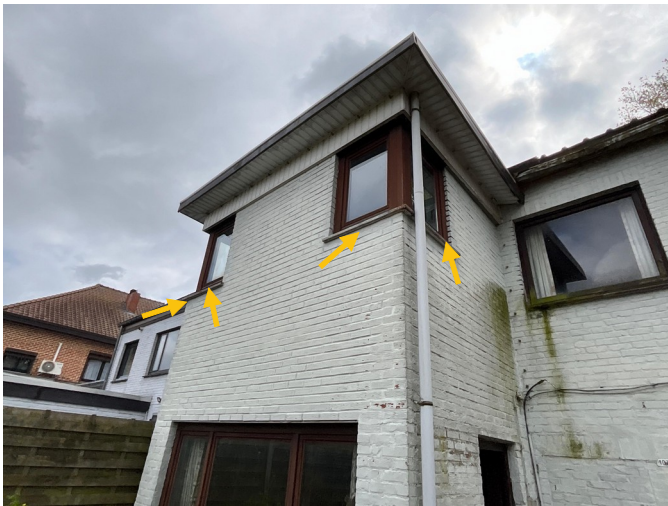
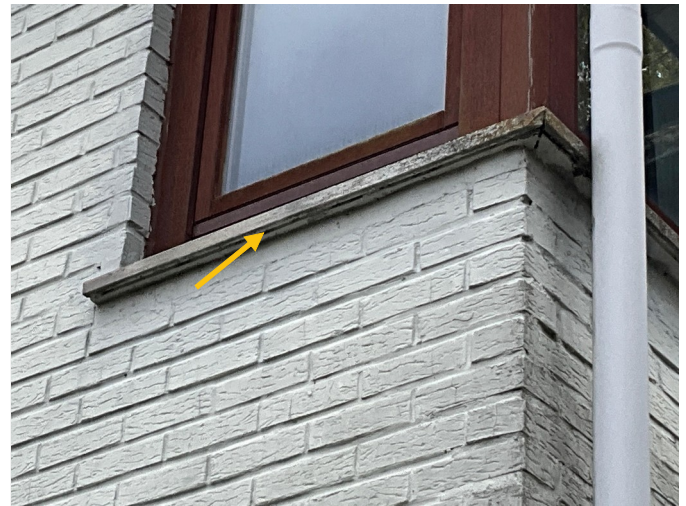
Eindbeoordeling materiaalrisico	Verhoogd materiaalrisico en/of verhoogde kans op vezelvrijgave
---------------------------------	--

Gebondenheid	Categorie 1: hechtgebonden in oorsprong
Asbestsoort (vezeltype)	Crocidoliet aanwezig
Asbestconcentratie	Laag (< 50%)
Afschermingsgraad van het gehele materiaal	Geheel of deels vrij aan de buitenlucht
Toestand van het materiaal	Matig beschadigd, matig verweerd

Beschrijving	Vensterbanken
Omgeving	Buiten
Primaire drager	Wandopening verticaal (raam, deur, ...)
Asbestmateriaal	Plaat, paneel, tablet - Type Massal
Bindmiddel van asbestmateriaal	Cement
Gebondenheid op basis van bindmiddel	Hecht
Hoeveelheid (oppervlakte - dikte - aantal)	• 0,20 m ² - 4,00 cm - 4 stuks
Totaal volume	0,032 m ³
Eenvoudig bereikbaar	Ja
Bevestigingswijze	• Onbekend
Identificatiemethode	Vaststelling zonder monsternamen

Verwijderen

- Zorg voor een veilig beheer en verwijder dit asbestmateriaal wanneer het bij werken eenvoudig bereikbaar wordt. Controleer de toestand jaarlijks op wijzigingen.

- Eenvoudige handelingen: mag via doe-het-zelf of door werknemer(s) met opleidingsattest eenvoudige handelingen
De hechtgebonden toepassing kan via de doe-het-zelf methode verwijderd worden.

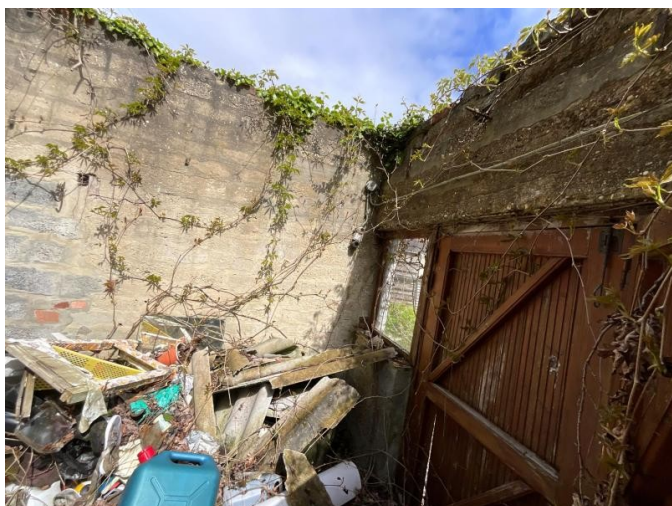
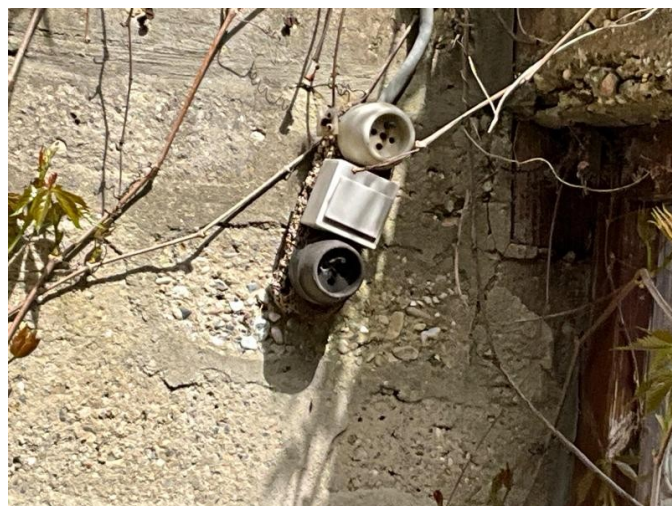
Eindbeoordeling materiaalrisico	Verhoogd materiaalrisico en/of verhoogde kans op vezelvrijgave
---------------------------------	--

Gebondenheid	Categorie 1: hechtgebonden in oorsprong
Asbestsoort (vezeltype)	Crocidoliet aanwezig
Asbestconcentratie	Laag (< 50%)
Afschermingsgraad van het gehele materiaal	Geheel of deels (ook) vrij aan de binnenlucht
Toestand van het materiaal	Licht beschadigd, licht verweerd. Intact materiaal type Pical – asbestboard of categorie III 'gebondenheid'

Beschrijving	Bakeliete elektrische onderdelen
Omgeving	Binnen
Primaire drager	Communicatie en elektrische infrastructuur en uitrusting
Asbestmateriaal	bakeliet
Bindmiddel van asbestmateriaal	Kunststof of -hars
Gebondenheid op basis van bindmiddel	Hecht
Hoeveelheid (gewicht - aantal)	• 6,00 kg - 1 stuk
Totaal gewicht	6,00 kg
Eenvoudig bereikbaar	Ja
Bevestigingswijze	• Onbekend
Identificatiemethode	Vaststelling zonder monsternamen

Destructieve handeling voor identificatie	Nee
Opmerking	Mogelijk zijn er nog andere bakeliete onderdelen elders in het gebouw

[Verwijderen](#)

- Zorg voor een veilig beheer en verwijder dit asbestmateriaal wanneer het bij werken eenvoudig bereikbaar wordt. Controleer de toestand jaarlijks op wijzigingen.

- Eenvoudige handelingen: mag via doe-het-zelf of door werknemer(s) met opleidingsattest eenvoudige handelingen
Deze hechtgebonden toepassing

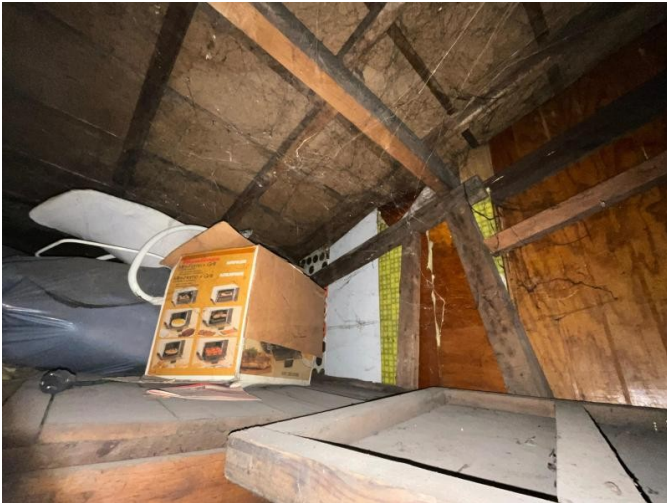
Situeringfoto

Permanente beperking

Reden: niet inspecteerbaar

Uitleg van de asbestdeskundige: Het dak bestaat op eerste zicht uit metalen golfplaten maar is niet inspecteerbaar wegen +3,5m

De onderdak is niet inspecteerbaar. Het zolderluik laat enkel een houten bekleding zien maar is niet toegankelijk. Deze is niet veilig voor gewicht.

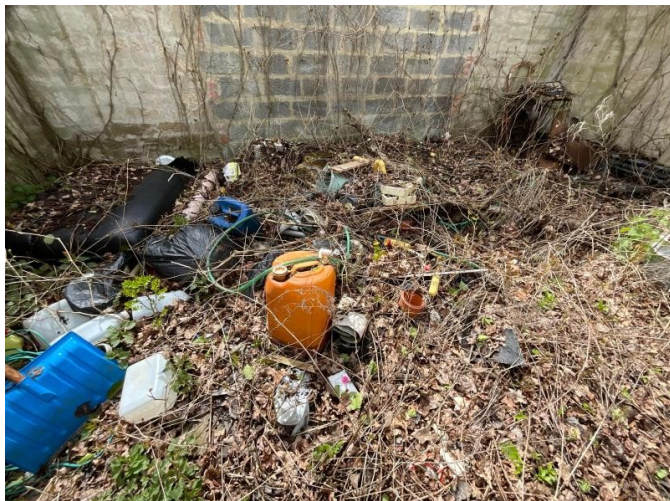
Situeringfoto

Permanente beperking

Reden: Er is geen volledige risicobeoordeling mogelijk

Uitleg van de asbestdeskundige: Deze verlaten site is lang niet meer onderhouden. De vegetatie alsook opgehoopt afval verhinderd een juiste risicobeoordeling.

Er zijn wel duidelijk resten van golfplaten aanwezig maar mogelijk is dit nog veel meer maar niet inspecteerbaar

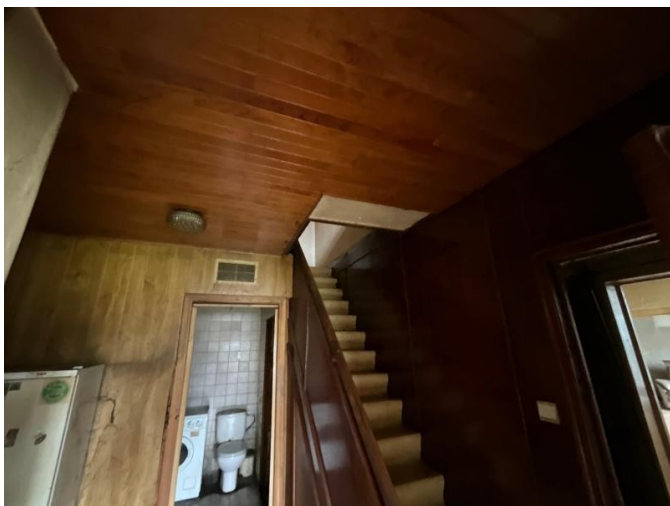
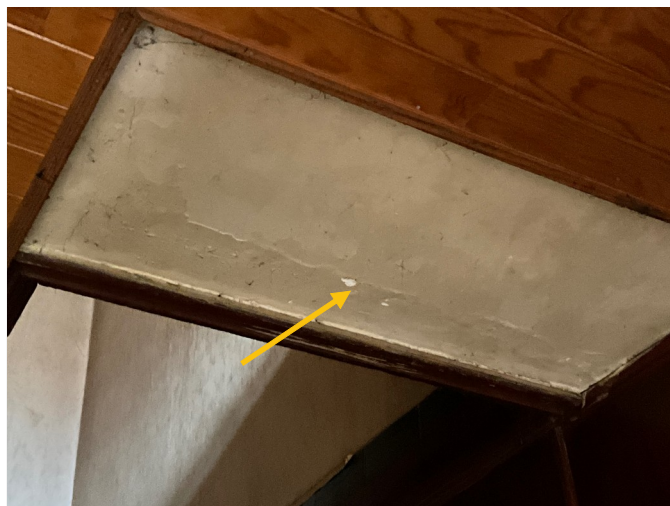
Geen asbest

Beschrijving	pleisterwerk plafonds
Omgeving	Binnen
Primaire drager	Plafond
Bindmiddel van materiaal	Gips - kalk
Gebondenheid op basis van bindmiddel	Niet-hechtgebonden
Hoeveelheid (oppervlakte - dikte - aantal)	• 0,50 m ² - 1,00 cm - 1 stuk
Totaal volume	0,005 m ³

Identificatiemethode	Vaststelling met bewijsdocument, zonder monstername
Destructieve handeling voor identificatie	Nee
Opmerking	Stuktje plafondpleister aan trap waar houten plafondbekleding weg was. Staalname is mee opgenomen in muurpleister Mengstaal .

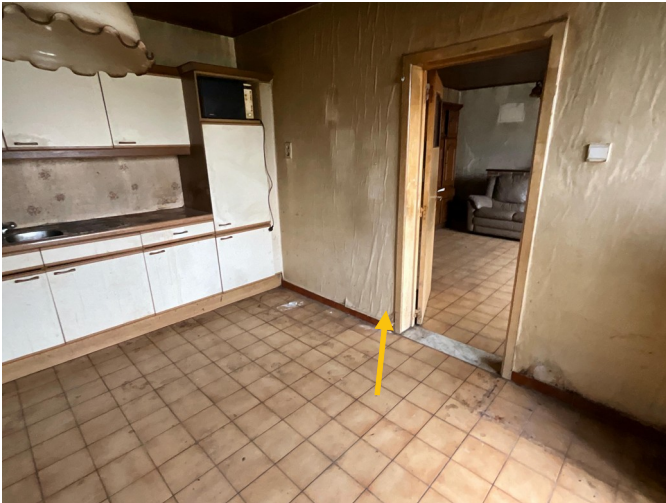
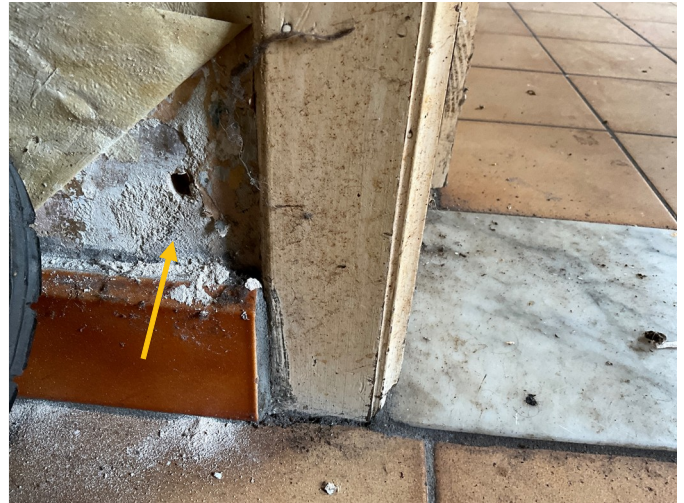
Fiche 9: pleisterwerk muren

Geen asbest

#	Type	Referentie	Resultaat
9.1	Mengmonster	st01	Geen asbest

Beschrijving	pleisterwerk muren
Omgeving	Binnen
Primaire drager	Binnenwand

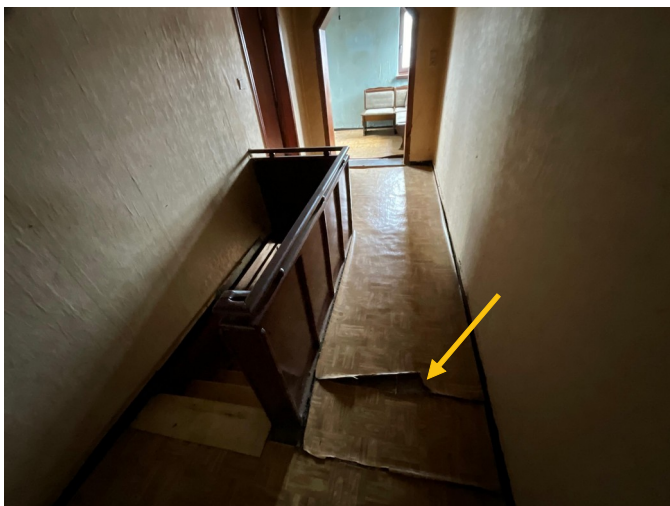
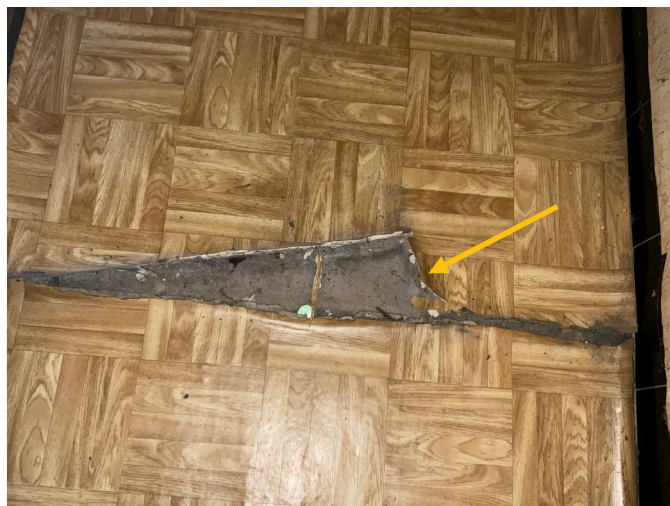
Fiche 10: vloerzeil 1 bron

Geen asbest

#	Type	Referentie	Resultaat
10.1	Puntmonster	st06	Geen asbest

Beschrijving	vloerzeil 1 bron
Omgeving	Binnen
Primaire drager	Vloer
Bindmiddel van materiaal	Karton - papier - viltachtig
