Asbestinventarisatetest

Schurfstraat 39, 3600 Genk

Attestnummer : 20240710-000440.000

Uitgegeven op : 10.07.2024

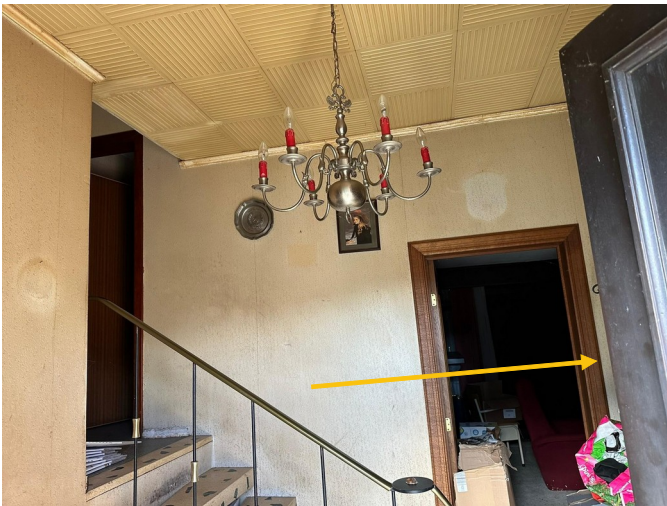
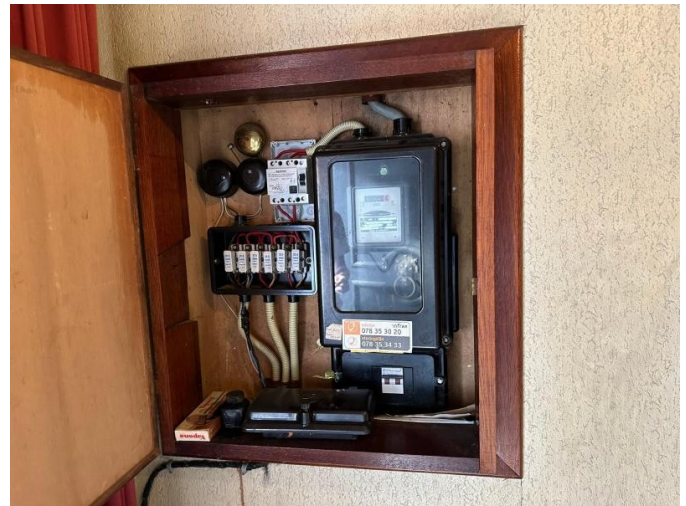
Conclusie

Het asbestmateriaal valt onder de mijlpaal van 2040.

Eindbeoordeling materiaalrisico	Laag materiaalrisico en/of verlaagde kans op vezelvrijgave
---------------------------------	--

Gebondenheid	Categorie 1: hechtgebonden in oorsprong
Asbestsoort (vezeltype)	Crocidoliet aanwezig
Asbestconcentratie	Laag (< 50%)
Afschermingsgraad van het gehele materiaal	Geheel of deels (ook) vrij aan de binnenlucht
Toestand van het materiaal	Onbeschadigd, niet verweerd

Beschrijving	Bakeliet energiemeter
Omgeving	Binnen
Primaire drager	Communicatie en elektrische infrastructuur en uitrusting
Asbestmateriaal	Plaat, paneel, tablet - Type Bakeliet
Bindmiddel van asbestmateriaal	Kunststof of -hars
Gebondenheid op basis van bindmiddel	Hecht
Hoeveelheid (oppervlakte - dikte - aantal)	• 0,10 m ² - 0,50 cm - 1 stuk
Totaal volume	< 0,001 m ³
Eenvoudig bereikbaar	Ja
Bevestigingswijze	• Geschroefd
Identificatiemethode	Vaststelling zonder monstername
Destructieve handeling voor identificatie	Nee

- Zorg voor een veilig beheer en verwijder dit asbestmateriaal wanneer het bij werken eenvoudig bereikbaar wordt. Controleer de toestand jaarlijks op wijzigingen.

- Eenvoudige handelingen: mag via doe-het-zelf of door werknemer(s) met opleidingsattest eenvoudige handelingen
In binnenruimtes mag u alleen hechtgebonden asbest verwijderen dat niet beschadigd is. Dat betekent dat het materiaal volledig intact is en er geen vrije asbestvezels zichtbaar zijn.

Opgelet: ook tijdens het verwijderen moet het asbest intact blijven.

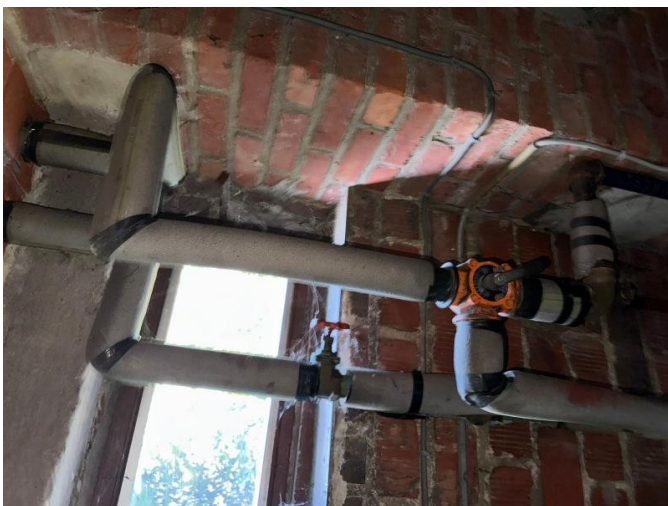
Geen asbestverdachte materialen gevonden.

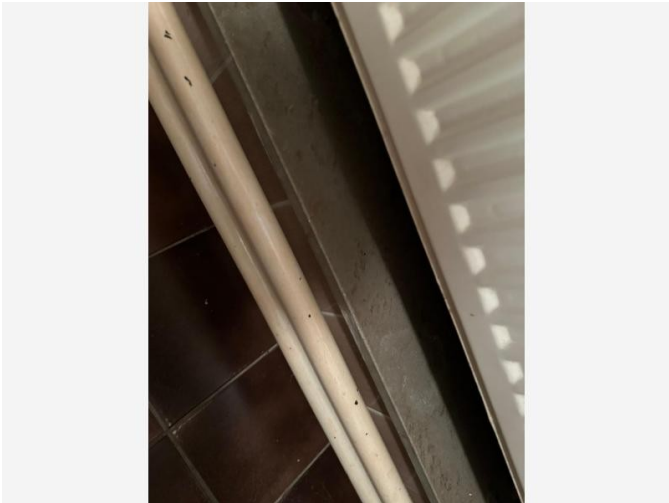
Natuursteen, niet asbestverdacht.

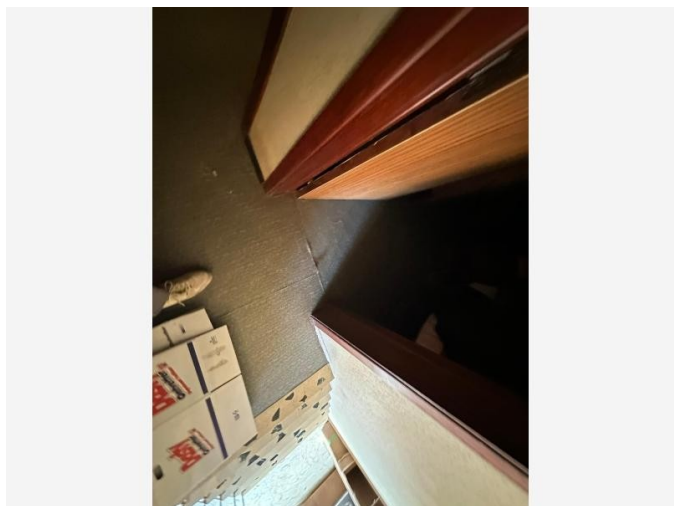
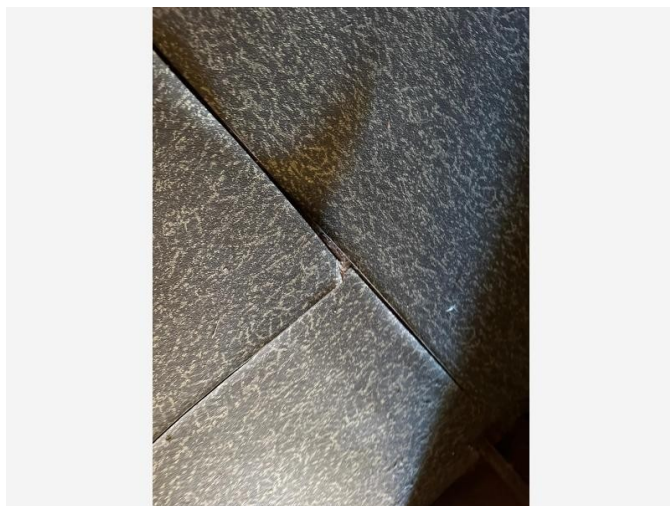
Geen asbest

#	Type	Referentie	Resultaat
4.1	Puntmonster	ST 5	Geen asbest

Beschrijving	Vloerzeil
Omgeving	Binnen
Primaire drager	Vloer
Bindmiddel van materiaal	Karton - papier - viltachtig
Gebondenheid op basis van bindmiddel	Niet-hechtgebonden
Hoeveelheid (oppervlakte - aantal)	• 24,00 m ² - 1 stuk
Totale oppervlakte	24,00 m ²
Identificatiemethode	Vaststelling met monstername
Destructieve handeling voor identificatie	Nee

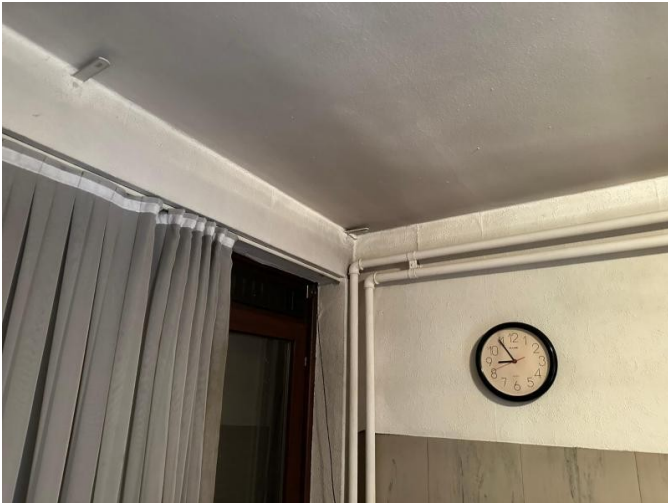
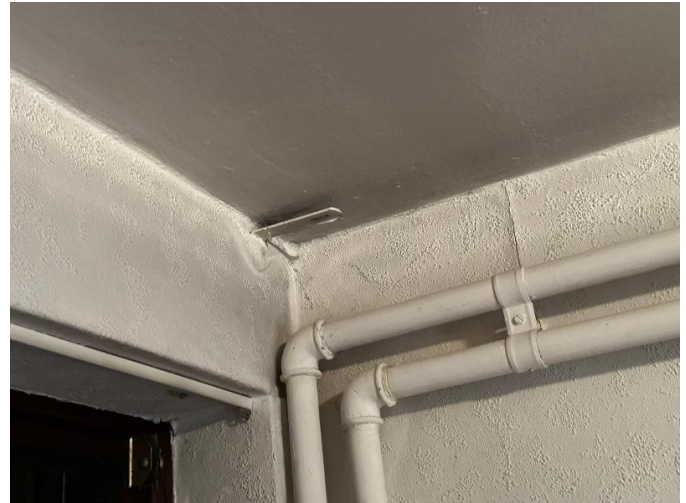
Fiche 5: Pleisterwerk plafond

Geen asbest

#	Type	Referentie	Resultaat
5.1	Mengmonster	ST 2	Geen asbest

Beschrijving	Pleisterwerk plafond
Omgeving	Binnen
Primaire drager	Plafond
Bindmiddel van materiaal	Gips - kalk
Gebondenheid op basis van bindmiddel	Niet-hechtgebonden
Hoeveelheid (oppervlakte - dikte - aantal)	• 95,00 m ² - 1,00 cm - 1 stuk
Totaal volume	0,95 m ³
Identificatiemethode	Vaststelling met monstername
Destructieve handeling voor identificatie	Nee

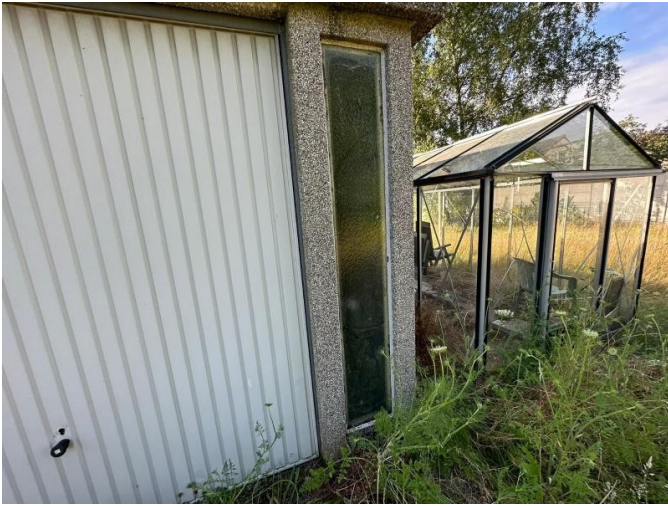
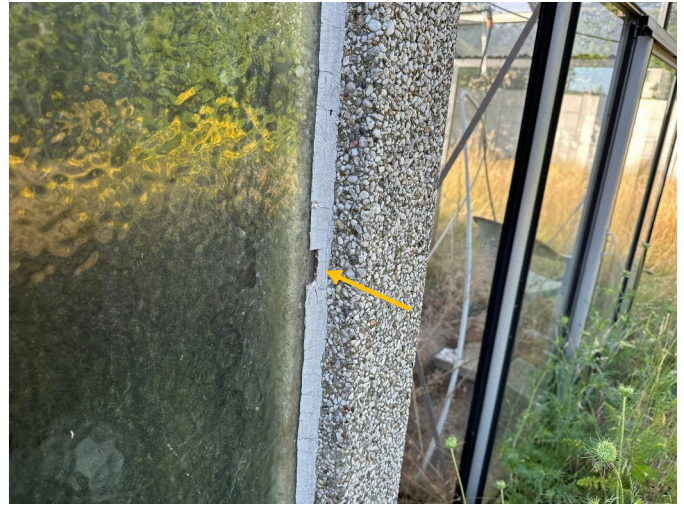
Fiche 6: Kit ramen buiten

Geen asbest

#	Type	Referentie	Resultaat
6.1	Puntmonster	ST 3	Geen asbest

Beschrijving	Kit ramen buiten
Omgeving	Buiten
Primaire drager	Wandopening verticaal (raam, deur, ...)
Bindmiddel van materiaal	Kitten, mastiek, pasta
Gebondenheid op basis van bindmiddel	Hecht
Hoeveelheid (gewicht - aantal)	• 1,50 kg - 1 stuk
Totaal gewicht	1,50 kg
Identificatiemethode	Vaststelling met monstername
Destructieve handeling voor identificatie	Nee

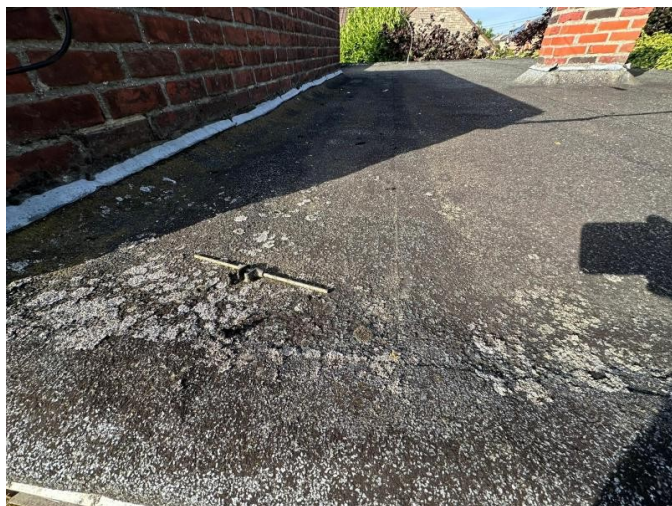
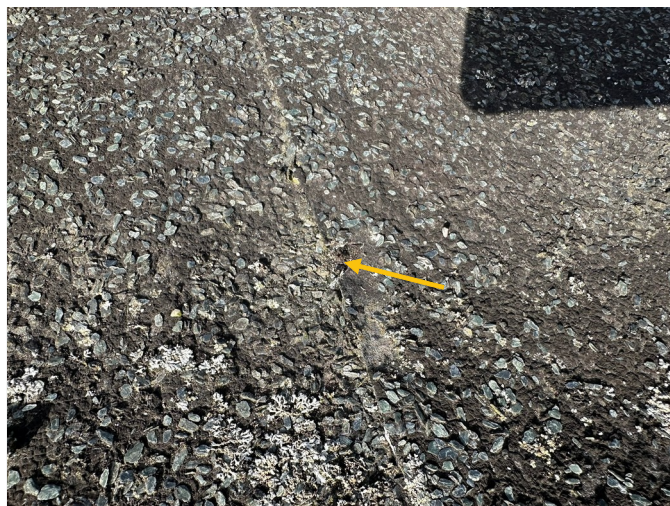
Fiche 7: Roofing

Geen asbest

#	Type	Referentie	Resultaat
7.1	Puntmonster	ST 4	Geen asbest

Beschrijving	Roofing
Omgeving	Buiten
Primaire drager	Plafond
Bindmiddel van materiaal	Bitumen (roofing, teer, asfalt)
Gebondenheid op basis van bindmiddel	Hecht
Hoeveelheid (oppervlakte - aantal)	<ul style="list-style-type: none">• 95,00 m² - 1 stuk
Totale oppervlakte	95,00 m ²
Identificatiemethode	Vaststelling met monsternamen
Destructieve handeling voor identificatie	Nee

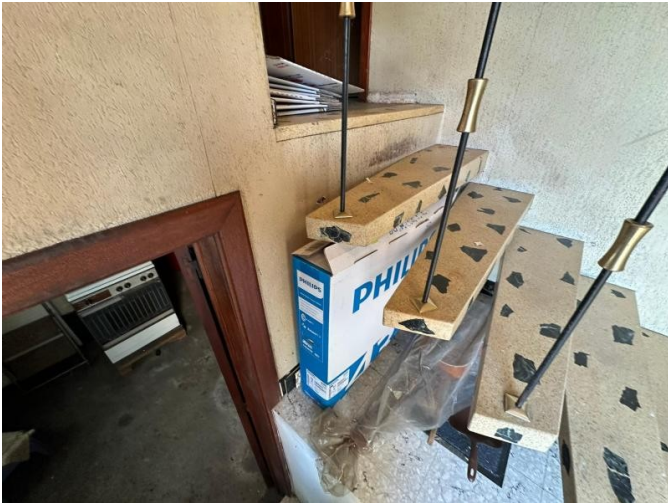
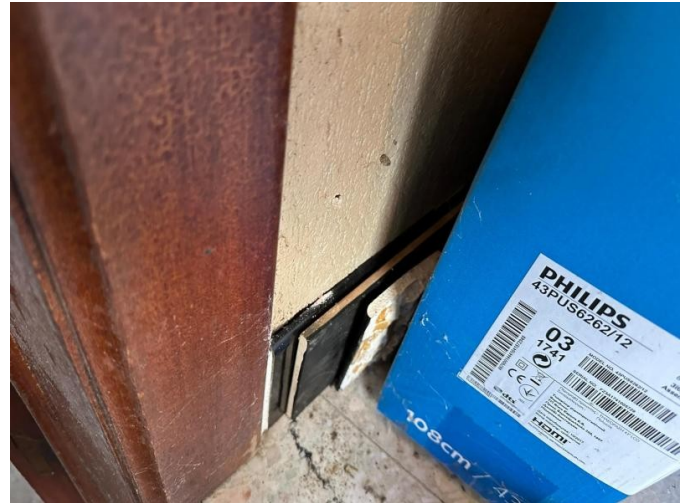
Fiche 8: Pleisterwerk muren

Geen asbest

#	Type	Referentie	Resultaat
8.1	Mengmonster	ST 1	Geen asbest

Beschrijving	Pleisterwerk muren
Omgeving	Binnen
Primaire drager	Binnenwand
Bindmiddel van materiaal	Gips - kalk
Gebondenheid op basis van bindmiddel	Niet-hechtgebonden
Hoeveelheid (oppervlakte - dikte - aantal)	• 75,00 m ² - 1,00 cm - 1 stuk
Totaal volume	0,75 m ³
Identificatiemethode	Vaststelling met monstername
Destructieve handeling voor identificatie	Nee
