Asbestinventarisatetest

Weg naar Opoeteren 153/1, 3660 Oudsbergen

Attestnummer : 20260109-000259.000

Uitgegeven op : 09.01.2026

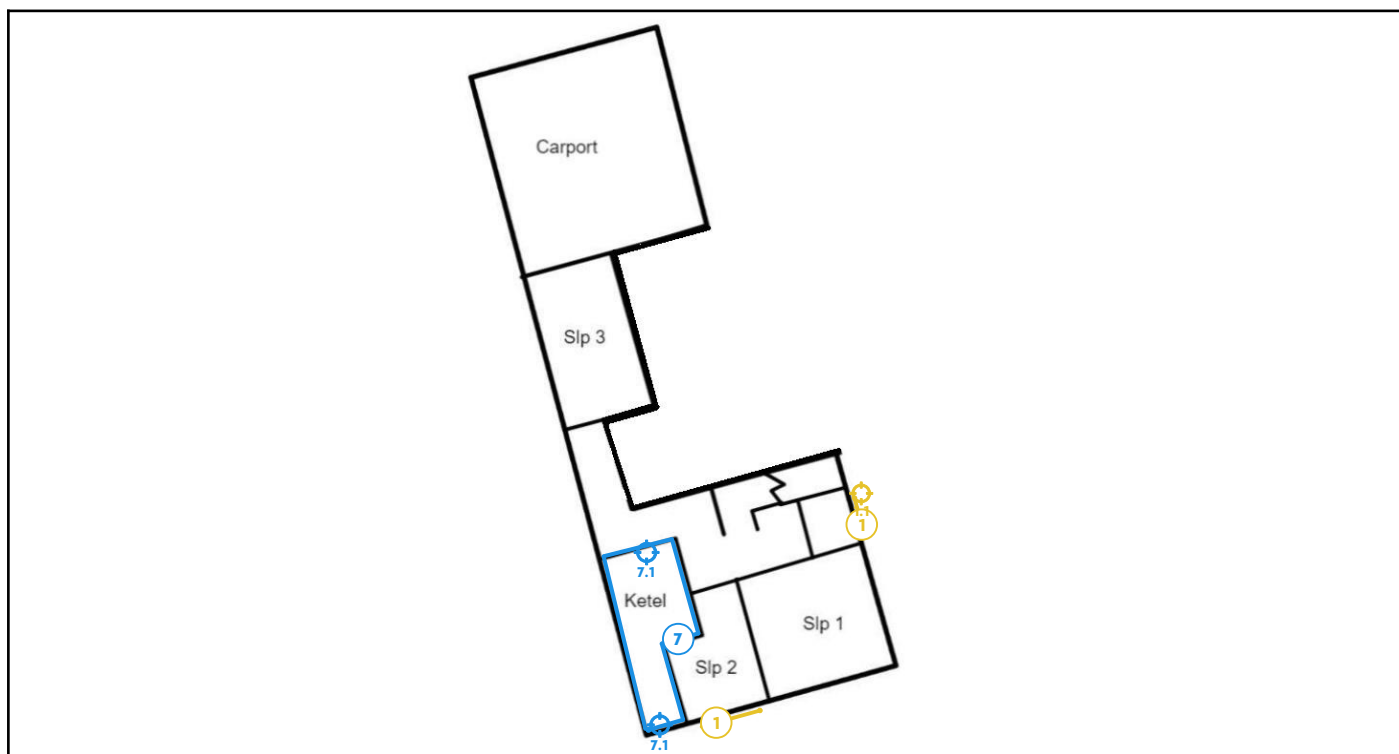
Plan 1.3: V-1

Beschrijving	Type	Actie
1. Vensterbank buiten	Asbestmateriaal	Zorgvuldig beheren
1.1 Code: ST 6	Puntmonster	-
7. Cementering	Geen asbest	-
7.1 Code: ST 4	Mengmonster	-

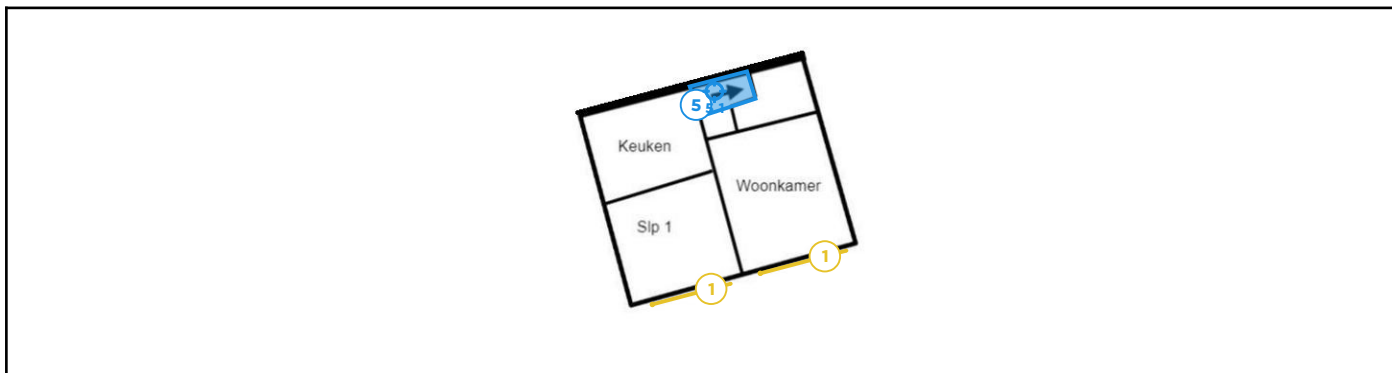
Plan 1.6: V0

Beschrijving	Type	Actie
1. Vensterbank buiten	Asbestmateriaal	Zorgvuldig beheren
5. Vloerzeil	Geen asbest	-
5.1 Code: ST 3	Puntmonster	-

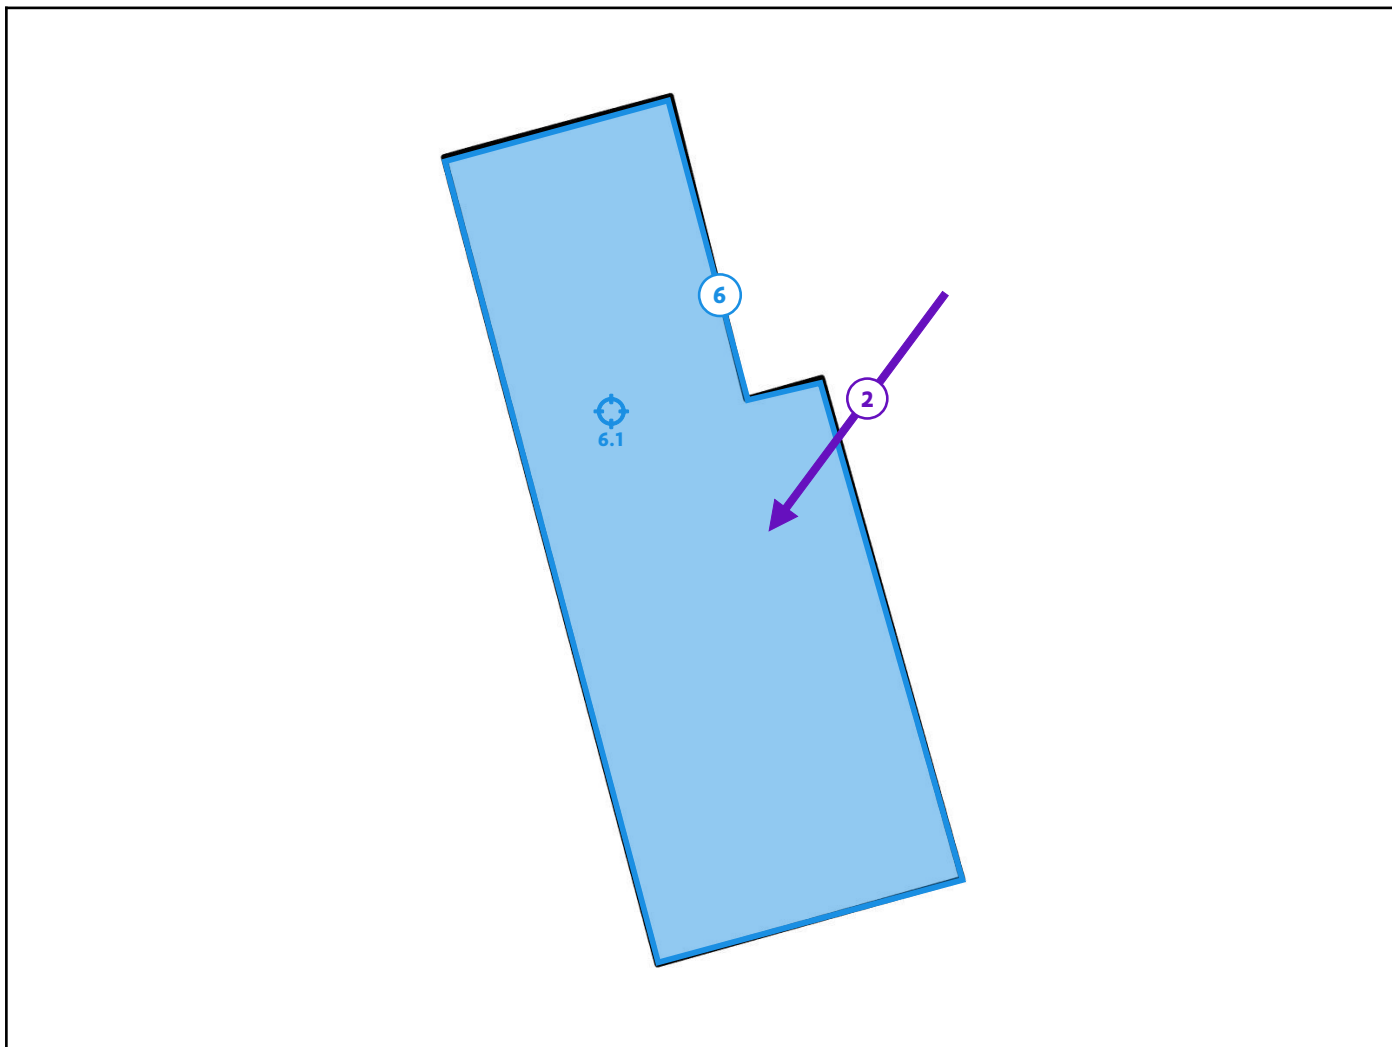
Plan 1.7: Dak

Beschrijving	Type	Actie
2. Onderdak niet waarneembaar	Beperking	-
6. Roofing	Geen asbest	-
6.1 Code: ST 7	Puntmonster	-

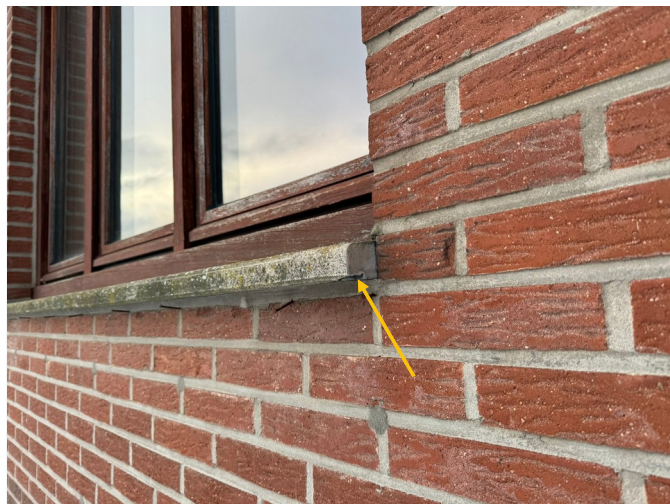
Eindbeoordeling materiaalrisico	Laag materiaalrisico en/of verlaagde kans op vezelvrijgave
---------------------------------	--

Gebondenheid	Categorie 1: hechtgebonden in oorsprong
Asbestsoort (vezeltype)	Alleen chrysotiel
Asbestconcentratie	Laag (< 50%)
Afschermingsgraad van het gehele materiaal	Geheel of deels vrij aan de buitenlucht
Toestand van het materiaal	Licht beschadigd, licht verweerd. Intact calciumsilicaatmateriaal of categorie III 'gebondenheid'

#	Type	Referentie	Resultaat
1.1	Puntmonster	ST 6	Chrysotiel

Beschrijving	Vensterbank buiten
Omgeving	Buiten
Primaire drager	Wand buitenschil
Asbestmateriaal	Plaat, paneel, tablet - Type Massal
Bindmiddel van asbestmateriaal	Cement
Gebondenheid op basis van bindmiddel	Hecht
Hoeveelheid (oppervlakte - dikte - aantal)	<ul style="list-style-type: none">• 0,80 m² - 1,50 cm - 2 stuks• 0,20 m² - 1,50 cm - 1 stuk
Totaal volume	0,027 m ³
Eenvoudig bereikbaar	Ja
Bevestigingswijze	<ul style="list-style-type: none">• Geklemd
Identificatiemethode	Een monstername door de asbestdeskundige met laboanalyse door een asbestlabo.
Destructieve handeling voor identificatie	Nee

Het asbestmateriaal valt onder de mijlpaal van 2040.

- Zorg voor een veilig beheer. Vermijd het beschadigen van het asbestmateriaal. Controleer de toestand jaarlijks op wijzigingen.

- Eenvoudige handelingen: mag via doe-het-zelf of door werknemer(s) met opleidingsattest eenvoudige handelingen
De aangetroffen asbesttoepassing is hechtgebonden en mag verwijderd worden via eenvoudige handelingen door een doe-het-zelver of een werknemer met een attest.
 1. Wettelijk kader waar eerst geïnformeerd moet worden:
Verwijdering moet gebeuren volgens: www.asbestinfo.be (OVAM) / Codex welzijn op het werk, boek VI, titel 3
 2. Verwijderingsmethode:
Maak het materiaal licht vochtig
Gebruik enkel manueel gereedschap

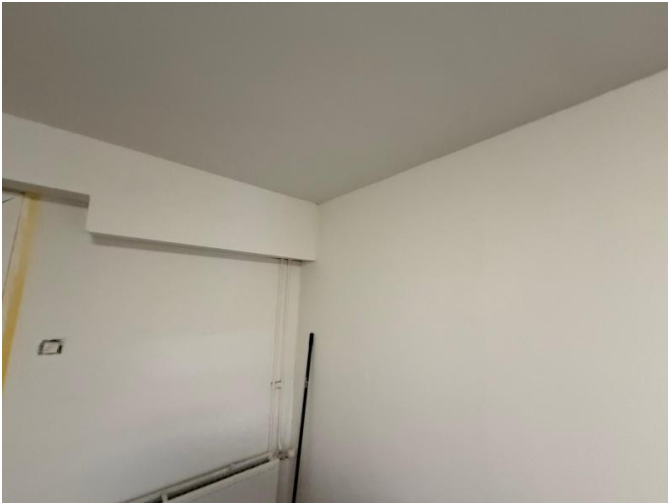
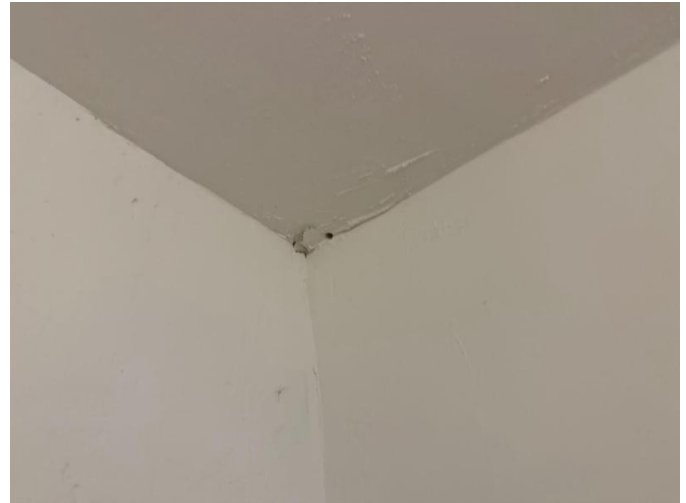
Fiche 3: Pleisterwerk plafond

Geen asbest

#	Type	Referentie	Resultaat
3.1	Mengmonster	ST 2	Geen asbest

Beschrijving	Pleisterwerk plafond
Omgeving	Binnen
Primaire drager	Plafond
Bindmiddel van materiaal	Gips - kalk
Gebondenheid op basis van bindmiddel	Niet-hechtgebonden
Hoeveelheid (oppervlakte - dikte - aantal)	• 240,00 m ² - 0,40 cm - 1 stuk
Totaal volume	0,96 m ³
Identificatiemethode	Een monstername door de asbestdeskundige met laboanalyse door een asbestlabo.
Destructieve handeling voor identificatie	Nee
Opmerking	Dit is een mengmonster van het pleisterwerk van de plafonds Weg naar Opoeteren bus 1 en bus 2. Hier is een mengmonster genomen in: bus 1: keuken en slaapkamer. bus 2: traphal en badkamer.

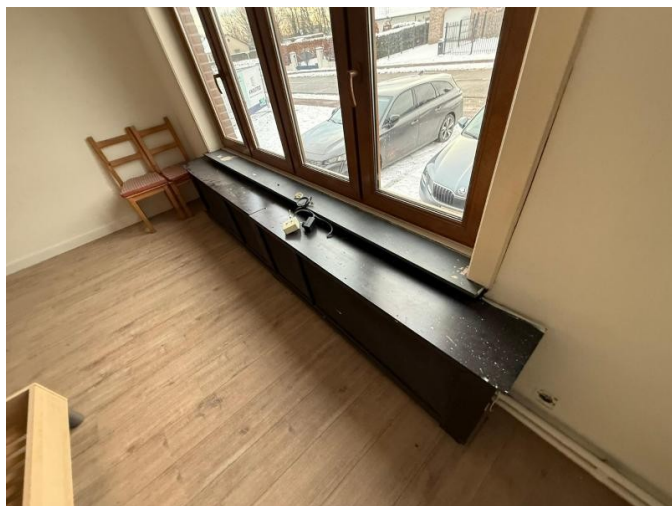
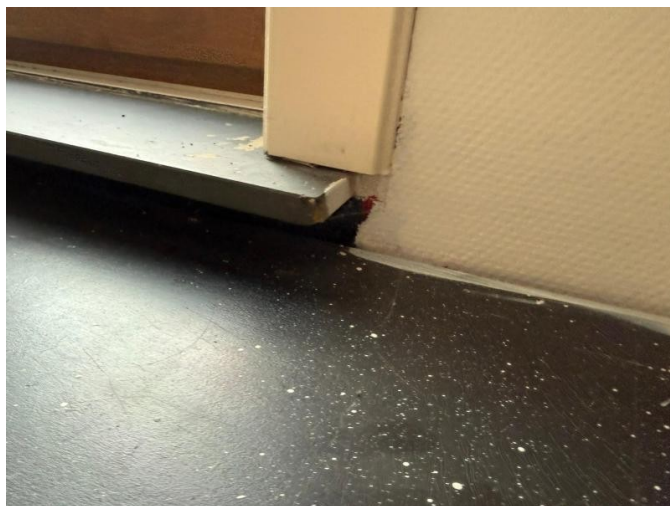
Fiche 4: Vensterbanken binnen

Geen asbest

#	Type	Referentie	Resultaat
4.1	Puntmonster	ST 5	Geen asbest

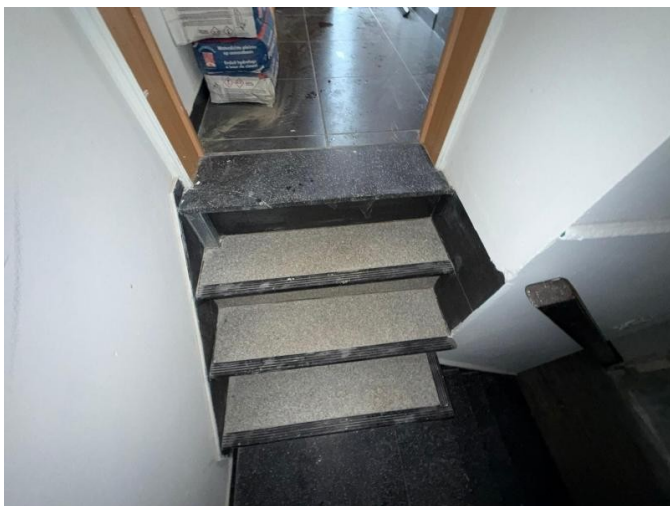
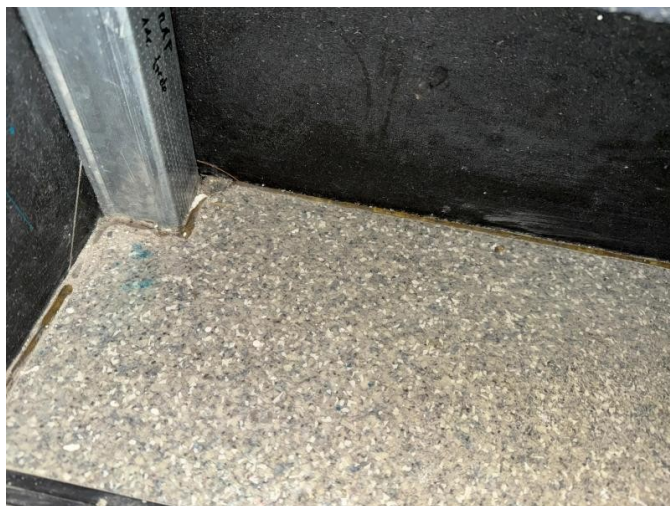
Fiche 5: Vloerzeil

Geen asbest

#	Type	Referentie	Resultaat
5.1	Puntmonster	ST 3	Geen asbest

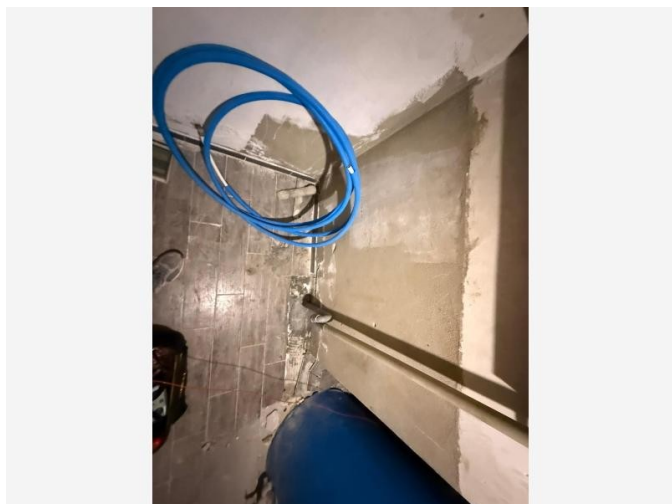
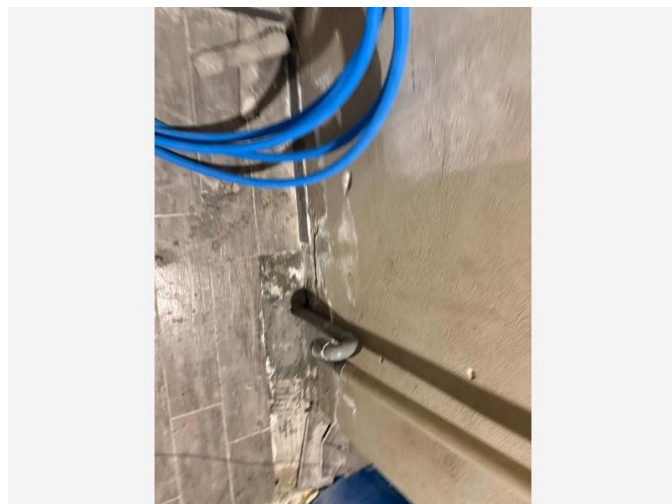
Geen asbest

#	Type	Referentie	Resultaat
7.1	Mengmonster	ST 4	Geen asbest

Beschrijving	Cementering
Omgeving	Binnen
Primaire drager	Binnenwand
Bindmiddel van materiaal	Cement
Gebondenheid op basis van bindmiddel	Hecht
Hoeveelheid (gewicht - aantal)	• 35,00 kg - 1 stuk
Totaal gewicht	35,00 kg
Identificatiemethode	Een monstername door de asbestdeskundige met laboanalyse door een asbestlabo.
Destructieve handeling voor identificatie	Nee
Opmerking	Dit is een mengstaal van de cementering van Weg naar Opoeteren bus 1 en bus 2. Hierbij werden puntmonsters genomen in de kelder van zowel bus 1 als bus 2.

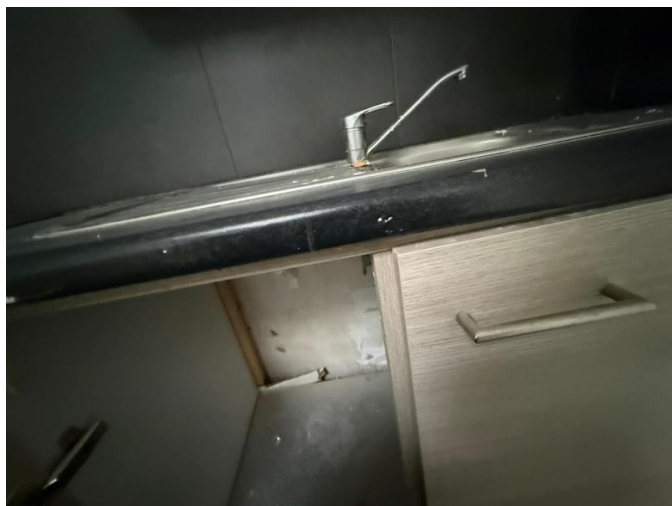
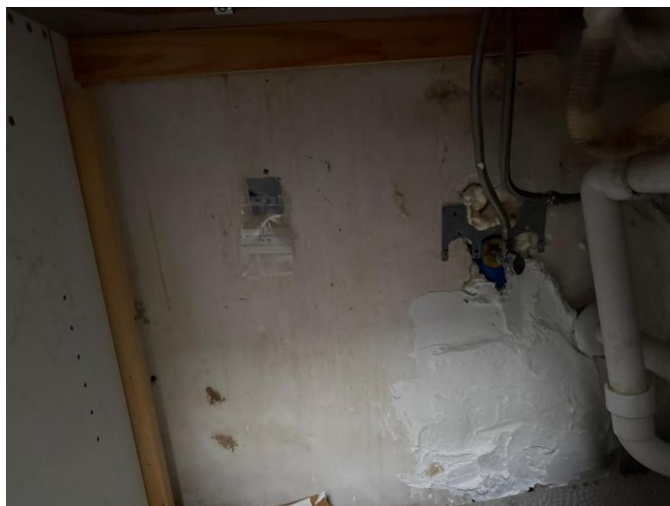
Fiche 8: Pleisterwerk muren

Geen asbest

#	Type	Referentie	Resultaat
8.1	Mengmonster	ST 1	Geen asbest
