# Asbestinventarisatetest

Weg naar Opoeteren 153/2, 3660 Oudsbergen

Attestnummer : 20260109-000260.000

Uitgegeven op : 09.01.2026

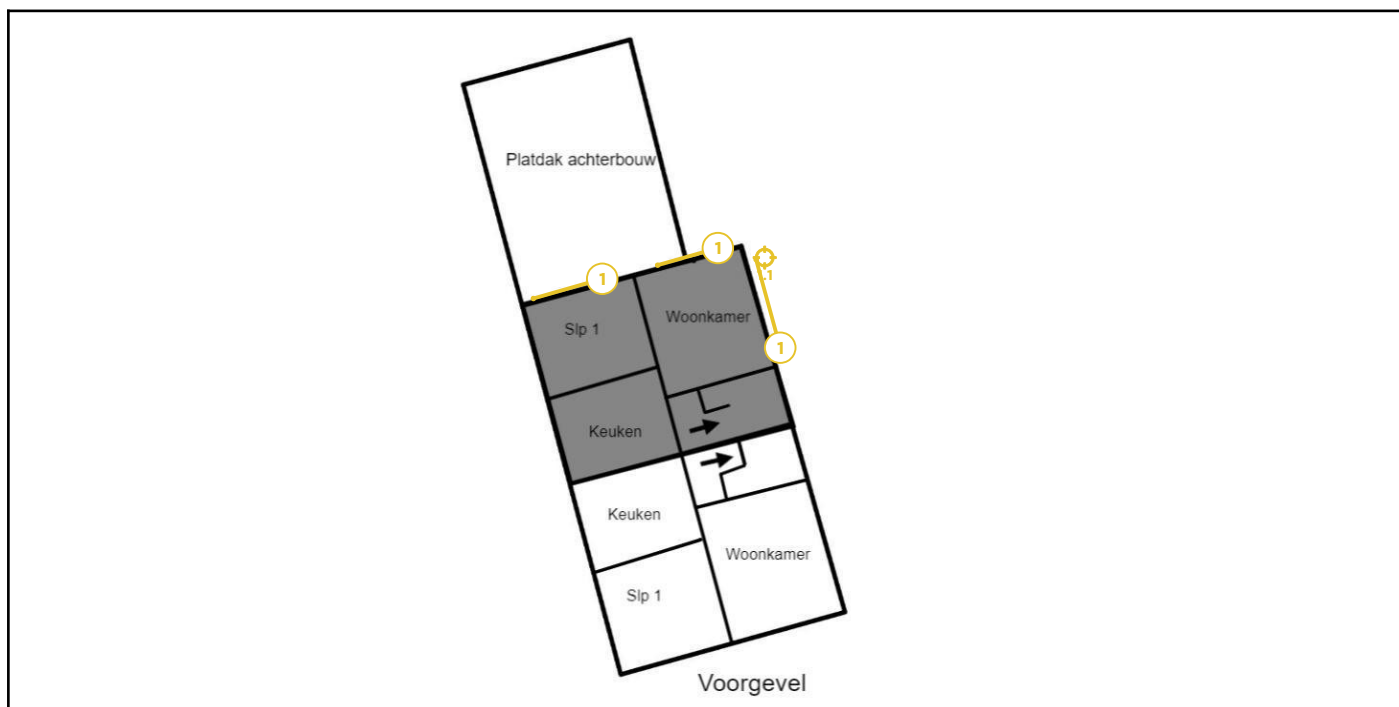
## Plan 1.6: V0

Beschrijving	Type	Actie
1. Vensterbank buiten	Asbestmateriaal	Zorgvuldig beheren
1.1 Code: ST 6	Puntmonster	-

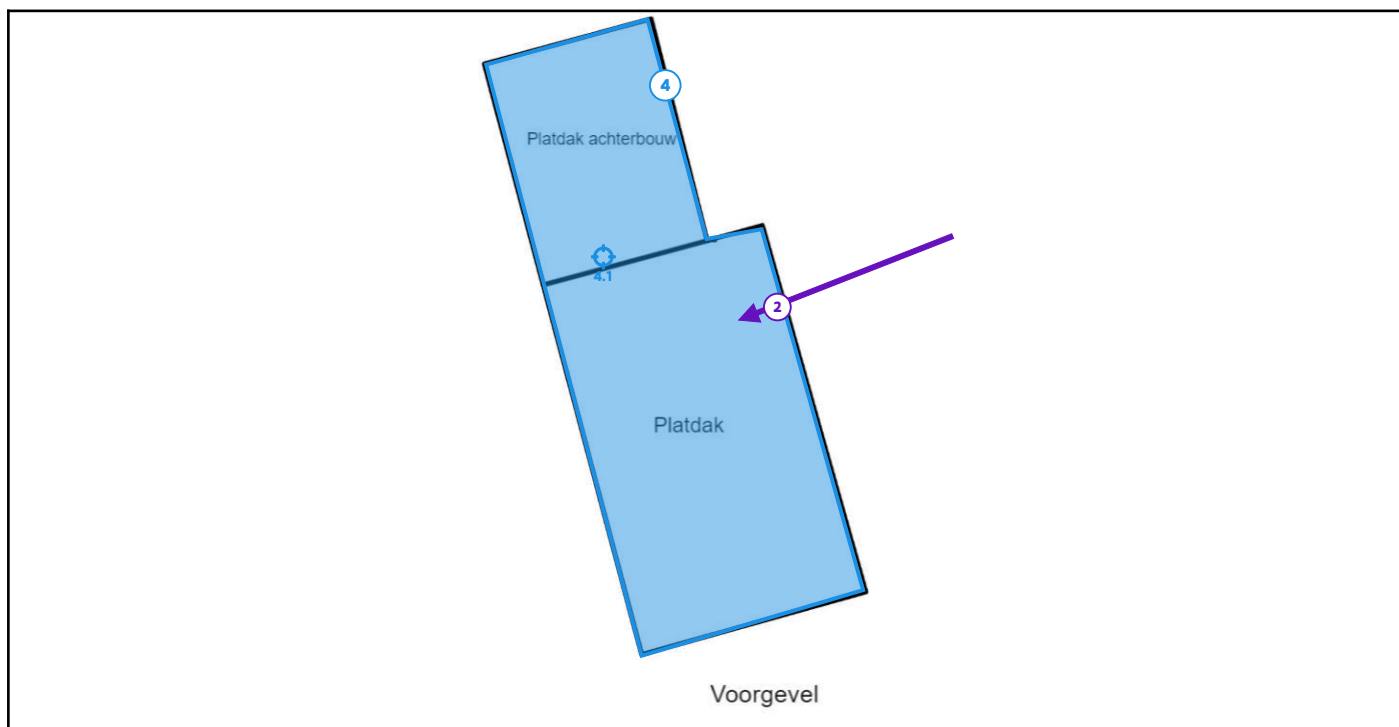
## Plan 1.7: Dak

Beschrijving	Type	Actie
2. Onderdak plat dak niet waarneembaar	Beperking	-
4. Roofing	Geen asbest	-
4.1 Code: ST 7	Puntmonster	-

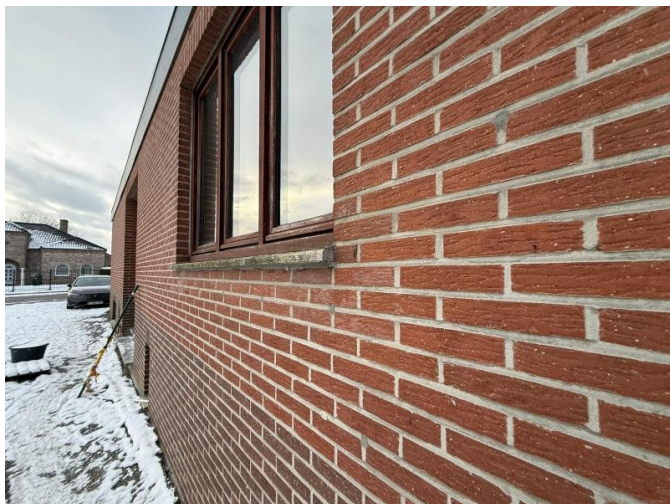
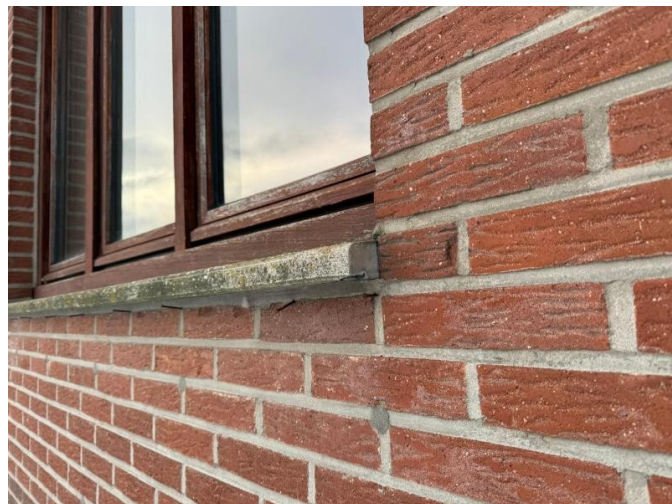
Eindbeoordeling materiaalrisico	Laag materiaalrisico en/of verlaagde kans op vezelvrijgave
---------------------------------	--

<b>Gebondenheid</b>	Categorie 1: hechtgebonden in oorsprong
<b>Asbestsoort (vezeltype)</b>	Alleen chrysotiel
<b>Asbestconcentratie</b>	Laag (< 50%)
<b>Afschermingsgraad van het gehele materiaal</b>	Geheel of deels vrij aan de buitenlucht
<b>Toestand van het materiaal</b>	Licht beschadigd, licht verweerd. Intact calciumsilicaatmateriaal of categorie III 'gebondenheid'

#	Type	Referentie	Resultaat
1.1	Puntmonster	ST 6	Chrysotiel

Beschrijving	Vensterbank buiten
Omgeving	Buiten
Primaire drager	Wand buitenschil
Asbestmateriaal	Plaat, paneel, tablet - Type Massal
Bindmiddel van asbestmateriaal	Cement
Gebondenheid op basis van bindmiddel	Hecht
Hoeveelheid (oppervlakte - dikte - aantal)	• 0,80 m <sup>2</sup> - 1,50 cm - 3 stuks
Totaal volume	0,036 m <sup>3</sup>
Eenvoudig bereikbaar	Ja
Bevestigingswijze	• Geklemd
Identificatiemethode	Een monstername door de asbestdeskundige met laboanalyse door een asbestlabo.
Destructieve handeling voor identificatie	Nee

Zorgvuldig beheren

- Zorg voor een veilig beheer. Vermijd het beschadigen van het asbestmateriaal. Controleer de toestand jaarlijks op wijzigingen.

- Eenvoudige handelingen: mag via doe-het-zelf of door werknemer(s) met opleidingsattest eenvoudige handelingen  
De aangetroffen asbesttoepassing is hechtgebonden en mag verwijderd worden via eenvoudige handelingen door een doe-het-zelver of een werknemer met een attest.
  1. Wettelijk kader waar eerst geïnformeerd moet worden:  
Verwijdering moet gebeuren volgens: [www.asbestinfo.be](http://www.asbestinfo.be) (OVAM) / Codex welzijn op het werk, boek VI, titel 3
  2. Verwijderingsmethode:  
Maak het materiaal licht vochtig  
Gebruik enkel manueel gereedschap

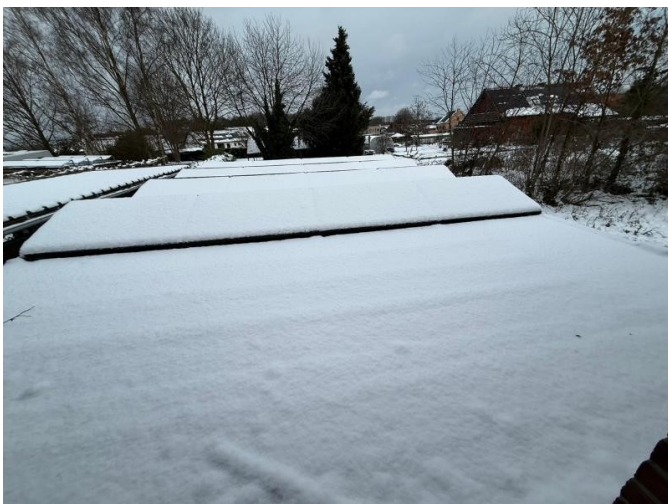
**Reden:** Het te onderzoeken materiaal situeert zich hoger dan 3,50 m te rekenen vanaf een veilige ondergrond

**Uitleg van de asbestdeskundige:** Het onderdak onder de roofing is niet waarneembaar. Door de afwerkingsgraad aan de binnenzijde van de bovenste verdieping is het onderdak niet zichtbaar of inspecteerbaar. Alleen destructief onderzoek kan bepalen of het onderdak al dan niet asbesthoudend is (type menuiserie).

(Asbest)materiaal	Plaat, paneel, tablet - Type Menuiserie
Karakterisatie	Asbest (verdacht)
Primaire drager	Schuin dak

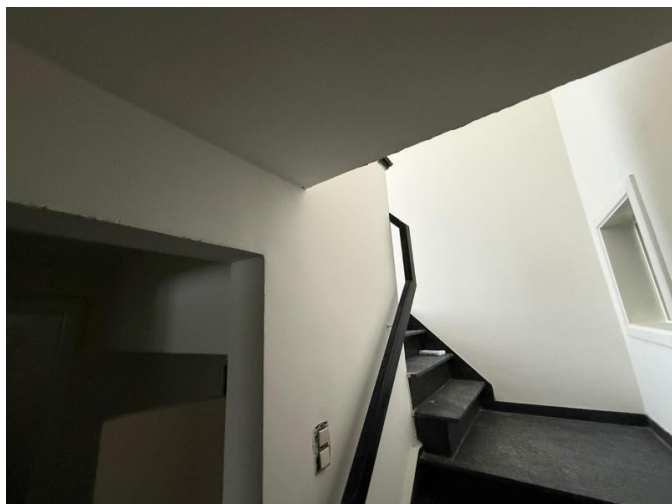
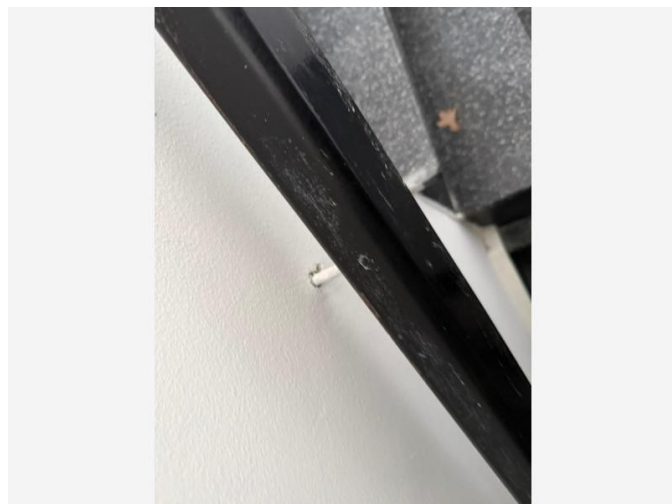
## Fiche 3: Pleisterwerk muren

Geen asbest

#	Type	Referentie	Resultaat
3.1	Mengmonster	ST 1	Geen asbest

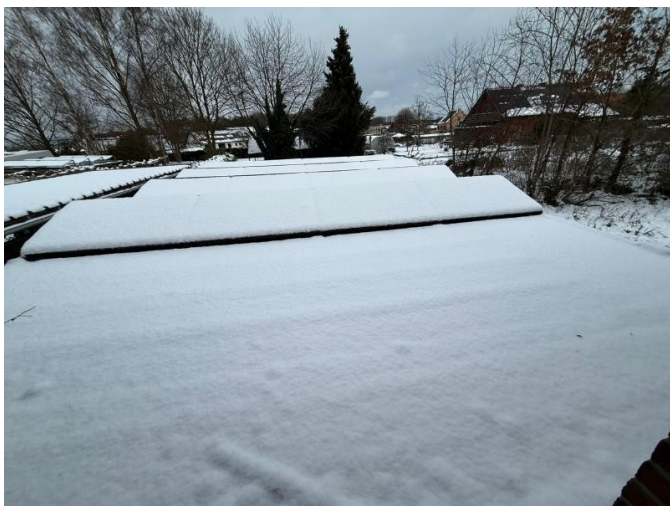
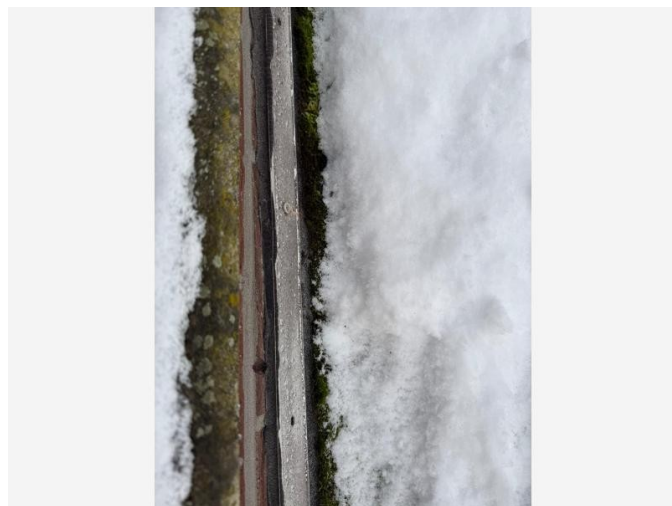
## Fiche 4: Roofing

Geen asbest

#	Type	Referentie	Resultaat
4.1	Puntmonster	ST 7	Geen asbest

<b>Beschrijving</b>	Roofing
<b>Omgeving</b>	Buiten
<b>Primaire drager</b>	Plat dak
<b>Bindmiddel van materiaal</b>	Bitumen (roofing, teer, asfalt)
<b>Gebondenheid op basis van bindmiddel</b>	Hecht
<b>Hoeveelheid (oppervlakte - aantal)</b>	<ul style="list-style-type: none"><li>• 185,00 m<sup>2</sup> - 1 stuk</li></ul>
<b>Totale oppervlakte</b>	185,00 m <sup>2</sup>
<b>Identificatiemethode</b>	Een monstername door de asbestdeskundige met laboanalyse door een asbestlabo.
<b>Destructieve handeling voor identificatie</b>	Nee
<b>Opmerking</b>	Om gevolgschade en lekkages te voorkomen en niet destructief te werk te gaan, is alleen de toplaag bemonsterd. We kunnen geen uitspraak doen over de onderliggende lagen. Bij renovatie of sloop dient er een destructief onderzoek uitgevoerd te worden van de roofing.

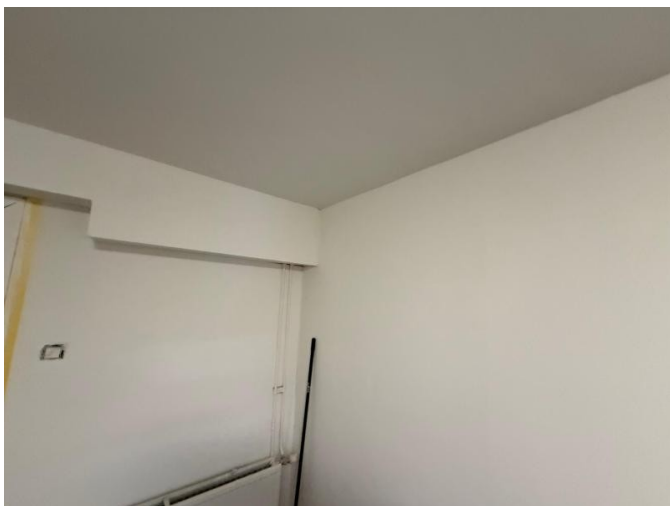
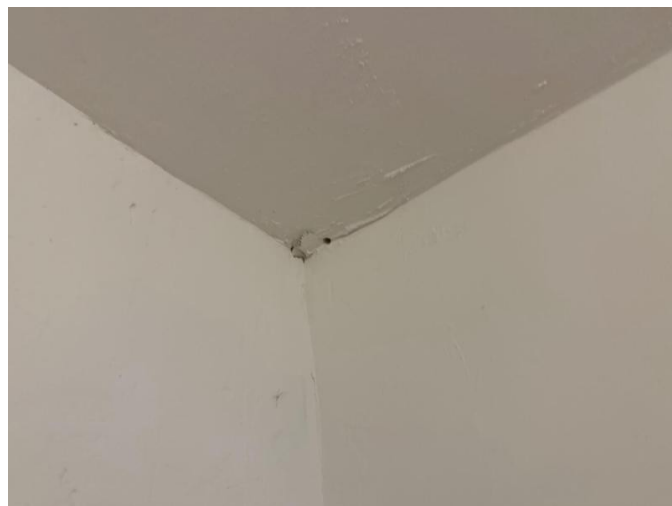
## Fiche 5: Pleisterwerk plafond

Geen asbest

#	Type	Referentie	Resultaat
5.1	Mengmonster	ST 2	Geen asbest

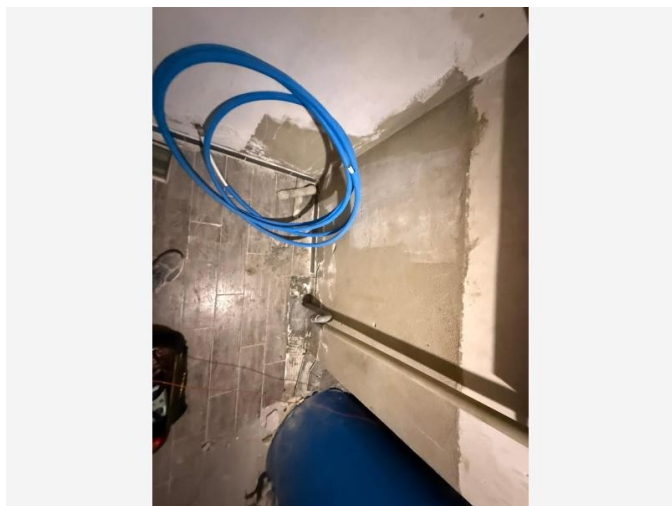
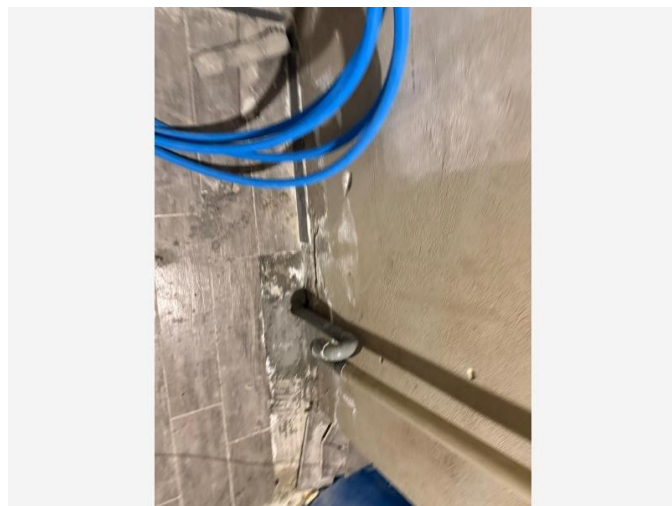
Geen asbest

#	Type	Referentie	Resultaat
6.1	Mengmonster	ST 4	Geen asbest

<b>Beschrijving</b>	Cementering
<b>Omgeving</b>	Binnen
<b>Primaire drager</b>	Binnenwand
<b>Bindmiddel van materiaal</b>	Cement
<b>Gebondenheid op basis van bindmiddel</b>	Hecht
<b>Hoeveelheid (gewicht - aantal)</b>	• 35,00 kg - 1 stuk
<b>Totaal gewicht</b>	35,00 kg
<b>Identificatiemethode</b>	Een monstername door de asbestdeskundige met laboanalyse door een asbestlabo.
<b>Destructieve handeling voor identificatie</b>	Nee
<b>Opmerking</b>	Dit is een mengstaal van de cementering van Weg naar Opoeteren bus 1 en bus 2. Hierbij werden puntmonsters genomen in de kelder van zowel bus 1 als bus 2.

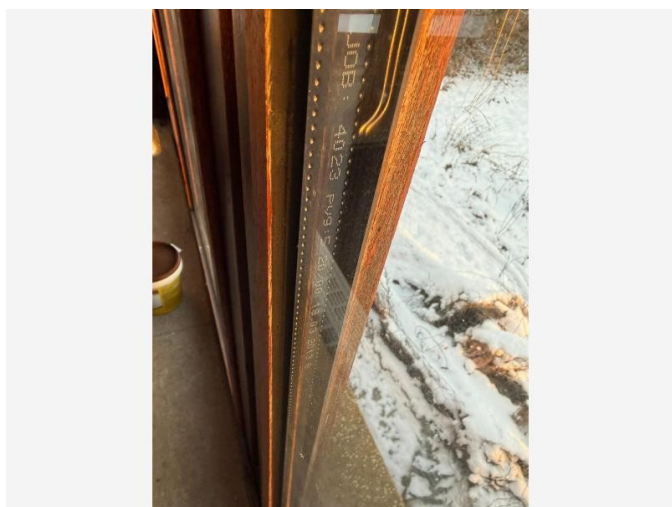
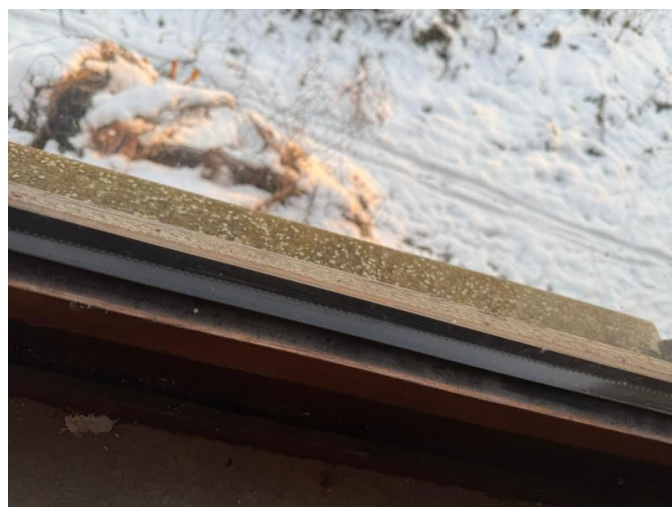
### Fiche 7: Kit ramen: flexibel

Beschrijving	Notitie	Terug te vinden op plannen
Fiche 7: Kit ramen: flexibel	De kit aan de ramen is flexibel, dit is niet asbest verdacht.	-
