Asbestinventarisatetest

Peperhofstraat 78, 3600 Genk

Attestnummer : 20260305-000300.000

Uitgegeven op : 05.03.2026

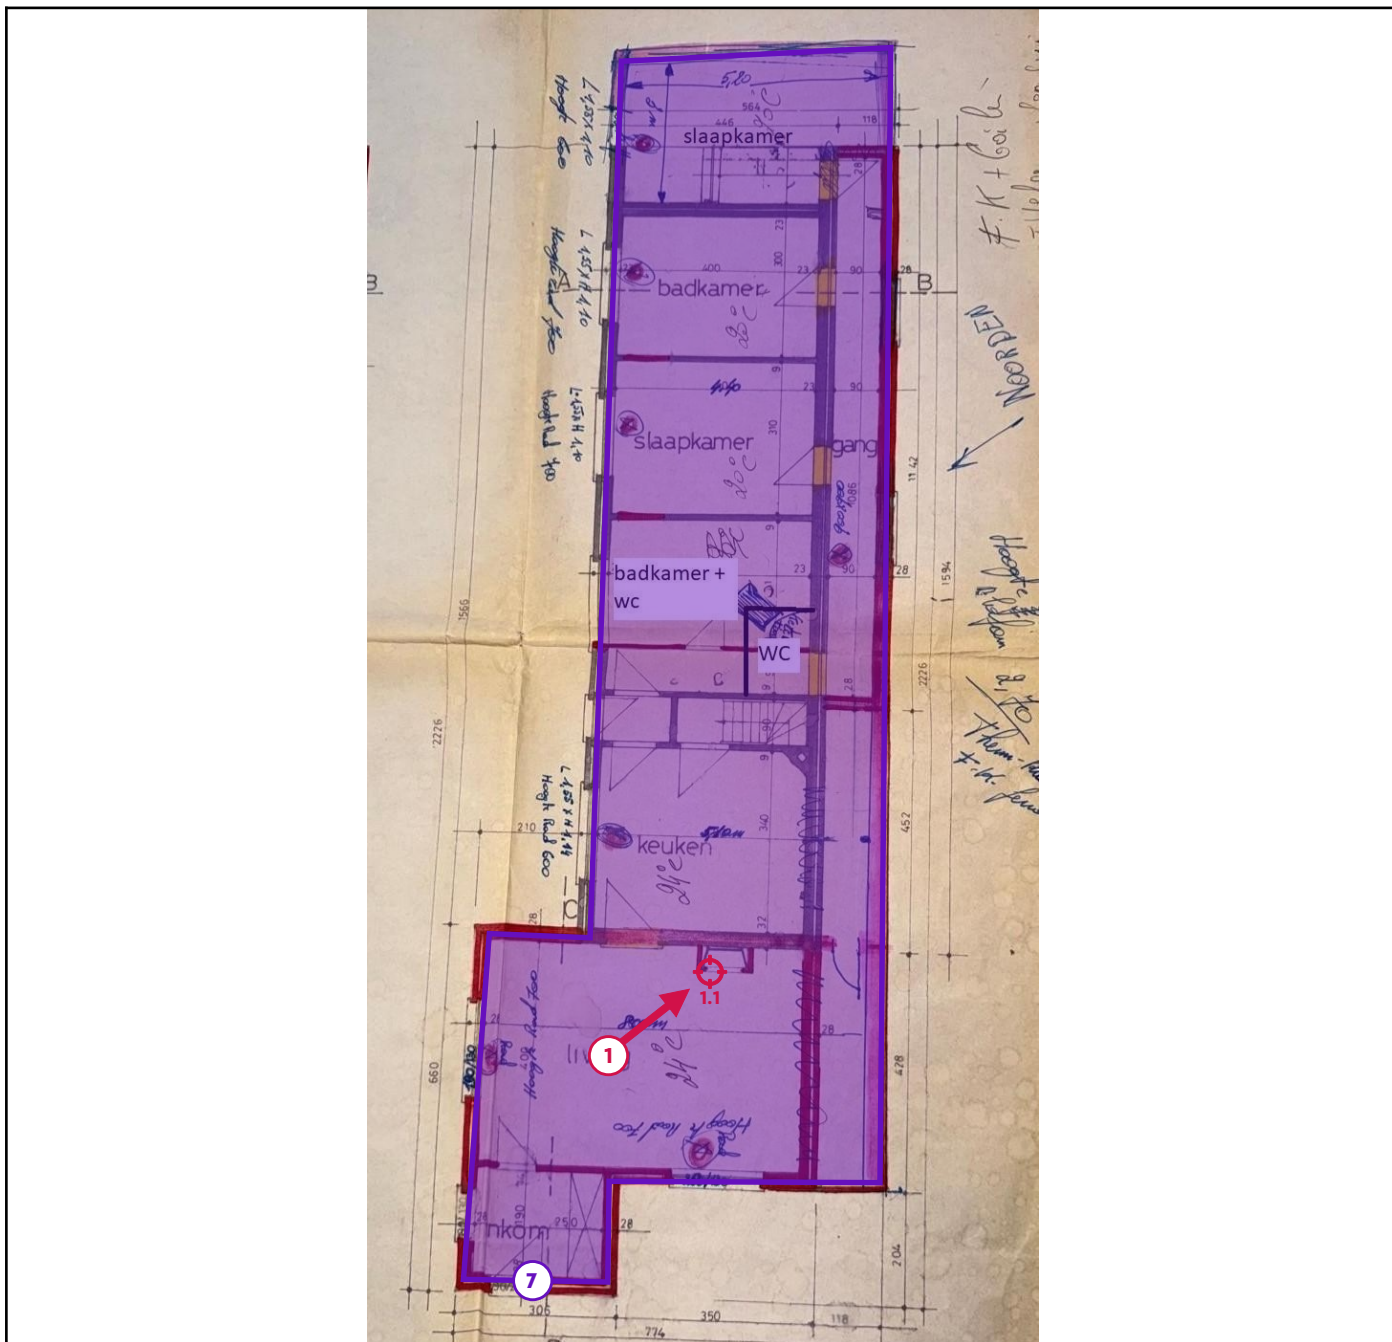
Plan 1.4: V0

Beschrijving	Type	Actie
1. Kachelkoord (asbestverdacht)	Asbestmateriaal	Dringend verwijderen
1.1 Code: ST 2	Puntmonster	-
7. Plafonds uit niet asbestverdacht materiaal	Advies	-

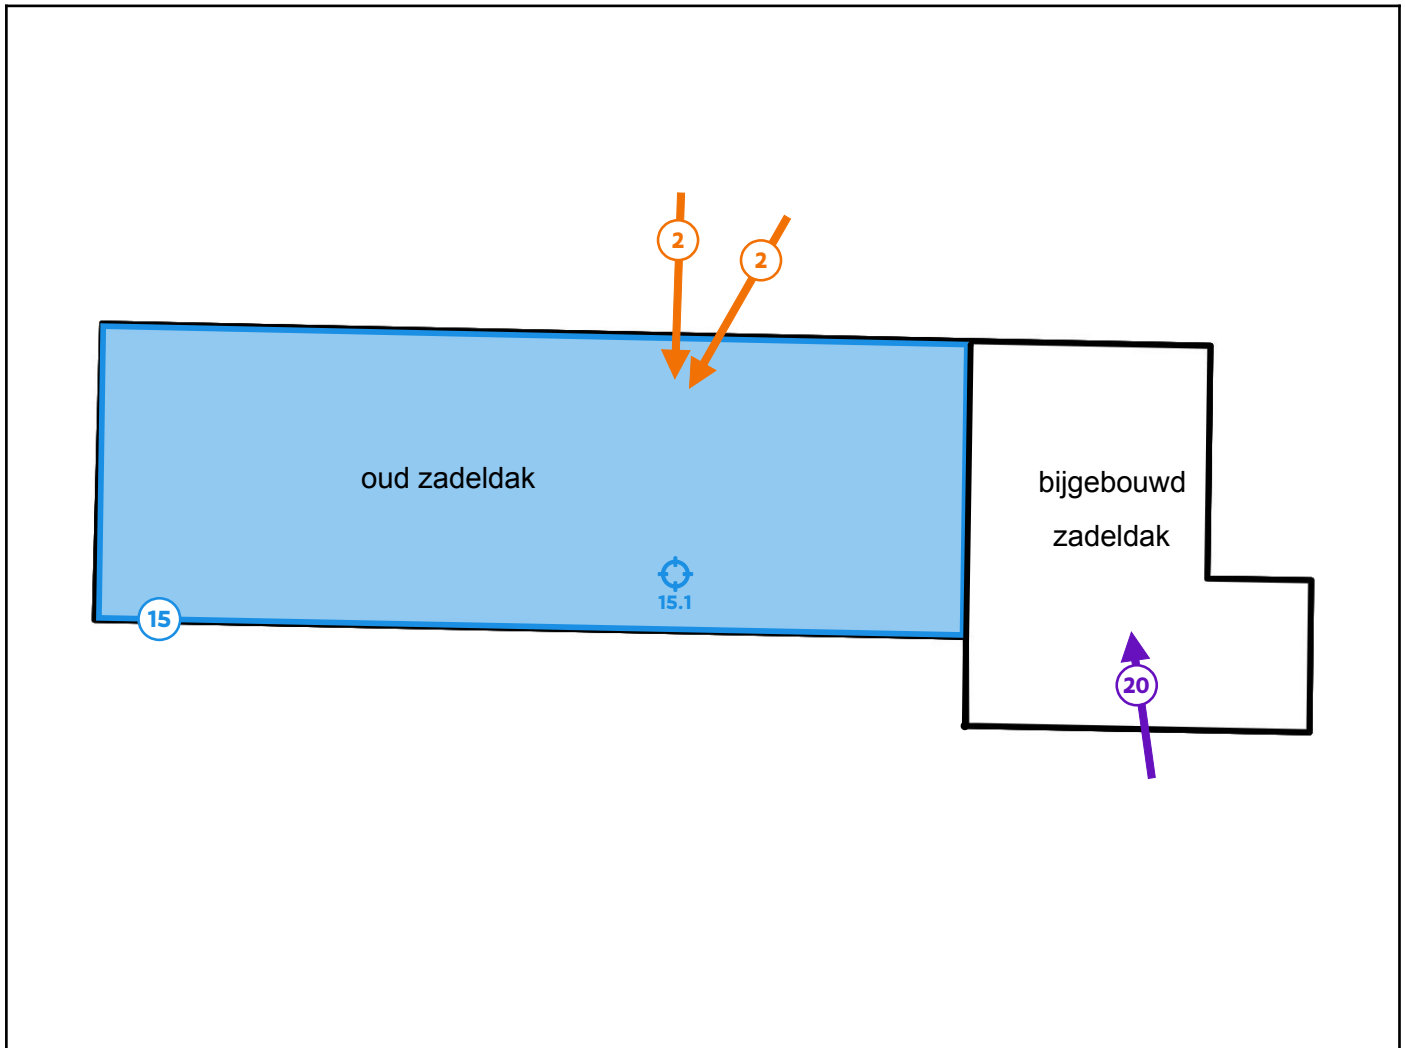
Plan 1.7: Dak

Beschrijving	Type	Actie
2. Schouw	Asbestmateriaal	Verwijderen
15. Onderdak: menuiserite	Geen asbest	-
15.1 Code: ST 9	Puntmonster	-
20. Onderdak: niet aanwezig	Overige ruimte of materiaal	-

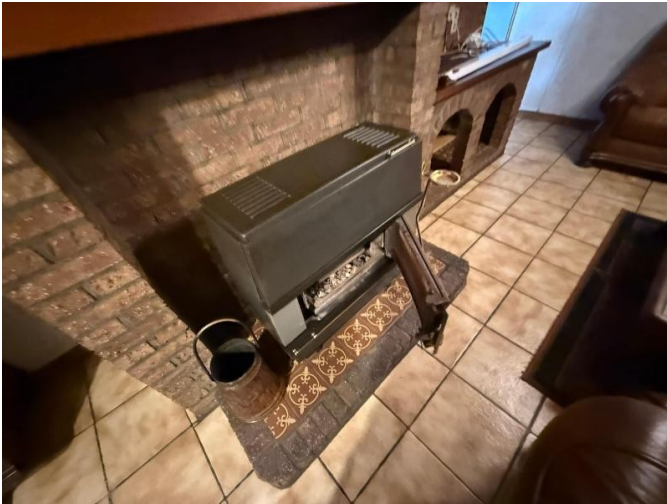
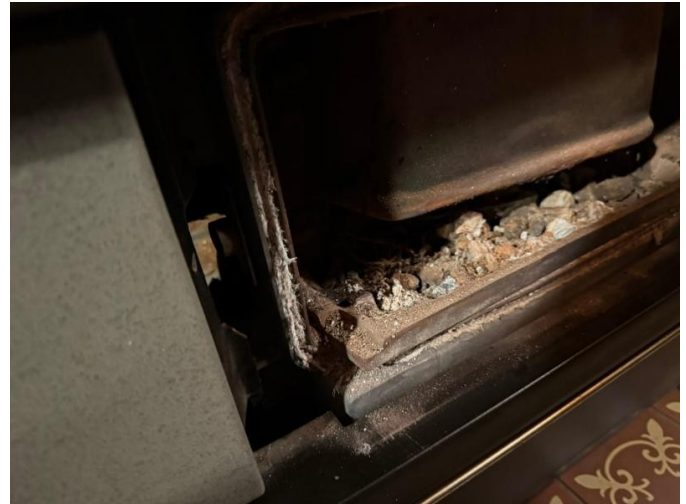
Dringend verwijderen

Dit betreft een niet-hechtgebonden toepassing. Deze toepassing wordt niet aanvaard op het recyclagepark.

Eindbeoordeling materiaalrisico	Hoog materiaalrisico en/of hoge kans op vezelvrijgave
---------------------------------	---

Gebondenheid	Categorie 3: niet-hechtgebonden met weinig of geen matrix
Asbestsoort (vezeltype)	Alleen chrysotiel
Asbestconcentratie	Hoog ($\geq 50\%$)
Afschermingsgraad van het gehele materiaal	Geheel of deels (ook) vrij aan binnenluchtstromen
Toestand van het materiaal	Matig beschadigd, matig verweerd

#	Type	Referentie	Resultaat
1.1	Puntmonster	ST 2	Chrysotiel

Beschrijving	Kachelkoord (asbestverdacht)
Omgeving	Binnen
Primaire drager	Ruimteverwarming
Asbestmateriaal	Koord, lint, band, strip
Bindmiddel van asbestmateriaal	Weinig of geen bindmiddel (textiel, bevloking, ...)
Gebondenheid op basis van bindmiddel	Niet-hechtgebonden
Hoeveelheid (lengte - omtrek - aantal)	<ul style="list-style-type: none">• 2,00 m - 2,00 cm - 1 stuk
Totale oppervlakte	0,04 m ²
Eenvoudig bereikbaar	Ja
Bevestigingswijze	<ul style="list-style-type: none">• Geklemd• Verlijmd, ingegoten, versmeerd
Identificatiemethode	Een monstername door de asbestdeskundige met laboanalyse door een asbestlabo.
Destructieve handeling voor identificatie	Nee
Opmerking	De hoeveelheid is een zo nauwkeurig mogelijke opmeting, waar evenwel kleine afwijkingen op mogelijk zijn.

- Verwijder dit asbestmateriaal zo snel mogelijk. Volg de toestand goed op.

- Eenvoudige handelingen: enkel door erkend asbestverwijderaar
Deze toepassing kan enkel door een erkende asbestverwijderaar verwijderd worden omdat er hier automatisch een verhoogd risico op vrijgave van asbestvezels (max. concentratie 0,01 vezels/cm³ - CODEX - Art. VI.3-54) ontstaat. (Bron: VLAREM II: 6.4.0.1 par1, par2 en par3). Een erkend asbestverwijderaar moet ingeschakeld worden voor deze toepassingen die niet (kunnen) worden verwijderd door de couveuzemethode, door hermetische zone of door de materialen beschreven in Vlarem II, art. 6.4.0.1 par2. (Bron: Leidraad bij het Inspectieprotocol)

Om die reden is het aan te bevelen om de koord te laten verwijderen door een erkend asbestverwijderaar.

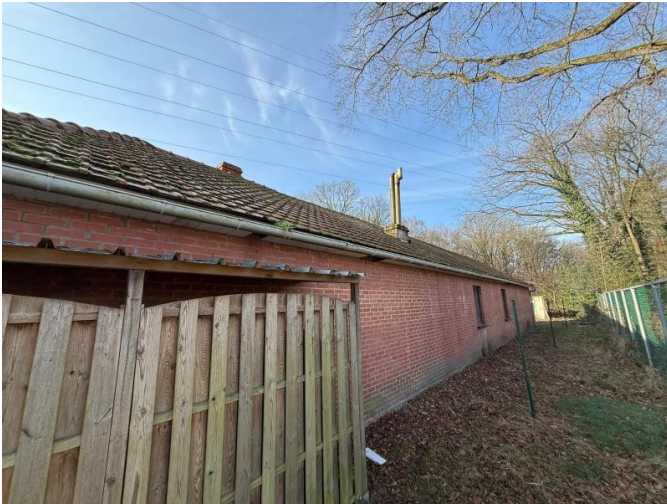
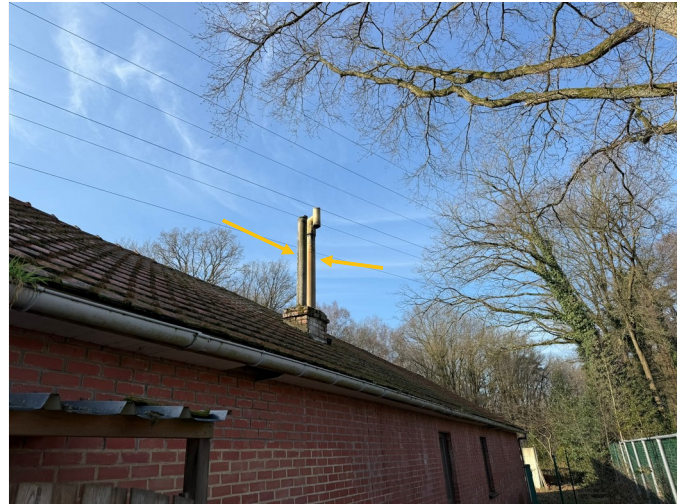
Verwijderen

- Eenvoudige handelingen: enkel door erkend asbestverwijderaar
Er werd geen staal genomen van het materiaal, dit met kans op breuk - schade.

Dit type buis bevat meestal asbest.

Eindbeoordeling materiaalrisico	Verhoogd materiaalrisico en/of verhoogde kans op vezelvrijgave
---------------------------------	--

Gebondenheid	Categorie 1: hechtgebonden in oorsprong
Asbestsoort (vezeltype)	Crocidoliet aanwezig
Asbestconcentratie	Laag (< 50%)
Afschermingsgraad van het gehele materiaal	Geheel of deels vrij aan de buitenlucht
Toestand van het materiaal	Matig beschadigd, matig verweerd

Beschrijving	Schouw
Omgeving	Buiten
Primaire drager	HVAC infrastructuur en uitrusting
Asbestmateriaal	Rookgaskanaal
Bindmiddel van asbestmateriaal	Cement
Gebondenheid op basis van bindmiddel	Hecht
Hoeveelheid (lengte - omtrek - dikte - aantal)	<ul style="list-style-type: none"> • 2,00 m - 17,00 cm - 1,00 cm - 2 stuks
Totaal volume	0,007 m ³
Eenvoudig bereikbaar	Ja
Bevestigingswijze	<ul style="list-style-type: none"> • Geklemd • Verlijmd, ingegoten, versmeerd
Identificatiemethode	<p>De asbestdeskundige beoordeelt het materiaal als asbestverdacht en dus asbesthoudend, en dit zonder monstername.</p> <p>Motivatie: Er is een onderzoeksbeperking die monstername verhindert; De ruimte of het materiaal bevindt zich hoger dan 3,5 meter vanaf een vaste ondergrond.</p>
Destructieve handeling voor identificatie	Nee
Opmerking	Deze oppervlakte werd niet gemeten, maar geschat op basis van een benadering voor alle aanwezige rookgaskanalen. Deze schatting mag niet worden gebruikt als maatstaf voor heffingen.

- Zorg voor een veilig beheer. Vermijd het beschadigen van het asbestmateriaal. Controleer de toestand jaarlijks op wijzigingen.
- Voer bijkomende staalname(s) uit.

Vermoedelijk loopt de buis door in een kanaal in de gemetste schouw, dit vereist specifieke bijkomende maatregelen en voldoende expertise om deze buis correct te verwijderen zonder de buis stuk te maken. Bij het verwijderen kan stof voorkomen.

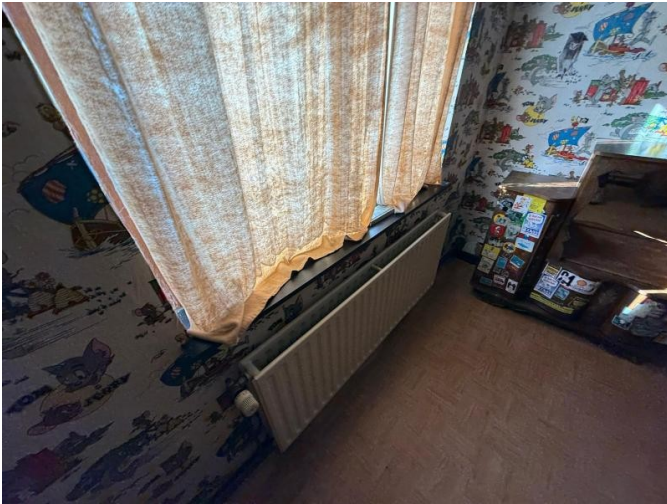
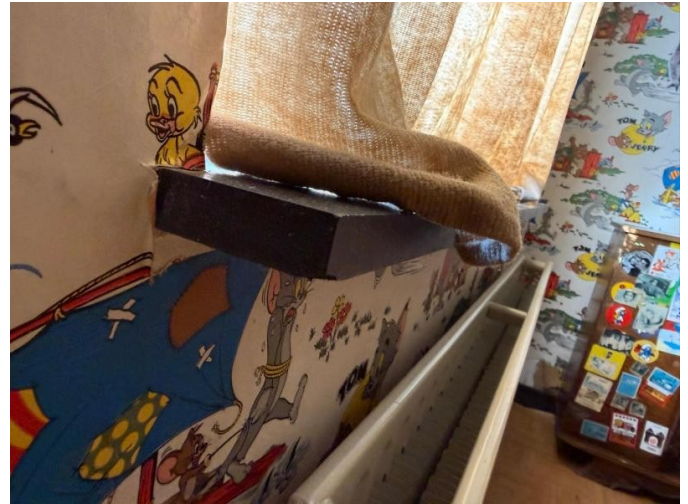
Zorgvuldig beheren

Eindbeoordeling materiaalrisico	Laag materiaalrisico en/of verlaagde kans op vezelvrijgave
---------------------------------	--

Gebondenheid	Categorie 1: hechtgebonden in oorsprong
Asbestsoort (vezeltype)	Alleen chrysotiel
Asbestconcentratie	Laag (< 50%)
Afschermingsgraad van het gehele materiaal	Geheel of deels (ook) vrij aan de binnenlucht
Toestand van het materiaal	Licht beschadigd, licht verweerd. Intact calciumsilicaatmateriaal of categorie III 'gebondenheid'

#	Type	Referentie	Resultaat
3.1	Puntmonster	ST 7	Chrysotiel

Beschrijving	Vensterbanken binnen
Omgeving	Binnen
Primaire drager	Binnenwand
Asbestmateriaal	Plaat, paneel, tablet - Type Massal
Bindmiddel van asbestmateriaal	Cement
Gebondenheid op basis van bindmiddel	Hecht
Hoeveelheid (oppervlakte - dikte - aantal)	• 0,08 m ² - 1,50 cm - 8 stuks
Totaal volume	0,01 m ³
Eenvoudig bereikbaar	Ja
Bevestigingswijze	• Geklemd
Identificatiemethode	Een monstername door de asbestdeskundige met laboanalyse door een asbestlabo.
Destructieve handeling voor identificatie	Nee

- Zorg voor een veilig beheer. Vermijd het beschadigen van het asbestmateriaal. Controleer de toestand jaarlijks op wijzigingen.

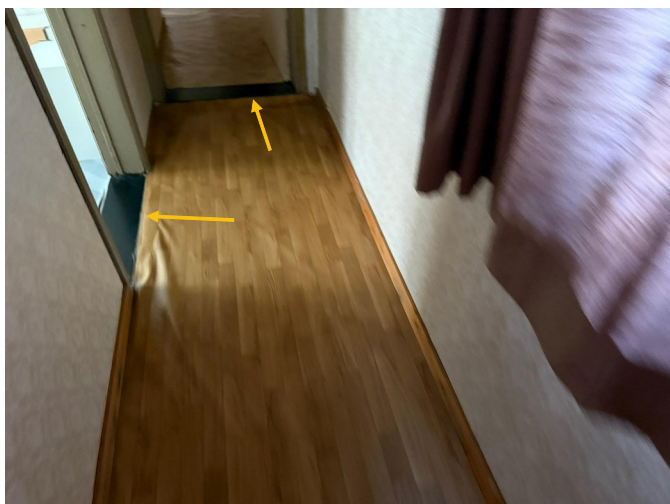
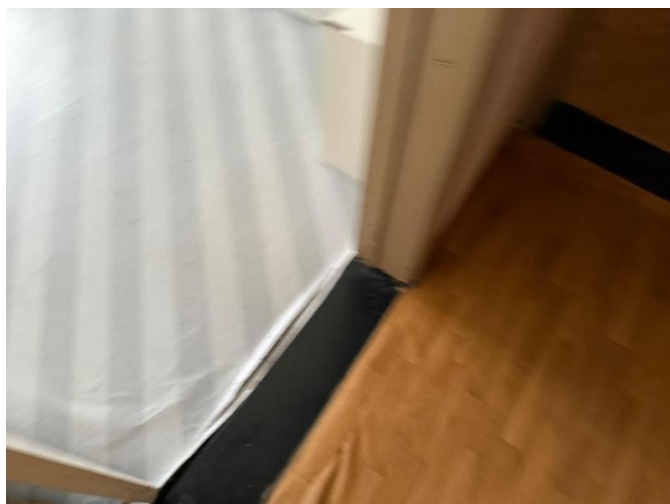
Zorgvuldig beheren

Eindbeoordeling materiaalrisico	Laag materiaalrisico en/of verlaagde kans op vezelvrijgave
---------------------------------	--

Gebondenheid	Categorie 1: hechtgebonden in oorsprong
Asbestsoort (vezeltype)	Alleen chrysotiel
Asbestconcentratie	Laag (< 50%)
Afschermingsgraad van het gehele materiaal	Geheel of deels (ook) vrij aan de binnenlucht
Toestand van het materiaal	Licht beschadigd, licht verweerd. Intact calciumsilicaatmateriaal of categorie III 'gebondenheid'

Beschrijving	Entrepots deuren
Omgeving	Binnen
Primaire drager	Vloer
Asbestmateriaal	Plaat, paneel, tablet - Type Massal
Bindmiddel van asbestmateriaal	Cement
Gebondenheid op basis van bindmiddel	Hecht
Hoeveelheid (oppervlakte - dikte - aantal)	<ul style="list-style-type: none">• 0,08 m² - 1,50 cm - 5 stuks
Totaal volume	0,006 m ³
Eenvoudig bereikbaar	Ja
Bevestigingswijze	<ul style="list-style-type: none">• Geklemd
Identificatiemethode	De asbestdeskundige gebruikt een bestaande laboanalyse als bewijsdocument met bevestiging door vaststelling en expertise.
Destructieve handeling voor identificatie	Nee

- Zorg voor een veilig beheer. Vermijd het beschadigen van het asbestmateriaal. Controleer de toestand jaarlijks op wijzigingen.
- Voer bijkomende staalname(s) uit.

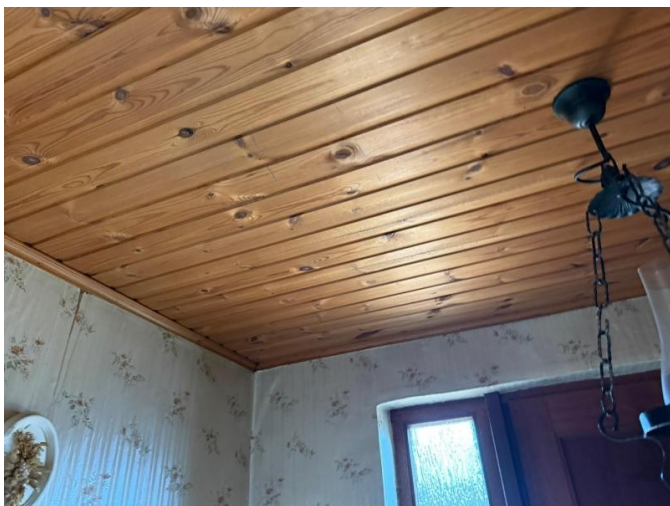
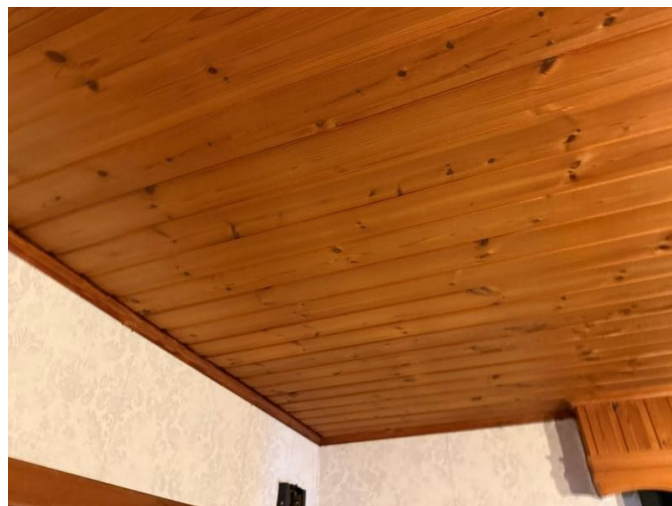
De plafonds zijn gemaakt van niet-asbestverdachte materialen (bijvoorbeeld laminaat, gyproc, ...), deze toepassingen zijn niet asbestverdacht. We hebben echter niet kunnen vaststellen of er mogelijk asbestverdachte of asbesthoudende materialen achter deze toepassingen aanwezig zijn. Bij renovatie of sloop is het aangeraden om een destructief onderzoek te laten uitvoeren van deze toepassingen.

Basis voor advies	Verder destructief onderzoek indien noodzakelijk
-------------------	--
