Asbestinventarisatetest

Plankenbergstraat 133, 2100 Antwerpen

Attestnummer : 20231212-000187.000

Uitgegeven op : 12.12.2023

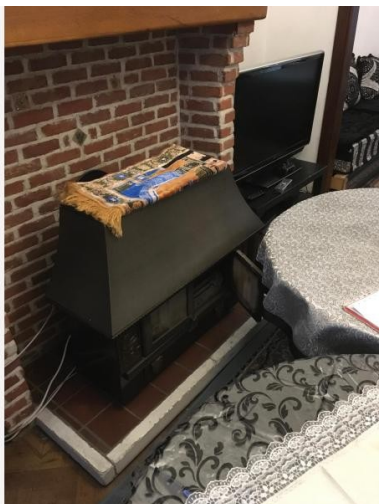
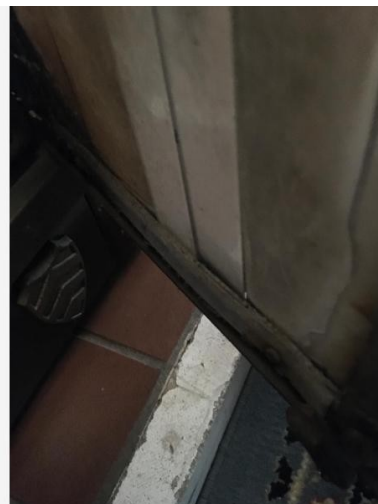
| Eindbeoordeling materiaalrisico | Hoog materiaalrisico en/of hoge kans op vezelvrijgave |

| Gebondenheid | Categorie 3: niet-hechtgebonden met weinig of geen matrix |
| Asbestsoort (vezeltype) | Alleen chrysotiel |
| Asbestconcentratie | Hoog ($\geq 50\%$) |
| Afschermingsgraad van het gehele materiaal | Geheel of deels (ook) vrij aan de binnenlucht |
| Toestand van het materiaal | Matig beschadigd, matig verweerd |

| # | Type | Referentie | Resultaat |
|---|---|---|---|
| 1.1 | Puntmonster | 2023-099-AP133P07 | Chrysotiel |

| Beschrijving | Dichtingskoord |

Dringend verwijderen

- Zorg voor een veilig beheer. Vermijd het beschadigen van het asbestmateriaal. Controleer de toestand jaarlijks op wijzigingen.

- Eenvoudige handelingen: mag via doe-het-zelf of door werknemer(s) met opleidingsattest eenvoudige handelingen
Deze losgebonden asbest mag via doe-het-zelf afgevoerd worden indien het materiaal zonder breken of bijkomende beschadiging kan vrijgemaakt worden. Neem hierbij wel alle voorzorgen voor persoonlijke bescherming (FFP3-mondmasker; overall, zorg dat alle goed toe zit; alle gedragen kleding en schoenen direct na de klus afspoelen en wassen; maak alle toegangswegen toe; de asbest zo snel mogelijk verpakken en afdekken; gebruik geen elektrische apparaten zoals slijpschijven of boren; maak zo weinig mogelijk stof; demonteer rustig en veilig) en neem de instructies van uw lokaal afvoerpunt of recyclagepark in acht. Ook kan u een aannemer met opleidingsattest "eenvoudige handelingen" hiervoor inschakelen.

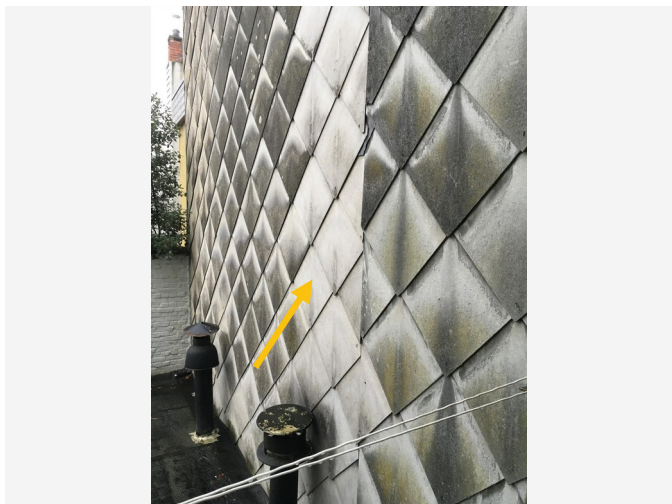
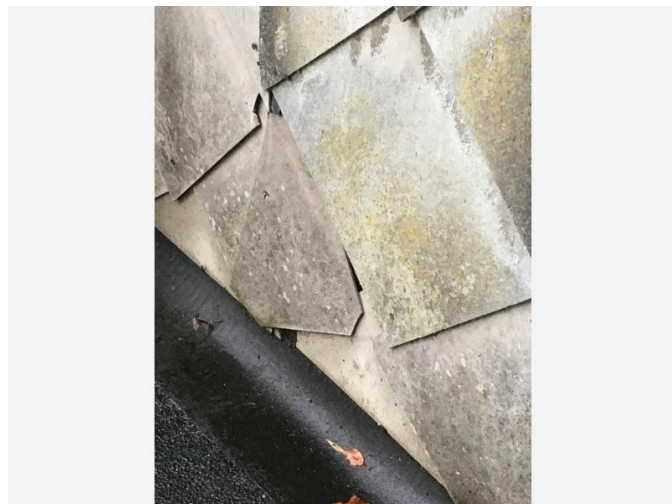
| Eindbeoordeling materiaalrisico | Hoog materiaalrisico en/of hoge kans op vezelvrijgave |

| Gebondenheid | Categorie 1: hechtgebonden in oorsprong |
| Asbestsoort (vezeltype) | Crocidoliet aanwezig |
| Afschermingsgraad van het gehele materiaal | Geheel of deels vrij aan de buitenlucht |
| Toestand van het materiaal | Zwaar beschadigd, zwaar verweerd |

| Beschrijving | Gevelleien op scheidingsmuur |

| Opmerking | Deze leien bevinden zich op de scheidingsmuur. Kunnen eigendom zijn van de rechterbuur. |

Dringend verwijderen

- Verwijder dit asbestmateriaal zo snel mogelijk. Volg de toestand goed op.

- Eenvoudige handelingen: mag via doe-het-zelf of door werknemer(s) met opleidingsattest eenvoudige handelingen
Deze buitenshuis hechtgebonden asbest mag via doe-het-zelf afgevoerd worden indien het materiaal zonder breken of bijkomende beschadiging kan vrijgemaakt worden. Neem hierbij wel alle voorzorgen voor persoonlijke bescherming (FFP3-mondmasker; overall, zorg dat alle goed toe zit; alle gedragen kleding en schoenen direct na de klus afspoelen en wassen; maak alle toegangswegen toe; de asbest zo snel mogelijk verpakken en afdekken; gebruik geen elektrische apparaten zoals slijpschijven of boren; maak zo weinig mogelijk stof; demonteer rustig en veilig), zorg dat er niemand anders in de buurt is en neem de instructies van uw lokaal afvoerpunt of recyclagepark in acht. Ook kan u een aannemer met opleidingsattest “eenvoudige handelingen” hiervoor inschakelen.

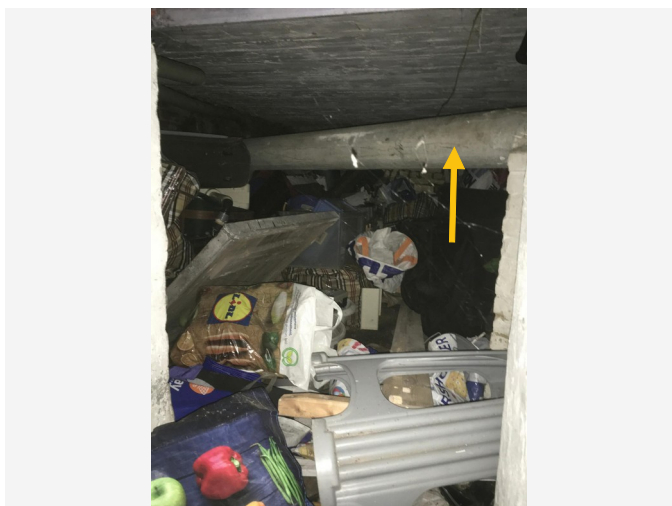
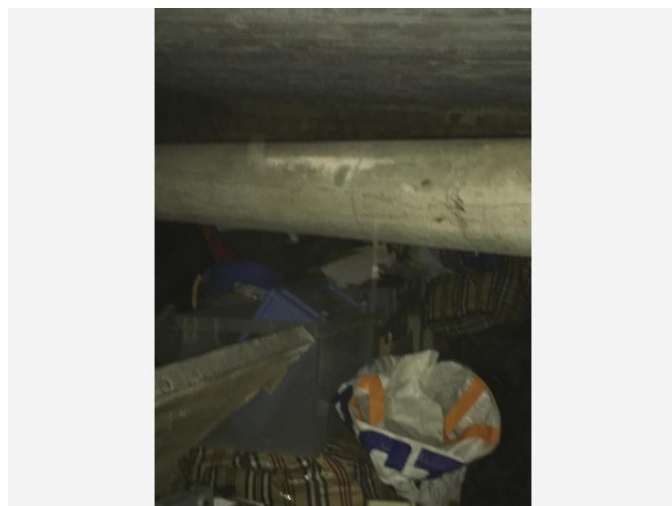
| Eindbeoordeling materiaalrisico | Verhoogd materiaalrisico en/of verhoogde kans op vezelvrijgave |

| Asbestsoort (vezeltype) | Crocidoliet aanwezig |
| Toestand van het materiaal | Licht beschadigd, licht verweerd. Intact materiaal type Pical – asbestboard of categorie III 'gebondenheid' |

| Beschrijving | Cementen afvoerbuis |

| Opmerking | loopt vertikaal van V1 naar V0 en dan horizontaal in kruipkelder |

Verwijderen

- Zorg voor een veilig beheer. Vermijd het beschadigen van het asbestmateriaal. Controleer de toestand jaarlijks op wijzigingen.

- Eenvoudige handelingen: enkel door erkend asbestverwijderaar
Deze hechtgebonden asbest mag, omwille van risico van bijkomende beschadiging tijdens het verwijderen en door het grote volume, enkel afgevoerd worden door een aannemer met opleidingsattest "eenvoudige handelingen". Hij moet de verwijdering ook vooraf melden aan de FOD Werkgelegenheid, Arbeid en Sociaal Overleg.

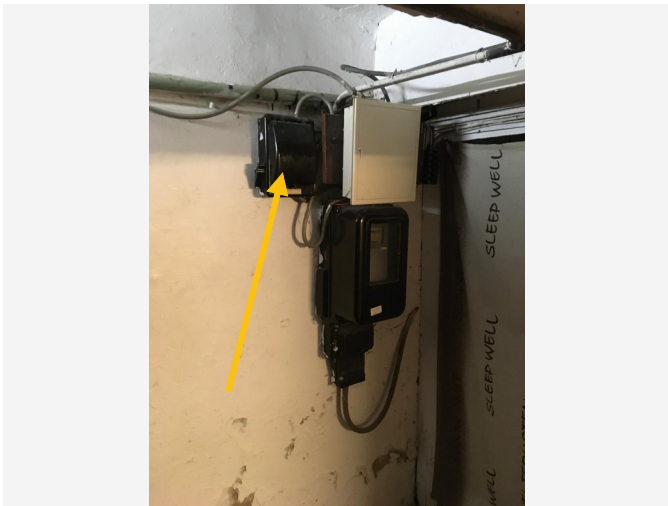
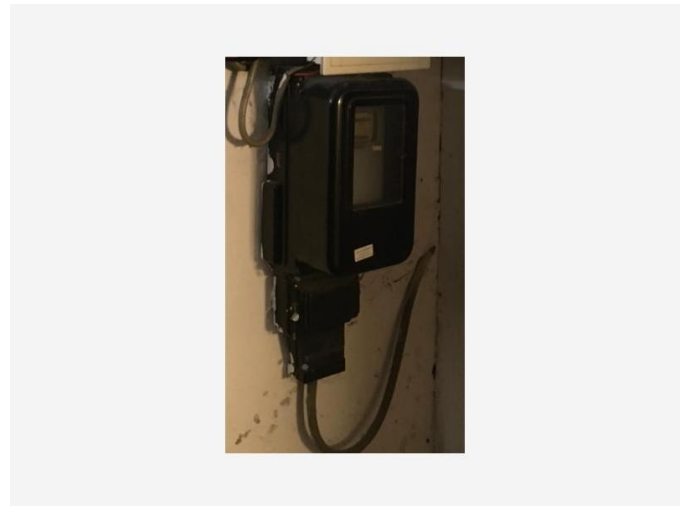
| Eindbeoordeling materiaalisico | Laag materiaalisico en/of verlaagde kans op vezelvrijgave |

| Asbestsoort (vezeltype) | Crocidoliet aanwezig |
| Toestand van het materiaal | Onbeschadigd, niet verweerd |

| Beschrijving | Bakelieten electriciteitsinfrastructuur |

Zorgvuldig beheren

- Zorg voor een veilig beheer. Vermijd het beschadigen van het asbestmateriaal. Controleer de toestand jaarlijks op wijzigingen.

- Eenvoudige handelingen: mag via doe-het-zelf of door werknemer(s) met opleidingsattest eenvoudige handelingen
Deze binnenshuis hechtgebonden asbest is niet beschadigd en mag door een bevoegd persoon, na afsluiten elektriciteit, afgevoerd worden indien het materiaal zonder breken of bijkomende beschadiging kan vrijgemaakt worden. Neem hierbij wel alle voorzorgen voor persoonlijke bescherming (FFP3-mondmasker; overall, zorg dat alles goed toe zit; alle gedragen kleding en schoenen direct na de klus afspoelen en wassen; maak alle toegangswegen toe; de asbest zo snel mogelijk verpakken en afdekken; gebruik geen elektrische apparaten zoals slijpschijven of boren; maak zo weinig mogelijk stof; demonteer rustig en veilig) en neem de instructies van uw lokaal afvoerpunt of recyclagepark in acht. Ook kan u een aannemer met opleidingsattest "eenvoudige handelingen" hiervoor inschakelen.

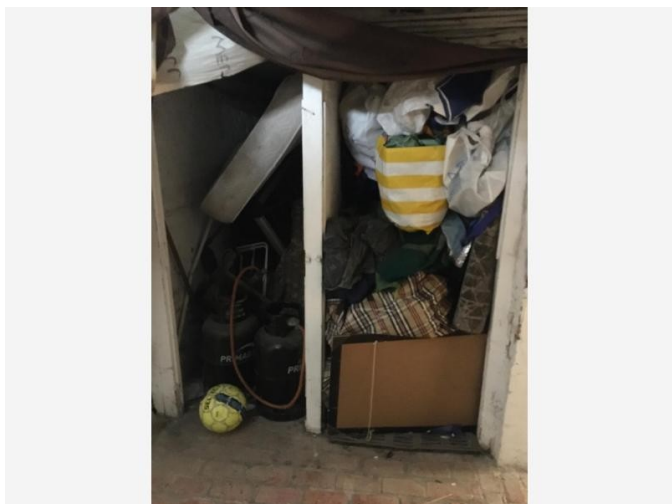
Permanente beperking

Reden: Materiaal in opslag

Uitleg van de asbestdeskundige: Gedwongen verkoop via notaris. Kan niet op korte termijn vrijgemaakt worden. Geen verdachte materialen waarneembaar.

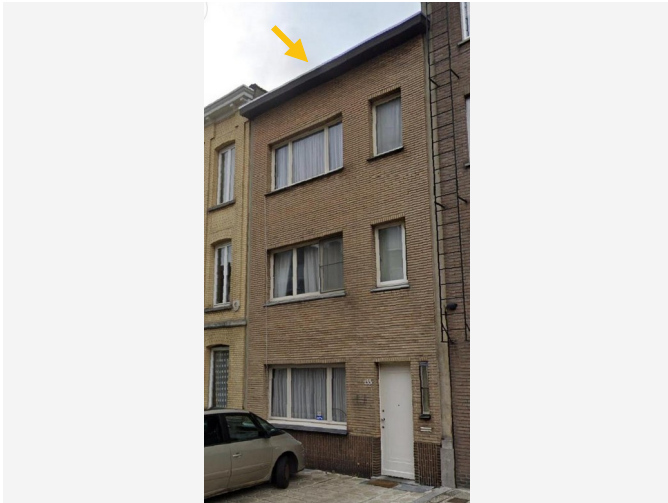
Permanente beperking

Reden: Aantasting bouwkundige integriteit

Uitleg van de asbestdeskundige: Geen monsternamen omwille van groot risico op structurele gevolgschade (lekschade). Onderliggende lagen konden niet waargenomen worden.

| (Asbest)materiaal | Dak- en gevelbekleding - Roofing |
| Karakterisatie | Asbest (verdacht) |

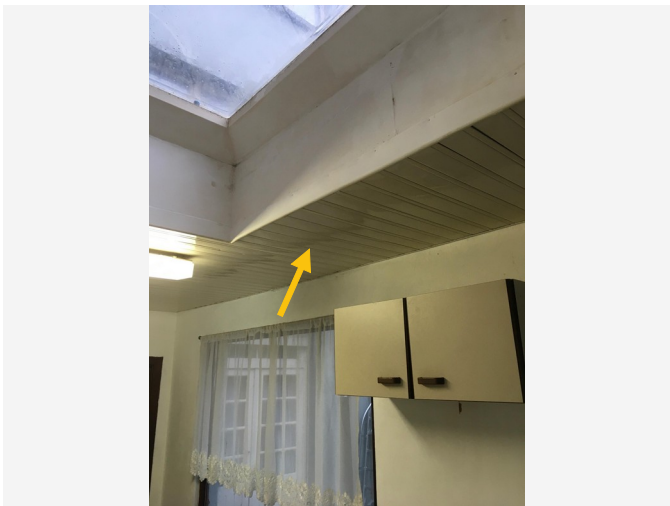
Achterliggende materialen achter voorzetplaten van plafond kunnen enkel via een destructief onderzoek onderzocht worden.

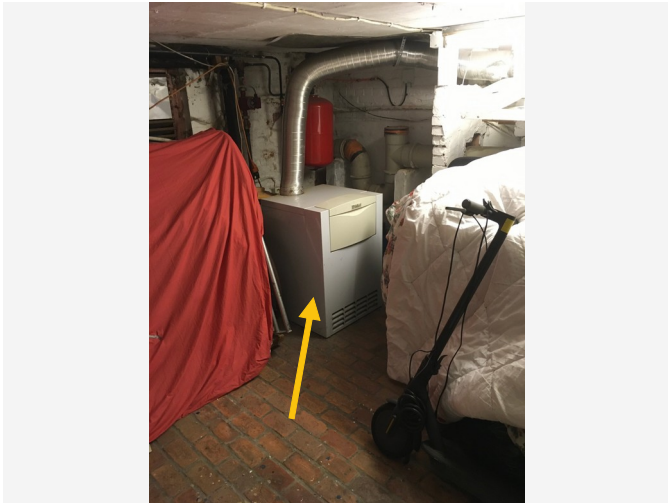
De CV-ketel kan gezien het onbekende bouwjaar nog asbesthoudende materialen bevatten aan de binnenzijde. Er zijn geen verdachte materialen waarneembaar.

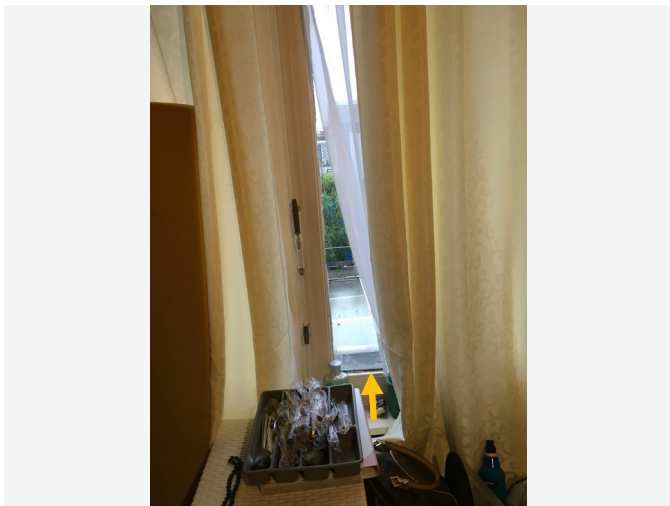
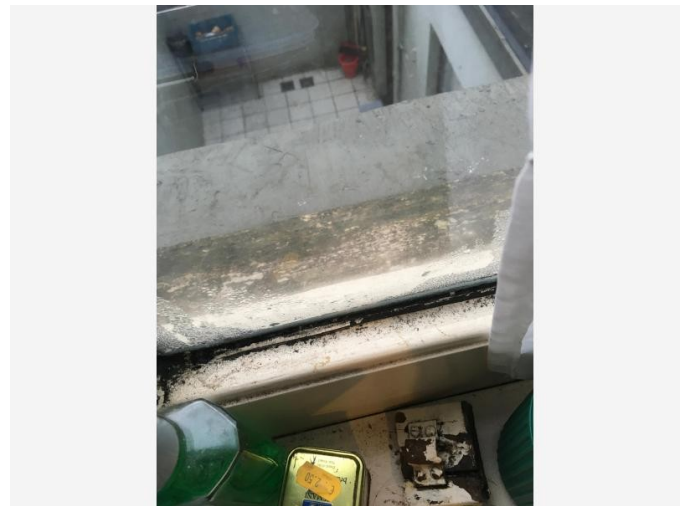
Geen asbest

| Beschrijving | Witte mastiek houten schrijnwerk-glas |

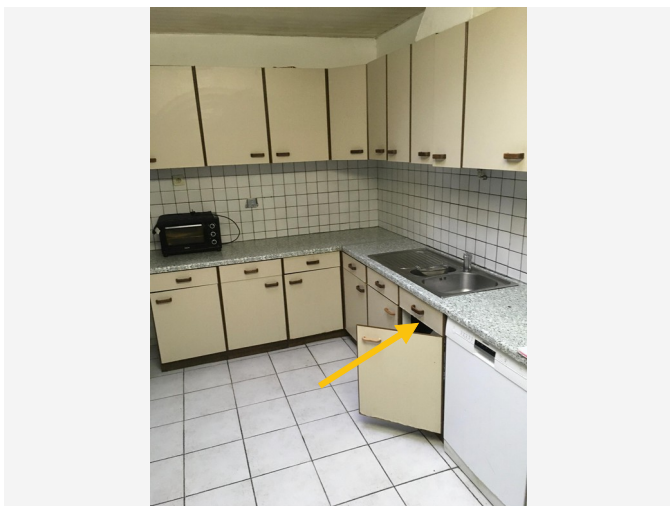
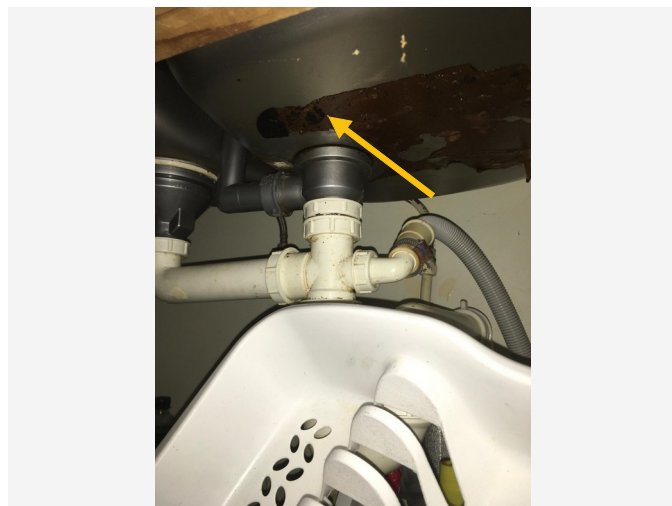
Geen asbest

| Beschrijving | Ontdreuningsplaat |

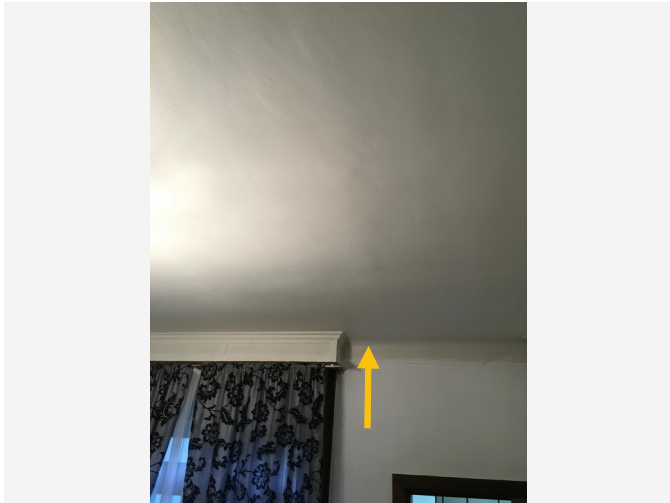
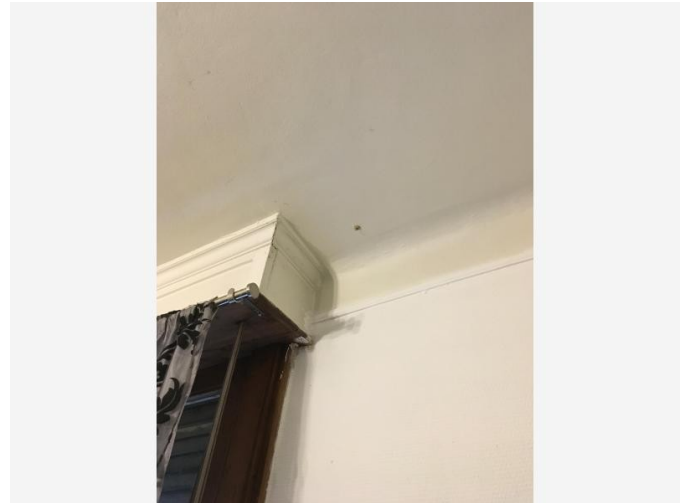
Fiche 11: Pleister plafond

Geen asbest

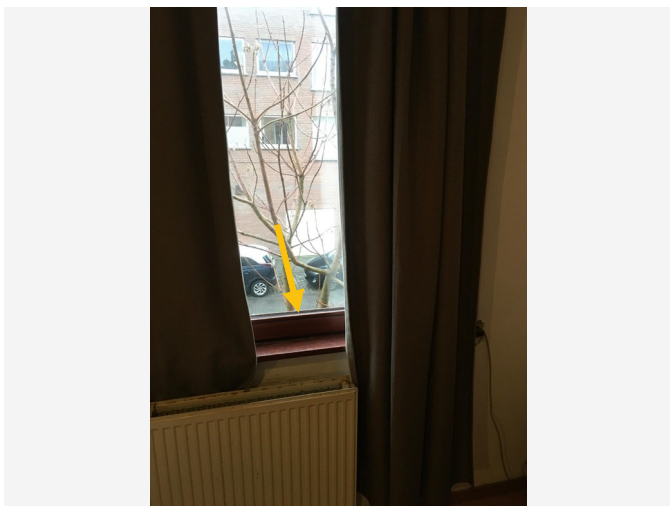
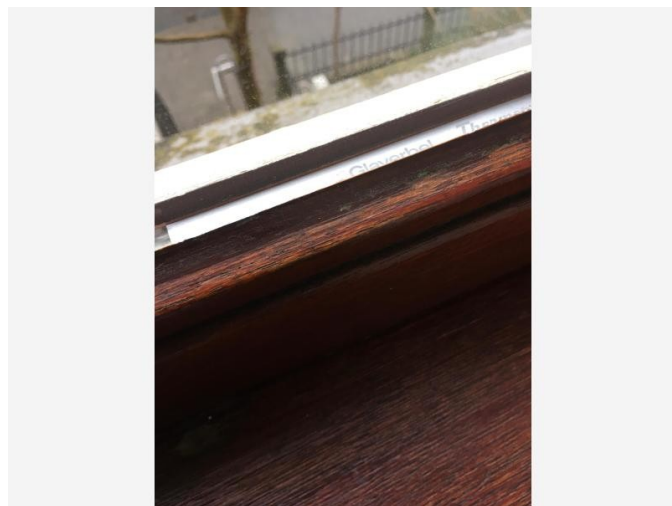
Geen asbest

| Beschrijving | Bruine Mastiek houten schrijnwerk-glas |

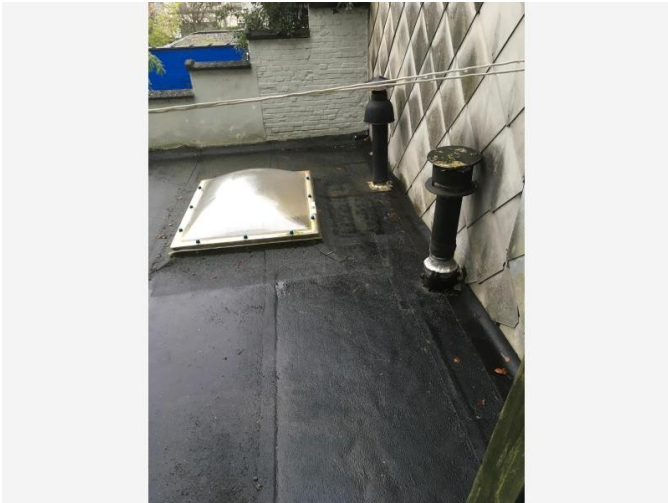
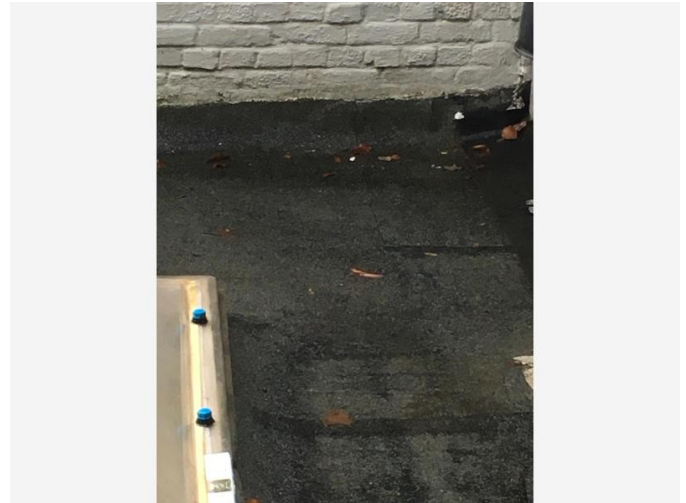
Geen asbest

| Beschrijving | Roofing plat dak |

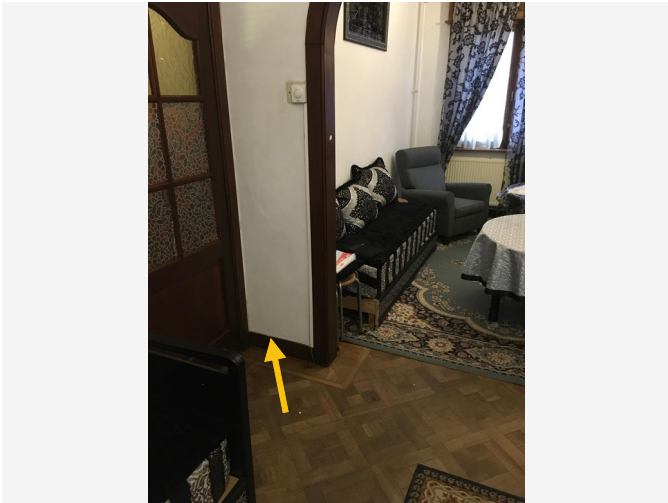
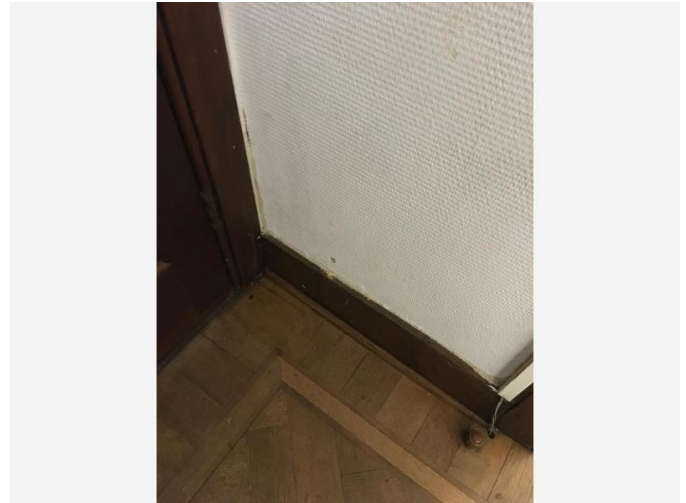
Geen asbest

| Beschrijving | Pleister muren |
