# Asbestinventarisatetest

Zénobe Grammestraat 35, 2018 Antwerpen

Attestnummer : 20240328-000373.000

## Niet-asbestveilig

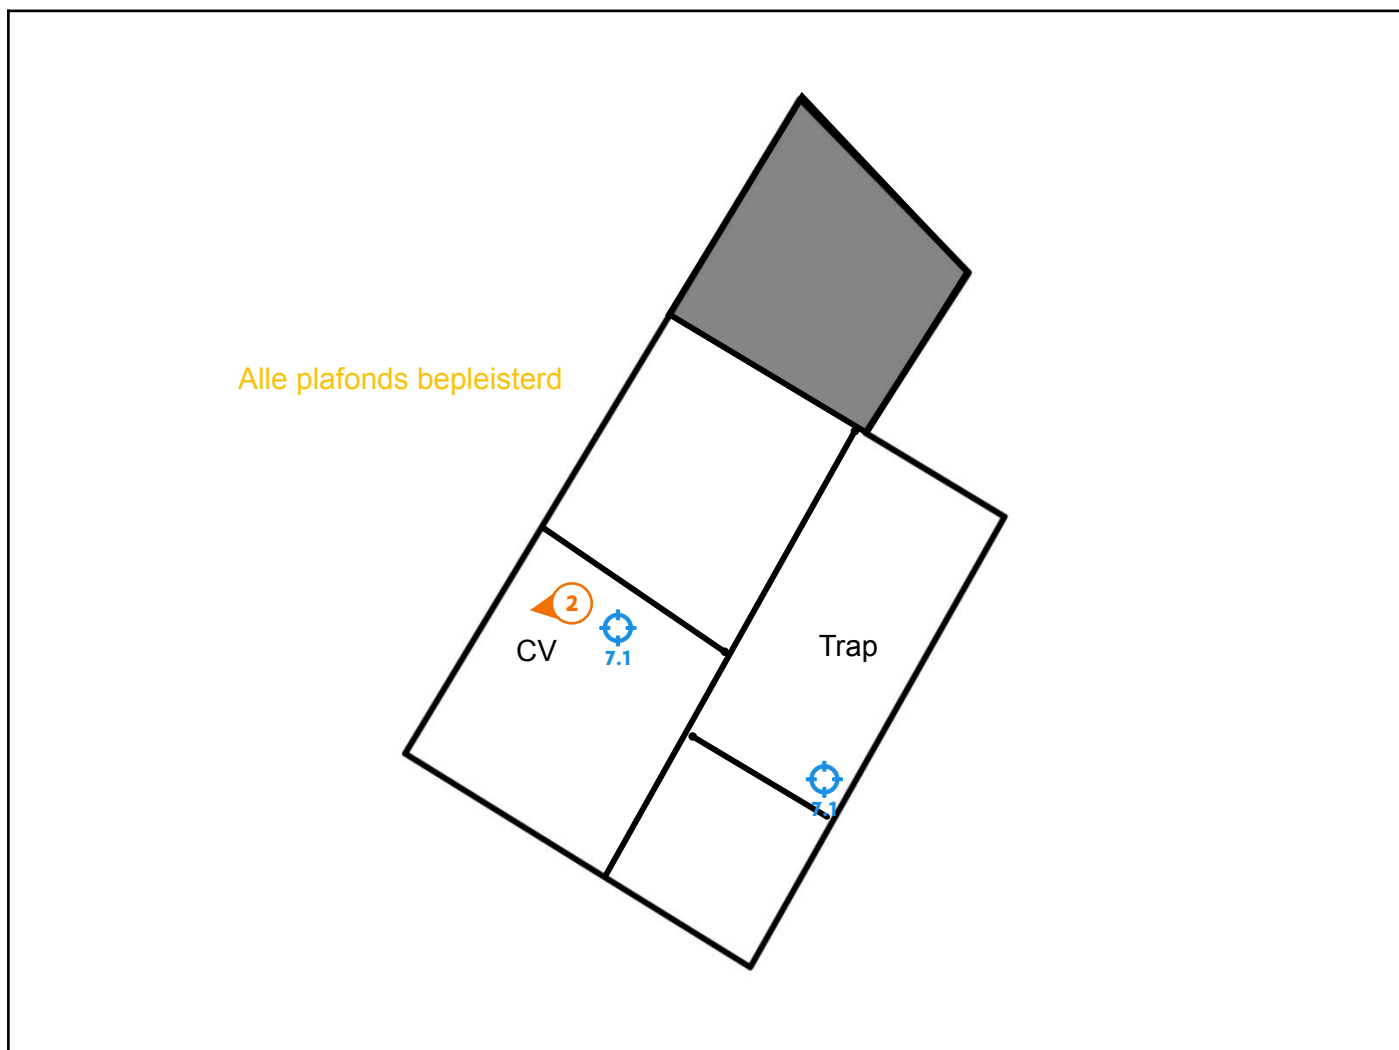
## Plan 1.1: Kelder

Beschrijving	Type	Actie
2. ketel kelder op mazout	Asbestmateriaal	<a href="#">Verwijderen</a>
7. Pleisterwerk plafonds	Geen asbest	-
7.1 Code: 2	Mengmonster	-

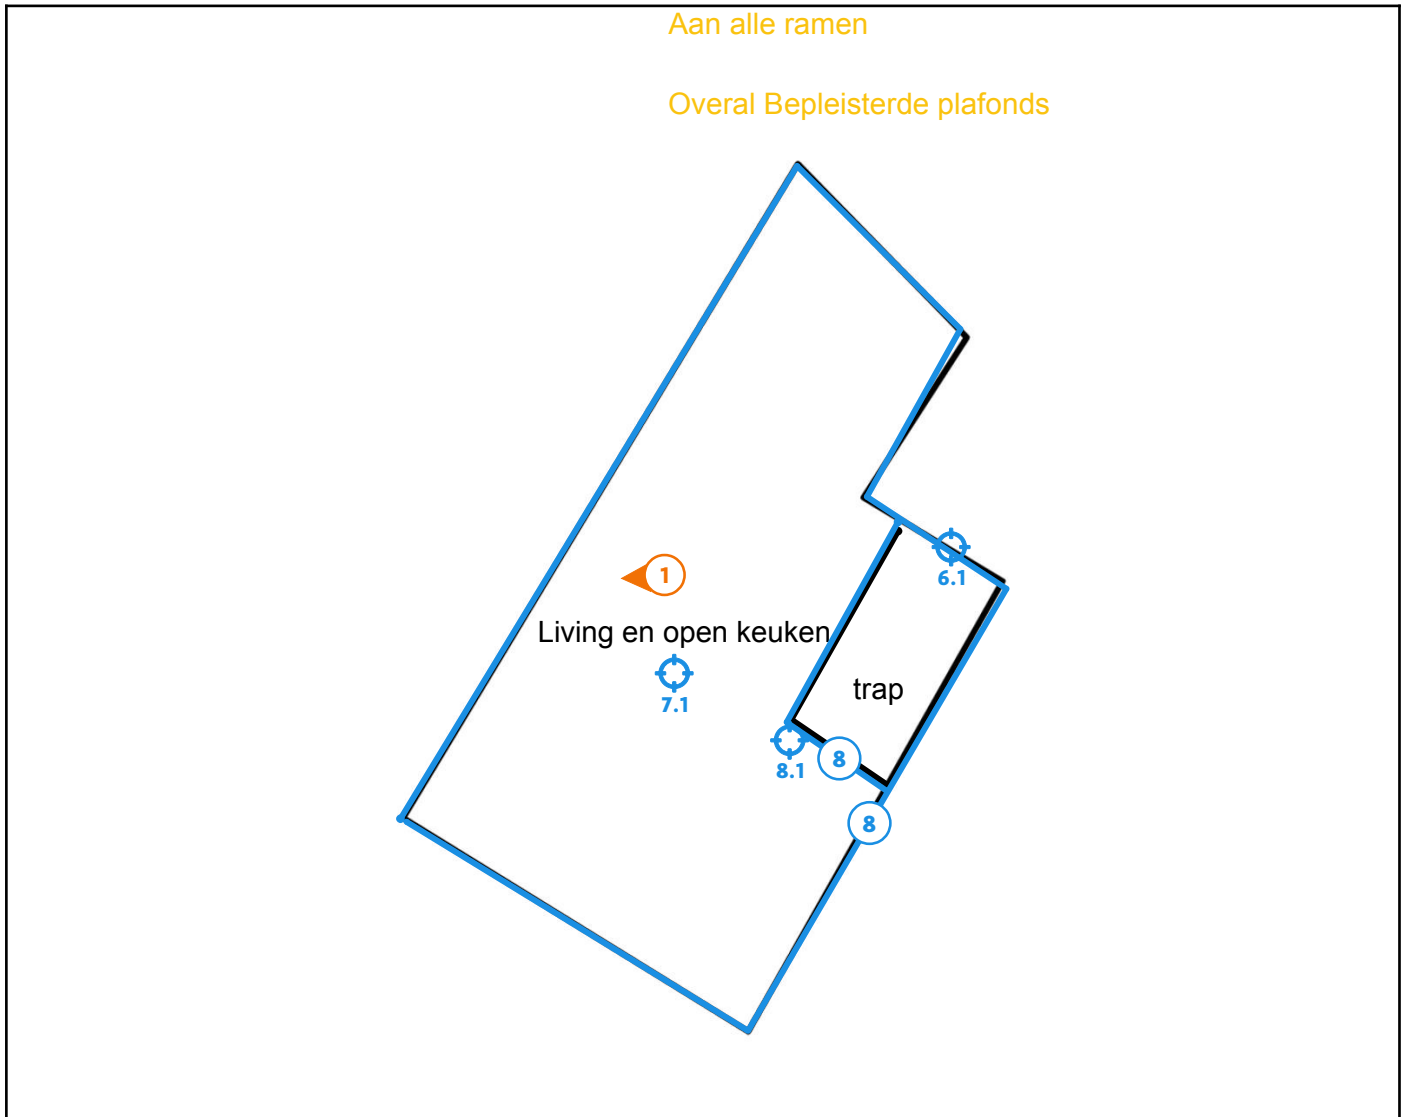
# Plan 1.3: Eerste verdiep

Beschrijving	Type	Actie
1. koord in kachel living eerste verdiep	Asbestmateriaal	<a href="#">Verwijderen</a>
6. kit tussen raam en glas	Geen asbest	-
6.1 Code: 3	Mengmonster	-
7. Pleisterwerk plafonds	Geen asbest	-
7.1 Code: 2	Mengmonster	-
8. Pleisterwerk muren	Geen asbest	-

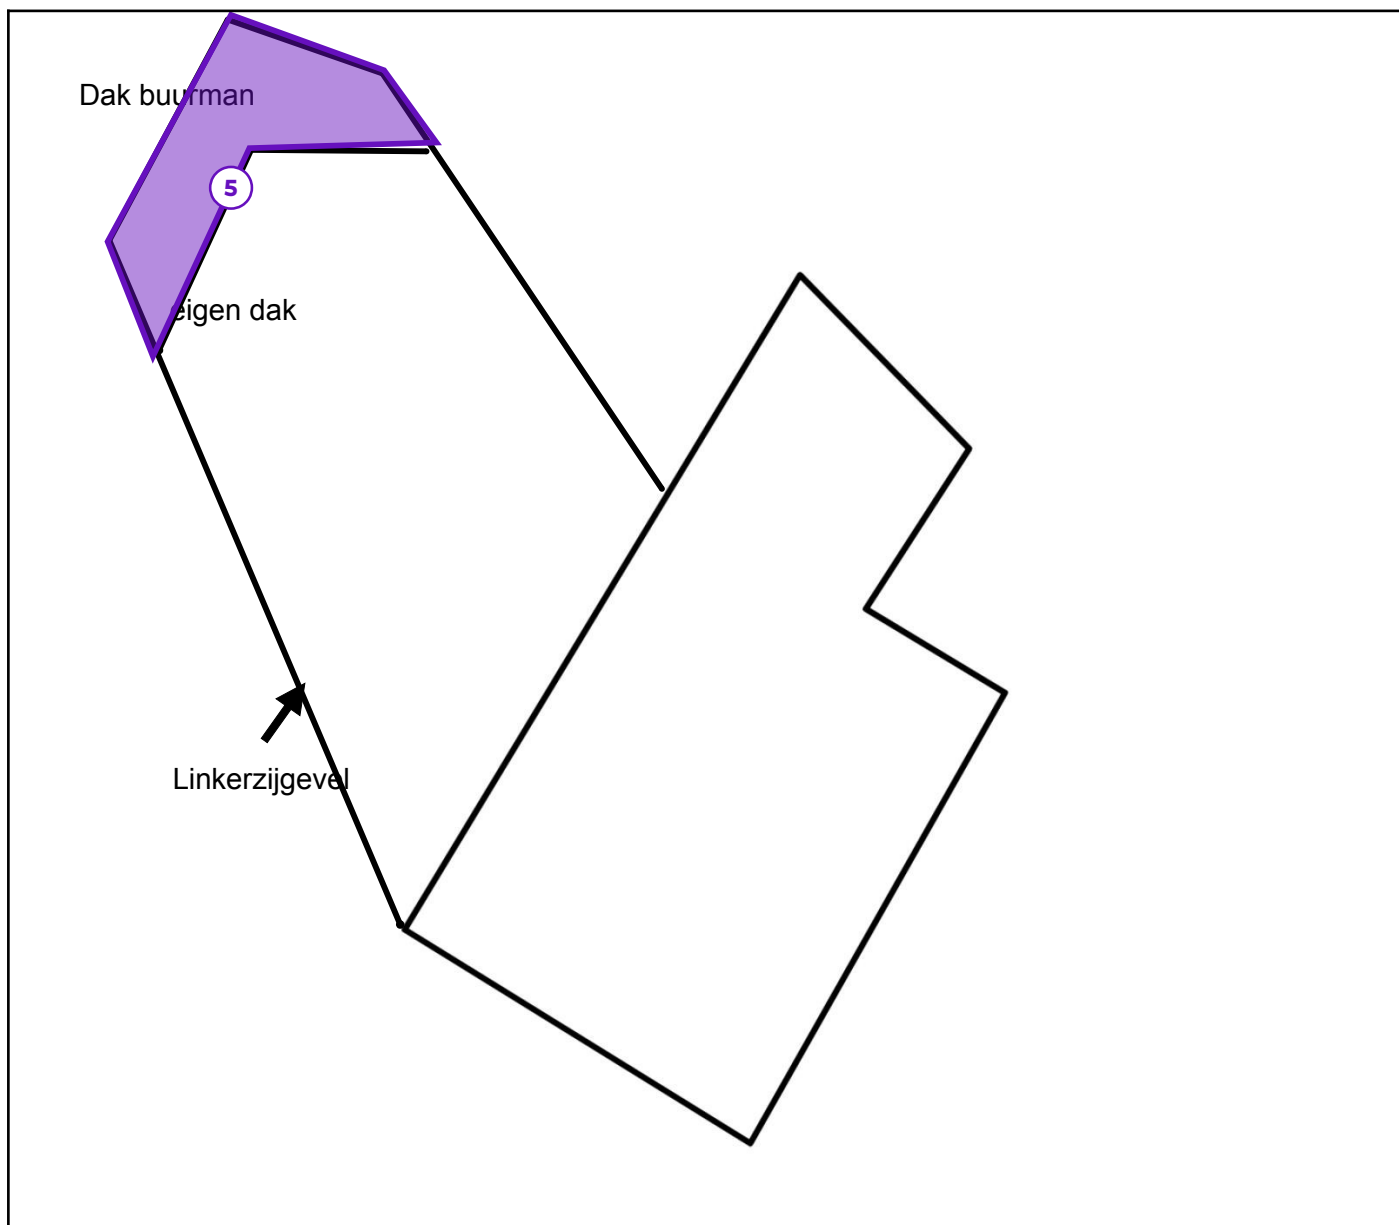
## Plan 1.6: Hoofdgebouw plan

Beschrijving	Type	Actie
5. leien zijgevel buurman	Advies	-

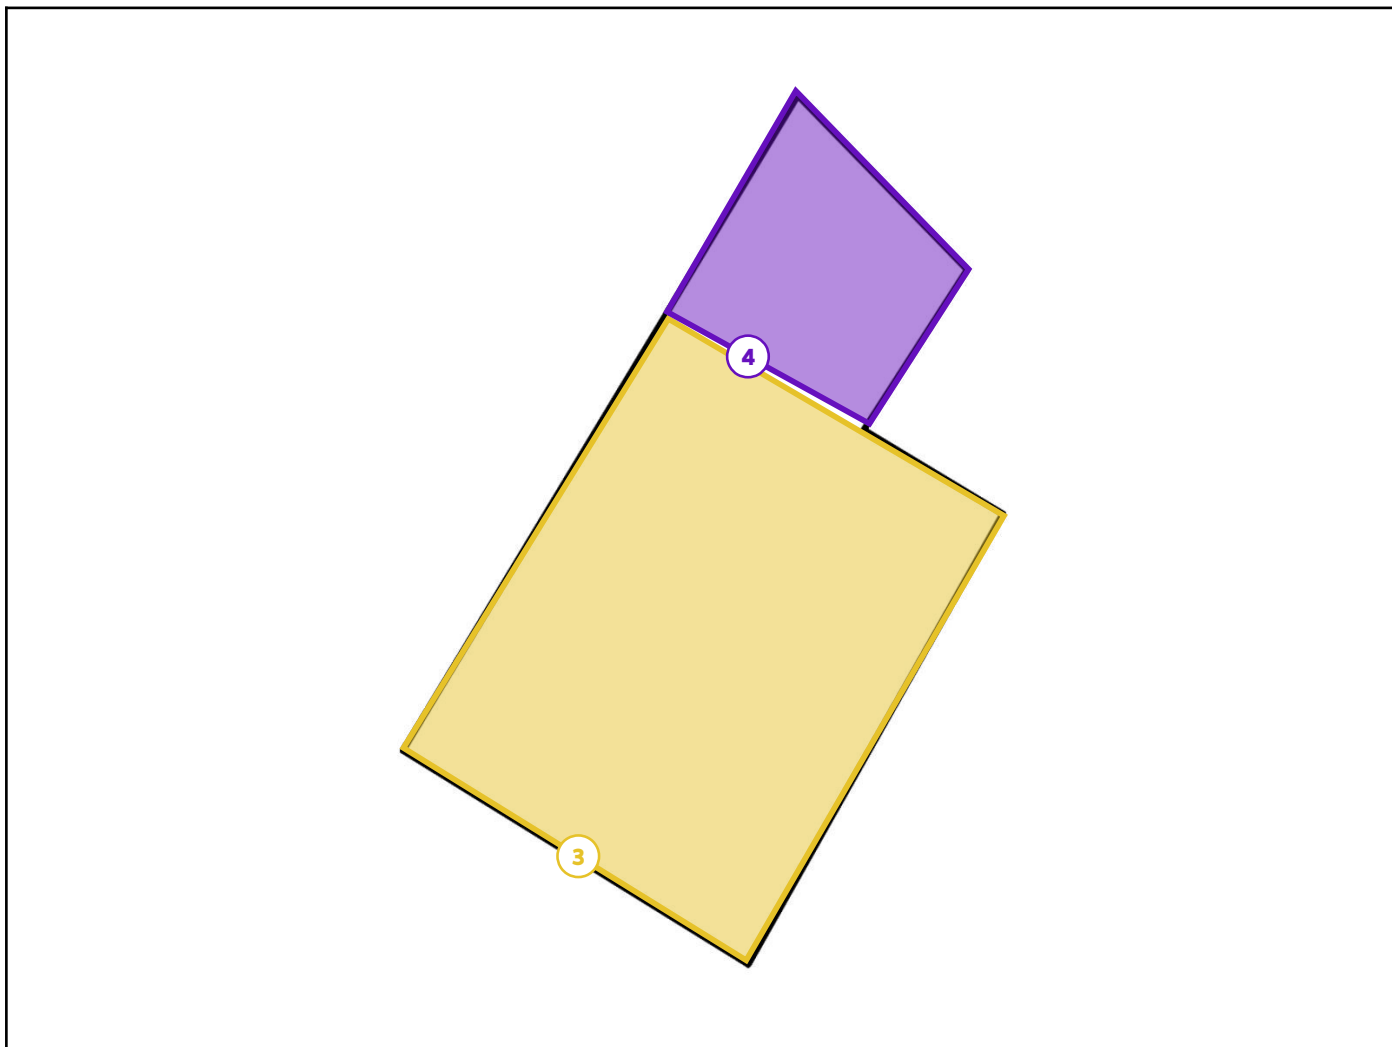
## Plan 1.7: Hoofdgebouw plan

Beschrijving	Type	Actie
3. onderdak	Asbestmateriaal	Zorgvuldig beheren
4. plat dak	Beperking	-

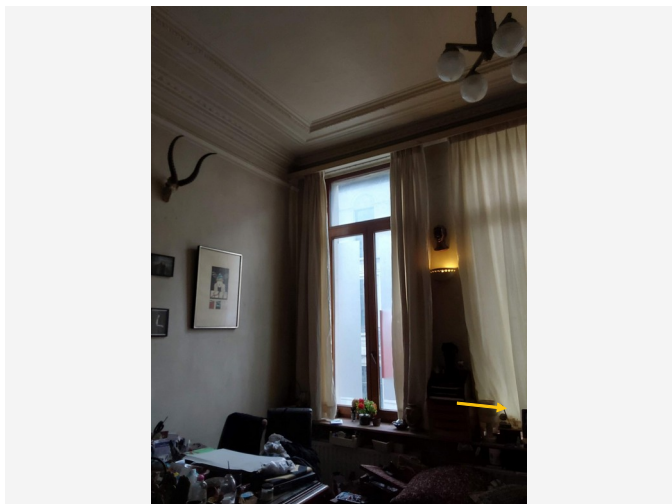
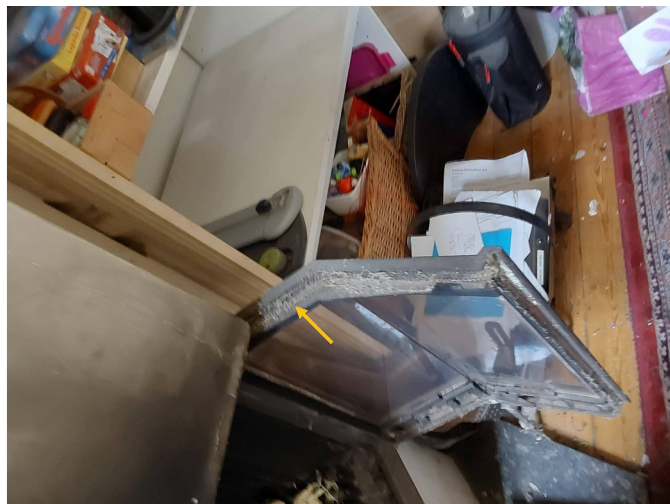
Het asbestmateriaal valt onder de mijlpaal van 2034.

Eindbeoordeling materiaalrisico	Verhoogd materiaalrisico en/of verhoogde kans op vezelvrijgave
---------------------------------	--

Gebondenheid	Categorie 3: niet-hechtgebonden met weinig of geen matrix
Asbestsoort (vezeltype)	Alleen chrysotiel
Asbestconcentratie	Hoog ( $\geq 50\%$ )
Afschermingsgraad van het gehele materiaal	Geheel of deels (ook) vrij aan de binnenlucht
Toestand van het materiaal	Licht beschadigd, licht verweerd. Intact materiaal type Pical – asbestboard of categorie III 'gebondenheid'

Beschrijving	koord in kachel living eerste verdiep
Omgeving	Binnen
Primaire drager	HVAC infrastructuur en uitrusting
Asbestmateriaal	Koord, lint, band, strip
Bindmiddel van asbestmateriaal	Weinig of geen bindmiddel (textiel, bevolking, ...)
Gebondenheid op basis van bindmiddel	Niet-hechtgebonden
Hoeveelheid (lengte - omtrek - aantal)	• 1,00 m - 3,00 cm - 1 stuk
Totale oppervlakte	0,03 m <sup>2</sup>

Verwijderen

- Zorg voor een veilig beheer. Vermijd het beschadigen van het asbestmateriaal. Controleer de toestand jaarlijks op wijzigingen.

- Eenvoudige handelingen: mag via doe-het-zelf of door werknemer(s) met opleidingsattest eenvoudige handelingen  
Kleine hoeveelheid. Eenvoudig bereikbaar. Gelieve alle veiligheidsregels te respecteren bij het verwijderen en de aangepaste beschermmiddelen te gebruiken. Vermijd breken. In dubbele speciale asbestzak afvoeren naar het containerpark. <https://www.asbestinfo.vlaanderen/>

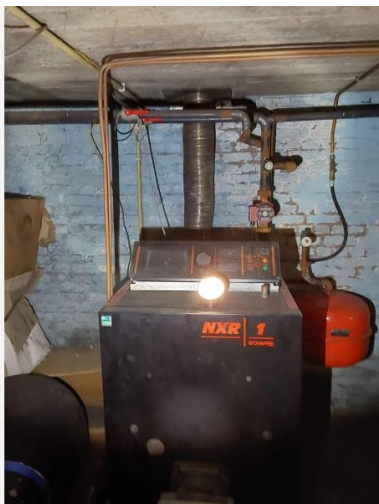
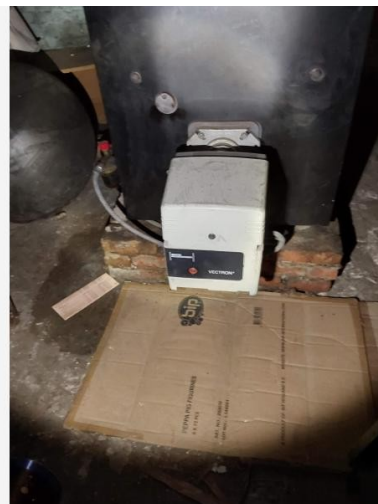
Het asbestmateriaal valt onder de mijlpaal van 2034.

Eindbeoordeling materiaalrisico	Laag materiaalrisico en/of verlaagde kans op vezelvrijgave
---------------------------------	--

Gebondenheid	Categorie 3: niet-hechtgebonden met weinig of geen matrix
Asbestsoort (vezeltype)	Alleen chrysotiel
Asbestconcentratie	Hoog ( $\geq 50\%$ )
Afschermingsgraad van het gehele materiaal	Enkel randen niet afgeschermd maar geen contact met binnenluchtstromen
Toestand van het materiaal	Licht beschadigd, licht verweerd. Intact materiaal type Pical – asbestboard of categorie III 'gebondenheid'

Beschrijving	ketel kelder op mazout
Omgeving	Binnen
Primaire drager	Vloer
Asbestmateriaal	Pakking, dichting
Bindmiddel van asbestmateriaal	Weinig of geen bindmiddel (textiel, bevolking, ...)

<b>Gebondenheid op basis van bindmiddel</b>	Niet-hechtgebonden
<b>Hoeveelheid (gewicht - aantal)</b>	<ul style="list-style-type: none"><li>• 0,50 kg - 1 stuk</li></ul>
<b>Totaal gewicht</b>	0,50 kg
<b>Eenvoudig bereikbaar</b>	Ja
<b>Bevestigingswijze</b>	<ul style="list-style-type: none"><li>• Geklemd</li></ul>
<b>Identificatiemethode</b>	Vaststelling zonder monstername
<b>Destructieve handeling voor identificatie</b>	Nee
<b>Opmerking</b>	Ook mazouttank aanwezig

Verwijderen

- Zorg voor een veilig beheer. Vermijd het beschadigen van het asbestmateriaal. Controleer de toestand jaarlijks op wijzigingen.

- Eenvoudige handelingen: mag via doe-het-zelf of door werknemer(s) met opleidingsattest eenvoudige handelingen  
Kleine hoeveelheid. Eenvoudig bereikbaar. Gelieve alle veiligheidsregels te respecteren bij het verwijderen en de aangepaste beschermmiddelen te gebruiken. Vermijd breken. In dubbele speciale asbestzak afvoeren naar het containerpark. <https://www.asbestinfo.vlaanderen/>

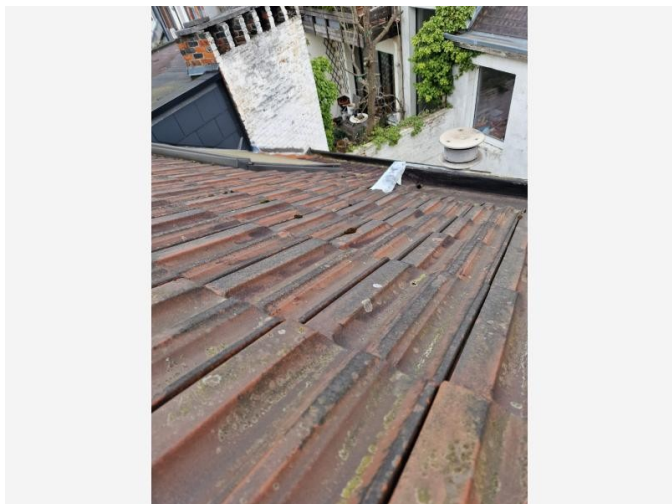
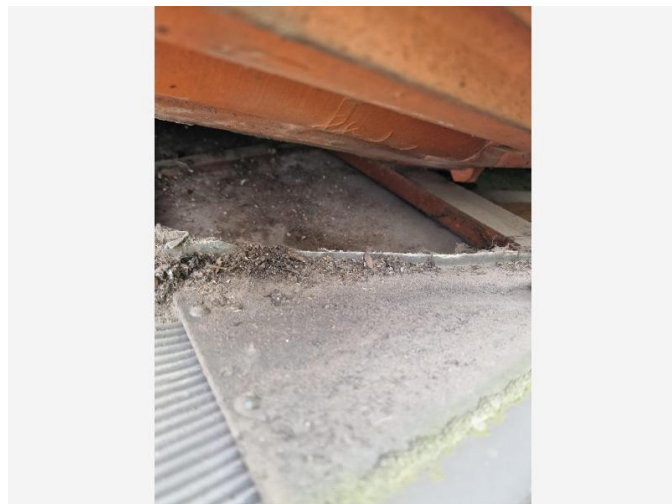
Het asbestmateriaal valt onder de mijlpaal van 2040.

Eindbeoordeling materiaalrisico	Laag materiaalrisico en/of verlaagde kans op vezelvrijgave
---------------------------------	--

Gebondenheid	Categorie 1: hechtgebonden in oorsprong
Asbestsoort (vezeltype)	Crocidoliet aanwezig
Asbestconcentratie	Laag (< 50%)
Afschermingsgraad van het gehele materiaal	Geheel of deels vrij aan de buitenlucht
Toestand van het materiaal	Licht beschadigd, licht verweerd. Intact materiaal type Pical – asbestboard of categorie III 'gebondenheid'

Beschrijving	onderdak
Omgeving	Buiten
Primaire drager	Schuin dak
Asbestmateriaal	Plaat, paneel, tablet - Type Menuiserite
Bindmiddel van asbestmateriaal	Cement
Gebondenheid op basis van bindmiddel	Hecht
Hoeveelheid (oppervlakte - dikte - aantal)	• 70,00 m <sup>2</sup> - 0,30 cm - 1 stuk
Totaal volume	0,21 m <sup>3</sup>

Zorgvuldig beheren

- Zorg voor een veilig beheer. Vermijd het beschadigen van het asbestmateriaal. Controleer de toestand jaarlijks op wijzigingen.

- Eenvoudige handelingen: mag via doe-het-zelf of door werknemer(s) met opleidingsattest eenvoudige handelingen  
Gelieve alle veiligheidsregels te respecteren bij het verwijderen en de aangepaste beschermmiddelen te gebruiken. Vermijd breken. In dubbele speciale asbestzak afvoeren naar het containerpark.  
<https://www.asbestinfo.vlaanderen/>

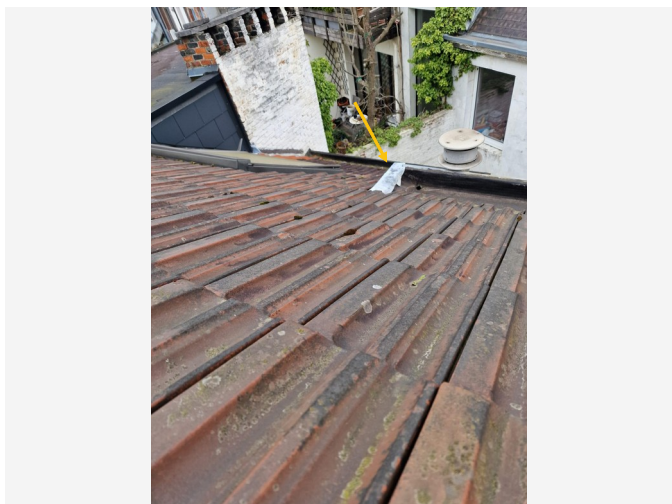
*Situeringfoto*

**Reden:** Het te onderzoeken materiaal situeert zich hoger dan 3,50 m te rekenen vanaf een veilige ondergrond

**Uitleg van de asbestdeskundige:** Gedeelte plat dak niet kunnen bekijken

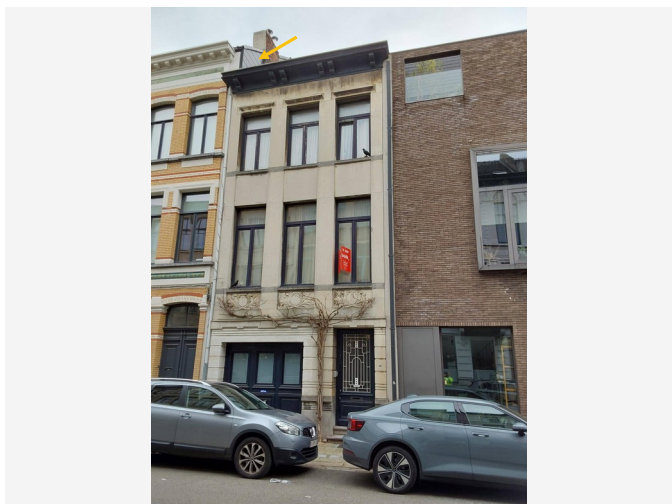
Vrije foto

Adviesfiche .Leien niet kunnen bemonsteren. Verdacht maar van buurman.

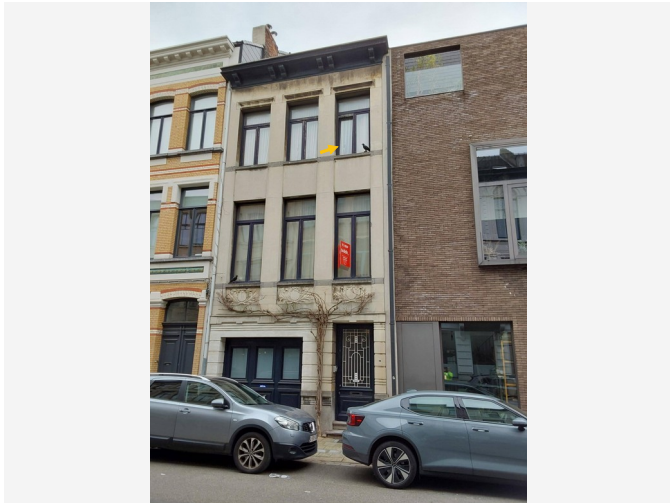
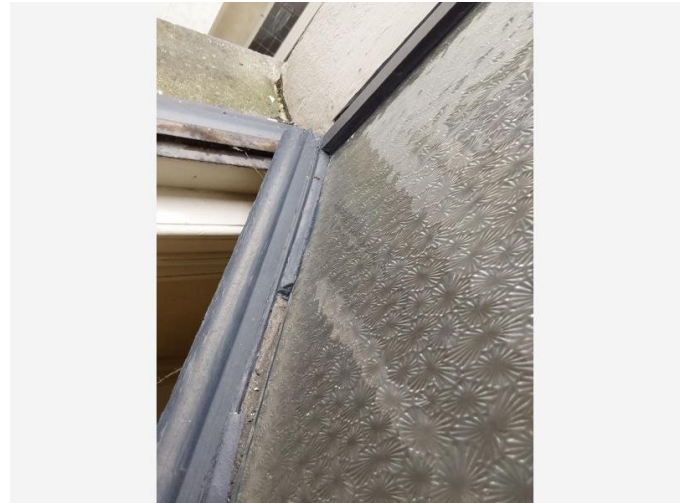
Geen asbest

#	Type	Referentie	Resultaat
6.1	Mengmonster	3	Geen asbest

Beschrijving	kit tussen raam en glas
Omgeving	Buiten
Primaire drager	Wandopening verticaal (raam, deur, ...)

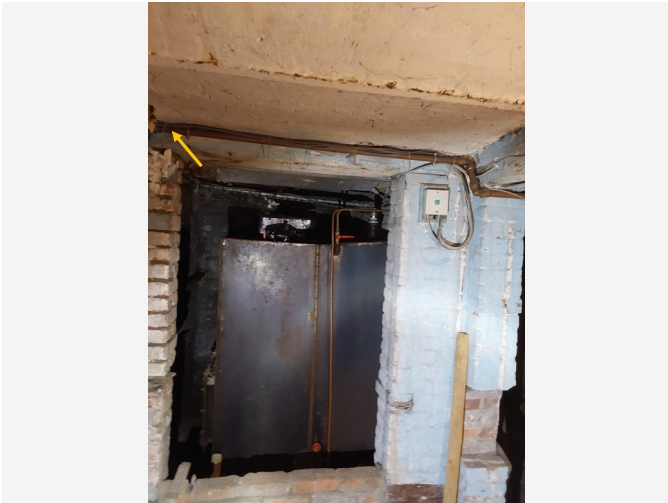
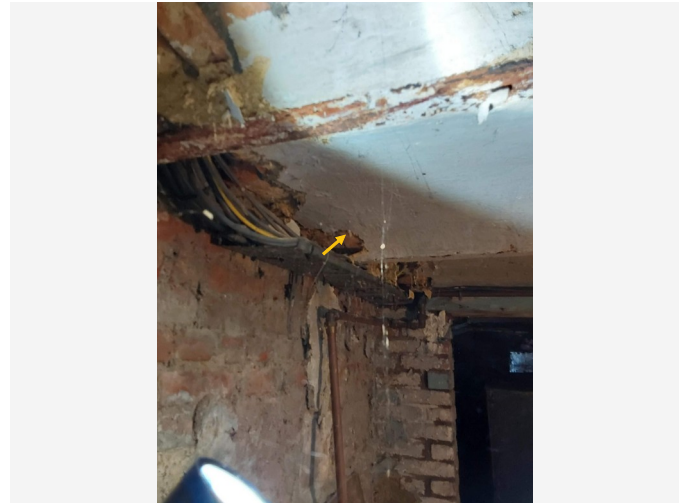
# Fiche 7: Pleisterwerk plafonds

Geen asbest

#	Type	Referentie	Resultaat
7.1	Mengmonster	2	Geen asbest

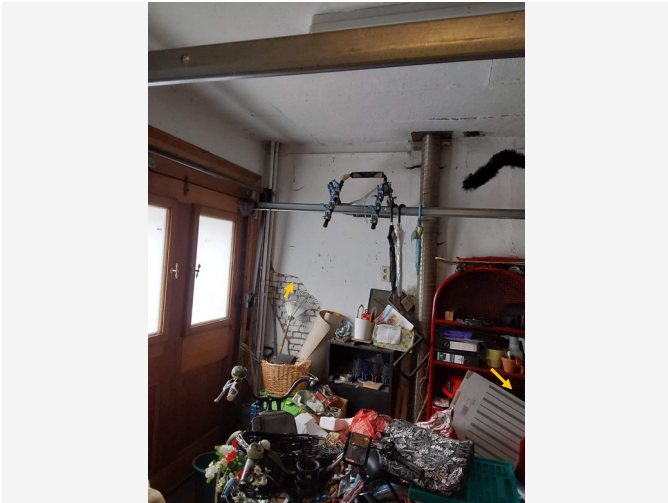
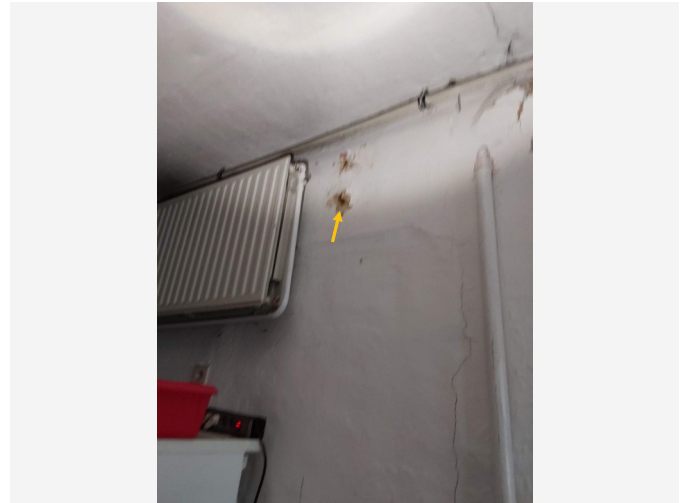
## Fiche 8: Pleisterwerk muren

Geen asbest

#	Type	Referentie	Resultaat
8.1	Mengmonster	1	Geen asbest
