Asbestinventarisatetest

Krijtstraat 27, 2600 Antwerpen

Attestnummer : **20240625-000252.000**

Uitgegeven op : **25.06.2024**

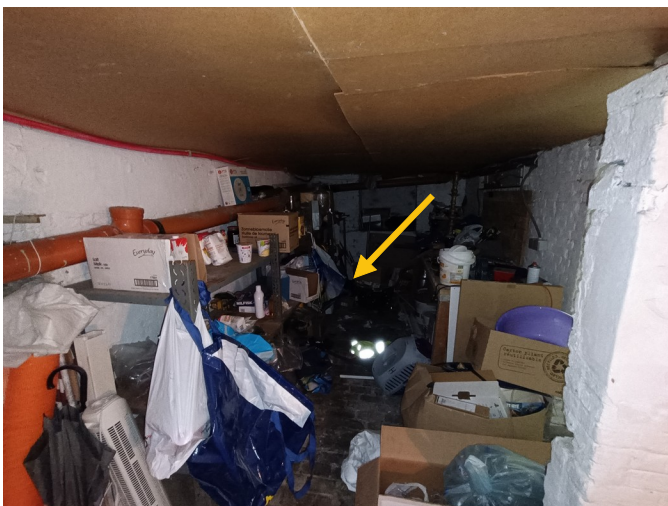
Situeringfoto

Tijdelijke beperking

Reden: Materiaal in opslag

Uitleg van de asbestdeskundige: Materialen/inboedel zijn in grote mate aanwezig. Vloer- en wanddelen konden niet volledig worden geïnspecteerd. Hierdoor zijn misschien verborgen asbestverdachte toepassingen aanwezig. De opdrachtgever blijkt redelijkerwijs niet in staat om het materiaal op korte termijn op te ruimen of te verwijderen. Het materiaal wordt pas verwijderd bij effectieve verhuis/verkoop. Termijn is onbekend.

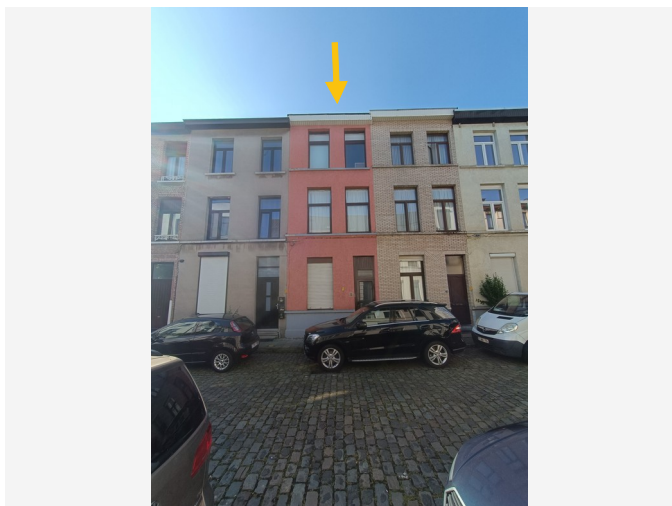
Situeringsfoto

Tijdelijke beperking

Reden: Het te onderzoeken materiaal situeert zich hoger dan 3,50 m te rekenen vanaf een veilige ondergrond

Uitleg van de asbestdeskundige: Het plat dak kon niet gecontroleerd worden (hoogte > 3,50m). Er kon niet gecontroleerd worden welk materiaal zich op het plat dak bevindt.

Bij werken kan een stelling geplaatst worden voor een veilige inspectie

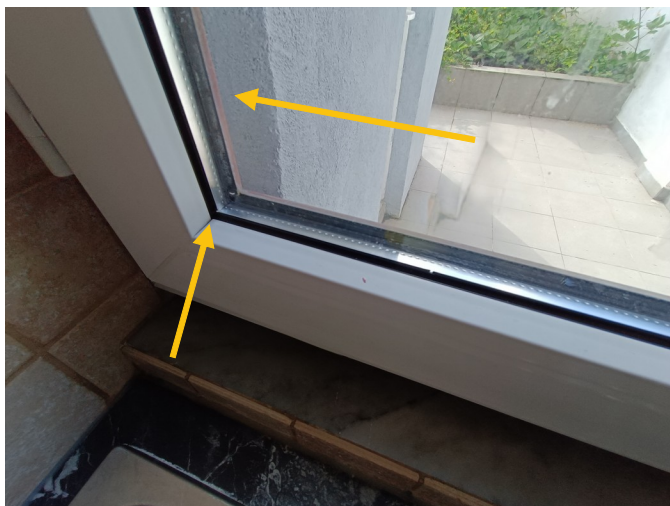
Vrije foto

De gebruikte siliconen kit is niet asbestverdacht

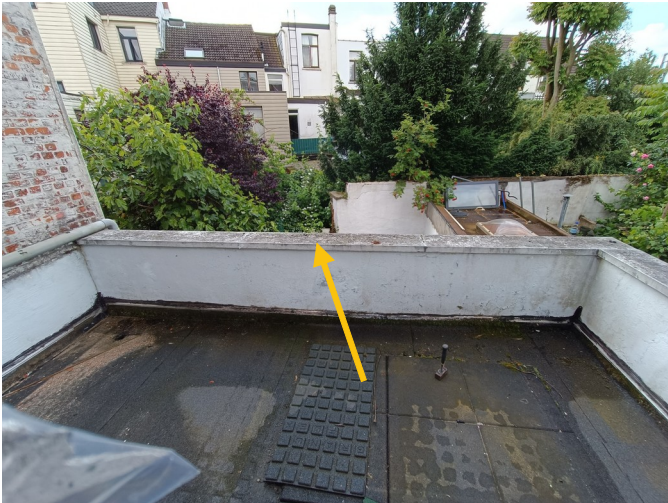
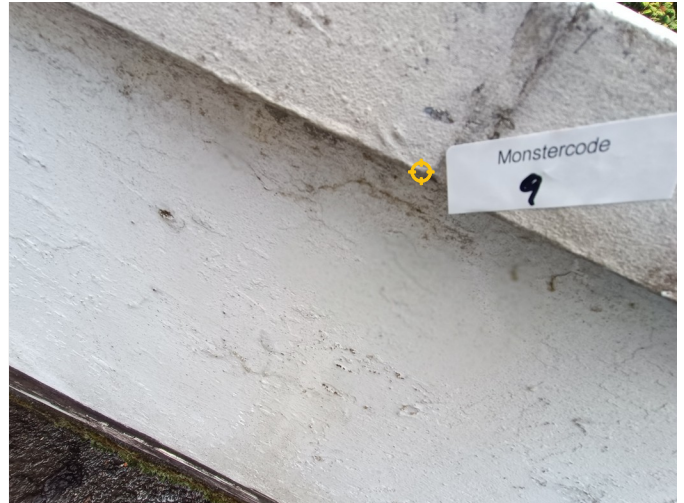
Fiche 5: Dekstenen terras +1

Geen asbest

#	Type	Referentie	Resultaat
5.1	Puntmonster	9	Geen asbest

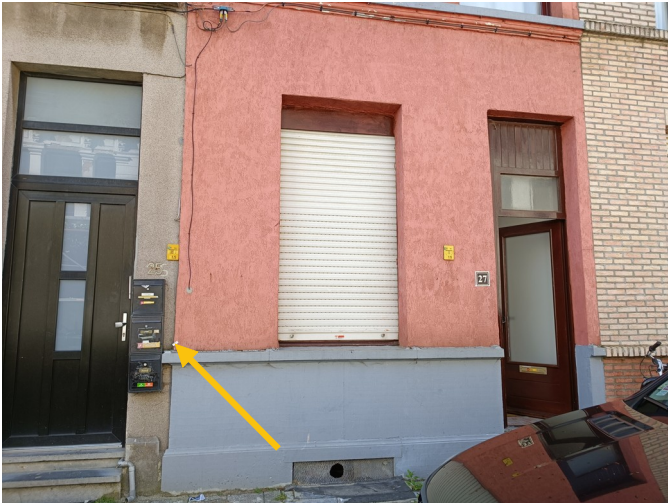
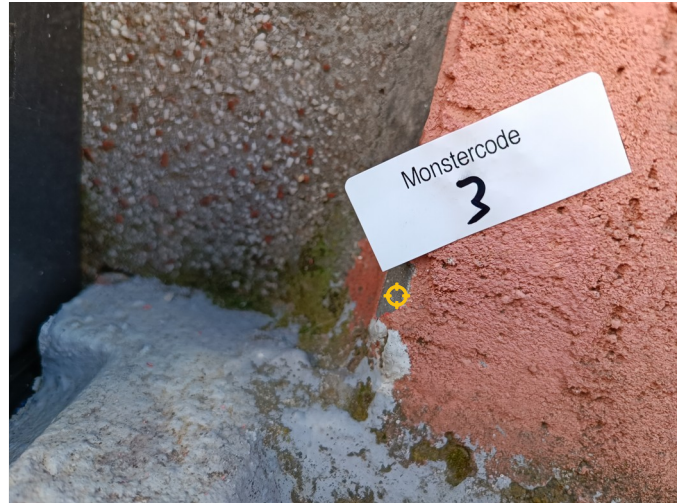
Fiche 6: Cementering voorgevel

Geen asbest

#	Type	Referentie	Resultaat
6.1	Puntmonster	3	Geen asbest

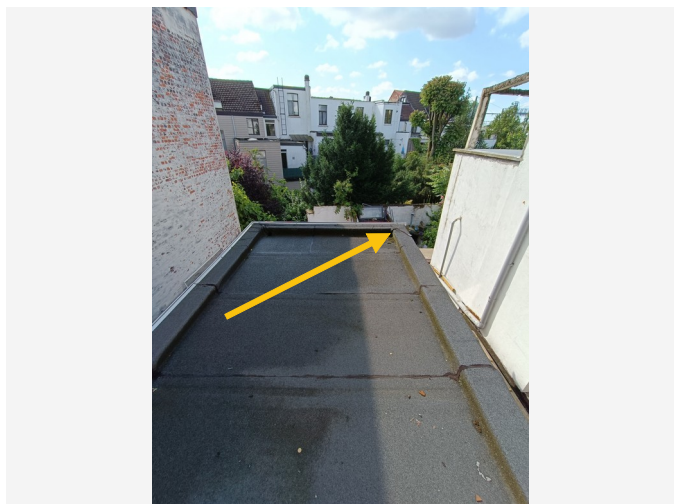
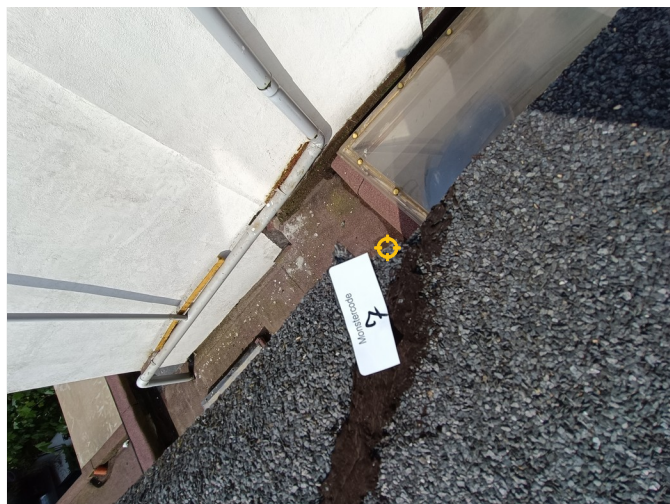
Fiche 7: Bitumen plat dak uitbouw

Geen asbest

#	Type	Referentie	Resultaat
7.1	Puntmonster	7	Geen asbest

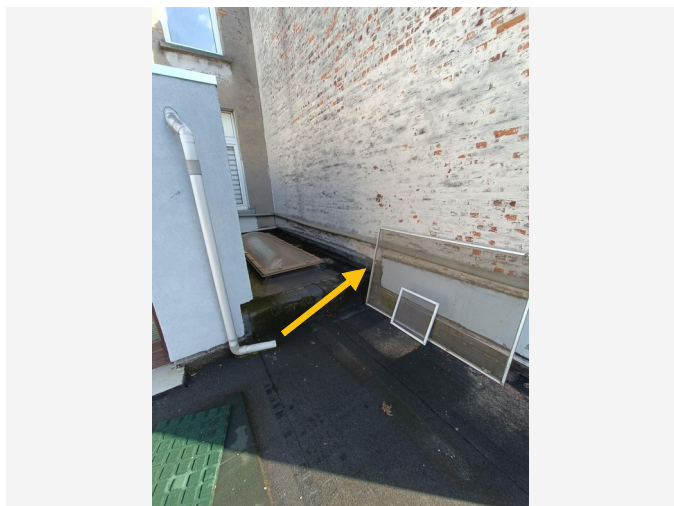
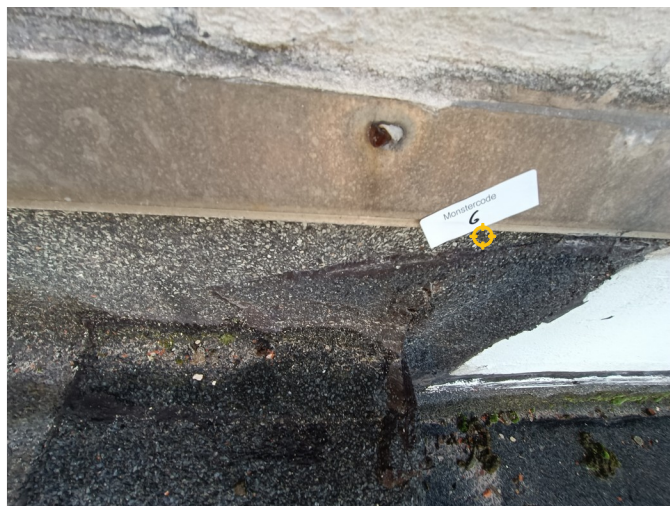
Fiche 8: Bitumen plat glvl

Geen asbest

#	Type	Referentie	Resultaat
8.1	Puntmonster	6	Geen asbest

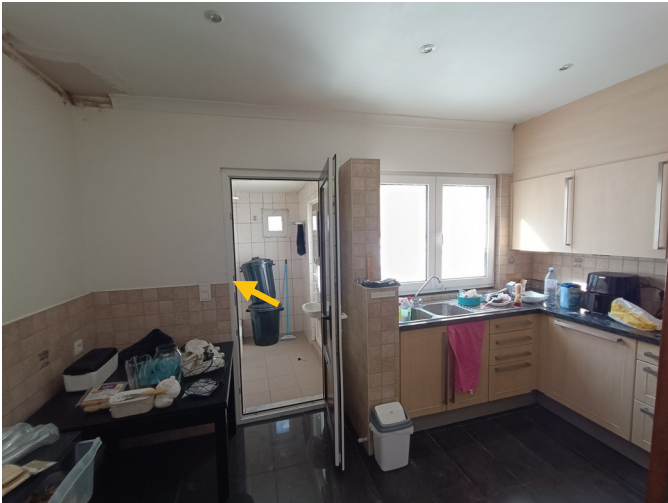
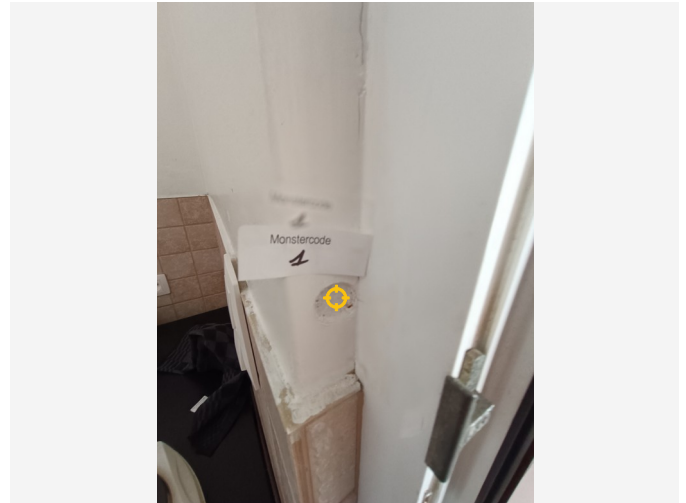
Fiche 9: Pleisterwerk wanden

Geen asbest

#	Type	Referentie	Resultaat
9.1	Mengmonster	1	Geen asbest

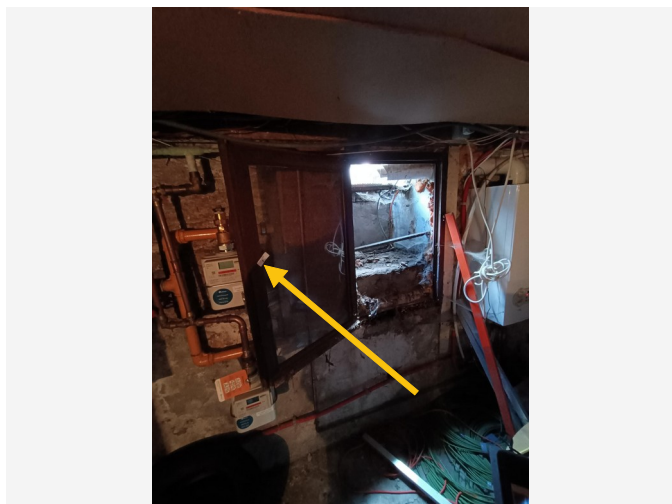
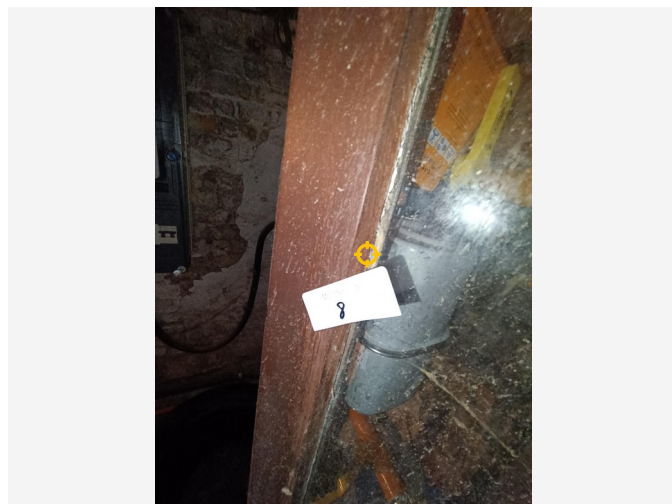
Fiche 10: Stopverf raam kelder

Geen asbest

#	Type	Referentie	Resultaat
10.1	Puntmonster	8	Geen asbest

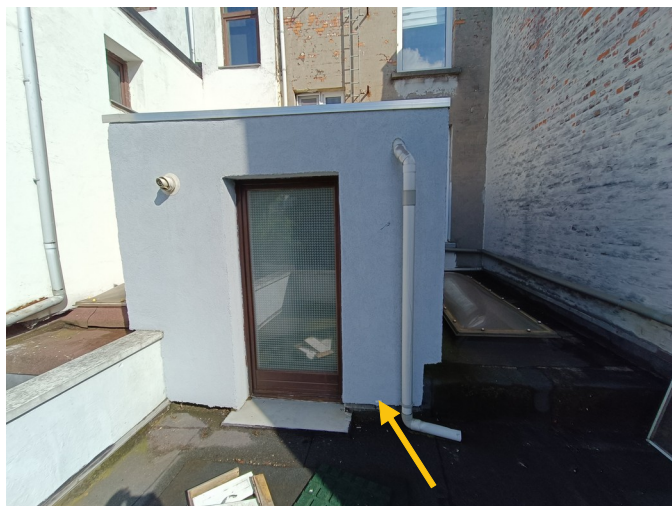
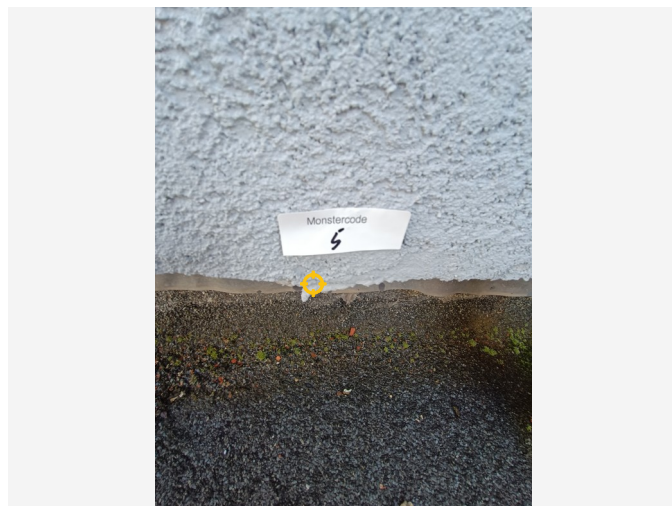
Fiche 11: Crepi achterbouw

Geen asbest

#	Type	Referentie	Resultaat
11.1	Puntmonster	5	Geen asbest

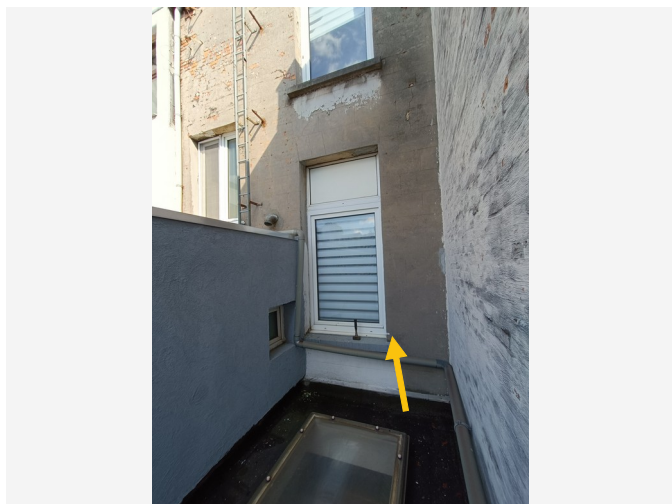
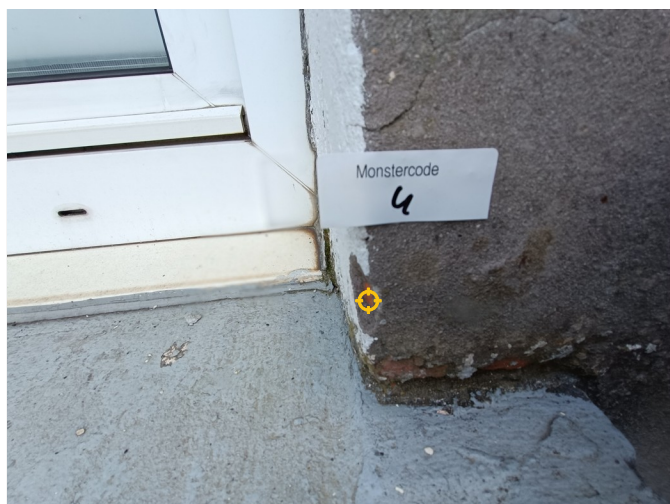
Geen asbest

#	Type	Referentie	Resultaat
12.1	Puntmonster	4	Geen asbest

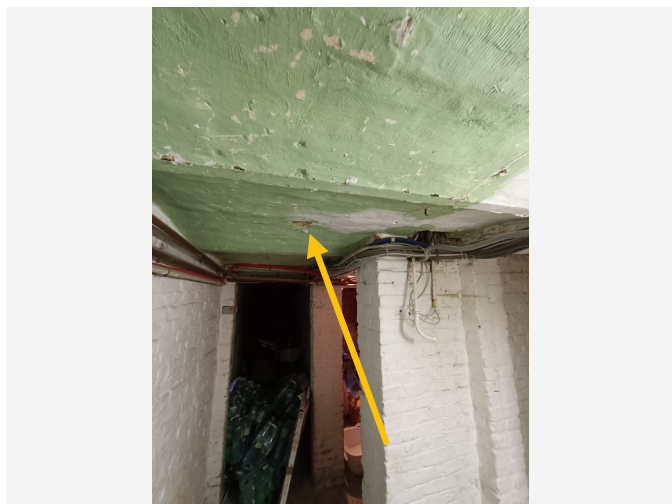
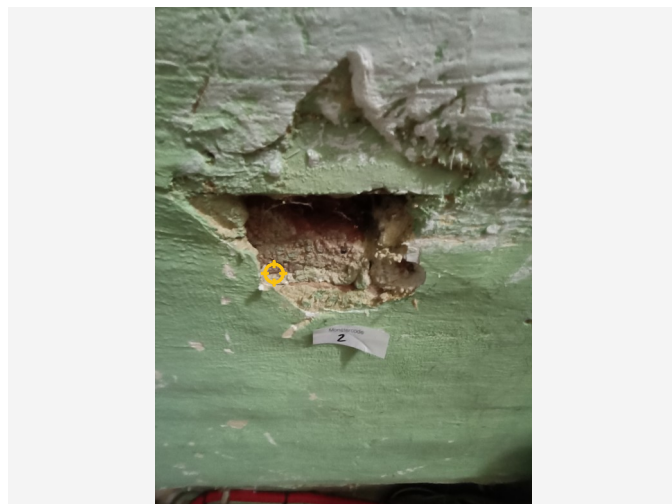
Geen asbest

#	Type	Referentie	Resultaat
13.1	Puntmonster	2	Geen asbest
