Asbestinventarisatetest

Jozef Cuyversstraat 48, 2610 Antwerpen

Attestnummer : 20241205-000108.000

Zone 1: Hoofdgebouw

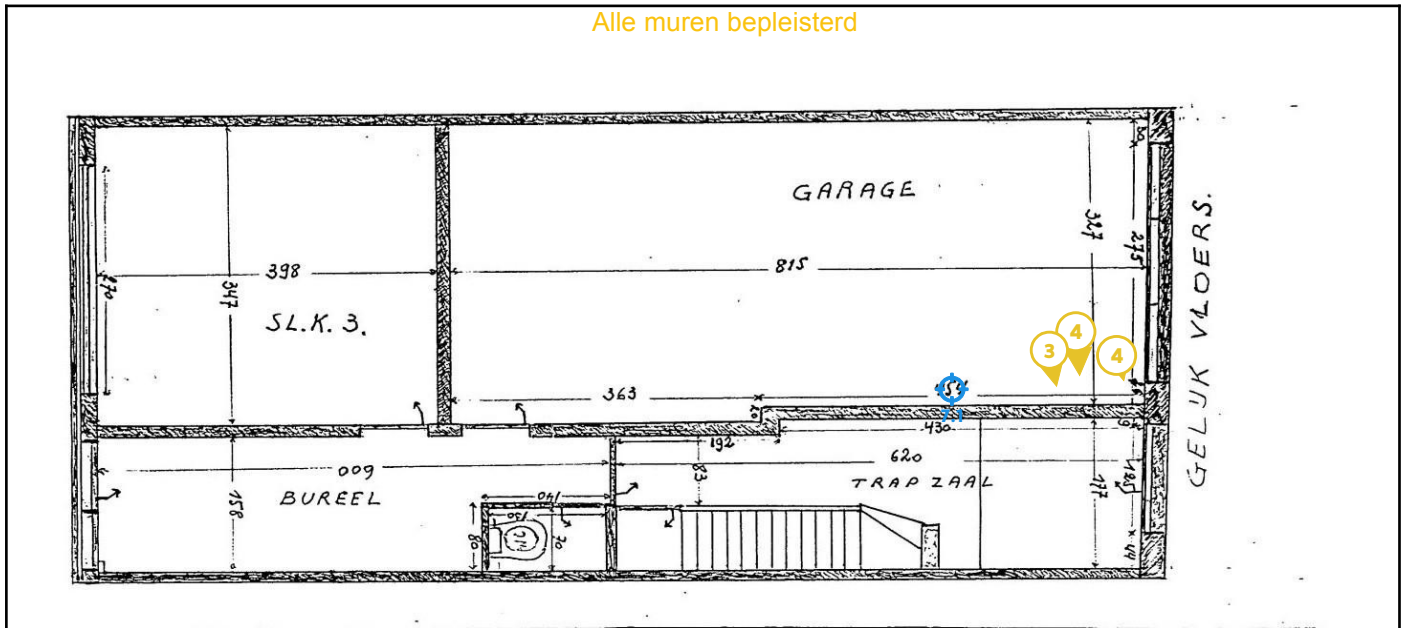
Plan 1.1: glv wilr

Beschrijving	Type	Actie
3. bakeliet teller	Asbestmateriaal	Zorgvuldig beheren
4. bakeliet	Asbestmateriaal	Zorgvuldig beheren
7. Pleisterwerk muren	Geen asbest	-
7.1 Code: 1	Mengmonster	-

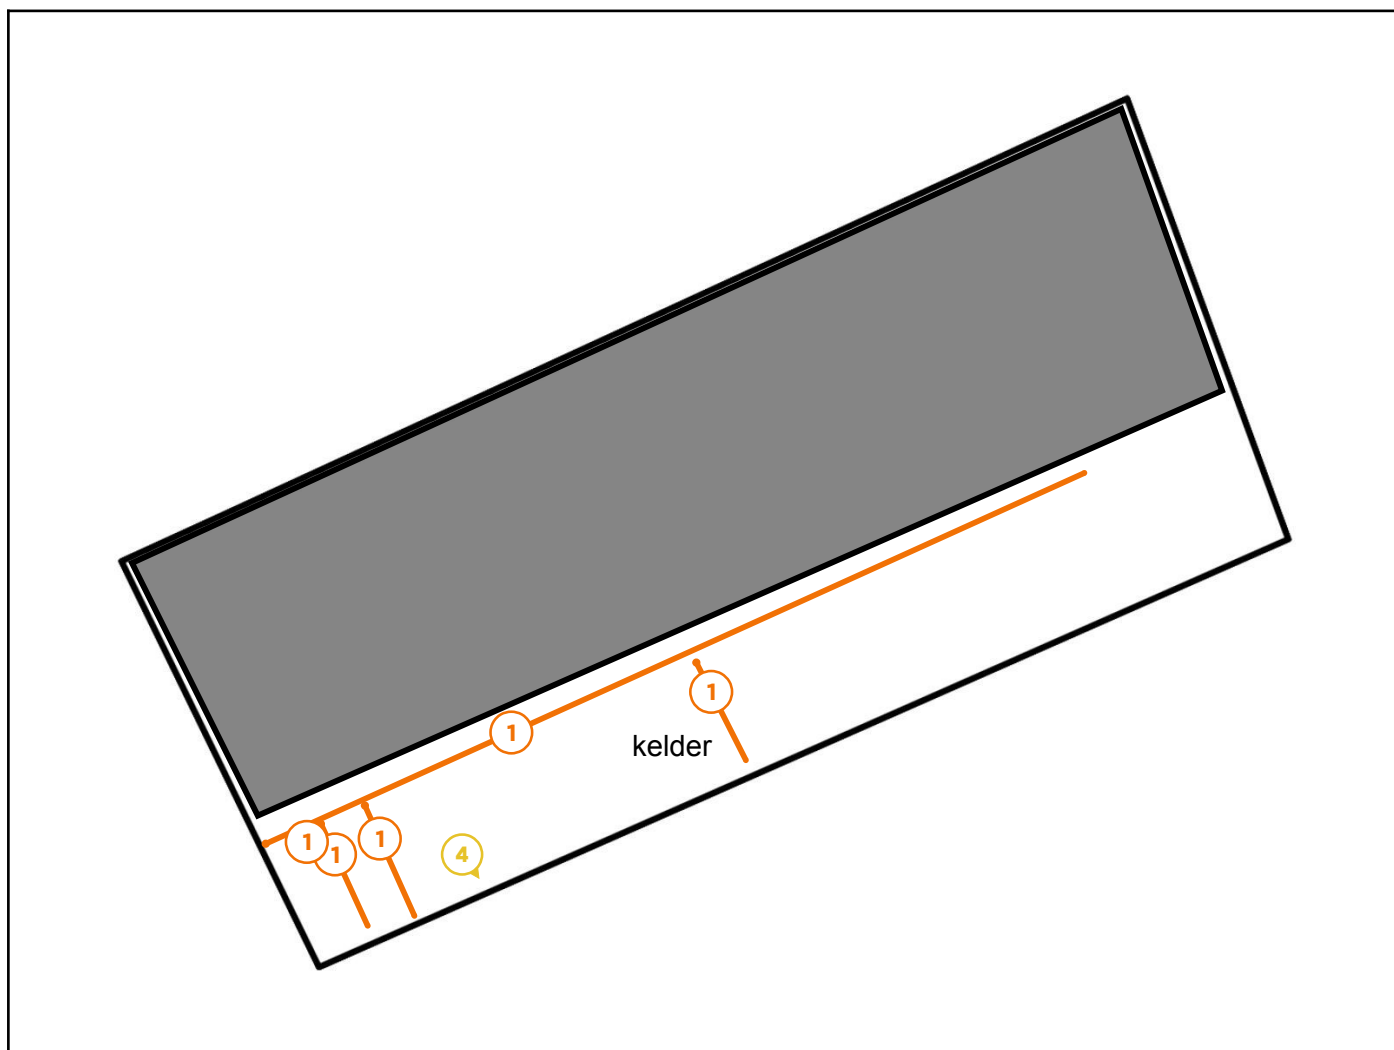
Plan 1.5: Kelder

Beschrijving	Type	Actie
1. buisisolatie	Asbestmateriaal	Verwijderen
4. bakeliet	Asbestmateriaal	Zorgvuldig beheren

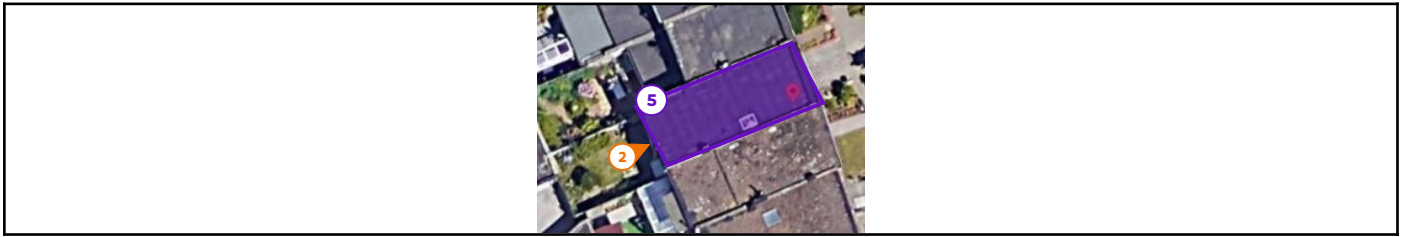
Plan 1.6: 0

Beschrijving	Type	Actie
2. schouwpijp	Asbestmateriaal	Verwijderen
5. dak	Beperking	-

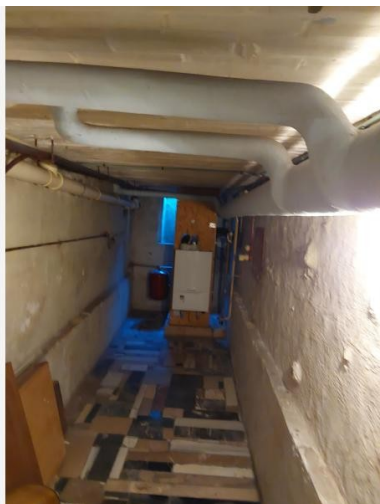
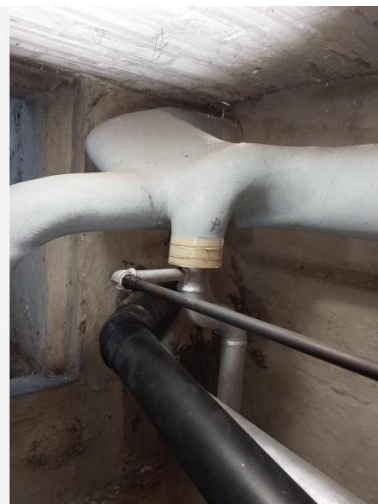
Eindbeoordeling materiaalrisico	Laag materiaalrisico en/of verlaagde kans op vezelvrijgave
---------------------------------	--

Gebondenheid	Categorie 2: niet-hechtgebonden met matrix
Asbestsoort (vezeltype)	Crocidoliet aanwezig
Asbestconcentratie	Hoog ($\geq 50\%$)
Afschermingsgraad van het gehele materiaal	Niet stootvaste afscherming
Toestand van het materiaal	Onbeschadigd, niet verweerd

Beschrijving	buisisolatie
Omgeving	Binnen
Primaire drager	HVAC infrastructuur en uitrusting
Asbestmateriaal	In-situ afwerkingslagen - Thermische isolatie
Bindmiddel van asbestmateriaal	Gips - kalk
Gebondenheid op basis van bindmiddel	Niet-hechtgebonden
Hoeveelheid (lengte - omtrek - dikte - aantal)	<ul style="list-style-type: none">• 15,00 m - 30,00 cm - 1,00 cm - 1 stuk
Totaal volume	0,045 m ³
Eenvoudig bereikbaar	Ja
Bevestigingswijze	<ul style="list-style-type: none">• Verlijmd, ingegoten, versmeerd
Identificatiemethode	Vaststelling zonder monstername Motivatie: Op vraag van de eigenaar-opdrachtgever werd geen monstername uitgevoerd
Destructieve handeling voor identificatie	Nee
Opmerking	Op advies van de adi werd overeengekomen en beslist geen stalen te nemen. De buisisolatie is beschilderd ongeschonden en in perfecte staat.

Verwijderen

- Zorg voor een veilig beheer. Vermijd het beschadigen van het asbestmateriaal. Controleer de toestand jaarlijks op wijzigingen.
- Scherm in afwachting van verwijdering het asbestmateriaal af van luchtstromingen en verstoring: bijvoorbeeld door het te verpakken, te fixeren, af te dekken, signalisatie - afbakening aan te brengen, ...

- Hermetische zone (erkend asbestverwijderaar)
Wij raden steeds aan bij verwijdering van asbest om beroep te doen op werknemers met een opleidingsattest. Zij hebben ervaring en de juiste materialen om dit veilig te laten verlopen. Wij denken aan vernevelingsapparatuur, de juiste stofzuigers, beschermingsmiddelen enzovoort.

Alleen mogelijk met een gespecialiseerde firma die via onderdruk de isolatieverwijderd.

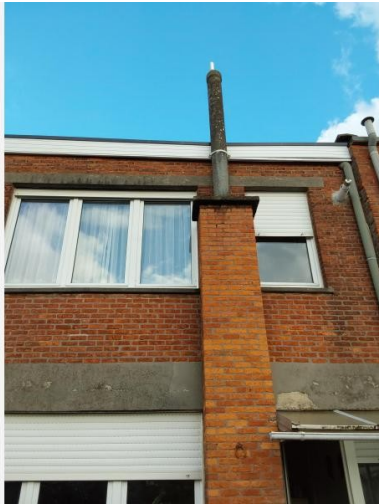
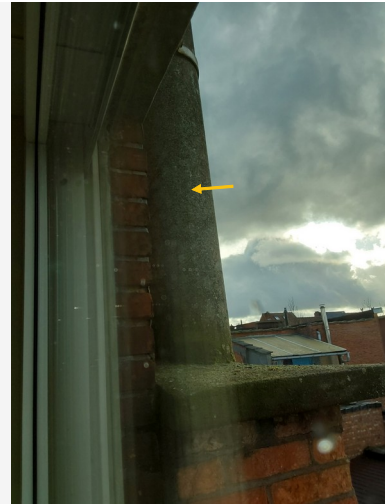
Eindbeoordeling materiaalrisico	Verhoogd materiaalrisico en/of verhoogde kans op vezelvrijgave
---------------------------------	--

Gebondenheid	Categorie 1: hechtgebonden in oorsprong
Asbestsoort (vezeltype)	Crocidoliet aanwezig
Asbestconcentratie	Laag (< 50%)
Afschermingsgraad van het gehele materiaal	Geheel of deels vrij aan de buitenlucht
Toestand van het materiaal	Matig beschadigd, matig verweerd

Beschrijving	schouwpijp
Omgeving	Buiten
Primaire drager	Schuin dak
Asbestmateriaal	Rookgaskanaal
Bindmiddel van asbestmateriaal	Cement
Gebondenheid op basis van bindmiddel	Hecht
Hoeveelheid (lengte - omtrek - dikte - aantal)	<ul style="list-style-type: none">• 3,00 m - 60,00 cm - 0,32 cm - 1 stuk
Totaal volume	0,006 m ³
Eenvoudig bereikbaar	Ja
Bevestigingswijze	<ul style="list-style-type: none">• Verlijmd, ingegoten, versmeerd
Identificatiemethode	Vaststelling zonder monsternamen
Destructieve handeling voor identificatie	Nee

Verwijderen

- Zorg voor een veilig beheer. Vermijd het beschadigen van het asbestmateriaal. Controleer de toestand jaarlijks op wijzigingen.

- Eenvoudige handelingen: mag via doe-het-zelf of door werknemer(s) met opleidingsattest eenvoudige handelingen

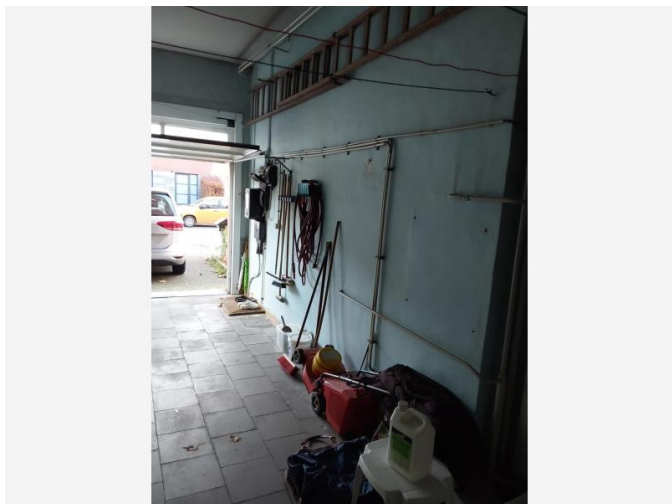
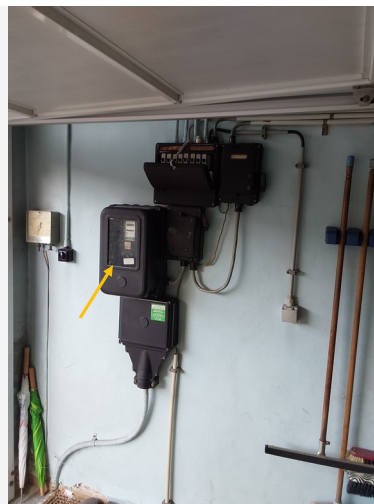
De meterkast is waarschijnlijk eigendom van Fluvius. In dat geval mag u deze niet zelf verwijderen. Neem bij vragen contact op met Fluvius.

Eindbeoordeling materiaalisico	Laag materiaalisico en/of verlaagde kans op vezelvrijgave
Opmerking	Geen krassen in maken

Gebondenheid	Categorie 1: hechtgebonden in oorsprong
Asbestsoort (vezeltype)	Crocidoliet aanwezig
Asbestconcentratie	Laag (< 50%)
Afschermingsgraad van het gehele materiaal	Geheel of deels (ook) vrij aan de binnenlucht
Toestand van het materiaal	Onbeschadigd, niet verweerd

Beschrijving	bakeliet teller
Omgeving	Binnen
Primaire drager	Communicatie en elektrische infrastructuur en uitrusting
Asbestmateriaal	Plaat, paneel, tablet - Type Bakeliet
Bindmiddel van asbestmateriaal	Kunststof of -hars
Gebondenheid op basis van bindmiddel	Hecht
Hoeveelheid (oppervlakte - dikte - aantal)	<ul style="list-style-type: none">• 0,30 m² - 0,50 cm - 1 stuk
Totaal volume	0,002 m ³
Eenvoudig bereikbaar	Ja
Bevestigingswijze	<ul style="list-style-type: none">• Geschroefd
Identificatiemethode	Vaststelling zonder monstername
Destructieve handeling voor identificatie	Nee
Opmerking	Ter verduidelijking bakeliet hier is asbestverdacht het is niet zeker dat er asbest in zit . Geen staal genomen omwille van het destructief karakter.

Zorgvuldig beheren

- Zorg voor een veilig beheer. Vermijd het beschadigen van het asbestmateriaal. Controleer de toestand jaarlijks op wijzigingen.

- Eenvoudige handelingen: mag via doe-het-zelf of door werknemer(s) met opleidingsattest eenvoudige handelingen

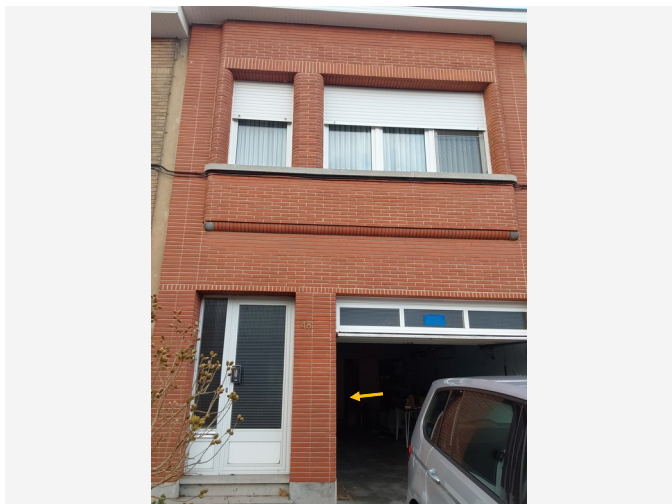
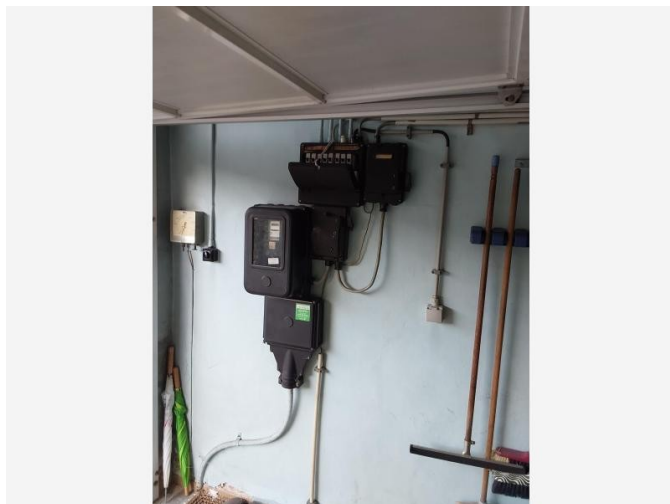
Eindbeoordeling materiaalrisico	Laag materiaalrisico en/of verlaagde kans op vezelvrijgave
Opmerking	Geen krassen in maken

Gebondenheid	Categorie 1: hechtgebonden in oorsprong
Asbestsoort (vezeltype)	Crocidoliet aanwezig
Asbestconcentratie	Laag (< 50%)
Afschermingsgraad van het gehele materiaal	Geheel of deels (ook) vrij aan de binnenlucht
Toestand van het materiaal	Onbeschadigd, niet verweerd

Beschrijving	bakeliet
Omgeving	Binnen
Primaire drager	Communicatie en elektrische infrastructuur en uitrusting
Asbestmateriaal	Plaat, paneel, tablet - Type Bakeliet
Bindmiddel van asbestmateriaal	Kunststof of -hars
Gebondenheid op basis van bindmiddel	Hecht
Hoeveelheid (oppervlakte - dikte - aantal)	• 1,00 m ² - 0,50 cm - 1 stuk
Totaal volume	0,005 m ³
Eenvoudig bereikbaar	Ja
Bevestigingswijze	• Geschroefd
Identificatiemethode	Vaststelling zonder monsternamen
Destructieve handeling voor identificatie	Nee
Opmerking	Ter verduidelijking bakeliet hier is asbestverdacht het is niet zeker dat er asbest in zit . Geen staal genomen omwille van het destructief karakter. Schakelaars zwart verspreid over de hele woning.

Zorgvuldig beheren

- Zorg voor een veilig beheer. Vermijd het beschadigen van het asbestmateriaal. Controleer de toestand jaarlijks op wijzigingen.

- Eenvoudige handelingen: mag via doe-het-zelf of door werknemer(s) met opleidingsattest eenvoudige handelingen

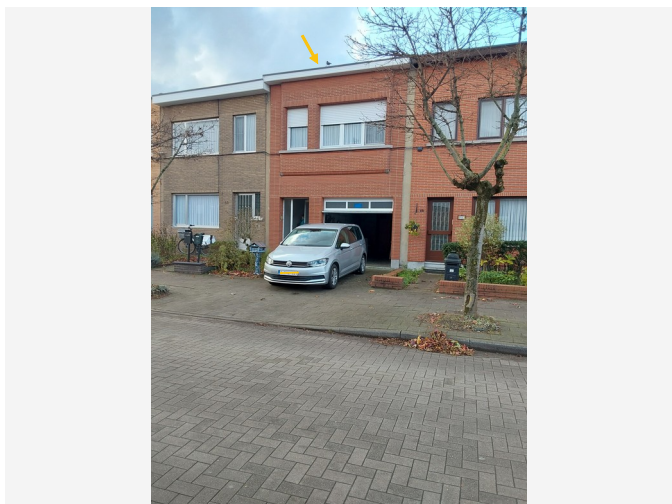
Permanente beperking

Reden: Het te onderzoeken materiaal situeert zich hoger dan 3,50 m te rekenen vanaf een veilige ondergrond

Uitleg van de asbestdeskundige: de rijwoning heeft een plat dak dat langs binnen ontoegankelijk is.
Waarschijnlijk roofing.

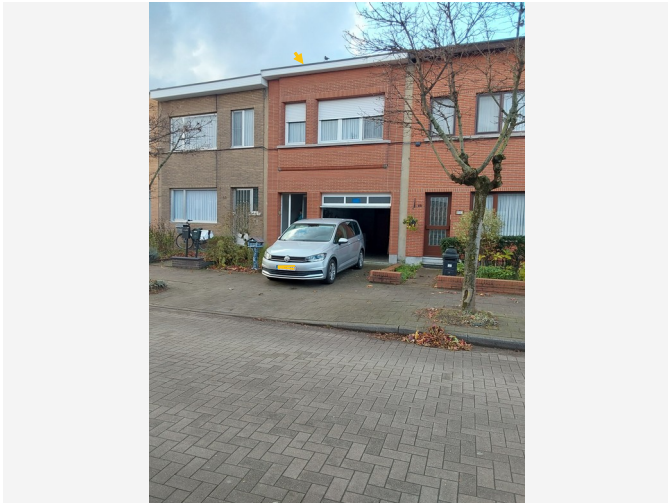
Permanente beperking

Reden: Het materiaal is volledig bedekt

Uitleg van de asbestdeskundige: Alle verplichtingen vervuld maar niet kunnen zien of , en welk onderdak er is. Onderaan alles afgewerkt .

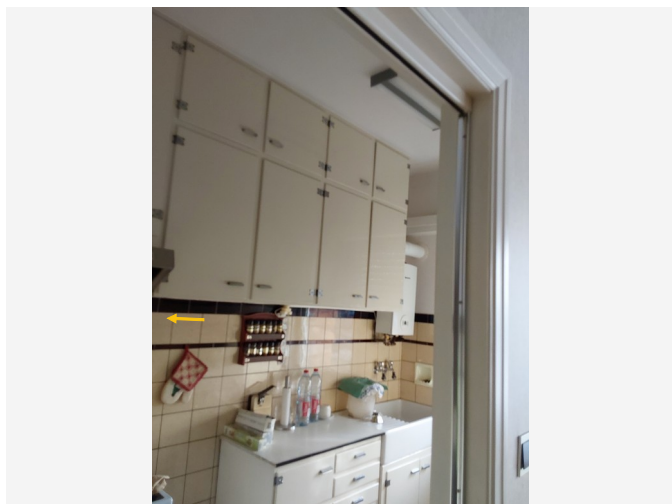
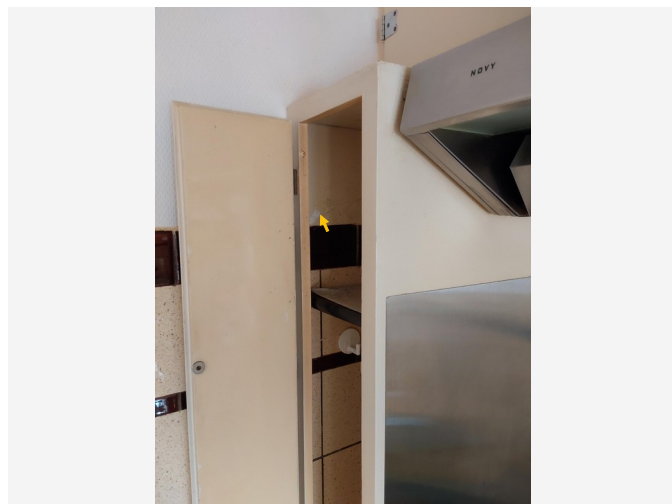
Geen asbest

#	Type	Referentie	Resultaat
7.1	Mengmonster	1	Geen asbest

Beschrijving	Pleisterwerk muren
Omgeving	Binnen
Primaire drager	Binnenwand
Bindmiddel van materiaal	Gips - kalk
Gebondenheid op basis van bindmiddel	Niet-hechtgebonden
Hoeveelheid (oppervlakte - dikte - aantal)	• 185,00 m ² - 0,30 cm - 1 stuk
Totaal volume	0,555 m ³
Identificatiemethode	Vaststelling met monsternamen
Destructieve handeling voor identificatie	Nee
Opmerking	cv geen pleister kelder

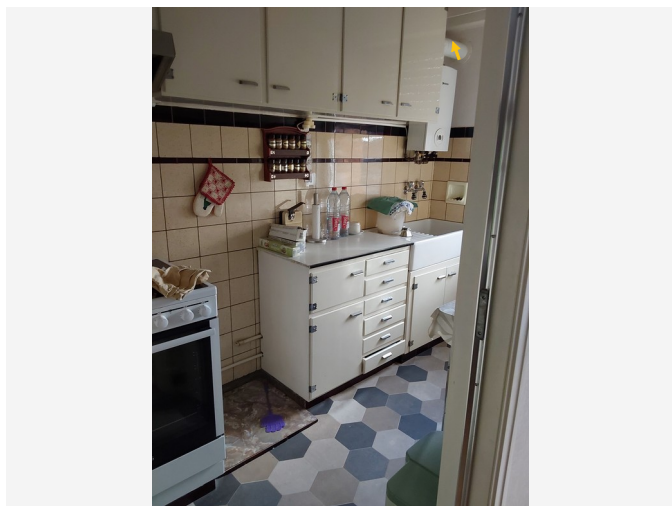
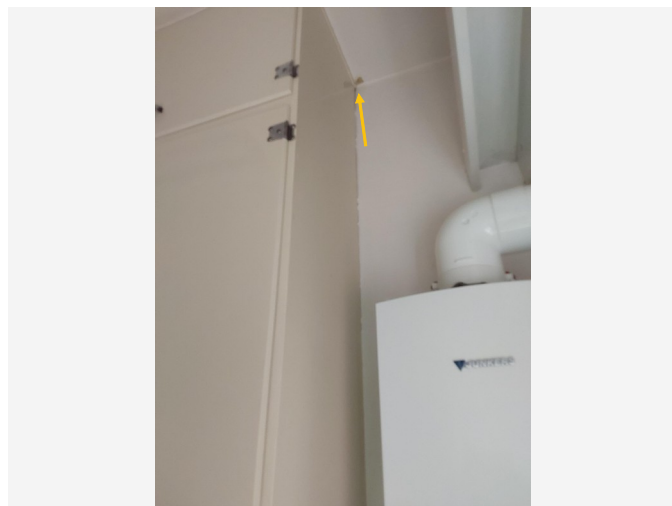
Geen asbest

#	Type	Referentie	Resultaat
8.1	Mengmonster	2	Geen asbest

Beschrijving	Pleisterwerk plafonds
Omgeving	Binnen
Primaire drager	Plafond
Bindmiddel van materiaal	Gips - kalk
Gebondenheid op basis van bindmiddel	Niet-hechtgebonden
Hoeveelheid (oppervlakte - dikte - aantal)	• 122,00 m ² - 0,30 cm - 1 stuk
Totaal volume	0,366 m ³
Identificatiemethode	Vaststelling met monsternamen
Destructieve handeling voor identificatie	Nee
Opmerking	cv geen pleister kelder
