# Asbestinventarisatetest

Heuvelhof 3, 3078 Kortenbergh

Attestnummer : 20250206-000030.000

Uitgegeven op : 06.02.2025

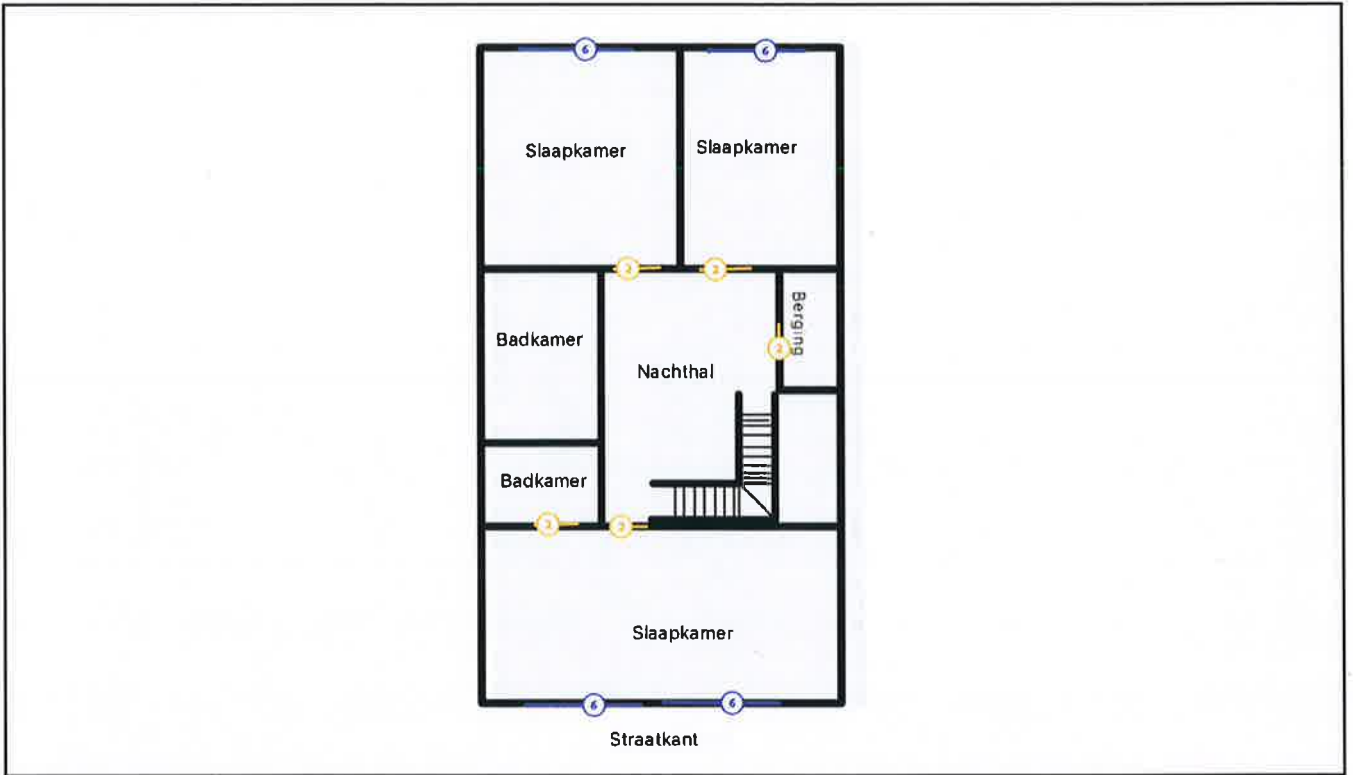
## Plan 1.6: Woning plan - V+1 - varia

| Beschrijving | Type | Actie |
|---|---|---|
| 2. Dorpels type massal | Asbestmateriaal | Zorgvuldig beheren |

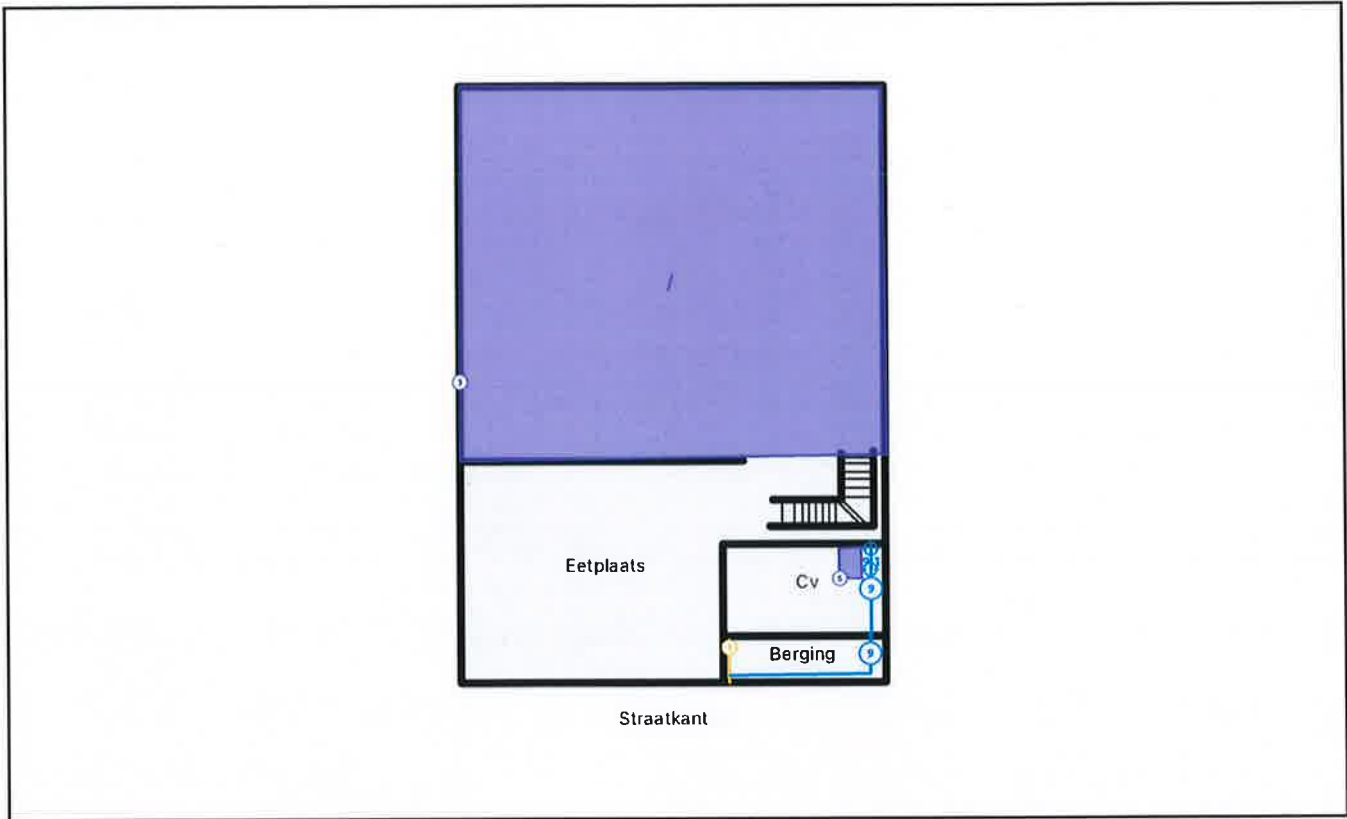
### Plan 1.10: Woning plan - V-1 - varia

| Beschrijving | Type | Actie |
|---|---|---|
| 1. Bakeliet toepassingen | Asbestmateriaal | Zorgvuldig beheren |
| 3. Kruipkelder | Beperking | - |

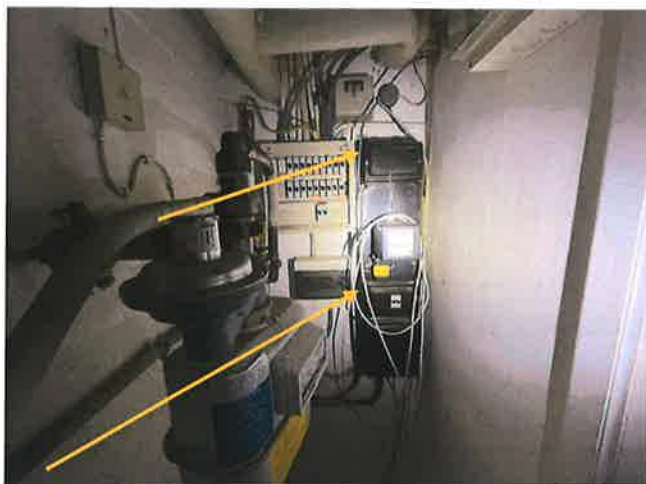
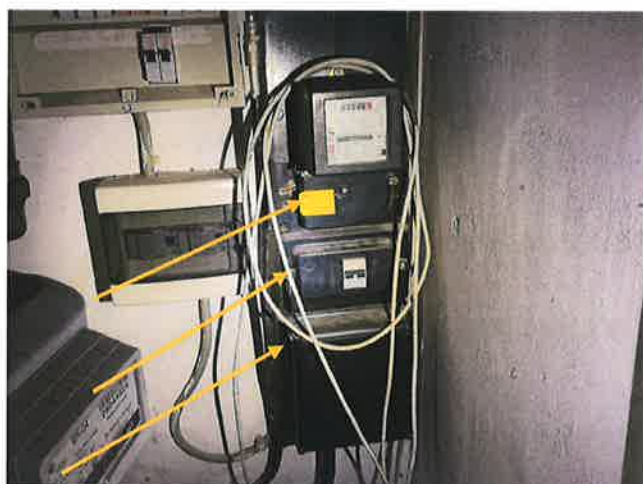
Het asbestmateriaal valt onder de mijlpaal van 2040.

| Eindbeoordeling materiaalsrisico | Laag materiaalsrisico en/of verlaagde kans op vezelvrijgave |

| Gebondenheid | Categorie 1: hechtgebonden in oorsprong |
| Asbestsoort (vezeltype) | Crocidoliet aanwezig |
| Asbestconcentratie | Laag (< 50%) |
| Afschermingsgraad van het gehele materiaal | Geheel of deels (ook) vrij aan de binnenlucht |
| Toestand van het materiaal | Onbeschadigd, niet verweerd |

| Asbestmateriaal | Plaat, paneel, tablet - Type Bakeliet |
| Opmerking | Bakeliet toepassingen zijn in sommige gevallen asbesthoudend. Er werd geen staalname uitgevoerd van deze toepassing. Bij renovatie, of vernieuwing electriciteit advies: verwijderen van de mogelijk asbesthoudende toepassing. Algemeen advies: Zorg dat de toepassing in een goede staat blijft verkeren. |

- Zorg voor een veilig beheer. Vermijd het beschadigen van het asbestmateriaal. Controleer de toestand jaarlijks op wijzigingen.

- Eenvoudige handelingen: mag via doe-het-zelf of door werknemer(s) met opleidingsattest eenvoudige handelingen  
Betreft een hecht-gebonden asbesttoepassing, binnen, dewelke niet verweerd is. Zonder breken verwijderen. Zorg voor voldoende beschermmiddelen en zorg dat er niemand in de nabije omgeving is tijdens de verwijdering. Hou rekening met de regelgeving omtrent de verwijdering van tellers en meters bij de bevoegde instanties.

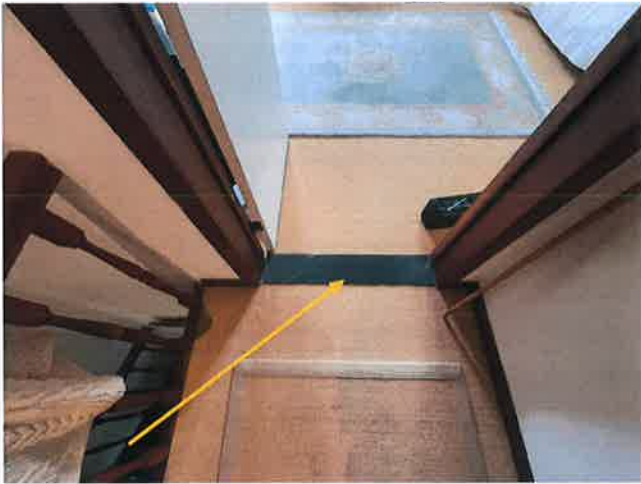
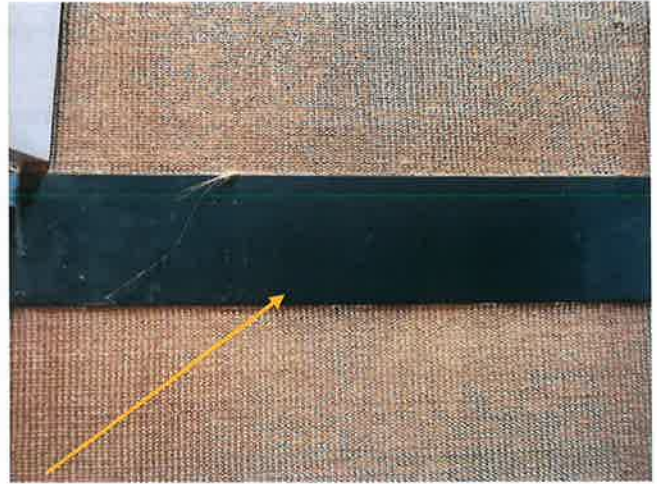
## Fiche 2: Dorpels type massal

Het asbestmateriaal valt onder de mijlpaal van 2040.

| Eindbeoordeling materiaalarisico | Laag materiaalarisico en/of verlaagde kans op vezelvrijgave |

| Asbestsoort (vezeltype) | Alleen chrysotiel |
| Asbestconcentratie | Laag (< 50%) |
| Toestand van het materiaal | Licht beschadigd, licht verweerd. Intact calciumsilicaatmateriaal of categorie III 'gebondenheid' |

| Asbestmateriaal | Plaat, paneel, tablet - Type Massal |

- Zorg voor een veilig beheer. Vermijd het beschadigen van het asbestmateriaal. Controleer de toestand jaarlijks op wijzigingen.

- Eenvoudige handelingen: mag via doe-het-zelf of door werknemer(s) met opleidingsattest eenvoudige handelingen  
Deze toepassing betreft een hechtgebonden asbesttoepassing, binnen, en kan door een aannemer die over een opleidingsattest eenvoudige handelingen beschikt of door een particulier (doe-het-zelf), verwijderd worden indien:
  - 1) er geen verhoogd risico op vrijgave van asbestvezels ontstaat;
  - 2) de toepassing voorafgaand wordt gefixeerd/bevochtigd;
  - 3) de individuele elementen zonder machinale werktuigen en zonder breken of gooien een voor een losgemaakt worden;
  - 4) in gesloten verpakking weggevoerd worden naar een erkend afvalpunt (recyclagepark).

Zorg voor voldoende persoonlijke beschermmiddelen en dat er niemand in de buurt is tijdens de verwijdering.

- Eenvoudige handelingen: enkel door erkend asbestverwijderaar  
Indien bovenstaande criteria worden overschreden:

Deze hechtgebonden toepassing, binnen, kan enkel door een erkende asbestverwijderaar verwijderd worden omdat er hier automatisch een verhoogd risico op vrijgave van asbestvezels ontstaat.

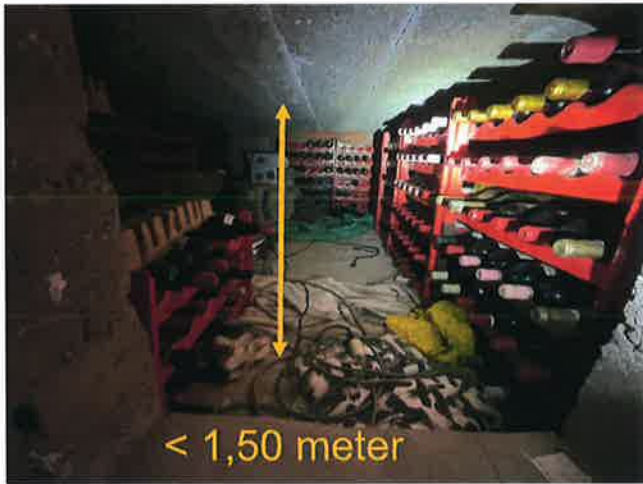
## Fiche 3: Kruipkelder

**Reden:** Hoogte minder dan 1,5 meter

**Uitleg van de asbestdeskundige:** Betreft een kruipkelder lager dan 1,5 meter, dewelke niet onderzocht kan worden binnen de bepalingen van de Welzijnswet. Grootte kruipkelder = onbekend. Er werd visueel zo ver mogelijk onderzocht.

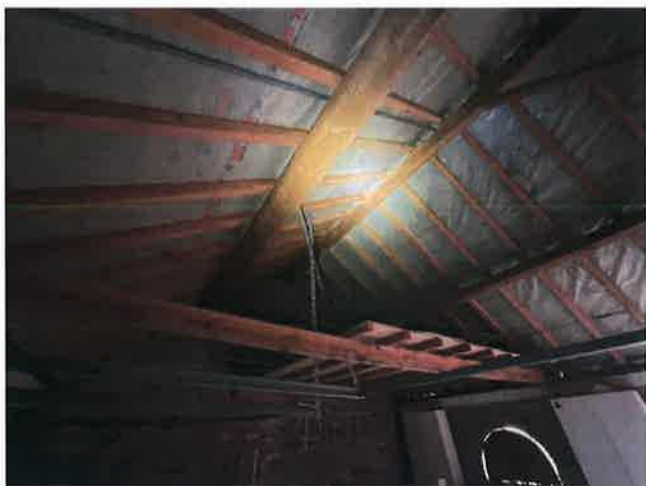
## Fiche 4: Geen asbestverdacht materiaal - garagebox

Tijdens de rondgang door de TCR (=toegankelijke constructie met risicobouwjaar) werd vastgesteld dat er geen asbestverdacht materiaal in de garagebox gebruikt werd.

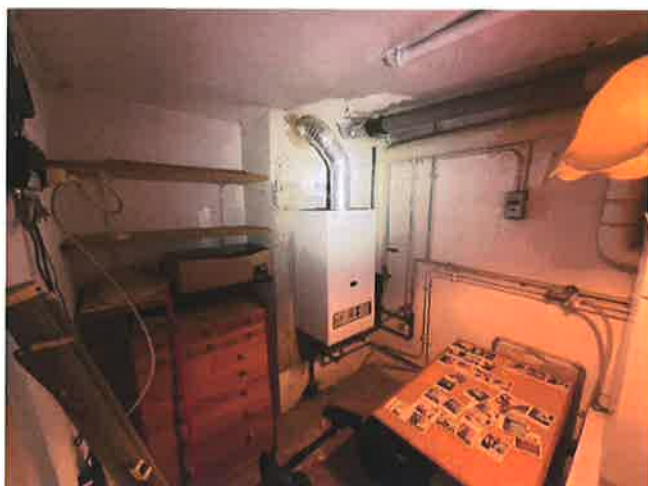
## Fiche 5: Geen asbestverdacht materiaal-centrale verwarming

De centrale verwarming werd gecontroleerd tijdens de inspectie van de TCR. Er werden geen asbestverdachte materialen aangetroffen.

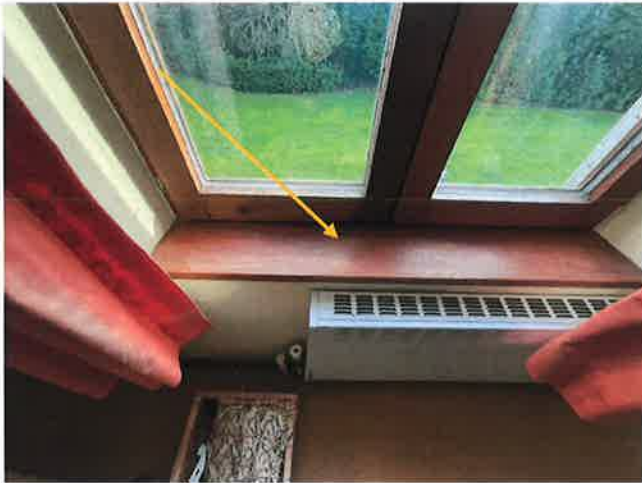
Tijdens de rondgang door de TCR (=toegankelijke constructie met risicobouwjaar) werden de vensterbanken gecontroleerd.

De vensterbanken zijn uit een niet-asbestverdacht materiaal vervaardigd.

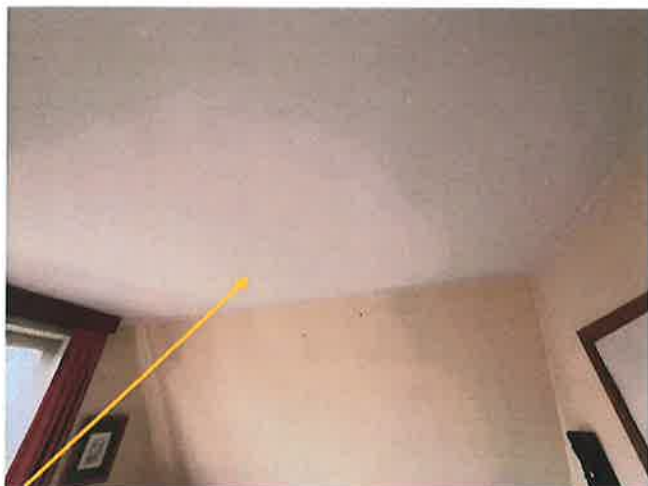
## Fiche 7: Gyproc vals plafond

Het plafond werd afgewerkt met een vals plafond in gyprocplaten. Er werd geen nader onderzoek gedaan naar mogelijks achterliggende asbestverdachte materialen (bv. pleisterwerk) daar deze buiten de scope van huidig, niet-destructief, asbestattest valt.

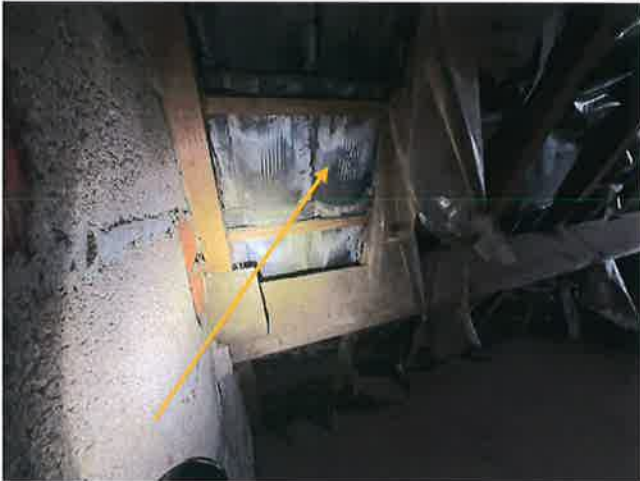
## Fiche 8: Geen asbestverdacht onderdak

Tijdens de controle van de TCR (=toegankelijke constructie met risicobouwjaar) werd er een controle uitgevoerd onder de dakpannen. Op deze locatie werd er geen asbest-verdacht onderdak aangetroffen.

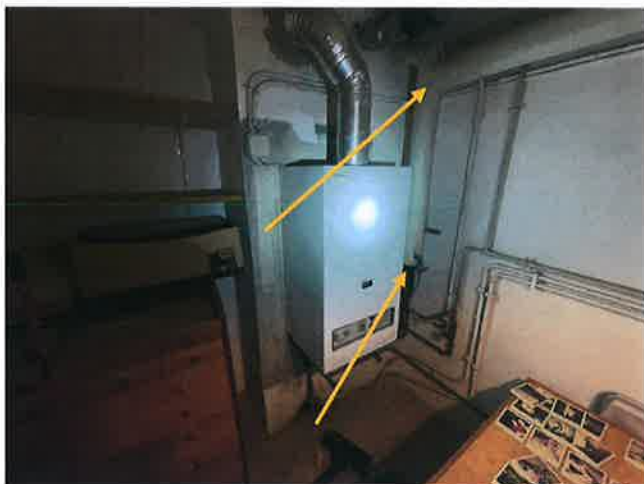
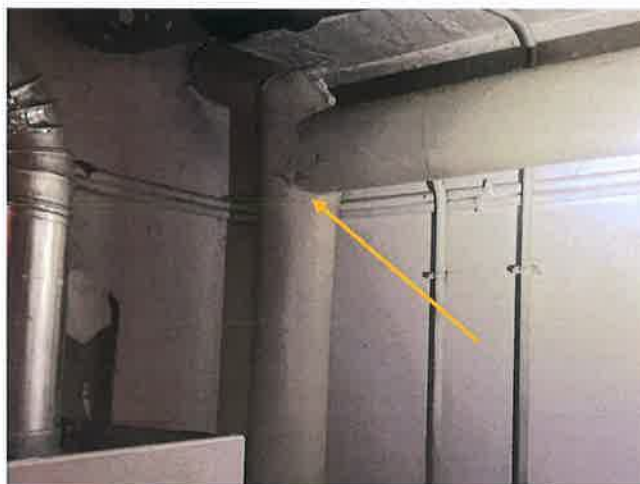
## Fiche 9: Leidingisolatie - Kunststof en karton

Geen asbest

| # | Type | Referentie | Resultaat |
|---|---|---|---|
| 9.1 | Mengmonster | MM03 | Geen asbest |

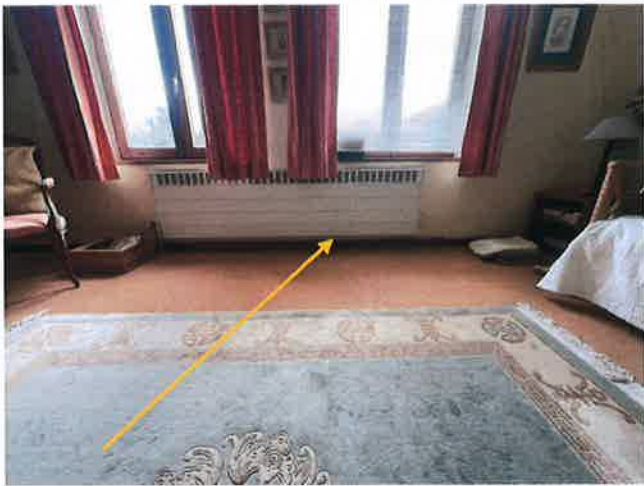
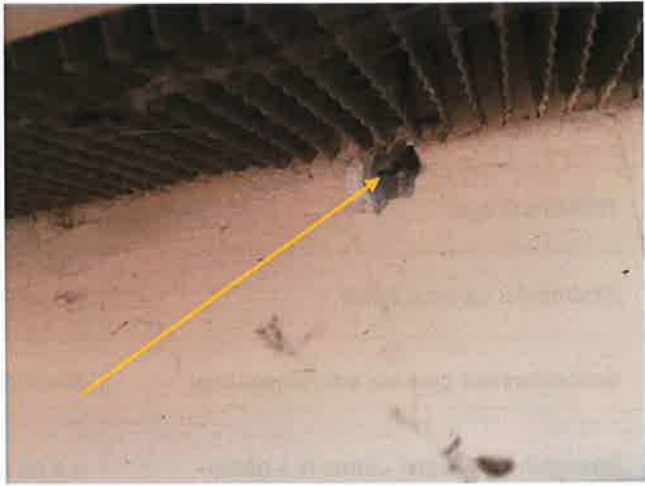
# Fiche 10: Pleisterwerk wand

Geen asbest

| # | Type | Referentie | Resultaat |
|---|---|---|---|
| 10.1 | Mengmonster | MM01 | Geen asbest |

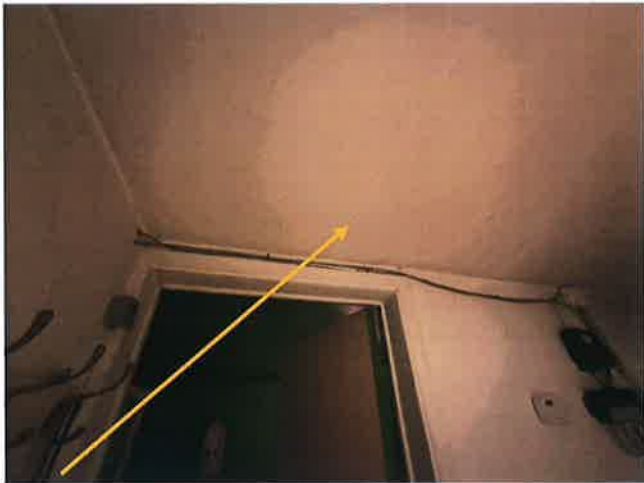
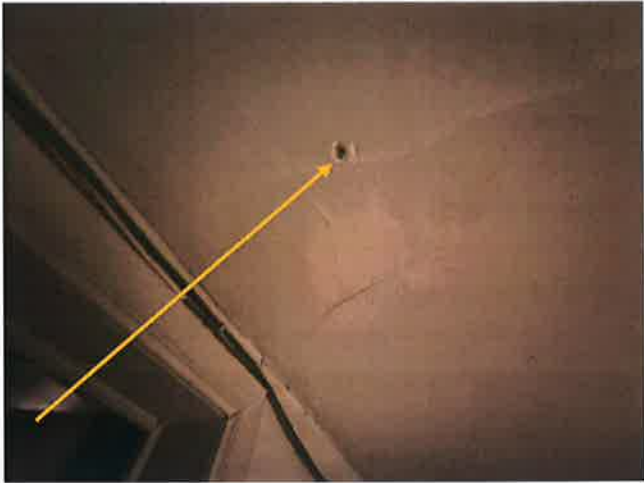
# Fiche 11: Pleisterwerk plafond

Geen asbest

| # | Type | Referentie | Resultaat |
|---|---|---|---|
| 11.1 | Mengmonster | MM02 | Geen asbest |
