Asbestinventarisatetest

Herentalsebaan 163, 2150 Antwerpen

Attestnummer : 20260416-000477.000

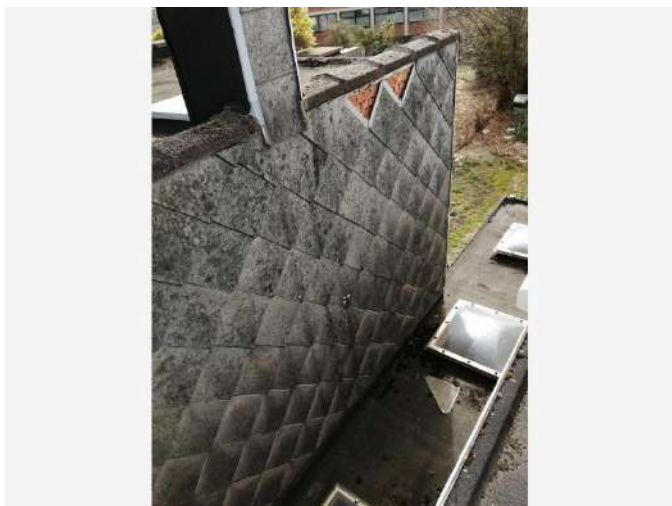
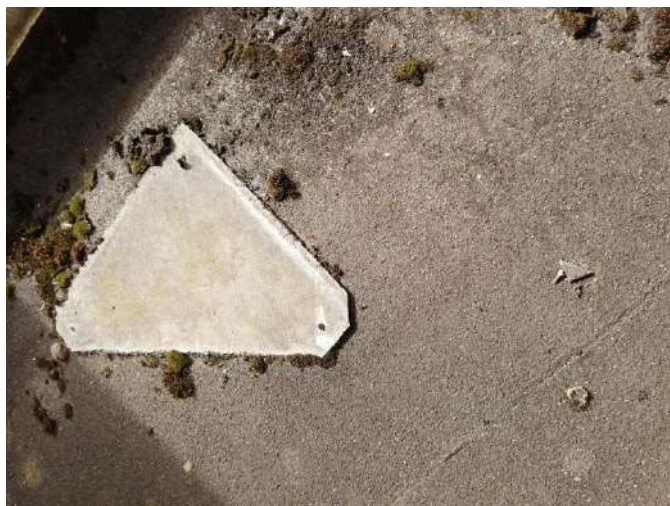
#	Type	Referentie	Resultaat
1.1	Puntmonster	6020384790 Leiresten buurgebouw	Chrysotiel, Crocidoliet

Beschrijving	leiresten buurgebouw
Type afvalstof	Betreft resten (contaminatie) van verwerking of beschadiging
Type resten (contaminatie)	<ul style="list-style-type: none">• Stukken, fragmenten (los, opliggend)
Besmette materialen	<ul style="list-style-type: none">• Geen (er is geen vermenging met ander materiaal)
Bron van de resten	leien zijgevel buurgebouw
Omgeving	Buiten
Primaire drager	Plat dak
Gebondenheid resten	Hecht
Hoeveelheid (gewicht - aantal)	<ul style="list-style-type: none">• 10,00 kg - 1 stuk
Totaal gewicht	10,00 kg
Eenvoudig bereikbaar	Ja
Identificatiemethode	Een monstername door de asbestdeskundige met laboanalyse door een asbestlabo.
Opmerking	<p>De leien tegen de muur van het buurgebouw maken geen deel uit van de scope van dit onderzoek.</p> <p>De resten (door verwerking en losgekomen leien) die aanwezig zijn op het platte dak zijn dat echter wél.</p>

Dringend verwijderen

- Verwijder het asbestafval.

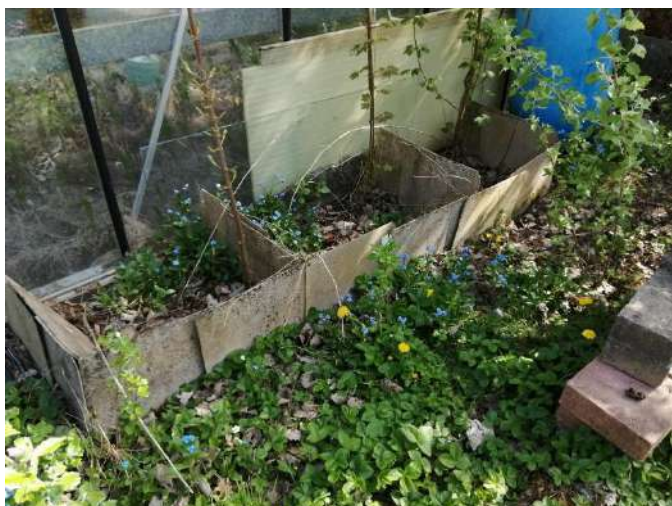
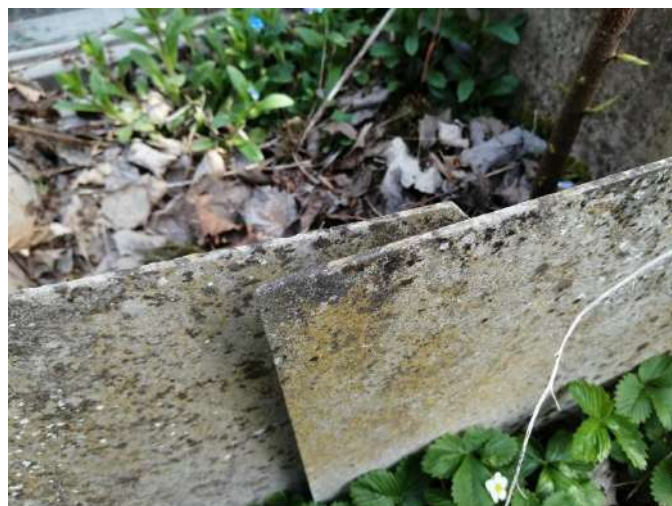
Eindbeoordeling materiaalrisico	Verhoogd materiaalrisico en/of verhoogde kans op vezelvrijgave
---------------------------------	--

Gebondenheid	Categorie 1: hechtgebonden in oorsprong
Asbestsoort (vezeltype)	Alleen chrysotiel aanwezig
Asbestconcentratie	Laag (< 50%)
Afschermingsgraad van het gehele materiaal	Geheel of deels vrij aan de buitenlucht, maar geen contact met binnenlucht
Toestand van het materiaal	Matig beschadigd, matig verweerd

#	Type	Referentie	Resultaat
2.1	Puntmonster	6020384794 Plantbakken serre	Chrysotiel

Verwijderen

- Verwijder dit asbestmateriaal zo snel mogelijk. Volg de toestand goed op.

De platen zelf kunnen eenvoudig uit de grond verwijderd worden.

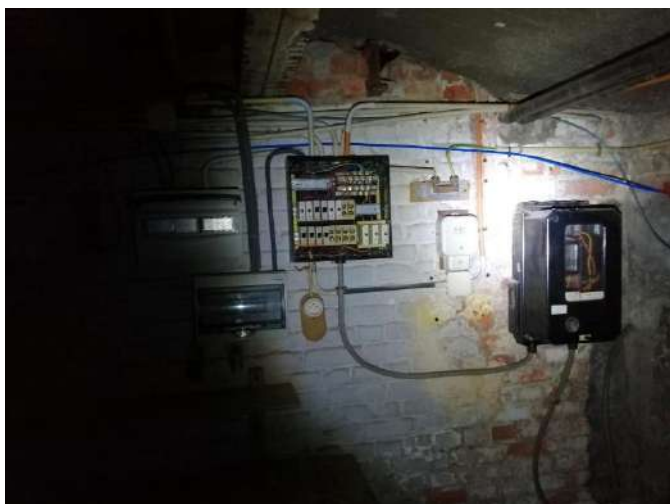
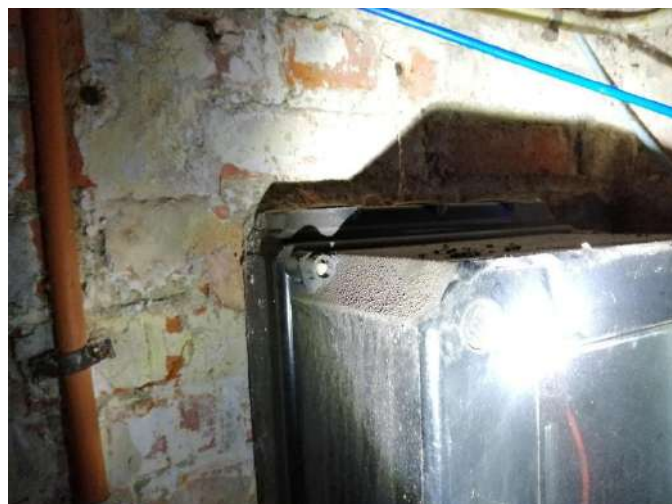
Eindbeoordeling materiaalrisico	Laag materiaalrisico en/of verlaagde kans op vezelvrijgave
---------------------------------	--

Gebondenheid	Categorie 1: hechtgebonden in oorsprong
Asbestsoort (vezeltype)	Crocidoliet aanwezig
Asbestconcentratie	Laag (< 50%)
Afschermingsgraad van het gehele materiaal	Geheel of deels vrij aan de binnenlucht, maar geen contact met binnenluchtstromen
Toestand van het materiaal	Onbeschadigd, niet verweerd

Beschrijving	bakeliet elektrisch installatiemateriaal
Omgeving	Binnen
Primaire drager	Communicatie en elektrische infrastructuur en uitrusting
Asbestmateriaal	Plaat, paneel, tablet - Type Bakeliet
Bindmiddel van asbestmateriaal	Kunststof of -hars
Gebondenheid op basis van bindmiddel	Hecht
Hoeveelheid (oppervlakte - dikte - aantal)	• 1,00 m ² - 0,30 cm - 1 stuk
Totaal volume	0,003 m ³
Eenvoudig bereikbaar	Ja
Bevestigingswijze	• Geschroefd
Identificatiemethode	De asbestdeskundige beoordeelt het materiaal als asbestverdacht en dus asbesthoudend, en dit zonder monsternamen. Motivatie: De materialen behoren niet toe aan de eigenaar voor wie de asbestdeskundige de asbestinventaris uitvoert.
Destructieve handeling voor identificatie	Nee

Zorgvuldig beheren

- Zorg voor een veilig beheer. Vermijd het beschadigen van het asbestmateriaal. Controleer de toestand jaarlijks op wijzigingen.

- Eenvoudige handelingen: mag via doe-het-zelf of door werknemer(s) met opleidingsattest eenvoudige handelingen
Verwijdering enkel mogelijk door de netbeheerder.
Mogelijk reeds bij de introductie van de digitale meter.

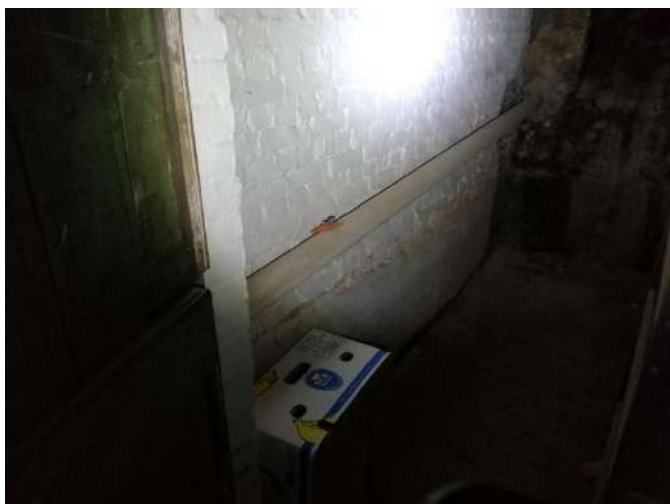
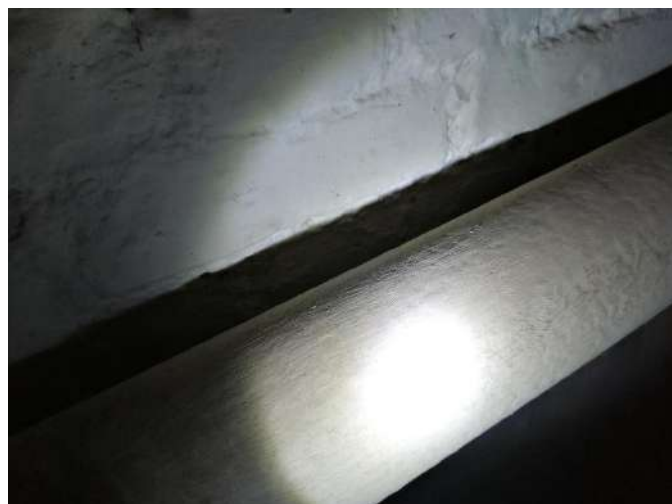
Beschrijving	wachtbuis kelder
Omgeving	Binnen
Primaire drager	HVAC infrastructuur en uitrusting
Asbestmateriaal	Buis, koker, leiding, pijp, doorvoer
Bindmiddel van asbestmateriaal	Cement
Gebondenheid op basis van bindmiddel	Hecht
Hoeveelheid (lengte - omtrek - dikte - aantal)	<ul style="list-style-type: none">• 3,00 m - 40,00 cm - 0,40 cm - 1 stuk
Totaal volume	0,005 m ³
Eenvoudig bereikbaar	Ja
Bevestigingswijze	<ul style="list-style-type: none">• Verlijmd, ingegoten, versmeerd
Identificatiemethode	Een monstername door de asbestdeskundige met laboanalyse door een asbestlabo.
Destructieve handeling voor identificatie	Nee
