# Asbestinventarisatetest

Oudebaan 101, 2970 Schilde

Attestnummer : 20250909-000050.000

Uitgegeven op : 09.09.2025

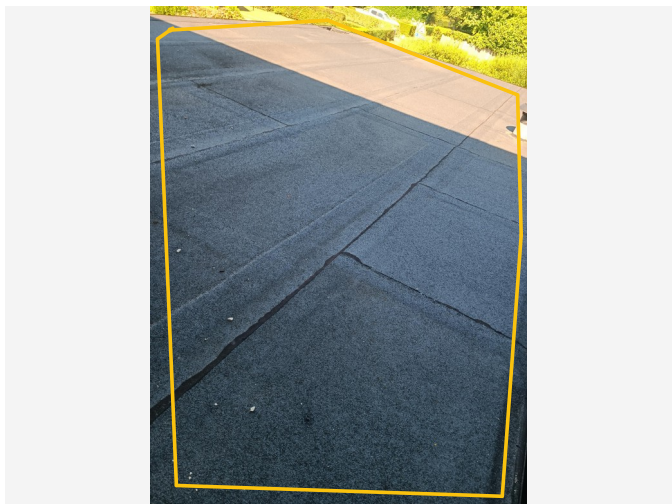
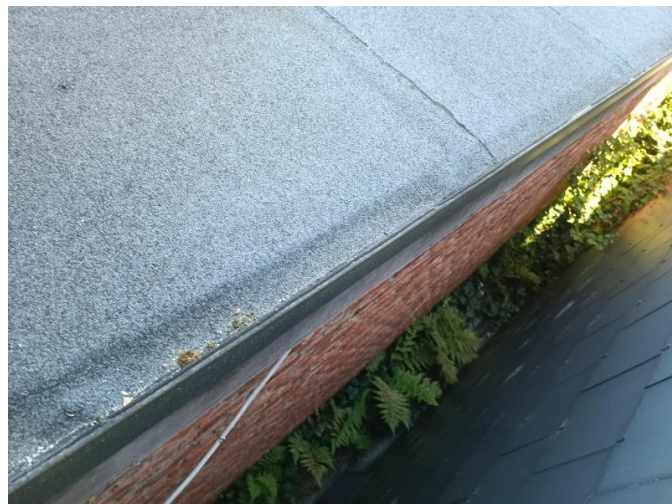
Het asbestmateriaal valt onder de mijlpaal van 2040.

Eindbeoordeling materiaalrisico	Zeer laag materiaalrisico en/of zeer lage kans op vezelvrijgave
---------------------------------	---

Beschrijving	Roofing (zonder staalname: kans lekkage)
Omgeving	Buiten
Primaire drager	Plat dak
Asbestmateriaal	Dak- en gevelbekleding - Roofing
Bindmiddel van asbestmateriaal	Bitumen (roofing, teer, asfalt)
Gebondenheid op basis van bindmiddel	Hecht
Hoeveelheid (oppervlakte - aantal)	<ul style="list-style-type: none"> <li>• 40,00 m<sup>2</sup> - 1 stuk</li> </ul>
Totale oppervlakte	40,00 m <sup>2</sup>
Eenvoudig bereikbaar	Ja
Bevestigingswijze	<ul style="list-style-type: none"> <li>• Verlijmd, ingegoten, versmeerd</li> </ul>
Identificatiemethode	<p>Vaststelling zonder monstername</p> <p>Motivatie: Groot risico op structurele gevolgschade (lekschade, werking installatie,...)</p>
Destructieve handeling voor identificatie	Nee
Opmerking	<p>Volgens het inspectieprotocol is een monstername van roofing verplicht om dit te identificeren als niet-asbesthoudend. Een monstername is echter niet mogelijk wegens kans op lekkage. De toepassing wordt in de databank als asbestverdacht beschouwd. Mogelijks kunnen er ook asbestverdachte onderlagen aanwezig zijn. Het is aangewezen om extra controle uit te voeren bij eventuele renovatiewerken. De vermelde oppervlaktes, diktes en volumes betreffen een beredeneerde schatting. Er worden geen rechten verleend aan deze oppervlaktes/diktes/volumes.</p>

- Zorg voor een veilig beheer. Vermijd het beschadigen van het asbestmateriaal. Controleer de toestand jaarlijks op wijzigingen.
- Voer bijkomende staalname(s) uit.

- Eenvoudige handelingen: mag via doe-het-zelf of door werknemer(s) met opleidingsattest eenvoudige handelingen  
Gezien het risico op vrijstelling van asbestvezels bij de verwijderingswerken, adviseren wij de werken te laten uitvoeren door een aannemer/medewerker die hiertoe de nodig opleiding heeft gevolgd, en niet via doe-het-zelf. Volgens de richtlijnen in de Codex Welzijn op het Werk, boek VI titel 3 asbest, mag hechtgebonden asbest die beschadigd is of waarbij er vrije vezels zichtbaar zijn en die verwerkt is in een buitentoepassing via de methode van eenvoudige handelingen verwijderd worden, indien er geen derden aanwezig zijn en voor zover de verwijdering geen aanleiding geeft tot een wijziging van de toestand. Standaard dragen van de nodige wegwerp beschermingsmiddelen FFP 3 masker , handschoenen en tyvec CAT III type 5-6 , afwasbaar schoeisel Voor hechtgebonden toepassingen: Bij verwijdering door doe-het-zelf moet men dit afval dubbel en luchtdicht verpakt aandienen bij het gemeentelijk recyclagepark. Men raadpleegt best op voorhand de voorwaarden van het recyclagepark.

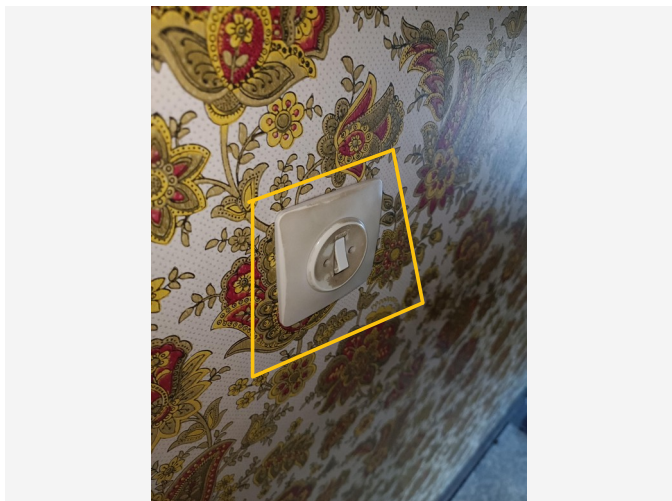
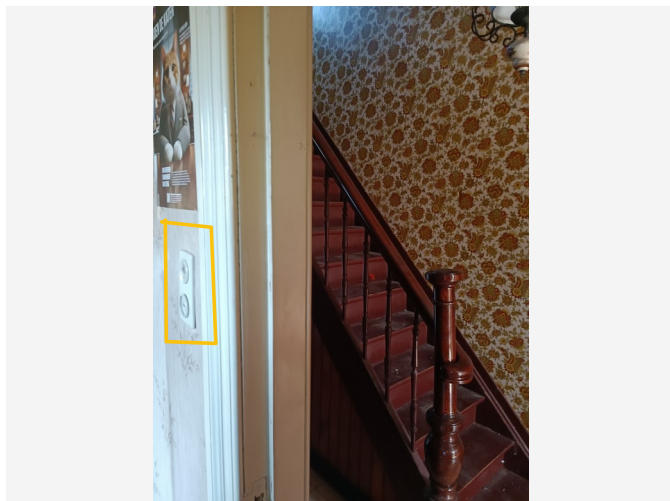
## Fiche 2: Bakeliet toep.(schakelaars-stopcontact.-verdeel dozen-radiator knoppen

Het asbestmateriaal valt onder de mijlpaal van 2040.

Eindbeoordeling materiaalrisico	Laag materiaalrisico en/of verlaagde kans op vezelvrijgave
---------------------------------	--

Beschrijving	Bakeliet toep.(schakelaars-stopcontact.-verdeeldozen-radiatorknoppen
Omgeving	Binnen
Primaire drager	Communicatie en elektrische infrastructuur en uitrusting
Asbestmateriaal	Plaat, paneel, tablet - Type Bakeliet
Bindmiddel van asbestmateriaal	Kunststof of -hars
Gebondenheid op basis van bindmiddel	Hecht
Hoeveelheid (oppervlakte - dikte - aantal)	<ul style="list-style-type: none"><li>• 0,30 m<sup>2</sup> - 1,00 cm - 2 stuks</li></ul>
Totaal volume	0,006 m <sup>3</sup>
Eenvoudig bereikbaar	Ja
Bevestigingswijze	<ul style="list-style-type: none"><li>• Geschroefd</li></ul>
Identificatiemethode	Vaststelling zonder monstername
Destructieve handeling voor identificatie	Nee
Opmerking	<p>Het is moeilijk te bepalen of de bakeliettoepassingen in de woning ook effectief asbesthoudend zijn (het kan ook gaan om de asbestvrije variant).</p> <p>Er werd geen monster genomen oww beschadiging aan een elektrisch gerelateerde toepassing, extra controle bij verwijdering van het verdacht materiaal.</p>

- Zorg voor een veilig beheer. Vermijd het beschadigen van het asbestmateriaal. Controleer de toestand jaarlijks op wijzigingen.
- Voer bijkomende staalname(s) uit.

- Eenvoudige handelingen: mag via doe-het-zelf of door werknemer(s) met opleidingsattest eenvoudige handelingen  
Schakelaars, stopcontacten en andere gelijkaardige toepassingen kunnen eenvoudig losgeschroefd worden --> EH doe-het-zelf. Afgesloten of verzegelde kast --> EH opgeleid techniker personeel 8u basisopleiding asbest. Voor elektrische infrastructuur en uitrusting dient u vooraleer men deze toepassing gaat bevochtigen de elektriciteit af te sluiten (zoniet elektrocutie-/brandgevaar). standaard dragen van de nodige wegwerp beschermingsmiddelen FFP 3 masker , handschoenen en tyvec CAT III type 5-6 , afspoelbaar schoeisel Losschroeven en dubbel verpakken in plastic , sluit luchtdicht af en breng dit als hechtgebonden afval naar een plaatselijk containerpark. Voor hechtgebonden toepassingen: Bij verwijdering door doe-het-zelf moet men dit afval dubbel en luchtdicht verpakt aandienen bij het gemeentelijk recyclagepark. Men raadpleegt best op voorhand de voorwaarden van het recyclagepark.

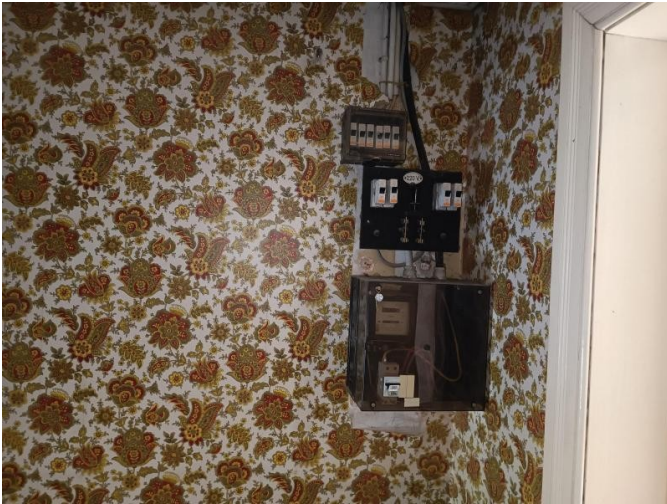
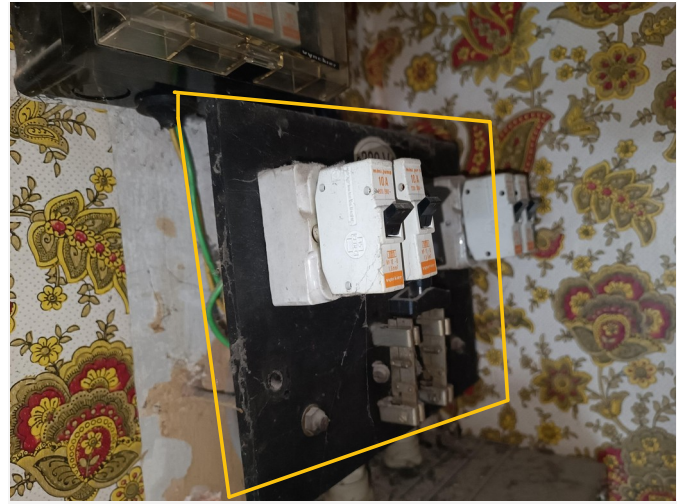
Het asbestmateriaal valt onder de mijlpaal van 2040.

Eindbeoordeling materiaalrisico	Laag materiaalrisico en/of verlaagde kans op vezelvrijgave
---------------------------------	--

Beschrijving	Zekering bord
Omgeving	Binnen
Primaire drager	Communicatie en elektrische infrastructuur en uitrusting
Asbestmateriaal	Plaat, paneel, tablet - Type Massal
Bindmiddel van asbestmateriaal	Cement
Gebondenheid op basis van bindmiddel	Hecht
Hoeveelheid (oppervlakte - dikte - aantal)	<ul style="list-style-type: none"><li>• 0,20 m<sup>2</sup> - 1,00 cm - 1 stuk</li></ul>
Totaal volume	0,002 m <sup>3</sup>
Eenvoudig bereikbaar	Ja
Bevestigingswijze	<ul style="list-style-type: none"><li>• Verlijmd, ingegoten, versmeerd</li></ul>
Identificatiemethode	Vaststelling zonder monstername
Destructieve handeling voor identificatie	Nee
Opmerking	Visueel verdacht beschouwd  De vermelde oppervlaktes, diktes, gewichten en volumes betreffen een beredeneerde schatting. Er worden geen rechten verleend aan deze oppervlaktes/diktes/volumes.

- Zorg voor een veilig beheer. Vermijd het beschadigen van het asbestmateriaal. Controleer de toestand jaarlijks op wijzigingen.
- Voer bijkomende staalname(s) uit.

- Eenvoudige handelingen: mag via doe-het-zelf of door werknemer(s) met opleidingsattest eenvoudige handelingen  
EH via doe-het zelf : , de toepassingen kunnen eenvoudig losgeschroefd worden zonder de toepassing zelf te breken.

Voor elektrische infrastructuur en uitrusting dient u vooraleer men deze toepassing gaat bevochtigen de elektriciteit af te sluiten (zoniet elektrocutie-/brandgevaar). standaard dragen van de nodige wegwerp beschermingsmiddelen FFP 3 masker , handschoenen en tyvec CAT III type 5-6 , afspoelbaar schoeisel  
Losschroeven en dubbel verpakken in plastic , sluit luchtdicht af en breng dit als hechtgebonden afval naar een plaatselijk containerpark. Voor hechtgebonden toepassingen: Bij verwijdering door doe-het-zelf moet men dit afval dubbel en luchtdicht verpakt aandienen bij het gemeentelijk recyclagepark. Men raadpleegt best op voorhand de voorwaarden van het recyclagepark.

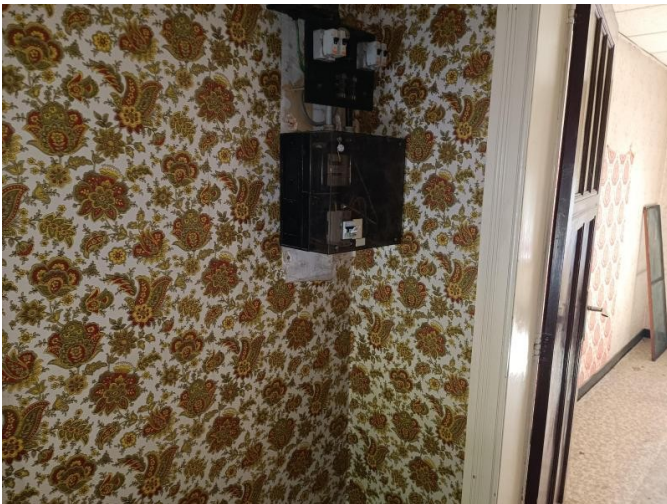
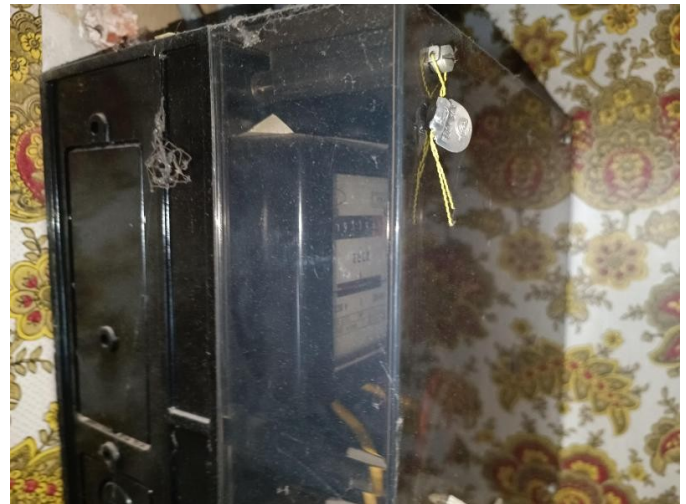
Het asbestmateriaal valt onder de mijlpaal van 2040.

Eindbeoordeling materiaalrisico	Zeer laag materiaalrisico en/of zeer lage kans op vezelvrijgave
---------------------------------	---

Beschrijving	Bakeliet Tellerkast
Omgeving	Binnen
Primaire drager	Communicatie en elektrische infrastructuur en uitrusting
Asbestmateriaal	Plaat, paneel, tablet - Type Bakeliet
Bindmiddel van asbestmateriaal	Kunststof of -hars
Gebondenheid op basis van bindmiddel	Hecht
Hoeveelheid (oppervlakte - dikte - aantal)	• 0,50 m <sup>2</sup> - 0,30 cm - 1 stuk
Totaal volume	0,002 m <sup>3</sup>
Eenvoudig bereikbaar	Ja
Bevestigingswijze	• Geschroefd
Identificatiemethode	Vaststelling zonder monstername
Destructieve handeling voor identificatie	Nee
Opmerking	Het is moeilijk te bepalen of de bakeliettoepassingen in de woning ook effectief asbesthoudend zijn (het kan ook gaan om de asbestvrije variant).-Er werd geen monster genomen owv beschadiging aan een elektrisch gerelateerde toepassing, extra controle bij verwijdering van het verdacht materiaal. Vermoedelijk zal de toepassing verwijderd worden bij aanpassing van het elektriciteitsnetwerk.

- Zorg voor een veilig beheer. Vermijd het beschadigen van het asbestmateriaal. Controleer de toestand jaarlijks op wijzigingen.
- Voer bijkomende staalname(s) uit.
- Een bijkomend onderzoek zou kunnen gebeuren na demontage van de toepassing, zodat dit op een veilige en verantwoorde manier kan gebeuren. Het bijkomend onderzoek kan bijdragen tot een betere inschatting van het risico en helpt om de (mogelijke) asbestafvalstroom te beperken.

- Eenvoudige handelingen: mag via doe-het-zelf of door werknemer(s) met opleidingsattest eenvoudige handelingen  
Mag niet door doe -het-zelf verwijderd worden

De toepassing dient verwijderd te worden door de netbeheerder, vermoedelijk word dit uitgevoerd wanneer de oude meterkast vervangen word door een digitale meter. Zie ook link Zie <https://ovam.vlaanderen.be/wie-mag-wat-verwijderen> <https://ovam.vlaanderen.be/voorzorgsmaatregelen->

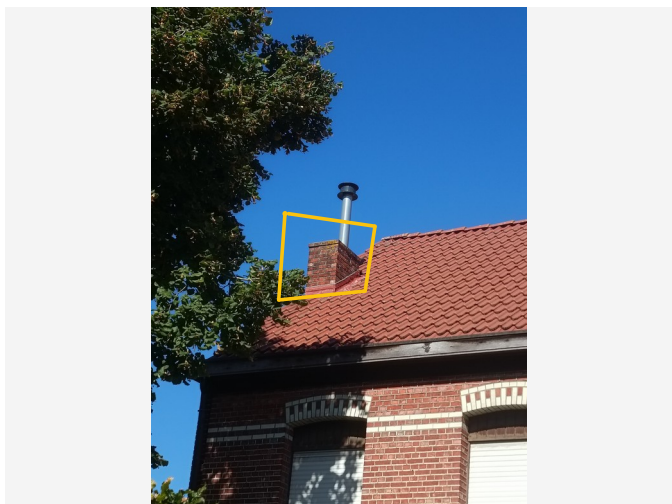
**Reden:** Het te onderzoeken materiaal situeert zich hoger dan 3,50 m te rekenen vanaf een veilige ondergrond

**Uitleg van de asbestdeskundige:** Bij werken (dak of reiniging schouw) kan een stelling geplaatst worden , het is niet duidelijk of er asbestverdachte materialen aanwezig zijn in de schouw.

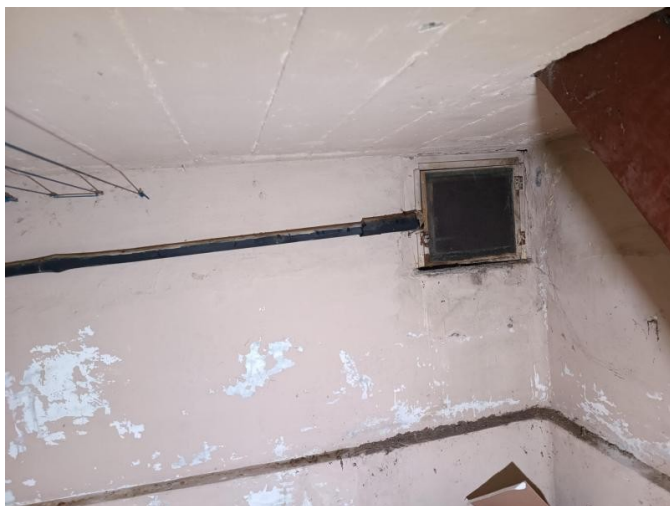
**Reden:** de inspectieruimte is lager dan 1,5 m

**Uitleg van de asbestdeskundige:** In het inspectieprotocol behoort een ruimte lager dan 1,5 m niet tot het onderzoek.

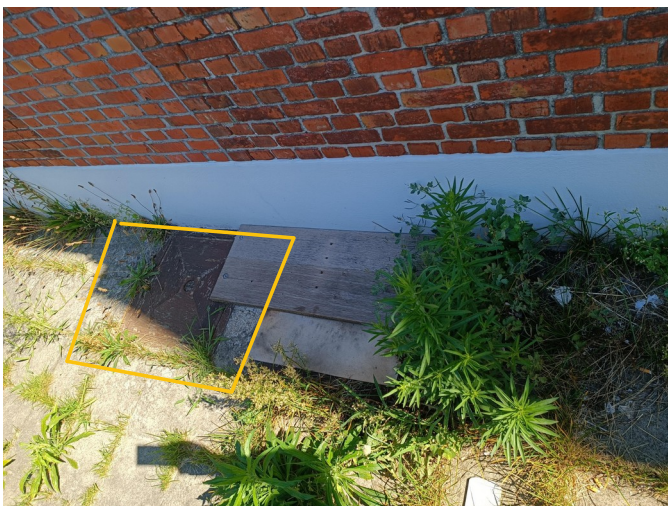
**Reden:** Het onderzoek kan niet uitgevoerd worden binnen de bepalingen van de Welzijnswet

**Uitleg van de asbestdeskundige:** De deksel ( put) is stevig vast en kan niet op een veilige manier open, bij bereikbaarheid extra controle aangewezen.

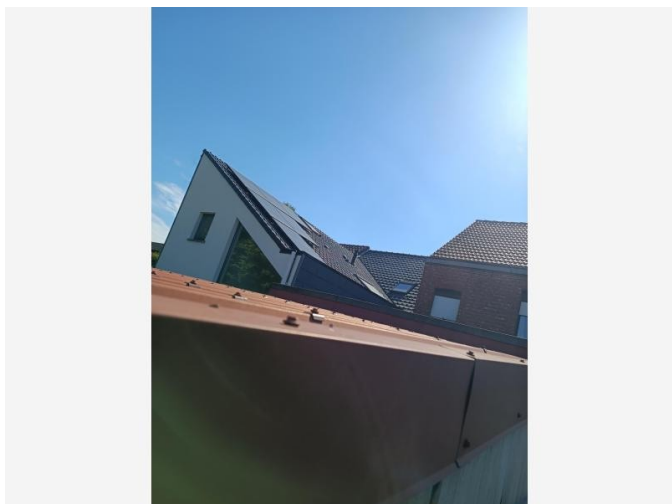
Platdak ( garage) bestaat uit sandwich panelen deze is niet verdacht( het is niet gekend wat eronder zich bevindt bij werken extra controle aangewezen)

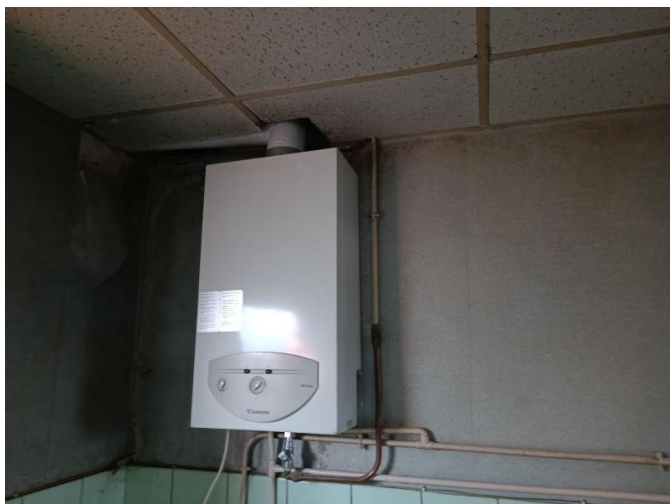
De Gas ketel werd gecontroleerd( Junkers ) en is niet asbest verdacht geen risico bouwjaar.

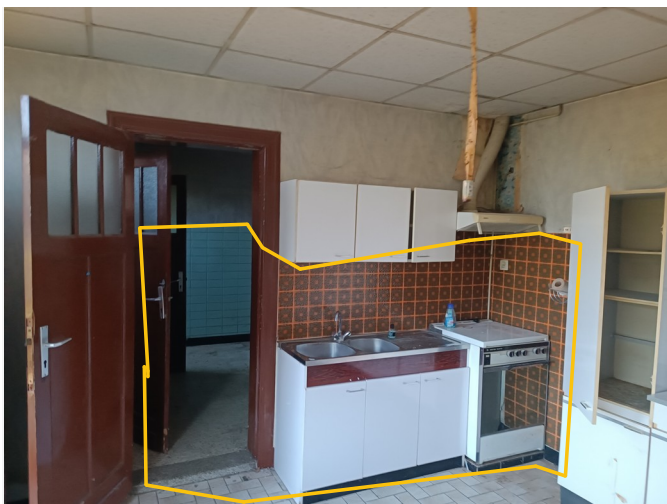
In het inspectieprotocol is een monstername van tegellijm verplicht om dit te identificeren als niet-asbesthoudend. Er waren geen facturen ter beschikking die bevestigen dat de tegels na 2001 waren geplaatst. Er waren geen bestaande beschadigingen aan de wand/vloer tegels en plinten om de lijm voldoende te kunnen inspecteren. Om dit af te toetsen is het aangewezen om bij eventuele renovatiewerken aan de tegels verder onderzoek/staalname te laten uitvoeren ter controle.

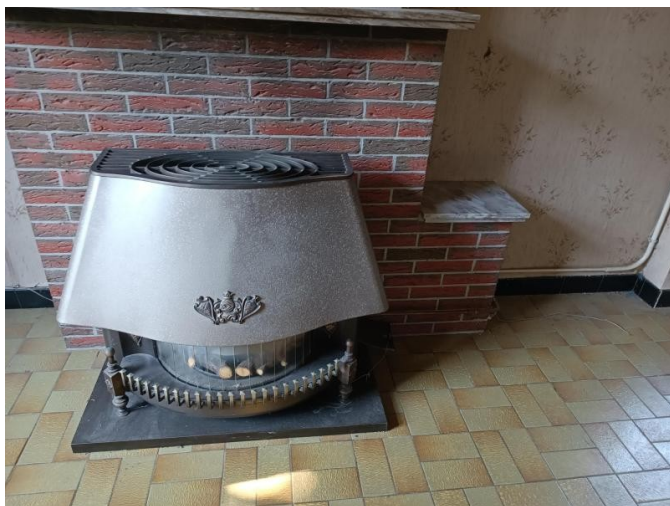
Het exact gebruik van asbesthoudend materiaal is niet gekend . Laat de Gas kachel controleren door een opgeleid techniker (basis 8 u asbest) tijdens het onderhoud

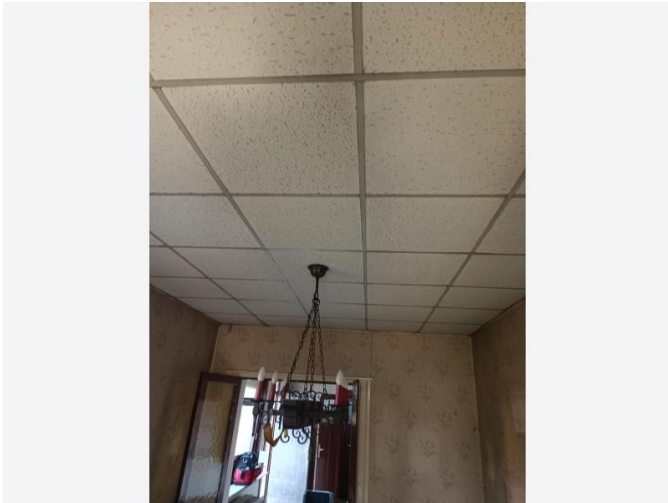
Alle plafonds zijn afgewerkt met valse plafonds in plaatmateriaal. Het is niet duidelijk of er pleisterwerk of ander verdacht asbestmateriaal aanwezig is achter / op deze valse plafonds, het is aangewezen om bijkomend onderzoek uit te voeren bij werken. Zonder destructieve handeling is het niet mogelijk om na te gaan of er asbesthoudende materialen aanwezig zijn achter de plafond afwerking. Als bij sloop of renovatie blijkt dat er achter deze plafonds nog pleisterwerk of asbest verdachte toepassingen aanwezig zijn, moet dit bemonsterd worden.

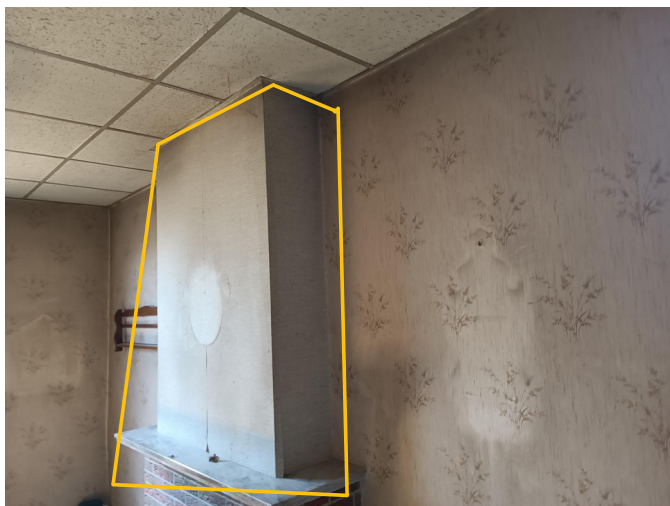
Het is niet uitgesloten dat er nog verdacht materiaal aanwezig is in de schouw ,( bij werken extra controle aangewezen.)

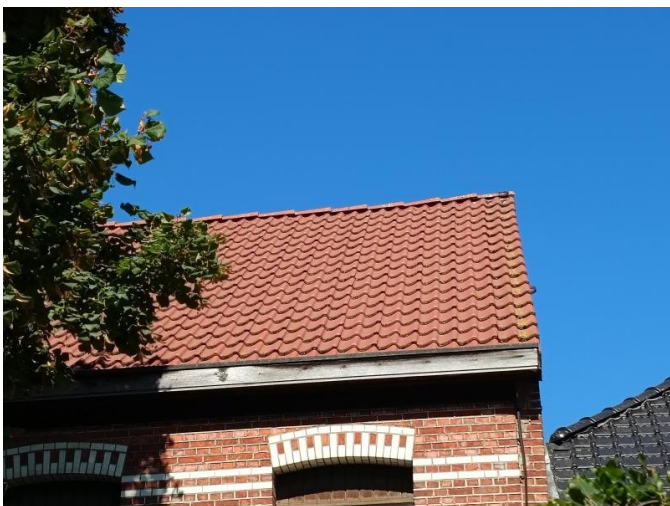
Aanwezigheid onderdak kon niet vastgesteld worden: niet duidelijk adv opheffen dakpan, geen dakraam aanwezig

Bij werken kan een stelling geplaatst worden om veilig te inspecteren

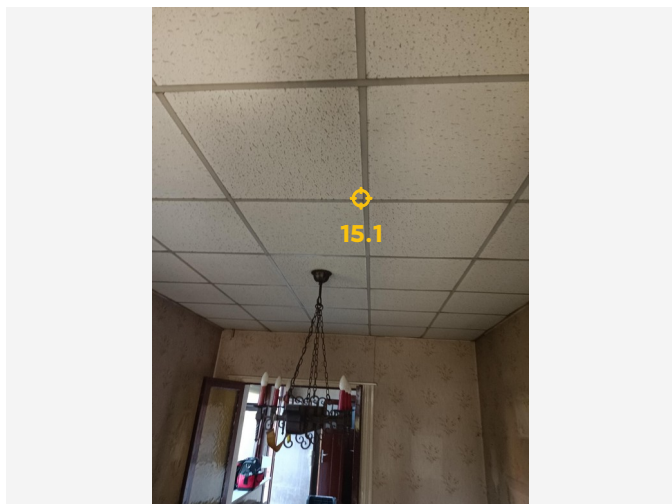
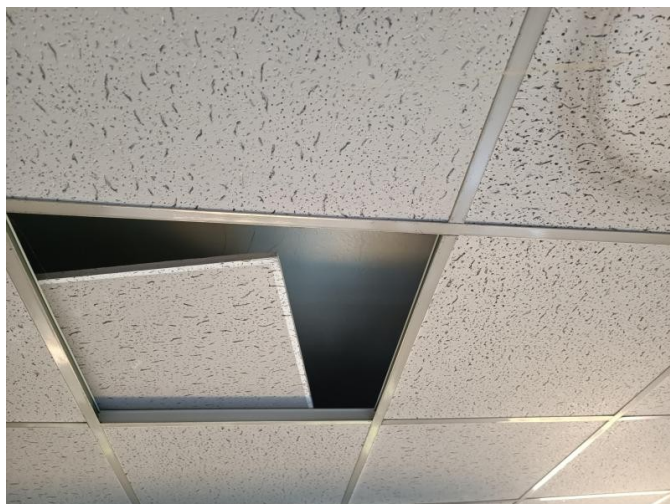
## Fiche 15: Plafond plaat (staalname)

Geen asbest

#	Type	Referentie	Resultaat
15.1	Puntmonster	plaat	Geen asbest

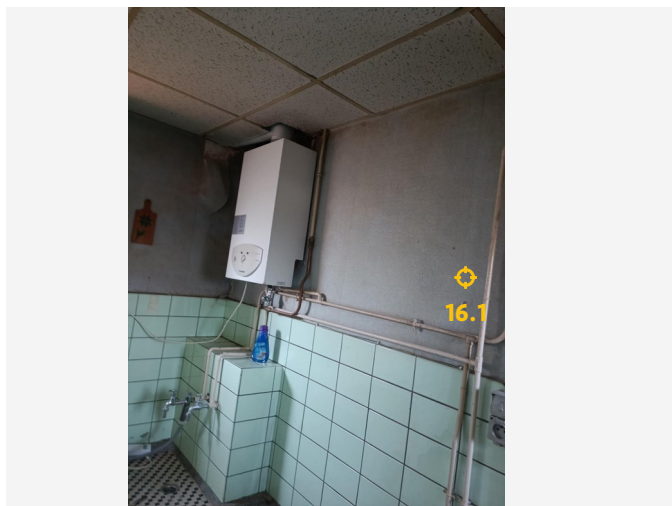
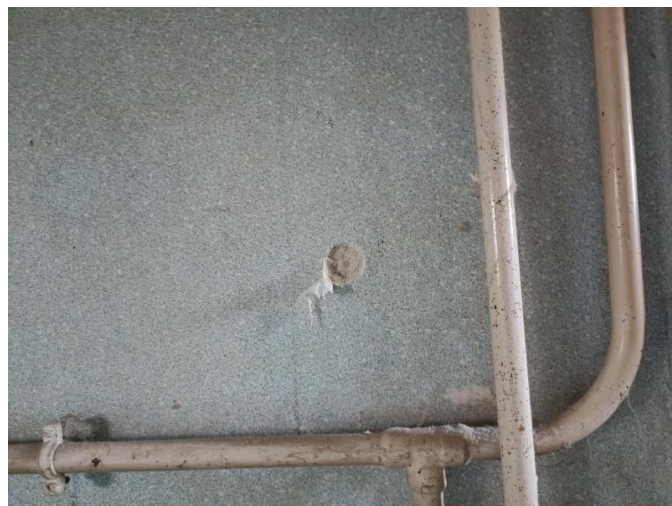
# Fiche 16: Muurpleister

Geen asbest

#	Type	Referentie	Resultaat
16.1	Mengmonster	muur	Geen asbest
