# Asbestinventarisatetest

Wouter Haecklaan 4C/601, 2100 Antwerpen

Attestnummer : 20260127-000465.000

Uitgegeven op : 27.01.2026

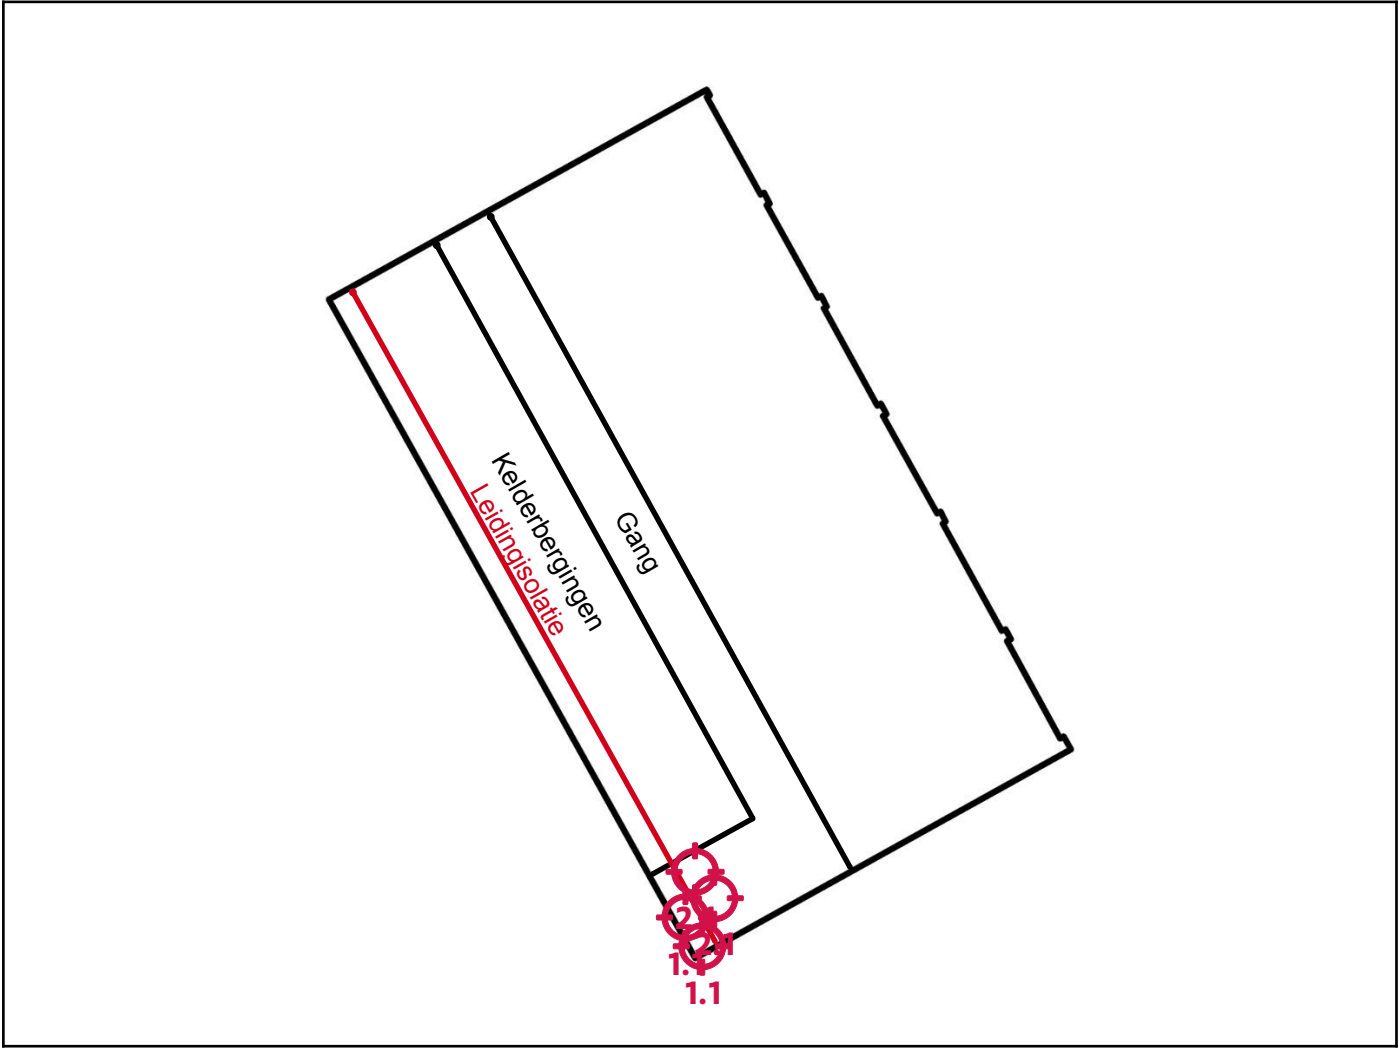
# Plan 1.4: Kelderberging

| Beschrijving | Type | Actie |
|---|---|---|
| 1. Leidingisolatie cv buizen kelderberging bochten. | Asbestmateriaal | Dringend verwijderen |
| 2. Leidingisolatie cv buizen kelderberging rechte stukken | Asbestmateriaal | Dringend verwijderen |

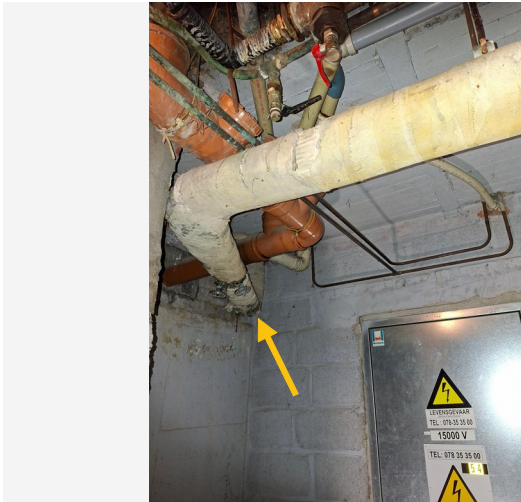
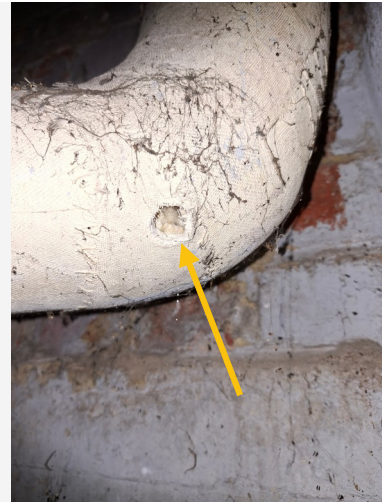
# Fiche 1: Leidingisolatie cv buizen kelderberging bochten.

Het asbestmateriaal valt onder de mijlpaal van 2034.

**Dringend verwijderen**

| Eindbeoordeling materiaalrisico | Hoog materiaalrisico en/of hoge kans op vezelvrijgave |

| Gebondenheid | Categorie 2: niet-hechtgebonden met matrix |
| Asbestsoort (vezeltype) | Amfibool aanwezig, uitgezonderd crocidoliet |
| Asbestconcentratie | Hoog ( $\geq 50\%$ ) |
| Afschermingsgraad van het gehele materiaal | Geheel of deels (ook) vrij aan binnenluchtstromen |
| Toestand van het materiaal | Matig beschadigd, matig verweerd |

| # | Type | Referentie | Resultaat |
|---|---|---|---|
| 1.1 | Mengmonster | mm 06 | Amosiet |

| Opmerking | Het bemonsterd stuk bedraagt ong. 1m. De cv leiding met leidingisolatie loopt door over de gehele lengte van het gebouw, en alle kelderbergingen. Stalen zijn genomen in de gang naast de kelderberging. Afmetingen kunnen deels afwijken. |

- Verwijder dit asbestmateriaal zo snel mogelijk. Volg de toestand goed op.
- Voer binnenluchtmetingen uit om actuele blootstellingsrisico's in de binnenlucht te monitoren.

- Hermetische zone (erkend asbestverwijderaar)  
De leidingisolatie is versmeerd rond de cv buizen. Verwijderen gebeurt door het losmaken en weghalen van het isolatie materiaal en achtergebleven lijmresten. De erkende asbestverwijderaar zal hier omtrent een veilige zone opstellen en het isolatie materiaal afvoeren in de daarvoor voorziene asbestcontainer. Daarna zal de ruimte ontdaan worden van alle achtergebleven resten en vezels.

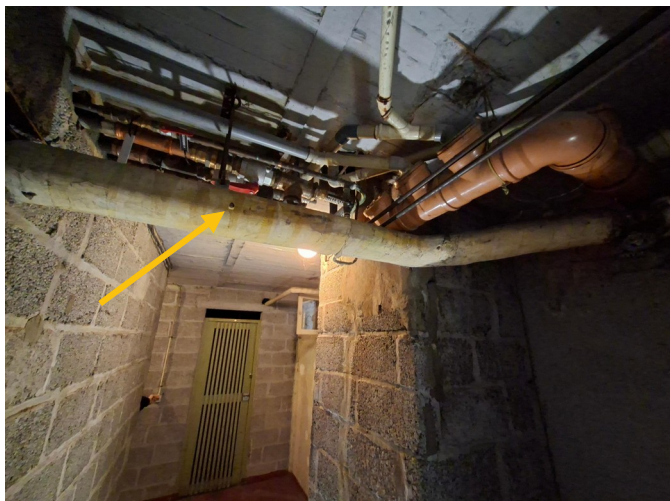
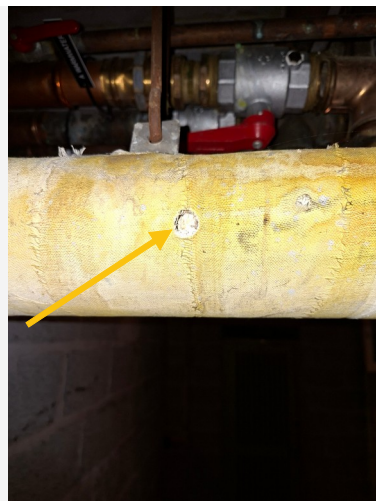
## Fiche 2: Leidingisolatie cv buizen kelderberging rechte stukken

Het asbestmateriaal valt onder de mijlpaal van 2034.

**Dringend verwijderen**

| Eindbeoordeling materiaalrisico | Hoog materiaalrisico en/of hoge kans op vezelvrijgave |

| Gebondenheid | Categorie 2: niet-hechtgebonden met matrix |
| Asbestsoort (vezeltype) | Amfibool aanwezig, uitgezonderd crocidoliet |
| Asbestconcentratie | Hoog ( $\geq 50\%$ ) |
| Afschermingsgraad van het gehele materiaal | Geheel of deels (ook) vrij aan binnenluchtstromen |
| Toestand van het materiaal | Matig beschadigd, matig verweerd |

| # | Type | Referentie | Resultaat |
|---|---|---|---|
| 2.1 | Mengmonster | mm 05 | Amosiet |

| Opmerking | Het bemonsterd stuk bedraagt ong. 3m. De cv leiding met leidingisolatie loopt door over de gehele lengte van het gebouw, en alle kelderbergingen. Stalen zijn genomen in de gang naast de kelderberging. Afmetingen kunnen deels afwijken. |

- Verwijder dit asbestmateriaal zo snel mogelijk. Volg de toestand goed op.
- Voer binnenluchtmetingen uit om actuele blootstellingsrisico's in de binnenlucht te monitoren.

- Hermetische zone (erkend asbestverwijderaar)  
De leidingisolatie is versmeerd rond de cv buizen. Verwijderen gebeurt door het losmaken en weghalen van het isolatie materiaal en achtergebleven lijmresten. De erkende asbestverwijderaar zal hier omtrent een veilige zone opstellen en het isolatie materiaal afvoeren in de daarvoor voorziene asbestcontainer. Daarna zal de ruimte ontdaan worden van alle achtergebleven resten en vezels.

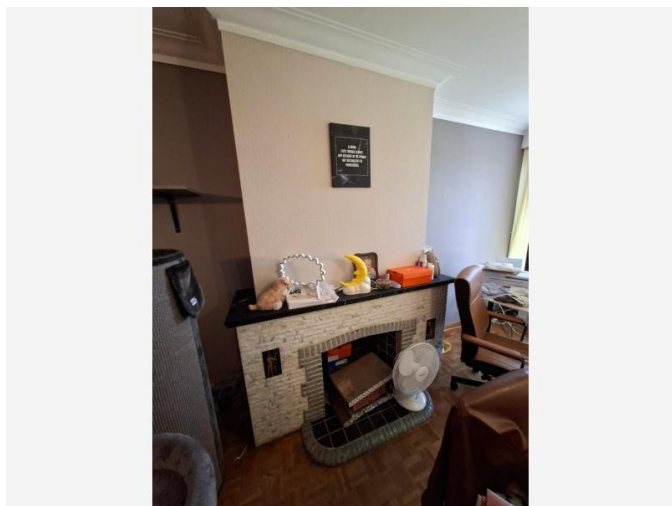
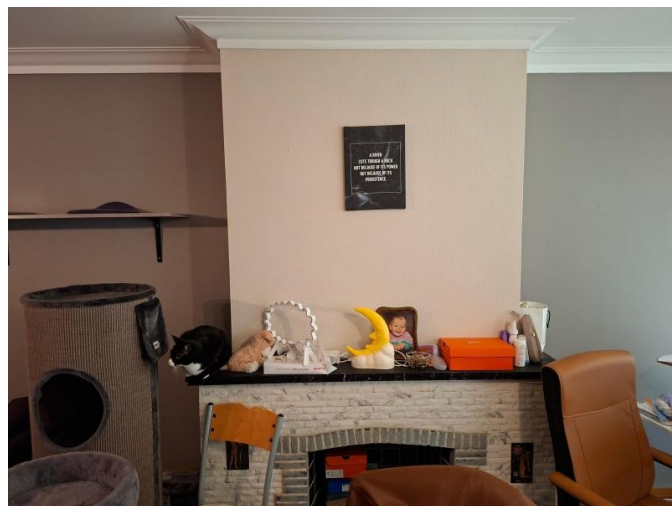
De schouw in de living is dichtgemaakt en kan aan de binnenkant niet waargenomen of bemonsterd worden.

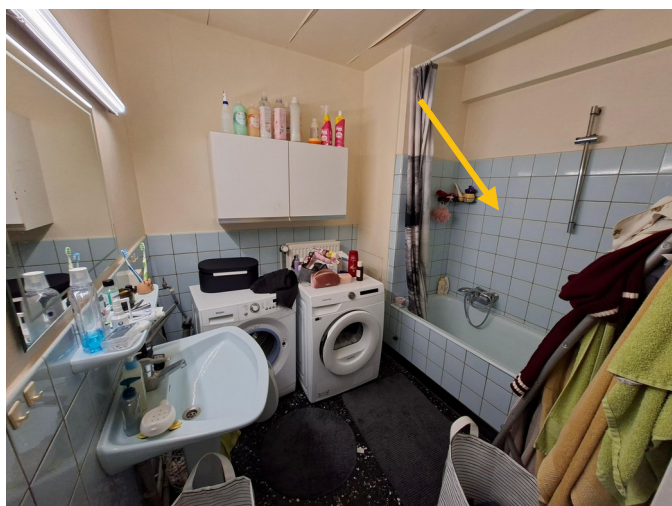
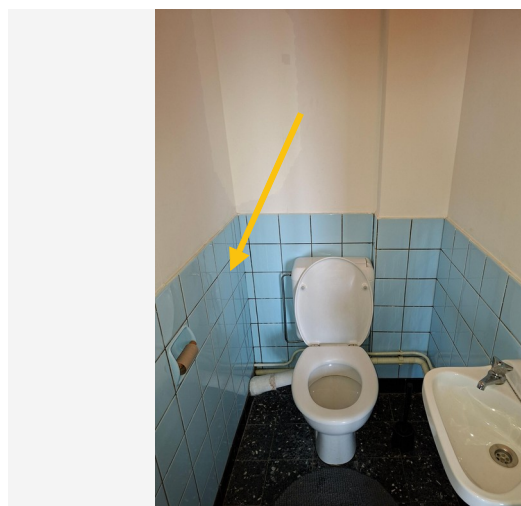
In de vochtige ruimtes, badkamer, wc, en keuken zijn tegels, vloeren en plinten aanwezig. In de andere ruimtes zijn vloeren of (en) plinten aanwezig. De lijm waarmee deze tegels, vloeren en plinten bevestigd zijn is mogelijk asbesthoudend. Staalname momenteel niet mogelijk zonder de materialen te beschadigen. Bij afbraak van de tegels, vloeren en plinten is staalname aanbevolen.

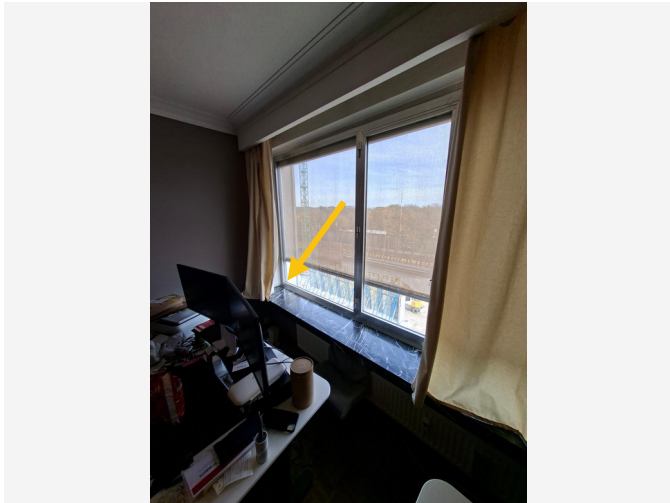
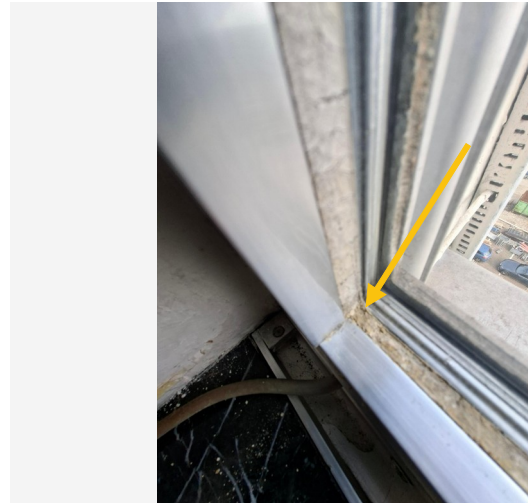
## Fiche 5: Stopverf/mastiek raam living

Geen asbest

| # | Type | Referentie | Resultaat |
|---|---|---|---|
| 5.1 | Puntmonster | mm 04 | Geen asbest |

| Opmerking | Staal is genomen in de living aan de binnenkant tussen het raamwerk en glas. Achteraan in het appartement zijn pvc ramen met silicone aanwezig, vooraan aluminium ramen met stopverf/mastiek. |

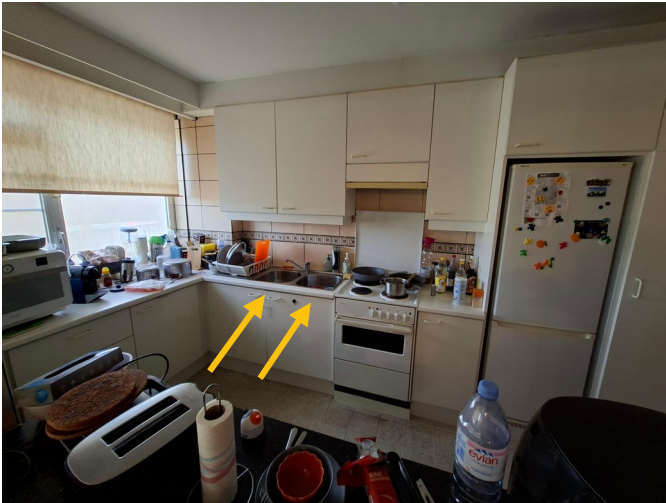
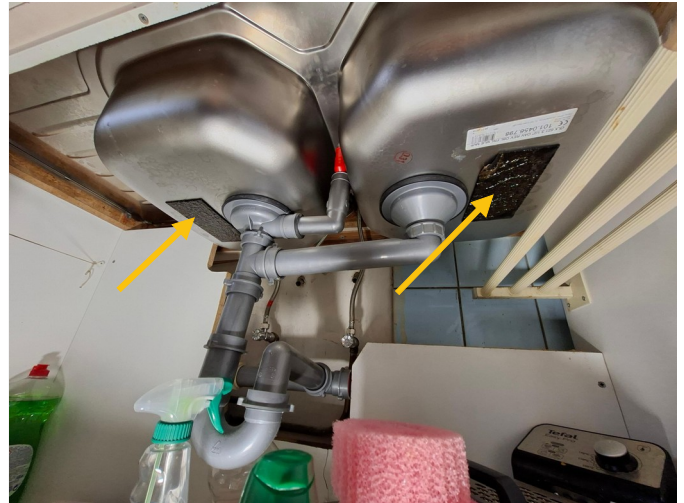
## Fiche 6: Bitumen lapje onder spoelbak

Geen asbest

| # | Type | Referentie | Resultaat |
|---|---|---|---|
| 6.1 | Puntmonster | mm 03 | Geen asbest |

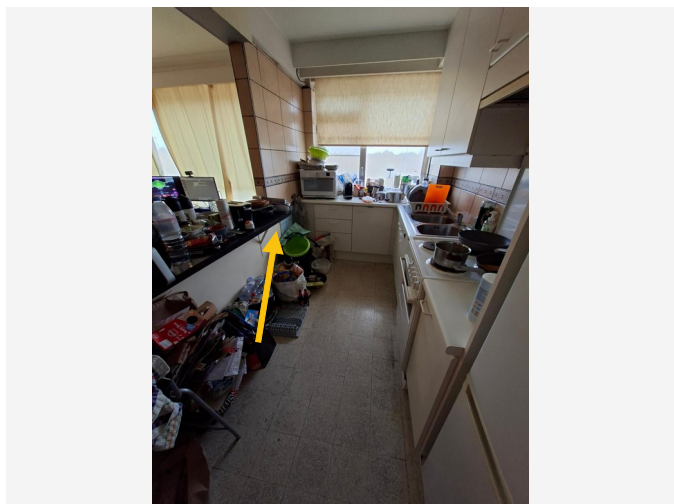
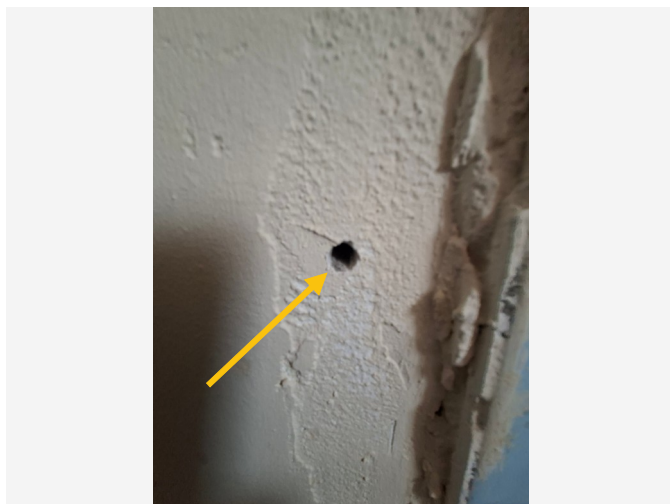
## Fiche 7: Pleisterwerk muren

Geen asbest

| # | Type | Referentie | Resultaat |
|---|---|---|---|
| 7.1 | Mengmonster | mm 01 | Geen asbest |

| Opmerking | Stalen zijn genomen in de keuken, slaapkamer 1, badkamer en living. |

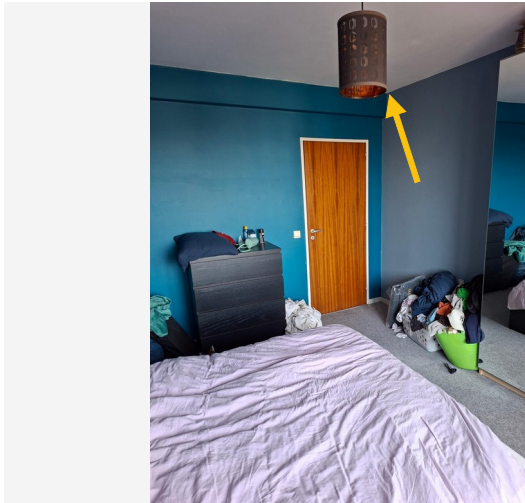
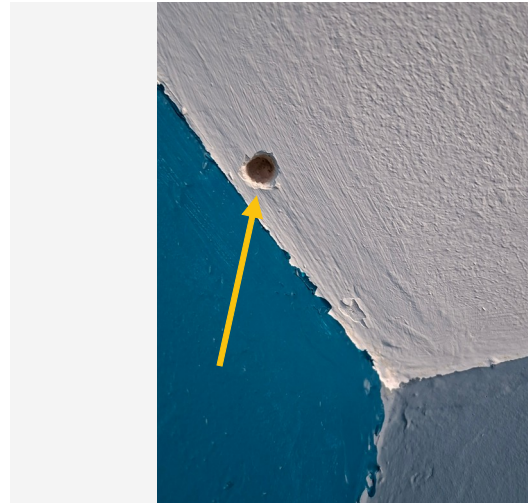
## Fiche 8: Pleisterwerk plafond

Geen asbest

| # | Type | Referentie | Resultaat |
|---|---|---|---|
| 8.1 | Mengmonster | mm 02 | Geen asbest |

| Opmerking | Stalen zijn genomen in slaapkamer 2, badkamer, gang en keuken. |

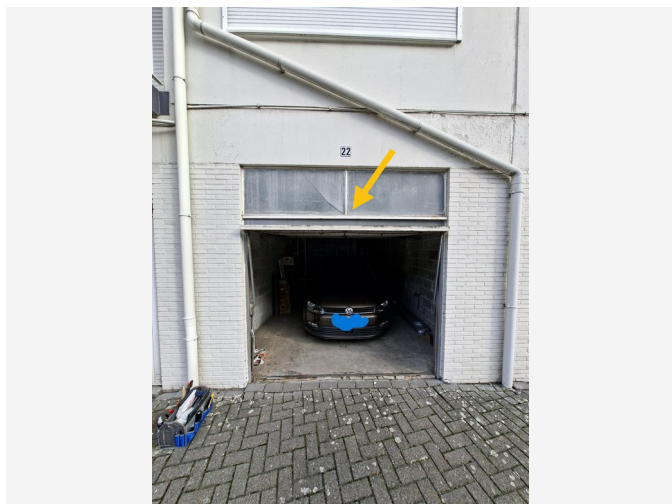
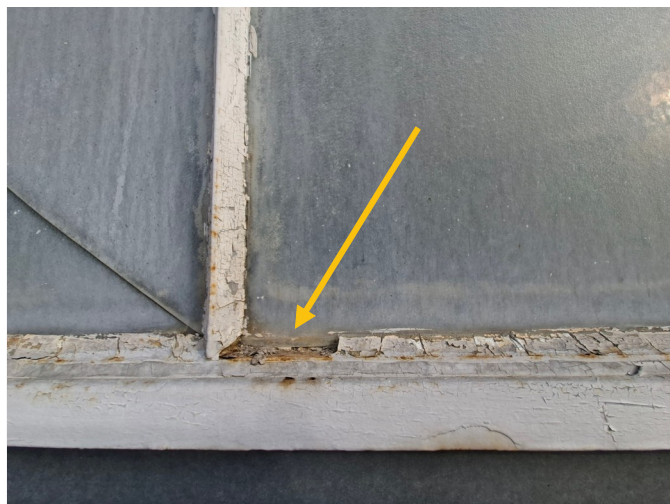
## Fiche 9: Stopverf/mastiek raam garage

Geen asbest

| # | Type | Referentie | Resultaat |
|---|---|---|---|
| 9.1 | Puntmonster | mm 07 | Geen asbest |

| Opmerking | Staal is genomen aan de buitenkant van de garage (nr.22) tussen het raamwerk en glas. |
