# Asbestinventarisatetest

Ternesselei 31, 2160 Wommelgem

Attestnummer : 20260626-000378.000

**Niet-asbestveilig**

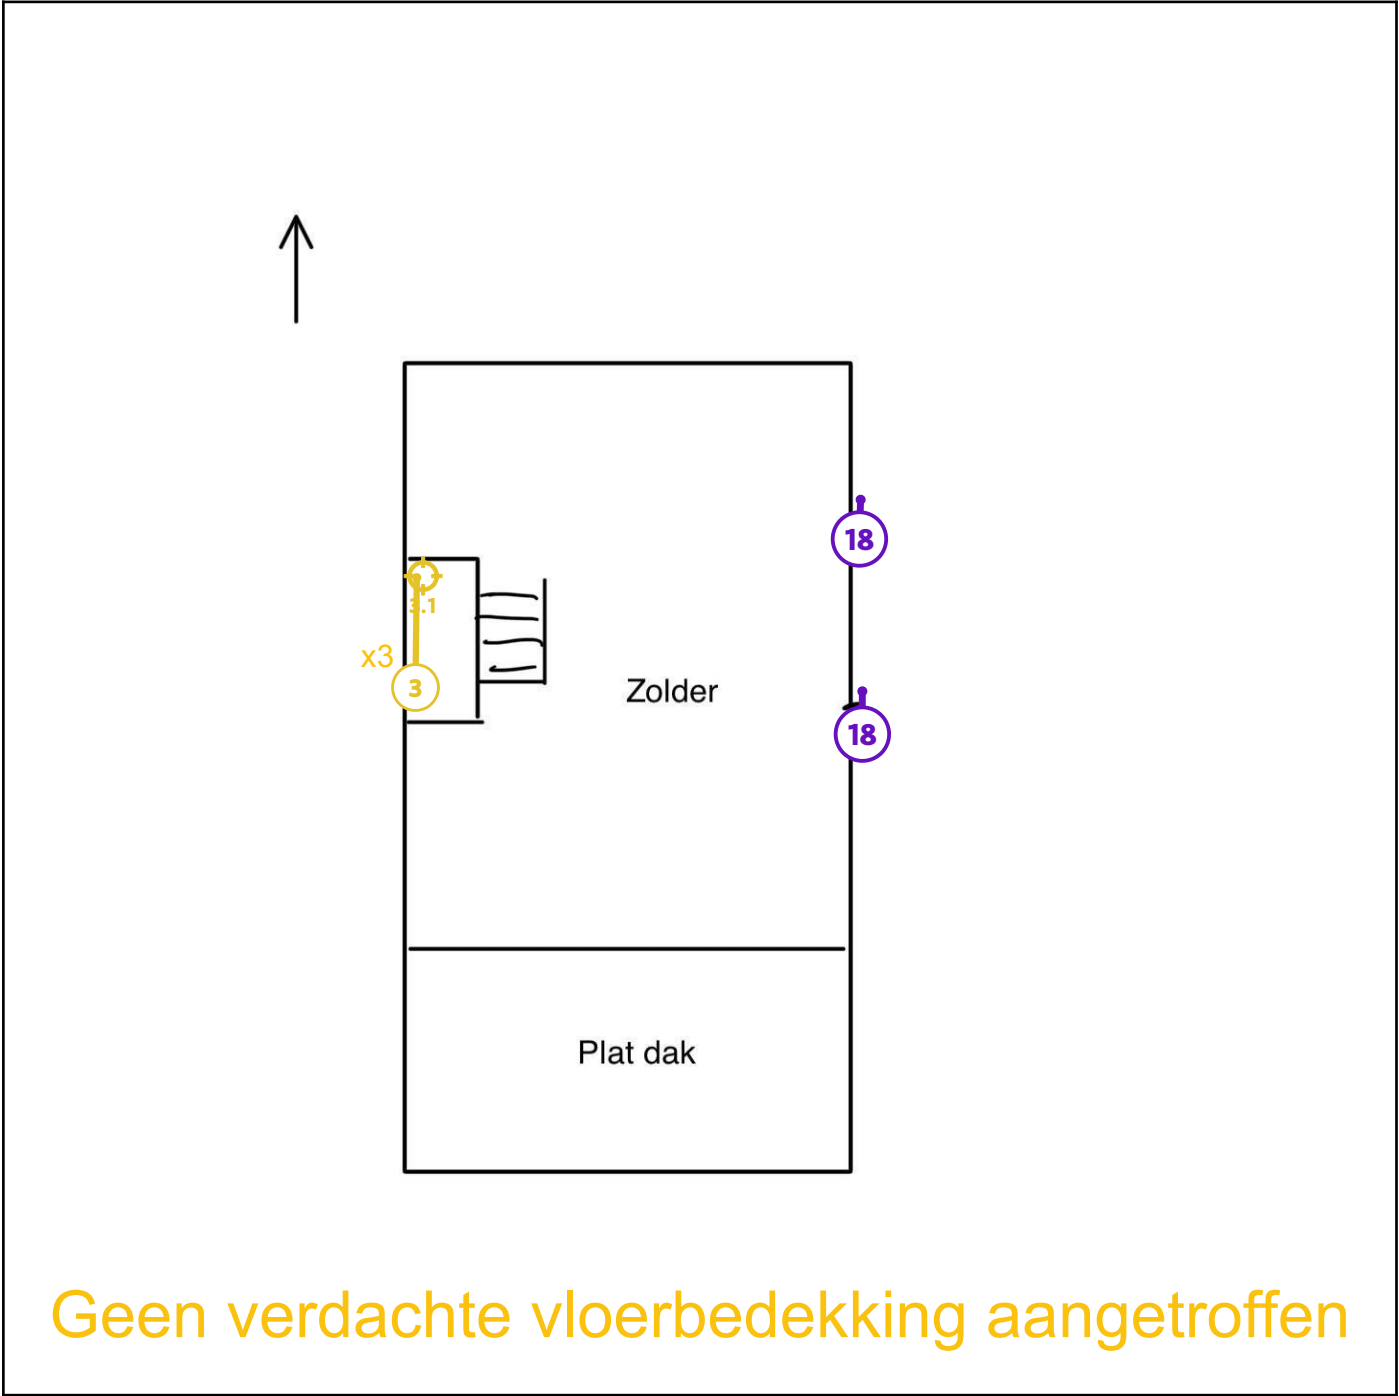
# Plan 1.6: Zolder

| Beschrijving | Type | Actie |
|---|---|---|
| 3. Asbestcementkoker zolder | Asbestmateriaal | Zorgvuldig beheren |

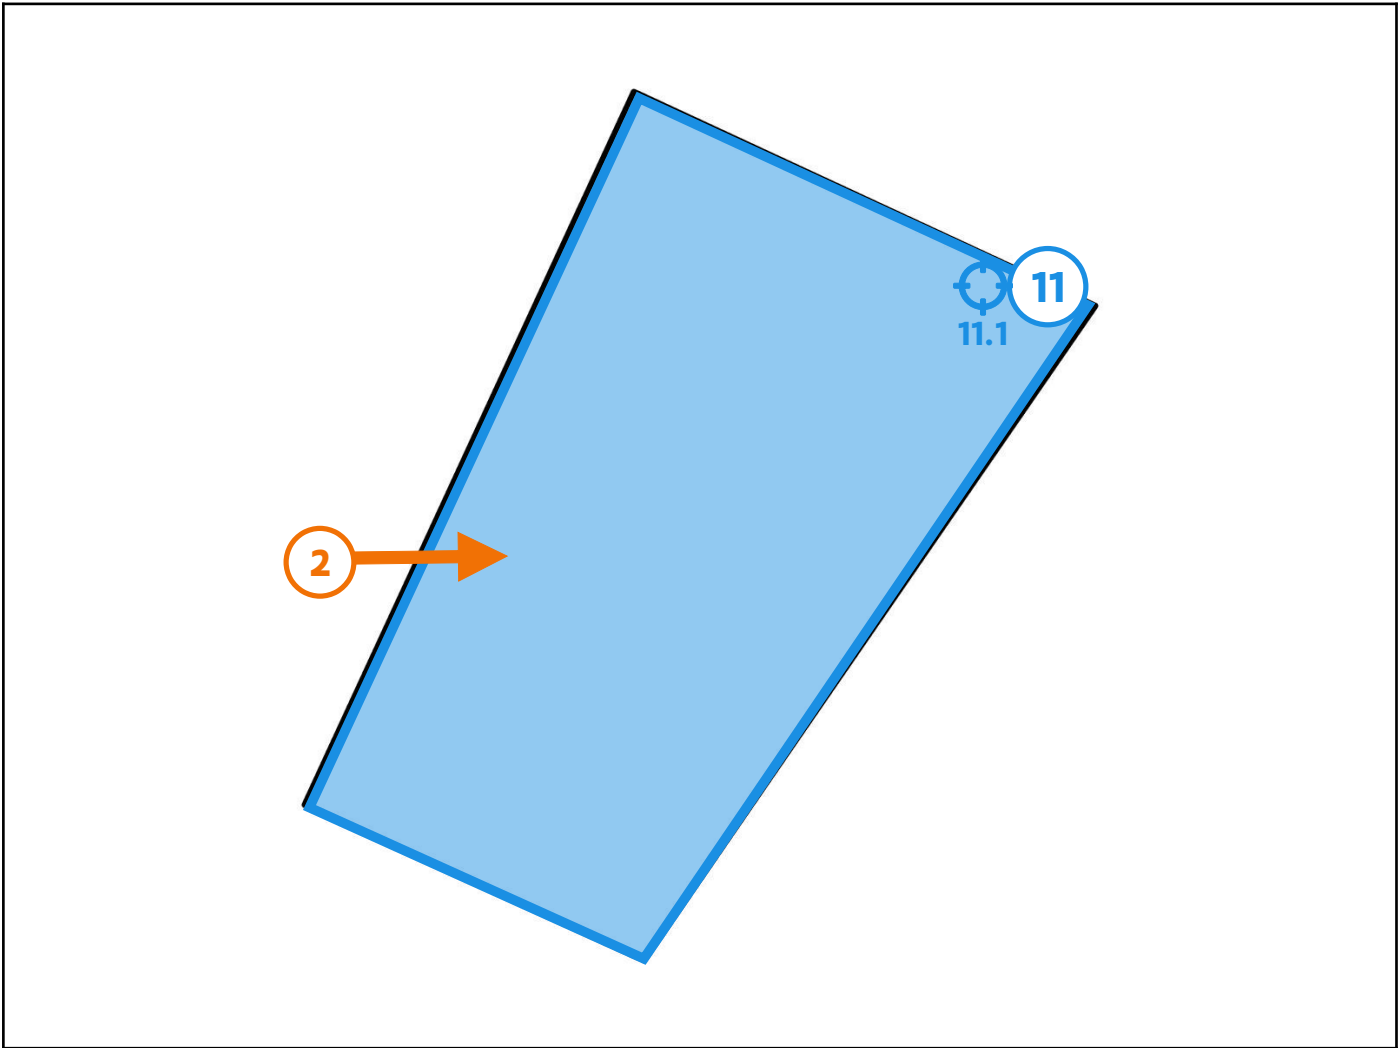
## Plan 2.1: Bijgebouw plan

| Beschrijving | Type | Actie |
|---|---|---|
| 2. Asbestcementkoker bijbouw | Asbestmateriaal | Maatregelen nemen |

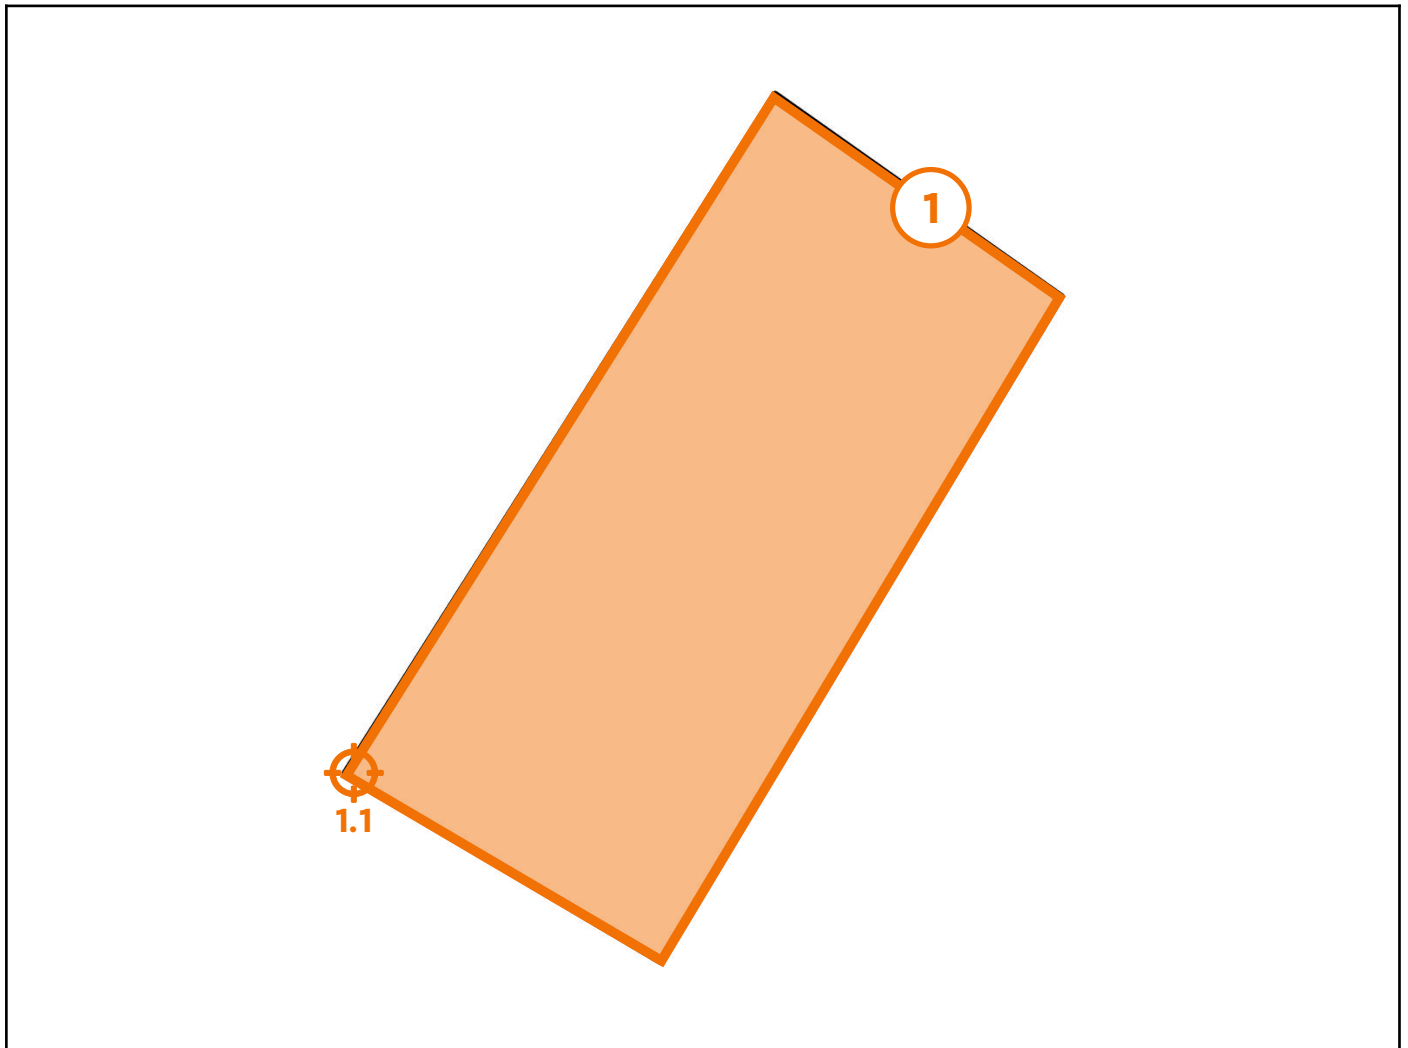
## Plan 3.1: Bijgebouw plan

| Beschrijving | Type | Actie |
|---|---|---|
| 1. dakbedekking - golfplaten | Asbestmateriaal | <a href="#">Verwijderen</a> |

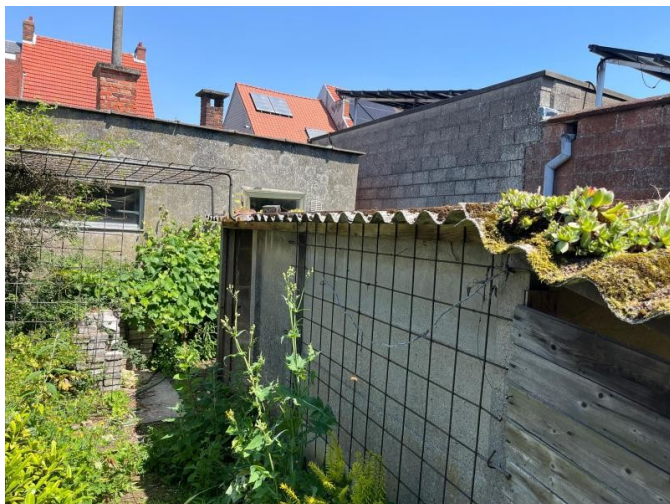
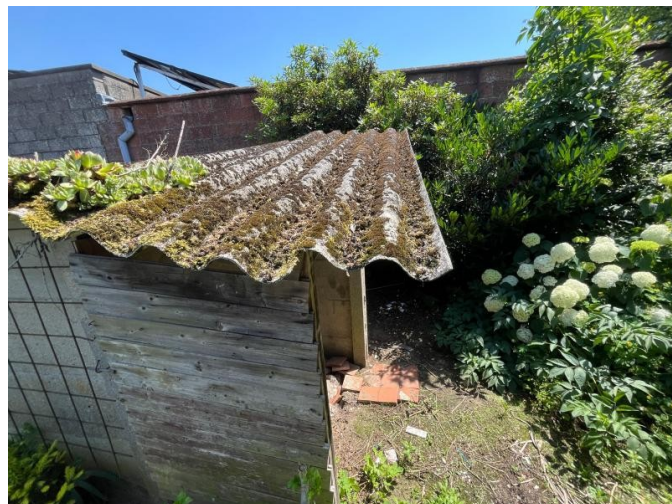
| Eindbeoordeling materiaalrisico | Verhoogd materiaalrisico en/of verhoogde kans op vezelvrijgave |

| Gebondenheid | Categorie 1: hechtgebonden in oorsprong |
| Asbestsoort (vezeltype) | Alleen chrysotiel aanwezig |
| Toestand van het materiaal | Matig beschadigd, matig verweerd |

| # | Type | Referentie | Resultaat |
|---|---|---|---|
| 1.1 | Puntmonster | M08 | Chrysotiel |

| Beschrijving | dakbedekking - golfplaten |

Verwijderen

- Hemelwater dat afspoelt van asbestcement daken of gevels kan asbestdeeltjes bevatten. Gebruik het enkel voor gesloten circuits (bv. spoelen toiletten). Reinig na het vervangen van het dak of de gevel de dakgoten en regenwaterput of -ton om asbesthoudend sediment of slib te verwijderen

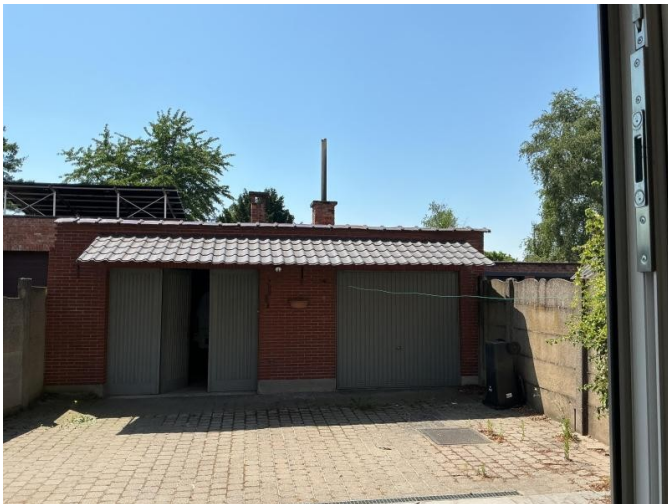
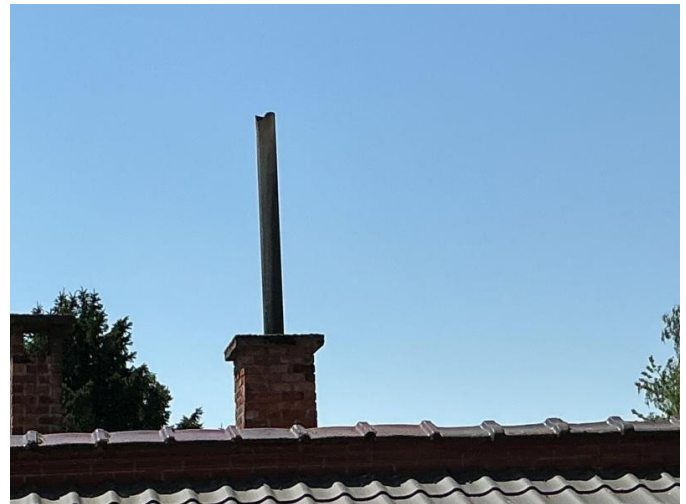
| Eindbeoordeling materiaalrisico | Verhoogd materiaalrisico en/of verhoogde kans op vezelvrijgave |

| Asbestsoort (vezeltype) | Crocidoliet aanwezig |
| Toestand van het materiaal | Matig beschadigd, matig verweerd |

| Beschrijving | Asbestcementkoker bijbouw |

Maatregelen nemen

- Zorg voor een veilig beheer. Vermijd het beschadigen van het asbestmateriaal. Controleer de toestand jaarlijks op wijzigingen.
