Asbestinventarisatetest

Groot-Brittanjelaan 46, 8530 Harelbeke

Attestnummer : 20240522-000018.000

Uitgegeven op : 22.05.2024

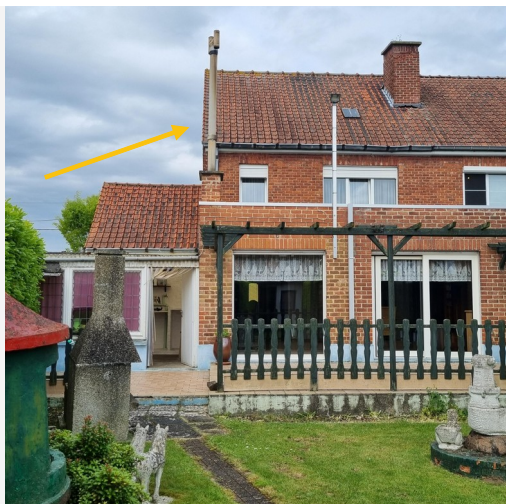
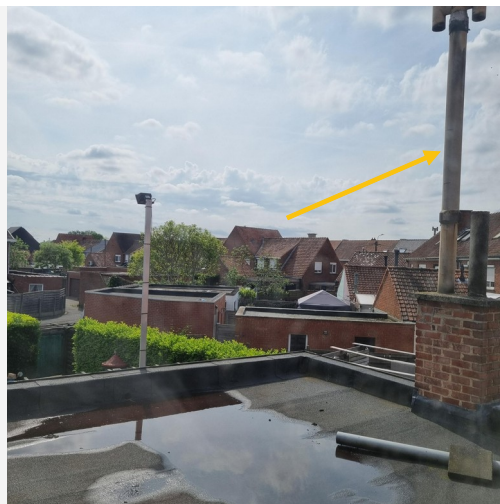
Het asbestmateriaal valt onder de mijlpaal van 2034.

Verwijderen

Er is een stuk van de buis ingeklemd in de constructie. Enkel als de schouw wordt afgebroken zal de volledige buis kunnen worden verwijderd.

Eindbeoordeling materiaalisico	Verhoogd materiaalisico en/of verhoogde kans op vezelvrijgave
--------------------------------	---

Beschrijving	Rookgaskanaal platdak
Omgeving	Grenst aan binnen- en buitenlucht

- Zorg voor een veilig beheer en verwijder dit asbestmateriaal wanneer het bij werken eenvoudig bereikbaar wordt. Controleer de toestand jaarlijks op wijzigingen.

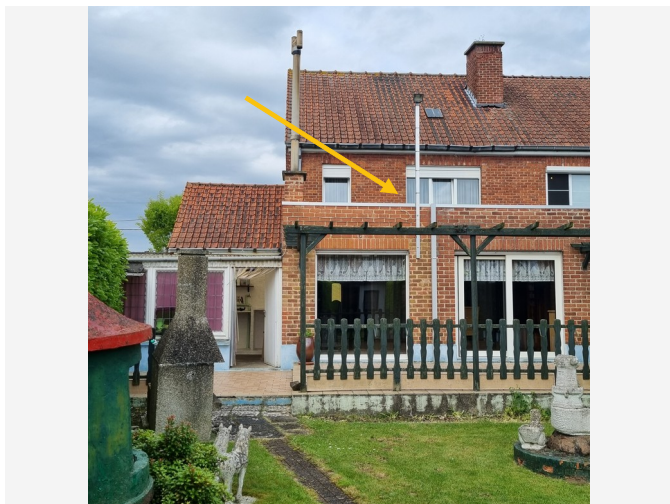
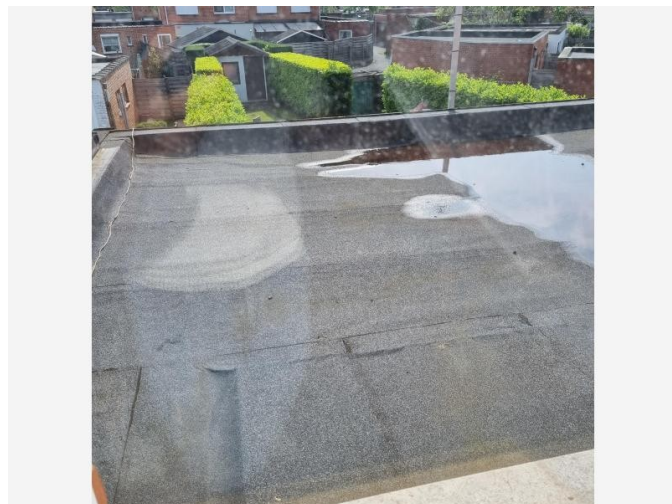
Het asbestmateriaal valt onder de mijlpaal van 2040.

Zorgvuldig beheren

Eindbeoordeling materiaalrisico	Zeer laag materiaalrisico en/of zeer lage kans op vezelvrijgave
---------------------------------	---

Beschrijving	Roofing platdak aanbouw
Omgeving	Buiten
Primaire drager	Plat dak
Asbestmateriaal	Dak- en gevelbekleding - Roofing
Bindmiddel van asbestmateriaal	Bitumen (roofing, teer, asfalt)

- Zorg voor een veilig beheer. Vermijd het beschadigen van het asbestmateriaal. Controleer de toestand jaarlijks op wijzigingen.

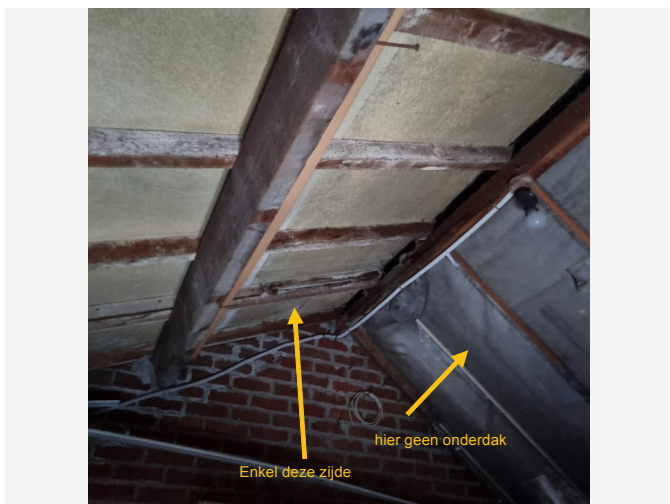
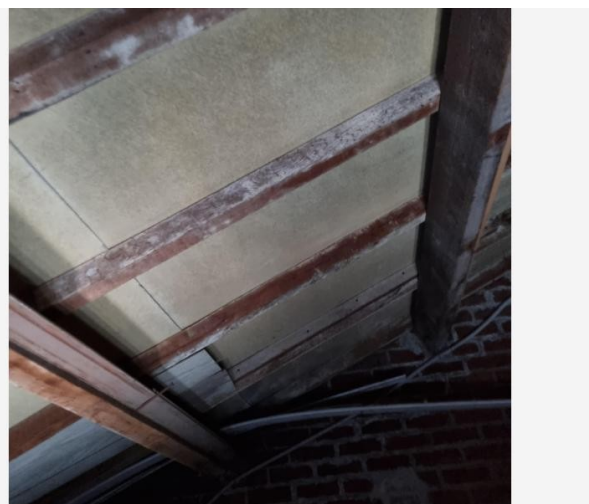
Het asbestmateriaal valt onder de mijlpaal van 2040.

Zorgvuldig beheren

Eindbeoordeling materiaalrisico	Laag materiaalrisico en/of verlaagde kans op vezelvrijgave
---------------------------------	--

#	Type	Referentie	Resultaat
3.1	Puntmonster	MM06	Chrysotiel

Beschrijving	Onderdak garage ENKEL voorzijde
Omgeving	Grenst aan binnen- en buitenlucht

- Zorg voor een veilig beheer en verwijder dit asbestmateriaal wanneer het bij werken eenvoudig bereikbaar wordt. Controleer de toestand jaarlijks op wijzigingen.

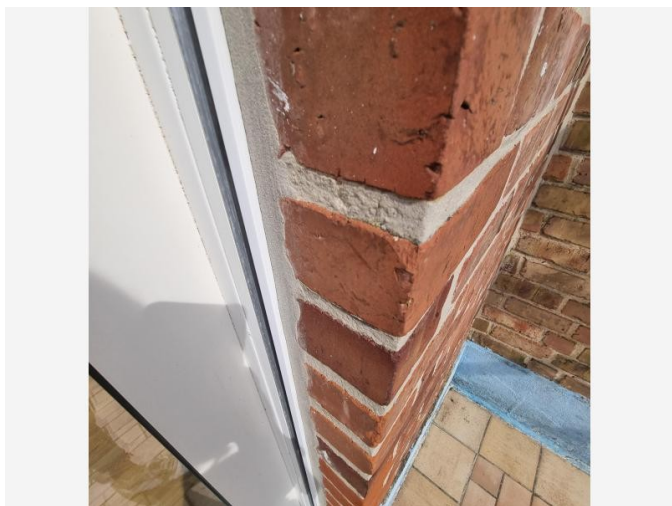
Cementage tussen muur en beglazing, dus geen verdachte mastiek.

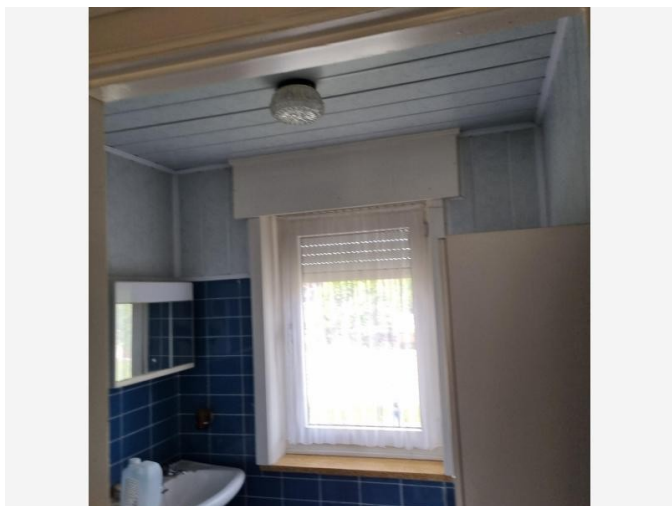
De tegels konden niet verder onderzocht worden naar verlijming van de tegel. Dit behoort tot destructief onderzoek en dit is niet noodzakelijk voor dit attest. Bij het verwijderen van de tegels moet er aandacht worden gegeven dat er mogelijk asbestverdacht lijm werd gebruikt voor de bevestiging.

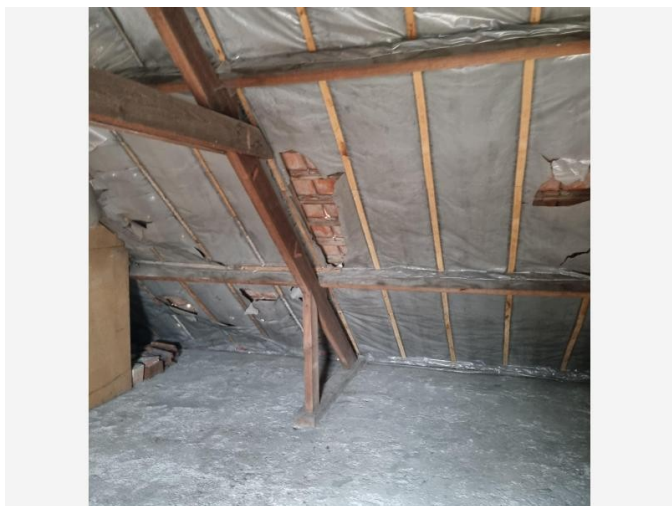
Bij het schuin dak van de woning is er geen onderdak aanwezig.

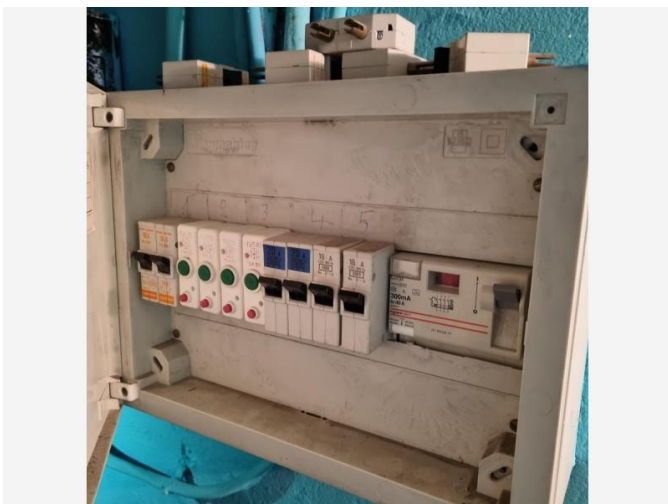
De asbestverdachte toepassingen in oude zekeringen zijn kartonplaatjes of textiel. Wees aandachtig bij het verwijderen van de elektriciteitskast.

In de woning zijn er op verschillende plaatsen bakelieten stopcontacten en schakelaars aanwezig. Wees aandachtig bij het verwijderen van de toepassing dat deze asbestverdachte materialen zijn.

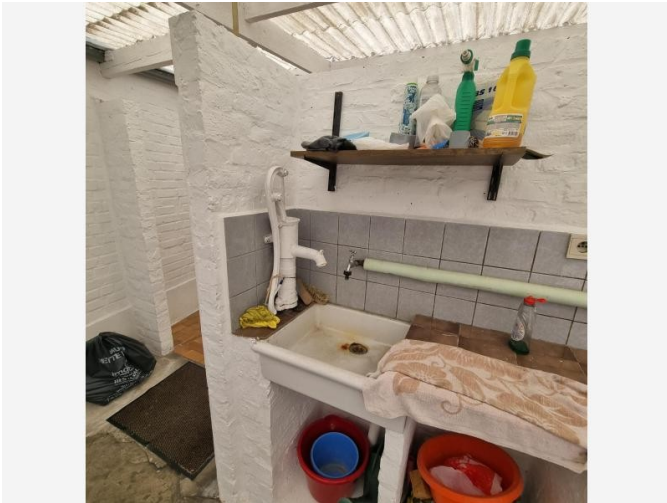
Tijdens het plaatsbezoek kon de waterpomp niet verder worden geïnspecteerd op dichtingen. Deze zal in de waterpomp aanwezig zijn. Wees aandachtig bij het verwijderen van de waterpomp dat er mogelijk asbestverdachte dichting aanwezig is. Destructief onderzoek voor dit attest is niet noodzakelijk.

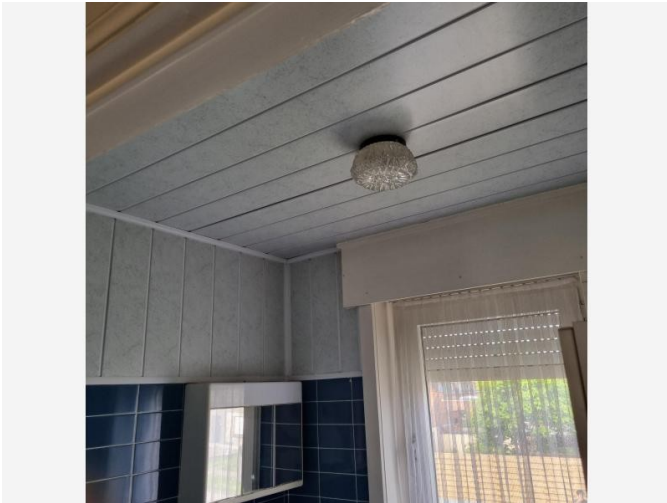
Het is niet zichtbaar of hier nog pleisterwerk aanwezig is onder het materiaal, dit is destructief onderzoek en niet noodzakelijk voor dit attest. Bij het constateren van oud pleisterwerk bij afname van het materiaal moet er eerst stalen genomen worden

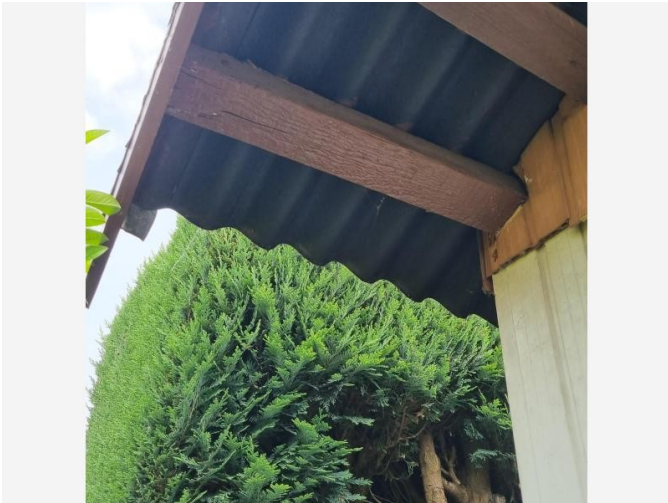
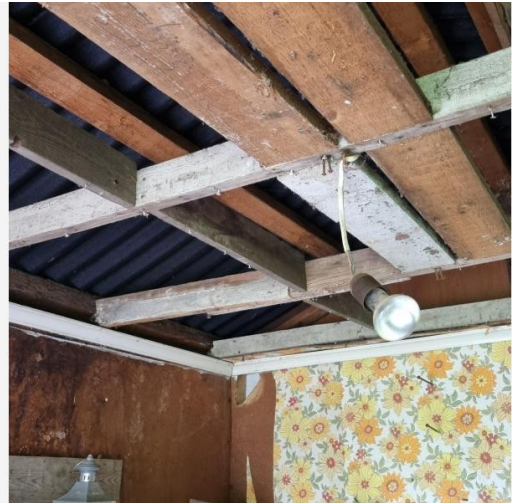
Geen asbest

#	Type	Referentie	Resultaat
10.1	Puntmonster	MM05	Geen asbest

Beschrijving	Roofing golfplaat tuinberging
Omgeving	Grenst aan binnen- en buitenlucht
Primaire drager	Plat dak
Bindmiddel van materiaal	Bitumen (roofing, teer, asfalt)

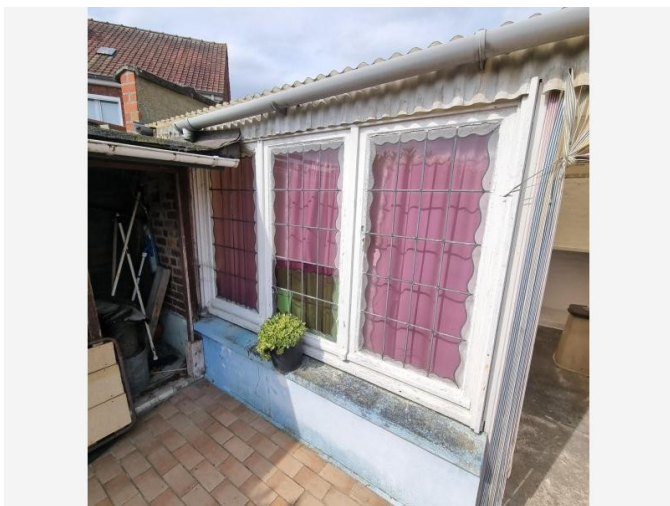
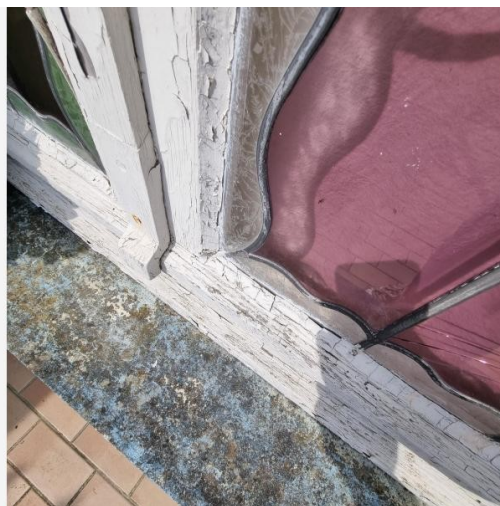
Geen asbest

#	Type	Referentie	Resultaat
11.1	Puntmonster	MM03	Geen asbest

Beschrijving	Oude mastiek beglazing bij veranda
Omgeving	Buiten
Primaire drager	Wandopening verticaal (raam, deur, ...)
Bindmiddel van materiaal	Kitten, mastiek, pasta

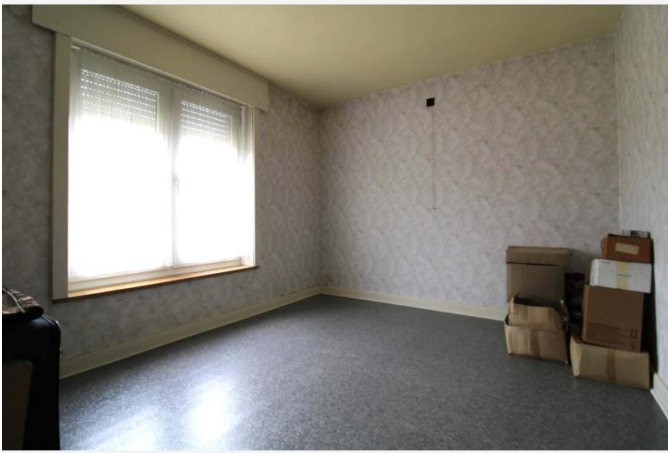
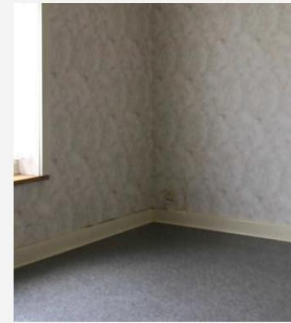
Geen asbest

#	Type	Referentie	Resultaat
12.1	Mengmonster	MM01	Geen asbest

Beschrijving	Pleisterwerk Muur
Omgeving	Binnen
Primaire drager	Binnenwand

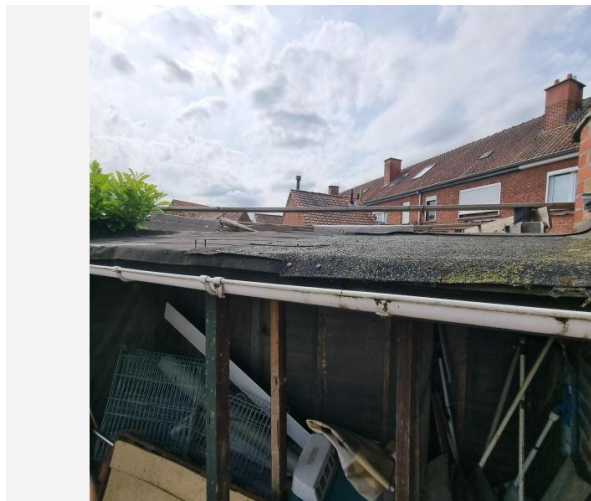
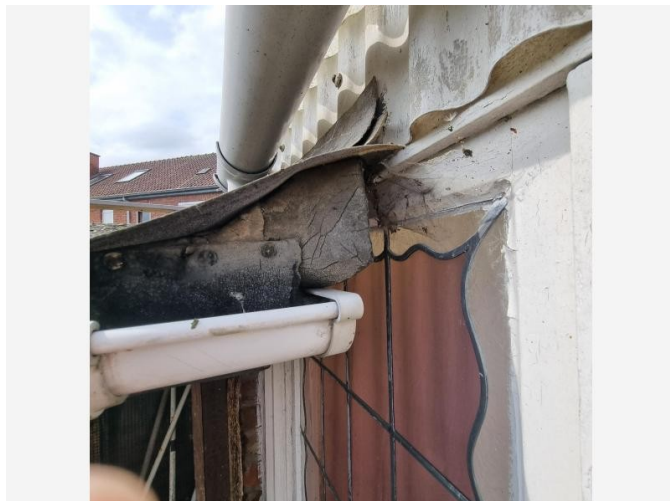
Fiche 13: Roofing berging bij tuinberging naast veranda

Geen asbest

#	Type	Referentie	Resultaat
13.1	Puntmonster	MM04	Geen asbest

Beschrijving	Roofing berging bij tuinberging naast veranda
Omgeving	Buiten
Primaire drager	Plat dak

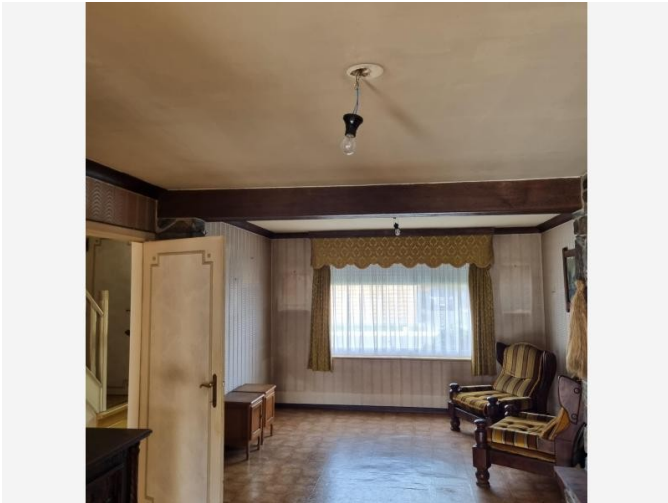
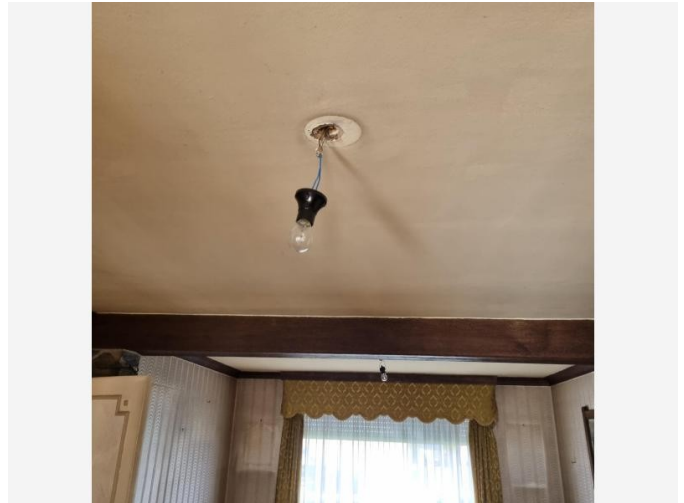
Geen asbest

#	Type	Referentie	Resultaat
14.1	Mengmonster	MM02	Geen asbest

Beschrijving	Pleisterwerk plafond
Omgeving	Binnen
Primaire drager	Plafond
