Asbestinventarisatetest

Lostraat 96, 9920 Lievegem

Attestnummer : 20230409-000127.000

Uitgegeven op : 09.04.2023

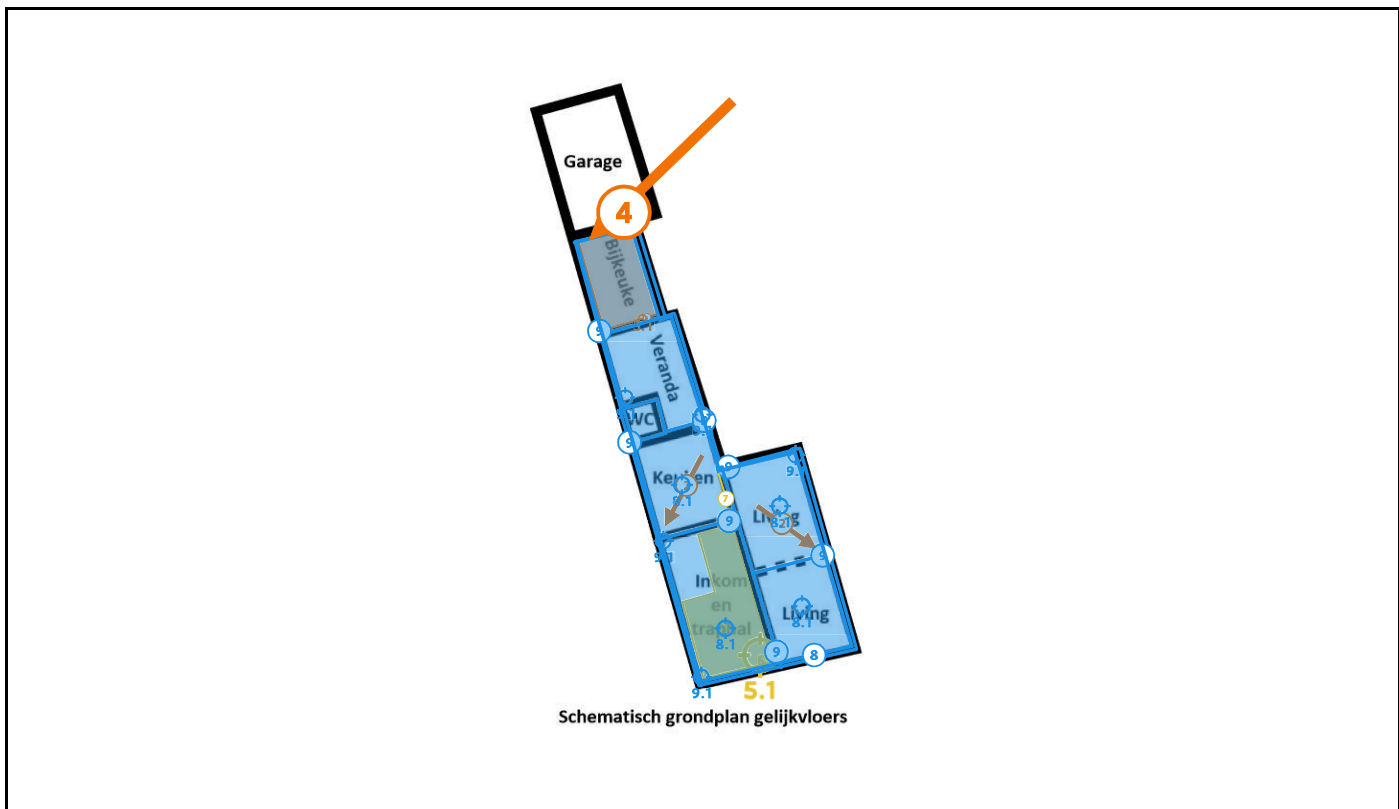
Plan 1.1: Schematisch grondplan gelijkvloers

Beschrijving	Type	Actie
2. Asbestverdachte textielkoord	Asbestmateriaal	Verwijderen
3. Vinyl (kamerbreed)	Asbestmateriaal	Verwijderen
3.1 Code: 23-008831 - ASB003-96	Puntmonster	-
4. Rookgasafvoer(en) in asbestcement	Asbestmateriaal	Verwijderen
5. Vinyltegels	Asbestmateriaal	Zorgvuldig beheren
5.1 Code: 23-008829 - ASB001-96	Puntmonster	-
6. Zwarte lijm	Asbestmateriaal	Zorgvuldig beheren
6.1 Code: 23-008830 - ASB002-96	Puntmonster	-
7. vlakke plaat als vochtkering	Asbestmateriaal	Zorgvuldig beheren

8. Pleisterwerk plafonds	Geen asbest	-
8.1 Code: 23-008834 - ASB006-96	Mengmonster	-
9. Pleisterwerk muren	Geen asbest	-
9.1 Code: 23-008832 - ASB004-96	Mengmonster	-

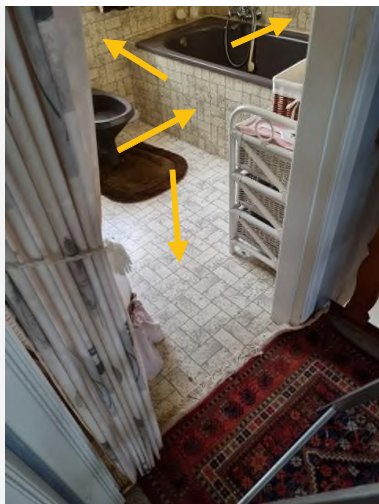
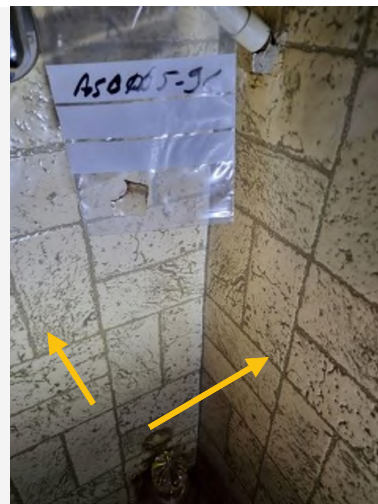
Conclusie

Verwijderen

Eindbeoordeling materiaalrisico	Laag materiaalrisico en/of verlaagde kans op vezelvrijgave
Opmerking	De toepassing betreft de onderkant van het vloer- en muurzeil. Gezien de intacte toestand van de bovenste vinylaag is er geen rechtstreekse blootstelling. Indien de vinylaag van de bovenlaag wordt beschadigd is de toepassing rechtstreeks bereikbaar en is er bijgevolg een rechtstreekse blootstelling mogelijk. De toepassing dient met de nodig omzichtigheid behandeld te worden om blootstelling te vermijden.

Gebondenheid	Categorie 2: niet-hechtgebonden met matrix
Asbestsoort (vezeltype)	Alleen chrysotiel
Asbestconcentratie	Hoog ($\geq 50\%$)
Afschermingsgraad van het gehele materiaal	Enkel randen niet afgeschermd maar geen contact met binnenluchtstromen
Toestand van het materiaal	Licht beschadigd, licht verweerd. Intact materiaal type Pical – asbestboard of categorie III 'gebondenheid'

#	Type	Referentie	Resultaat
1.1	Puntmonster	23-008833 - ASB005-96	Chrysotiel

Beschrijving	Vinyl (kamerbreed)
Omgeving	Binnen

Primaire drager	Binnenwand en plafond
Asbestmateriaal	Prefab - afwerking - Vloerzeil
Bindmiddel van asbestmateriaal	Karton - papier - viltachtig
Gebondenheid op basis van bindmiddel	Niet-hechtgebonden
Hoeveelheid (oppervlakte - aantal)	<ul style="list-style-type: none"> • 20,12 m² - 1 stuk
Totale oppervlakte	20,12 m ²
Eenvoudig bereikbaar	Ja
Bevestigingswijze	<ul style="list-style-type: none"> • Geklemd • Verlijmd, ingegoten, versmeerd
Identificatiemethode	Vaststelling met monsternamen
Destructieve handeling voor identificatie	Ja
Opmerking	De toepassing is zowel op de vloer als op de wanden aangebracht.

- Zorg voor een veilig beheer. Vermijd het beschadigen van het asbestmateriaal. Controleer de toestand jaarlijks op wijzigingen.
- Zorg voor een veilig beheer en verwijder dit asbestmateriaal wanneer het bij werken eenvoudig bereikbaar wordt. Controleer de toestand jaarlijks op wijzigingen.
- Verwijder dit asbestmateriaal zo snel mogelijk. Volg de toestand goed op.

- Hermetische zone (erkend asbestverwijderaars)
De toepassing betreft een asbesthoudende onderlaag die bestaat uit een losgebonden asbesthoudende karton die aan de bovenkant is afgedekt door een vinyl laag. Gezien de verlijming van de losgebonden kartonlaag op de onderliggende draagvloer/draagmuur kan deze niet op een veilige manier worden verwijderd zonder risico op vezelvrijgave. De toepassing is daardoor te verwijderen in hermetische zone. Dit kan enkel door een door FOD WASO erkende asbestverwijderaars.

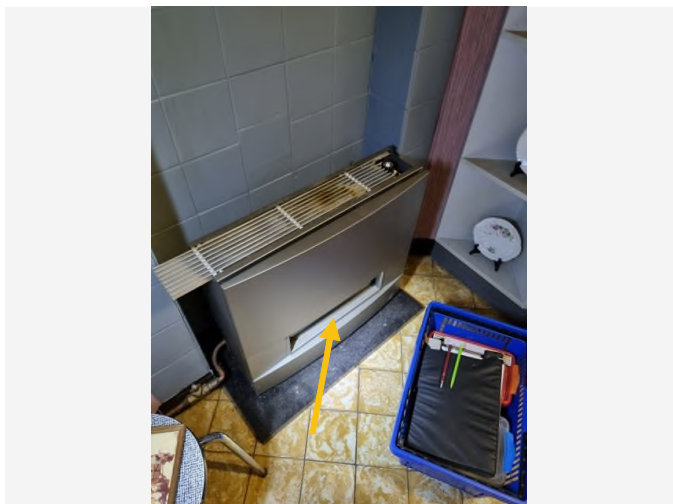
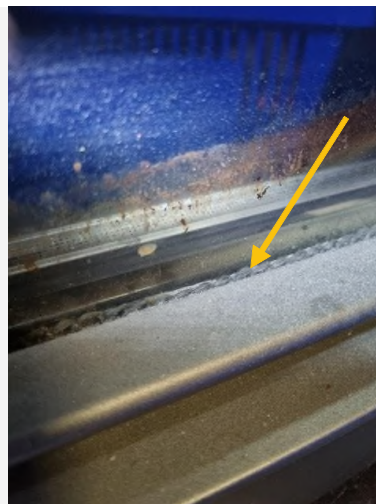
Conclusie

Verwijderen

Eindbeoordeling materiaalisico	Laag materiaalisico en/of verlaagde kans op vezelvrijgave
--------------------------------	---

Gebondenheid	Categorie 3: niet-hechtgebonden met weinig of geen matrix
Asbestsoort (vezeltype)	Alleen chrysotiel
Asbestconcentratie	Hoog ($\geq 50\%$)
Afschermingsgraad van het gehele materiaal	Enkel randen niet afgeschermd maar geen contact met binnenluchtstromen
Toestand van het materiaal	Licht beschadigd, licht verweerd. Intact materiaal type Pical – asbestboard of categorie III 'gebondenheid'

Beschrijving	Asbestverdachte textielkoord
Omgeving	Binnen
Primaire drager	Ruimteverwarming
Asbestmateriaal	Koord, lint, band, strip
Bindmiddel van asbestmateriaal	Weinig of geen bindmiddel (textiel, bevlakking, ...)
Gebondenheid op basis van bindmiddel	Niet-hechtgebonden
Hoeveelheid (lengte - omtrek - aantal)	● 2,50 m - 3,00 cm - 2 stuks
Totale oppervlakte	0,15 m ²

- Zorg voor een veilig beheer. Vermijd het beschadigen van het asbestmateriaal. Controleer de toestand jaarlijks op wijzigingen.
- Zorg voor een veilig beheer en verwijder dit asbestmateriaal wanneer het bij werken eenvoudig bereikbaar wordt. Controleer de toestand jaarlijks op wijzigingen.

- Eenvoudige handelingen: mag via doe-het-zelf of door werknemer(s) met opleidingsattest eenvoudige handelingen
Ondanks het losgebonden karakter van de toepassing kan deze omwille van de kleinschaligheid en het gegeven dat de toepassing aan de binnenzijde van het toestel te situeren is, worden verwijderd onder de methode van de eenvoudige handelingen met bijkomende maatregelen. Tijdens de verwijdering dienen de standaard PBM's werken met asbest (rubber laarzen/schoenen, wegwerpoverall (type tyvek), handschoenen, ademhalingsbescherming (minstens FFP3 masker), veiligheidsbril,) strikt en correct toegepast te worden. De toepassing dient in dubbele, gesloten en gelabelde verpakking afgevoerd te worden. Tijdens de verwijdering mogen geen onbevoegde personen en/of kinderen in de ruimte aanwezig zijn.

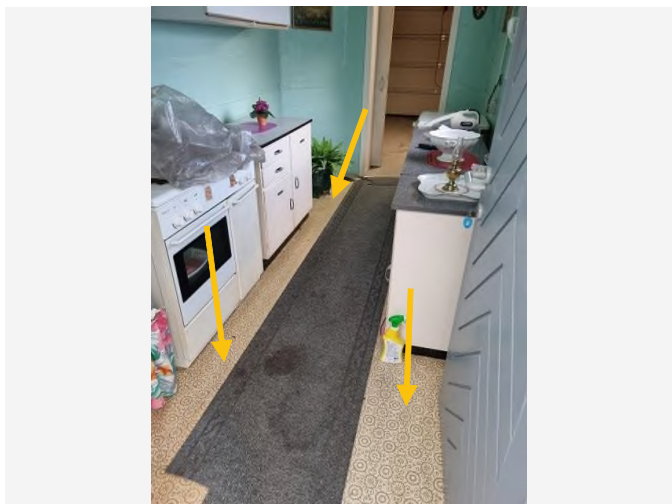
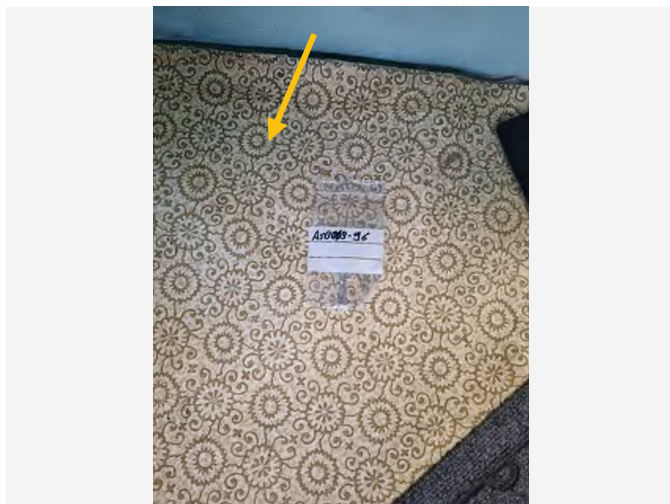
Conclusie

Verwijderen

Eindbeoordeling materiaalrisico	Laag materiaalrisico en/of verlaagde kans op vezelvrijgave
Opmerking	De toepassing betreft de onderkant van het vloerzeil. Gezien de intacte toestand van de bovenste vinyl laag is er geen rechtstreekse blootstelling. Indien de vinyl laag van de bovenlaag wordt beschadigd is de toepassing rechtstreeks bereikbaar en is er bij gevolg een rechtstreekse blootstelling mogelijk. De toepassing dient met de nodige omzichtigheid behandeld te worden om blootstelling te vermijden.

Gebondenheid	Categorie 2: niet-hechtgebonden met matrix
Asbestsoort (vezeltype)	Alleen chrysotiel
Asbestconcentratie	Hoog ($\geq 50\%$)
Afschermingsgraad van het gehele materiaal	Enkel randen niet afgeschermd maar geen contact met binnenluchtstromen
Toestand van het materiaal	Licht beschadigd, licht verweerd. Intact materiaal type Pical – asbestboard of categorie III 'gebondenheid'

#	Type	Referentie	Resultaat
3.1	Puntmonster	23-008831 - ASB003-96	Chrysotiel

Beschrijving	Vinyl (kamerbreed)
Omgeving	Binnen

Primaire drager	Vloer
Asbestmateriaal	Prefab - afwerking - Vloerzeil
Bindmiddel van asbestmateriaal	Karton - papier - viltachtig
Gebondenheid op basis van bindmiddel	Niet-hechtgebonden
Hoeveelheid (oppervlakte - aantal)	<ul style="list-style-type: none"> • 8,00 m² - 1 stuk
Totale oppervlakte	8,00 m ²
Eenvoudig bereikbaar	Ja
Bevestigingswijze	<ul style="list-style-type: none"> • Los (al dan niet bedekt) • Geklemd • Verlijmd, ingegoten, versmeerd
Identificatiemethode	Vaststelling met monstername
Destructieve handeling voor identificatie	Ja

- Zorg voor een veilig beheer. Vermijd het beschadigen van het asbestmateriaal. Controleer de toestand jaarlijks op wijzigingen.
- Zorg voor een veilig beheer en verwijder dit asbestmateriaal wanneer het bij werken eenvoudig bereikbaar wordt. Controleer de toestand jaarlijks op wijzigingen.
- Verwijder dit asbestmateriaal zo snel mogelijk. Volg de toestand goed op.

- Hermetische zone (erkend asbestverwijderaar)
De toepassing betreft een asbesthoudende onderlaag die bestaat uit een losgebonden asbesthoudende karton die aan de bovenkant is afgedekt door een vinyl laag. Gezien de mogelijks partiële verlijming van de losgebonden kartonlaag op de onderliggende draagvloer kan deze niet op een veilige manier worden verwijderd zonder risico op vezelvrijgave. De toepassing is daardoor te verwijderen in hermetische zone. Dit kan enkel door een door FOD WASO erkende asbestverwijderaar.

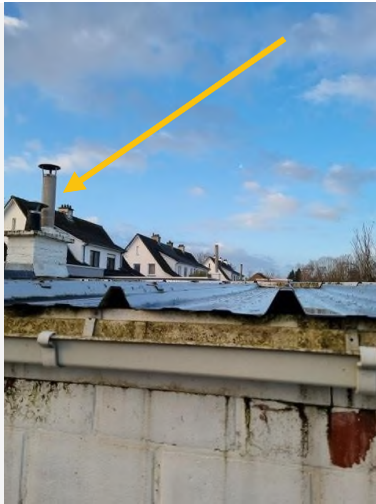
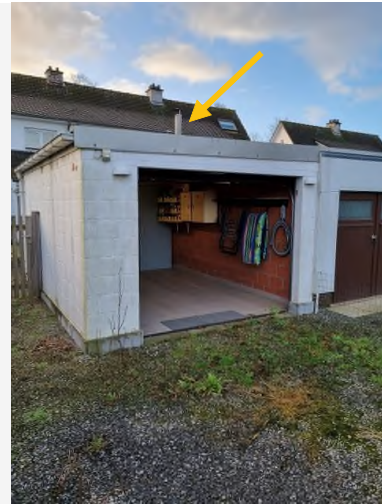
Conclusie

Verwijderen

Eindbeoordeling materiaalisico	Laag materiaalisico en/of verlaagde kans op vezelvrijgave
--------------------------------	---

Gebondenheid	Categorie 1: hechtgebonden in oorsprong
Asbestsoort (vezeltype)	Crocidoliet aanwezig
Asbestconcentratie	Laag (< 50%)
Afschermingsgraad van het gehele materiaal	Geheel of deels vrij aan de buitenlucht
Toestand van het materiaal	Licht beschadigd, licht verweerd. Intact materiaal type Pical – asbestboard of categorie III 'gebondenheid'

Beschrijving	Rookgasafvoer(en) in asbestcement
Omgeving	Buiten
Primaire drager	Gemetste schouw
Asbestmateriaal	Rookgaskanaal
Bindmiddel van asbestmateriaal	Cement
Gebondenheid op basis van bindmiddel	Hecht

Hoeveelheid (lengte - omtrek - dikte - aantal)	<ul style="list-style-type: none"> • 2,00 m - 50,00 cm - 1,00 cm - 1 stuk
Totaal volume	0,01 m ³
Eenvoudig bereikbaar	Ja
Bevestigingswijze	<ul style="list-style-type: none"> • Geklemd • Verlijmd, ingegoten, versmeerd
Identificatiemethode	Vaststelling zonder monstername
Destructieve handeling voor identificatie	Nee
Opmerking	De toepassing is als asbestverdacht weerhouden

- Zorg voor een veilig beheer. Vermijd het beschadigen van het asbestmateriaal. Controleer de toestand jaarlijks op wijzigingen.
- Zorg voor een veilig beheer en verwijder dit asbestmateriaal wanneer het bij werken eenvoudig bereikbaar wordt. Controleer de toestand jaarlijks op wijzigingen.

- Eenvoudige handelingen: mag via doe-het-zelf of door werknemer(s) met opleidingsattest eenvoudige handelingen
De toepassing is in origine hechtgeboden en de toestand van het materiaal is niet van die aard dat de tussenkomst van een erkend verwijderaar noodzakelijk is. Voorafgaand aan de verwijdering te fixeren. Strikt en correct standaard PBM's werken met asbest (rubber laarzen/schoenen, wegwerpoverall (type tyvek), handschoenen, ademhalingsbescherming (minstens FFP3 masker), veiligheidsbril,) toe te passen. Andere veiligheidsmaatregelen met betrekking tot de uitvoering van de werken zijn eveneens te nemen (werken op hoogte,). Het gebruik van sneldraaiende toestellen en hulpmiddelen (slijpschijf, boormachine, boorhamer,) is verboden. Tijdens de verwijdering mogen geen onbevoegde personen en/of kinderen binnen de zone van de werken en in de periferie van de werken aanwezig zijn. De toepassing dient in dubbele, gesloten en gelabelde verpakking of een asbestzak/asbestcontainer afgevoerd te worden. Het

ingemetste/ingebetoneerde deel dient heel minutieus vrijgemaakt te worden door het voorzichtig weggappen (manueel) van de omliggende gemetste delen.

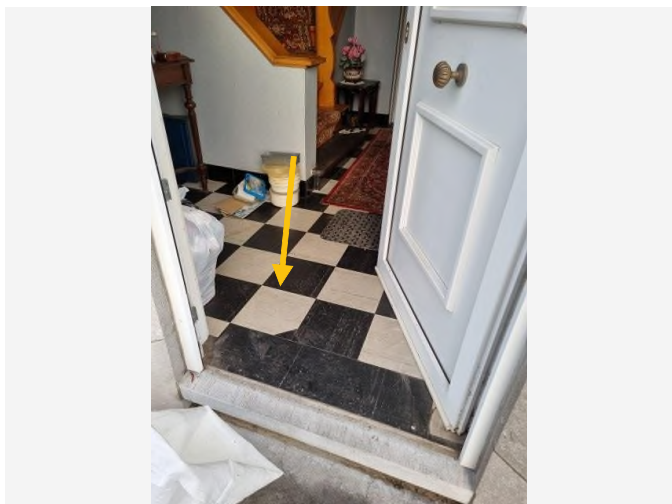
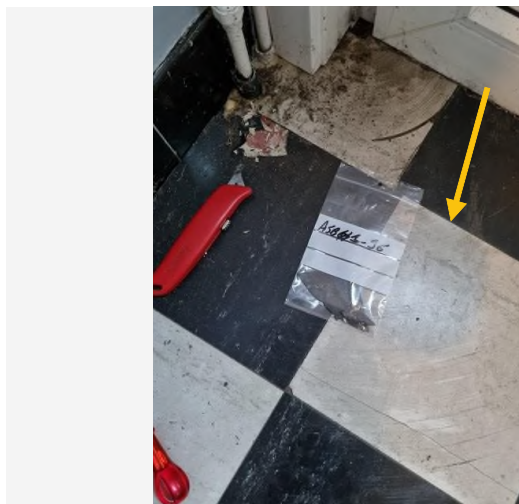
Conclusie

Zorgvuldig beheren

Eindbeoordeling materiaalrisico	Laag materiaalrisico en/of verlaagde kans op vezelvrijgave
---------------------------------	--

Gebondenheid	Categorie 1: hechtgebonden in oorsprong
Asbestsoort (vezeltype)	Alleen chrysotiel
Asbestconcentratie	Laag (< 50%)
Afschermingsgraad van het gehele materiaal	Geheel of deels (ook) vrij aan de binnenlucht
Toestand van het materiaal	Licht beschadigd, licht verweerd. Intact materiaal type Pical – asbestboard of categorie III 'gebondenheid'

#	Type	Referentie	Resultaat
5.1	Puntmonster	23-008829 - ASB001-96	Chrysotiel

Beschrijving	Vinyltegels
Omgeving	Binnen

Primaire drager	Vloer
Asbestmateriaal	Prefab - afwerking - Tegel
Bindmiddel van asbestmateriaal	Kunststof of -hars
Gebondenheid op basis van bindmiddel	Hecht
Hoeveelheid (oppervlakte - dikte - aantal)	<ul style="list-style-type: none"> • 3,50 m² - 0,30 cm - 1 stuk
Totaal volume	0,011 m ³
Eenvoudig bereikbaar	Ja
Bevestigingswijze	<ul style="list-style-type: none"> • Verlijmd, ingegoten, versmeerd
Identificatiemethode	Vaststelling met monstername
Destructieve handeling voor identificatie	Ja

- Zorg voor een veilig beheer. Vermijd het beschadigen van het asbestmateriaal. Controleer de toestand jaarlijks op wijzigingen.
- Zorg voor een veilig beheer en verwijder dit asbestmateriaal wanneer het bij werken eenvoudig bereikbaar wordt. Controleer de toestand jaarlijks op wijzigingen.
- Verwijder dit asbestmateriaal zo snel mogelijk. Volg de toestand goed op.

- Hermetische zone (erkend asbestverwijderaar)
Voor het verwijderen van asbesthoudende tegels en lijmlagen dient vanaf 1 februari 2023 de techniek van de hermetisch afgesloten zone toegepast te worden. Deze verwijderingsmethode mag enkel uitgevoerd worden door een erkend asbestverwijderaar.

De methode van eenvoudige handelingen, al dan niet met bijkomende maatregelen, zal vanaf 1 februari 2023 enkel nog toegepast kunnen worden bij verwijdering van asbesthoudende tegels en lijmlagen indien cumulatief: kan aangetoond worden dat de offerte voor het uitvoeren van de werken werd goedgekeurd vóór 1 februari 2023 en aan de asbestvezelconcentratievereisten voor eenvoudige handelingen wordt voldaan (max. 0,01 vezel/cm³).

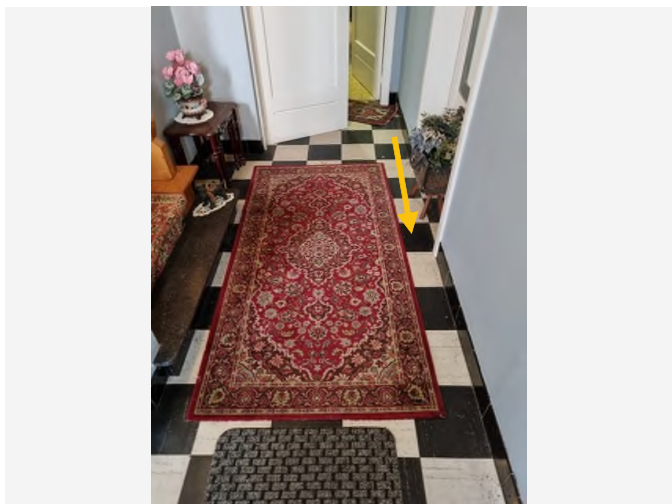
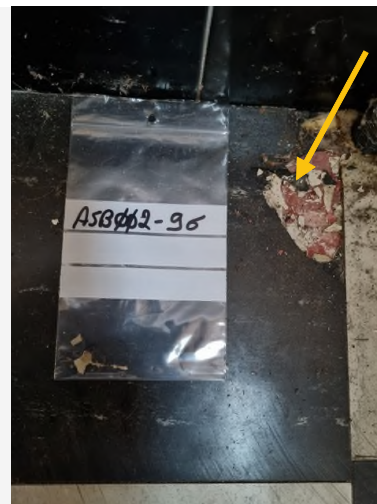
Conclusie

Zorgvuldig beheren

Eindbeoordeling materiaalisico	Zeer laag materiaalisico en/of zeer lage kans op vezelvrijgave
--------------------------------	--

Gebondenheid	Categorie 1: hechtgebonden in oorsprong
Asbestsoort (vezeltype)	Alleen chrysotiel
Asbestconcentratie	Laag (< 50%)
Afschermingsgraad van het gehele materiaal	Stootvaste afscherming of omkasting
Toestand van het materiaal	Licht beschadigd, licht verweerd. Intact materiaal type Pical – asbestboard of categorie III 'gebondenheid'

#	Type	Referentie	Resultaat
6.1	Puntmonster	23-008830 - ASB002-96	Chrysotiel

Beschrijving	Zwarte lijm
Omgeving	Binnen
Primaire drager	Vloer

Asbestmateriaal	In-situ afwerkingslagen - Lijm laag
Bindmiddel van asbestmateriaal	Lijm
Gebondenheid op basis van bindmiddel	Hecht
Hoeveelheid (oppervlakte - dikte - aantal)	• 3,50 m ² - 2,00 mm - 1 stuk
Totaal volume	0,007 m ³
Eenvoudig bereikbaar	Ja
Bevestigingswijze	• Verlijmd, ingegoten, versmeerd
Identificatiemethode	Vaststelling met monsternamen
Destructieve handeling voor identificatie	Ja

- Zorg voor een veilig beheer. Vermijd het beschadigen van het asbestmateriaal. Controleer de toestand jaarlijks op wijzigingen.
- Zorg voor een veilig beheer en verwijder dit asbestmateriaal wanneer het bij werken eenvoudig bereikbaar wordt. Controleer de toestand jaarlijks op wijzigingen.

- Hermetische zone (erkend asbestverwijderaar)
Voor het verwijderen van asbesthoudende tegels en lijmlagen dient vanaf 1 februari 2023 de techniek van de hermetisch afgesloten zone toegepast te worden. Deze verwijderingsmethode mag enkel uitgevoerd worden door een erkend asbestverwijderaar.

De methode van eenvoudige handelingen, al dan niet met bijkomende maatregelen, zal vanaf 1 februari 2023 enkel nog toegepast kunnen worden bij verwijdering van asbesthoudende tegels en lijmlagen indien cumulatief: kan aangetoond worden dat de offerte voor het uitvoeren van de werken werd goedgekeurd vóór 1 februari 2023 en aan de asbestvezelconcentratievereisten voor eenvoudige handelingen wordt voldaan (max. 0,01 vezel/cm³).

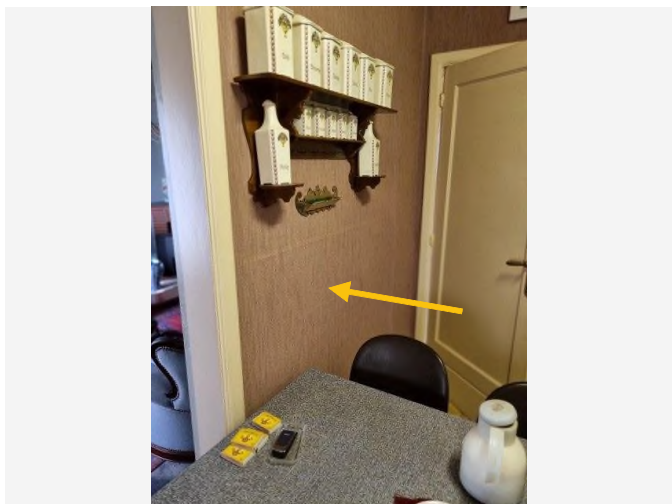
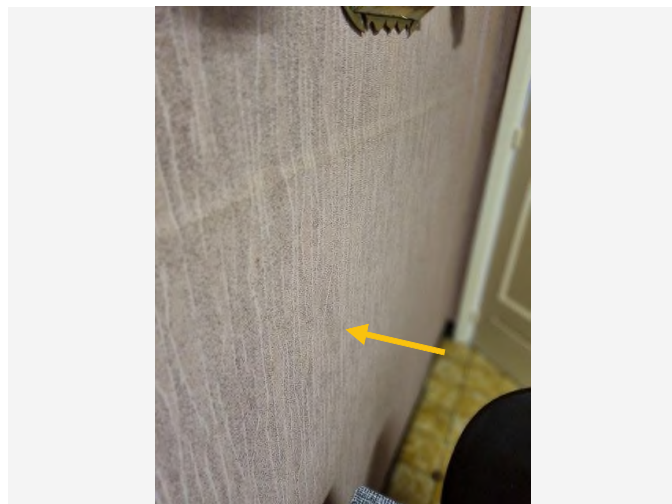
Conclusie

Zorgvuldig beheren

Eindbeoordeling materiaalisico	Laag materiaalisico en/of verlaagde kans op vezelvrijgave
--------------------------------	---

Gebondenheid	Categorie 1: hechtgebonden in oorsprong
Asbestsoort (vezeltype)	Crocidoliet aanwezig
Asbestconcentratie	Laag (< 50%)
Afschermingsgraad van het gehele materiaal	Niet stootvaste afscherming
Toestand van het materiaal	Licht beschadigd, licht verweerd. Intact materiaal type Pical – asbestboard of categorie III 'gebondenheid'

Beschrijving	vlakke plaat als vochtkering
Omgeving	Binnen
Primaire drager	Binnenwand
Asbestmateriaal	Plaat, paneel, tablet - Generiek
Bindmiddel van asbestmateriaal	Cement
Gebondenheid op basis van bindmiddel	Hecht

Hoeveelheid (oppervlakte - dikte - aantal)	<ul style="list-style-type: none"> • 2,00 m² - 0,50 cm - 1 stuk
Totaal volume	0,01 m ³
Eenvoudig bereikbaar	Ja
Bevestigingswijze	<ul style="list-style-type: none"> • Verlijmd, ingegoten, versmeerd • Geschroefd • Genageld, geniet
Identificatiemethode	Vaststelling zonder monstername
Destructieve handeling voor identificatie	Nee
Opmerking	De toepassing is verscholen achter behangpapier.

- Zorg voor een veilig beheer. Vermijd het beschadigen van het asbestmateriaal. Controleer de toestand jaarlijks op wijzigingen.
- Zorg voor een veilig beheer en verwijder dit asbestmateriaal wanneer het bij werken eenvoudig bereikbaar wordt. Controleer de toestand jaarlijks op wijzigingen.
- Verwijder dit asbestmateriaal zo snel mogelijk. Volg de toestand goed op.

- Eenvoudige handelingen: mag via doe-het-zelf of door werknemer(s) met opleidingsattest eenvoudige handelingen
Gezien het een in origine hechtgebonden toepassing betreft die niet is aangetast en is geschroefd/genageld en op een eenvoudige manier kan gedemonteerd worden (na verwijdering van het behangpapier) is verwijdering mits toepassing van eenvoudige handelingen te verantwoorden. Voorafgaand aan de verwijdering dient de toepassing gefixeerd te worden om vezelverspreiding te vermijden. Tijdens de verwijdering dienen de standaard PBM's werken met asbest (rubber laarzen/schoenen, wegwerpoverall (type tyvek), handschoenen, ademhalingsbescherming (minstens FFP3 masker), veiligheidsbril,) strikt en correct toegepast te worden. De toepassing dient in dubbele, gesloten en gelabelde verpakking of een

asbestzak/asbestcontainer afgevoerd te worden. Tijdens de verwijdering mogen geen onbevoegde personen en/of kinderen in de ruimte aanwezig zijn. Het gebruik van sneldraaiende toestellen en hulpmiddelen (slijpschijf, boormachine, boorhamer,) is verboden.

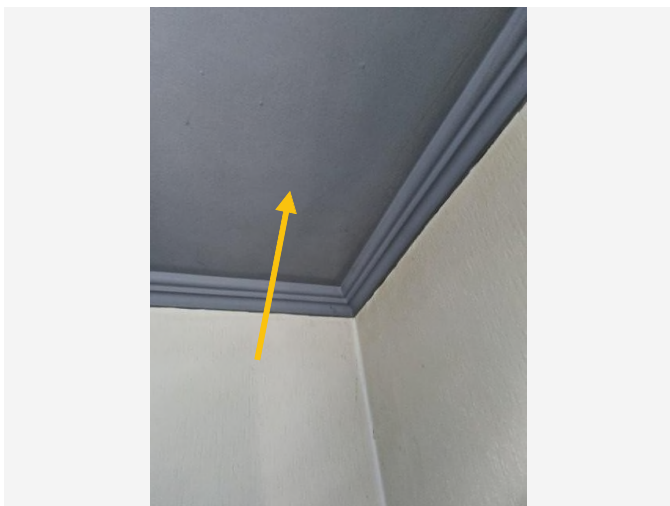
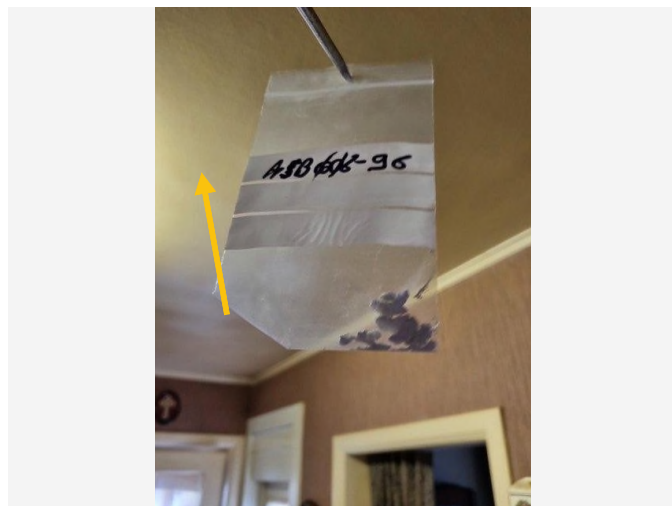
Fiche 8: Pleisterwerk plafonds

Geen asbest

#	Type	Referentie	Resultaat
8.1	Mengmonster	23-008834 - ASB006-96	Geen asbest

Beschrijving	Pleisterwerk plafonds
Omgeving	Binnen
Primaire drager	Plafond

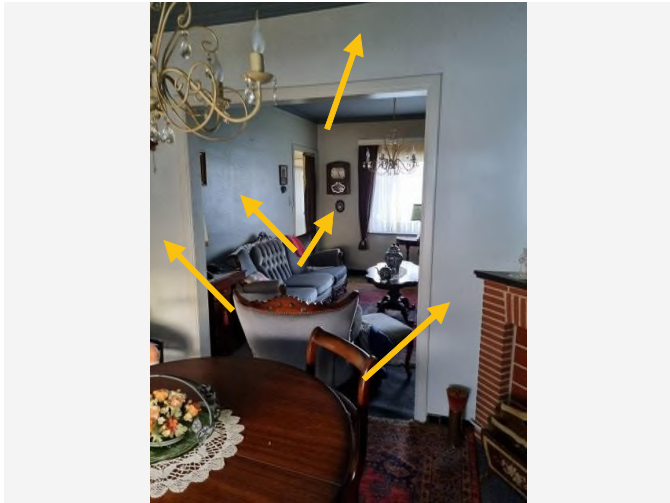
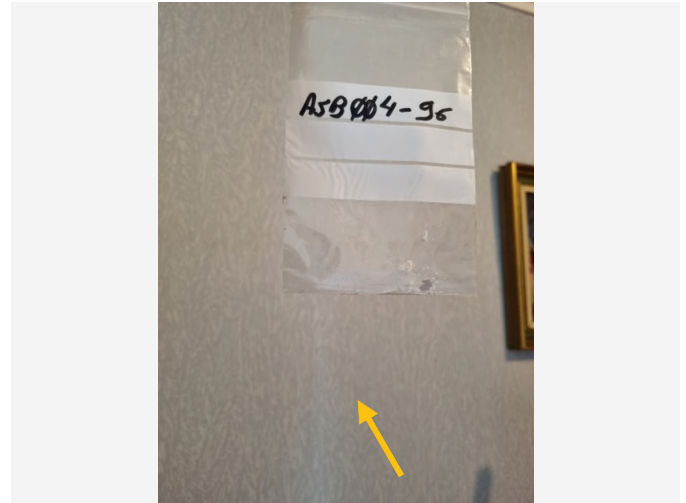
Fiche 9: Pleisterwerk muren

Geen asbest

#	Type	Referentie	Resultaat
9.1	Mengmonster	23-008832 - ASB004-96	Geen asbest

Beschrijving	Pleisterwerk muren
Omgeving	Binnen
Primaire drager	Binnenwand
