Asbestinventarisatetest

Polderken 13, 9992 Maldegem

Attestnummer : 20240506-000065.000

Uitgegeven op : 06.05.2024

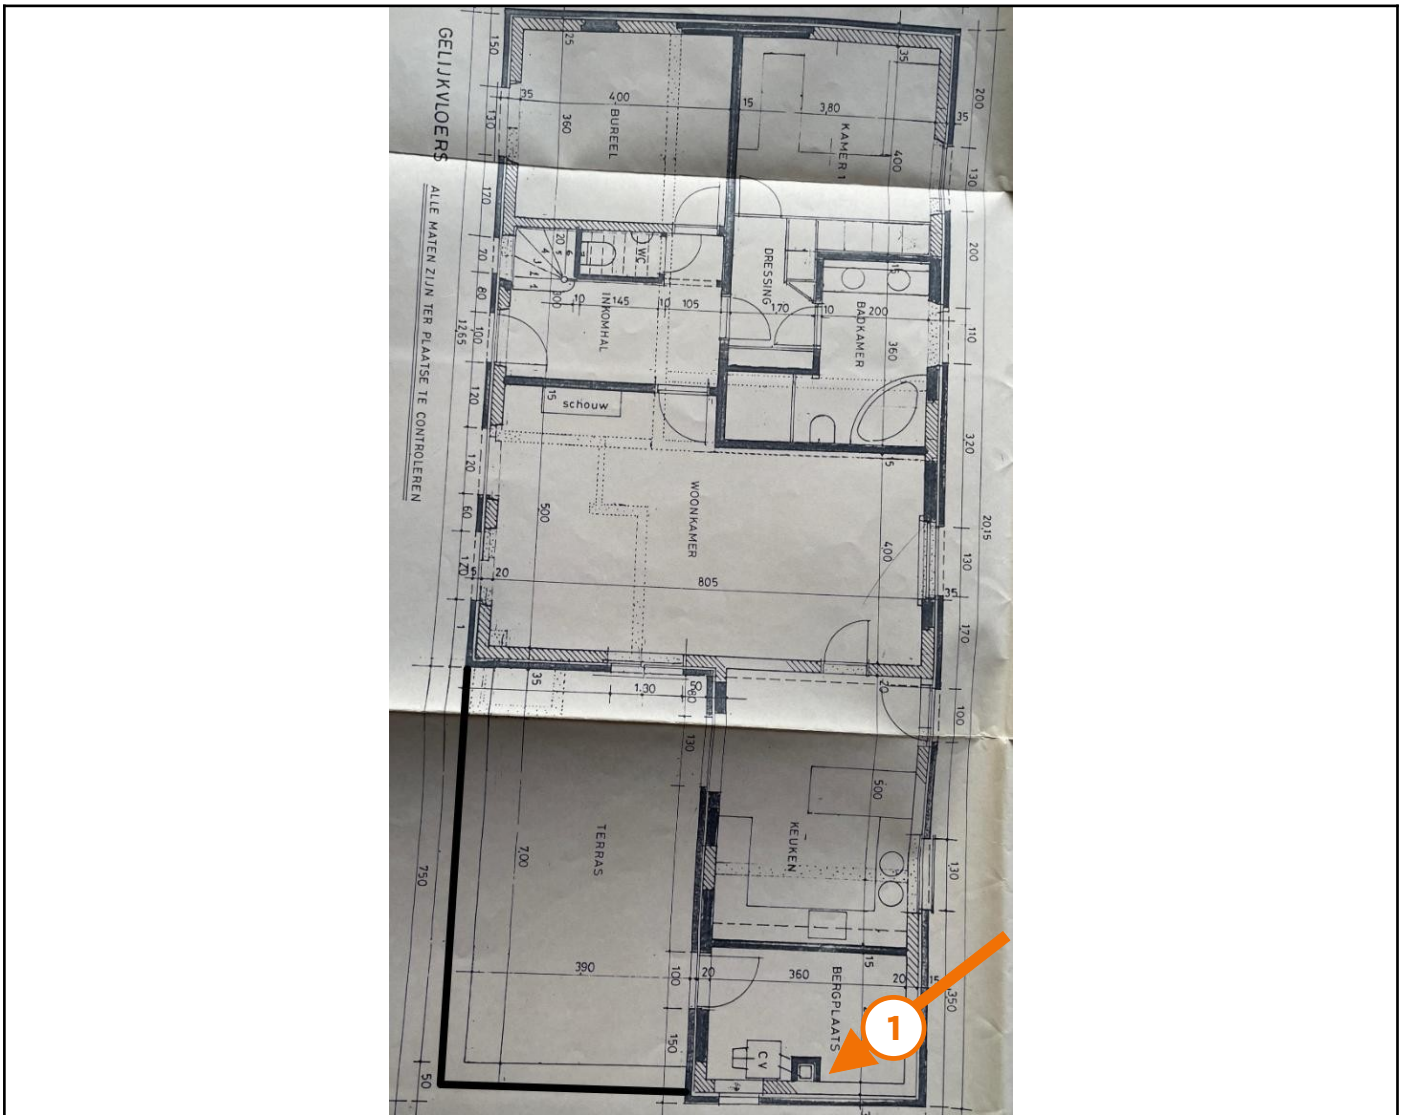
Plan 1.3: Gelijkvloers

Beschrijving	Type	Actie
1. Roetschuif in asbestcement	Asbestmateriaal	Verwijderen

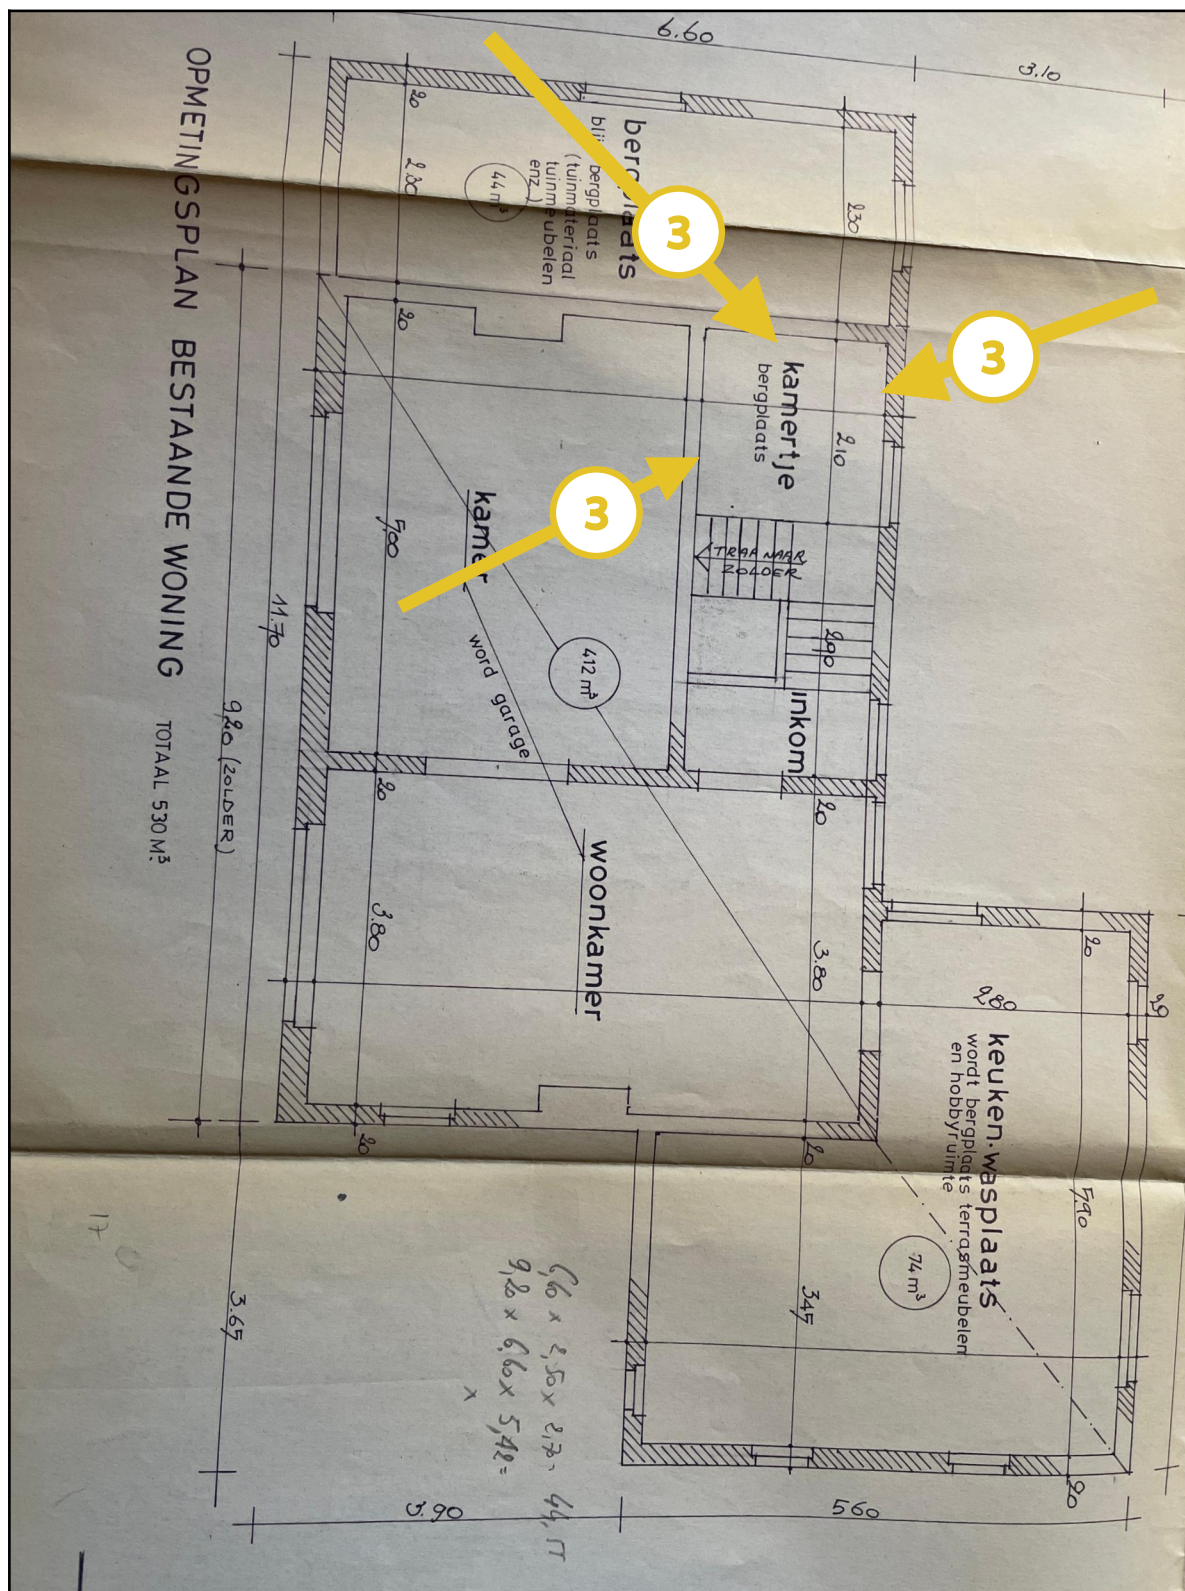
Plan 4.2: Stockage

3. Golfplaten losliggend als wijnrek

Asbestmateriaal

Zorgvuldig beheren

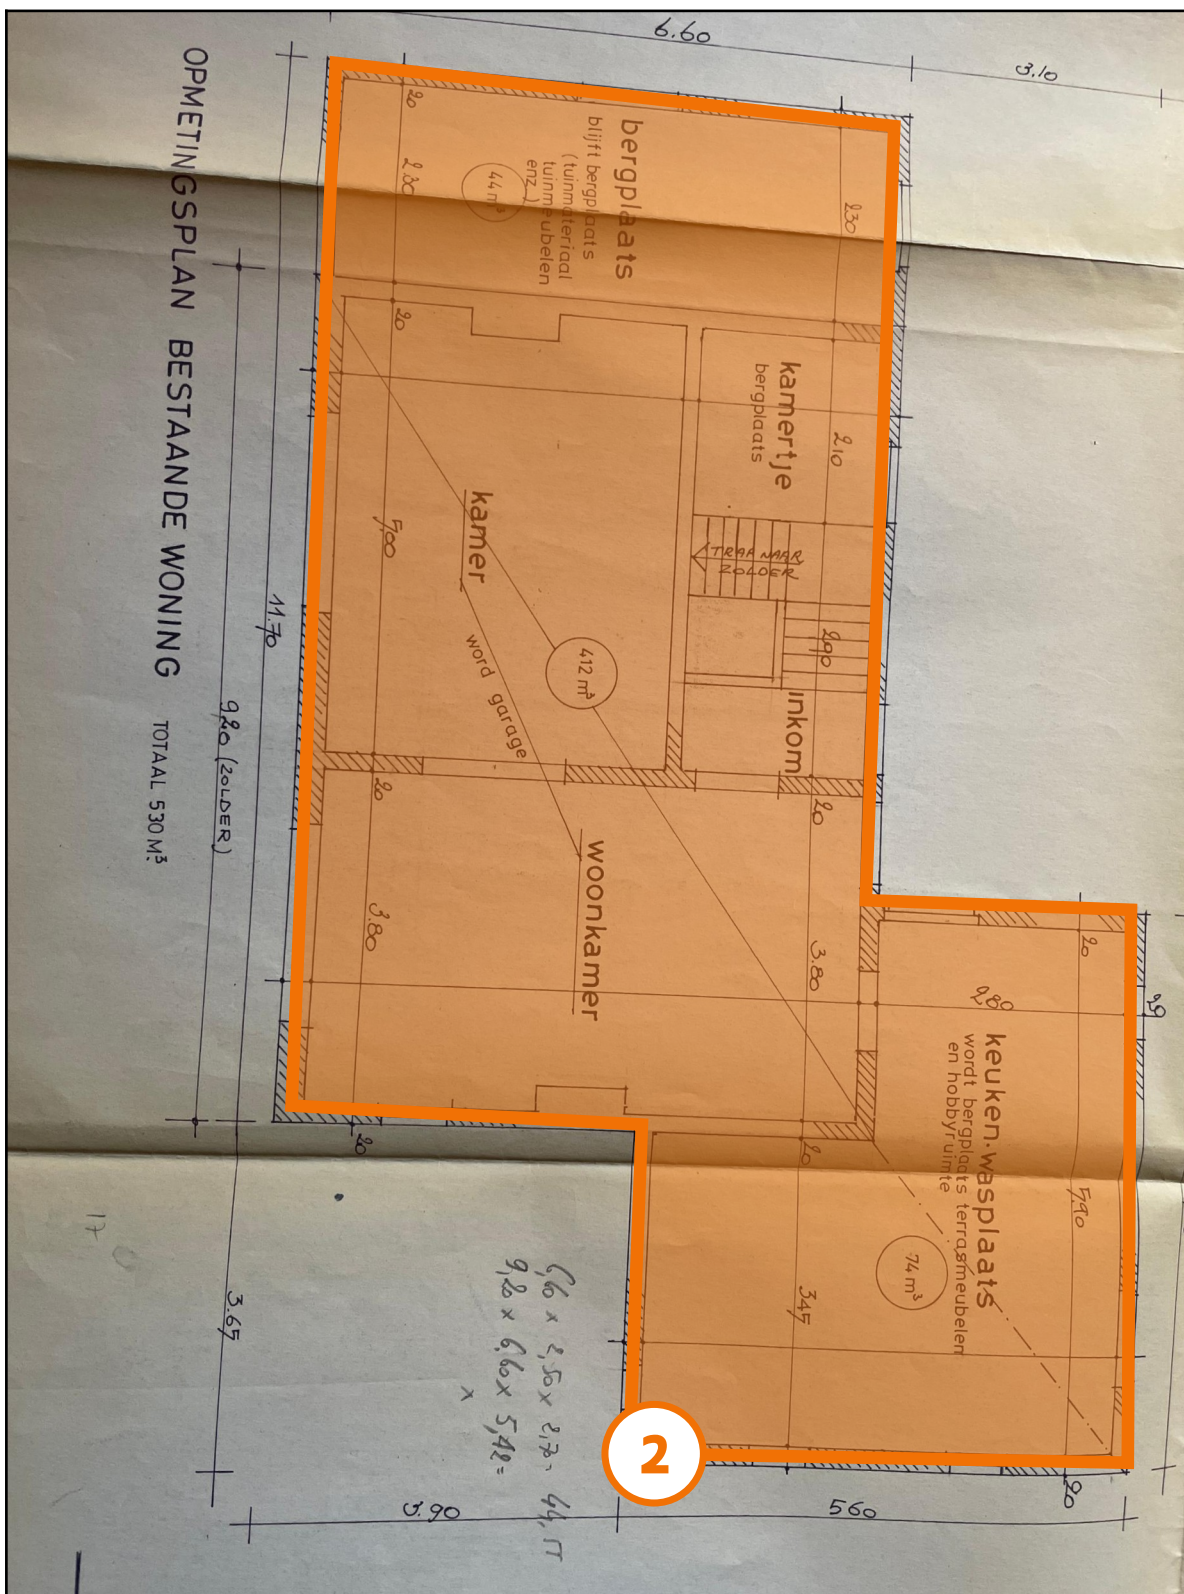
Plan 4.4: Stockage

2. onderdak Stockage	Asbestmateriaal	Verwijderen
----------------------	-----------------	-----------------------------

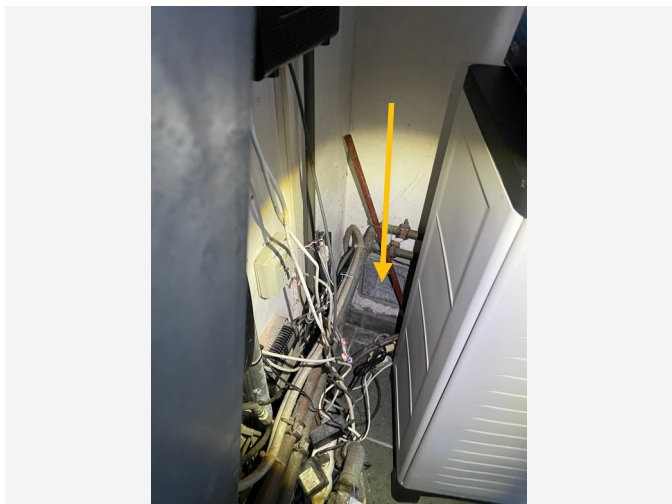
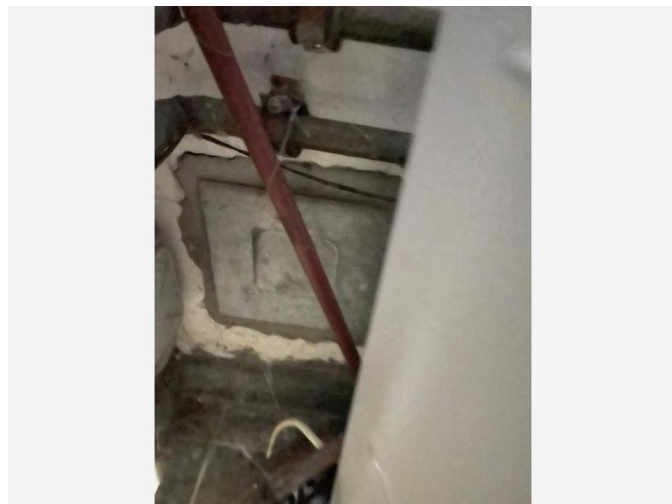
Het asbestmateriaal valt onder de mijlpaal van 2040.

Eindbeoordeling materiaalrisico	Verhoogd materiaalrisico en/of verhoogde kans op vezelvrijgave
---------------------------------	--

Beschrijving	Roetschuif in asbestcement
Omgeving	Binnen
Primaire drager	HVAC infrastructuur en uitrusting
Asbestmateriaal	Brandwerende afsluiting (prefab geheel) - Luik
Bindmiddel van asbestmateriaal	Cement
Gebondenheid op basis van bindmiddel	Hecht
Hoeveelheid (gewicht - aantal)	<ul style="list-style-type: none">• 4,00 kg - 1 stuk
Totaal gewicht	4,00 kg
Eenvoudig bereikbaar	Ja
Bevestigingswijze	<ul style="list-style-type: none">• Genageld, geniet
Identificatiemethode	Vaststelling zonder monstername

Verwijderen

- Zorg voor een veilig beheer. Vermijd het beschadigen van het asbestmateriaal. Controleer de toestand jaarlijks op wijzigingen.

- Eenvoudige handelingen: mag via doe-het-zelf of door werknemer(s) met opleidingsattest eenvoudige handelingen
De roetschuif kan in één geheel verwijderd, ingepakt en afgevoerd worden zonder het materiaal te beschadigen, door het omringende materiaal los te kappen.

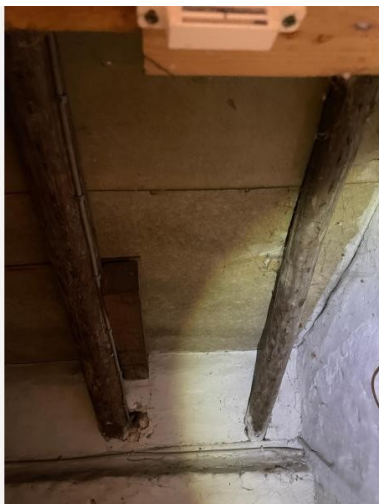
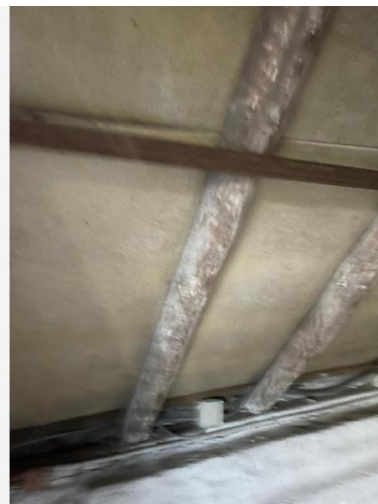
Het asbestmateriaal valt onder de mijlpaal van 2040.

Eindbeoordeling materiaalrisico	Verhoogd materiaalrisico en/of verhoogde kans op vezelvrijgave
---------------------------------	--

Beschrijving	onderdak Stockage
Omgeving	Buiten
Primaire drager	Schuin dak
Asbestmateriaal	Plaat, paneel, tablet - Type Menuiserite
Bindmiddel van asbestmateriaal	Cement
Gebondenheid op basis van bindmiddel	Hecht
Hoeveelheid (oppervlakte - dikte - aantal)	• 120,00 m ² - 1,00 cm - 1 stuk
Totaal volume	1,20 m ³
Eenvoudig bereikbaar	Ja
Bevestigingswijze	• Genageld, geniet
Identificatiemethode	Vaststelling zonder monsternamen

Verwijderen

- Zorg voor een veilig beheer. Vermijd het beschadigen van het asbestmateriaal. Controleer de toestand jaarlijks op wijzigingen.

- Eenvoudige handelingen: mag via doe-het-zelf of door werknemer(s) met opleidingsattest eenvoudige handelingen
De platen kunnen in één geheel verwijderd, ingepakt en afgevoerd worden zonder het materiaal te beschadigen.

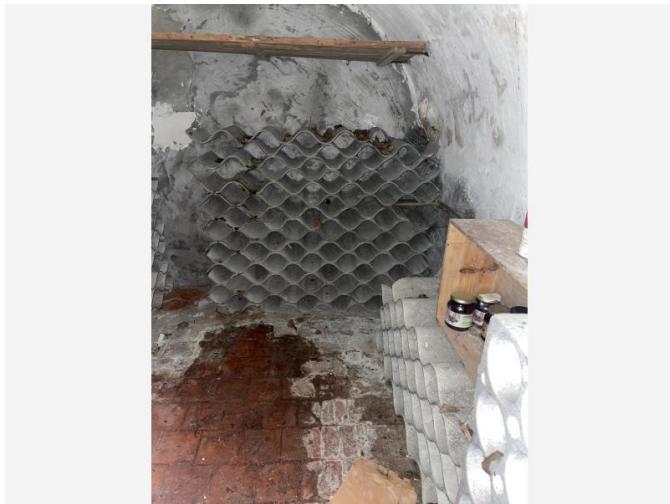
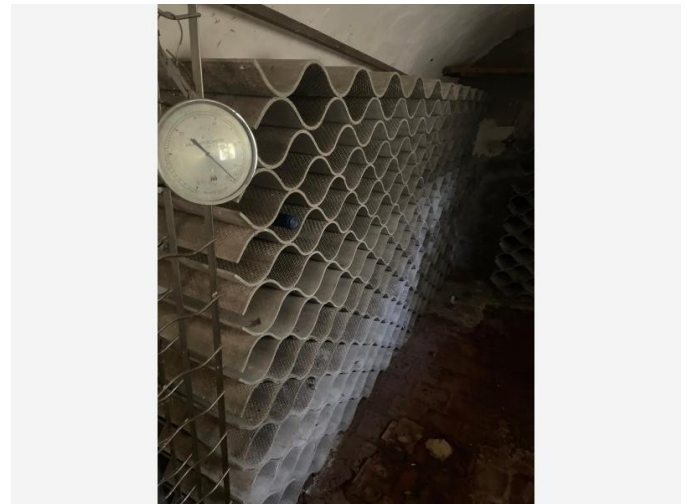
Het asbestmateriaal valt onder de mijlpaal van 2040.

Eindbeoordeling materiaalrisico	Laag materiaalrisico en/of verlaagde kans op vezelvrijgave
---------------------------------	--

Beschrijving	Golfplaten losliggend als wijnrek
Omgeving	Binnen
Primaire drager	Inrichting (meubilair, ...)
Asbestmateriaal	Dak- en gevelbekleding - Golfplaat
Bindmiddel van asbestmateriaal	Cement
Gebondenheid op basis van bindmiddel	Hecht
Hoeveelheid (oppervlakte - aantal)	<ul style="list-style-type: none">0,25 m² - 37 stuks
Totale oppervlakte	9,25 m ²
Eenvoudig bereikbaar	Ja
Bevestigingswijze	<ul style="list-style-type: none">Los (al dan niet bedekt)
Identificatiemethode	Vaststelling zonder monsternamen

Zorgvuldig beheren

- Zorg voor een veilig beheer. Vermijd het beschadigen van het asbestmateriaal. Controleer de toestand jaarlijks op wijzigingen.

- Eenvoudige handelingen: mag via doe-het-zelf of door werknemer(s) met opleidingsattest eenvoudige handelingen
De platen kunnen in één geheel verwijderd, ingepakt en afgevoerd worden zonder het materiaal te beschadigen.

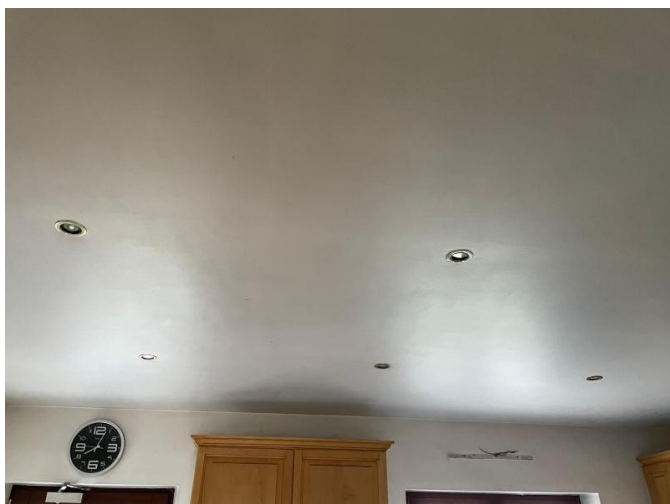
Fiche 4: plafonds zijn afgewerkt met gipsplaten of hout

De plafonds zijn afgewerkt met hout of gipsplaten. Er werd tijdens de inspectie geen pleisterwerk waargenomen.

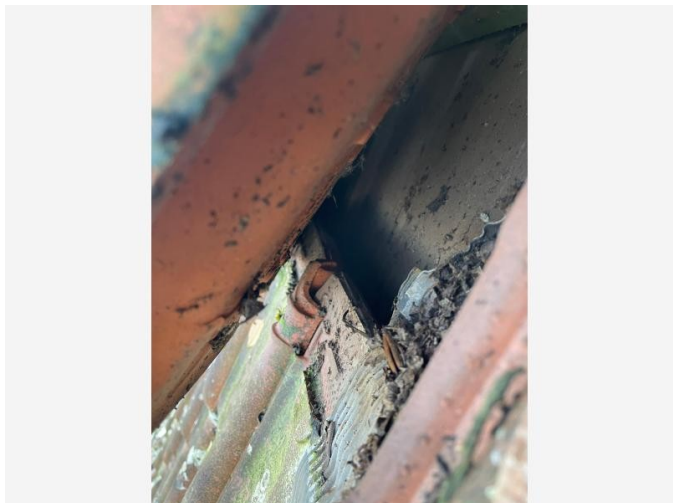
Fiche 5: Geen verdacht onderdak waargenomen ter hoogte het woonhuis

Er werd tijdens de inspectie geen verdacht onderdak waargenomen ter hoogte van het woonhuis.

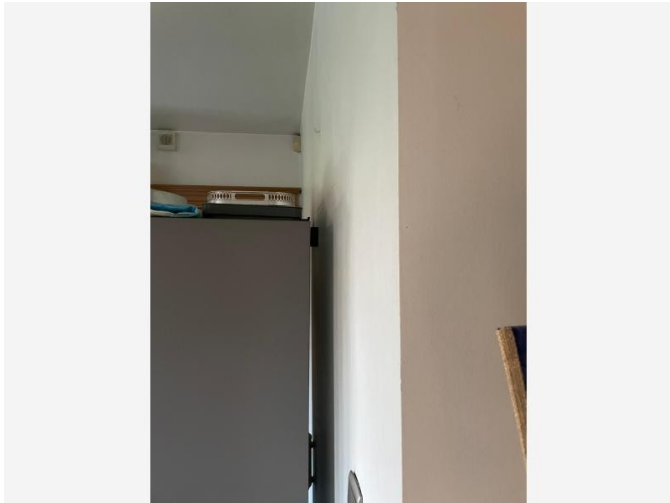
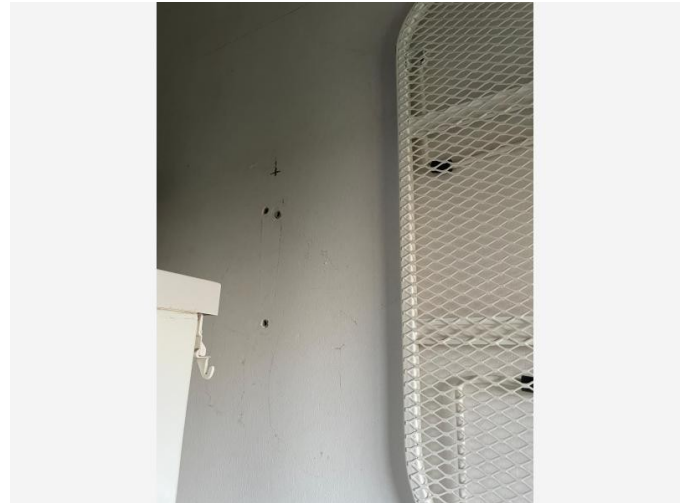
Geen asbest

#	Type	Referentie	Resultaat
8.1	Mengmonster	1	Geen asbest

Beschrijving	Pleisterwerk muur
Omgeving	Binnen
