Asbestinventarisatetest

Bredestraat 68, 9920 Lievegem

Attestnummer : 20230310-000320.000

Uitgegeven op : 10.03.2023

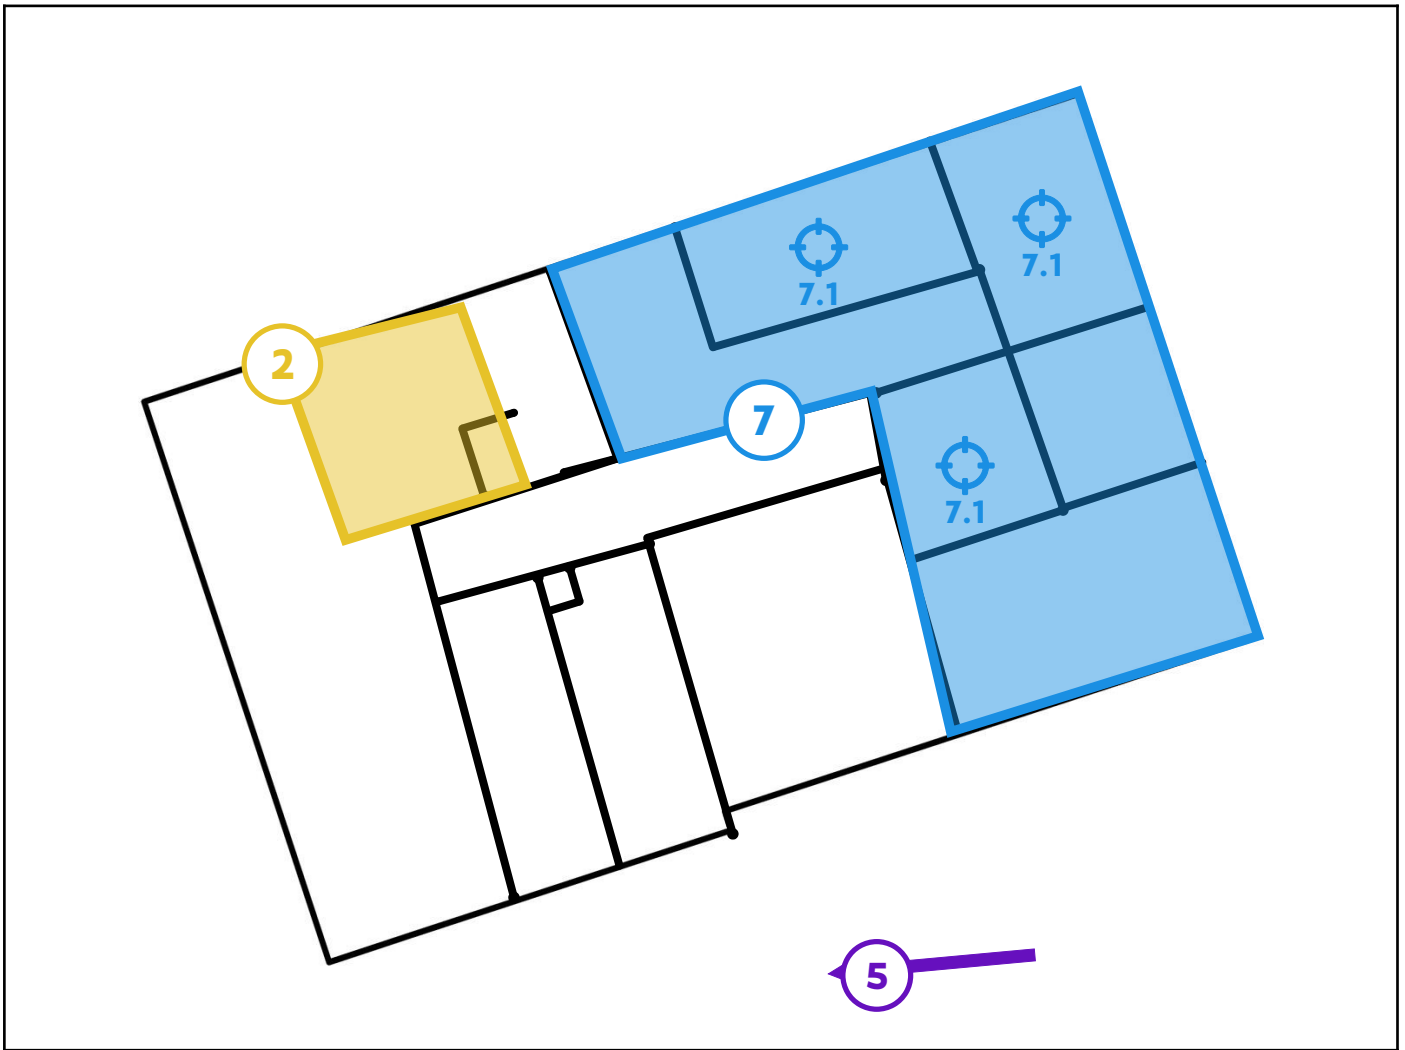
Plan 1.1: Gelijkvloers

Beschrijving	Type	Actie
2. Plaatmateriaal plafond garage	Asbestmateriaal	Zorgvuldig beheren
5. Bloembak buiten	Roerend goed	-
7. Pleisterwerk plafond	Geen asbest	-
7.1 Code: 2	Mengmonster	-

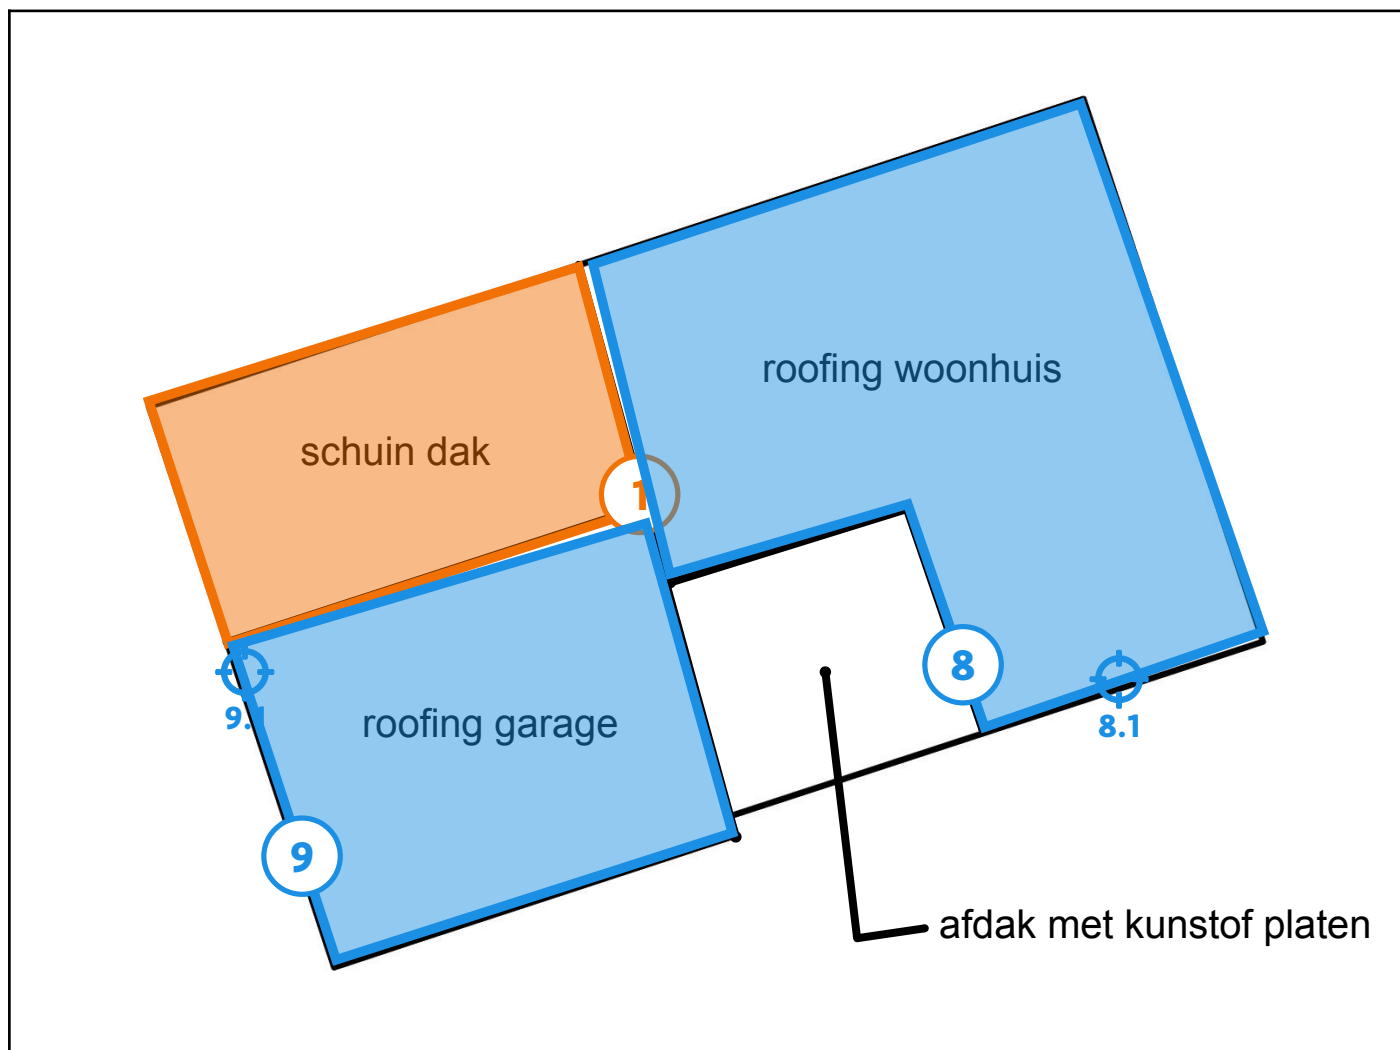
Plan 1.3: Dakbedekking

Beschrijving	Type	Actie
1. Onderdakplaten schuin dak	Asbestmateriaal	Verwijderen
8. Roofing plat dak woonhuis	Geen asbest	-
8.1 Code: 3	Puntmonster	-
9. Roofing plat dak garage	Geen asbest	-
9.1 Code: 4	Puntmonster	-

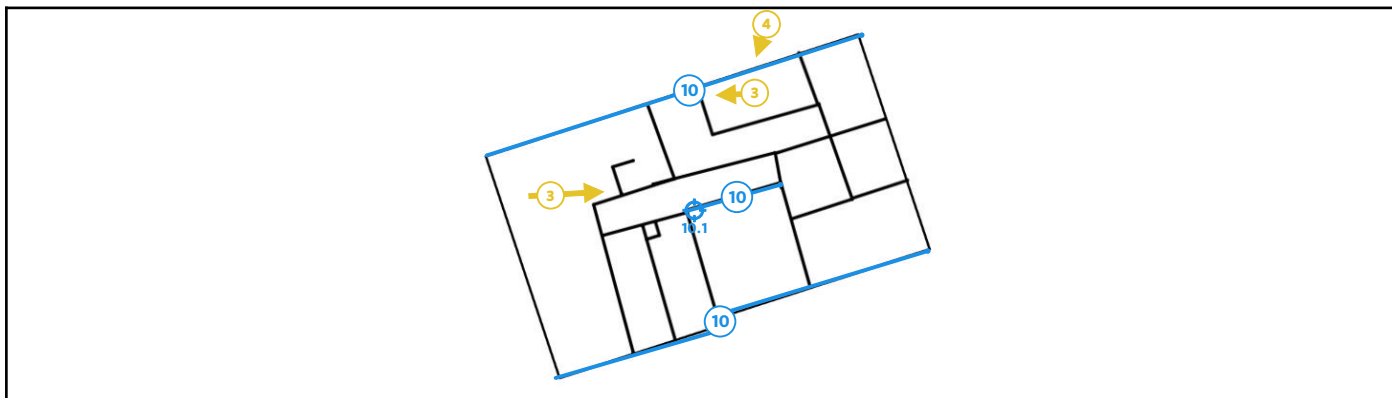
Plan 1.4: Schermafbeelding 2023-03-07 om 16.37.15

Beschrijving	Type	Actie
3. Zekeringskast uit bakeliet	Asbestmateriaal	Zorgvuldig beheren
4. Sandwich paneel buitenschrijnwerk	Asbestmateriaal	Zorgvuldig beheren
10. Mastiek aan de raamkaders	Geen asbest	-
10.1 Code: 5	Puntmonster	-

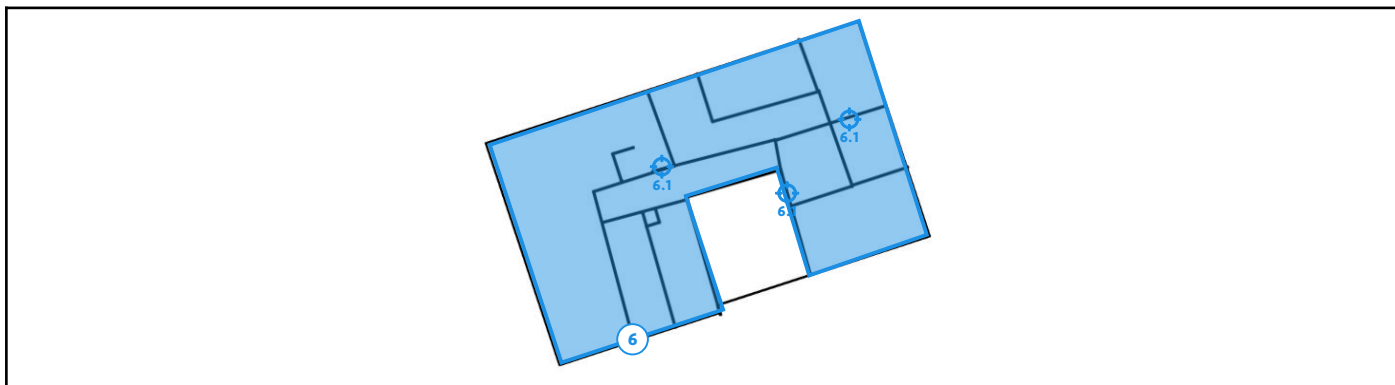
Plan 1.5: Schermafbeelding 2023-03-07 om 16.37.15

Beschrijving	Type	Actie
6. Pleisterwerk muur	Geen asbest	-
6.1 Code: 1	Mengmonster	-

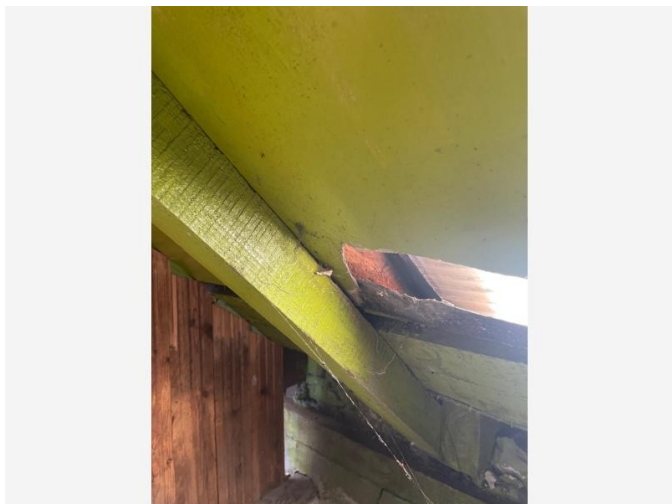
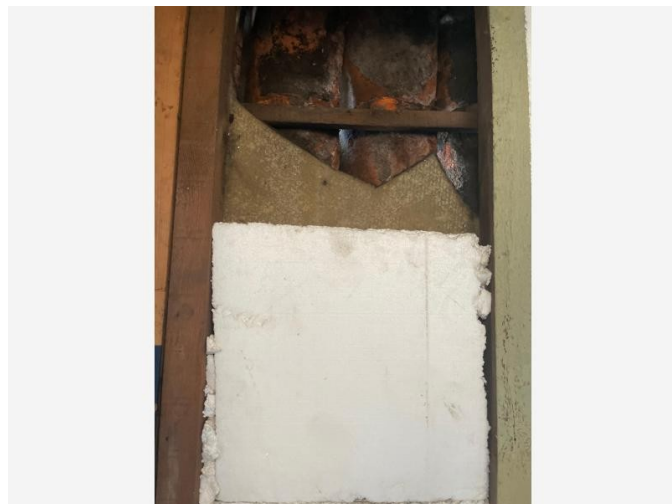
Eindbeoordeling materiaalrisico	Verhoogd materiaalrisico en/of verhoogde kans op vezelvrijgave
---------------------------------	--

Gebondenheid	Categorie 1: hechtgebonden in oorsprong
Asbestsoort (vezeltype)	Crocidoliet aanwezig
Asbestconcentratie	Laag (< 50%)
Afschermingsgraad van het gehele materiaal	Geheel of deels (ook) vrij aan de binnenlucht
Toestand van het materiaal	Licht beschadigd, licht verweerd. Intact materiaal type Pical – asbestboard of categorie III 'gebondenheid'

Beschrijving	Onderdakplaten schuin dak
Omgeving	Grenst aan binnen- en buitenlucht
Primaire drager	Schuin dak
Asbestmateriaal	Plaat, paneel, tablet - Type Menuiserite
Bindmiddel van asbestmateriaal	Cement
Gebondenheid op basis van bindmiddel	Hecht
Hoeveelheid (oppervlakte - dikte - aantal)	• 90,00 m ² - 0,99 cm - 1 stuk
Totaal volume	0,891 m ³
Eenvoudig bereikbaar	Ja
Bevestigingswijze	• Genageld, geniet
Identificatiemethode	Vaststelling zonder monsternamen

Verwijderen

- Zorg voor een veilig beheer. Vermijd het beschadigen van het asbestmateriaal. Controleer de toestand jaarlijks op wijzigingen.

- Eenvoudige handelingen: mag via doe-het-zelf of door werknemer(s) met opleidingsattest eenvoudige handelingen
De platen kunnen eenvoudig worden verwijderd, ingepakt en afgevoerd in één geheel zonder het materiaal te beschadigen.

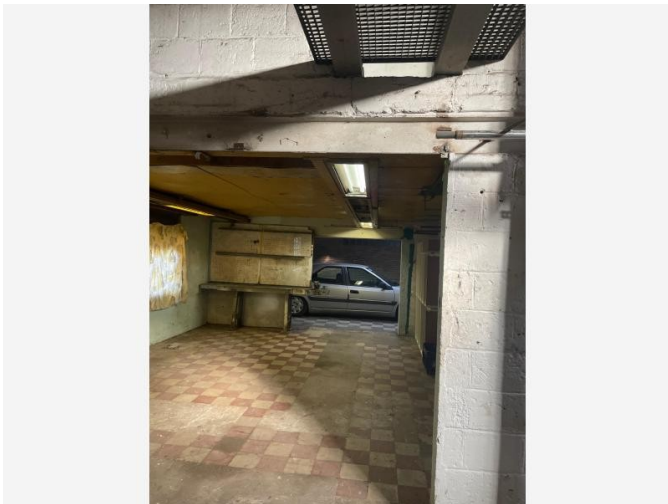
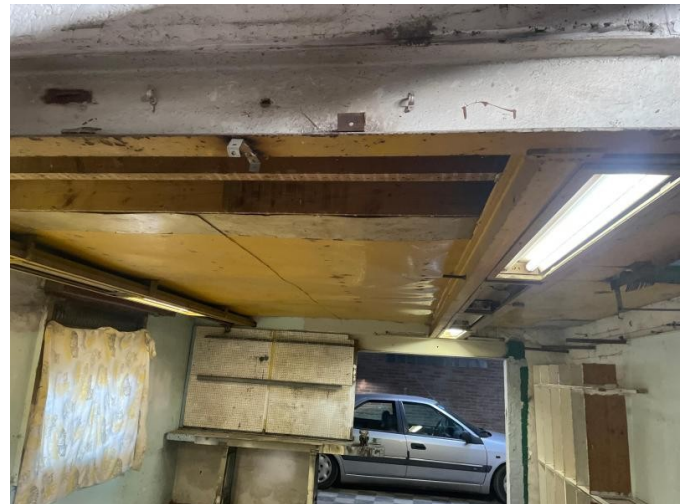
Eindbeoordeling materiaalrisico	Laag materiaalrisico en/of verlaagde kans op vezelvrijgave
---------------------------------	--

Gebondenheid	Categorie 1: hechtgebonden in oorsprong
Asbestsoort (vezeltype)	Crocidoliet aanwezig
Asbestconcentratie	Laag (< 50%)
Afschermingsgraad van het gehele materiaal	Niet stootvaste afscherming
Toestand van het materiaal	Licht beschadigd, licht verweerd. Intact materiaal type Pical – asbestboard of categorie III 'gebondenheid'

Beschrijving	Plaatmateriaal plafond garage
Omgeving	Binnen
Primaire drager	Plafond
Asbestmateriaal	Plaat, paneel, tablet - Generiek
Bindmiddel van asbestmateriaal	Cement
Gebondenheid op basis van bindmiddel	Hecht
Hoeveelheid (oppervlakte - dikte - aantal)	• 12,00 m ² - 1,00 cm - 1 stuk
Totaal volume	0,12 m ³
Eenvoudig bereikbaar	Ja
Bevestigingswijze	• Genageld, geniet
Identificatiemethode	Vaststelling zonder monsternamen

Zorgvuldig beheren

- Zorg voor een veilig beheer. Vermijd het beschadigen van het asbestmateriaal. Controleer de toestand jaarlijks op wijzigingen.

- Eenvoudige handelingen: mag via doe-het-zelf of door werknemer(s) met opleidingsattest eenvoudige handelingen
De platen kunnen eenvoudig worden verwijderd, ingepakt en afgevoerd in één geheel, zonder het materiaal te beschadigen.

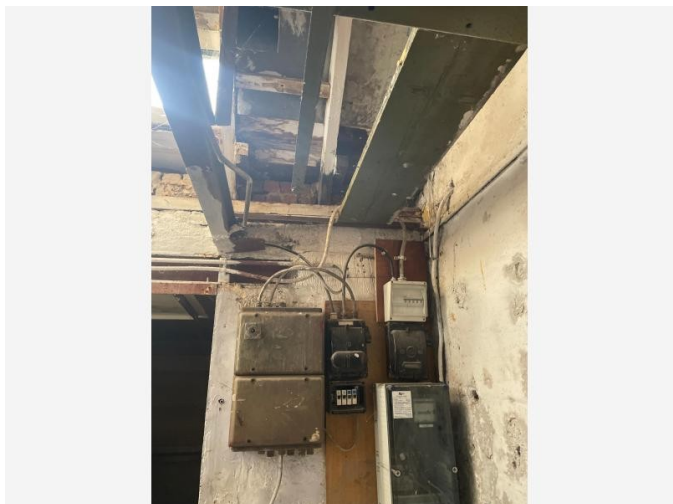
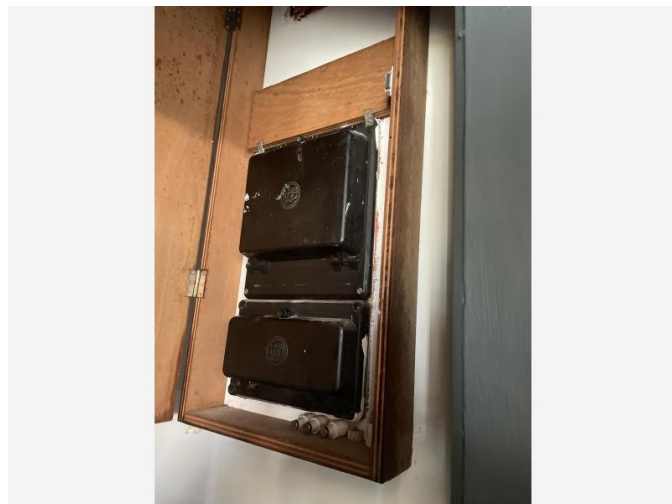
Eindbeoordeling materiaalrisico	Laag materiaalrisico en/of verlaagde kans op vezelvrijgave
---------------------------------	--

Gebondenheid	Categorie 1: hechtgebonden in oorsprong
Asbestsoort (vezeltype)	Crocidoliet aanwezig
Asbestconcentratie	Laag (< 50%)
Afschermingsgraad van het gehele materiaal	Geheel of deels (ook) vrij aan de binnenlucht
Toestand van het materiaal	Onbeschadigd, niet verweerd

Beschrijving	Zekeringskast uit bakeliet
Omgeving	Binnen
Primaire drager	Communicatie en elektrische infrastructuur en uitrusting
Asbestmateriaal	Plaat, paneel, tablet - Type Bakeliet
Bindmiddel van asbestmateriaal	Kunststof of -hars
Gebondenheid op basis van bindmiddel	Hecht
Hoeveelheid (oppervlakte - dikte - aantal)	• 1,00 m ² - 1,00 cm - 1 stuk
Totaal volume	0,01 m ³
Eenvoudig bereikbaar	Ja
Bevestigingswijze	• Geschroefd
Identificatiemethode	Vaststelling zonder monsternamen

Zorgvuldig beheren

- Zorg voor een veilig beheer. Vermijd het beschadigen van het asbestmateriaal. Controleer de toestand jaarlijks op wijzigingen.

- Eenvoudige handelingen: mag via doe-het-zelf of door werknemer(s) met opleidingsattest eenvoudige handelingen
De zekeringskasten kunnen eenvoudig worden losgeschroefd, ingepakt en afgevoerd worden in één geheel zonder het materiaal te beschadigen.

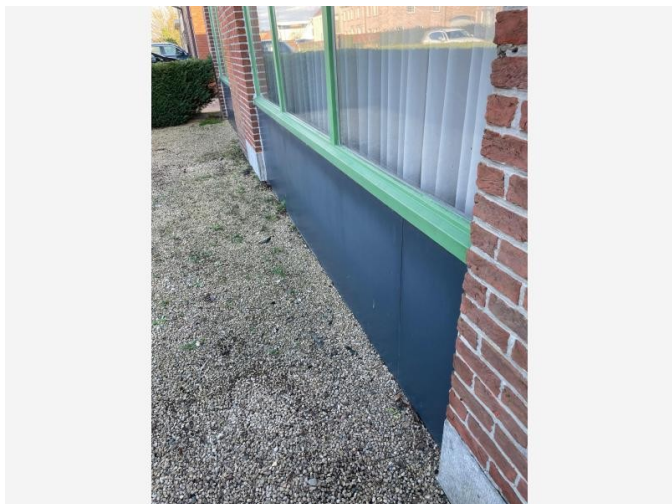
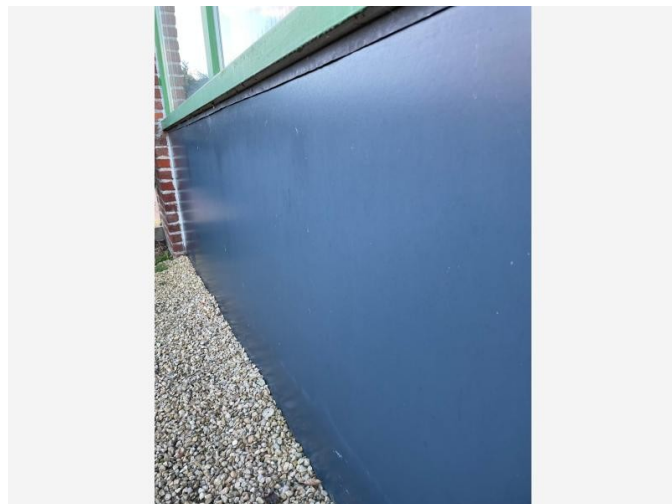
Eindbeoordeling materiaalrisico	Zeer laag materiaalrisico en/of zeer lage kans op vezelvrijgave
---------------------------------	---

Gebondenheid	Categorie 1: hechtgebonden in oorsprong
Asbestsoort (vezeltype)	Crocidoliet aanwezig
Asbestconcentratie	Laag (< 50%)
Afschermingsgraad van het gehele materiaal	Niet stootvaste afscherming
Toestand van het materiaal	Onbeschadigd, niet verweerd

Beschrijving	Sandwich paneel buitenschrijnwerk
Omgeving	Buiten
Primaire drager	Wandopening verticaal (raam, deur, ...)
Asbestmateriaal	Plaat, paneel, tablet - Geëmailleerd, type Glasal
Bindmiddel van asbestmateriaal	Cement
Gebondenheid op basis van bindmiddel	Hecht
Hoeveelheid (oppervlakte - dikte - aantal)	• 2,00 m ² - 1,00 cm - 1 stuk
Totaal volume	0,02 m ³
Eenvoudig bereikbaar	Ja
Bevestigingswijze	• Geklemd
Identificatiemethode	Vaststelling zonder monsternamen

Zorgvuldig beheren

- Zorg voor een veilig beheer. Vermijd het beschadigen van het asbestmateriaal. Controleer de toestand jaarlijks op wijzigingen.

- Eenvoudige handelingen: mag via doe-het-zelf of door werknemer(s) met opleidingsattest eenvoudige handelingen
De platen kunnen eenvoudig verwijderd worden in één geheel zonder het materiaal te beschadigen door de raamkaders te demonteren.

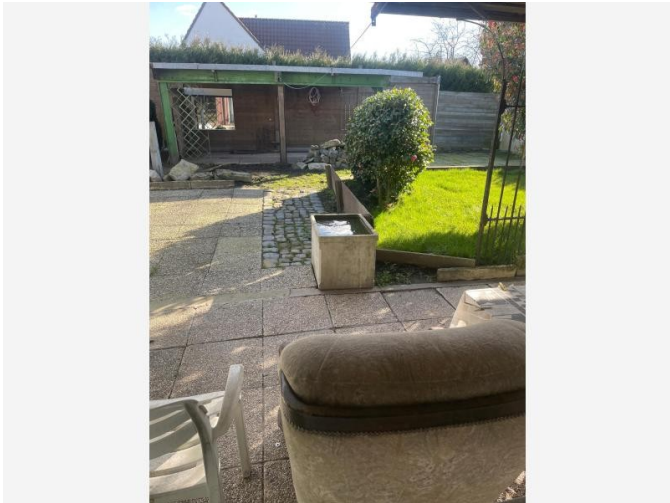
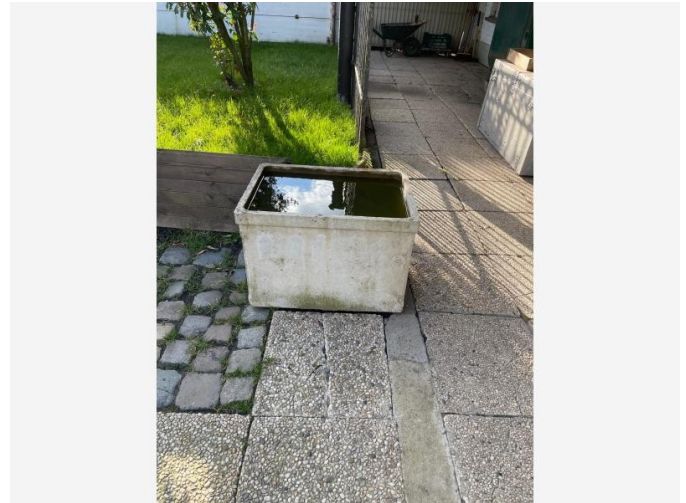
Laag materiaalrisico en/of verlaagde kans op vezelvrijgave

Gebondenheid	Categorie 1: hechtgebonden in oorsprong
Asbestsoort (vezeltype)	Crocidoliet aanwezig
Asbestconcentratie	Laag (< 50%)
Afschermingsgraad van het gehele materiaal	Geheel of deels vrij aan de buitenlucht
Toestand van het materiaal	Onbeschadigd, niet verweerd

Beschrijving	Bloembak buiten
Omgeving	Buiten
Primaire drager	Gedemonteerd of buitengebruik gesteld materiaal
Asbesttoepassing	Bak, reservoir, kuip, bloembak
Bindmiddel van asbesttoepassing	Cement
Gebondenheid op basis van bindmiddel	Hecht
Hoeveelheid (gewicht - aantal)	• 10,00 kg - 1 stuk
Totaal gewicht	10,00 kg
Identificatiemethode	Vaststelling zonder monsternamen
Destructieve handeling voor identificatie	Nee

- Verwijder deze asbesttoepassing zo snel mogelijk. Volg de toestand goed op.

- Eenvoudige handelingen: mag via doe-het-zelf of door werknemer(s) met opleidingsattest eenvoudige handelingen
De bloembak kan eenvoudig ingepakt en afgevoerd worden in één geheel zonder het materiaal te beschadigen.

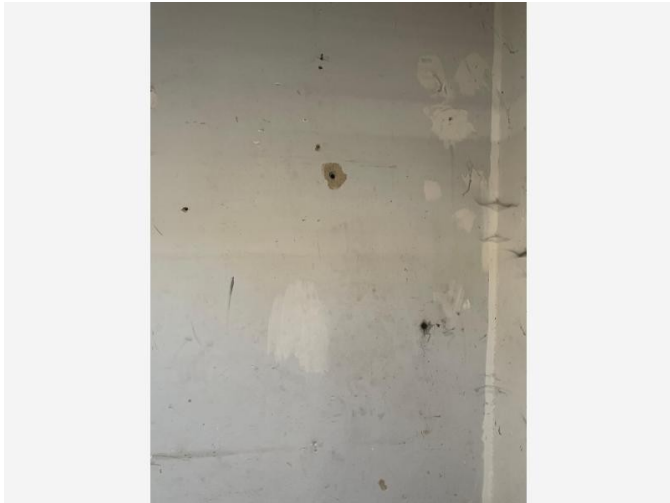
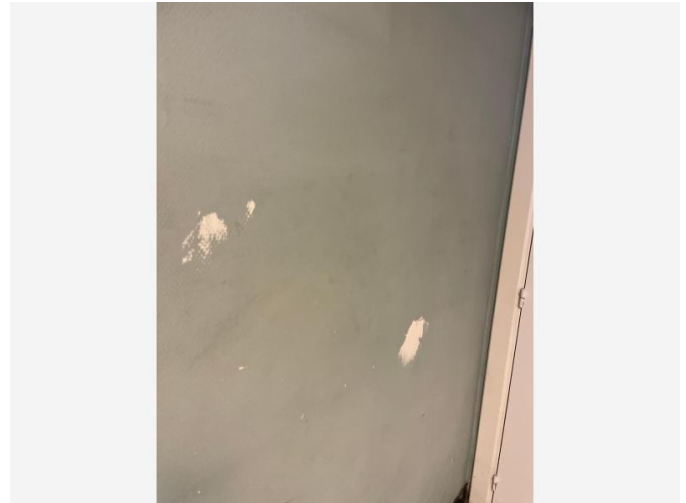
Geen asbest

#	Type	Referentie	Resultaat
6.1	Mengmonster	1	Geen asbest

Beschrijving	Pleisterwerk muur
Omgeving	Binnen
Primaire drager	Binnenwand
Bindmiddel van materiaal	Gips - kalk

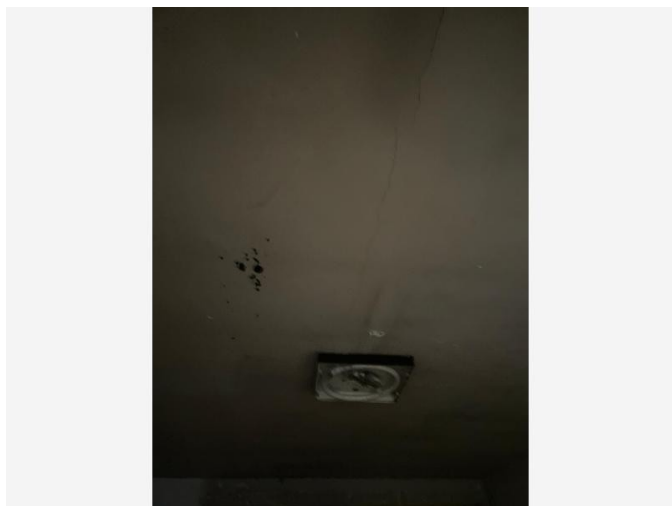
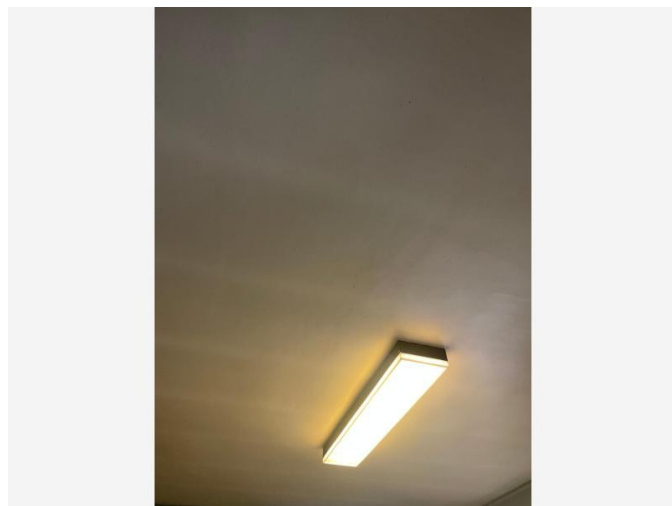
Geen asbest

#	Type	Referentie	Resultaat
7.1	Mengmonster	2	Geen asbest

Beschrijving	Pleisterwerk plafond
Omgeving	Binnen
Primaire drager	Plafond
Bindmiddel van materiaal	Gips - kalk

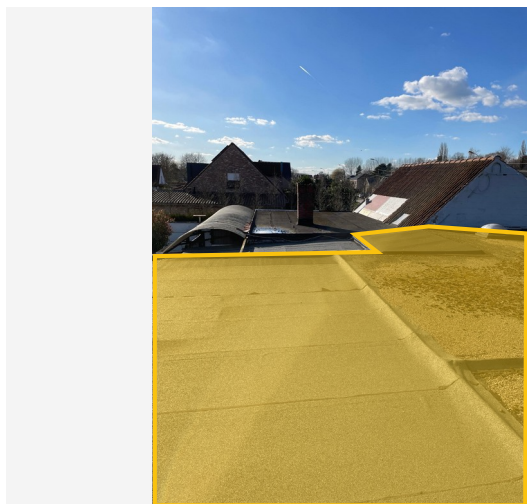
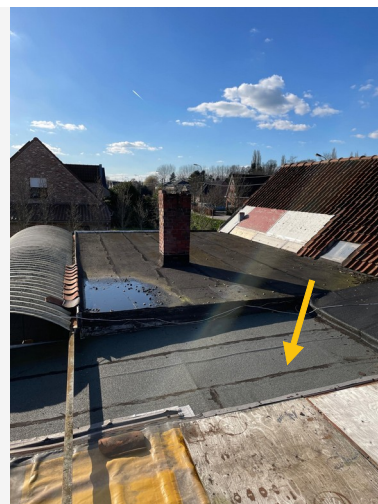
Geen asbest

#	Type	Referentie	Resultaat
8.1	Puntmonster	3	Geen asbest

Beschrijving	Roofing plat dak woonhuis
Omgeving	Buiten
Primaire drager	Plat dak
Bindmiddel van materiaal	Bitumen (roofing, teer, asfalt)

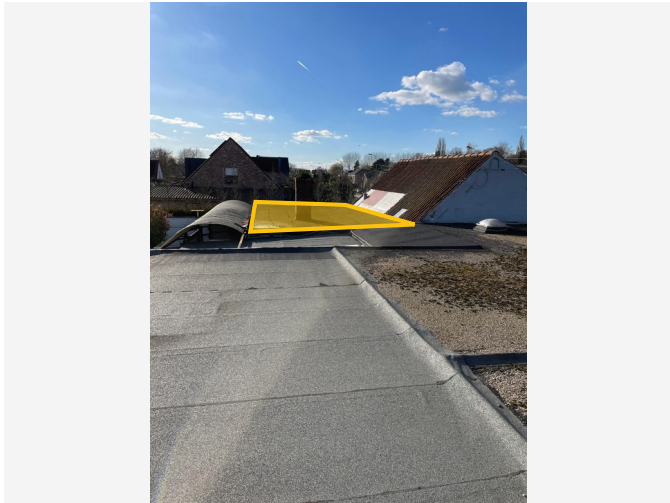
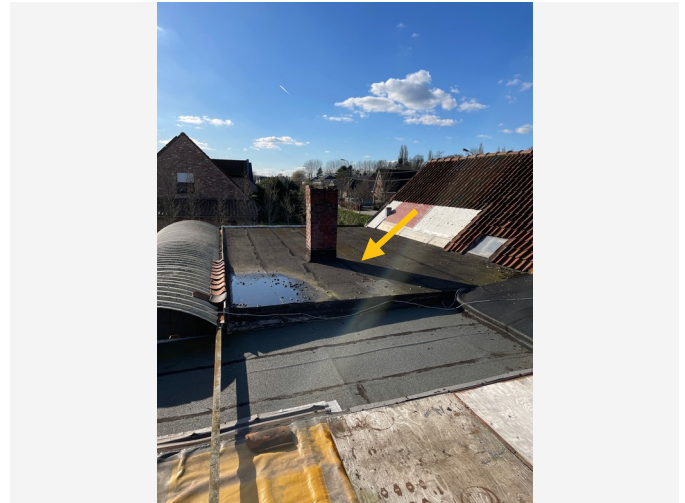
Fiche 9: Roofing plat dak garage

Geen asbest

#	Type	Referentie	Resultaat
9.1	Puntmonster	4	Geen asbest

Beschrijving	Roofing plat dak garage
Omgeving	Buiten
Primaire drager	Plat dak
Bindmiddel van materiaal	Bitumen (roofing, teer, asfalt)

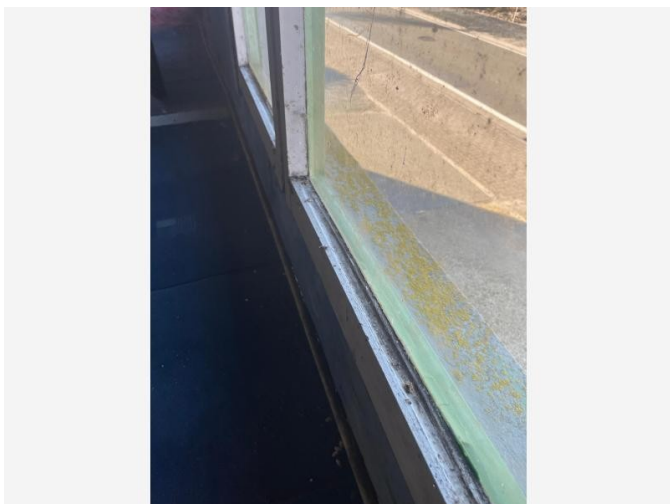
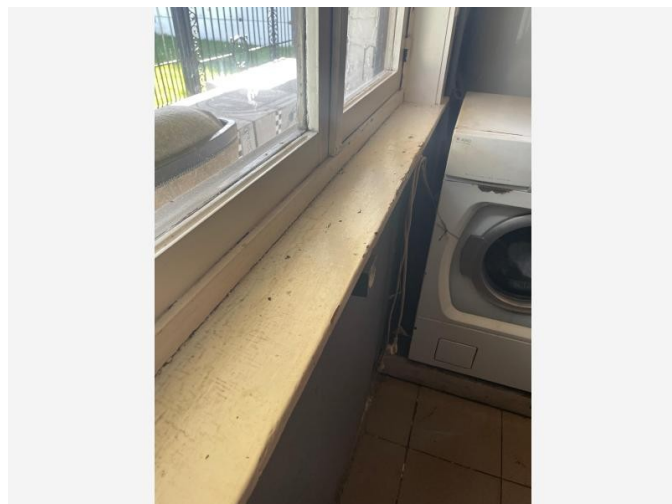
Geen asbest

#	Type	Referentie	Resultaat
10.1	Puntmonster	5	Geen asbest

Beschrijving	Mastiek aan de raamkaders
Omgeving	Binnen
Primaire drager	Wandopening verticaal (raam, deur, ...)
Bindmiddel van materiaal	Kitten, mastiek, pasta
