# Asbestinventarisatetest

Stationsstraat 31, 9850 Deinze

Attestnummer : 20240606-000138.000

Uitgegeven op : 06.06.2024

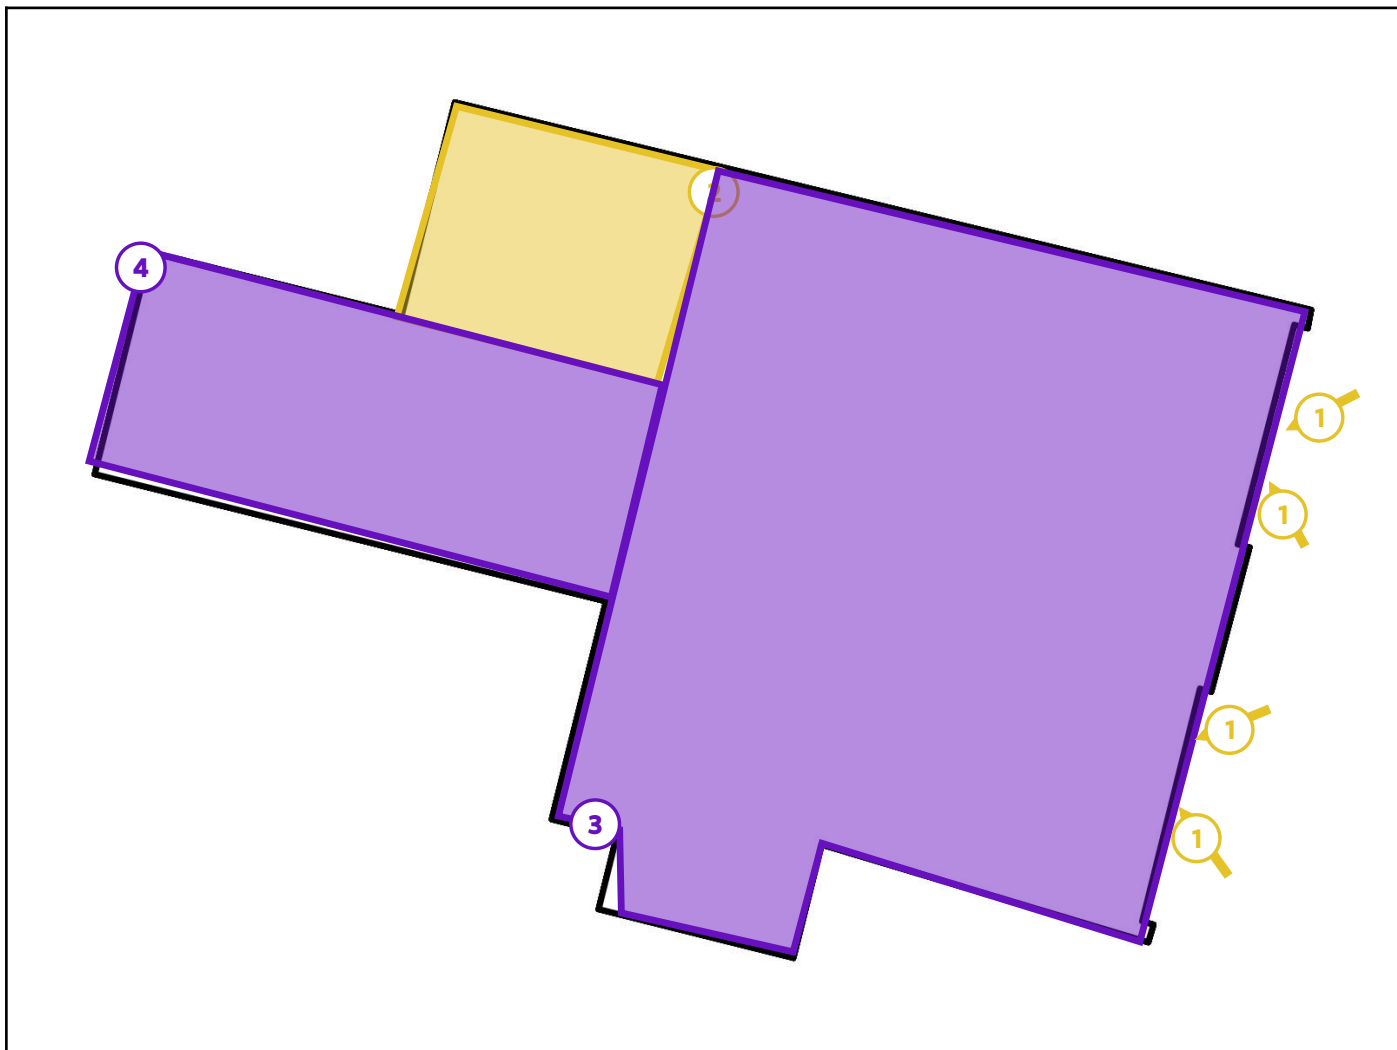
## Plan 1.9: Hoofdgebouw plan - dak

Beschrijving	Type	Actie
1. Lei dakkappel	Asbestmateriaal	Zorgvuldig beheren
2. Roofing platdak veranda	Asbestmateriaal	Zorgvuldig beheren
3. Onderdak woning	Beperking	-
4. Geen onderdak bijgebouw en aanbouw	Advies	-

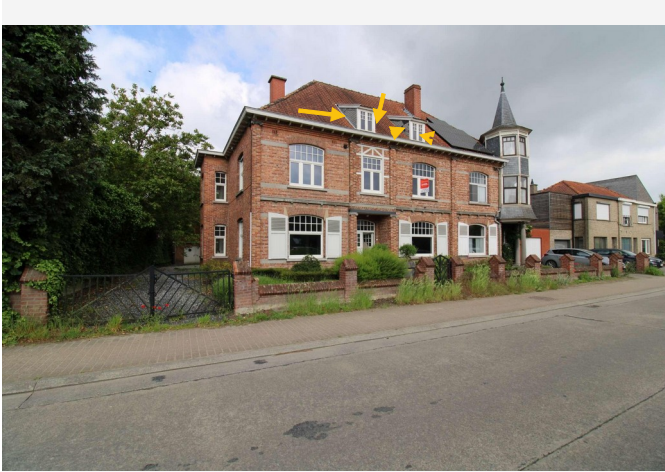
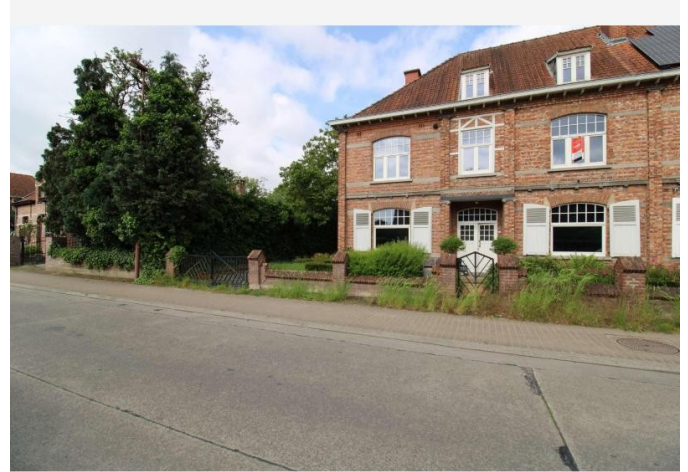
Het asbestmateriaal valt onder de mijlpaal van 2040.

Eindbeoordeling materiaalrisico	Laag materiaalrisico en/of verlaagde kans op vezelvrijgave
---------------------------------	------------------------------------------------------------

Gebondenheid	Categorie 1: hechtgebonden in oorsprong
Asbestsoort (vezeltype)	Crocidoliet aanwezig
Asbestconcentratie	Laag (< 50%)
Afschermingsgraad van het gehele materiaal	Geheel of deels vrij aan de buitenlucht
Toestand van het materiaal	Licht beschadigd, licht verweerd. Intact materiaal type Pical – asbestboard of categorie III 'gebondenheid'

Beschrijving	Lei dakkappel
Omgeving	Binnen
Primaire drager	Schuin dak
Asbestmateriaal	Dak- en gevelbekleding - Lei, shingle
Bindmiddel van asbestmateriaal	Cement

<b>Gebondenheid op basis van bindmiddel</b>	Hecht
<b>Hoeveelheid (oppervlakte - aantal)</b>	• 4,00 m <sup>2</sup> - 4 stuks
<b>Totale oppervlakte</b>	16,00 m <sup>2</sup>
<b>Eenvoudig bereikbaar</b>	Ja
<b>Bevestigingswijze</b>	• Genageld, geniet
<b>Identificatiemethode</b>	Vaststelling zonder monstername
<b>Destructieve handeling voor identificatie</b>	Nee

- Zorg voor een veilig beheer. Vermijd het beschadigen van het asbestmateriaal. Controleer de toestand jaarlijks op wijzigingen.

- Eenvoudige handelingen: mag via doe-het-zelf of door werknemer(s) met opleidingsattest eenvoudige handelingen  
Asbest buiten een gebouw: Bevindt het asbest zich buiten uw woning of gebouw? Dan mag u de volgende toepassingen zelf wegnemen: hechtgebonden asbest dat niet beschadigd is; hechtgebonden asbest dat wel beschadigd is en waarbij er vrije asbestvezels zichtbaar zijn. Een beschadigde asbesttoepassing of asbest in slechte staat kan makkelijk verder breken of vergruizen. Er komen dan schadelijke asbestvezels vrij die ingeademd kunnen worden. De volgende asbesthoudende materialen mag u als particulier of zelfstandige zelf verwijderen, ongeacht of ze zich binnen of buiten bevinden: dichtingen of pakkingen; koorden en andere geweven materialen; remvoeringen of gelijkaardige toepassingen.

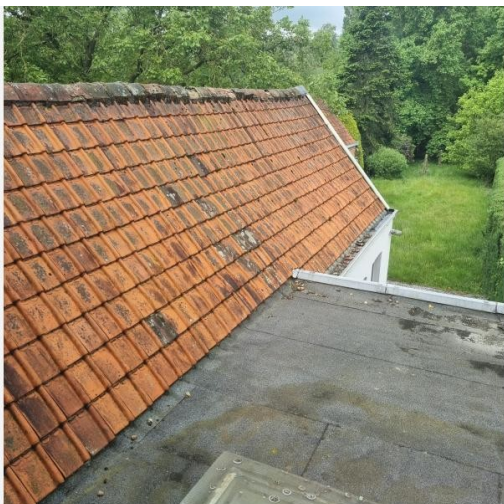
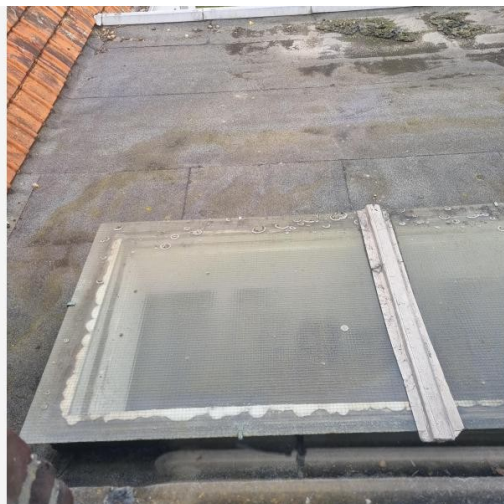
Het asbestmateriaal valt onder de mijlpaal van 2040.

Eindbeoordeling materiaalrisico	Laag materiaalrisico en/of verlaagde kans op vezelvrijgave
---------------------------------	------------------------------------------------------------

Gebondenheid	Categorie 1: hechtgebonden in oorsprong
Asbestsoort (vezeltype)	Alleen chrysotiel
Asbestconcentratie	Laag (< 50%)
Afschermingsgraad van het gehele materiaal	Geheel of deels vrij aan de buitenlucht
Toestand van het materiaal	Licht beschadigd, licht verweerd. Intact materiaal type Pical – asbestboard of categorie III 'gebondenheid'

Beschrijving	Roofing platdak veranda
Omgeving	Buiten
Primaire drager	Plat dak
Asbestmateriaal	Dak- en gevelbekleding - Roofing
Bindmiddel van asbestmateriaal	Bitumen (roofing, teer, asfalt)

<b>Gebondenheid op basis van bindmiddel</b>	Hecht
<b>Hoeveelheid (oppervlakte - aantal)</b>	• 12,00 m <sup>2</sup> - 1 stuk
<b>Totale oppervlakte</b>	12,00 m <sup>2</sup>
<b>Eenvoudig bereikbaar</b>	Ja
<b>Bevestigingswijze</b>	• Verlijmd, ingegoten, versmeerd
<b>Identificatiemethode</b>	Vaststelling zonder monstername  Motivatie: Groot risico op structurele gevolgschade (lekschade, werking installatie,...)
<b>Destructieve handeling voor identificatie</b>	Nee
<b>Opmerking</b>	Roofing kan niet worden bestempeld als niet asbesthoudend zonder staalname. Tijdens het plaatsbezoek kon er niet verzekerd worden dat het dak nog waterdicht is na staalname.  Als de roofing wordt vernieuwd kan er eerst een staal genomen worden om na te gaan of het verdacht materiaal effectief asbesthoudend is. Vervolgens kan de aannemer met kennis van eenvoudige handeling het materiaal correct verhandelen.

- Zorg voor een veilig beheer. Vermijd het beschadigen van het asbestmateriaal. Controleer de toestand jaarlijks op wijzigingen.

- Eenvoudige handelingen: mag via doe-het-zelf of door werknemer(s) met opleidingsattest eenvoudige handelingen  
Asbest buiten een gebouw: Bevindt het asbest zich buiten uw woning of gebouw? Dan mag u de volgende toepassingen zelf wegnemen: hechtgebonden asbest dat niet beschadigd is; hechtgebonden asbest dat wel beschadigd is en waarbij er vrije asbestvezels zichtbaar zijn. Een beschadigde asbesttoepassing of asbest in slechte staat kan makkelijk verder breken of vergruizen. Er komen dan schadelijke asbestvezels vrij die ingeademd kunnen worden. De volgende asbesthoudende materialen mag u als particulier of zelfstandige zelf verwijderen, ongeacht of ze zich binnen of buiten bevinden: dichtingen of pakkingen; koorden en andere geweven materialen; remvoeringen of gelijkaardige toepassingen.

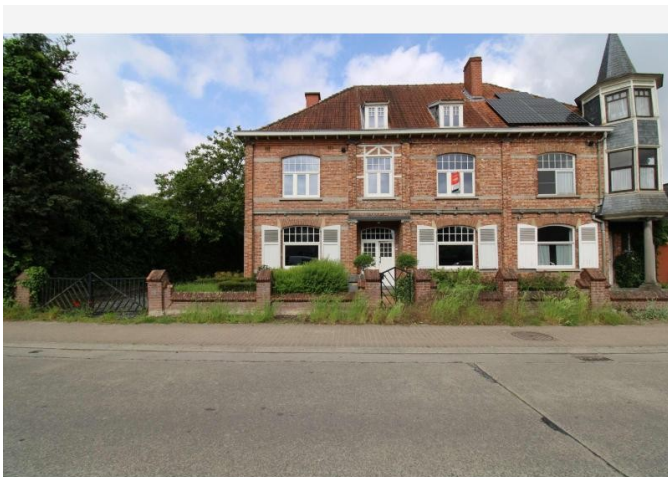
*Situeringfoto*

**Reden:** Het te onderzoeken materiaal situeert zich hoger dan 3,50 m te rekenen vanaf een veilige ondergrond

**Uitleg van de asbestdeskundige:** Het onderdak van de woning kan niet worden beoordeeld worden. Aan de binnenzijde is het isolatie aanwezig met dampscherm. Maar daarnaast kan niet aan de buitenzijde via de dakpan worden beoordeeld wegens hoger dan 3,5 meter. Het is wel zo dat de aanbouw en bijgebouw geen onderdak hebben dit kon wel worden beoordeeld via het verschuiven van de dakpan aan de buitenzijde omdat deze niet hoger is dan 3,5 meter. Op het platform van de veranda is de hoogte van dakpan nog hoger dan 3,5 meter. Via de dakkappel was er geen beoordeling mogelijk om de dakpan op een veilige manier te verschuiven.

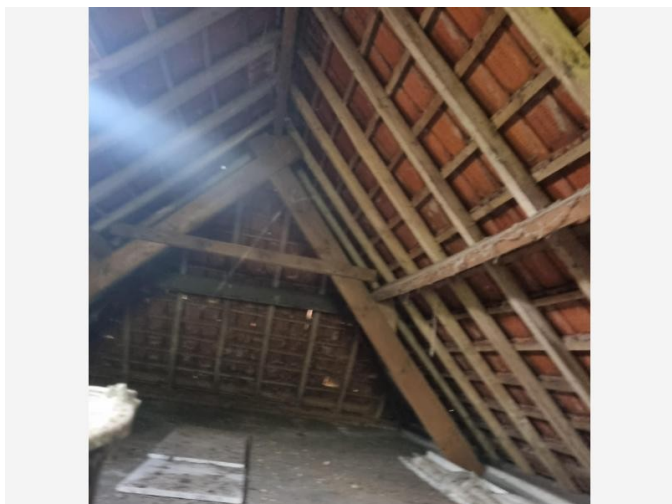
Er is geen onderdak aanwezig bij het bijgebouw alsook bij aanbouw.

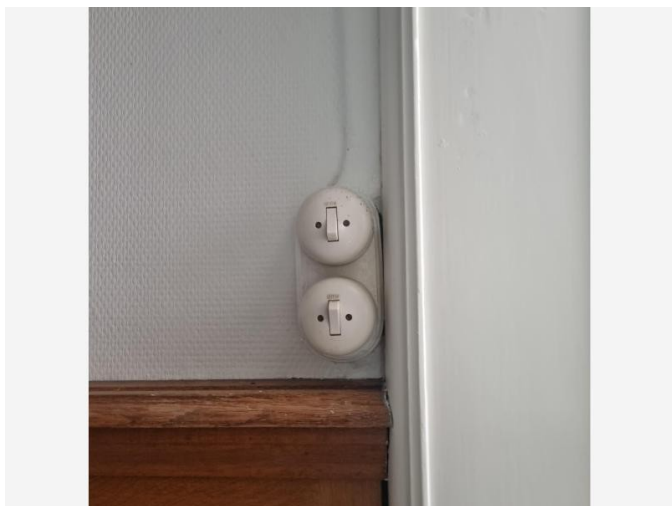
In de woning zijn er op verschillende plaatsen bakelieten stopcontacten en schakelaars aanwezig. Wees aandachtig bij het verwijderen van de toepassing dat deze asbestverdachte materialen zijn.

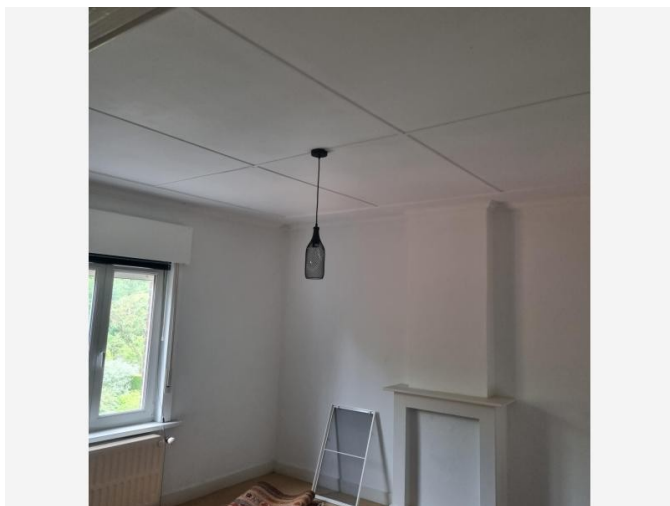
Het is niet zichtbaar of hier nog pleisterwerk aanwezig is onder het materiaal, dit is destructief onderzoek en niet noodzakelijk voor dit attest. Bij het constateren van oud pleisterwerk bij afname van het materiaal moet er eerst stalen genomen worden

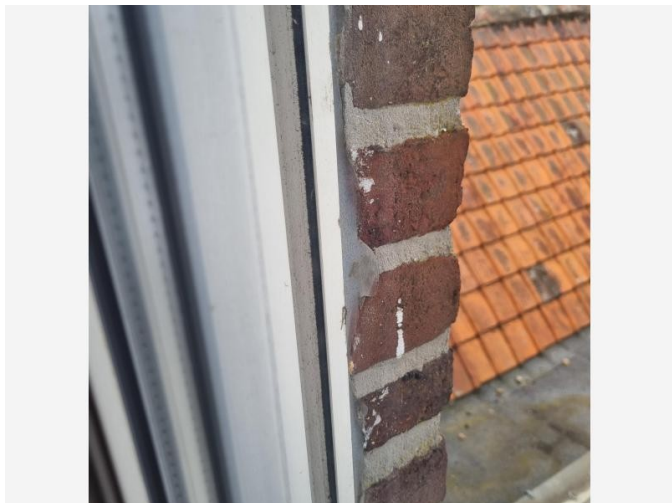
## Fiche 7: Geen verdachte mastiek tussen raam en metselwerk

Geen verdachte mastiek tussen raam en metselwerk

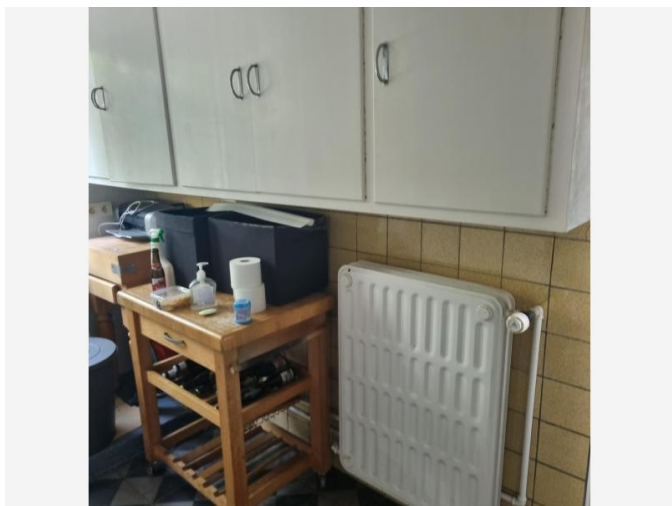
De tegels konden niet verder onderzocht worden naar verlijming van de tegel. Dit behoort tot destructief onderzoek en dit is niet noodzakelijk voor dit attest. Bij het verwijderen van de tegels moet er aandacht worden gegeven dat er mogelijk asbestverdacht lijm werd gebruikt voor de bevestiging.

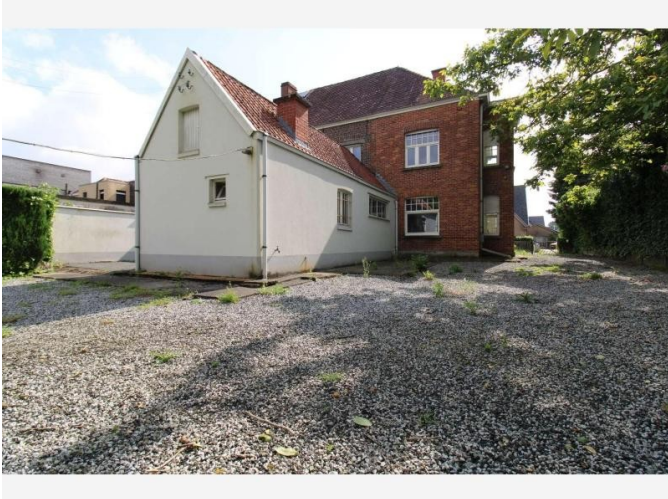
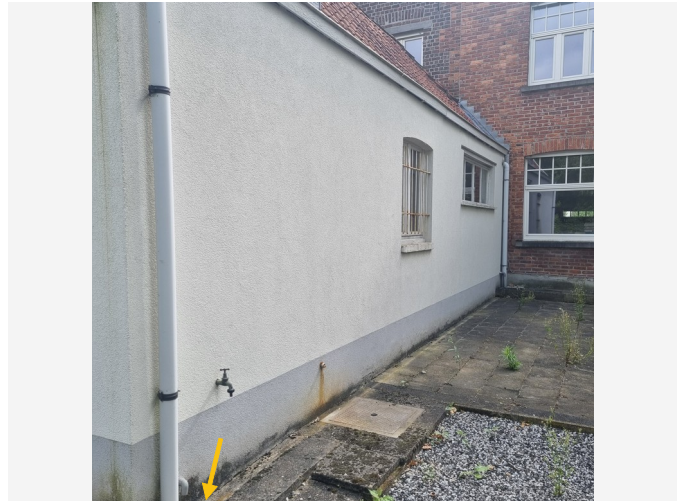
## Fiche 9: Crepi aanbouw

Geen asbest

#	Type	Referentie	Resultaat
9.1	Puntmonster	MM03	Geen asbest

Beschrijving	Crepi aanbouw
Omgeving	Buiten
Primaire drager	Wand buitenschil
Bindmiddel van materiaal	Gips - kalk

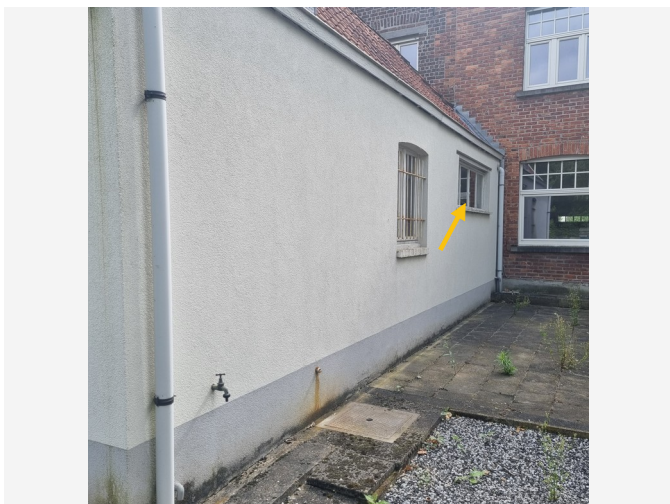
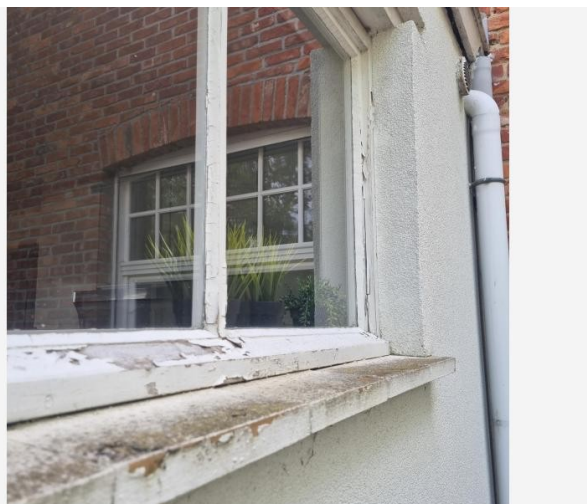
Geen asbest

#	Type	Referentie	Resultaat
10.1	Puntmonster	MM04	Geen asbest

Beschrijving	Mastiek oude beglazing aanbouw
Omgeving	Buiten
Primaire drager	Wandopening verticaal (raam, deur, ...)
Bindmiddel van materiaal	Kitten, mastiek, pasta

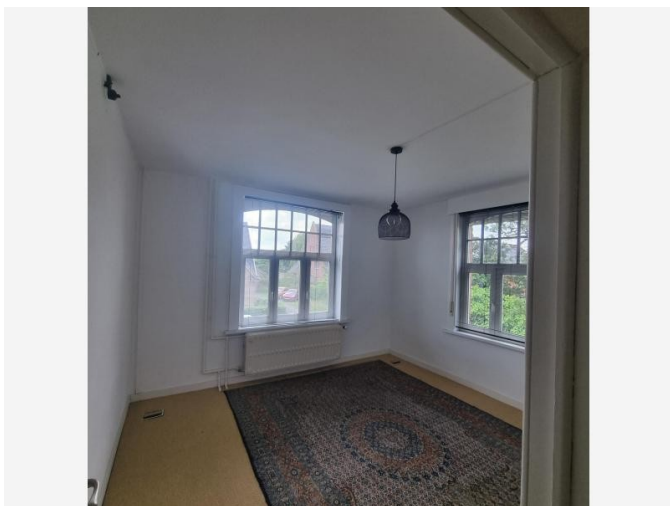
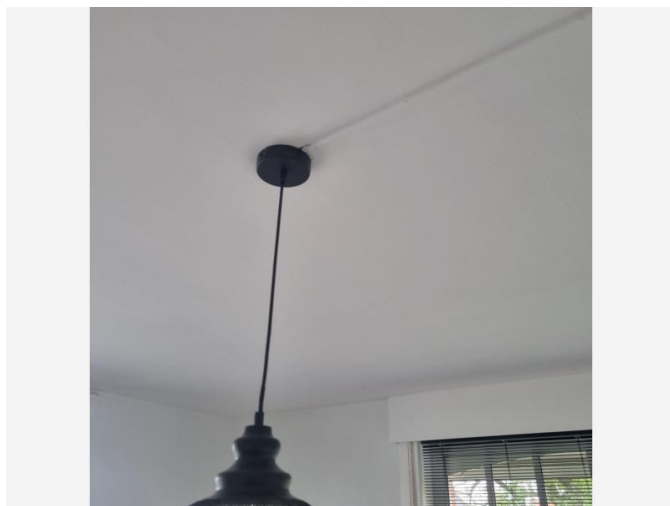
Geen asbest

#	Type	Referentie	Resultaat
11.1	Mengmonster	MM02	Geen asbest

Beschrijving	Pleisterwerk Plafond
Omgeving	Binnen
Primaire drager	Plafond

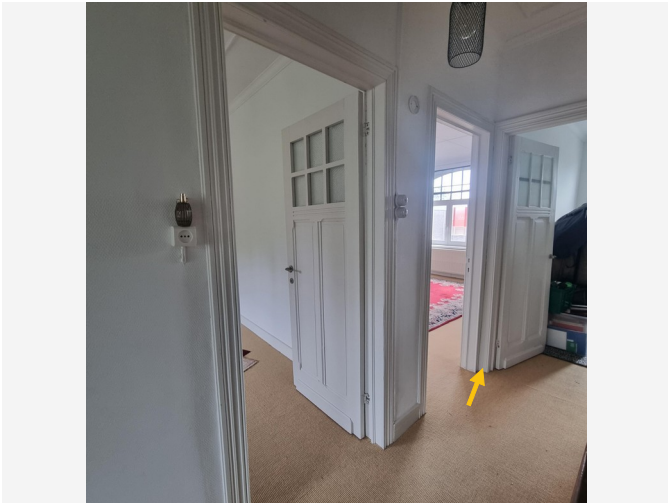
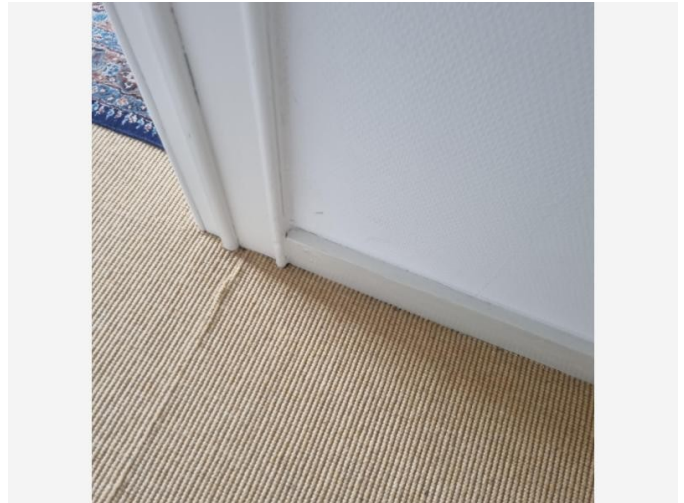
Geen asbest

#	Type	Referentie	Resultaat
12.1	Mengmonster	MM01	Geen asbest

Beschrijving	Pleisterwerk Muur
Omgeving	Binnen
Primaire drager	Binnenwand
