Asbestinventarisatetest

Nijverheidsstraat 39, 9950 Lievegem

Attestnummer : 20230209-000279.000

Niet-asbestveilig

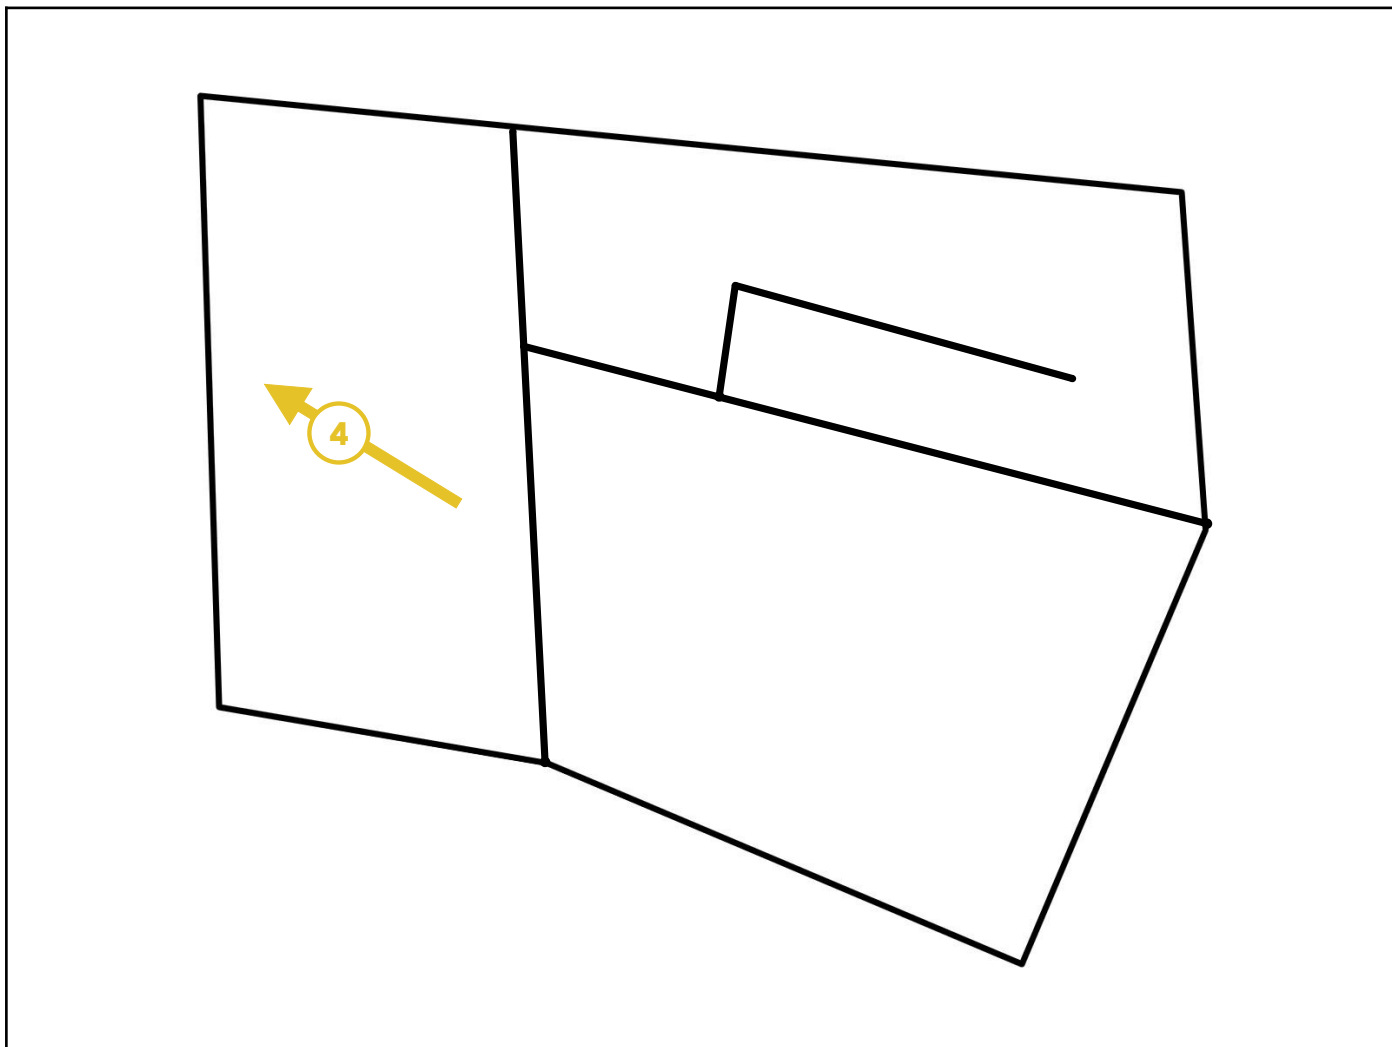
Plan 2.1: Bijgebouw gelijkvloers

Beschrijving	Type	Actie
4. Roetschuif in asbestcement	Asbestmateriaal	Zorgvuldig beheren

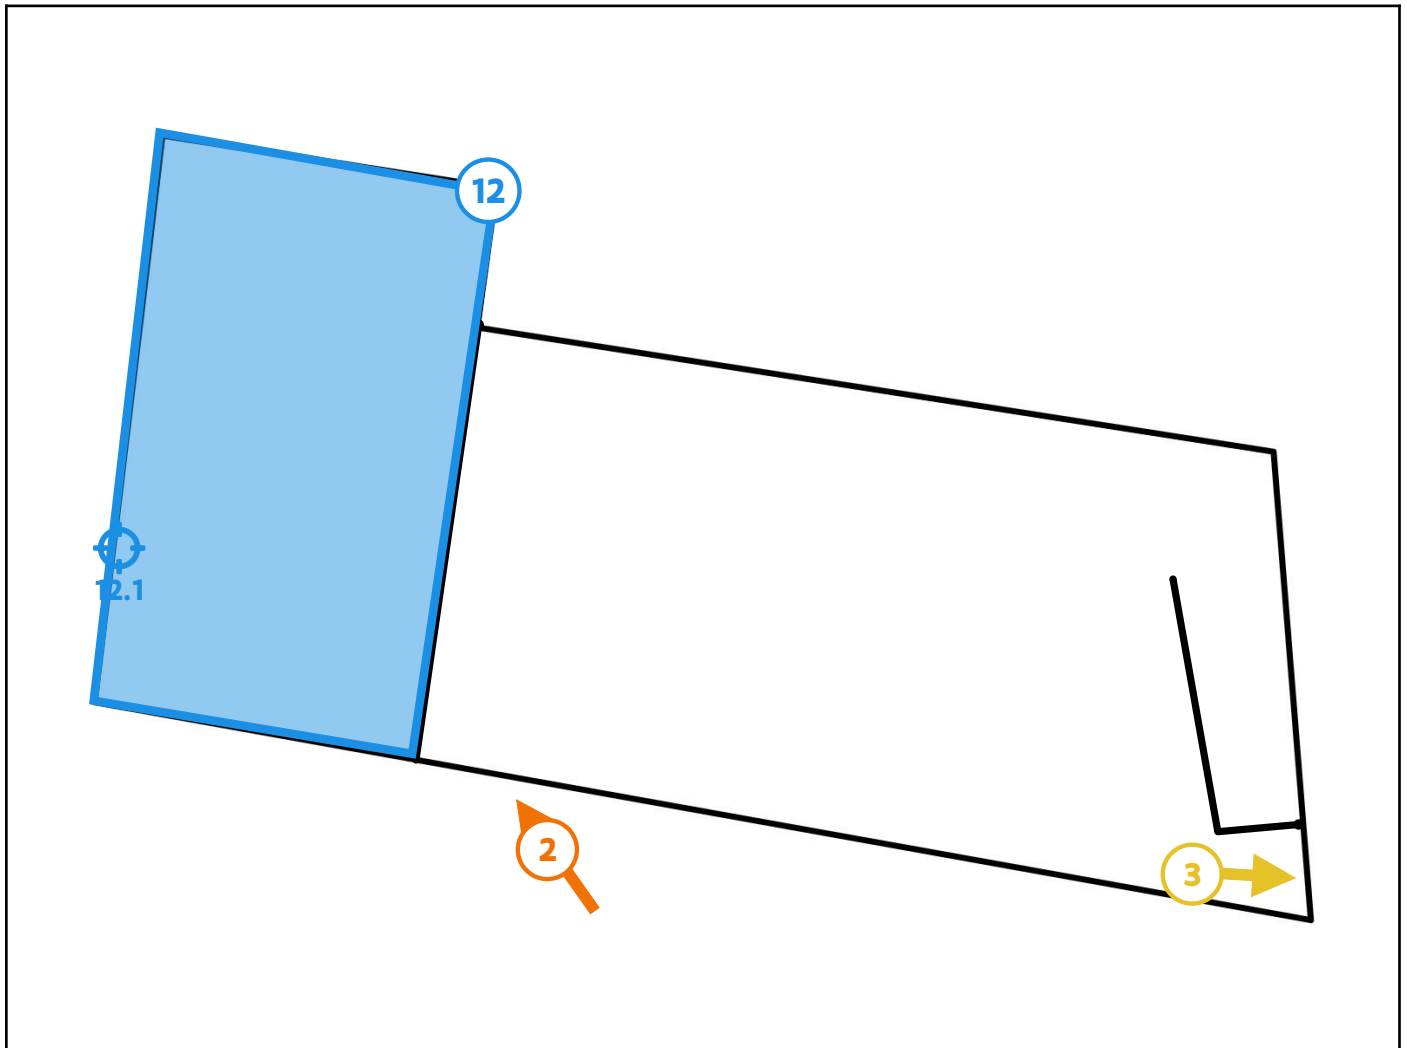
Plan 3.2: Magazijn gelijkvloers

Beschrijving	Type	Actie
2. Plaatmateriaal magazijn	Asbestmateriaal	Verwijderen
3. Zekeringskast met Bakeliet	Asbestmateriaal	Zorgvuldig beheren
12. Roofing garage magazijn	Geen asbest	-
12.1 Code: 5	Puntmonster	-

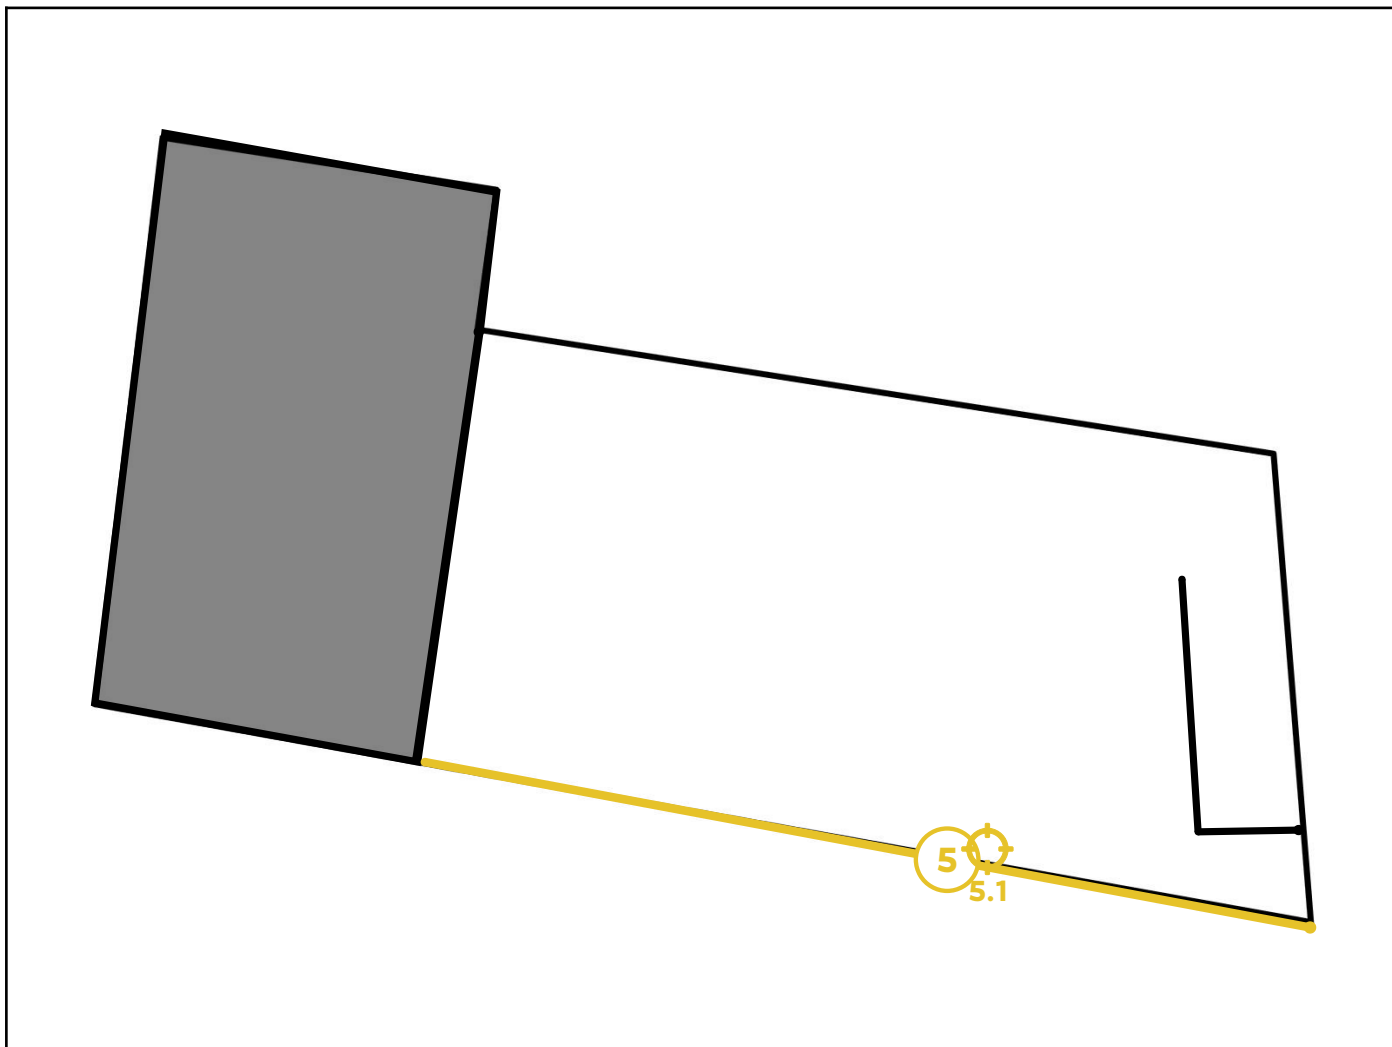
Plan 3.3: Magazijn eerste verdiep

Beschrijving	Type	Actie
5. Mastiek raamkaders magazijn	Asbestmateriaal	Zorgvuldig beheren
5.1 Code: 4	Puntmonster	-

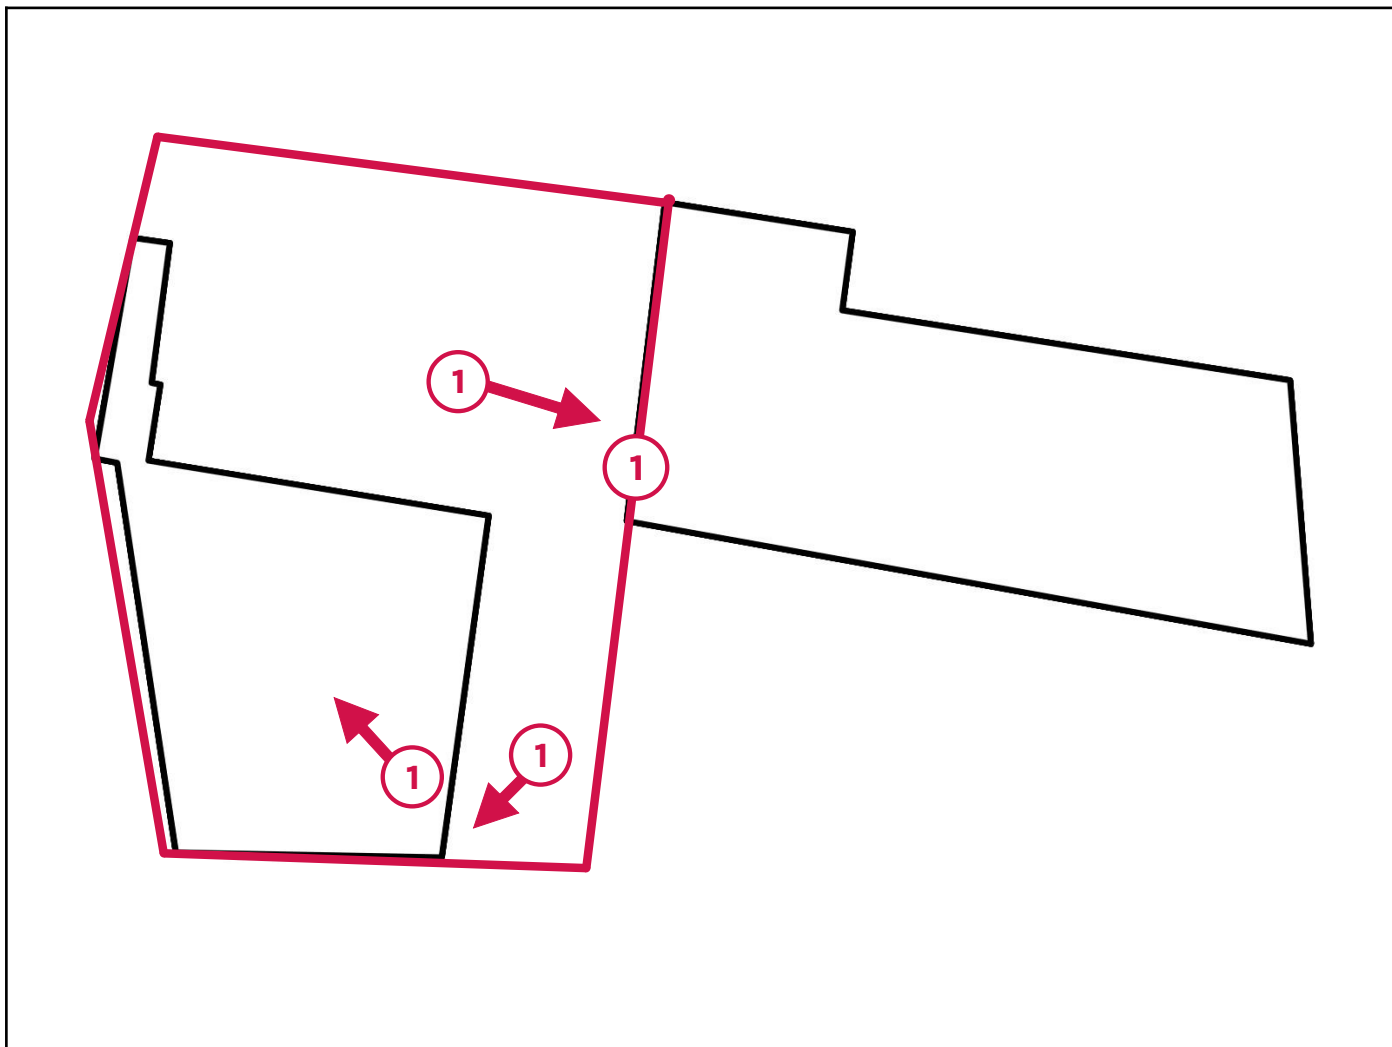
Plan 3.5: Bijgebouw plan

Beschrijving	Type	Actie
1. Losliggende asbesthoudende materialen	Asbestmateriaal	Dringend verwijderen

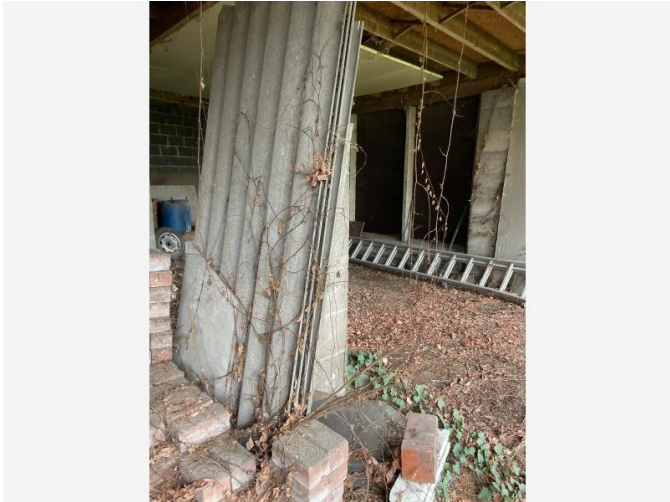
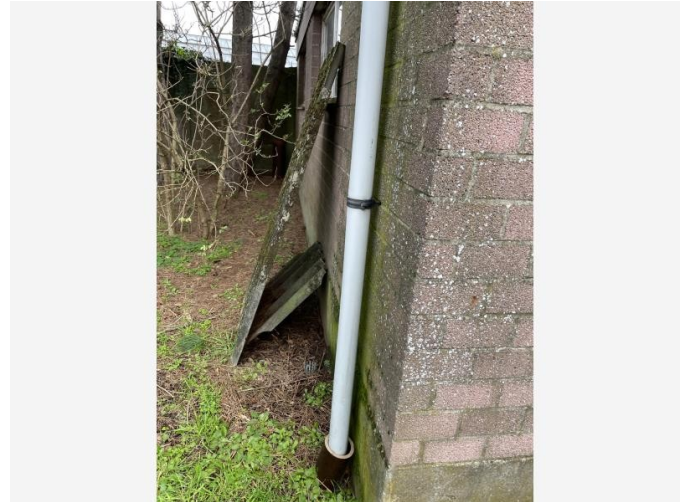
Conclusie

Actie

Dringend verwijderen

Beschrijving	Losliggende asbesthoudende materialen
Type afvalstof	Betreft stock-voorraad of gedemonteerde asbestmaterialen
Aanwezige resten	In de zonde onder en rond het het afdak zijn er losliggende golgplaten aanwezig.
Omgeving	Buiten
Primaire drager	Gedemonteerd of buitengebruik gesteld materiaal
Asbestmaterialen	<ul style="list-style-type: none">• Dak- en gevelbekleding - Golfplaat
Bindmiddel van asbestmateriaal	Cement
Gebondenheid op basis van bindmiddel	Hecht
Hoeveelheid (gewicht - aantal)	<ul style="list-style-type: none">• 50,00 kg - 1 stuk
Totaal gewicht	50,00 kg
Eenvoudig bereikbaar	Ja
Identificatiemethode	Vaststelling zonder monstername

Te nemen maatregelen

- Verwijder het asbestafval.

Voorstel van verwijderingsmethode

- Eenvoudige handelingen: mag via doe-het-zelf of door werknemer(s) met opleidingsattest eenvoudige handelingen
De platen kunnen eenvoudig verwijderd, ingepakt en afgevoerd worden in één geheel zonder de materialen te beschadigen.

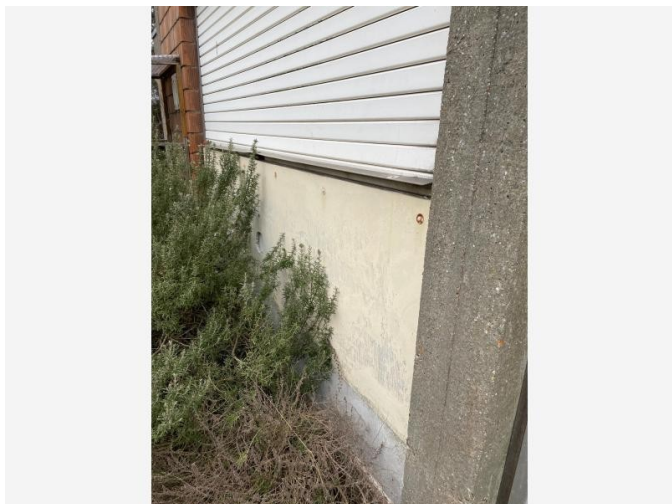
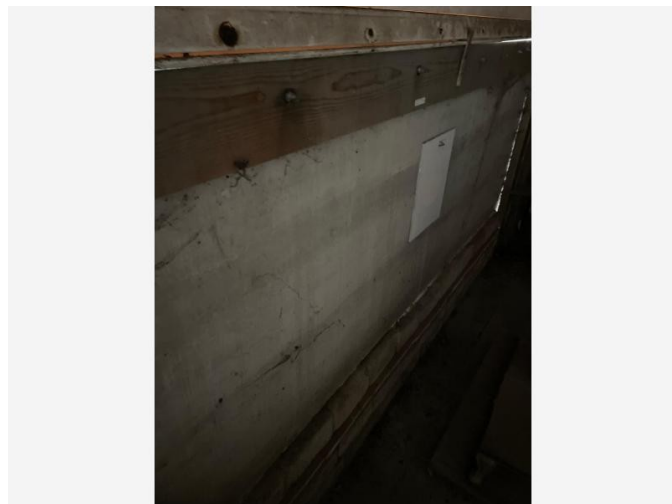
Het asbestmateriaal valt onder de mijlpaal van 2034.

Verwijderen

Eindbeoordeling materiaalrisico	Verhoogd materiaalrisico en/of verhoogde kans op vezelvrijgave
---------------------------------	--

Gebondenheid	Categorie 1: hechtgebonden in oorsprong
Asbestsoort (vezeltype)	Crocidoliet aanwezig
Asbestconcentratie	Laag (< 50%)
Afschermingsgraad van het gehele materiaal	Geheel of deels (ook) vrij aan de binnenlucht
Toestand van het materiaal	Licht beschadigd, licht verweerd. Intact materiaal type Pical – asbestboard of categorie III 'gebondenheid'

Beschrijving	PLaatmateriaal magazijn
Omgeving	Buiten
Primaire drager	Wand buitenschil
Asbestmateriaal	Dak- en gevelbekleding - Plaat
Bindmiddel van asbestmateriaal	Cement
Gebondenheid op basis van bindmiddel	Hecht
Hoeveelheid (oppervlakte - dikte - aantal)	• 2,00 m ² - 2,00 cm - 1 stuk
Totaal volume	0,04 m ³
Eenvoudig bereikbaar	Ja
Bevestigingswijze	• Geschroefd

- Zorg voor een veilig beheer. Vermijd het beschadigen van het asbestmateriaal. Controleer de toestand jaarlijks op wijzigingen.
- Hemelwater dat afspoelt van asbestcement daken of gevels kan asbestdeeltjes bevatten. Gebruik het enkel voor gesloten circuits (bv. spoelen toiletten). Reinig na het vervangen van het dak of de gevel de dakgoten en regenwaterput of -ton om asbesthoudend sediment of slib te verwijderen

- Eenvoudige handelingen: mag via doe-het-zelf of door werknemer(s) met opleidingsattest eenvoudige handelingen
De plaat kan eenvoudig losgeschroefd, ingepakt en afgevoerd worden in één geheel zonder het materiaal te beschadigen.

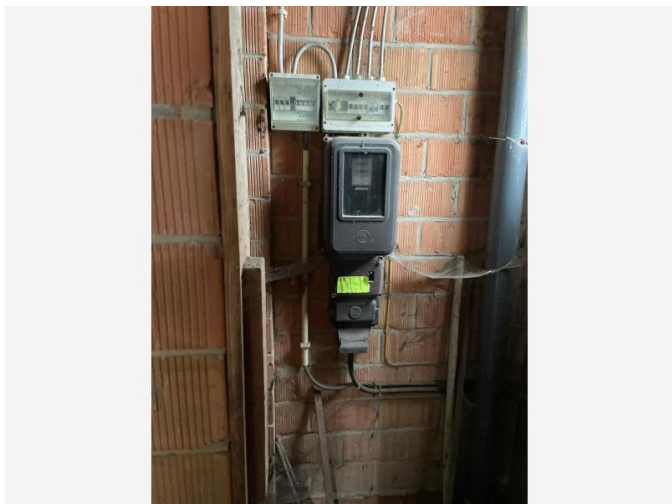
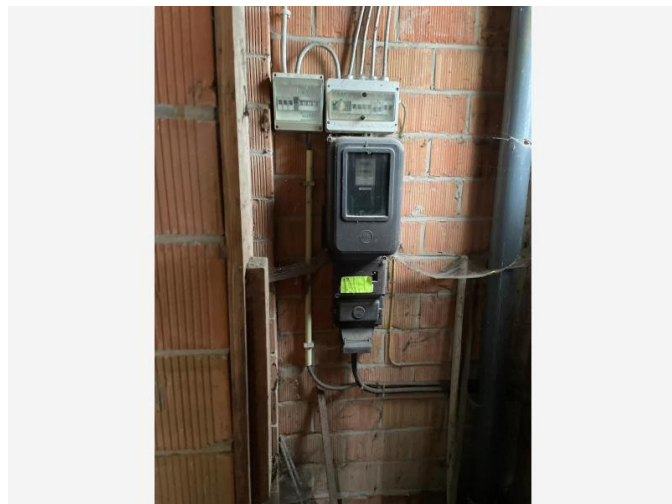
Het asbestmateriaal valt onder de mijlpaal van 2040.

Zorgvuldig beheren

Eindbeoordeling materiaalisico	Laag materiaalisico en/of verlaagde kans op vezelvrijgave
--------------------------------	---

Gebondenheid	Categorie 1: hechtgebonden in oorsprong
Asbestsoort (vezeltype)	Crocidoliet aanwezig
Asbestconcentratie	Laag (< 50%)
Afschermingsgraad van het gehele materiaal	Geheel of deels (ook) vrij aan de binnenlucht
Toestand van het materiaal	Onbeschadigd, niet verweerd

Beschrijving	Zekeringskast met Bakeliet
Omgeving	Binnen
Primaire drager	Communicatie en elektrische infrastructuur en uitrusting
Asbestmateriaal	Plaat, paneel, tablet - Type Bakeliet
Bindmiddel van asbestmateriaal	Kunststof of -hars
Gebondenheid op basis van bindmiddel	Hecht
Hoeveelheid (oppervlakte - dikte - aantal)	• 1,00 m ² - 1,00 cm - 1 stuk
Totaal volume	0,01 m ³
Eenvoudig bereikbaar	Ja
Bevestigingswijze	• Geschroefd
Identificatiemethode	Vaststelling zonder monsternamen

- Zorg voor een veilig beheer. Vermijd het beschadigen van het asbestmateriaal. Controleer de toestand jaarlijks op wijzigingen.

- Eenvoudige handelingen: mag via doe-het-zelf of door werknemer(s) met opleidingsattest eenvoudige handelingen
De kast kan eenvoudig losgeschroefd en ingepakt en afgevoerd worden in één geheel zonder het materiaal te beschadigen.

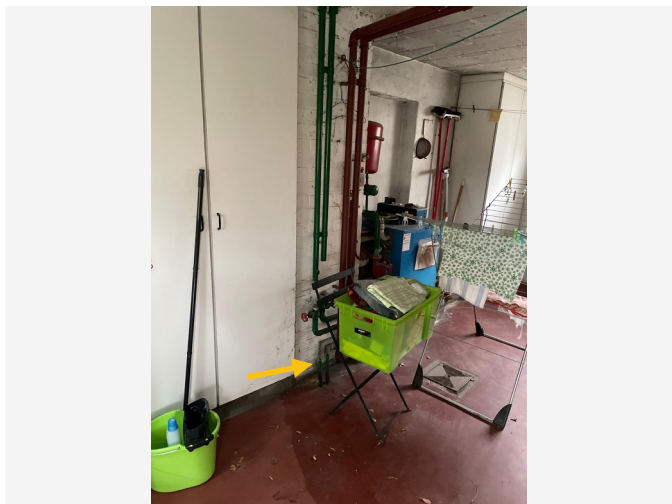
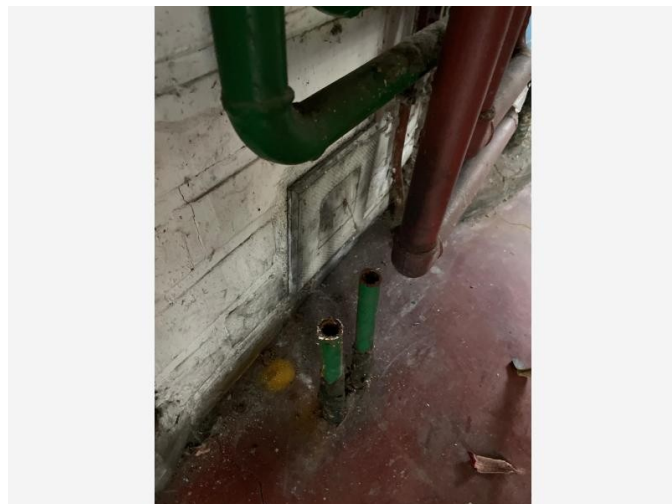
Het asbestmateriaal valt onder de mijlpaal van 2040.

Zorgvuldig beheren

Eindbeoordeling materiaalrisico	Zeer laag materiaalrisico en/of zeer lage kans op vezelvrijgave
---------------------------------	---

Gebondenheid	Categorie 1: hechtgebonden in oorsprong
Asbestsoort (vezeltype)	Crocidoliet aanwezig
Asbestconcentratie	Laag (< 50%)
Afschermingsgraad van het gehele materiaal	Niet stootvaste afscherming
Toestand van het materiaal	Onbeschadigd, niet verweerd

Beschrijving	Roetschuif in asbestcement
Omgeving	Binnen
Primaire drager	HVAC infrastructuur en uitrusting
Asbestmateriaal	Brandwerende afsluiting (prefab geheel) - Luik
Bindmiddel van asbestmateriaal	Cement
Gebondenheid op basis van bindmiddel	Hecht
Hoeveelheid (gewicht - aantal)	<ul style="list-style-type: none">• 1,00 kg - 1 stuk
Totaal gewicht	1,00 kg
Eenvoudig bereikbaar	Ja
Bevestigingswijze	<ul style="list-style-type: none">• Verlijmd, ingegoten, versmeerd
Identificatiemethode	Vaststelling zonder monsternamen

- Zorg voor een veilig beheer. Vermijd het beschadigen van het asbestmateriaal. Controleer de toestand jaarlijks op wijzigingen.

- Eenvoudige handelingen: mag via doe-het-zelf of door werknemer(s) met opleidingsattest eenvoudige handelingen
De schuif kan eenvoudig verwijderd worden in één geheel zonder beschadigen door het omringende metslewerk weg te kappen.

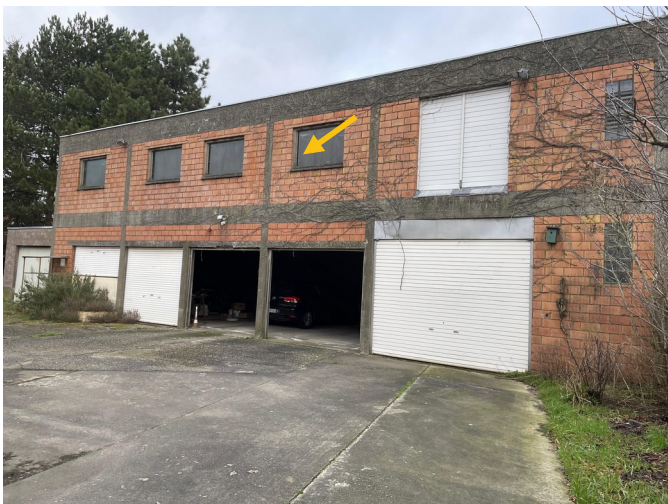
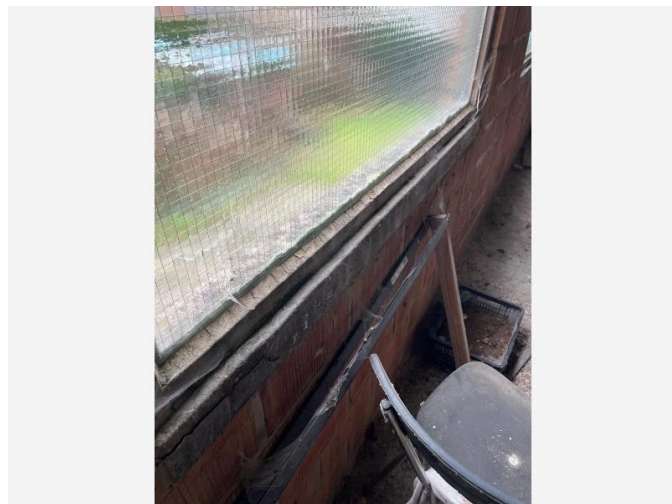
Het asbestmateriaal valt onder de mijlpaal van 2040.

Zorgvuldig beheren

Eindbeoordeling materiaalrisico	Laag materiaalrisico en/of verlaagde kans op vezelvrijgave
---------------------------------	--

Gebondenheid	Categorie 1: hechtgebonden in oorsprong
Asbestsoort (vezeltype)	Alleen chrysotiel
Asbestconcentratie	Laag (< 50%)
Afschermingsgraad van het gehele materiaal	Geheel of deels (ook) vrij aan de binnenlucht
Toestand van het materiaal	Licht beschadigd, licht verweerd. Intact materiaal type Pical – asbestboard of categorie III 'gebondenheid'

#	Type	Referentie	Resultaat
5.1	Puntmonster	4	Chrysotiel

Beschrijving	Mastiek raamkaders magazijn
Omgeving	Grenst aan binnen- en buitenlucht
Primaire drager	Wandopening verticaal (raam, deur, ...)
Asbestmateriaal	In-situ afwerkingslagen - Pasta, stopverf, voegsel, stopsel, vulsel, mastiek, kitten, ...
Bindmiddel van asbestmateriaal	Kitten, mastiek, pasta
Gebondenheid op basis van bindmiddel	Hecht
Hoeveelheid (gewicht - aantal)	• 5,00 kg - 1 stuk

- Zorg voor een veilig beheer. Vermijd het beschadigen van het asbestmateriaal. Controleer de toestand jaarlijks op wijzigingen.

- Eenvoudige handelingen: mag via doe-het-zelf of door werknemer(s) met opleidingsattest eenvoudige handelingen
De mastiek kan eenvoudig worden afgeschraapt bij het demonteren van het raam.

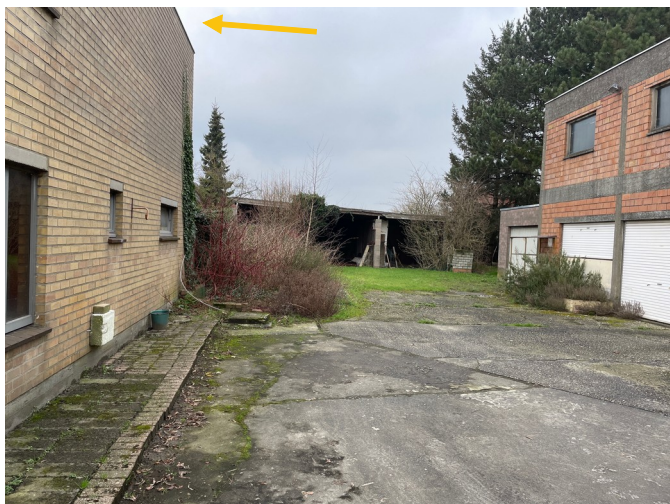
Situeringfoto

Permanente beperking

Reden: Het te onderzoeken materiaal situeert zich hoger dan 3,50 m te rekenen vanaf een veilige ondergrond

Uitleg van de asbestdeskundige: Het is niet mogelijk om het dak op een veilige manier te bereiken met de standaard uitrusting.

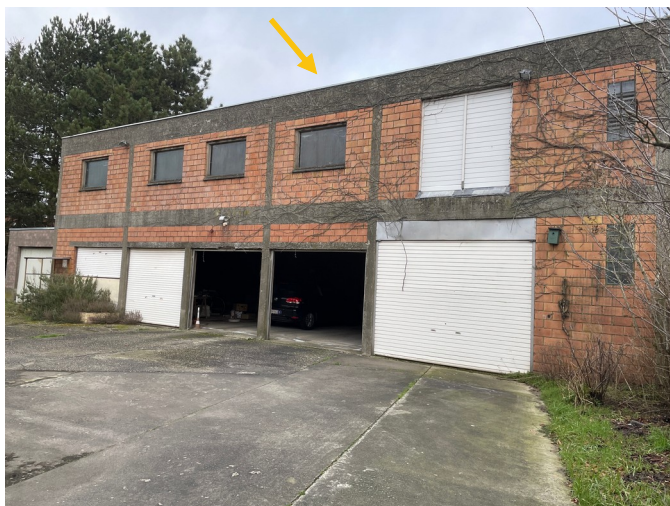
Situeringfoto

Permanente beperking

Reden: Het te onderzoeken materiaal situeert zich hoger dan 3,50 m te rekenen vanaf een veilige ondergrond

Uitleg van de asbestdeskundige: Het is niet mogelijk om het dak op een veiligemanier te bereiken met de standaarduitrusting.

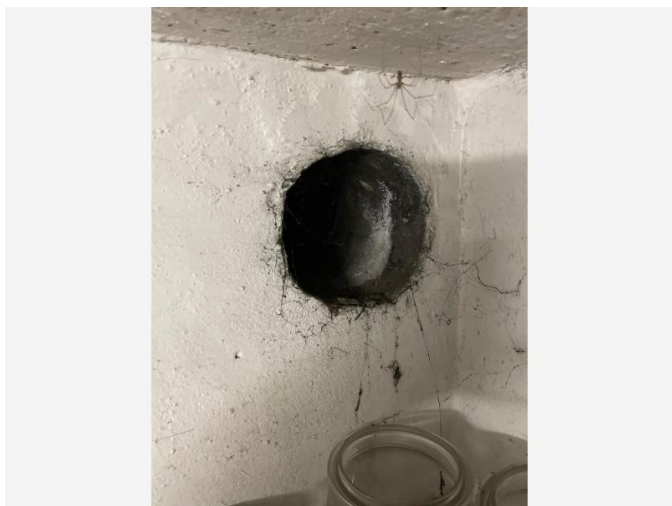
Vrije foto

Het is mogelijk dat de wachtbuis in de kelder asbesthoudend is, het was onmogelijk om dit op een niet destructieve manier te onderzoeken.

Identificatiemethode	Redelijk vermoeden
Primaire drager	Schacht-koker (technisch)
(Asbest)materiaal	Buis, koker, leiding, pijp, doorvoer
Bindmiddel	Cement
Gebondenheid bindmiddel	Hecht
