Asbestinventarisatetest

Kort Eindeken 48, 9920 Lievegem

Attestnummer : 20241014-000320.000

Uitgegeven op : 14.10.2024

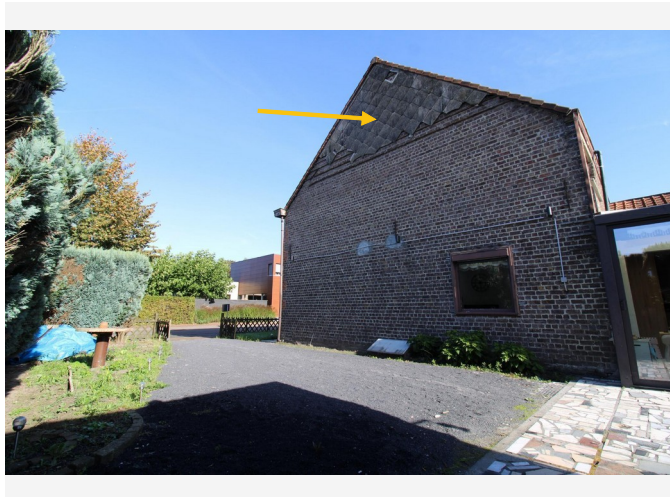
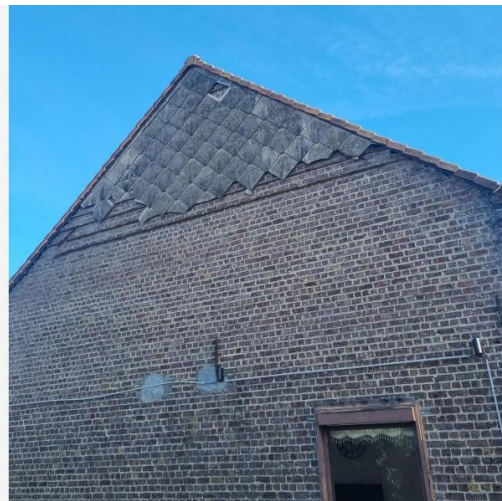
Fiche 1: Lei zijgevel vrijstaande muur half open bebouwing

Dringend verwijderen

Eindbeoordeling materiaalrisico	Hoog materiaalrisico en/of hoge kans op vezelvrijgave
Opmerking	De resterende leien aanwezig aan de wand zijn er stukken loshangend die kunnen vrijkomen.

Gebondenheid	Categorie 1: hechtgebonden in oorsprong
Asbestsoort (vezeltype)	Amfibool aanwezig, uitgezonderd crocidoliet
Asbestconcentratie	Laag (< 50%)
Afschermingsgraad van het gehele materiaal	Geheel of deels vrij aan de buitenlucht
Toestand van het materiaal	Zwaar beschadigd, zwaar verweerd

- Verwijder dit asbestmateriaal zo snel mogelijk. Volg de toestand goed op.

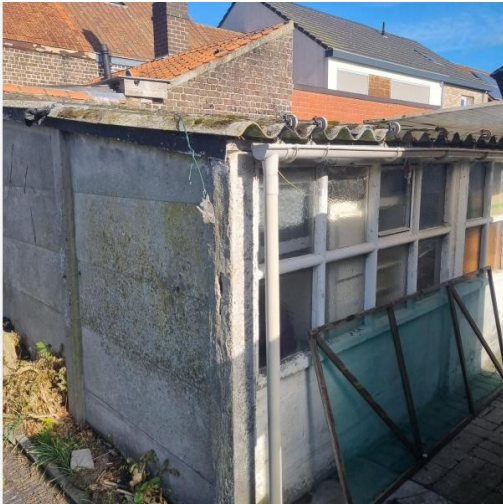
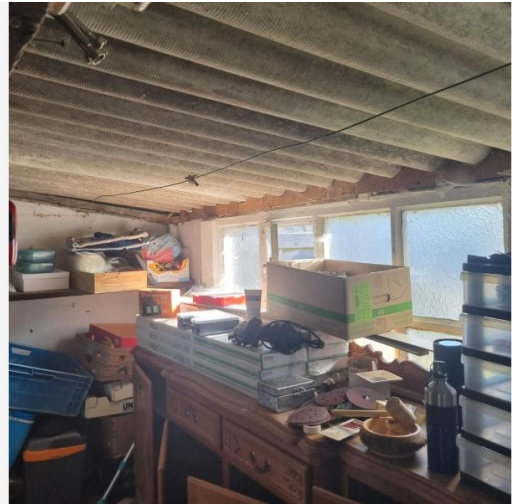
Dringend verwijderen

Eindbeoordeling materiaalrisico	Hoog materiaalrisico en/of hoge kans op vezelvrijgave
---------------------------------	---

Gebondenheid	Categorie 1: hechtgebonden in oorsprong
Asbestsoort (vezeltype)	Crocidoliet aanwezig
Asbestconcentratie	Laag (< 50%)
Afschermingsgraad van het gehele materiaal	Geheel of deels (ook) vrij aan de binnenlucht
Toestand van het materiaal	Matig beschadigd, matig verweerd

- Verwijder dit asbestmateriaal zo snel mogelijk. Volg de toestand goed op.
- Hemelwater dat afspoelt van asbestcement daken of gevels kan asbestdeeltjes bevatten. Gebruik het enkel voor gesloten circuits (bv. spoelen toiletten). Reinig na het vervangen van het dak of de gevel de dakgoten en regenwaterput of -ton om asbesthoudend sediment of slib te verwijderen

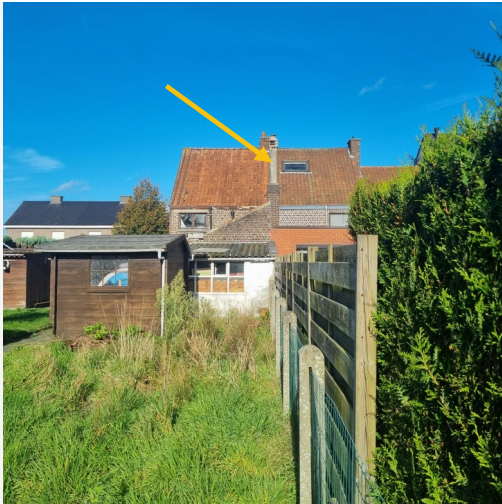
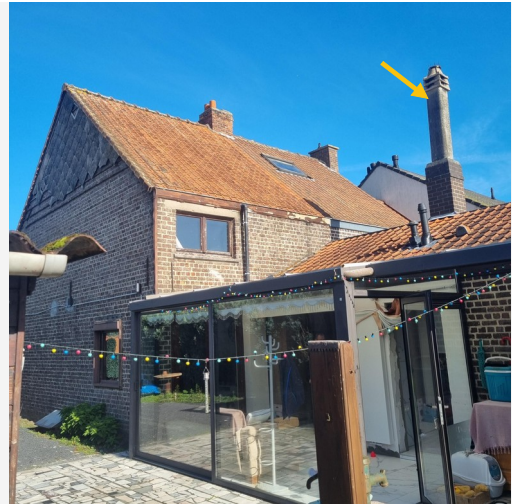
[Verwijderen](#)

Eindbeoordeling materiaalrisico	Verhoogd materiaalrisico en/of verhoogde kans op vezelvrijgave
Opmerking	het kanaal is aangesloten op de gaskachel in de badkamer.

Gebondenheid	Categorie 1: hechtgebonden in oorsprong
Asbestsoort (vezeltype)	Crocidoliet aanwezig
Asbestconcentratie	Laag (< 50%)
Afschermingsgraad van het gehele materiaal	Geheel of deels (ook) vrij aan binnenluchtstromen
Toestand van het materiaal	Licht beschadigd, licht verweerd. Intact calciumsilicaatmateriaal of categorie III 'gebondenheid'

- Zorg voor een veilig beheer en verwijder dit asbestmateriaal wanneer het bij werken eenvoudig bereikbaar wordt. Controleer de toestand jaarlijks op wijzigingen.

- Eenvoudige handelingen: mag via doe-het-zelf of door werknemer(s) met opleidingsattest eenvoudige handelingen
De buis is ingekapseld in de schoorsteen, de schoorsteen zal eerst constructief moeten kunnen verwijderd worden om het rookgaskanaal te kunnen verwijderen.

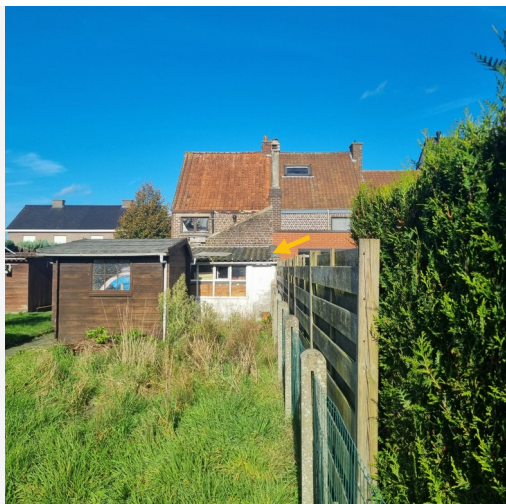
Zorgvuldig beheren

Eindbeoordeling materiaalrisico	Laag materiaalrisico en/of verlaagde kans op vezelvrijgave
---------------------------------	--

Gebondenheid	Categorie 1: hechtgebonden in oorsprong
Asbestsoort (vezeltype)	Crocidoliet aanwezig
Asbestconcentratie	Laag (< 50%)
Afschermingsgraad van het gehele materiaal	Geheel of deels vrij aan de buitenlucht
Toestand van het materiaal	Licht beschadigd, licht verweerd. Intact calciumsilicaatmateriaal of categorie III 'gebondenheid'

- Zorg voor een veilig beheer. Vermijd het beschadigen van het asbestmateriaal. Controleer de toestand jaarlijks op wijzigingen.

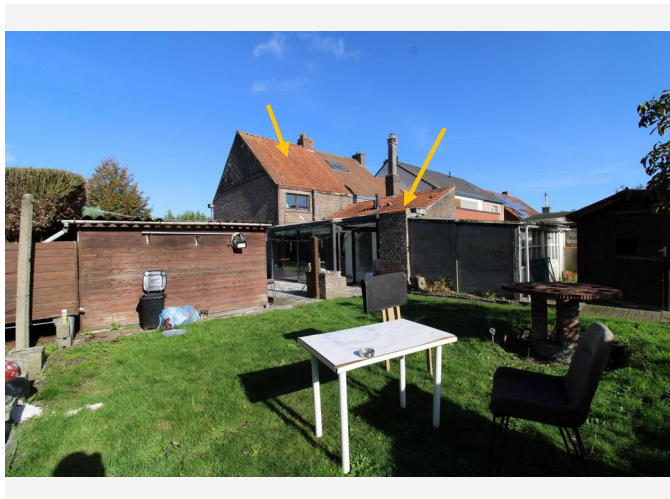
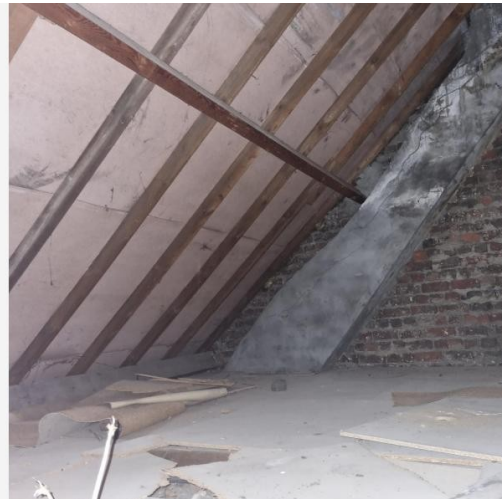
Fiche 5: Onderdak woning - staalname - geen stootvaste bescherming

Zorgvuldig beheren

Eindbeoordeling materiaalrisico	Laag materiaalrisico en/of verlaagde kans op vezelvrijgave
---------------------------------	--

Gebondenheid	Categorie 1: hechtgebonden in oorsprong
Asbestsoort (vezeltype)	Crocidoliet aanwezig
Asbestconcentratie	Laag (< 50%)
Afschermingsgraad van het gehele materiaal	Geheel of deels (ook) vrij aan de binnenlucht
Toestand van het materiaal	Onbeschadigd, niet verweerd

- Zorg voor een veilig beheer en verwijder dit asbestmateriaal wanneer het bij werken eenvoudig bereikbaar wordt. Controleer de toestand jaarlijks op wijzigingen.

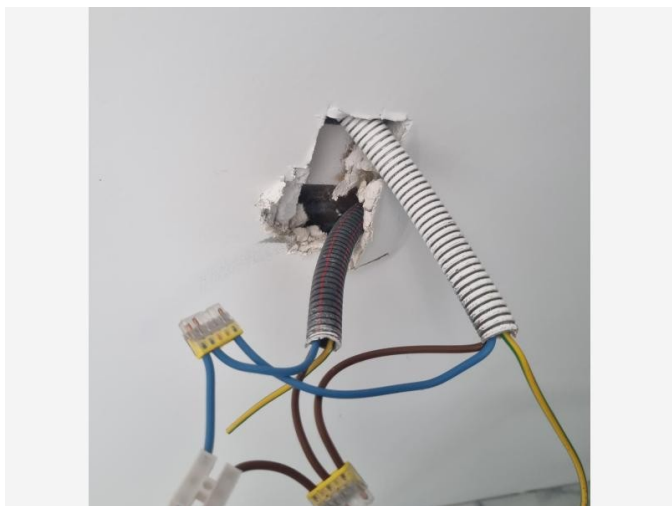
Het is niet zichtbaar of hier nog pleisterwerk aanwezig is onder het materiaal, dit is destructief onderzoek en niet noodzakelijk voor dit attest. Bij het constateren van oud pleisterwerk bij afname van het materiaal moet er eerst stalen genomen worden

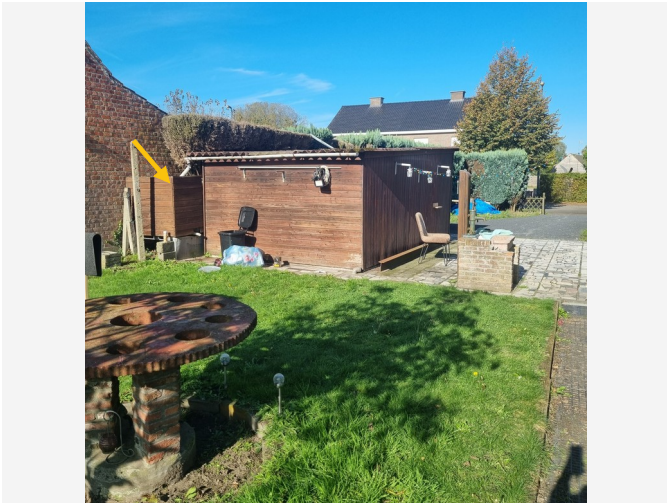
Er wordt water opgevangen in een ton van de golfplaten garage in een regenwaterton. Vermoedelijk is er slib aanwezig in de ton, deze kan asbestvezels bevatten van de golfplaten die als dakbedekking zijn gebruikt bij de garage.

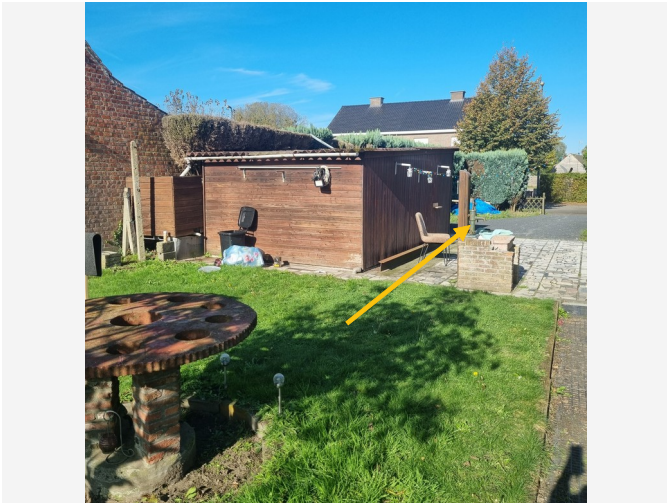
Tijdens het plaatsbezoek kon de waterpomp niet verder worden geïnspecteerd op dichtingen. Deze zal in de waterpomp aanwezig zijn. Wees aandachtig bij het verwijderen van de waterpomp dat er mogelijk asbestverdachte dichting aanwezig is. Destructief onderzoek voor dit attest is niet noodzakelijk.

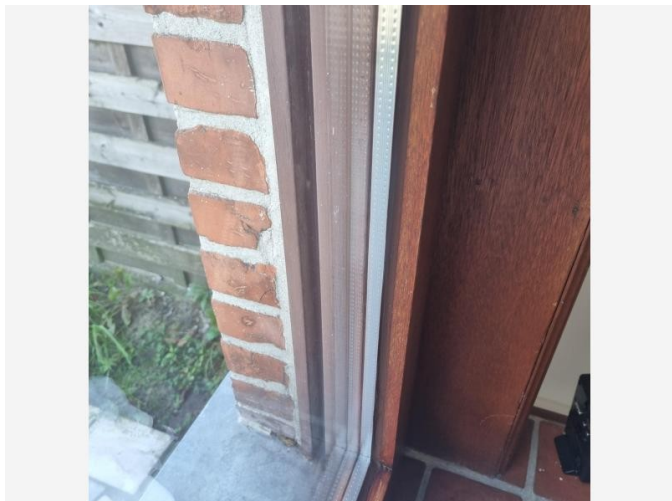
Fiche 9: Geen verdachte mastiek tussen raam en metselwerk - cementage

Er is geen verdachte mastiek aanwezig tussen de ramen en gevelmetselwerk.

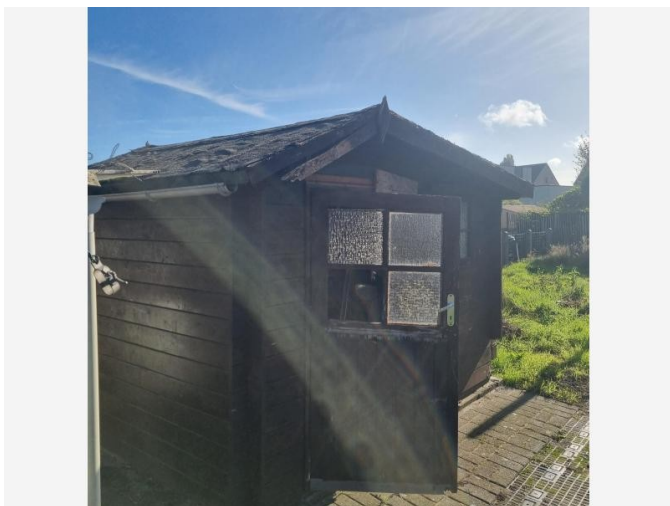
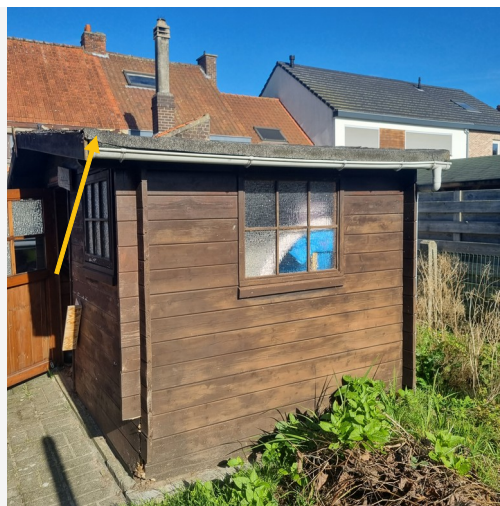
Geen asbest

#	Type	Referentie	Resultaat
10.1	Puntmonster	MM02	Geen asbest

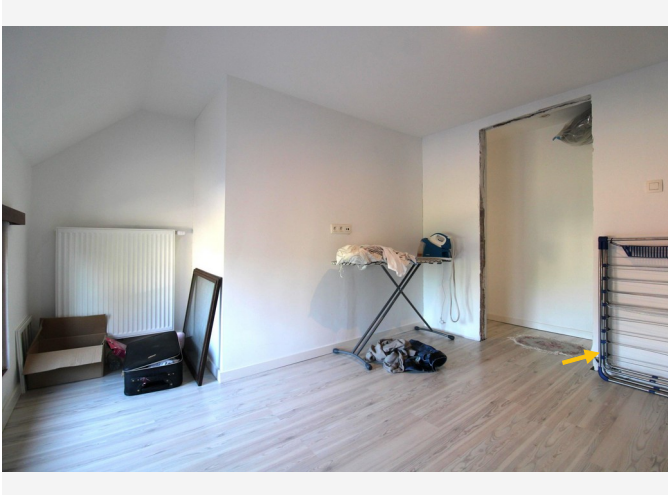
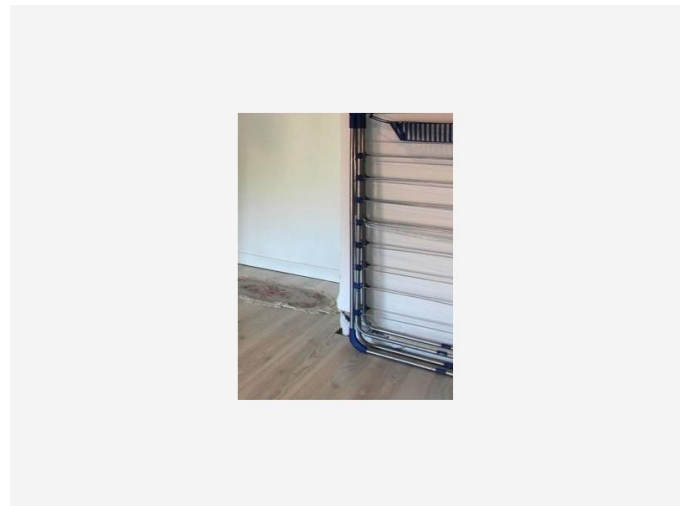
Fiche 11: Pleisterwerk Muur

Geen asbest

#	Type	Referentie	Resultaat
11.1	Mengmonster	MM01	Geen asbest
