Asbestinventarisatetest

Wittemolenstraat 33, 9040 Gent

Attestnummer : 20240414-000128.000

Niet-asbestveilig

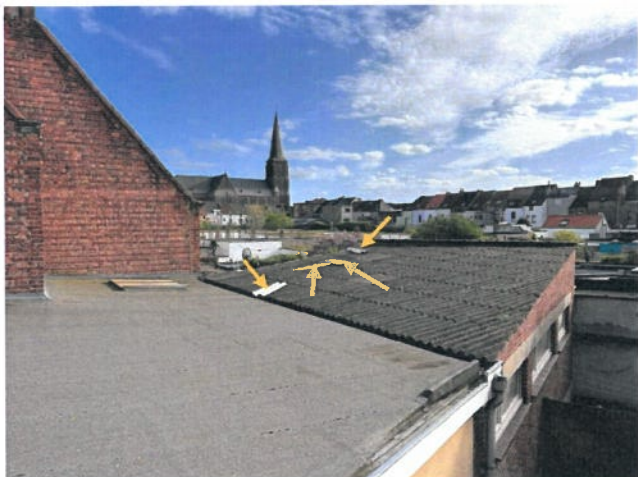
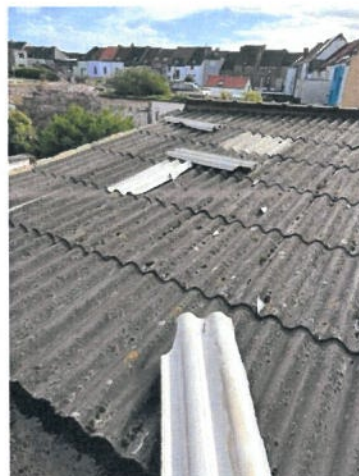
Fiche 1: Stormafval - Golfplaten

Asbestmateriaal - afvalstof

Het asbestmateriaal valt onder de mijlpaal van 2040.

Beschrijving	Stormafval - Golfplaten
Type afvalstof	Betreft resten (contaminatie) van verwerking of beschadiging
Type resten (contaminatie)	<ul style="list-style-type: none">• Stukken, fragmenten (los, opliggend)• Stukken, fragmenten (vermengd in materiaal)
Besmette materialen	<ul style="list-style-type: none">• Geen (er is geen vermenging met ander materiaal)
Bron van de resten	Op het dak liggen nog golfplaten
Omgeving	Buiten
Primaire drager	Plat dak
Gebondenheid resten	Hecht
Hoeveelheid (gewicht - aantal)	<ul style="list-style-type: none">• 2,00 kg - 1 stuk
Totaal gewicht	2,00 kg
Eenvoudig bereikbaar	Ja
Identificatiemethode	Vaststelling zonder monsternamen

Dringend verwijderen

- Verwijder het asbestafval.

- Eenvoudige handelingen: mag via doe-het-zelf of door werknemer(s) met opleidingsattest eenvoudige handelingen
Trek beschermende kledij aan: een aansluitend stofmasker (beschermingsklasse FFP3), een wegwerpoverall en afspoelbare schoenen. U vindt deze materialen bij de betere doe-het-zelfzaak of een gespecialiseerde bouwhandel. Gebruik alleen handwerktuigen, zoals een schroevendraaier of een handzaag. Vermijd krachtige mechanische werktuigen zoals boor- en schuurmachines, zaag- en slijpschijven: die kunnen asbestvezels losmaken en asbeststof in de lucht brengen.

Intact houden! Verwijderen en dubbel verpakken met asbestlogo aan de buitenzijde op een zichtbare plaats.

Breng dit binnen naar een containerpark waar asbesthoudende materialen aanvaard worden.

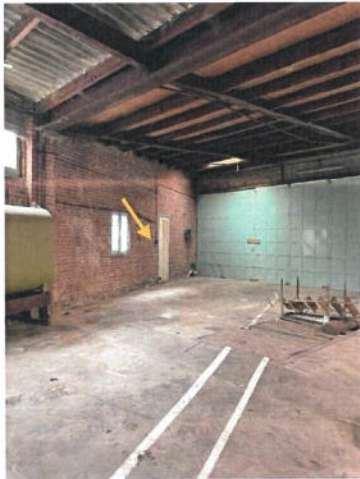
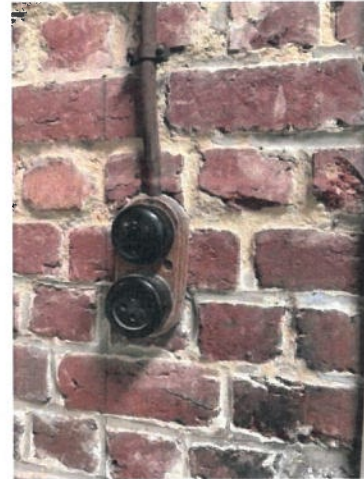
Fiche 2: Bakeliet

Eindbeoordeling materiaalrisico	Verhoogd materiaalrisico en/of verhoogde kans op vezelvrijgave
---------------------------------	----------------------------------------------------------------

Gebondenheid	Categorie 1: hechtgebonden in oorsprong
Asbestsoort (vezeltype)	Crocidoliet aanwezig
Asbestconcentratie	Laag (< 50%)
Afschermingsgraad van het gehele materiaal	Geheel of deels (ook) vrij aan de binnenlucht
Toestand van het materiaal	Licht beschadigd, licht verveerd. Intact materiaal type Pical – asbestboard of categorie III 'gebondenheid'

Beschrijving	Bakeliet
Omgeving	Binnen
Primaire drager	Communicatie en elektrische infrastructuur en uitrusting
Asbestmateriaal	Plaat, paneel, tablet - Type Bakeliet
Bindmiddel van asbestmateriaal	Kunststof of -hars
Gebondenheid op basis van bindmiddel	Hecht
Hoeveelheid (oppervlakte - dikte - aantal)	• 1,00 m ² - 1,00 cm - 1 stuk
Totaal volume	0,01 m ³
Eenvoudig bereikbaar	Ja

Verwijderen

- Zorg voor een veilig beheer. Vermijd het beschadigen van het asbestmateriaal. Controleer de toestand jaarlijks op wijzigingen.

- Eenvoudige handelingen: mag via doe-het-zelf of door werknemer(s) met opleidingsattest eenvoudige handelingen
Op meerdere plaatsen is er bakeliet aanwezig in de woning. Deze is hechtgebonden. Dit kan door de eigenaar zelf, of door de elektriciens (aannemer) onder de noemer "sporadische handelingen" verwijderd worden. Uiteraard moet dit met de nodige zorg gebeuren! Dus intact houden. Nog meer info te vinden verder in dit bundel bij toelichting. Volg huidige wetgeving asbestinfo.be.

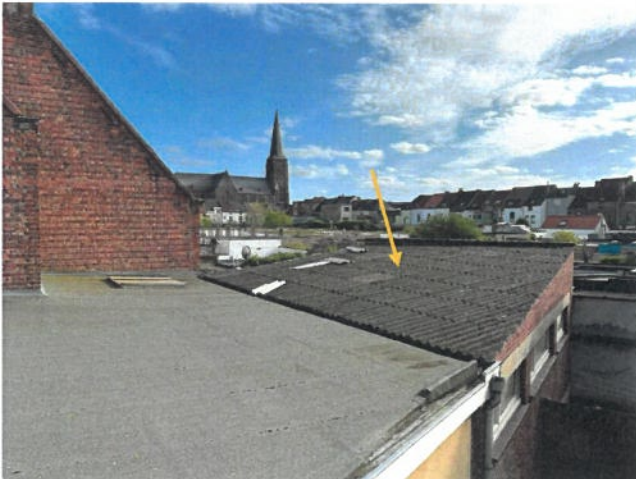
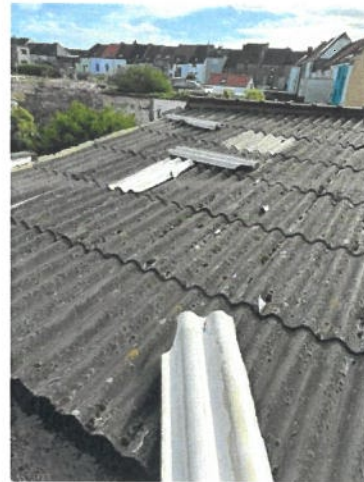
Fiche 3: Golfplaten

Het asbestmateriaal valt onder de mijlpaal van 2034.

Eindbeoordeling materiaalrisico	Verhoogd materiaalrisico en/of verhoogde kans op vezelvrijgave
---------------------------------	----------------------------------------------------------------

Gebondenheid	Categorie 1: hechtgebonden in oorsprong
Asbestsoort (vezeltype)	Crocidoliet aanwezig
Asbestconcentratie	Laag (< 50%)
Afschermingsgraad van het gehele materiaal	Geheel of deels vrij aan de buitenlucht
Toestand van het materiaal	Matig beschadigd, matig verweerd

Beschrijving	Golfplaten
Omgeving	Buiten
Primaire drager	Plat dak
Asbestmateriaal	Dak- en gevelbekleding - Golfplaat
Bindmiddel van asbestmateriaal	Cement
Gebondenheid op basis van bindmiddel	Hecht

Verwijderen

- Zorg voor een veilig beheer. Vermijd het beschadigen van het asbestmateriaal. Controleer de toestand jaarlijks op wijzigingen.
- Hemelwater dat afspoelt van asbestcement daken of gevels kan asbestdeeltjes bevatten. Gebruik het enkel voor gesloten circuits (bv. spoelen toiletten). Reinig na het vervangen van het dak of de gevel de dakgoten en regenwaterput of -ton om asbesthoudend sediment of slib te verwijderen

- Eenvoudige handelingen: mag via doe-het-zelf of door werknemer(s) met opleidingsattest eenvoudige handelingen
De golfplaten mogen verwijderd worden door de eigenaar zelf onder de noemer "sporadische handelingen" of door een aannemer onder de noemer "Eenvoudige handelingen". Deze heeft genoten van een opleiding van 8 uur met jaarlijkse bijscholing. Dit moet met de nodige zorg gebeuren. Zorg zeker dat er geen contaminatie is en overlast naar de burens! Het gaat hier om een hechtgebonden toepassing. Opgelet: ook tijdens het verwijderen moet het asbest intact blijven. Trek beschermende kledij aan: een aansluitend stofmasker (beschermingsklasse FFP3), een wegwercoverall en afspoelbare schoenen. U vindt deze materialen bij de betere doe-het-zelfzaak of een gespecialiseerde bouwhandel. Gebruik alleen handwerktuigen, zoals een schroevendraaier of een handzaag. Vermijd krachtige mechanische werktuigen

zoals boor- en schuurmachines, zaag- en slijpschijven: die kunnen asbestvezels losmaken en asbeststof in de lucht brengen. Dus intact houden en verwijderen, indien dit niet mogelijk is moet dit verwijderd worden door een erkend asbestverwijderaar. Nog meer info te vinden verder in dit bundel bij toelichting. Volg huidige wetgeving asbestinfo.be

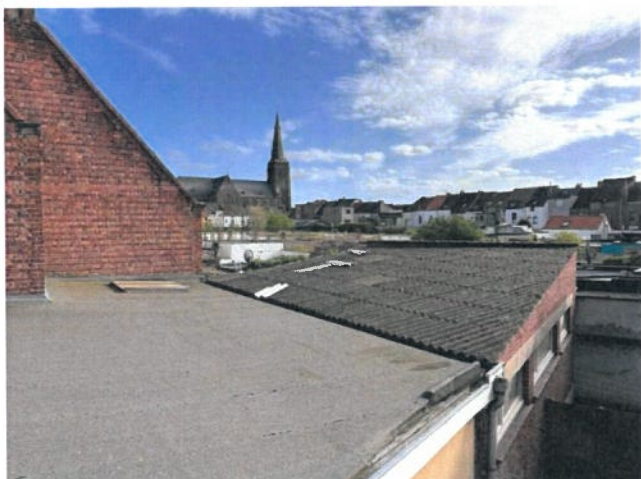
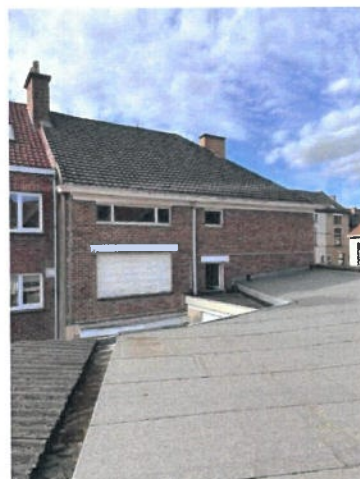
Fiche 4: Roofing

Eindbeoordeling materiaalrisico	Laag materiaalrisico en/of verlaagde kans op vezelvrijgave
---------------------------------	------------------------------------------------------------

Gebondenheid	Categorie 1: hechtgebonden in oorsprong
Asbestsoort (vezeltype)	Crocidoliet aanwezig
Asbestconcentratie	Laag (< 50%)
Afschermingsgraad van het gehele materiaal	Geheel of deels vrij aan de buitenlucht
Toestand van het materiaal	Licht beschadigd, licht verweerd. Intact materiaal type Pical – asbestboard of categorie III 'gebondenheid'

Beschrijving	Roofing
Omgeving	Buiten
Primaire drager	Plat dak
Asbestmateriaal	Dak- en gevelbekleding - Roofing
Bindmiddel van asbestmateriaal	Bitumen (roofing, teer, asfalt)

Zorgvuldig beheren

- Zorg voor een veilig beheer. Vermijd het beschadigen van het asbestmateriaal. Controleer de toestand jaarlijks op wijzigingen.
- Hemelwater dat afspoelt van asbestcement daken of gevels kan asbestdeeltjes bevatten. Gebruik het enkel voor gesloten circuits (bv. spoelen toiletten). Reinig na het vervangen van het dak of de gevel de dakgoten en regenwaterput of -ton om asbesthoudend sediment of slib te verwijderen

- Eenvoudige handelingen: mag via doe-het-zelf of door werknemer(s) met opleidingsattest eenvoudige handelingen
Roofing is altijd asbestverdacht. Het is onmogelijk om een staal te nemen, omdat het staal moet genomen worden tot de primaire drager. Indien wij dit nu zouden doen zou dit lekschade kunnen veroorzaken. Indien de roofing verwijderd gaat worden een staal nemen tot de primaire drager en binnen brengen naar een FOD WASO labo voor verder analyse. Indien hier asbest als resultaat uitkomt kan dit door een aannemer met een opleiding van 8 uur "eenvoudige handelingen" met jaarlijkse bijscholing uitgevoerd worden. Het gaat hier om een hechtgebonden toepassing. Zorg zeker dat er geen contaminatie en/of overlast is naar de burenl Uiteraard moet dit met de nodige zorg gebeuren.. Opgelet: ook tijdens het verwijderen moet het asbest intact blijven. Trek beschermende kledij aan: een aansluitend stofmasker (beschermingsklasse FFP3), een

wegwerpoverall en afspoelbare schoenen. Gebruik alleen handwerktuigen, zoals een schroevendraaier of een handzaag. Vermijd krachtige mechanische werktuigen zoals boor- en schuurmachines, zaag- en slijpschijven: die kunnen asbestvezels losmaken en asbeststof in de lucht brengen. Dus intact houden en verwijderen. Volg huidige wetgeving asbestinfo.be. Op dit moment is het verboden om zonnepanelen te plaatsen op het huidige dak, in te sluiten of te bedekken met andere materialen, te reinigen of te ontmossen. Nog meer info te vinden verder in dit bundel bij toelichting. Volg huidige wetgeving asbestinfo.be.

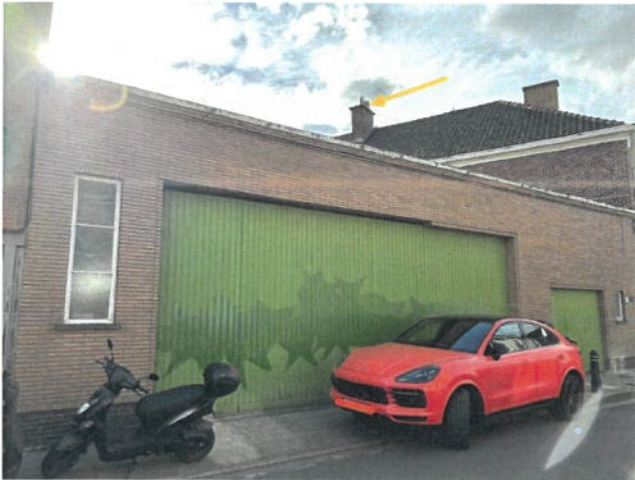
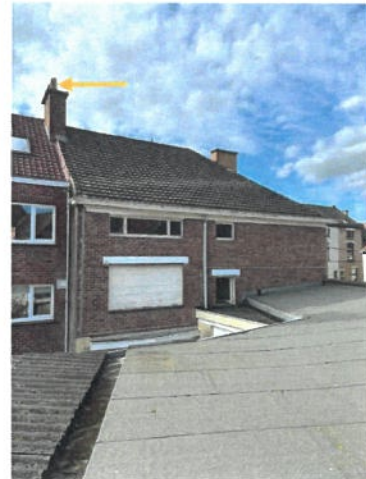
Fiche 5: Rookgaskanaal

Eindbeoordeling materiaalisico	Laag materiaalisico en/of verlaagde kans op vezelvrijgave
--------------------------------	-----------------------------------------------------------

Gebondenheid	Categorie 1: hechtgebonden in oorsprong
Asbestsoort (vezeltype)	Crocidoliet aanwezig
Asbestconcentratie	Laag (< 50%)
Afschermingsgraad van het gehele materiaal	Geheel of deels vrij aan de buitenlucht
Toestand van het materiaal	Licht beschadigd, licht verweerd. Intact materiaal type Pical – asbestboard of categorie III 'gebondenheid'

Beschrijving	Rookgaskanaal
Omgeving	Buiten
Primaire drager	HVAC infrastructuur en uitrusting
Asbestmateriaal	Buis, koker, leiding, pijp, doorvoer
Bindmiddel van asbestmateriaal	Cement
Gebondenheid op basis van bindmiddel	Hecht
Hoeveelheid (lengte - omtrek - dikte - aantal)	• 3,00 m - 30,00 cm - 2,00 cm - 2 stuks
Totaal volume	0,036 m ³

Zorgvuldig beheren

- Zorg voor een veilig beheer. Vermijd het beschadigen van het asbestmateriaal. Controleer de toestand jaarlijks op wijzigingen.

- Eenvoudige handelingen: mag via doe-het-zelf of door werknemer(s) met opleidingsattest eenvoudige handelingen
Op het dak staat een asbesthoudend rookgaskanaal. Het gaat hier om een hechtgebonden toepassing. Deze kan verwijderd worden door de eigenaar zelf, of door een aannemer onder de noemer "sporadische handelingen". Uiteraard moet dit met de nodige zorg gebeuren! Opgelet: ook tijdens het verwijderen moet het asbestbuis intact blijven. Trek beschermende kledij aan: een aansluitend stofmasker (beschermingsklasse FFP3), een wegwerpoverall en afspoelbare schoenen. U vindt deze materialen bij de betere doe-het-zelfzaak of een gespecialiseerde bouwhandel. Gebruik alleen handwerktuigen, zoals een schroevendraaier of een handzaag. Vermijd krachtige mechanische werktuigen zoals boor- en schuurmachines, zaag- en slijpschijven: die kunnen asbestvezels losmaken en asbeststof in de lucht brengen. Dus intact houden, verwijderen en dubbel verpakken met asbestlogo aan de buitenzijde op een zichtbare plaats. Indien de buis niet intact verwijderd kan worden moet de verwijdering gebeuren door een erkend asbestverwijderaar. Nog meer info te vinden verder in dit bundel bij toelichting. Volg huidige wetgeving asbestinfo.be.

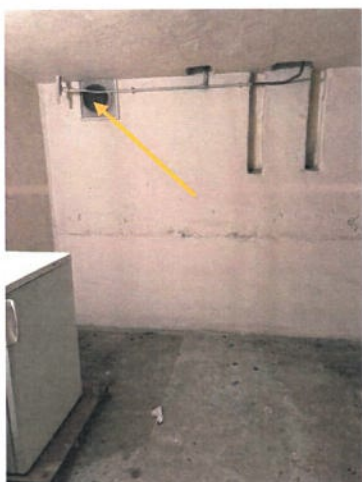
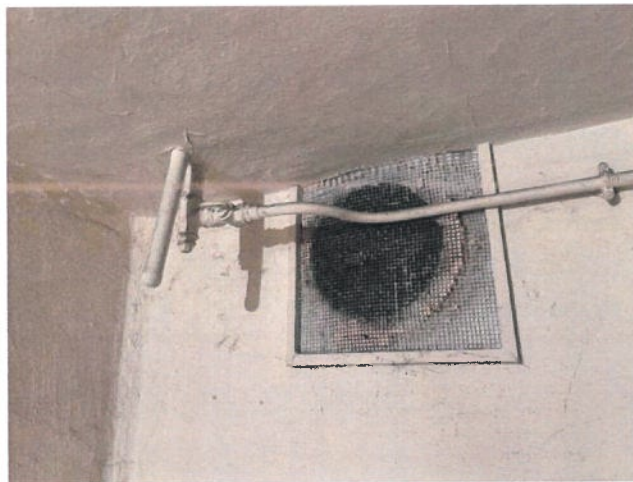
Fiche 6: Verluchtingsbuis

Eindbeoordeling materiaalrisico	Laag materiaalrisico en/of verlaagde kans op vezelvrijgave
---------------------------------	------------------------------------------------------------

Gebondenheid	Categorie 1: hechtgebonden in oorsprong
Asbestsoort (vezeltype)	Crocidoliet aanwezig
Asbestconcentratie	Laag (< 50%)
Afschermingsgraad van het gehele materiaal	Geheel of deels (ook) vrij aan de binnenlucht
Toestand van het materiaal	Onbeschadigd, niet verweerd

Beschrijving	Verluchtingsbuis
Omgeving	Binnen
Primaire drager	Fundering-draagstructuur (horizontaal, verticaal)
Asbestmateriaal	Buis, koker, leiding, pijp, doorvoer
Bindmiddel van asbestmateriaal	Cement
Gebondenheid op basis van bindmiddel	Hecht
Hoeveelheid (lengte - omtrek - dikte - aantal)	• 0,01 m - 20,00 cm - 2,00 cm - 1 stuk
Totaal volume	< 0,001 m ³

Eenvoudig bereikbaar	Nee <ul style="list-style-type: none"> • Het asbestmateriaal is bedekt (uitgezonderd laag verf, coating, behang, kunststof, textiel) en het wegnemen van het bedekkende materiaal kan niet zonder het bedekkende materiaal te beschadigen.
Bevestigingswijze	<ul style="list-style-type: none"> • Verlijmd, ingegoten, versmeerd
Identificatiemethode	Vaststelling zonder monstername
Destructieve handeling voor identificatie	Nee
Opmerking	Hoeveelheid is onbekend en niet zichtbaar

Zorgvuldig beheren

- Zorg voor een veilig beheer. Vermijd het beschadigen van het asbestmateriaal. Controleer de toestand jaarlijks op wijzigingen.

- Eenvoudige handelingen: enkel door erkend asbestverwijderaar
Deze cementenbuis zit volledig ingesloten en kan onmogelijk verwijderd worden. Indien deze eenvoudig bereikbaar zou worden kan deze verwijderd worden door een aannemer met de opleiding "eenvoudige handelingen". Het gaat hier om een hechtgebonden toepassing. Opgelet: ook tijdens het verwijderen moet het asbest intact blijven. Trek beschermende kledij aan. Gebruik alleen handwerktuigen, zoals een schroevendraaier of een handzaag. Vermijd krachtige mechanische werktuigen zoals boor- en schuurmachines, zaag- en slijpschijven: die kunnen asbestvezels losmaken en asbeststof in de lucht brengen. Dus intact verwijderen. Indien de buis niet intact verwijderd kan worden moet de verwijdering gebeuren door een erkend asbestverwijderaar. Nog meer info te vinden verder in dit bundel bij toelichting. Volg huidige wetgeving asbestinfo.be
