Asbestinventarisatetest

Molenslag 28, 9921 Lievegem

Attestnummer : 20260324-000424.000

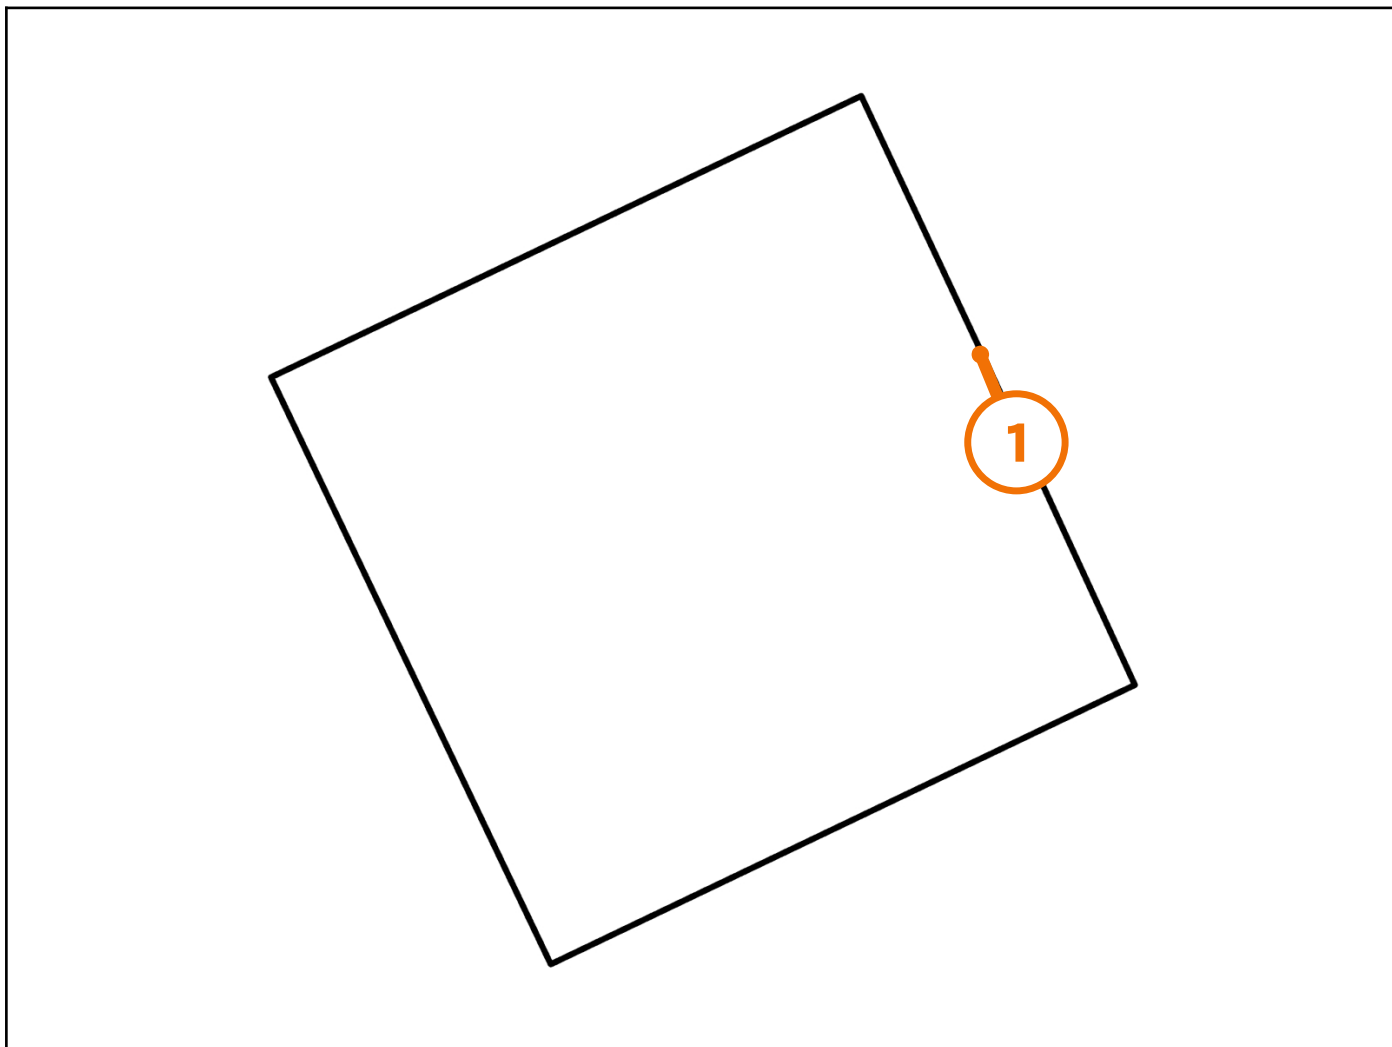
Plan 2.1: Bijgebouw plan

Beschrijving	Type	Actie
1. Deur stal met asbesthoudende plaat	Asbestmateriaal	Verwijderen

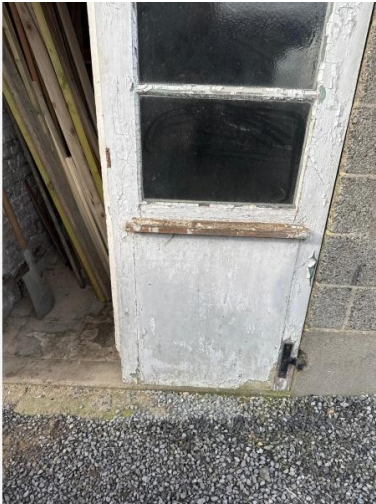
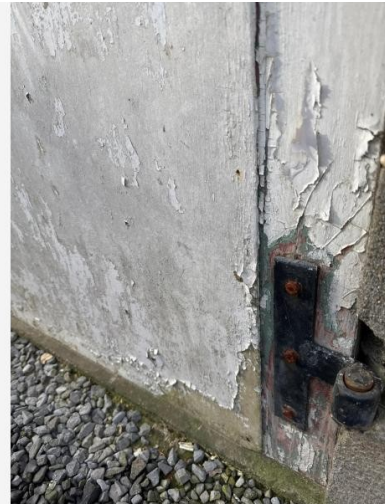
Eindbeoordeling materiaalrisico	Verhoogd materiaalrisico en/of verhoogde kans op vezelvrijgave
---------------------------------	--

Gebondenheid	Categorie 1: hechtgebonden in oorsprong
Asbestsoort (vezeltype)	Crocidoliet aanwezig
Asbestconcentratie	Laag (< 50%)
Afschermingsgraad van het gehele materiaal	Geheel of deels vrij aan de buitenlucht, maar geen contact met binnenlucht
Toestand van het materiaal	Matig beschadigd, matig verweerd

Beschrijving	Deur stal met asbesthoudende plaat
Omgeving	Buiten
Primaire drager	Wandopening verticaal (raam, deur, ...)
Asbestmateriaal	Plaat, paneel, tablet - Generiek
Bindmiddel van asbestmateriaal	Cement
Gebondenheid op basis van bindmiddel	Hecht
Hoeveelheid (oppervlakte - dikte - aantal)	<ul style="list-style-type: none">• 1,00 m² - 1,00 cm - 1 stuk
Totaal volume	0,01 m ³
Eenvoudig bereikbaar	Ja
Bevestigingswijze	<ul style="list-style-type: none">• Genageld, geniet
Identificatiemethode	<p>De asbestdeskundige beoordeelt het materiaal als asbestverdacht en dus asbesthoudend, en dit zonder monsternamen.</p> <p>Motivatie: De opdrachtgever weigert om het materiaal te laten bemonsteren.</p>
Destructieve handeling voor identificatie	Nee

Verwijderen

- Zorg voor een veilig beheer. Vermijd het beschadigen van het asbestmateriaal. Controleer de toestand jaarlijks op wijzigingen.
- Voer bijkomende staalname(s) uit.

- Eenvoudige handelingen: mag via doe-het-zelf of door werknemer(s) met opleidingsattest eenvoudige handelingen
De plaat kan in één geheel verwijderd, ingepakt en afgevoerd worden zonder het materiaal te beschadigen de de plaat voorzichtig los te wrikken. Voor deze toepassing is doe-het-zelf-verwijdering wettelijk toegelaten, zoals bepaald in het wettelijk kader van de codex Welzijn op het werk boek VI titel 3. Meer informatie over deze regelgeving vindt u op www.asbestinfo.be.

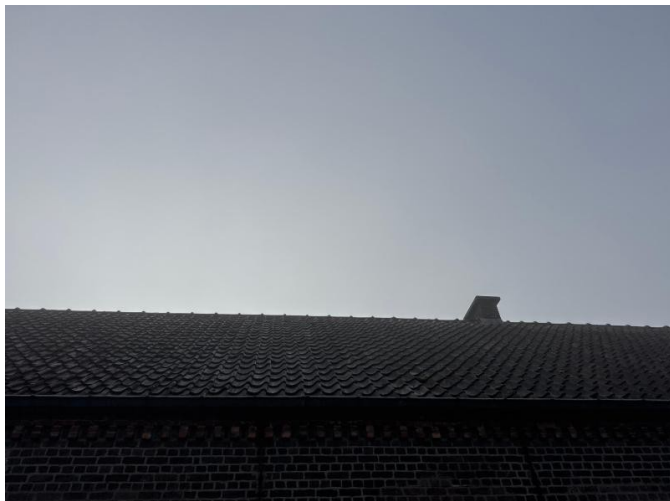
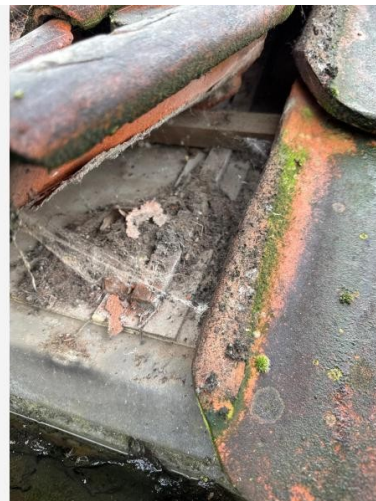
Fiche 2: Onderdakplaten uit asbestcement ter hoogte van schuine dak

Eindbeoordeling materiaalrisico	Zeer laag materiaalrisico en/of zeer lage kans op vezelvrijgave
---------------------------------	---

Gebondenheid	Categorie 1: hechtgebonden in oorsprong
Asbestsoort (vezeltype)	Crocidoliet aanwezig
Asbestconcentratie	Laag (< 50%)
Afschermingsgraad van het gehele materiaal	Stootvaste afscherming of omkasting
Toestand van het materiaal	Licht beschadigd, licht verweerd. Intacte calciumsilicaatplaat of materiaal met categorie 3-gebondenheid

Beschrijving	Onderdakplaten uit asbestcement ter hoogte van schuine dak
Omgeving	Grenst aan binnen- en buitenlucht
Primaire drager	Schuin dak
Asbestmateriaal	Plaat, paneel, tablet - Type Menuiserite
Bindmiddel van asbestmateriaal	Cement
Gebondenheid op basis van bindmiddel	Hecht
Hoeveelheid (oppervlakte - dikte - aantal)	<ul style="list-style-type: none">• 95,00 m² - 1,00 cm - 1 stuk
Totaal volume	0,95 m ³
Eenvoudig bereikbaar	Nee <ul style="list-style-type: none">• Het asbestmateriaal is bedekt (uitgezonderd laag verf, coating, behang, kunststof, textiel) en het wegnemen van het bedekkende materiaal kan niet zonder het bedekkende materiaal te beschadigen.
Bevestigingswijze	<ul style="list-style-type: none">• Genageld, geniet
Identificatiemethode	De asbestdeskundige beoordeelt het materiaal als asbesthoudend, en dit zonder monsternamen.
Destructieve handeling voor identificatie	Nee

Zorgvuldig beheren

- Zorg voor een veilig beheer. Vermijd het beschadigen van het asbestmateriaal. Controleer de toestand jaarlijks op wijzigingen.
- Voer bijkomende staalname(s) uit.

- Eenvoudige handelingen: mag via doe-het-zelf of door werknemer(s) met opleidingsattest eenvoudige handelingen
De onderdakplaten uit asbestcement kunnen in één geheel verwijderd, ingepakt en afgevoerd worden zonder het materiaal te beschadigen, door de platen voorzichtig één voor één los te wrikken. Voor deze toepassing is doe-het-zelf-verwijdering wettelijk toegelaten, zoals bepaald in het wettelijk kader van de codex Welzijn op het werk boek VI titel 3. Meer informatie over deze regelgeving vindt u op www.asbestinfo.be.

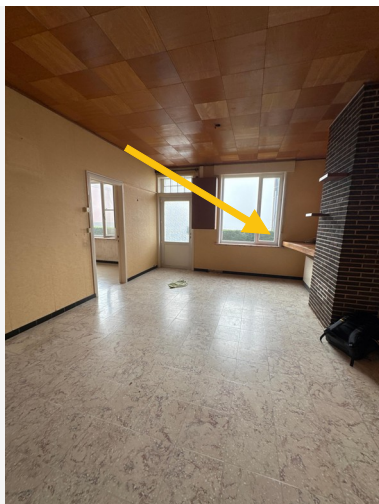
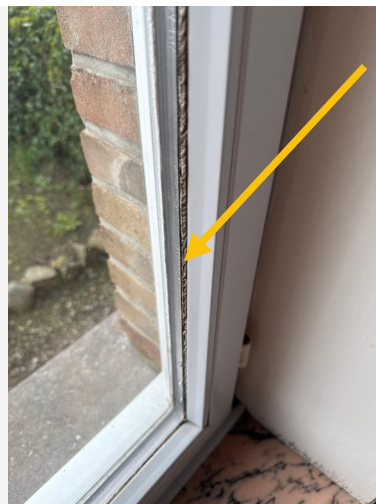
Eindbeoordeling materiaalrisico	Laag materiaalrisico en/of verlaagde kans op vezelvrijgave
---------------------------------	--

Gebondenheid	Categorie 1: hechtgebonden in oorsprong
Asbestsoort (vezeltype)	Alleen chrysotiel aanwezig
Asbestconcentratie	Laag (< 50%)
Afschermingsgraad van het gehele materiaal	Alleen randen, niet afgeschermd, maar geen contact met binnenluchtstromen
Toestand van het materiaal	Matig beschadigd, matig verweerd

#	Type	Referentie	Resultaat
3.1	Puntmonster	3	Chrysotiel

Beschrijving	Buitenschrijnwerk afgewerkt met mastiek
Omgeving	Grenst aan binnen- en buitenlucht
Primaire drager	Wandopening verticaal (raam, deur, ...)
Asbestmateriaal	In-situ afwerkingslagen - Pasta, stopverf, voegsel, stopsel, vulsel, mastiek, katten, ...
Bindmiddel van asbestmateriaal	Kitten, mastiek, pasta
Gebondenheid op basis van bindmiddel	Hecht
Hoeveelheid (lengte - aantal)	<ul style="list-style-type: none">• 35,00 m - 1 stuk
Totale lengte	35,00 m
Eenvoudig bereikbaar	Ja
Bevestigingswijze	<ul style="list-style-type: none">• Verlijmd, ingegoten, versmeerd
Identificatiemethode	Een monstername door de asbestdeskundige met laboanalyse door een asbestlabo.
Destructieve handeling voor identificatie	Nee
Opmerking	Het gewicht werd bepaald op basis van een kengeta van 2,5 g/lm

Zorgvuldig beheren

- Zorg voor een veilig beheer. Vermijd het beschadigen van het asbestmateriaal. Controleer de toestand jaarlijks op wijzigingen.

- Eenvoudige handelingen: mag via doe-het-zelf of door werknemer(s) met opleidingsattest eenvoudige handelingen
De mastiek kan verwijderd worden zonder deze verder te beschadigen door langs de mastiek in het omringende materiaal te snijden of door de raamkaders te demonteren en de mastiek handmatig weg te snijden. Voor deze toepassing is doe-het-zelf-verwijdering wettelijk toegelaten, zoals bepaald in het wettelijk kader van de codex Welzijn op het werk boek VI titel 3. Meer informatie over deze regelgeving vindt u op www.asbestinfo.be.
Bij verwijdering van de toepassing is het cruciaal dat dit op een zorgvuldige manier gebeurt om het risico

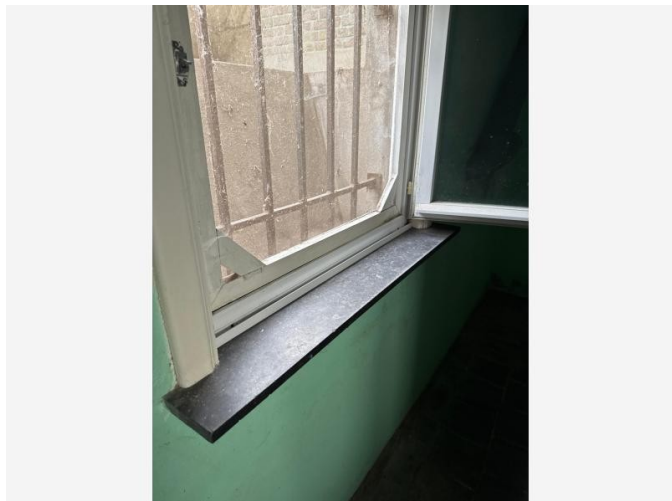
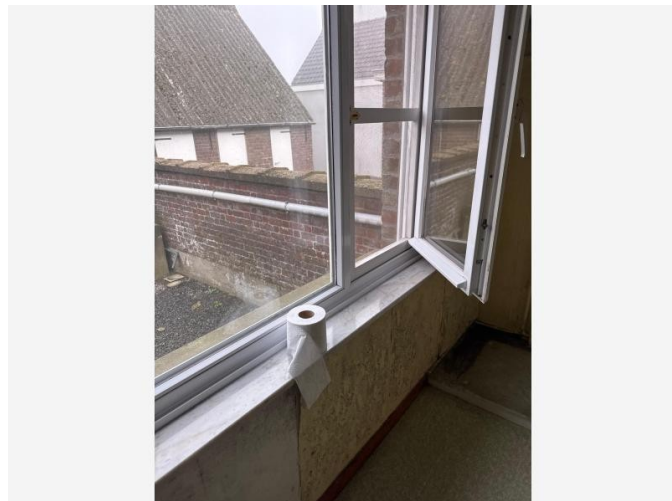
Fiche 4: Geen verdachte vensterbanken of dorpels waargenomen

Er werden tijdens de inspectie geen verdachte vensterbanken of dorpels waargenomen. De aanwezige vensterbanken en dorpels zijn vervaardigd uit natuursteen, composiet of hout.

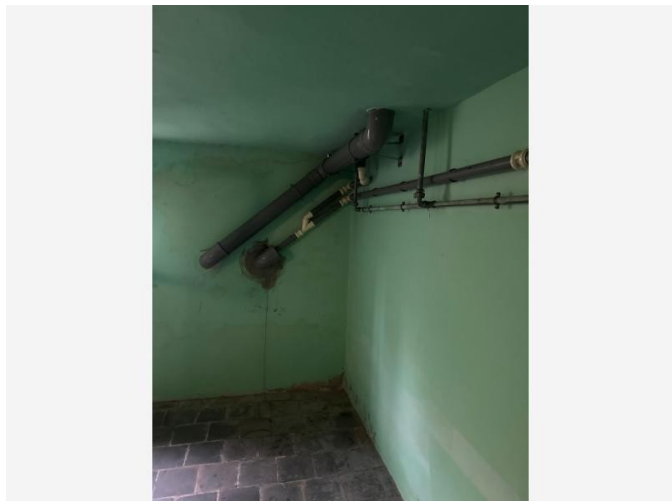
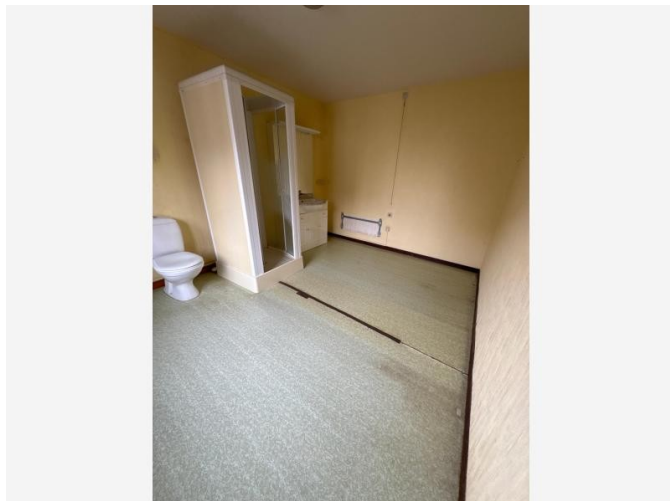
Fiche 5: Geen verdachte afvoer- of doorvoerbuizen waargenomen

Er werden tijdens de inspectie geen verdachten afvoer- of doorvoerbuizen waargenomen. De aanwezige buizen zijn vervaardigd uit kunststof, metaal of keramisch materiaal.

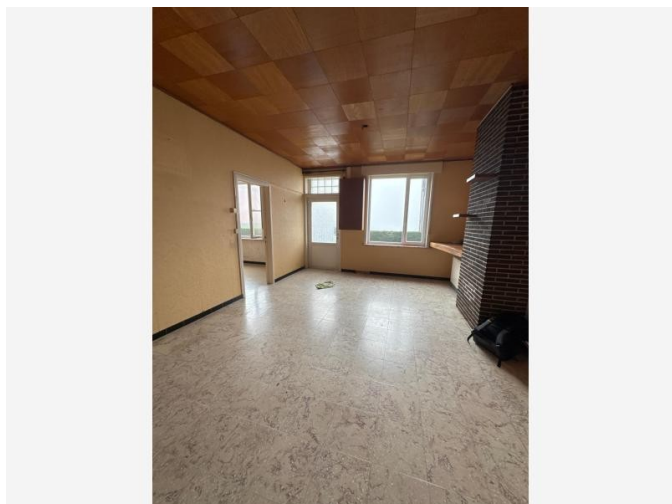
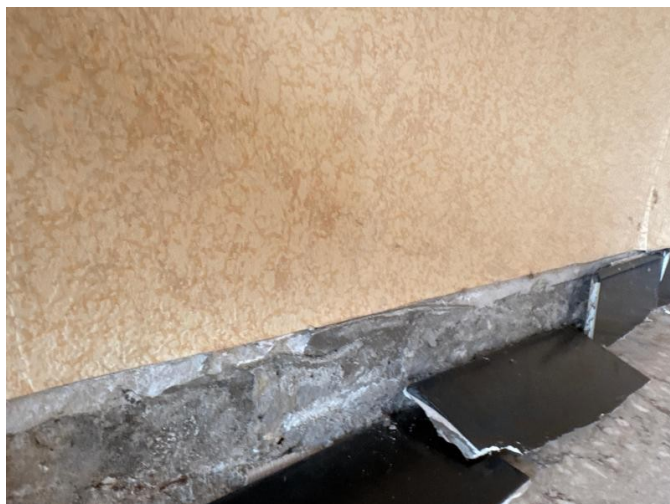
Geen asbest

#	Type	Referentie	Resultaat
6.1	Mengmonster	1	Geen asbest

Beschrijving	Pleisterwerk binnenwanden
Omgeving	Binnen
Primaire drager	Binnenwand
Bindmiddel van materiaal	Gips - kalk
Gebondenheid op basis van bindmiddel	Niet-hechtgebonden
Hoeveelheid (oppervlakte - dikte - aantal)	• 180,00 m ² - 1,01 cm - 1 stuk
Totaal volume	1,818 m ³
Identificatiemethode	Een monstername door de asbestdeskundige met laboanalyse door een asbestlabo.
Destructieve handeling voor identificatie	Nee

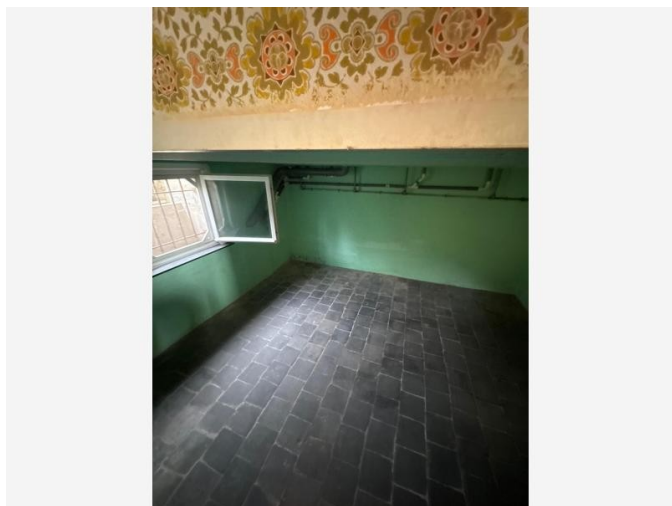
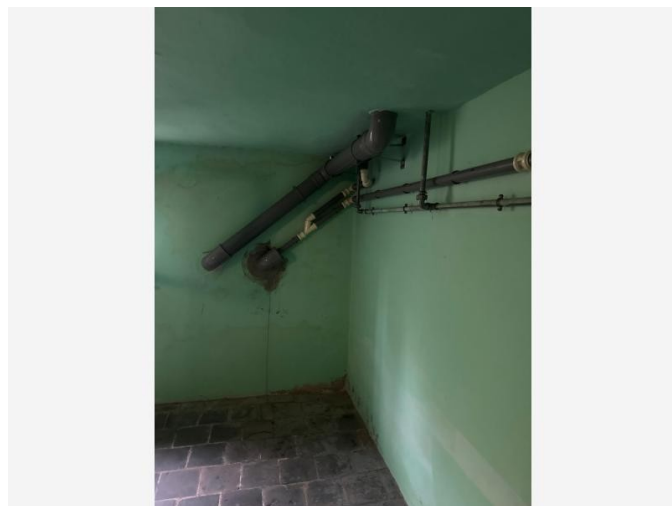
Fiche 7: Cementering kelder

Geen asbest

#	Type	Referentie	Resultaat
7.1	Puntmonster	2	Geen asbest

Beschrijving	Cementering kelder
Omgeving	Binnen
Primaire drager	Binnenwand
Bindmiddel van materiaal	Cement
Gebondenheid op basis van bindmiddel	Hecht
Hoeveelheid (oppervlakte - dikte - aantal)	• 30,00 m ² - 1,00 cm - 1 stuk
Totaal volume	0,30 m ³
Identificatiemethode	Een monstername door de asbestdeskundige met laboanalyse door een asbestlabo.
Destructieve handeling voor identificatie	Nee
