# Asbestinventarisatetest

Stuiver 31, 9950 Lievegem

Attestnummer : 20260707-000093.000

Uitgegeven op : 07.07.2026

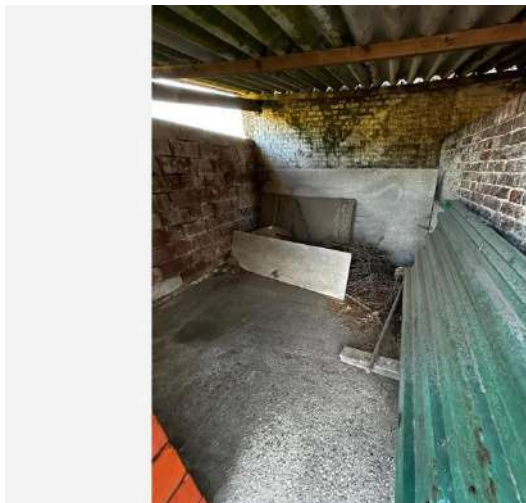
Overzichtsfoto

# Fiche 1: Afval cementplaten in konijnenhok en vrijstaande stal

Asbestmateriaal - afvalstof

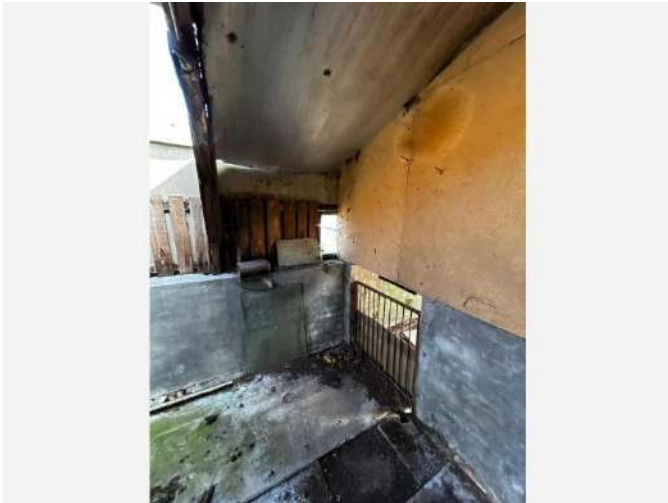
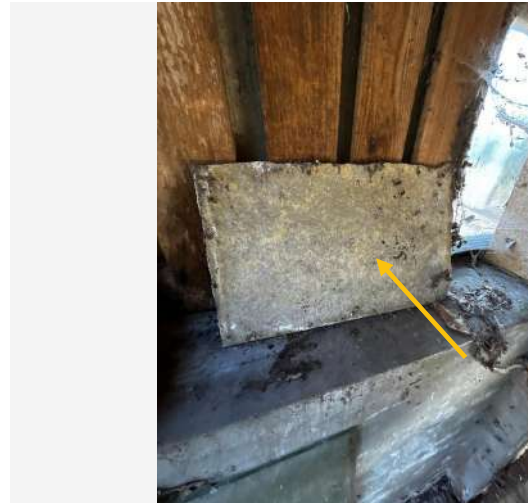
| Opmerking | Er zijn golfplaten aanwezig als dakbedekking op de vrijstaande stal.<br><br>De vermelde oppervlaktes, diktes en volumes betreffen een bereedeneerde schatting. Er worden geen rechten verleend aan deze oppervlaktes/diktes/volumes. |

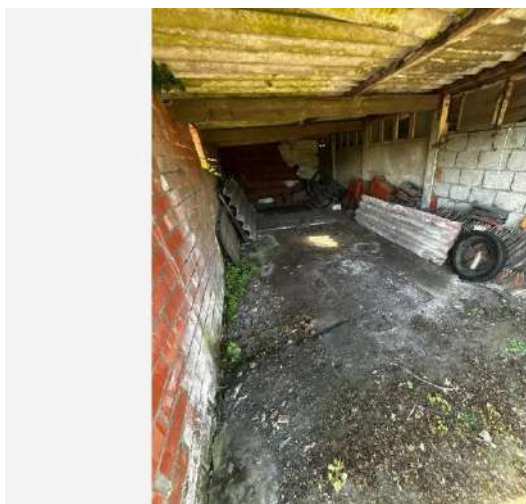
Overzichtsfoto

## Fiche 6: Afval golfplaten in garage en vrijstaande stal

Asbestmateriaal - afvalstof

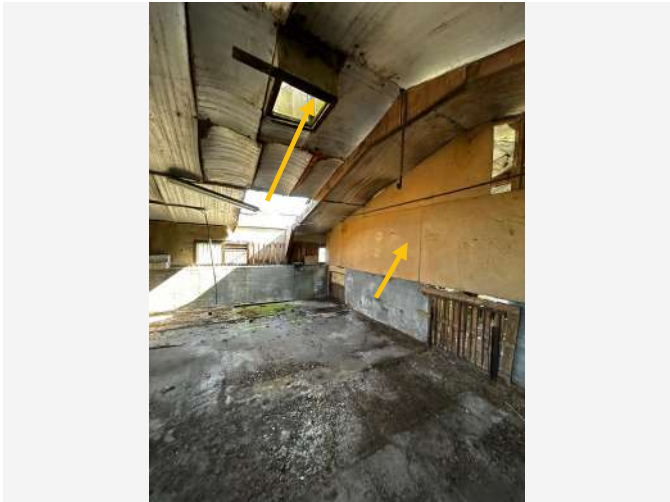
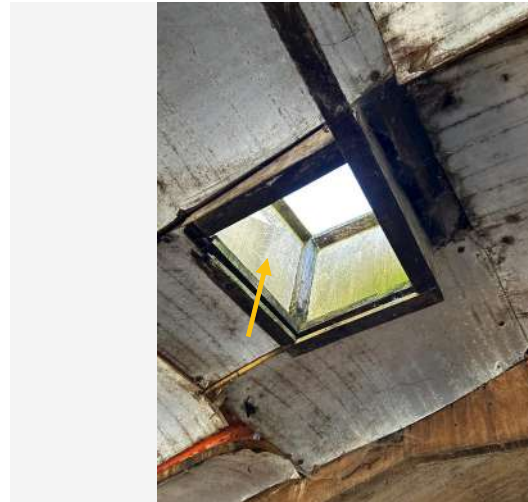
## Fiche 9: Cementplaten in stal als wandbekleding en bekleding schoorstenen

Asbestmateriaal

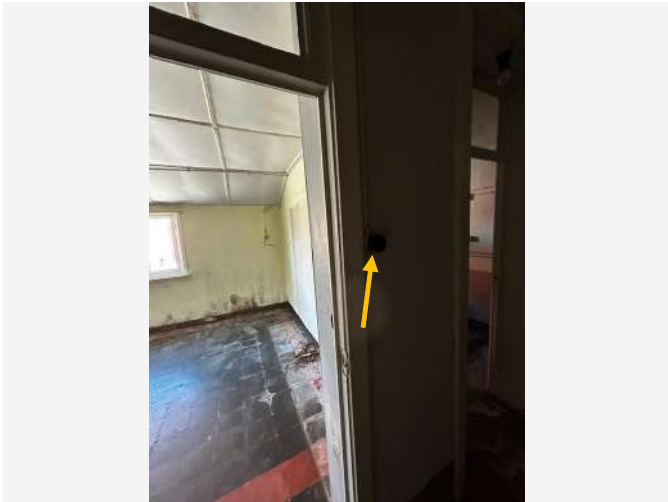
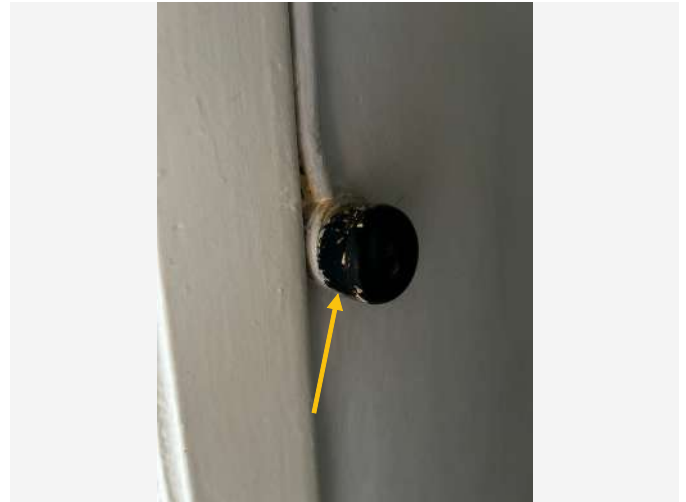
## Fiche 12: Bakeliet schakelaar, stopcontact en verdeelkasten in de woning

Asbestmateriaal

| Opmerking | <p>Schakelaars, stopcontacten en verdeelkasten in bakeliet aanwezig in de woning bij de technische ruimte en de opslagplaats. Deze oppervlakte werd niet gemeten, maar geschat op basis van een benadering voor alle aanwezige schakelaars. Deze schatting mag niet worden gebruikt als maatstaf voor heffingen. Bakeliet wordt door ons beschouwd als een asbestverdachte toepassing, aangezien het in veel gevallen asbesthoudend is. We hebben echter geen staalname uitgevoerd om de functionaliteit niet in gevaar te brengen. Voer zeker verdere staalname uit voor verwijdering.</p> |

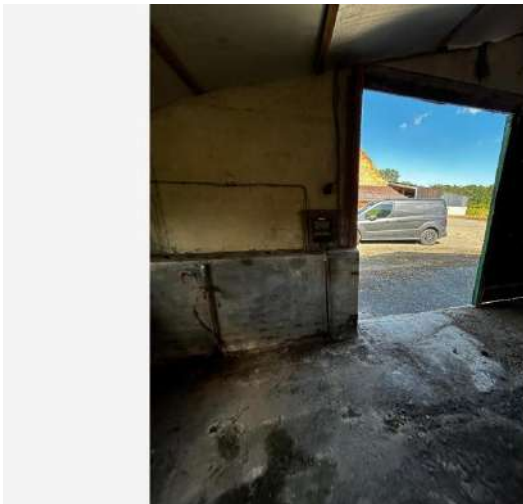
Overzichtsfoto

| Opmerking | <p>Er zijn verschillende verdeelkasten, schakelaars en andere elementen aanwezig in bakeliet in de stallen.</p> <p>Deze oppervlakte werd niet gemeten, maar geschat op basis van een benadering voor alle verdeelkasten. Deze schatting mag niet worden gebruikt als maatstaf voor heffingen. Bakeliet wordt door ons beschouwd als een asbestverdachte toepassing, aangezien het in veel gevallen asbesthoudend is. We hebben echter geen staalname uitgevoerd om de functionaliteit niet in gevaar te brengen. Voer zeker verdere staalname uit voor verwijdering.</p> |

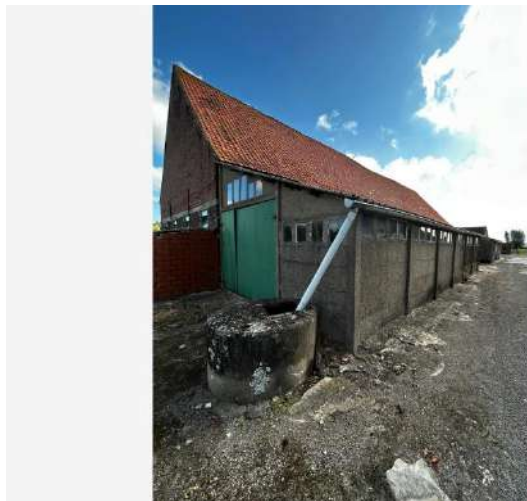
Situeringfoto

## Fiche 18: Opbouw regenput met water afkomstig van golfplaten

Advies

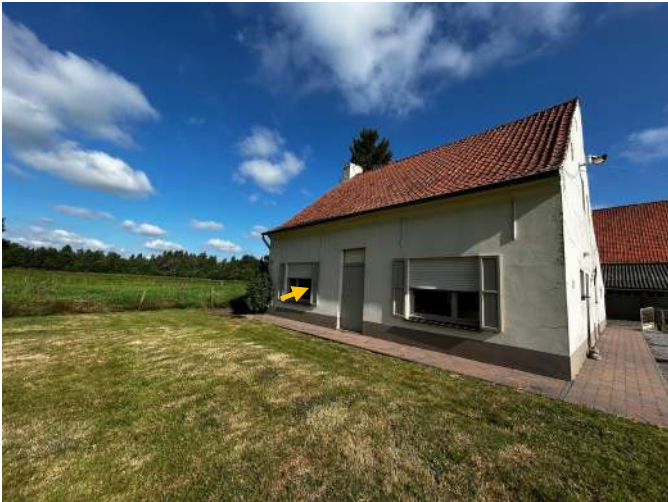
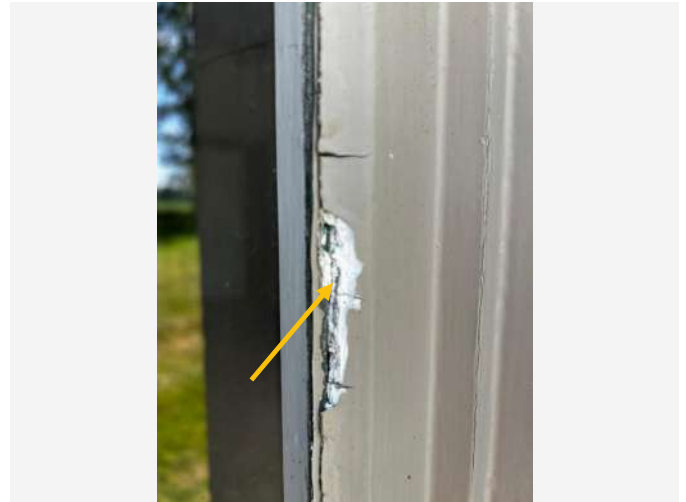
## Fiche 19: Mastiek tussen glas en schrijnwerk woning en stallen

Geen asbest

| Opmerking | De hoeveelheid is een indicatie en mag niet verder gebruikt worden als maatstaf. Er was overal mastiek aanwezig tussen het schrijnwerk en het glas van de woning, dit werd bemonsterd onder het nummer MN05. Bij de stallen met de witten en groene deur was er ook mastiek aanwezig tussen het glas en het schrijnwerk, dit was overal dezelfde mastiek en werd bemonsterd onder het nummer MN06. |

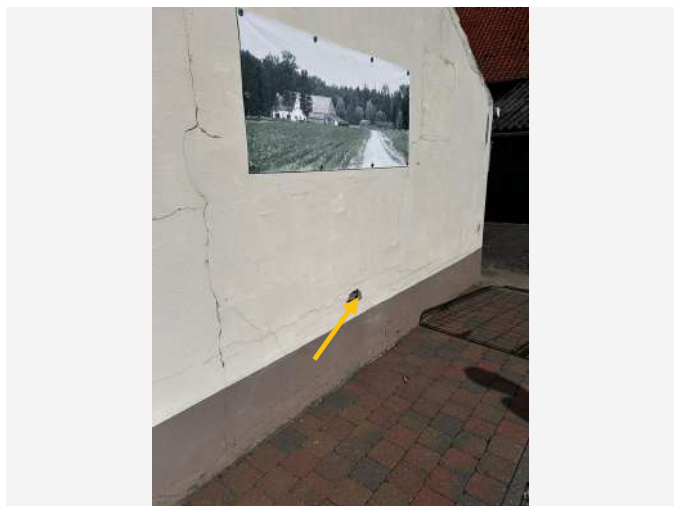
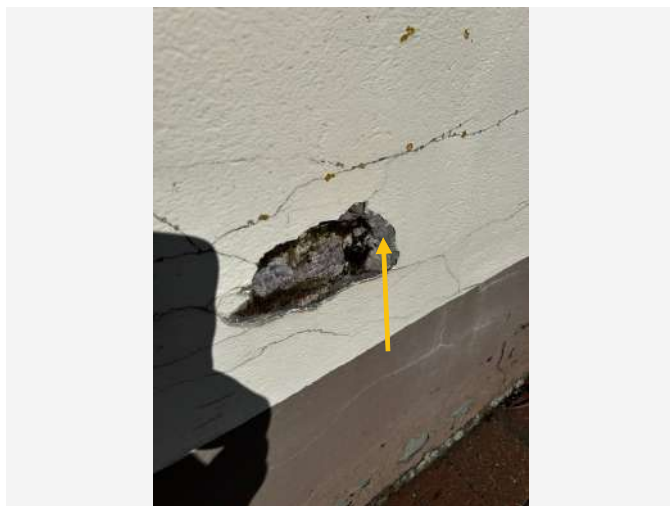
## Fiche 21: Cementage gevel woning

Geen asbest

| Opmerking | Er was een cementage smeerlaag aanwezig tegen de gevel van de woning. |

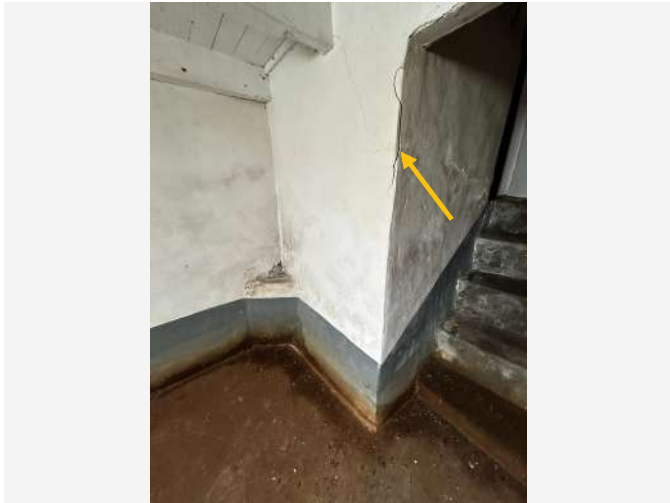
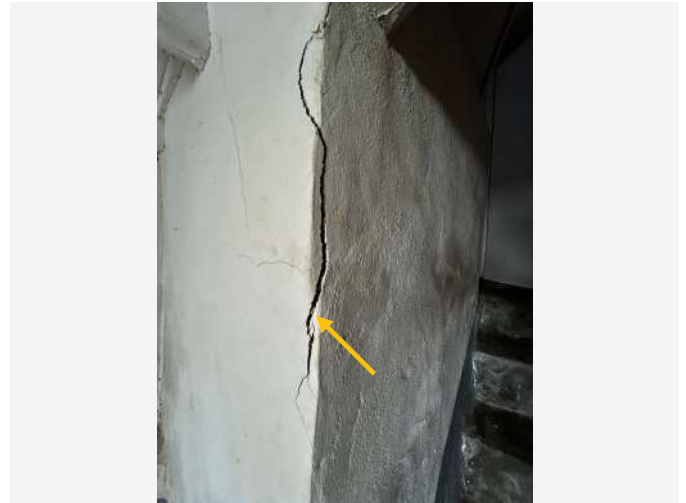
## Fiche 23: Cementage kelder

Geen asbest
