# Asbestinventarisatattest

Lostraat 112, 9920 Lievegem

Attestnummer : 20260109-000234.000

Uitgegeven op : 09.01.2026

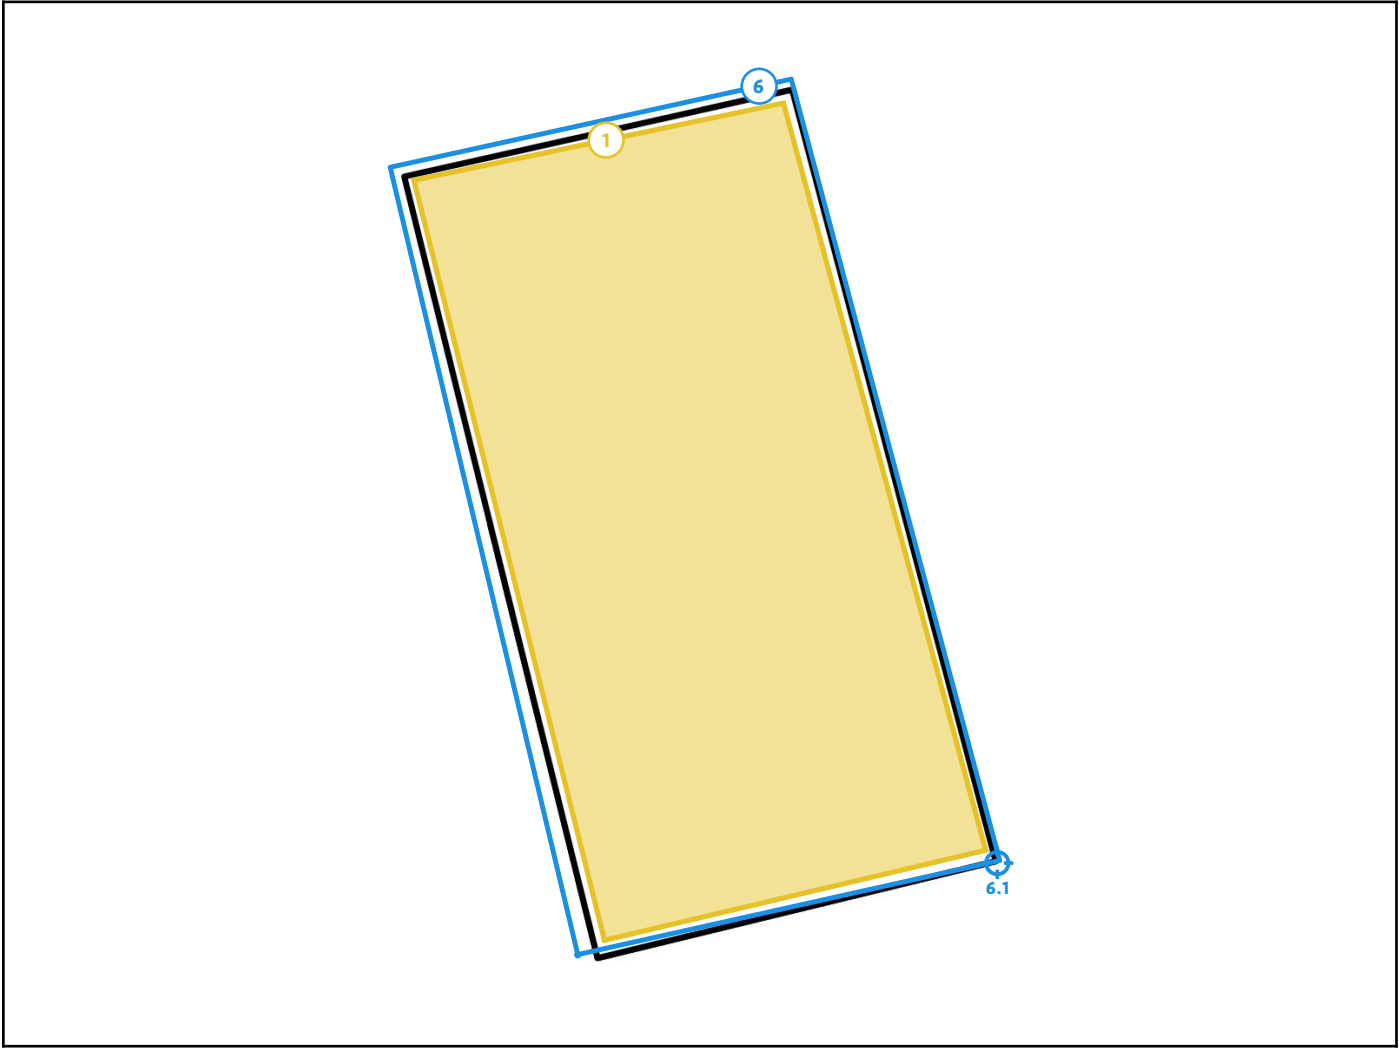
## Plan 2.2: Dak

| Beschrijving | Type | Actie |
|---|---|---|
| 1. Roofing dak bijgebouw | Asbestmateriaal | Zorgvuldig beheren |

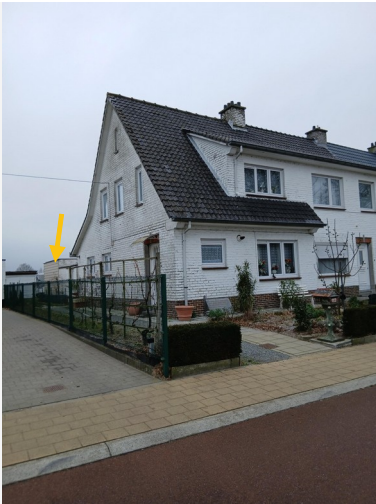
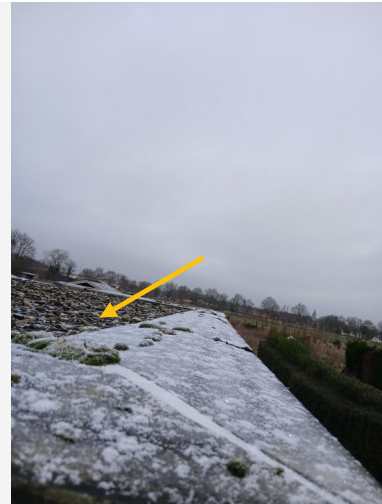
Het asbestmateriaal valt onder de mijlpaal van 2040.

| Eindbeoordeling materiaalrisico | Laag materiaalrisico en/of verlaagde kans op vezelvrijgave |

| Toestand van het materiaal | Licht beschadigd, licht verweerd. Intact calciumsilicaatmateriaal of categorie III 'gebondenheid' |

| Opmerking | <p>De hoeveelheid is een schatting.</p> <p>Roofing kan asbesthoudend zijn. Staalname is echter niet mogelijk omwille van de kans op gevolgschade. Bij sloop of renovatie dient de roofing verder onderzocht en bemonsterd te worden.</p> |

- Zorg voor een veilig beheer. Vermijd het beschadigen van het asbestmateriaal. Controleer de toestand jaarlijks op wijzigingen.
- Voer bijkomende staalname(s) uit.

- Eenvoudige handelingen: enkel door erkend asbestverwijderaar  
De roofing dient integraal te worden verwijderd als asbesthoudend afval. De bron moet zorgvuldig gefixeerd worden en de verwijdering dient plaats te vinden onder constante verneveling om de stofvorming zoveel mogelijk te beperken. Het is essentieel om de bron zo min mogelijk te beschadigen, zodat de vrijkoming van asbestvezels wordt voorkomen. De uitvoering van de werkzaamheden dient te gebeuren door een erkend saneringsbedrijf, in volledige naleving van de richtlijnen uit de CODEX, Boek VI, Titel 3, om de veiligheid van het personeel en de omgeving te waarborgen en de verspreiding van asbestvezels te voorkomen.

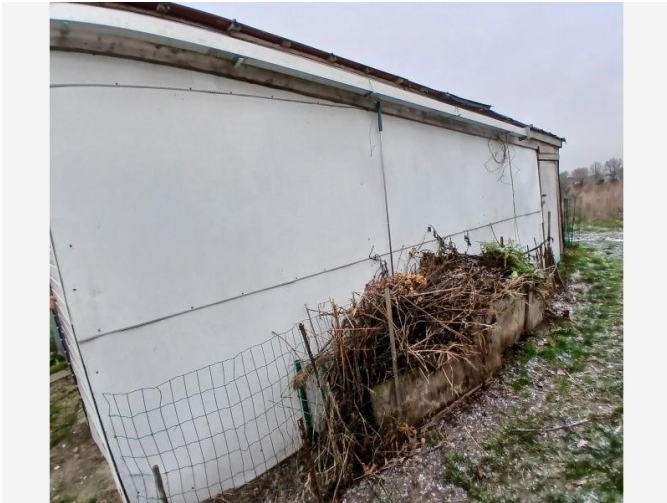
Bouwjaar: 2015

| Opmerking | Het kot achteraan in de tuin, dat gebruikt wordt als bergruimte, dateert uit 2015. Hier zijn geen bewijsstukken van maar dit kon achterhaald worden aan de hand van luchtfoto's. Deze ruimte werd wel nog geïnspecteerd. Hier werden geen losliggende, asbestverdachte materialen waargenomen. |

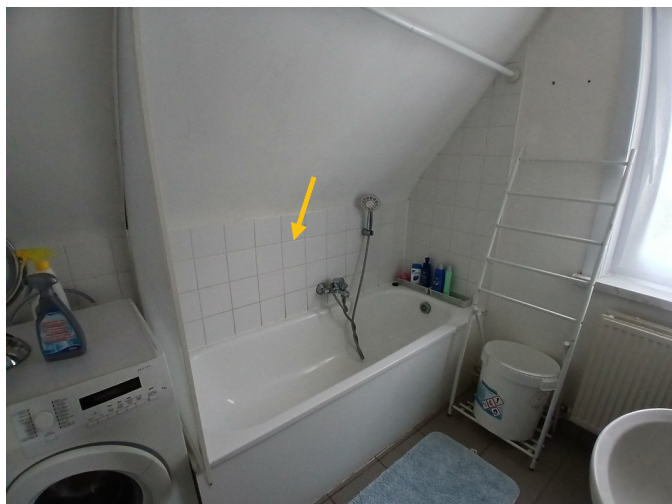
In de badkamer en de keuken zijn faiencetegels aanwezig. Het is mogelijk dat er zich hierachter tegellijm bevindt welke in sommige gevallen asbesthoudend kan zijn. Dit is momenteel niet te onderzoeken binnen het kader van niet-destructief onderzoek. Bij sloop of renovatie dient dit verder onderzocht te worden.

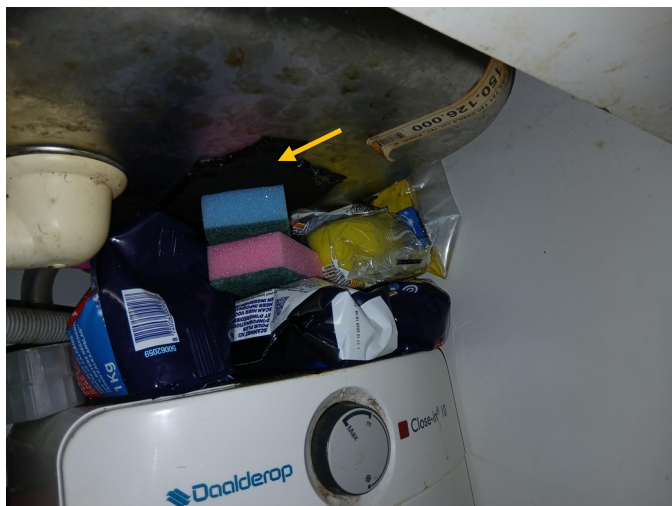
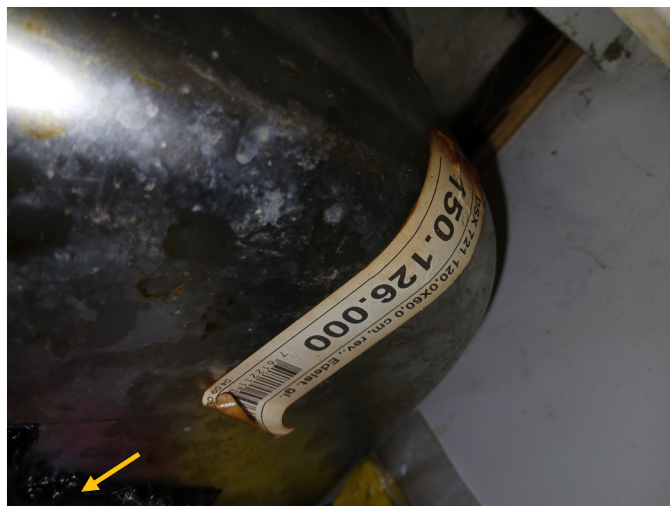
## Fiche 4: Bitumensticker uit 2004

De bitumensticker van de wasbak in de keuken dateert uit 2004. Deze is bijgevolg niet asbesthoudend.

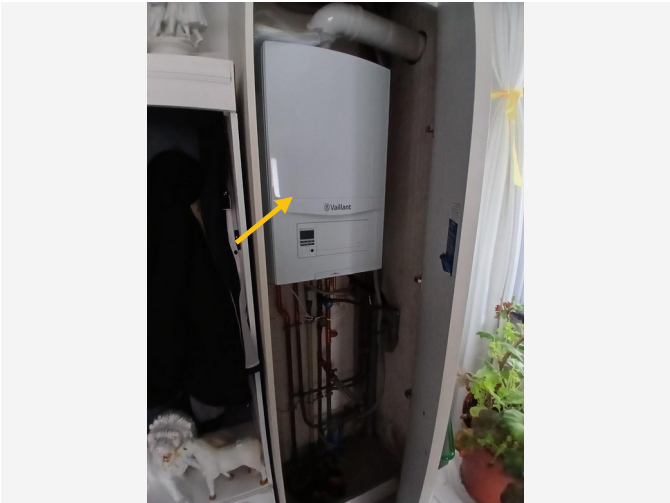
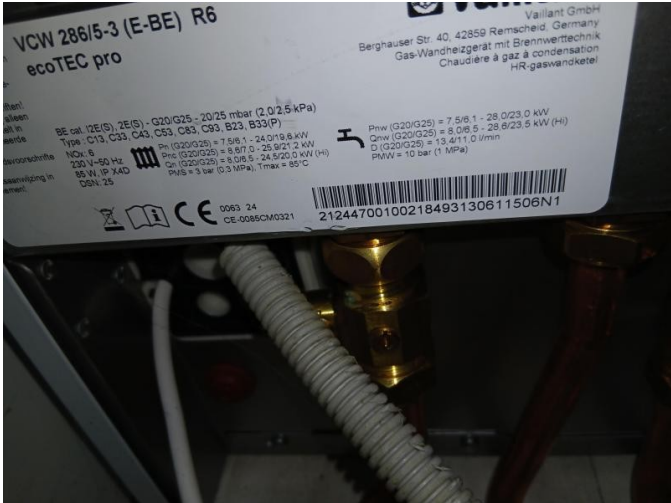
De CV-ketel van het merk Vaillant dateert uit 2024. Bijgevolg bevat deze geen asbesthoudende materialen.

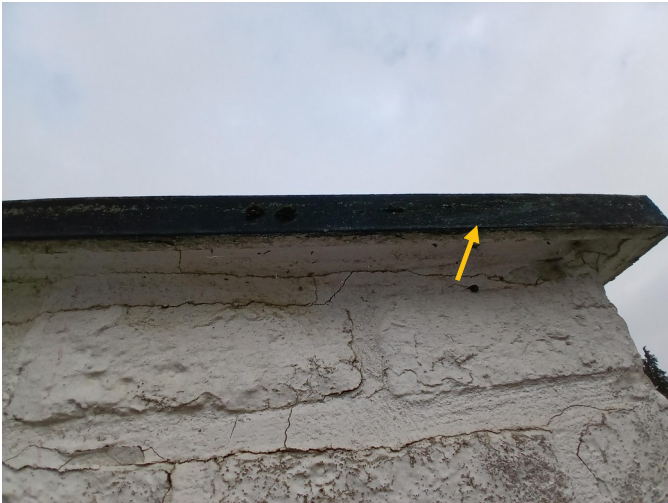
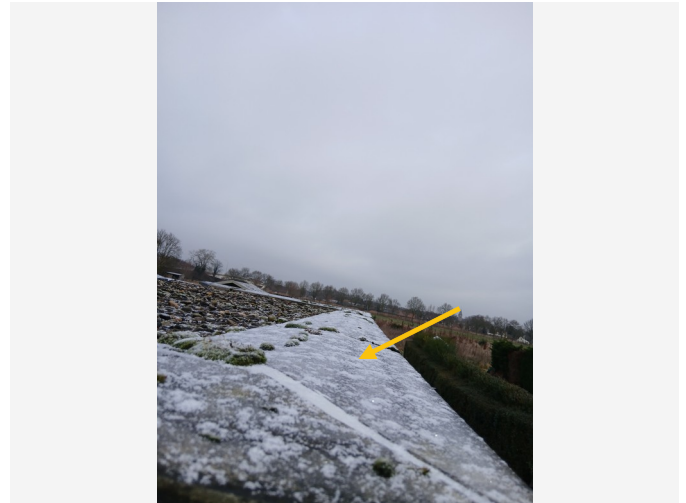
## Fiche 6: Dekstenen dak bijgebouw

Geen asbest

| # | Type | Referentie | Resultaat |
|---|---|---|---|
| 6.1 | Puntmonster | 20250712/003 deksteen bijbouw | Geen asbest |

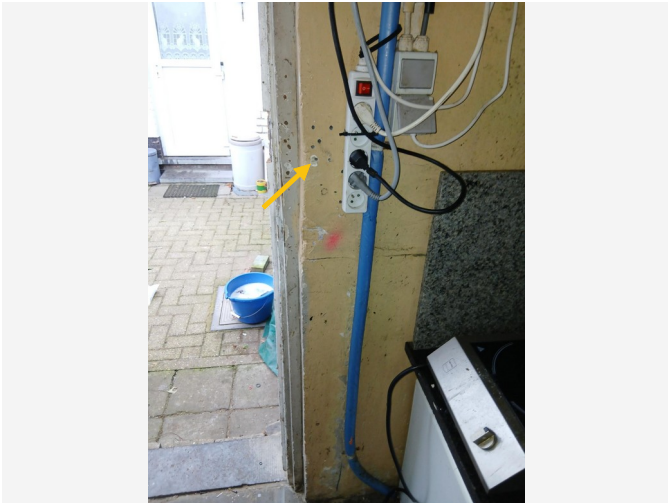
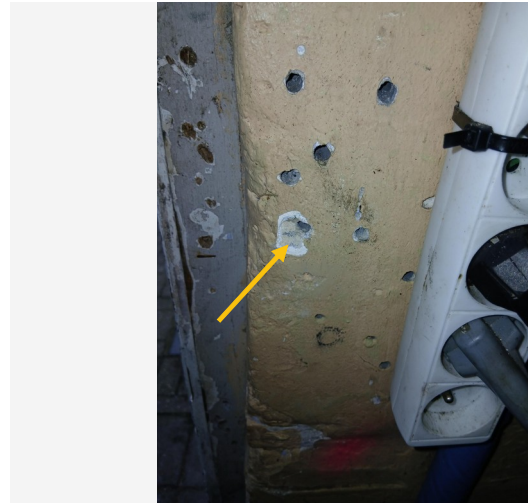
## Fiche 7: Pleisterwerk muren bijgebouw

Geen asbest

| # | Type | Referentie | Resultaat |
|---|---|---|---|
| 7.1 | Mengmonster | 20250712/007 pleister muren bijgebouw | Geen asbest |

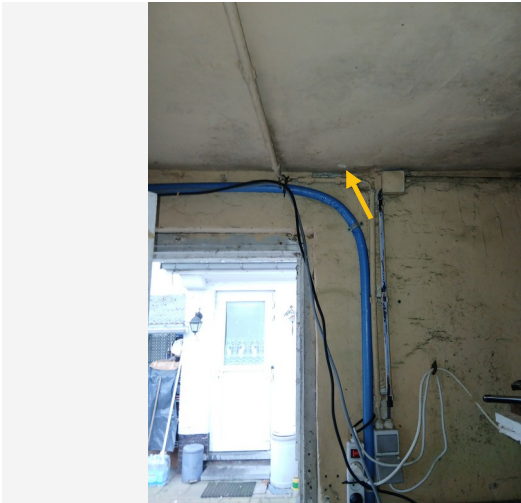
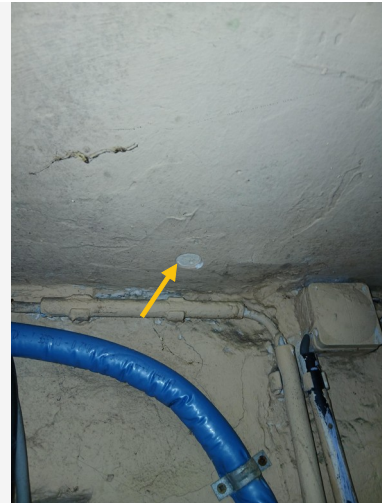
## Fiche 8: Pleisterwerk plafond bijgebouw

Geen asbest

| # | Type | Referentie | Resultaat |
|---|---|---|---|
| 8.1 | Mengmonster | 20250712/005 pleister plafond bijgebouw | Geen asbest |

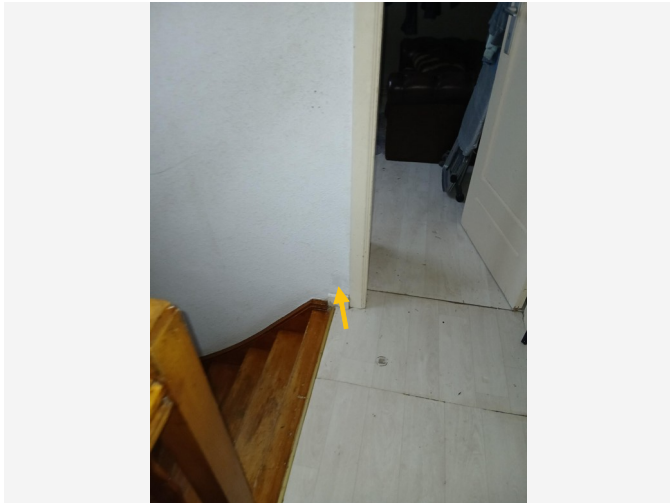
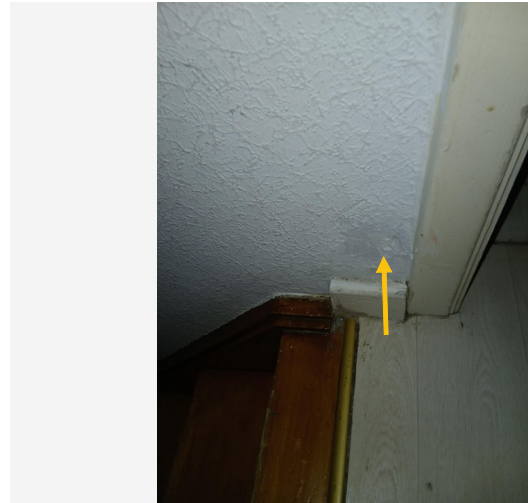
## Fiche 9: Pleisterwerk muren woning

Geen asbest

| # | Type | Referentie | Resultaat |
|---|---|---|---|
| 9.1 | Mengmonster | 20250712/001 pleister muren | Geen asbest |

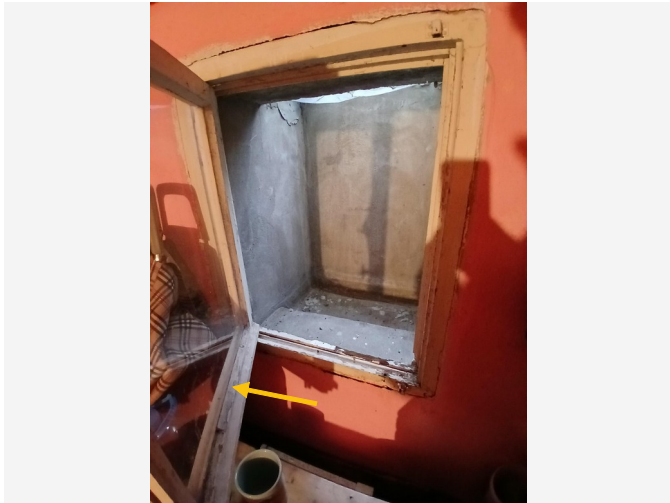
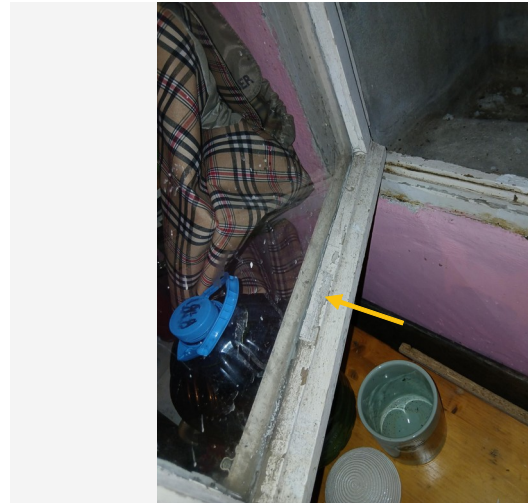
## Fiche 10: Mastiek (profiel-glas) kelderraam

Geen asbest

| # | Type | Referentie | Resultaat |
|---|---|---|---|
| 10.1 | Puntmonster | 20250712/004 mastiek kelderraam | Geen asbest |

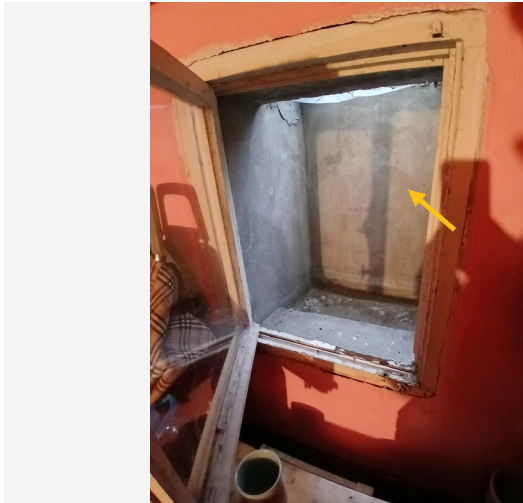
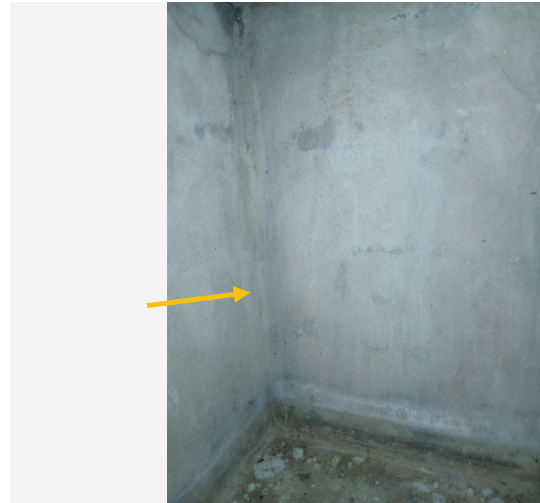
## Fiche 11: Cementering kelderopening

Geen asbest

| # | Type | Referentie | Resultaat |
|---|---|---|---|
| 11.1 | Mengmonster | 20250712/006 cementering kelderopening | Geen asbest |

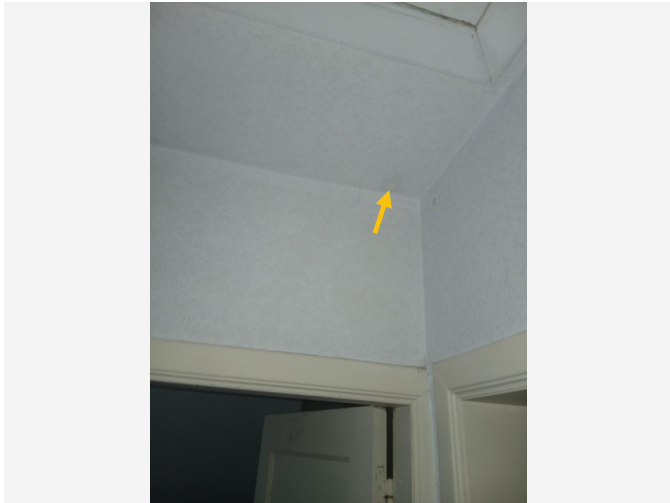
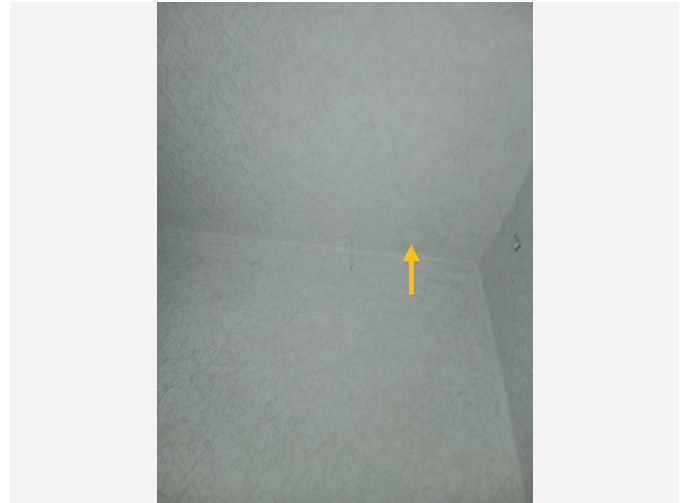
## Fiche 12: Pleisterwerk plafonds woning

Geen asbest

| # | Type | Referentie | Resultaat |
|---|---|---|---|
| 12.1 | Mengmonster | 20250712/002 pleister plafonds | Geen asbest |

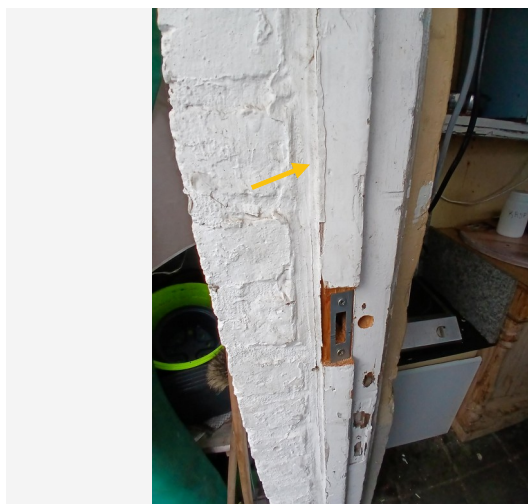
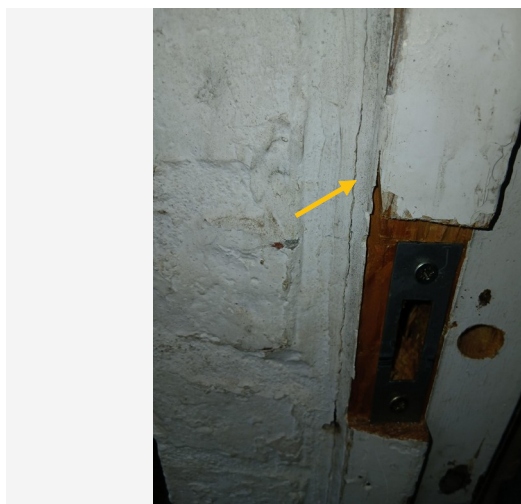
## Fiche 17: Silicone afkitting bijgebouw

| Beschrijving | Notitie | Terug te vinden op plannen |
|---|---|---|
| Fiche 17: Silicone afkitting bijgebouw | De afkitting van het bijgebouw bestaat uit indrukbare silicone en is bijgevolg niet asbesthoudend. Dit geldt zowel voor de afkitting tussen profiel en glas als voor de afkitting tussen profiel en gevel. | - |

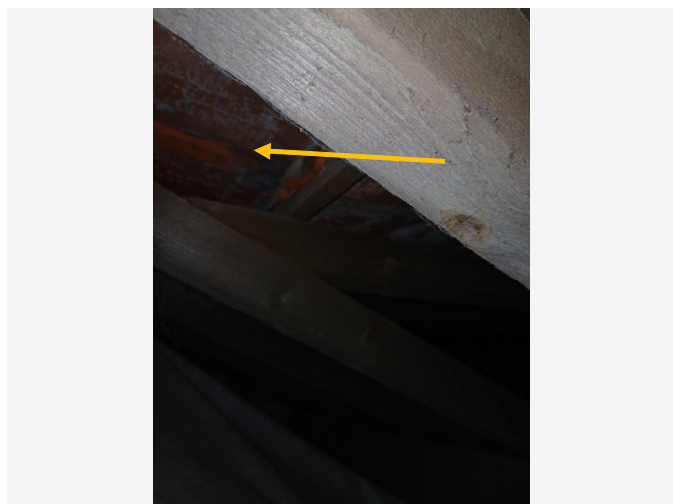
### Fiche 20: Geen onderdak aanwezig

| Beschrijving | Notitie | Terug te vinden op plannen |
|---|---|---|
| Fiche 20: Geen onderdak aanwezig | Er is geen onderdak aanwezig. Op de zolder kon de dakstructuur bekeken worden. Hierbij zijn de pannen rechtstreeks zichtbaar. | - |
