Asbestinventarisatetest

Koningin Fabiolapark 116, 9100 Sint-Niklaas

Attestnummer : 20240302-000097.000

Uitgegeven op : 02.03.2024

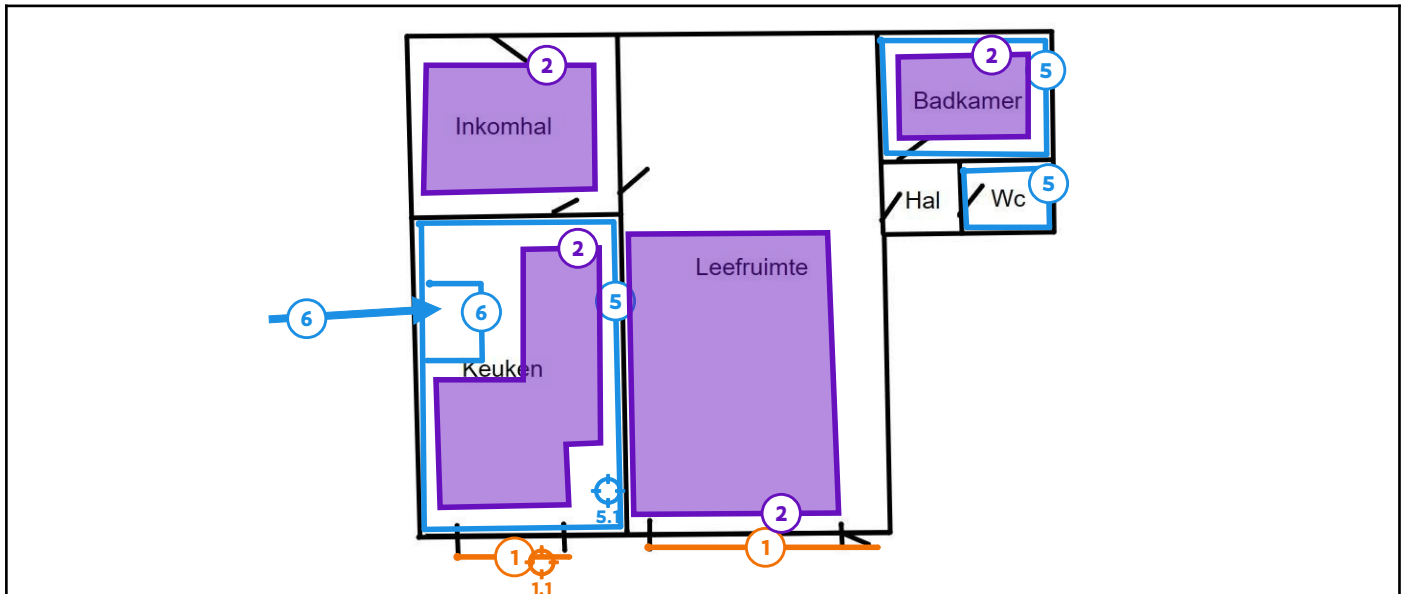
Plan 1.3: Grondplan

Beschrijving	Type	Actie
1. Stopverf houten ramen	Asbestmateriaal	Verwijderen
1.1 Code: 5	Puntmonster	-
2. Opslag Huisraad/materiaal	Beperking	-
5. Oud tegelwerk keuken, badkamer en toilet (identieke tegel)	Geen asbest	-
5.1 Code: 4	Puntmonster	-
6. Coating wastafel keuken	Geen asbest	-

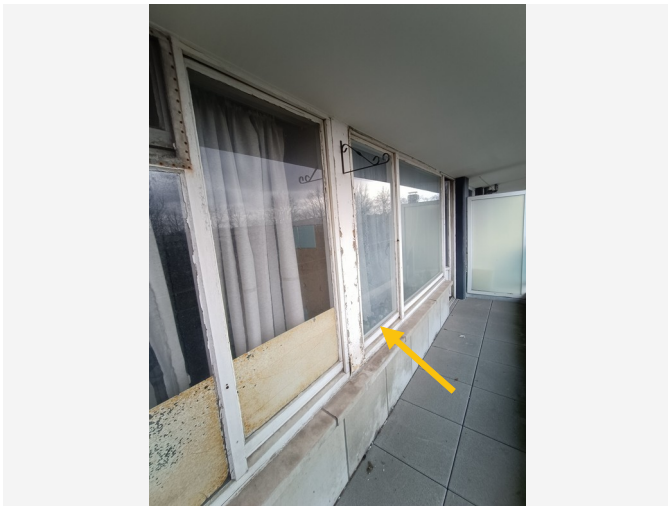
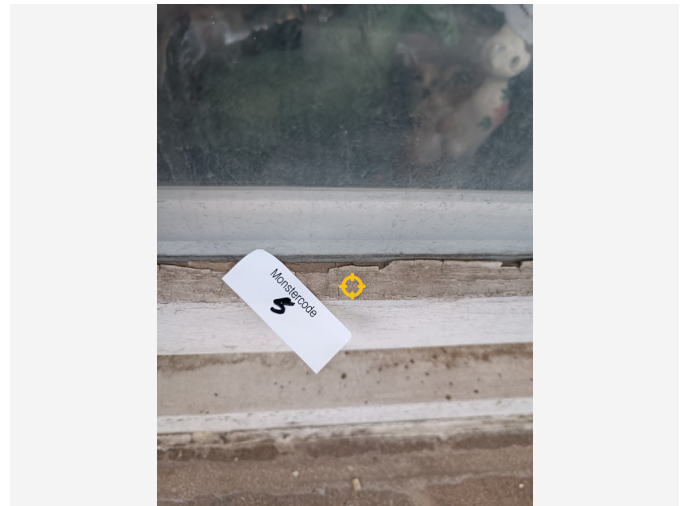
Het asbestmateriaal valt onder de mijlpaal van 2040.

Eindbeoordeling materiaalrisico	Verhoogd materiaalrisico en/of verhoogde kans op vezelvrijgave
---------------------------------	--

Gebondenheid	Categorie 1: hechtgebonden in oorsprong
Asbestsoort (vezeltype)	Alleen chrysotiel
Asbestconcentratie	Laag (< 50%)
Afschermingsgraad van het gehele materiaal	Geheel of deels vrij aan de buitenlucht
Toestand van het materiaal	Matig beschadigd, matig verweerd

#	Type	Referentie	Resultaat
1.1	Puntmonster	5	Chrysotiel

Beschrijving	Stopverf houten ramen
Omgeving	Buiten
Primaire drager	Wandopening verticaal (raam, deur, ...)
Asbestmateriaal	In-situ afwerkingslagen - Pasta, stopverf, voegsel, stopsel, vulsel, mastiek, katten, ...
Bindmiddel van asbestmateriaal	Kitten, mastiek, pasta
Gebondenheid op basis van bindmiddel	Hecht
Hoeveelheid (gewicht - aantal)	• 3,00 kg - 1 stuk

Verwijderen

- Zorg voor een veilig beheer. Vermijd het beschadigen van het asbestmateriaal. Controleer de toestand jaarlijks op wijzigingen.

- Eenvoudige handelingen: enkel door erkend asbestverwijderaar
De toepassing extra fixeren en gebruik van puntafzuiging dmv stofzuiger met absoluut filter
De ramen kunnen eventueel in zijn geheel afgevoerd worden als asbesthoudend afval. Indien hout en glas gescheiden afgevoerd worden, mogen er geen stopverf restanten achterblijven op het houtwerk.

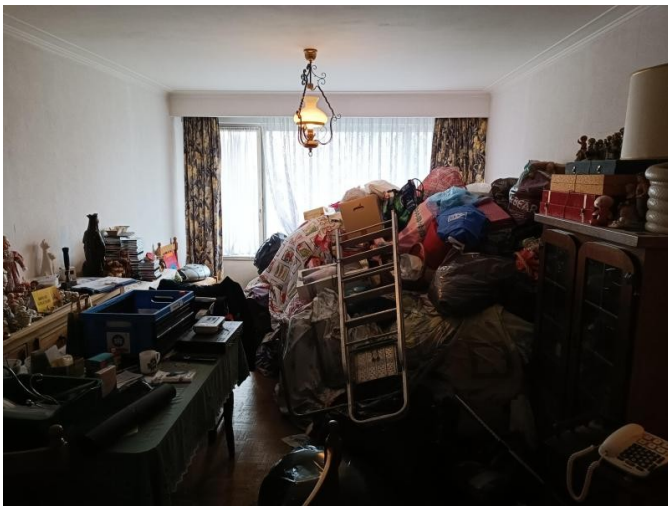
Tijdelijke beperking

Reden: Materiaal in opslag

Uitleg van de asbestdeskundige: Materialen/inboedel zijn in grote mate aanwezig. Vloer- en wanddelen konden niet volledig worden geïnspecteerd. Hierdoor zijn misschien verborgen asbestverdachte toepassingen aanwezig. De opdrachtgever blijkt redelijkerwijs niet in staat om het materiaal op korte termijn op te ruimen of te verwijderen. Het materiaal wordt pas verwijderd bij effectieve verhuis/verkoop. Termijn is onbekend.

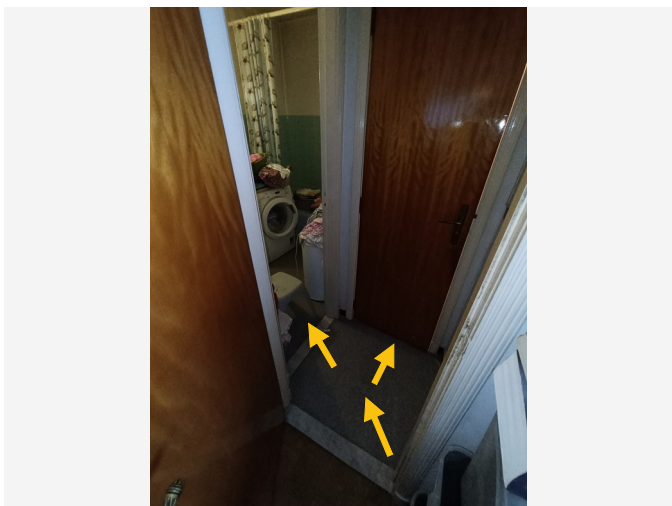
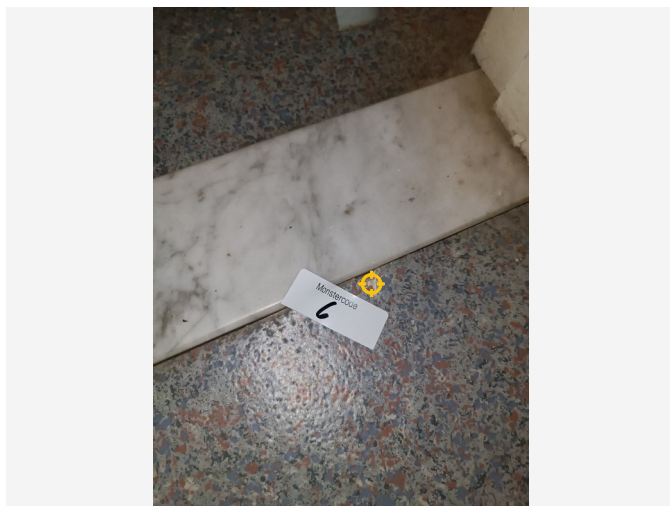
Geen asbest

#	Type	Referentie	Resultaat
3.1	Puntmonster	6	Geen asbest

Beschrijving	Vinyl badkamer, hal en toilet
Omgeving	Binnen
Primaire drager	Vloer
Bindmiddel van materiaal	Kunststof of -hars

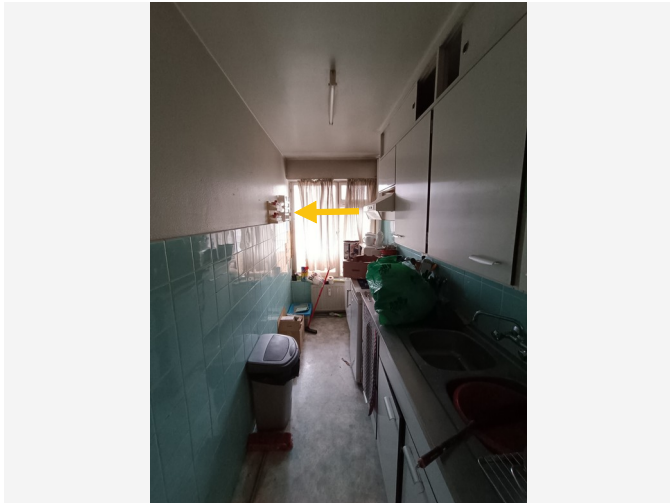
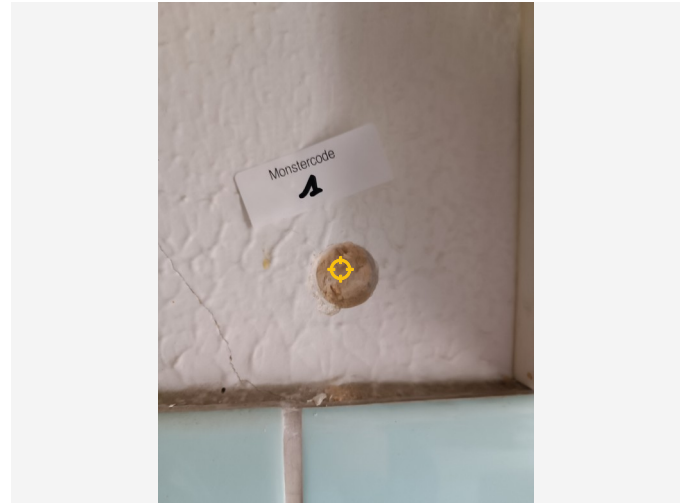
Geen asbest

#	Type	Referentie	Resultaat
4.1	Mengmonster	1	Geen asbest

Beschrijving	Pleisterwerk wanden
Omgeving	Binnen
Primaire drager	Binnenwand
Bindmiddel van materiaal	Gips - kalk

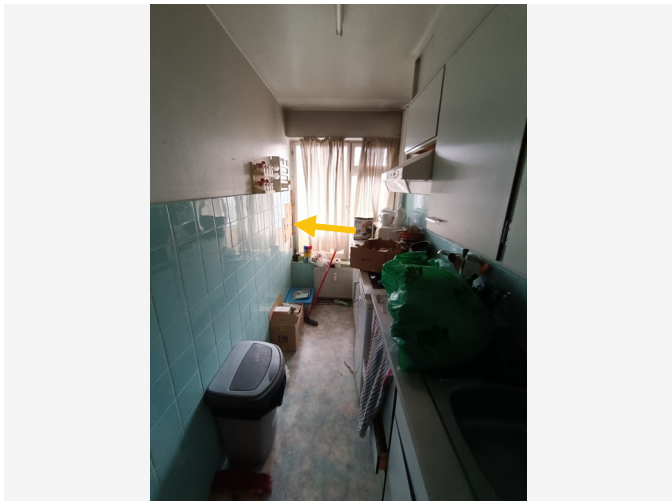
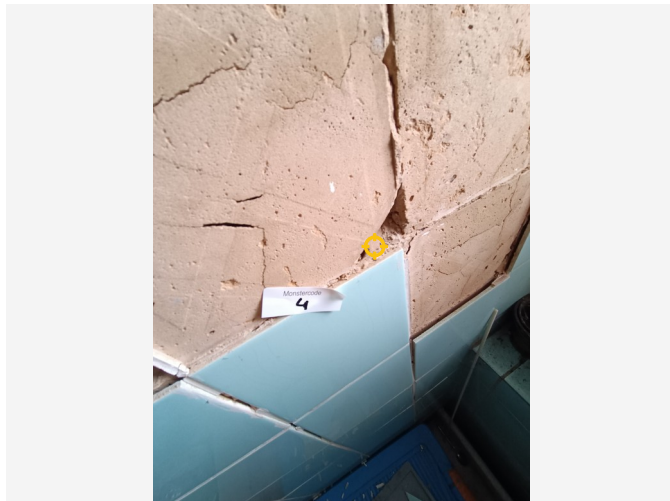
Fiche 5: Oud tegelwerk keuken, badkamer en toilet (identieke tegel)

Geen asbest

#	Type	Referentie	Resultaat
5.1	Puntmonster	4	Geen asbest

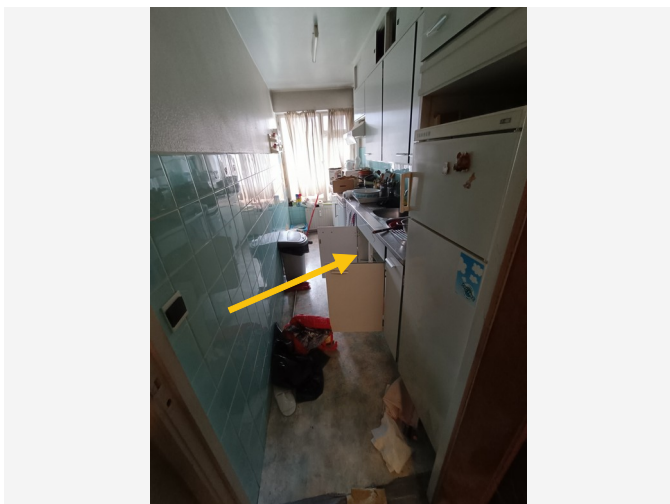
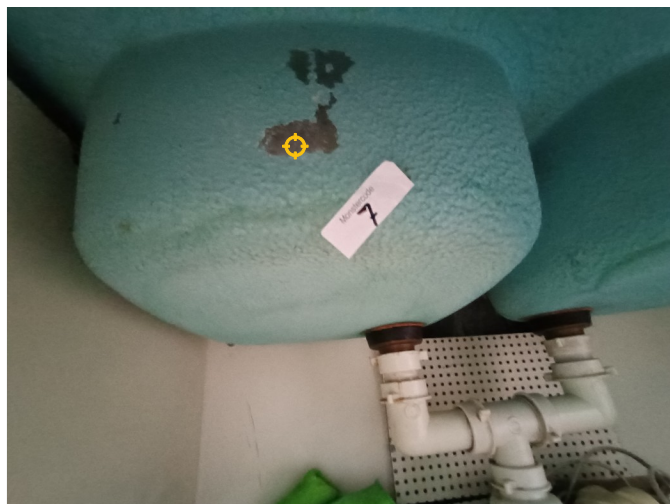
Fiche 6: Coating wastafel keuken

Geen asbest

#	Type	Referentie	Resultaat
6.1	Puntmonster	7	Geen asbest

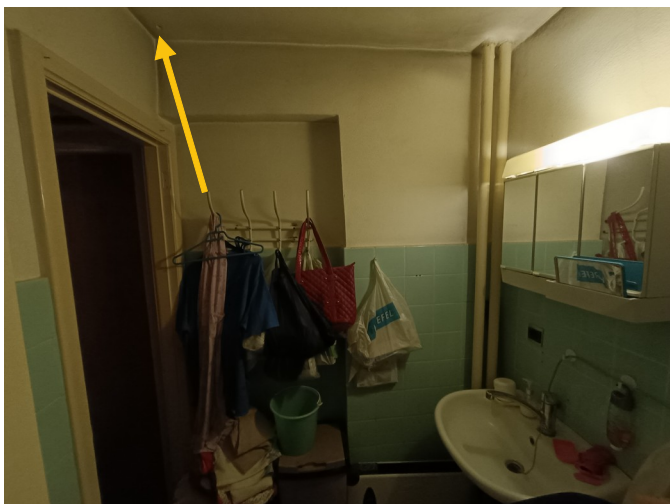
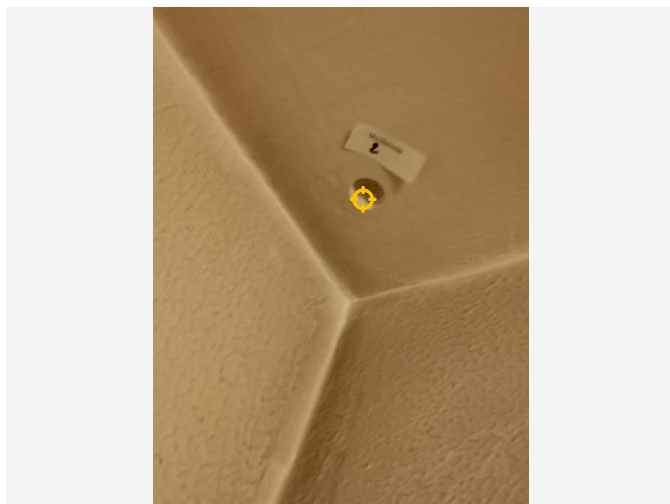
Fiche 7: Pleisterwerk Plafonds

Geen asbest

#	Type	Referentie	Resultaat
7.1	Mengmonster	2	Geen asbest

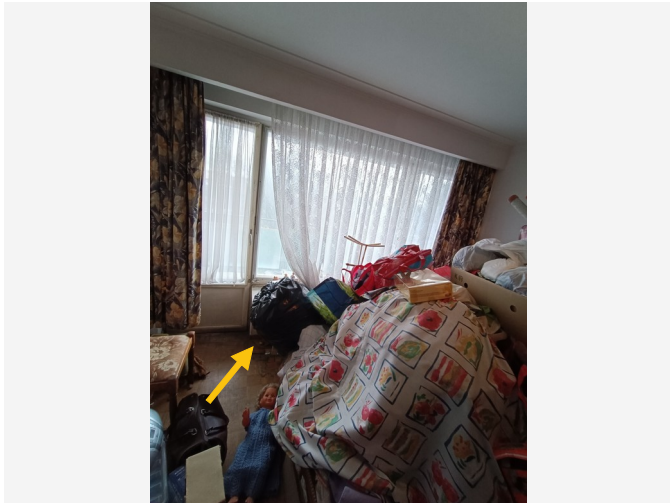
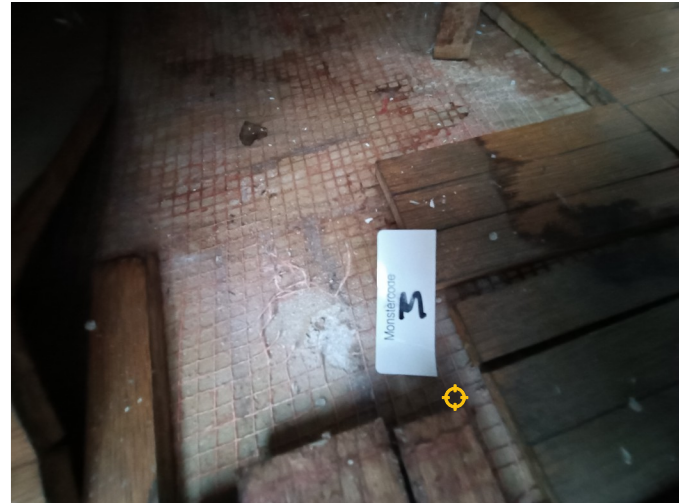
Geen asbest

#	Type	Referentie	Resultaat
8.1	Puntmonster	3	Geen asbest

Beschrijving	Parketlijm
Omgeving	Binnen
Primaire drager	Vloer
Bindmiddel van materiaal	Lijm
