## CONTRÔLE D'ÉTANCHÉITÉ ET DE CONFORMITÉ D'UN RÉSERVOIR À MAZOUT

RÉF. 125/2023/61495/C01:1

DATE DU CONTRÔLE 11/04/2023  
ADRESSE DU CONTRÔLE Trieu de Wazon 16 - 7520 Templeuve

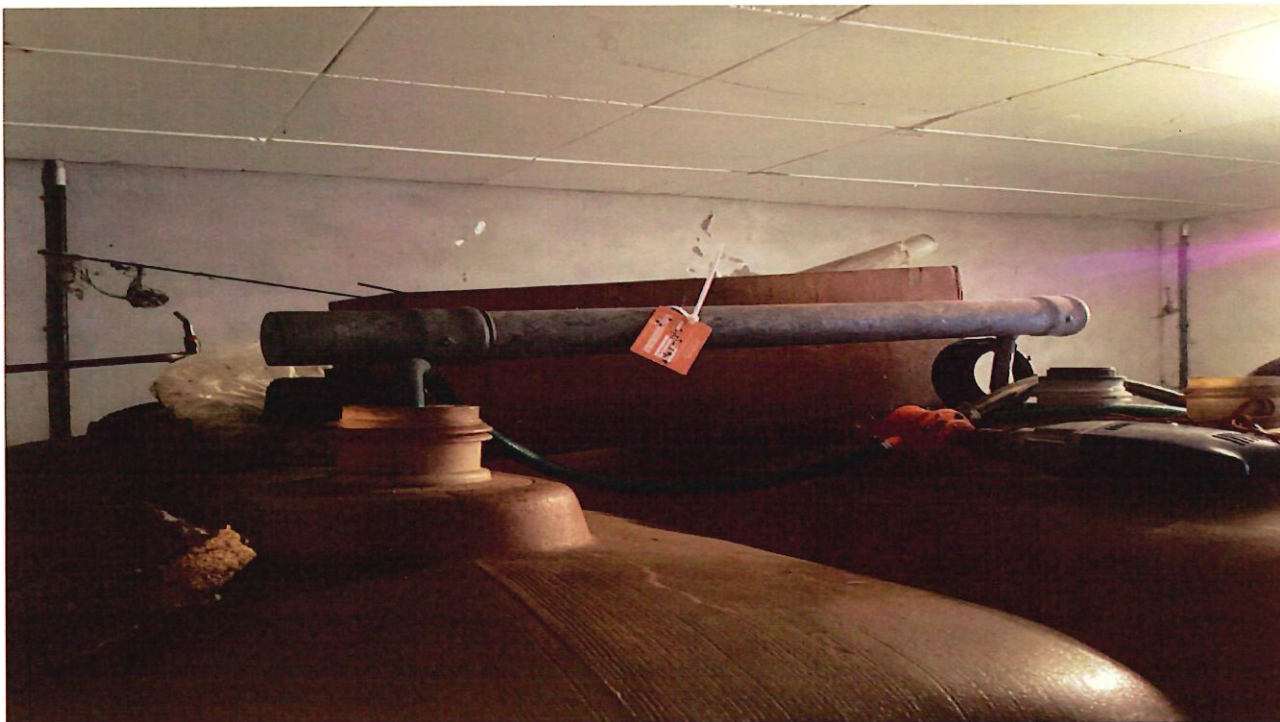
**Une plaquette orange a été fixée et scellée sur la conduite de remplissage du réservoir le jour même du contrôle.**

Plaquette apposée sur le réservoir

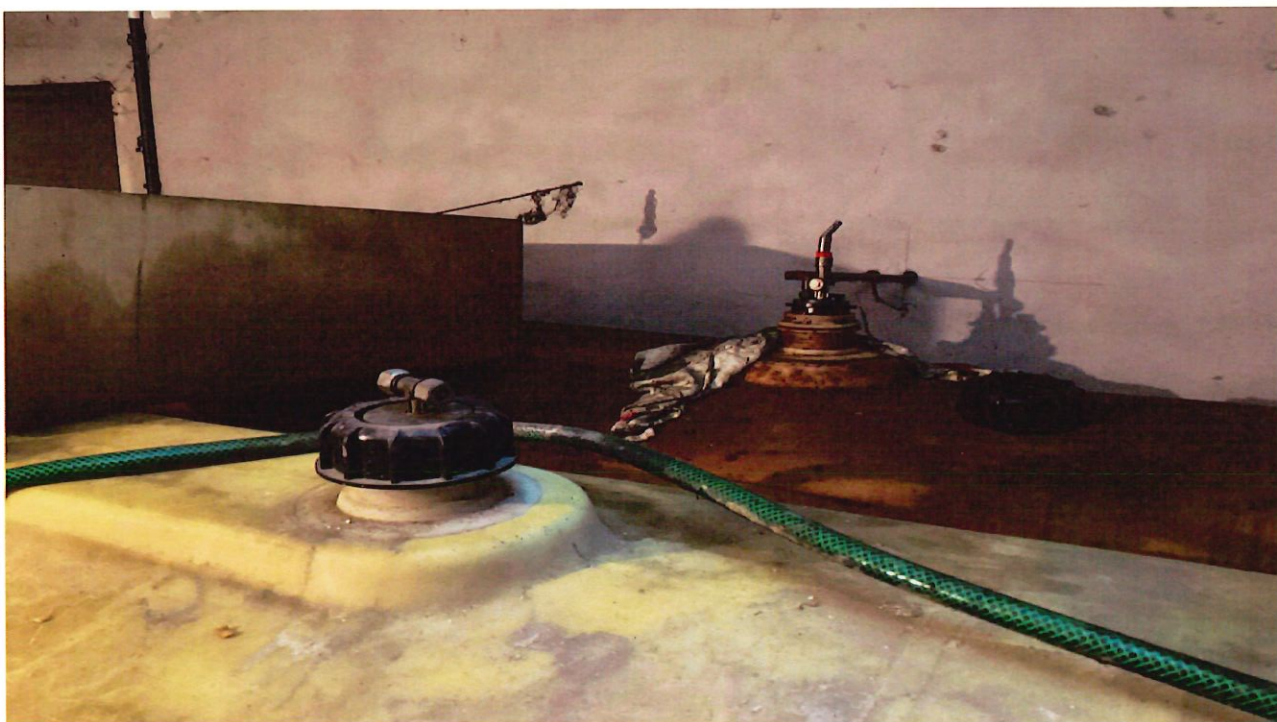
Non conformité

L'autorisation d'exploitation n'est pas présente  
La conduite de remplissage n'est pas conforme  
La conduite de ventilation n'est pas conforme  
Le système de mesure de niveau n'est pas conforme / est absent  
Placer un raccord mâle - mâle 2 pouce sur le conduit de remplissage  
Placer un système anti-débordement : sifflet ou sonde  
L'absence de pollution visible est confirmée sous toute réserve de la présence éventuelle d'une pollution non visible le jour du contrôle.  
L'équilibrage des deux citernes se fait via une pompe manuel → a placer kit d'aspiration avec équilibrage (voir photo)
