Asbestinventarisatetest

Maaseikersteenweg 114, 3620 Lanaken

Attestnummer : **20260423-000065.000**

Uitgegeven op : **23.04.2026**

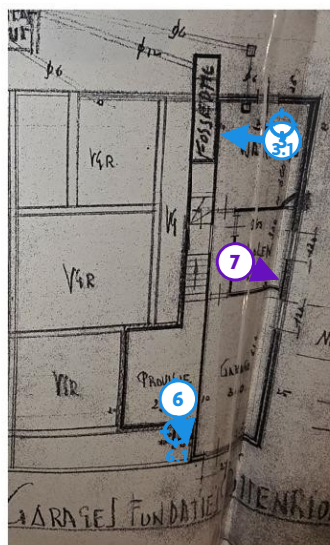
Plan 1.1: kelder

Beschrijving	Type	Actie
3. Anti-dreun	Geen asbest	-
3.1 Code: mm3	Puntmonster	-
6. Mastiek	Geen asbest	-
6.1 Code: mm2	Puntmonster	-
7. CV-ketel (niet verdacht)	Overige ruimte of materiaal	-

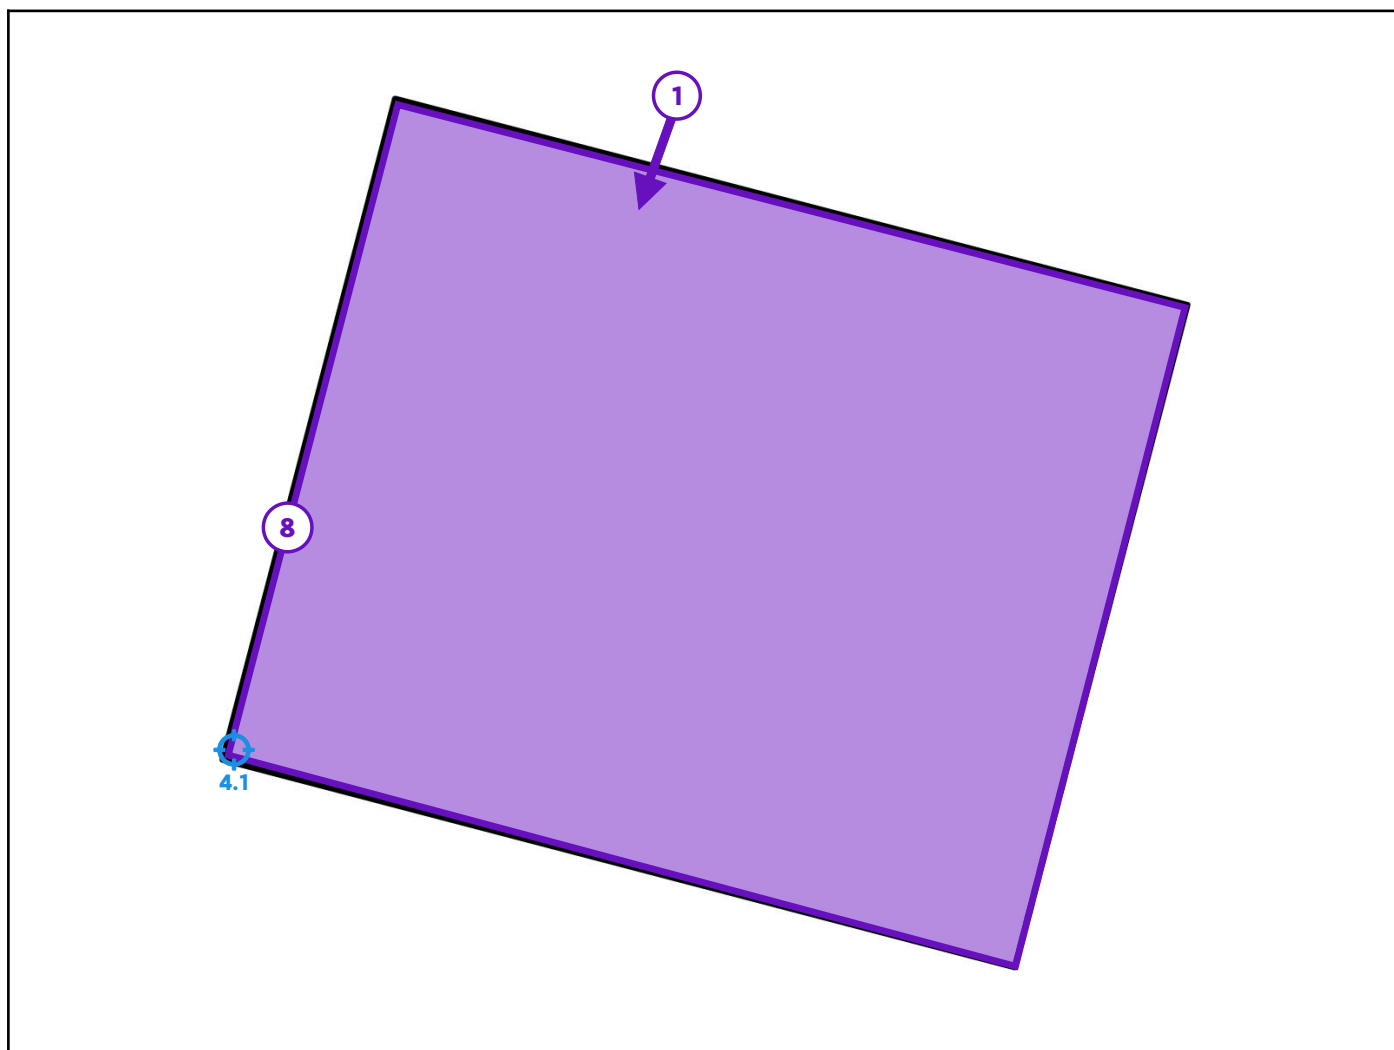
Plan 1.6: Hoofdgebouw plan

Beschrijving	Type	Actie
1. Schouw	Beperking	-
4. Roofing	Geen asbest	-
4.1 Code: mm4	Puntmonster	-
8. Dakbedekking plat dak (niet verdacht)	Overige ruimte of materiaal	-

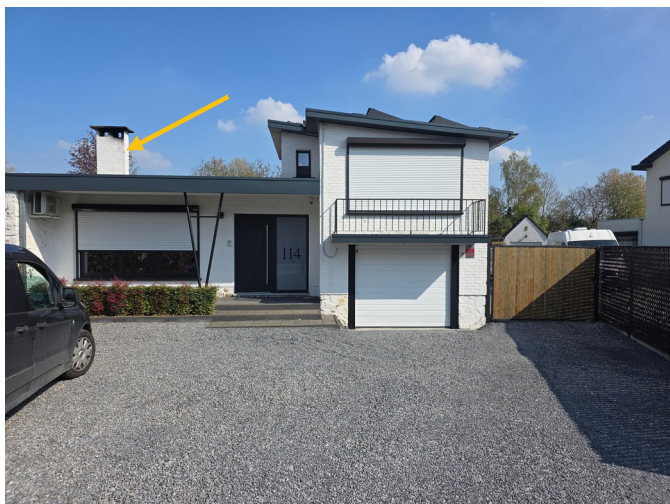
Situeringfoto

Tijdelijke beperking

Reden: Het te onderzoeken materiaal situeert zich hoger dan 3,50 m te rekenen vanaf een veilige ondergrond

Uitleg van de asbestdeskundige: De schouw bevat binnenin mogelijk een asbestcement rookgaskanaal. Laat dit onderzoeken bij eventuele werken.

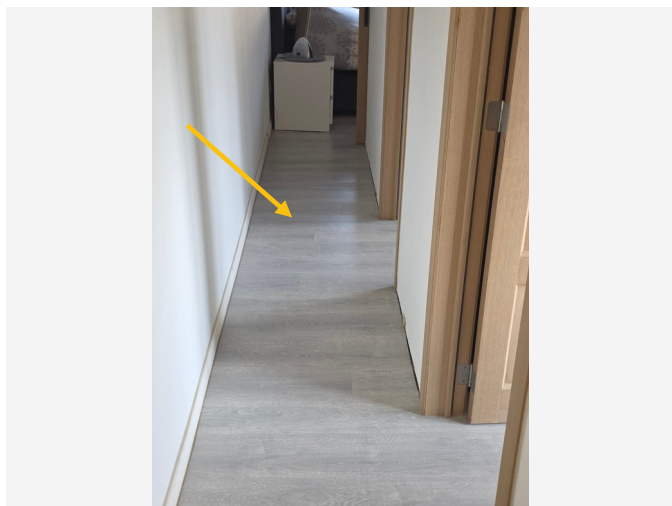
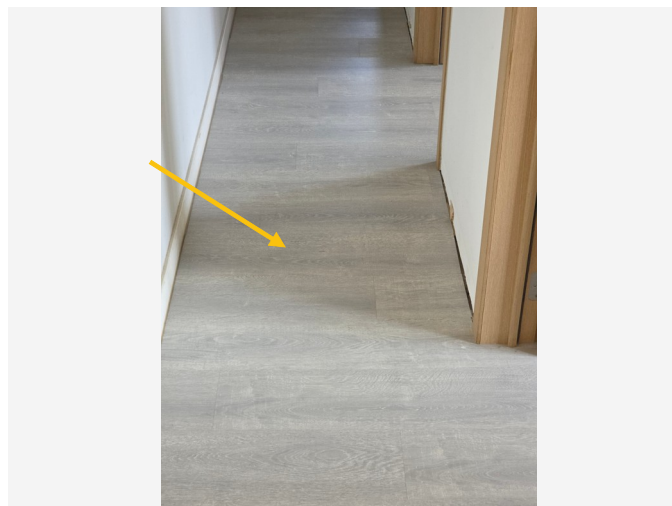
Informatie over een niet-asbestverdacht materiaal

Basis voor advies	De asbestdeskundige beoordeelt het materiaal als niet-asbestverdacht.
--------------------------	---

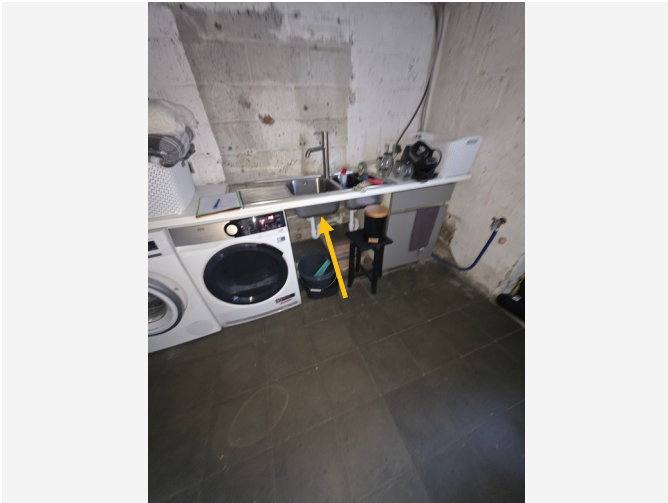
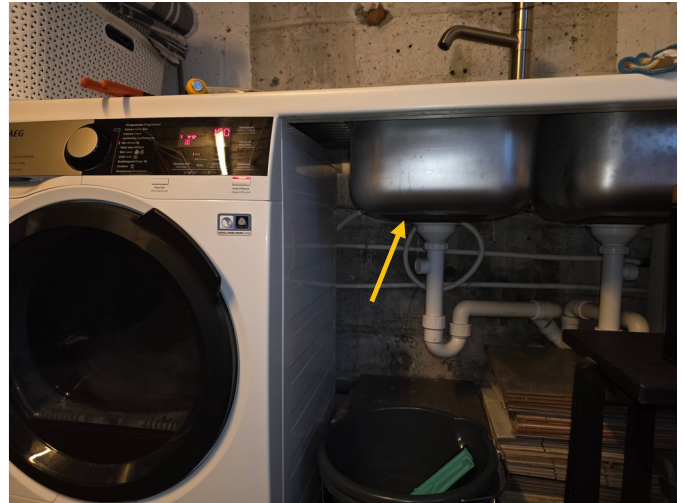
Fiche 3: Anti-dreun

Geen asbest

#	Type	Referentie	Resultaat
3.1	Puntmonster	mm3	Geen asbest

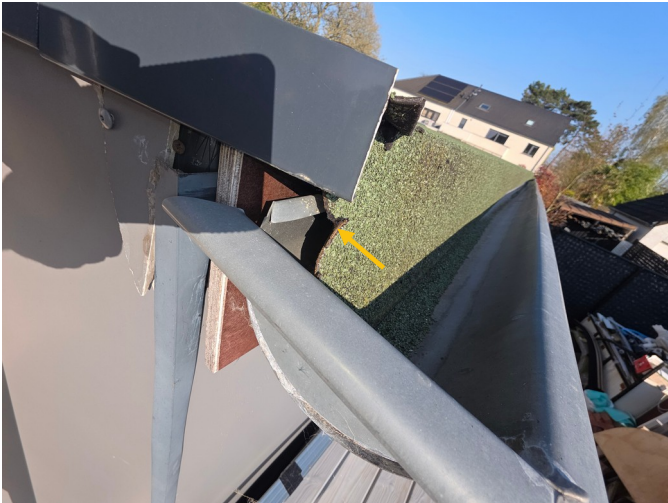
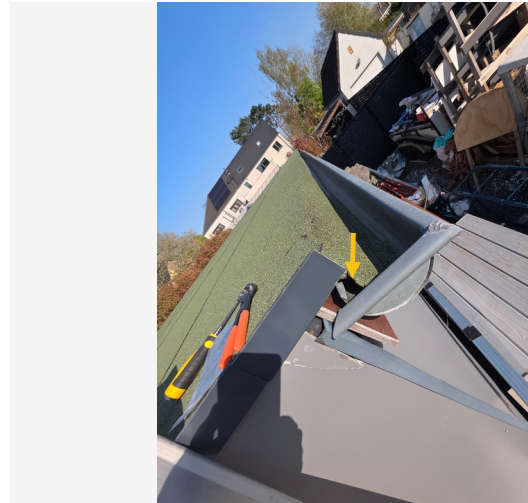
Fiche 4: Roofing

Geen asbest

#	Type	Referentie	Resultaat
4.1	Puntmonster	mm4	Geen asbest

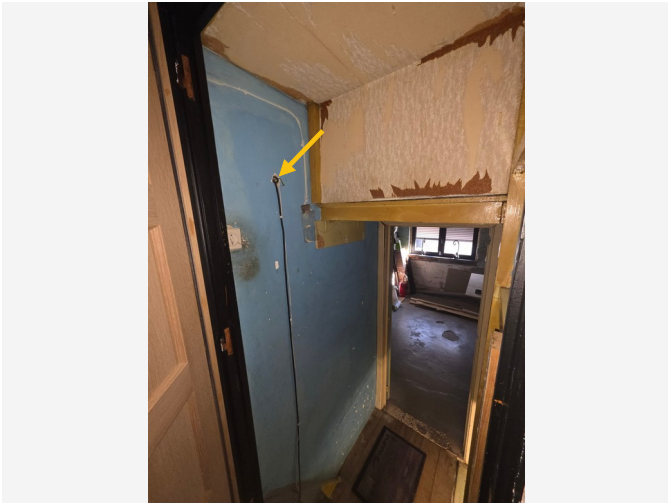
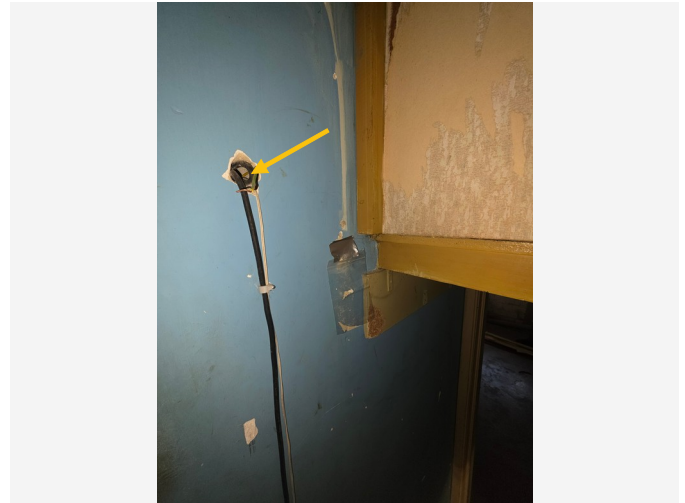
Geen asbest

#	Type	Referentie	Resultaat
5.1	Mengmonster	mm1	Geen asbest

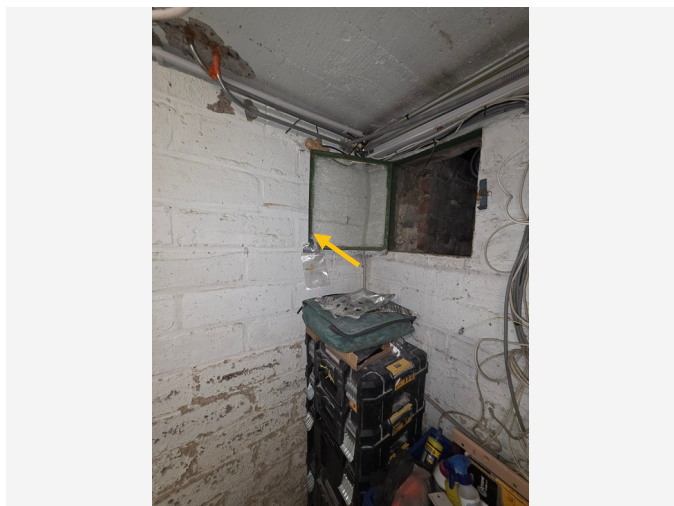
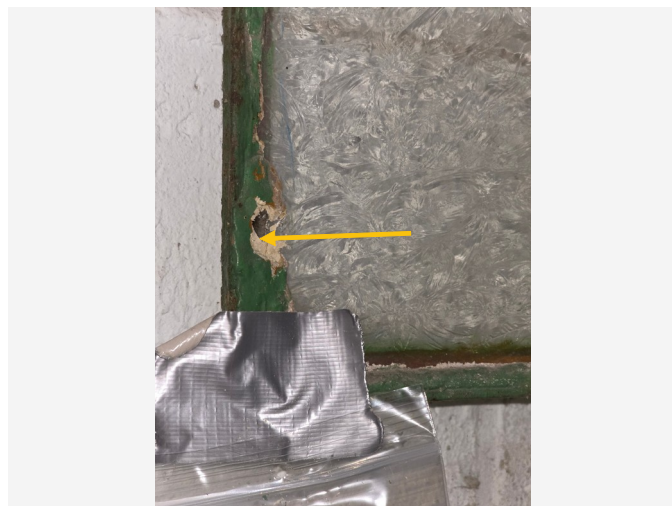
Geen asbest

#	Type	Referentie	Resultaat
6.1	Puntmonster	mm2	Geen asbest

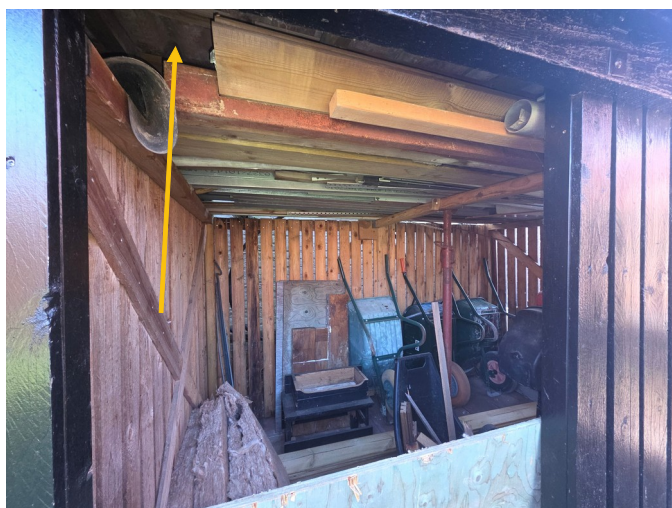
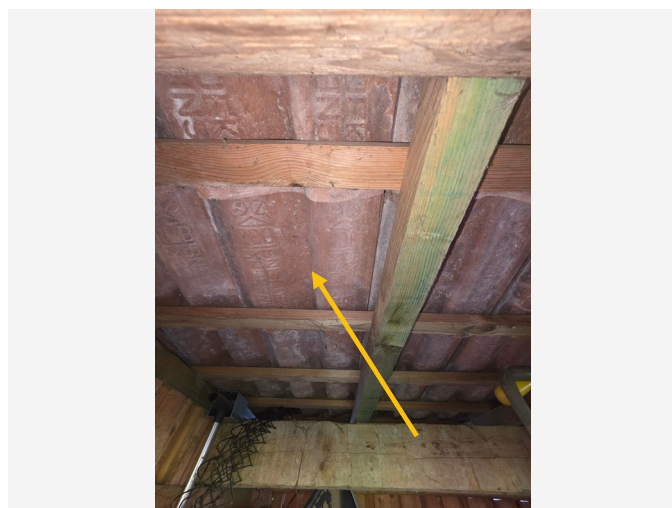
Beschrijving	Notitie	Terug te vinden op plannen
Fiche 9: Geen asbestverdacht onderdak aangetroffen	Na het optillen van een pan werd geen asbestverdacht onderdak aangetroffen. Dit betekent niet dat er geen onderdak aanwezig kan zijn op plaatsen die niet gecontroleerd werden. Bij werken, laat een eventueel aangetroffen onderdak controleren op aanwezigheid van asbest.	Plan 3.1: Bijgebouw plan
Fiche 10: Leidingisolatie (niet aanwezig)	Er is geen asbestverdachte leidingisolatie aanwezig.	-
Fiche 11: Onderdak (niet aanwezig)	Er is geen te onderzoeken onderdak aanwezig op de inspectielocatie.	-
Fiche 12: Liftinfrastructuur (niet aanwezig)	Er is geen liftinfrastructuur aanwezig op de inspectielocatie.	-
