Asbestinventarisatetest

Fr. Verbeekstraat 22, 3090 Overijse

Attestnummer : 20260224-000540.000

Zone 1: Woning

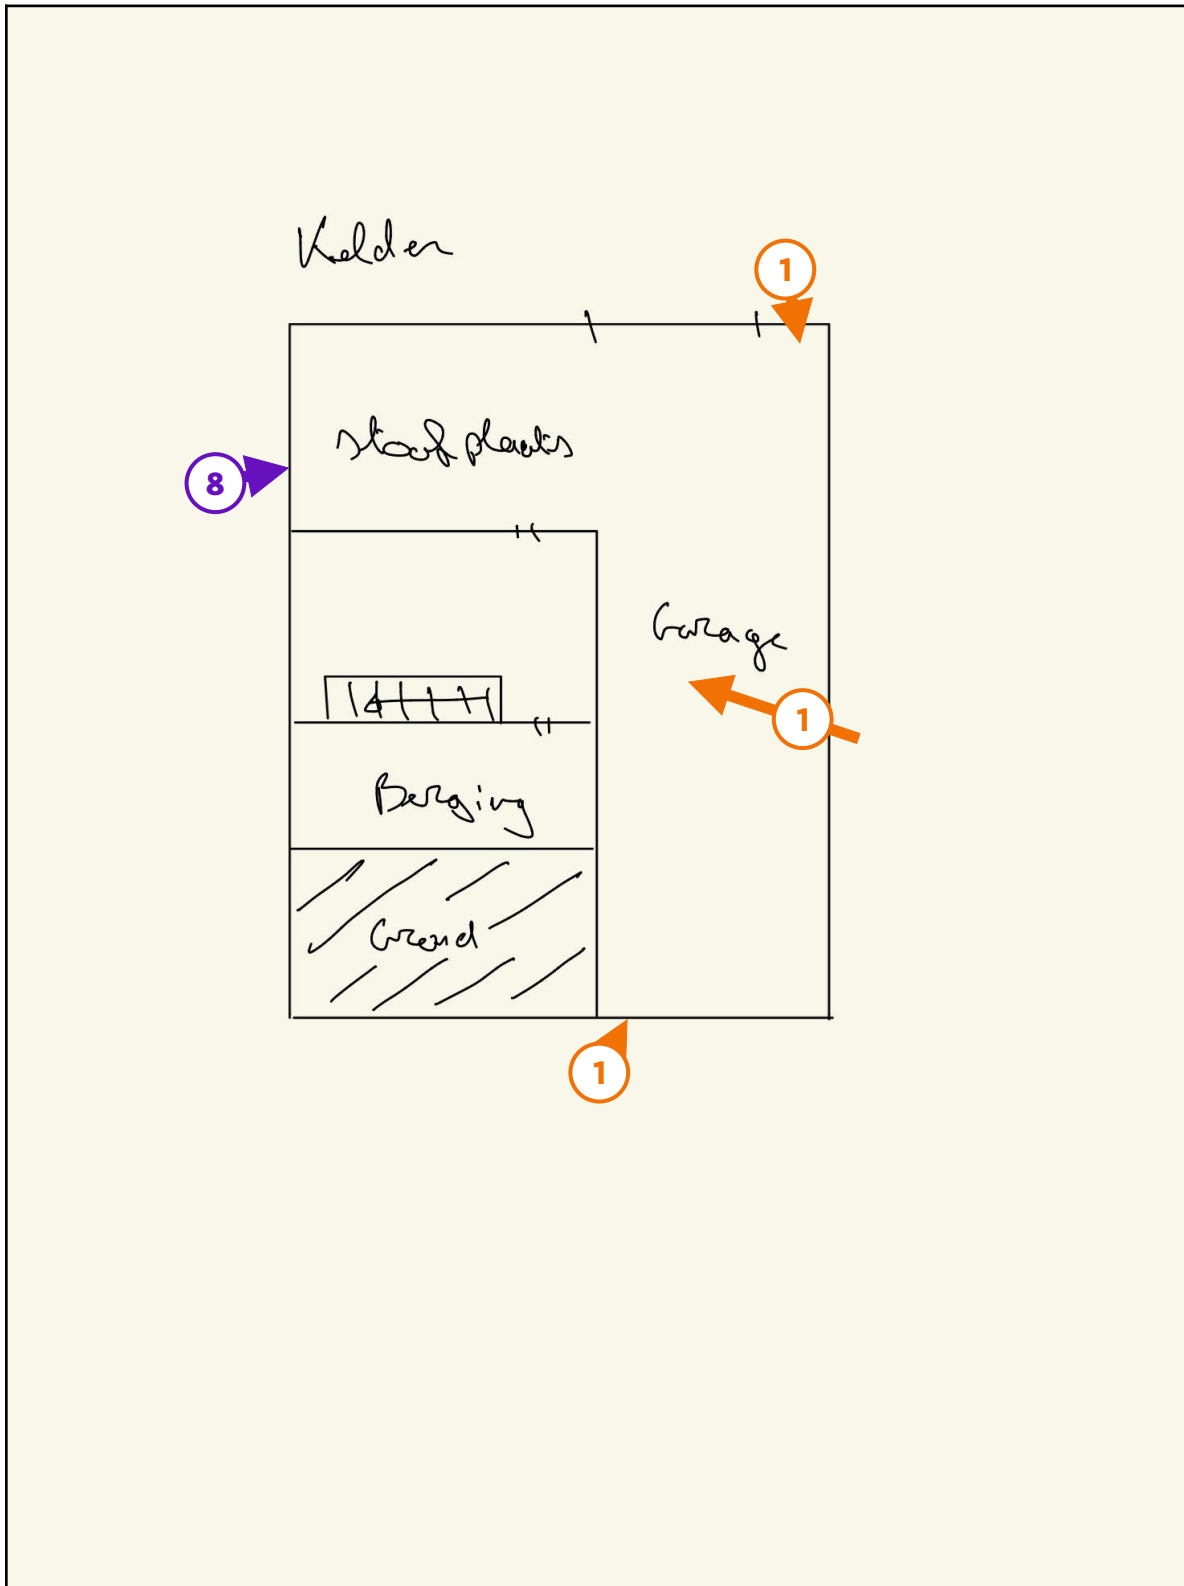
Plan 1.1: Kelder

1. Bakeliet	Asbestmateriaal	Verwijderen
8. Rookgaskanaal (niet verdacht)	Overige ruimte of materiaal	-

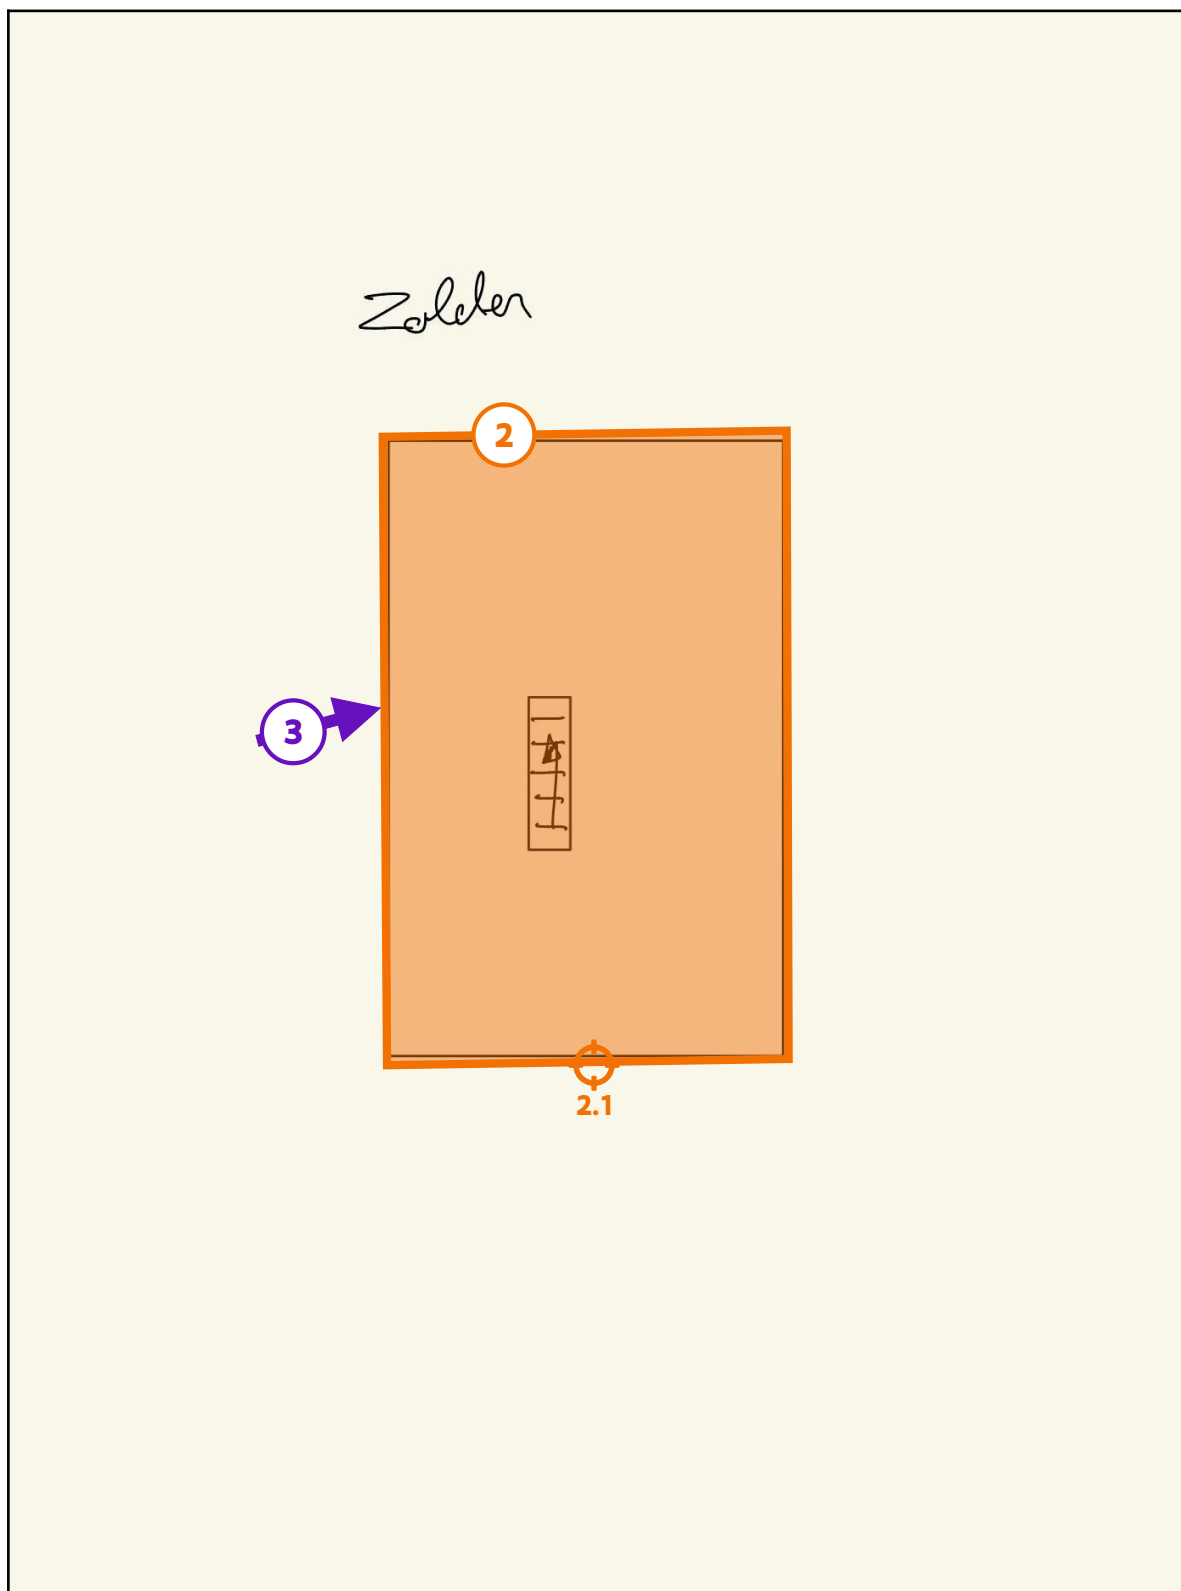
Plan 1.8: Zolder kopie

2. Dak bestaande uit leien	Asbestmateriaal	Verwijderen
2.1 Code: ID03	Puntmonster	-
3. Schouw	Beperking	-

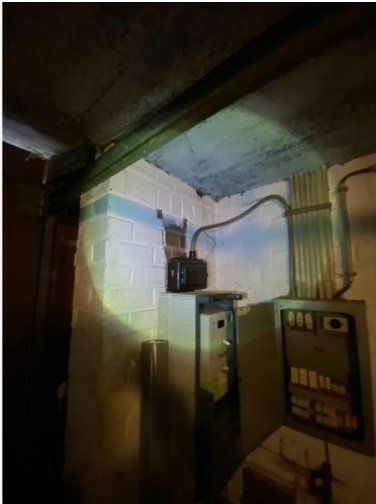
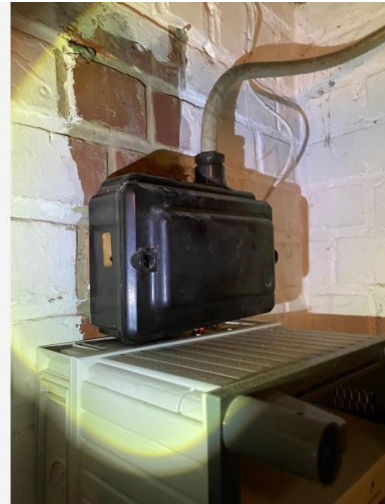
Het asbestmateriaal valt onder de mijlpaal van 2040.

Eindbeoordeling materiaalrisico	Verhoogd materiaalrisico en/of verhoogde kans op vezelvrijgave
---------------------------------	--

Gebondenheid	Categorie 1: hechtgebonden in oorsprong
Asbestsoort (vezeltype)	Crocidoliet aanwezig
Asbestconcentratie	Laag (< 50%)
Afschermingsgraad van het gehele materiaal	Geheel of deels (ook) vrij aan de binnenlucht
Toestand van het materiaal	Licht beschadigd, licht verweerd. Intact calciumsilicaatmateriaal of categorie III 'gebondenheid'

Beschrijving	Bakeliet
Omgeving	Binnen
Primaire drager	Communicatie en elektrische infrastructuur en uitrusting
Asbestmateriaal	Plaat, paneel, tablet - Type Bakeliet
Bindmiddel van asbestmateriaal	Kunststof of -hars
Gebondenheid op basis van bindmiddel	Hecht
Hoeveelheid (oppervlakte - dikte - aantal)	<ul style="list-style-type: none"> • 0,10 m² - 1,00 cm - 1 stuk
Totaal volume	0,001 m ³
Eenvoudig bereikbaar	Ja
Bevestigingswijze	<ul style="list-style-type: none"> • Geschroefd
Identificatiemethode	<p>De asbestdeskundige beoordeelt het materiaal als asbestverdacht en dus asbesthoudend, en dit zonder monstername.</p> <p>Motivatie: De monstername brengt andere schade aan dan schade die inherent is aan de monstername.</p>
Destructieve handeling voor identificatie	Nee
Opmerking	De hoeveelheid is een zo nauwkeurig mogelijke opmeting. Hieraan kunnen evenwel geen rechten worden ontleend. Monstername niet uitgevoerd wegens risico op beschadiging van een elektrisch component en mogelijke blootstelling aan spanning of storingen in de elektrische installatie.

Verwijderen

- Zorg voor een veilig beheer. Vermijd het beschadigen van het asbestmateriaal. Controleer de toestand jaarlijks op wijzigingen.
- Voer bijkomende staalname(s) uit.

- Eenvoudige handelingen: mag via doe-het-zelf of door werknemer(s) met opleidingsattest eenvoudige handelingen
Deze toepassing kan door een aannemer die over een opleidingsattest eenvoudige handelingen beschikt of door een particulier (doe-het-zelf), verwijderd worden indien er geen verhoogd risico op vrijgave van asbestvezels (max. concentratie 0,01 vezels/cm³ - CODEX Art. VI.3-54) ontstaat en de toepassing voorafgaand wordt gefixeerd/bevochtigd; de individuele elementen zonder machinale werktuigen (boormachine, slijpschijf, hogedrukreiniger,...) en zonder breken of gooien een voor een losgemaakt worden; en ten slotte dubbel en luchtdicht verpakt weggevoerd worden naar een erkend afvalpunt (recyclagepark).

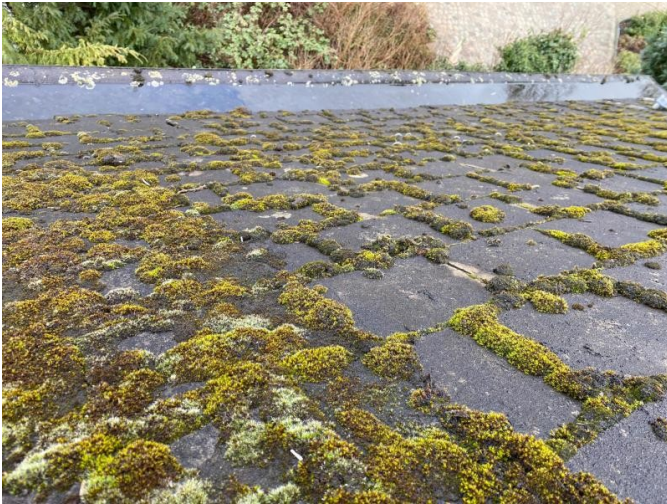
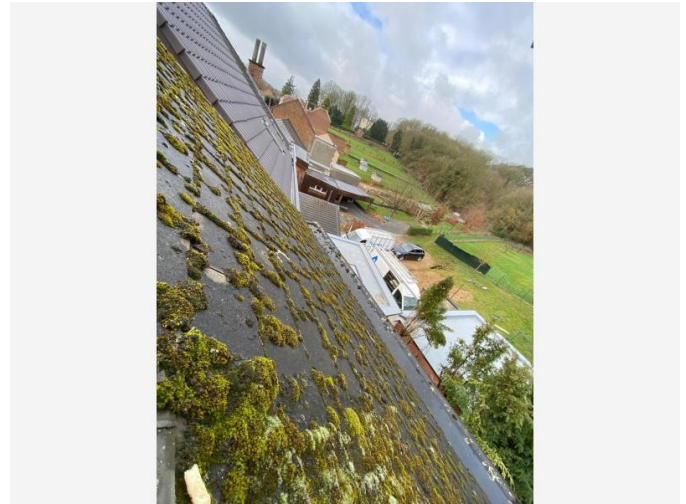
Het asbestmateriaal valt onder de mijlpaal van 2034.

Verhoogd materiaalrisico en/of verhoogde kans op vezelvrijgave

Gebondenheid	Categorie 1: hechtgebonden in oorsprong
Asbestsoort (vezeltype)	Alleen chrysotiel
Asbestconcentratie	Laag (< 50%)
Afschermingsgraad van het gehele materiaal	Geheel of deels vrij aan de buitenlucht
Toestand van het materiaal	Matig beschadigd, matig verweerd

#	Type	Referentie	Resultaat
2.1	Puntmonster	ID03	Chrysotiel

Beschrijving	Dak bestaande uit leien
Omgeving	Buiten
Primaire drager	Schuin dak
Asbestmateriaal	Dak- en gevelbekleding - Lei, shingle
Bindmiddel van asbestmateriaal	Cement
Gebondenheid op basis van bindmiddel	Hecht
Hoeveelheid (oppervlakte - aantal)	<ul style="list-style-type: none">• 80,00 m² - 1 stuk
Totale oppervlakte	80,00 m ²
Eenvoudig bereikbaar	Ja
Bevestigingswijze	<ul style="list-style-type: none">• Geklemd• Genageld, geniet
Identificatiemethode	Een monstername door de asbestdeskundige met laboanalyse door een asbestlabo.
Destructieve handeling voor identificatie	Nee
Opmerking	De hoeveelheid is een zo nauwkeurig mogelijke opmeting. Hieraan kunnen evenwel geen rechten worden ontleend.

Verwijderen

- Verwijder dit asbestmateriaal zo snel mogelijk. Volg de toestand goed op.
- Hemelwater dat afspoelt van asbestcement daken of gevels kan asbestdeeltjes bevatten. Gebruik het enkel voor gesloten circuits (bv. spoelen toiletten). Reinig na het vervangen van het dak of de gevel de dakgoten en regenwaterput of -ton om asbesthoudend sediment of slib te verwijderen

- Eenvoudige handelingen: mag via doe-het-zelf of door werknemer(s) met opleidingsattest eenvoudige handelingen
Deze toepassing kan door een aannemer die over een opleidingsattest eenvoudige handelingen beschikt of door een particulier (doe-het-zelf), verwijderd worden indien er geen verhoogd risico op vrijgave van asbestvezels (max. concentratie 0,01 vezels/cm³ - CODEX Art. VI.3-54) ontstaat en de toepassing voorafgaand wordt gefixeerd/bevochtigd; de individuele elementen zonder machinale werktuigen (boormachine, slijpschijf, hogedrukreiniger,...) en zonder breken of gooien een voor een losgemaakt worden; en ten slotte dubbel en luchtdicht verpakt weggevoerd worden naar een erkend afvalpunt (recyclagepark).

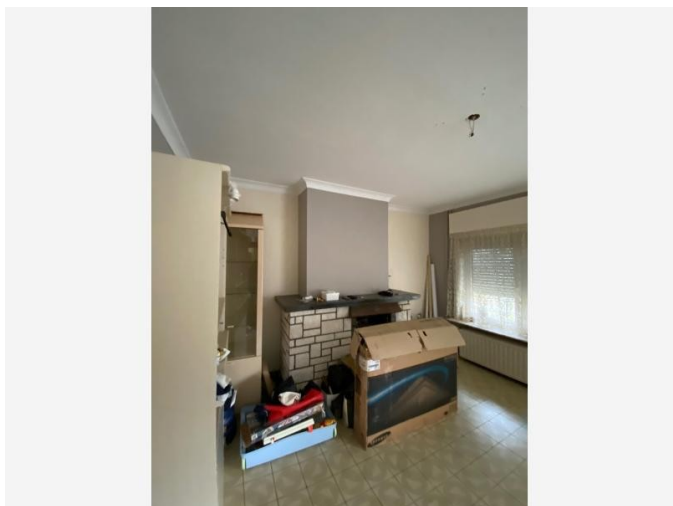
Situeringfoto

Tijdelijke beperking

Reden: Geen toegang

Uitleg van de asbestdeskundige: Het is niet mogelijk om de schouw langs de binnenkant te controleren.

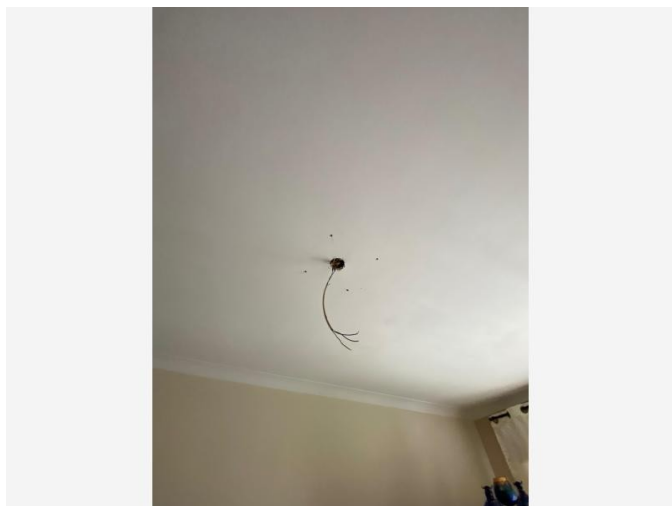
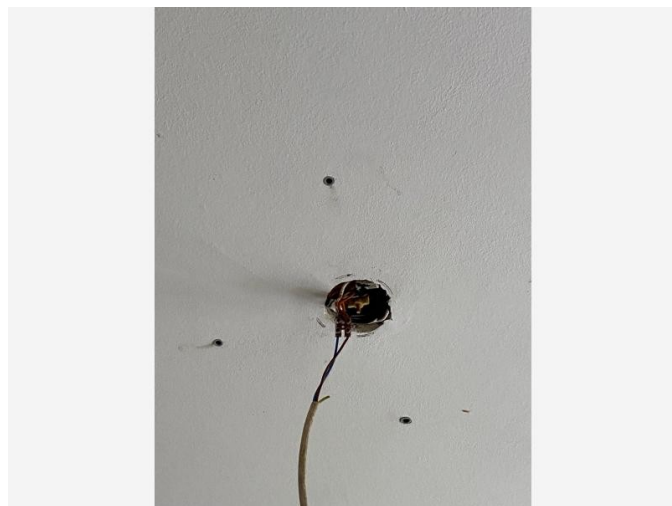
Fiche 4: Pleisterwerk plafonds

Geen asbest

#	Type	Referentie	Resultaat
4.1	Mengmonster	ID02	Geen asbest

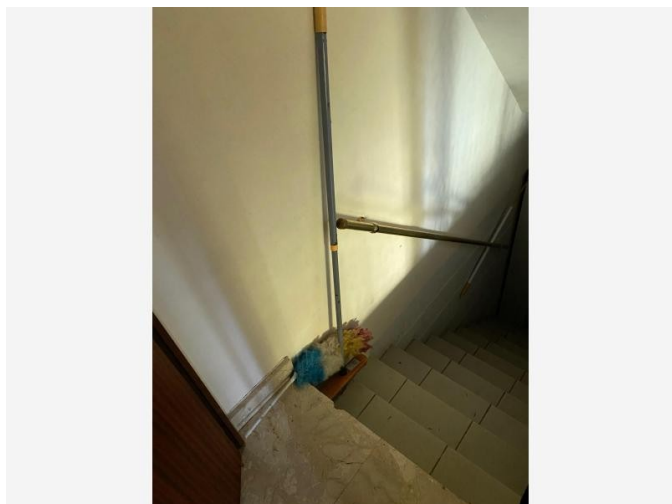
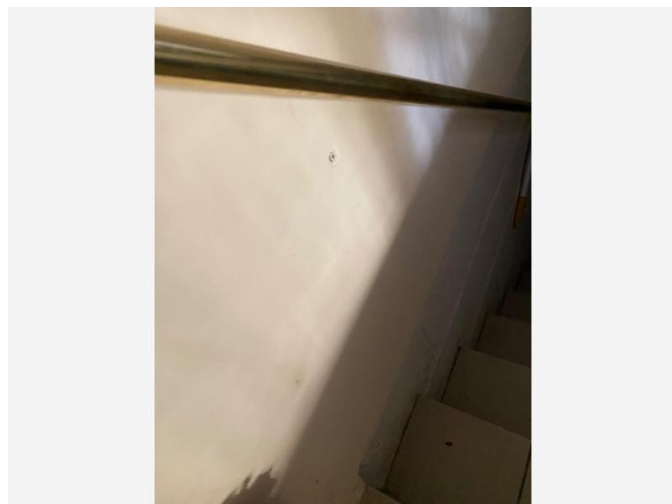
Geen asbest

#	Type	Referentie	Resultaat
5.1	Mengmonster	ID01	Geen asbest
