# Asbestinventarisatetest

Devoerlaan 31, 1800 Vilvoorde

Attestnummer : 20241118-000285.000

Uitgegeven op : 18.11.2024

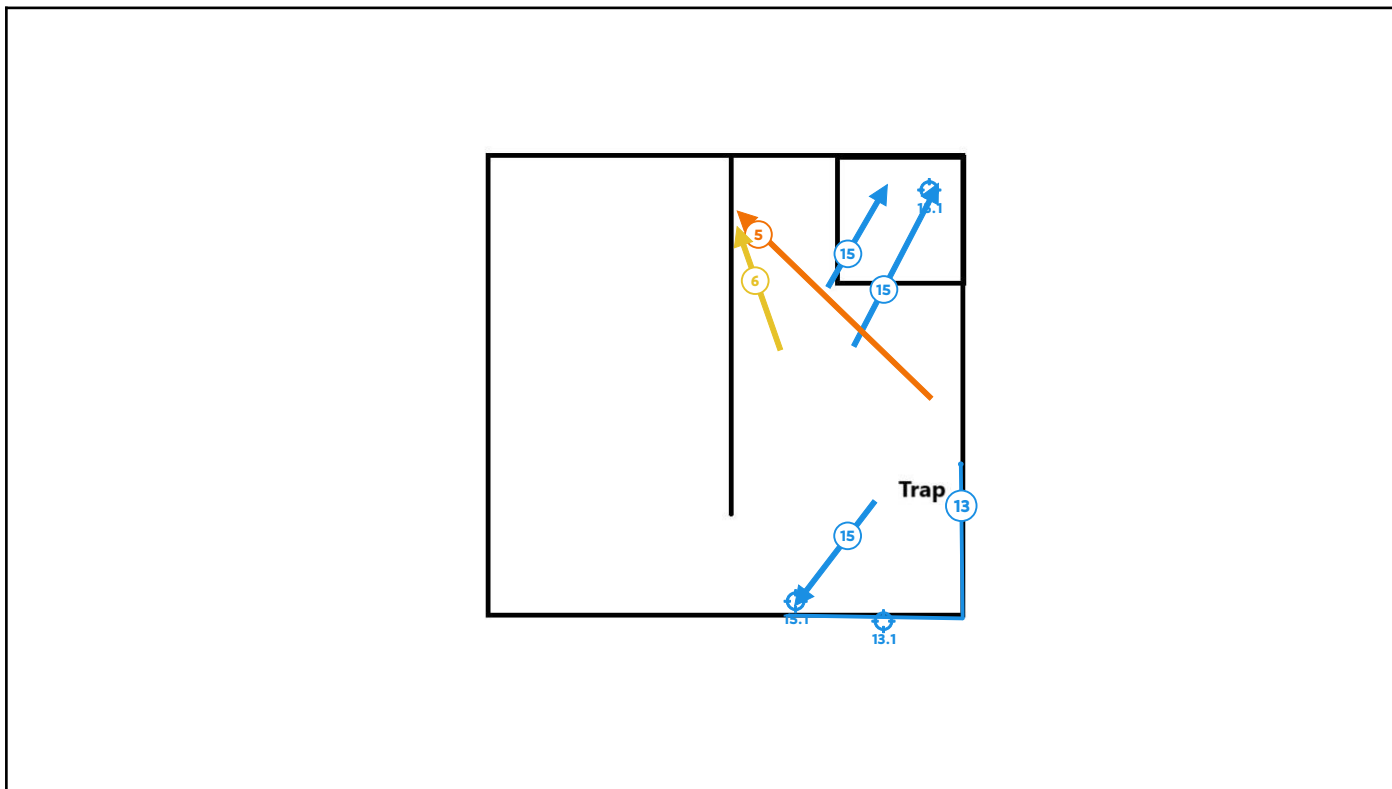
## Plan 1.2: schets kelder

Beschrijving	Type	Actie
5. Oude zekeringen kelder	Asbestmateriaal	Verwijderen
6. Plaatmateriaal achter zekeringen	Asbestmateriaal	Zorgvuldig beheren
13. Pleisterwerk muren	Geen asbest	-
13.1 Code: 1A	Mengmonster	-
15. Buizen kelder	Geen asbest	-
15.1 Code: 4A	Mengmonster	-

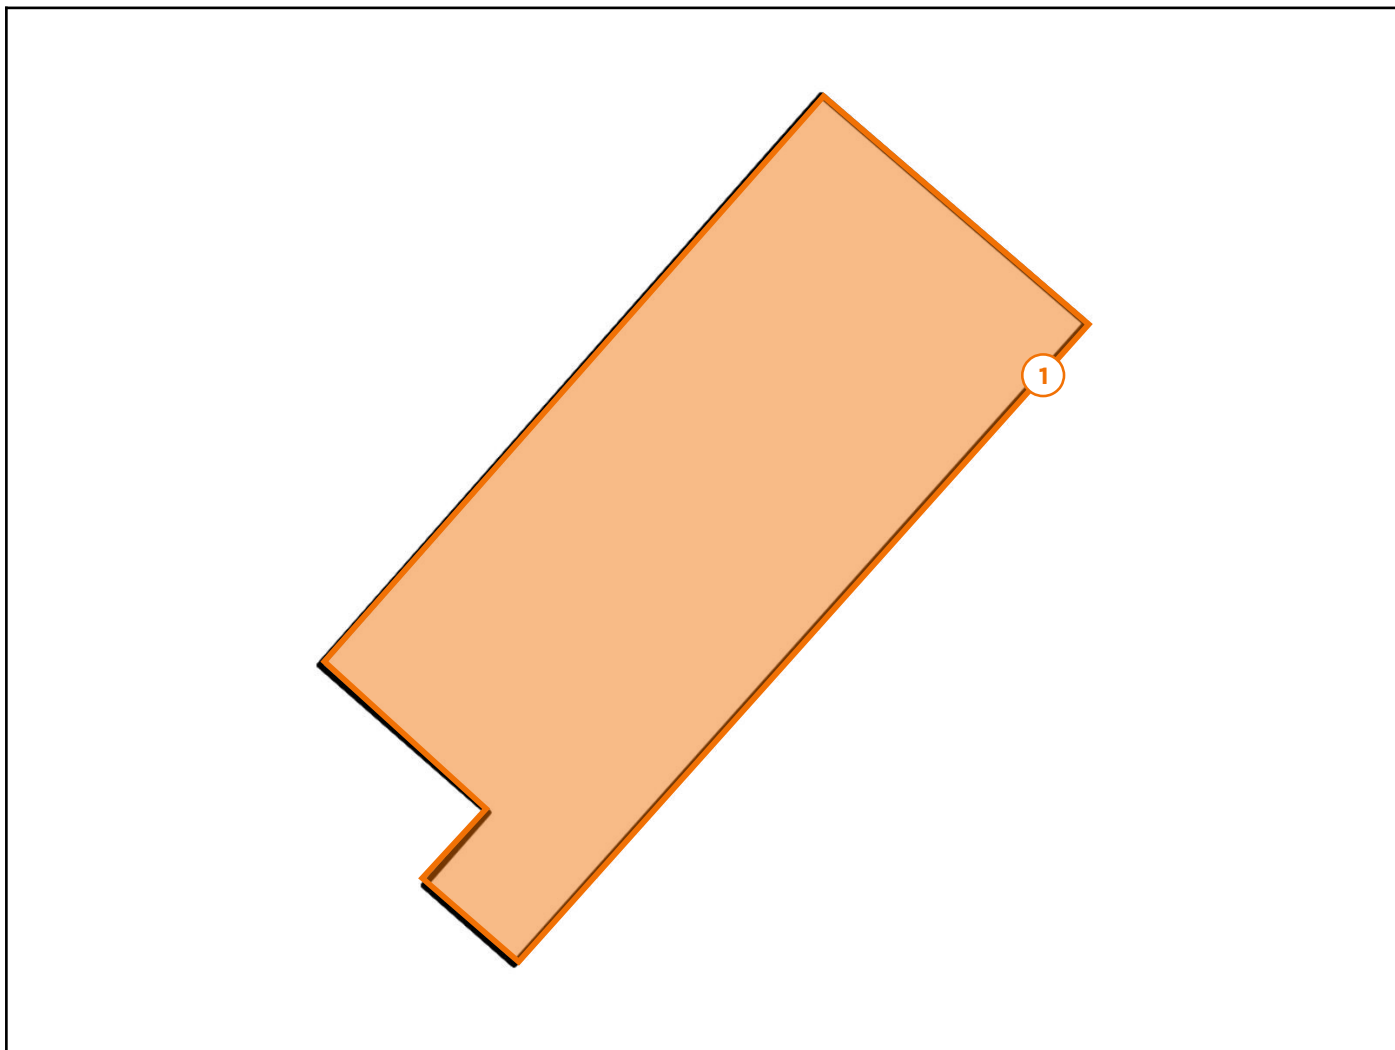
## Plan 1.10: Hoofdgebouw plan

Beschrijving	Type	Actie
1. Bakeliet elektriciteitstoepassingen	Asbestmateriaal	<a href="#">Verwijderen</a>

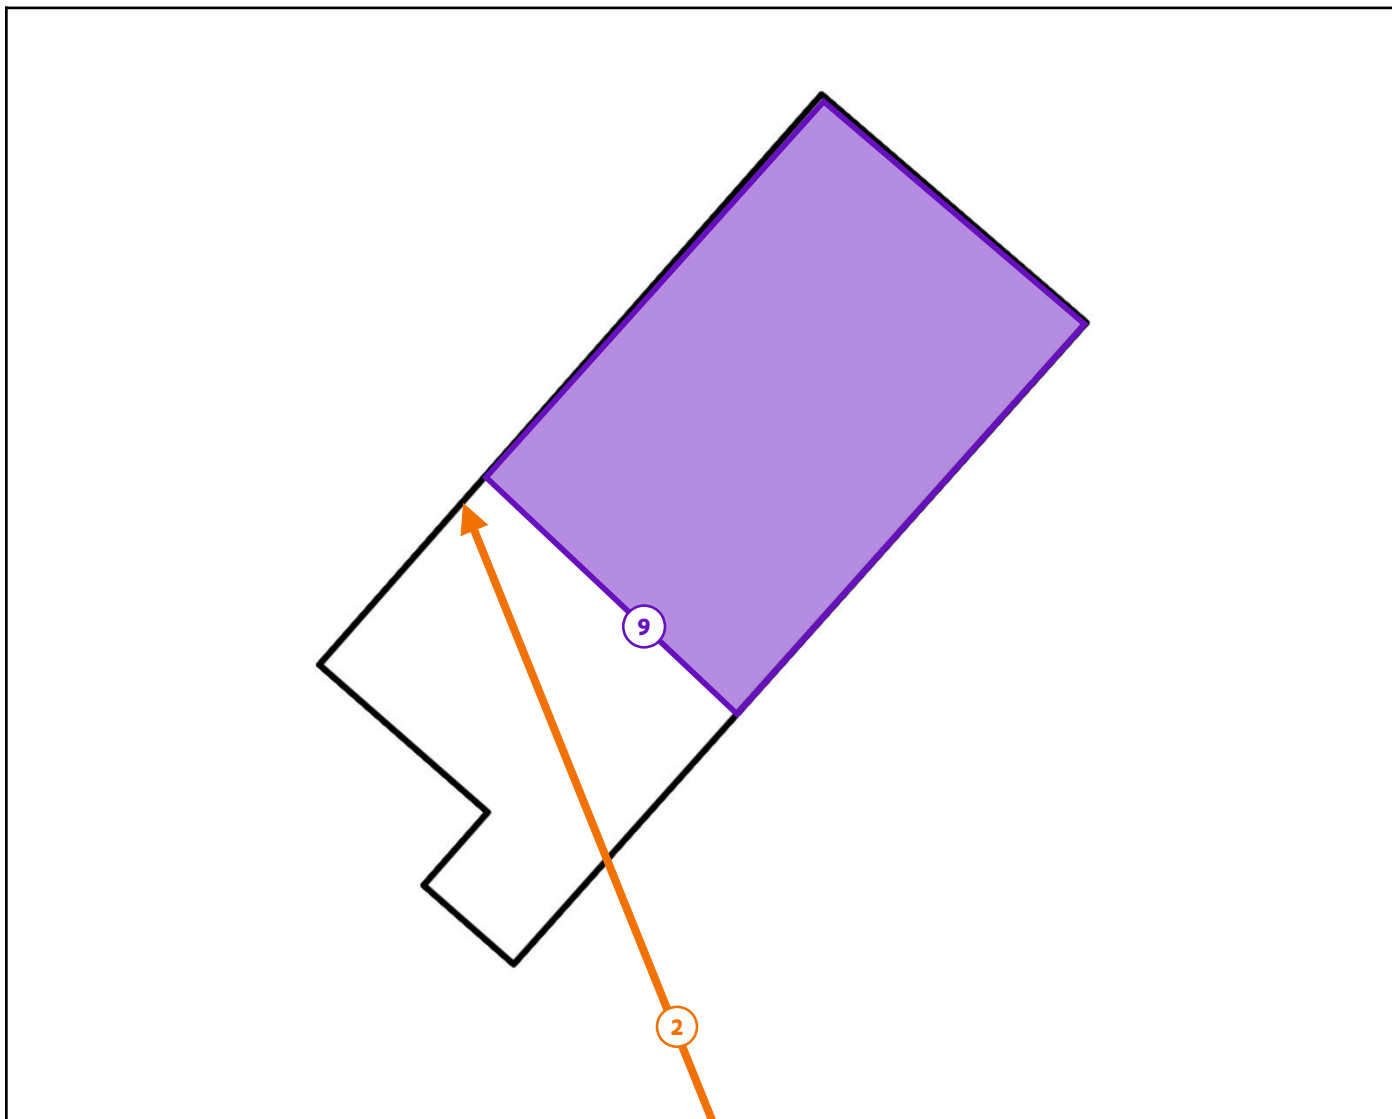
## Plan 1.11: Hoofdgebouw plan

Beschrijving	Type	Actie
2. Rookgaskanaal	Asbestmateriaal	<a href="#">Verwijderen</a>
9. Onderdak	Advies	-

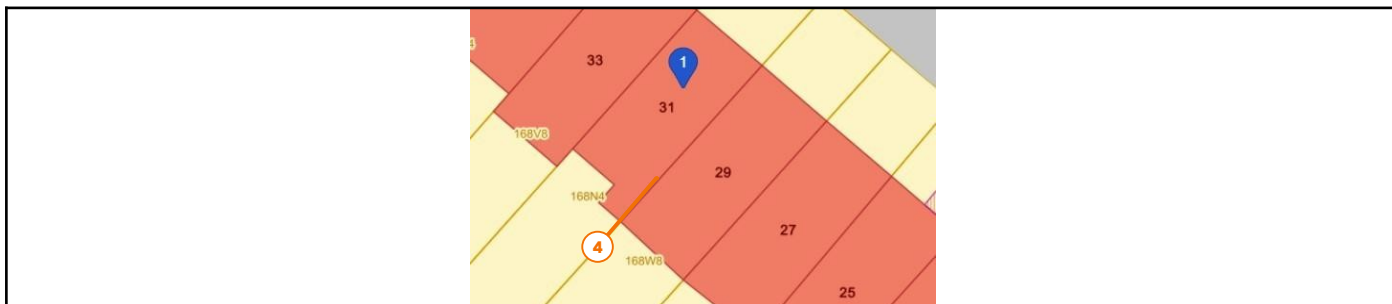
## Plan 1.13: Plan

Beschrijving	Type	Actie
4. Leien zijgevel (buur links)	Asbestmateriaal	<a href="#">Verwijderen</a>

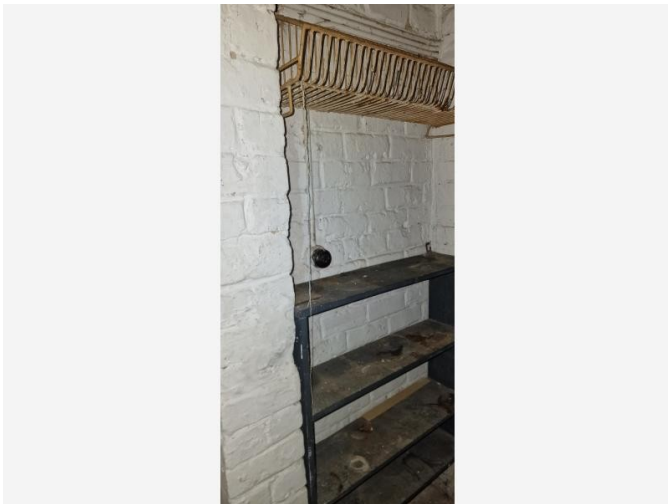
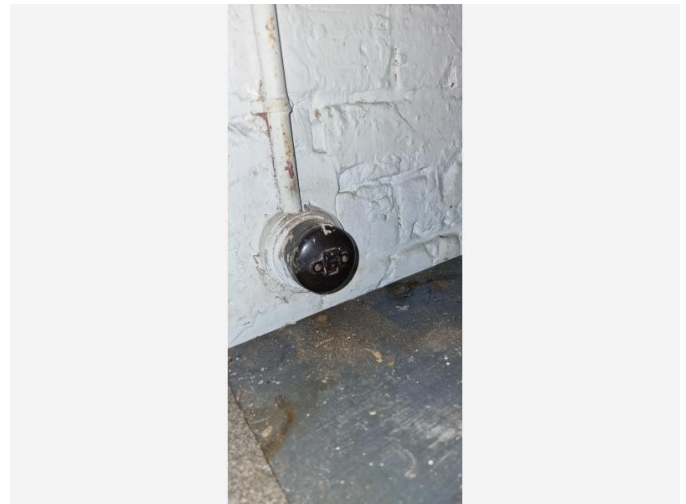
Het asbestmateriaal valt onder de mijlpaal van 2040.

Eindbeoordeling materiaalrisico	Verhoogd materiaalrisico en/of verhoogde kans op vezelvrijgave
---------------------------------	--

Beschrijving	Bakeliet elektriciteitstoepassingen
Omgeving	Binnen
Primaire drager	Communicatie en elektrische infrastructuur en uitrusting
Asbestmateriaal	Plaat, paneel, tablet - Type Bakeliet
Bindmiddel van asbestmateriaal	Kunststof of -hars
Gebondenheid op basis van bindmiddel	Hecht
Hoeveelheid (oppervlakte - dikte - aantal)	• 0,05 m <sup>2</sup> - 0,20 cm - 25 stuks
Totaal volume	0,003 m <sup>3</sup>
Eenvoudig bereikbaar	Ja
Bevestigingswijze	• Geschroefd
Identificatiemethode	Vaststelling zonder monsternamen
Destructieve handeling voor identificatie	Nee
Opmerking	In het hele huis wordt deze toepassing aangetroffen.

- Zorg voor een veilig beheer. Vermijd het beschadigen van het asbestmateriaal. Controleer de toestand jaarlijks op wijzigingen.

- Eenvoudige handelingen: mag via doe-het-zelf of door werknemer(s) met opleidingsattest eenvoudige handelingen

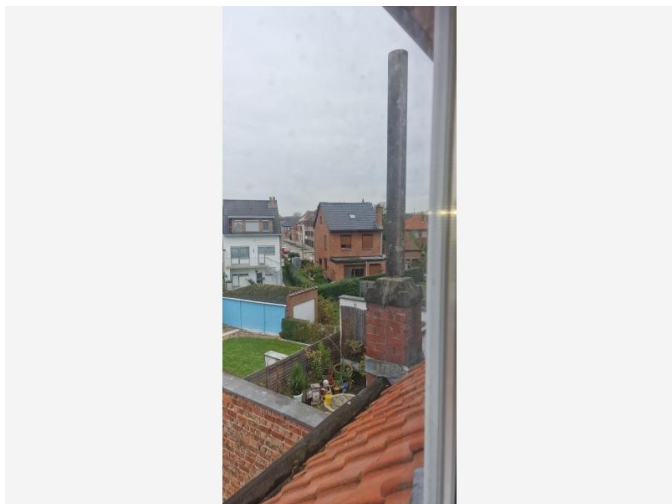
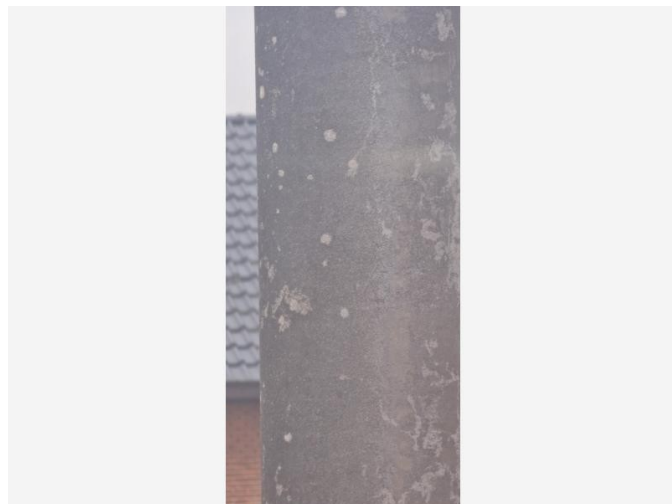
Het asbestmateriaal valt onder de mijlpaal van 2034.

Eindbeoordeling materiaalrisico	Laag materiaalrisico en/of verlaagde kans op vezelvrijgave
---------------------------------	--

Beschrijving	Rookgaskanaal
Omgeving	Buiten
Primaire drager	Plat dak
Asbestmateriaal	Rookgaskanaal
Bindmiddel van asbestmateriaal	Cement
Gebondenheid op basis van bindmiddel	Hecht
Hoeveelheid (lengte - omtrek - dikte - aantal)	<ul style="list-style-type: none"><li>• 3,00 m - 20,00 cm - 0,50 cm - 1 stuk</li></ul>
Totaal volume	0,003 m <sup>3</sup>
Eenvoudig bereikbaar	Ja
Bevestigingswijze	<ul style="list-style-type: none"><li>• Verlijmd, ingegoten, versmeerd</li></ul>
Identificatiemethode	Vaststelling zonder monstername
Destructieve handeling voor identificatie	Nee
Opmerking	Afmetingen bij benadering

- Verwijder dit asbestmateriaal zo snel mogelijk. Volg de toestand goed op.

- Eenvoudige handelingen: mag via doe-het-zelf of door werknemer(s) met opleidingsattest eenvoudige handelingen  
Eenvoudige handelingen: mag via doe-het-zelf of door werknemer(s) met opleidingsattest eenvoudige handelingen

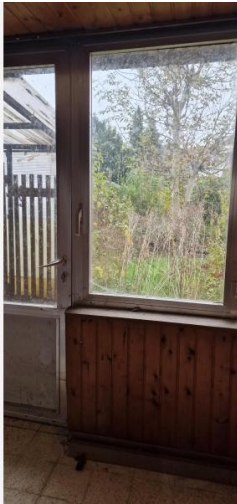
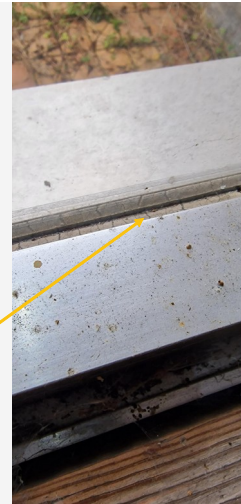
Het asbestmateriaal valt onder de mijlpaal van 2040.

Eindbeoordeling materiaalrisico	Verhoogd materiaalrisico en/of verhoogde kans op vezelvrijgave
---------------------------------	--

Gebondenheid	Categorie 1: hechtgebonden in oorsprong
Asbestsoort (vezeltype)	Alleen chrysotiel
Asbestconcentratie	Laag (< 50%)
Afschermingsgraad van het gehele materiaal	Geheel of deels (ook) vrij aan de binnenlucht
Toestand van het materiaal	Matig beschadigd, matig verweerd

#	Type	Referentie	Resultaat
3.1	Mengmonster	3A	Chrysotiel

<b>Beschrijving</b>	Mastiek aan ramen en deuren
<b>Omgeving</b>	Grenst aan binnen- en buitenlucht
<b>Primaire drager</b>	Wandopening verticaal (raam, deur, ...)
<b>Asbestmateriaal</b>	In-situ afwerkingslagen - Pasta, stopverf, voegsel, stopsel, vulsel, mastiek, kitten, ...
<b>Bindmiddel van asbestmateriaal</b>	Kitten, mastiek, pasta
<b>Gebondenheid op basis van bindmiddel</b>	Hecht
<b>Hoeveelheid (gewicht - aantal)</b>	<ul style="list-style-type: none"><li>• 10,00 kg - 1 stuk</li></ul>
<b>Totaal gewicht</b>	10,00 kg
<b>Eenvoudig bereikbaar</b>	Ja
<b>Bevestigingswijze</b>	<ul style="list-style-type: none"><li>• Verlijmd, ingegoten, versmeerd</li></ul>
<b>Identificatiemethode</b>	Vaststelling met monstername
<b>Destructieve handeling voor identificatie</b>	Nee
<b>Opmerking</b>	Gewicht toepassing bij benadering. er worden geen rechten aan verleend. Deze toepassing wordt op alle ramen en deuren aangetroffen.

- Verwijder dit asbestmateriaal zo snel mogelijk. Volg de toestand goed op.

- Eenvoudige handelingen: mag via doe-het-zelf of door werknemer(s) met opleidingsattest eenvoudige handelingen  
Ramen kunnen in zijn geheel verwijderd worden. Indien u de asbesttoepassing in en aan de ramen wil verwijderen, kan u zich beter beroepen op een erkend asbestverwijdereaar omwille van de grote kans op stofvorming.

- Eenvoudige handelingen: enkel door erkend asbestverwijderaar  
Indien u de asbesttoepassing in en aan de ramen wil verwijderen, kan u zich beter beroepen op een erkend asbestverwijderaar omwille van de grote kans op stofvorming.

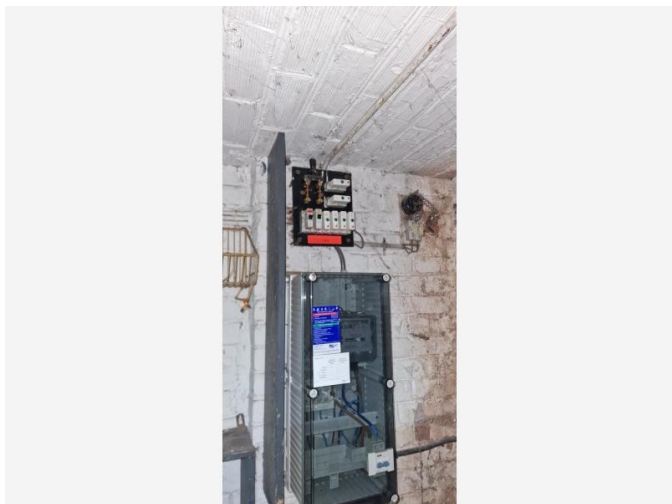
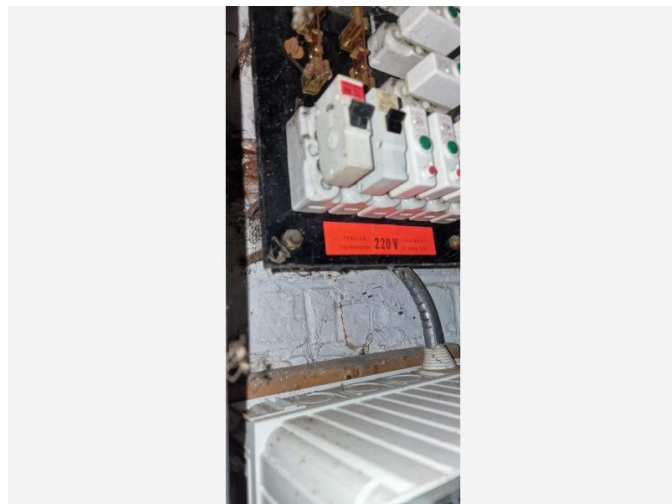
Het asbestmateriaal valt onder de mijlpaal van 2034.

Eindbeoordeling materiaalrisico	Zeer laag materiaalrisico en/of zeer lage kans op vezelvrijgave
---------------------------------	---

Gebondenheid	Categorie 2: niet-hechtgebonden met matrix
Asbestsoort (vezeltype)	Alleen chrysotiel
Asbestconcentratie	Hoog ( $\geq 50\%$ )
Afschermingsgraad van het gehele materiaal	Stootvaste afscherming of omkasting
Toestand van het materiaal	Licht beschadigd, licht verweerd. Intact calciumsilicaatmateriaal of categorie III 'gebondenheid'

<b>Beschrijving</b>	Oude zekeringen kelder
<b>Omgeving</b>	Binnen
<b>Primaire drager</b>	Communicatie en elektrische infrastructuur en uitrusting
<b>Asbestmateriaal</b>	Pakking, dichting
<b>Bindmiddel van asbestmateriaal</b>	Karton - papier - viltachtig
<b>Gebondenheid op basis van bindmiddel</b>	Niet-hechtgebonden
<b>Hoeveelheid (gewicht - aantal)</b>	<ul style="list-style-type: none"><li>• 0,05 kg - 1 stuk</li></ul>
<b>Totaal gewicht</b>	0,05 kg
<b>Eenvoudig bereikbaar</b>	Ja
<b>Bevestigingswijze</b>	<ul style="list-style-type: none"><li>• Geklemd</li></ul>
<b>Identificatiemethode</b>	Vaststelling zonder monstername
<b>Destructieve handeling voor identificatie</b>	Nee

In oudere zekeringen, vooral in industriële en elektrische installaties, werd asbest vaak gebruikt als isolerend en brandwerend materiaal. Asbest kon op verschillende plaatsen in de zekeringen zitten, afhankelijk van het type en de functie. De belangrijkste componenten waarin asbest aanwezig kon zijn, zijn:

- Zorg voor een veilig beheer. Vermijd het beschadigen van het asbestmateriaal. Controleer de toestand jaarlijks op wijzigingen.

- Eenvoudige handelingen: mag via doe-het-zelf of door werknemer(s) met opleidingsattest eenvoudige handelingen  
Niet doorboren, in zijn geheel te verwijderen.

Vullingen en pakkingen - In sommige zekeringen bevond zich asbest als vullingsmateriaal of pakking om de interne delen te beschermen tegen hitteontwikkeling en vuur bij overstroom of kortsluiting. In zijn geheel te verwijderen.

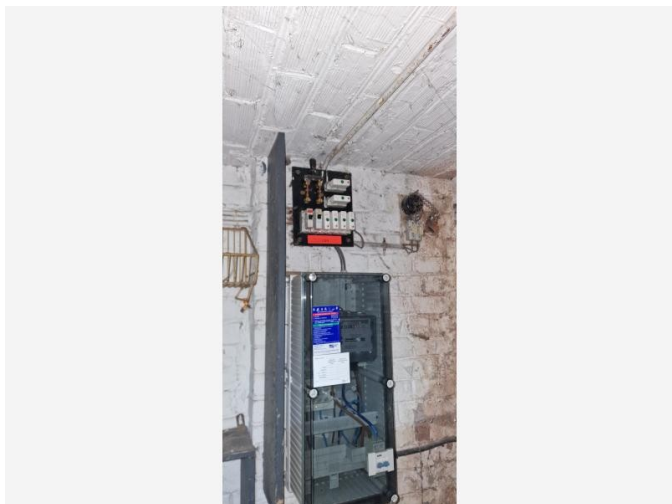
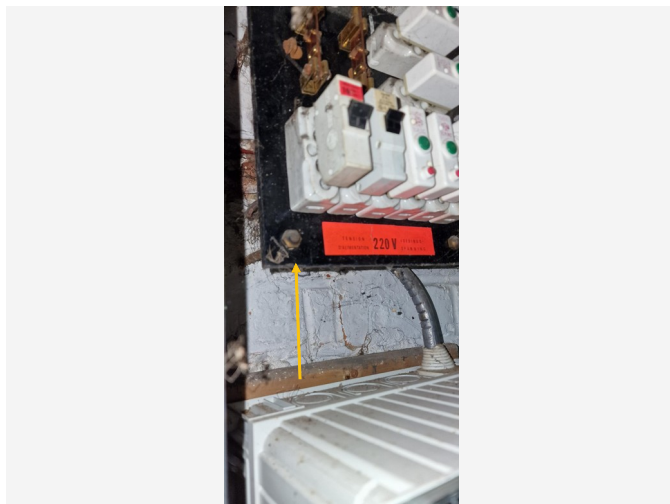
Het asbestmateriaal valt onder de mijlpaal van 2040.

Zorgvuldig beheren

Eindbeoordeling materiaalrisico	Laag materiaalrisico en/of verlaagde kans op vezelvrijgave
---------------------------------	--

Gebondenheid	Categorie 1: hechtgebonden in oorsprong
Asbestsoort (vezeltype)	Alleen chrysotiel
Asbestconcentratie	Laag (< 50%)
Afschermingsgraad van het gehele materiaal	Geheel of deels (ook) vrij aan de binnenlucht
Toestand van het materiaal	Licht beschadigd, licht verweerd. Intact calciumsilicaatmateriaal of categorie III 'gebondenheid'

Beschrijving	Plaatmateriaal achter zekeringen
Omgeving	Binnen
Primaire drager	Binnenwand
Asbestmateriaal	Plaat, paneel, tablet - Type Massal
Bindmiddel van asbestmateriaal	Cement
Gebondenheid op basis van bindmiddel	Hecht
Hoeveelheid (oppervlakte - dikte - aantal)	• 0,50 m <sup>2</sup> - 1,00 cm - 1 stuk
Totaal volume	0,005 m <sup>3</sup>
Eenvoudig bereikbaar	Ja
Bevestigingswijze	• Geschroefd
Identificatiemethode	Vaststelling zonder monsternamen
Destructieve handeling voor identificatie	Nee

- Verwijder dit asbestmateriaal zo snel mogelijk. Volg de toestand goed op.

- Eenvoudige handelingen: mag via doe-het-zelf of door werknemer(s) met opleidingsattest eenvoudige handelingen  
Eenvoudige handelingen: mag via doe-het-zelf of door werknemer(s) met opleidingsattest eenvoudige handelingen

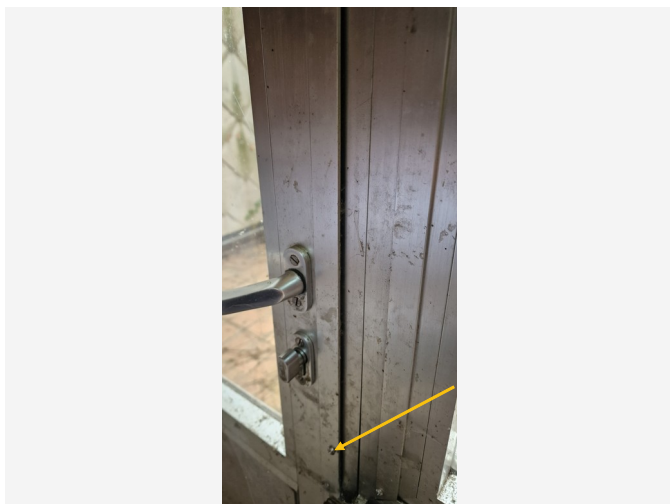
**Reden:** Slotvaste toegangspoort, -deur of -luik

**Uitleg van de asbestdeskundige:** Bijzondere situatie. Dit pand wordt verkocht via bidding. Het pand staat al enige tijd leeg en wordt niet meer bewoond tot na de verkoop. De deuren en ramen zijn allemaal permanent vastgemaakt. (met bouten/schroeven) Bijgevolg is de toegang tot de tuin onmogelijk gemaakt. Dit wordt pas terug toegankelijk gemaakt na totaalrenovatie en verwijdering ramen. Bijgevolg kunnen er asbestmaterialen in de achtertuin worden aangetroffen, alsook is er een beperkt zicht naar de achtergevel en kunnen er zich ook hier asbesttoepassingen bevinden.

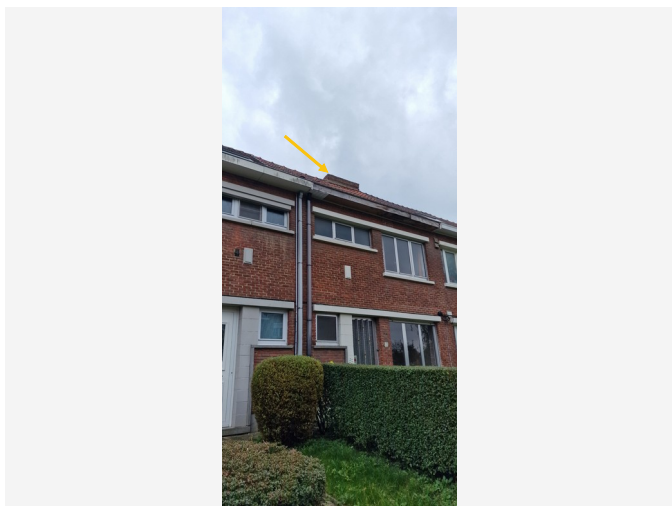
**Reden:** Het te onderzoeken materiaal situeert zich hoger dan 3,50 m te rekenen vanaf een veilige ondergrond

**Uitleg van de asbestdeskundige:** Geen volledige inspectie mogelijk binnen de afbakening van dit onderzoek. Mogelijk asbesthoudende toepassingen aanwezig.

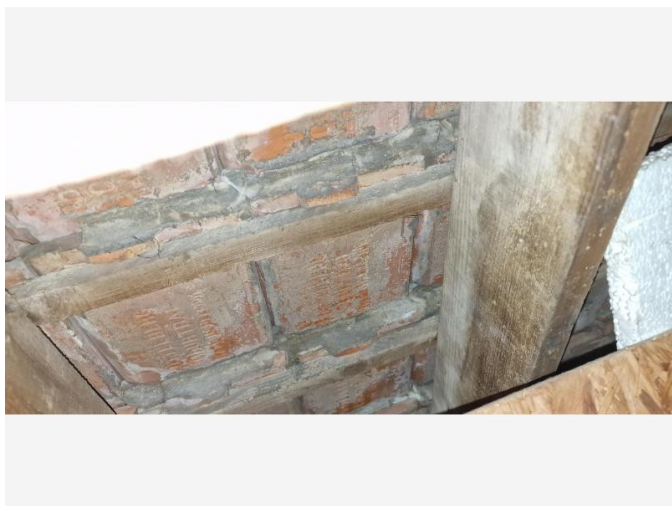
Geen onderdak aangetroffen, ter info.

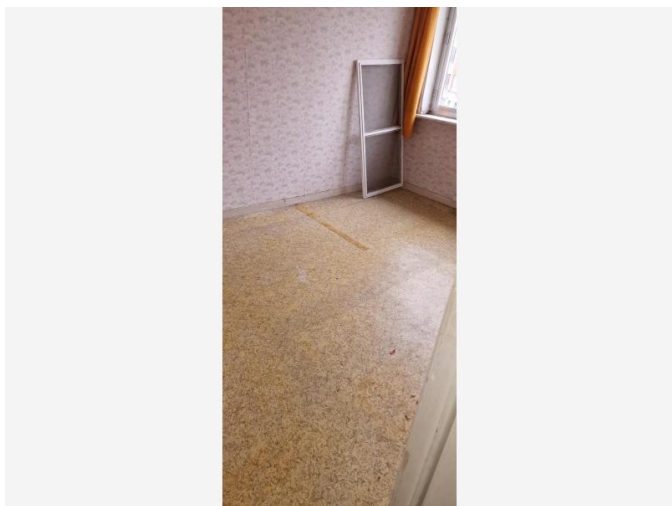
Niet verdacht, gecontroleerd.
