Asbestinventarisatetest

K en H De Raedemaekerlaan 7, 1780 Wemmel

Attestnummer : 20251029-000334.000

Uitgegeven op : 29.10.2025

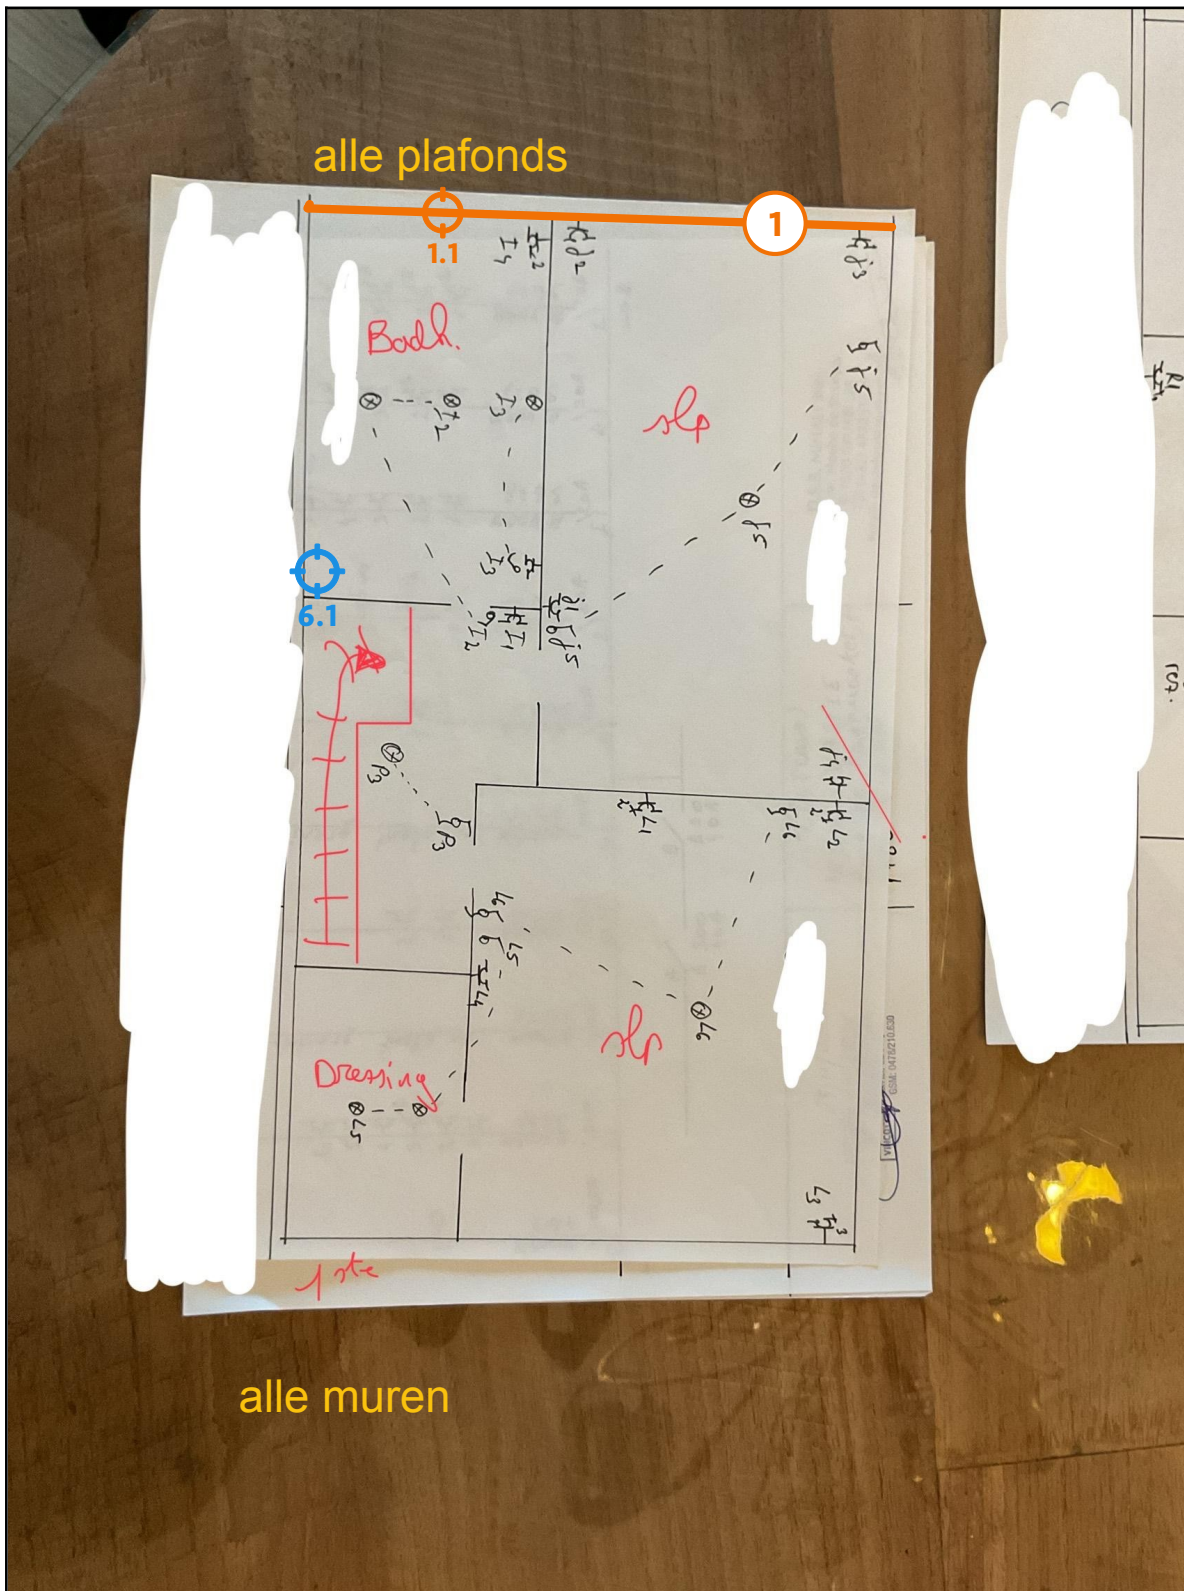
Plan 1.3: 1Ste

1. Asbestleien	Asbestmateriaal	Verwijderen
1.1 Code: ID02	Puntmonster	-
4. Plafonds uit niet asbestverdacht materiaal	Advies	-
6. Pleisterwerk muur	Geen asbest	-
6.1 Code: ID01	Mengmonster	-

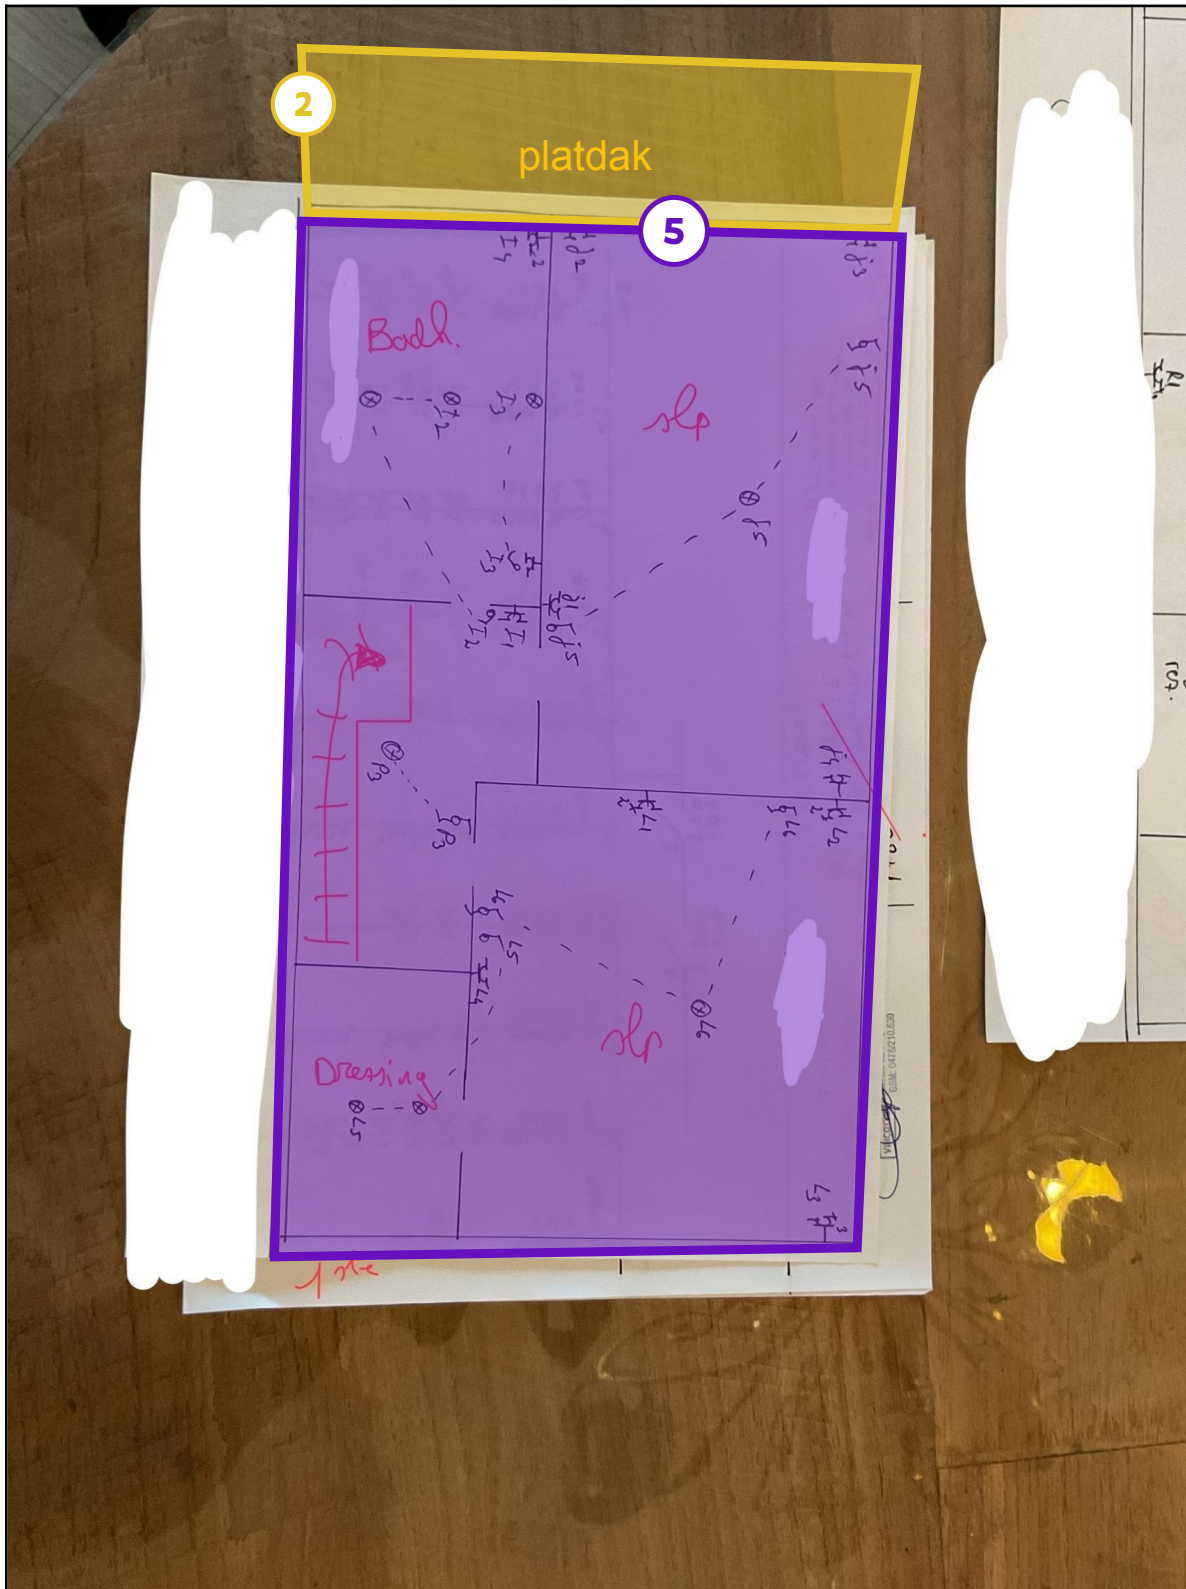
Plan 1.4: 1Ste kopie

2. Roofing plat dak	Asbestmateriaal	Zorgvuldig beheren
5. Verborgen asbesthoudende materialen	Advies	-

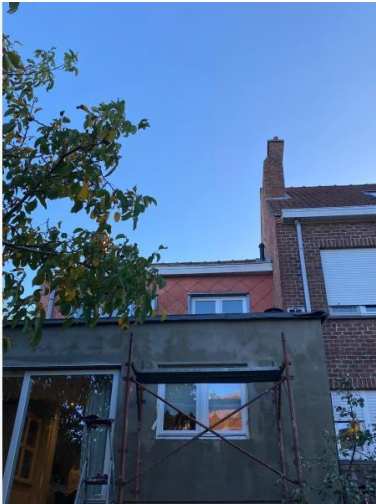
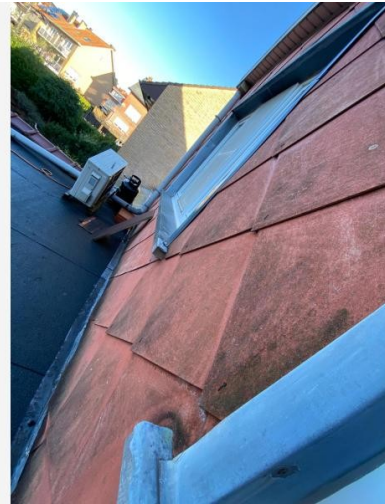
Het asbestmateriaal valt onder de mijlpaal van 2034.

Verwijderen

Eindbeoordeling materiaalrisico	Verhoogd materiaalrisico en/of verhoogde kans op vezelvrijgave
---------------------------------	--

Gebondenheid	Categorie 1: hechtgebonden in oorsprong
Asbestsoort (vezeltype)	Alleen chrysotiel
Asbestconcentratie	Laag (< 50%)
Afschermingsgraad van het gehele materiaal	Geheel of deels vrij aan de buitenlucht
Toestand van het materiaal	Matig beschadigd, matig verweerd

#	Type	Referentie	Resultaat
1.1	Puntmonster	ID02	Chrysotiel

Beschrijving	Asbestleien
Omgeving	Buiten
Primaire drager	Wand buitenschil
Asbestmateriaal	Dak- en gevelbekleding - Lei, shingle
Bindmiddel van asbestmateriaal	Cement
Gebondenheid op basis van bindmiddel	Hecht
Hoeveelheid (oppervlakte - aantal)	<ul style="list-style-type: none">• 20,00 m² - 1 stuk
Totale oppervlakte	20,00 m ²
Eenvoudig bereikbaar	Ja
Bevestigingswijze	<ul style="list-style-type: none">• Geklemd
Identificatiemethode	Vaststelling met monstername
Destructieve handeling voor identificatie	Ja
Opmerking	De hoeveelheid is slechts een schatting

- Zorg voor een veilig beheer. Vermijd het beschadigen van het asbestmateriaal. Controleer de toestand jaarlijks op wijzigingen.

- Eenvoudige handelingen: mag via doe-het-zelf of door werknemer(s) met opleidingsattest eenvoudige handelingen
Volgens de regels van OVAM

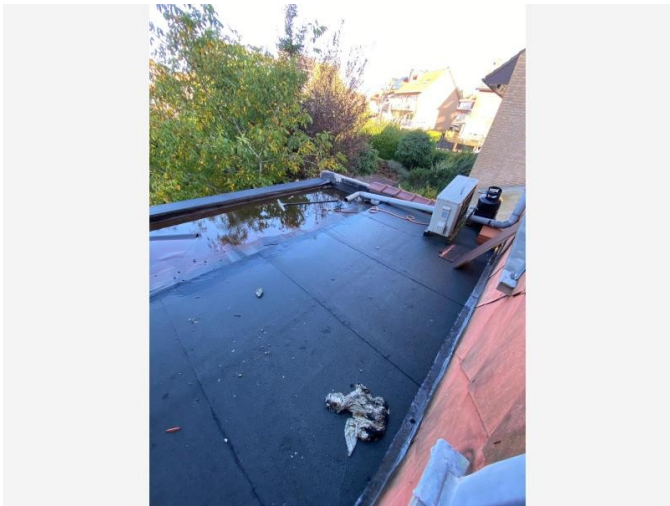
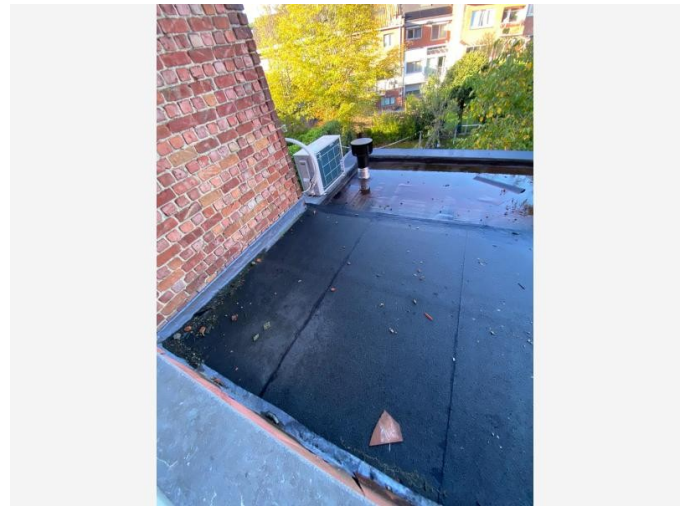
Het asbestmateriaal valt onder de mijlpaal van 2040.

Zorgvuldig beheren

Eindbeoordeling materiaalrisico	Laag materiaalrisico en/of verlaagde kans op vezelvrijgave
---------------------------------	--

Gebondenheid	Categorie 1: hechtgebonden in oorsprong
Asbestsoort (vezeltype)	Alleen chrysotiel
Asbestconcentratie	Laag (< 50%)
Afschermingsgraad van het gehele materiaal	Geheel of deels vrij aan de buitenlucht
Toestand van het materiaal	Licht beschadigd, licht verweerd. Intact calciumsilicaatmateriaal of categorie III 'gebondenheid'

Beschrijving	Roofing plat dak
Omgeving	Buiten
Primaire drager	Plat dak
Asbestmateriaal	Dak- en gevelbekleding - Roofing
Bindmiddel van asbestmateriaal	Bitumen (roofing, teer, asfalt)
Gebondenheid op basis van bindmiddel	Hecht
Hoeveelheid (oppervlakte - aantal)	<ul style="list-style-type: none">• 20,00 m² - 1 stuk
Totale oppervlakte	20,00 m ²
Eenvoudig bereikbaar	Ja
Bevestigingswijze	<ul style="list-style-type: none">• Verlijmd, ingegoten, versmeerd
Identificatiemethode	Vaststelling zonder monstername Motivatie: Groot risico op structurele gevolgschade (lekschade, werking installatie,...)
Destructieve handeling voor identificatie	Nee
Opmerking	De hoeveelheid is slechts een schatting

- Zorg voor een veilig beheer. Vermijd het beschadigen van het asbestmateriaal. Controleer de toestand jaarlijks op wijzigingen.

- Eenvoudige handelingen: enkel door erkend asbestverwijderaar Volgens de voorwaarden van OVAM

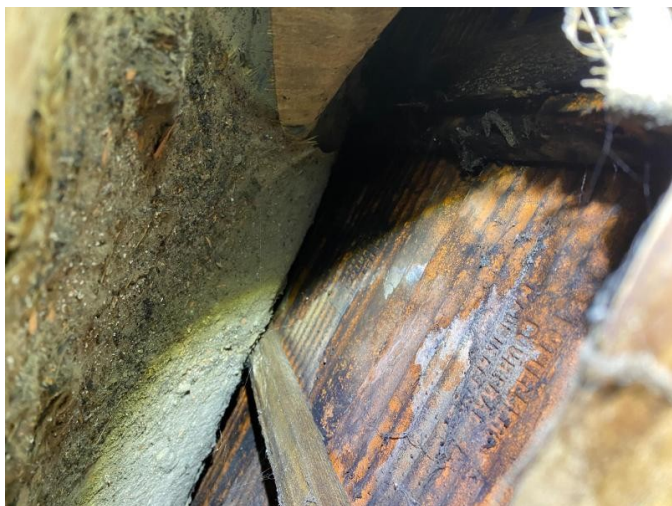
Er is geen onderdak aanwezig. De dakpannen zijn zichtbaar vanop de zolder.

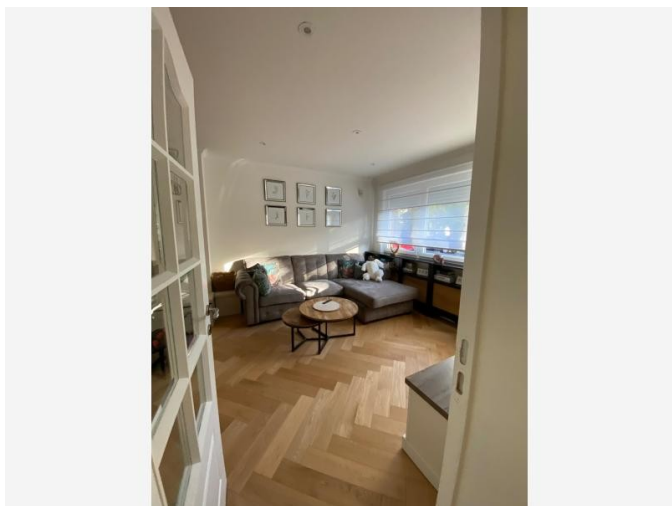
De plafonds zijn gemaakt van niet-asbestverdachte materialen (bijvoorbeeld laminaat, gyproc, ...), deze toepassingen zijn niet asbestverdacht. We hebben echter niet kunnen vaststellen of er mogelijk asbestverdachte of asbesthoudende materialen achter deze toepassingen aanwezig zijn. Bij renovatie of sloop is het aangeraden om een destructief onderzoek te laten uitvoeren van deze toepassingen.

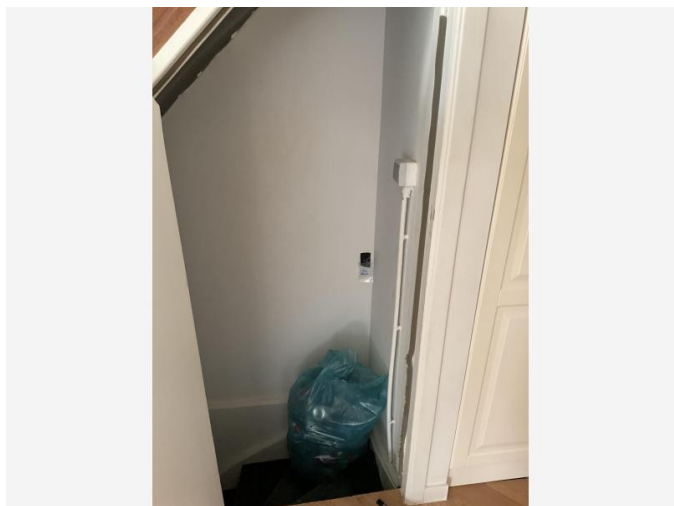
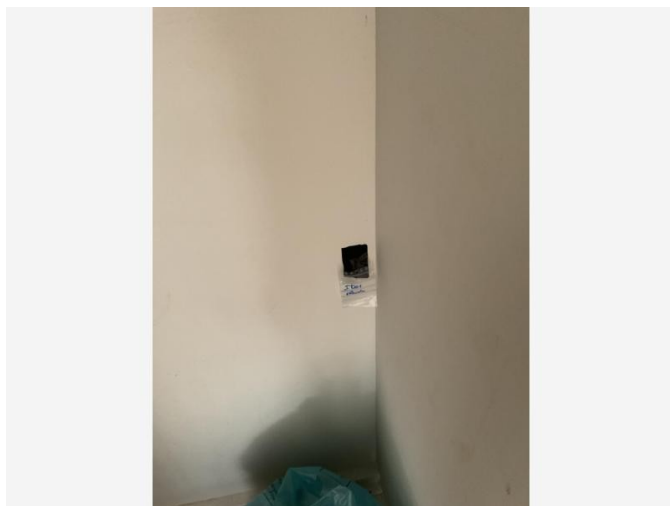
Geen asbest

#	Type	Referentie	Resultaat
6.1	Mengmonster	ID01	Geen asbest

Beschrijving	Pleisterwerk muur
Omgeving	Binnen
Primaire drager	Binnenwand
Bindmiddel van materiaal	Gips - kalk
Gebondenheid op basis van bindmiddel	Niet-hechtgebonden
Hoeveelheid (oppervlakte - dikte - aantal)	• 200,00 m ² - 1,00 cm - 1 stuk
Totaal volume	2,00 m ³
Identificatiemethode	Vaststelling met monstername
Destructieve handeling voor identificatie	Nee
Opmerking	Deze waarde is slechts een schatting en kan afwijken van de actuele hoeveelheid.
