Asbestinventarisatetest

Frans Mombaersstraat 161, 3071 Kortenberg

Attestnummer : 20231018-000140.000

Uitgegeven op : 18.10.2023

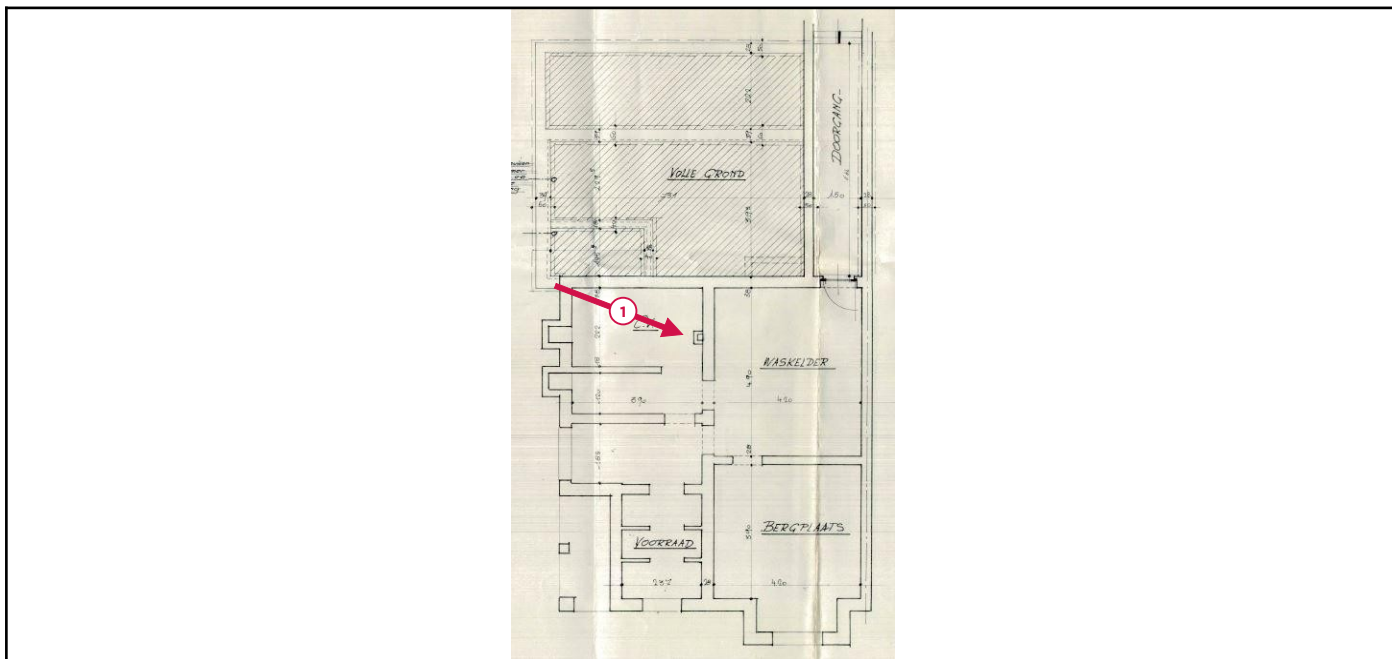
Plan 1.1: kelder plan

Beschrijving	Type	Actie
1. pakking cv-ketel	Asbestmateriaal	Dringend verwijderen

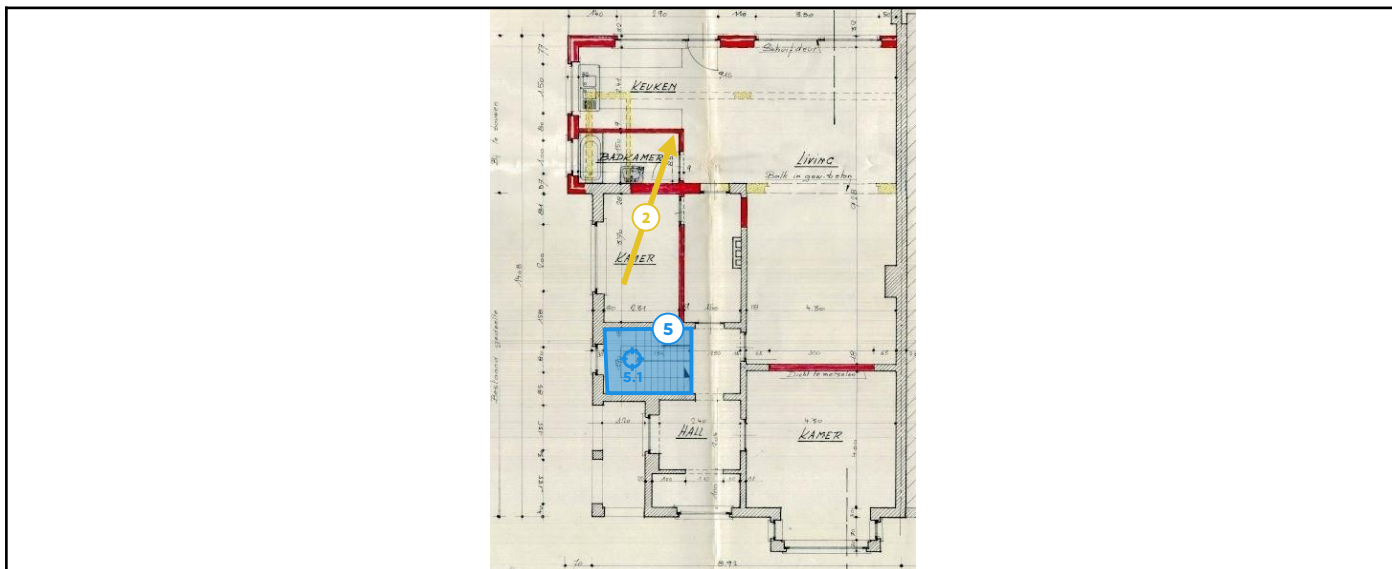
Plan 1.2: plan gvl

Beschrijving	Type	Actie
2. Schakelaar	Asbestmateriaal	Zorgvuldig beheren
5. Lijmresten trap	Geen asbest	-
5.1 Code: MM05	Puntmonster	-

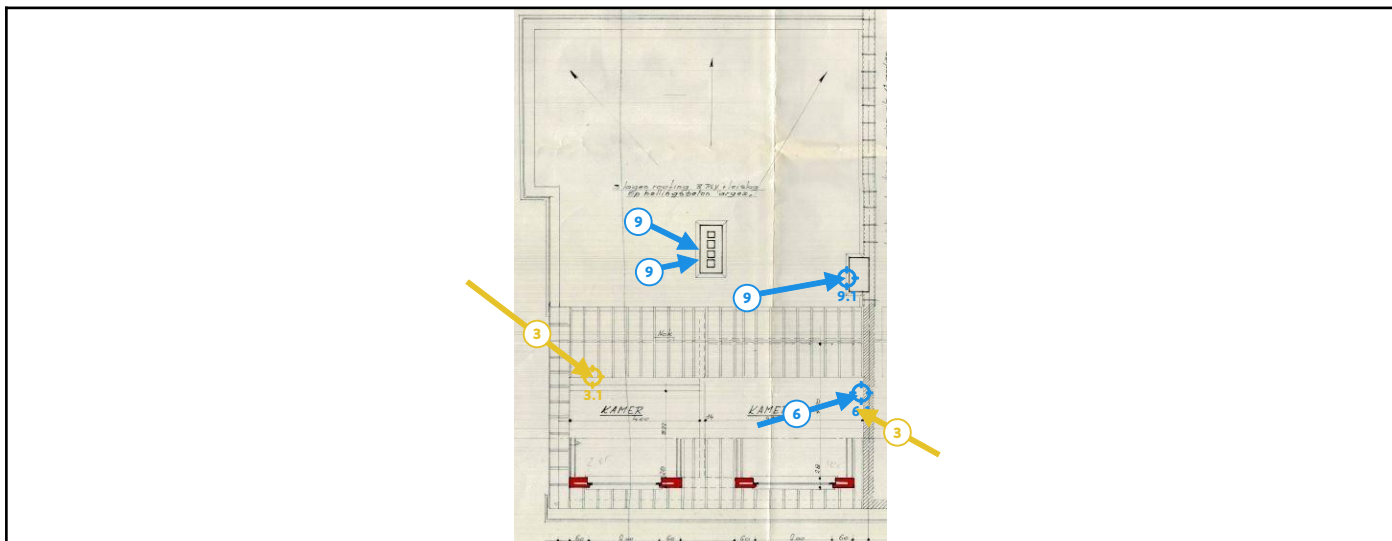
Plan 1.4: plan zolder

Beschrijving	Type	Actie
3. Schakelbord	Asbestmateriaal	Zorgvuldig beheren
3.1 Code: MM02	Puntmonster	-
6. elektrisch bord	Geen asbest	-
6.1 Code: MM03	Puntmonster	-
9. Schouwstop	Geen asbest	-
9.1 Code: MM01	Puntmonster	-

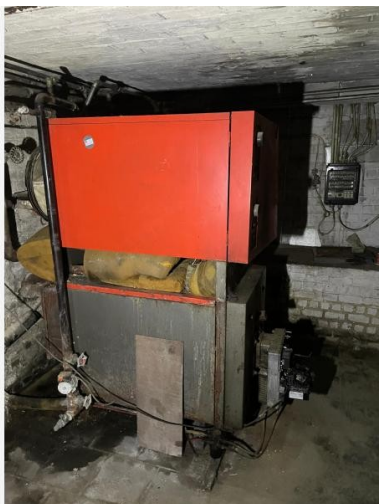
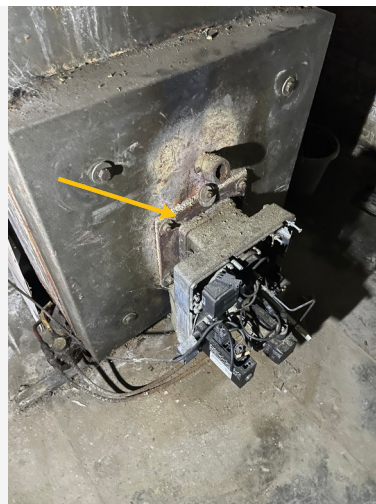
Het asbestmateriaal valt onder de mijlpaal van 2034.

Dringend verwijderen

Eindbeoordeling materiaalrisico	Hoog materiaalrisico en/of hoge kans op vezelvrijgave
---------------------------------	---

Gebondenheid	Categorie 2: niet-hechtgebonden met matrix
Asbestsoort (vezeltype)	Crocidoliet aanwezig
Asbestconcentratie	Hoog ($\geq 50\%$)
Afschermingsgraad van het gehele materiaal	Geheel of deels (ook) vrij aan de binnenlucht
Toestand van het materiaal	Licht beschadigd, licht verweerd. Intact materiaal type Pical – asbestboard of categorie III 'gebondenheid'

Beschrijving	pakking cv-ketel
Omgeving	Binnen
Primaire drager	HVAC infrastructuur en uitrusting
Asbestmateriaal	Pakking, dichting
Bindmiddel van asbestmateriaal	Karton - papier - viltachtig
Gebondenheid op basis van bindmiddel	Niet-hechtgebonden
Hoeveelheid (gewicht - aantal)	<ul style="list-style-type: none">• 0,20 kg - 1 stuk
Totaal gewicht	0,20 kg
Eenvoudig bereikbaar	Ja
Bevestigingswijze	<ul style="list-style-type: none">• Geklemd
Identificatiemethode	Vaststelling zonder monsternamen

- Zorg voor een veilig beheer. Vermijd het beschadigen van het asbestmateriaal. Controleer de toestand jaarlijks op wijzigingen.

- Eenvoudige handelingen: enkel door erkend asbestverwijderaar
Kan in 1 geheel verwijderd worden samen met cv-ketel zonder los te koppelen.
- Couveuzesak (erkend asbestverwijderaar)
Bij ontmanteling van de cv-ketel kunnen er asbestdeeltjes vrijkomen.

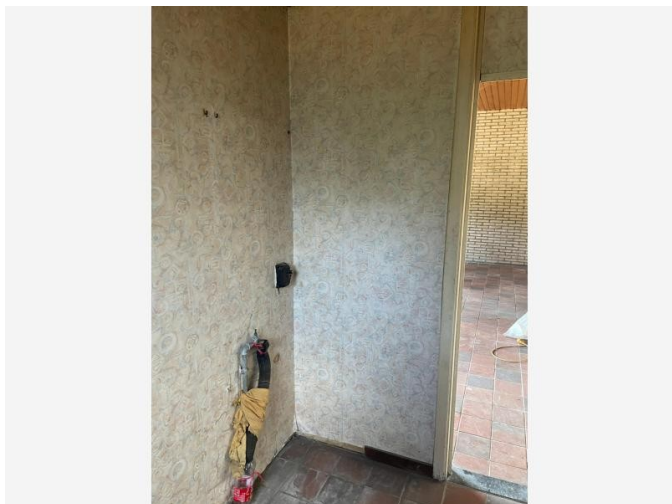
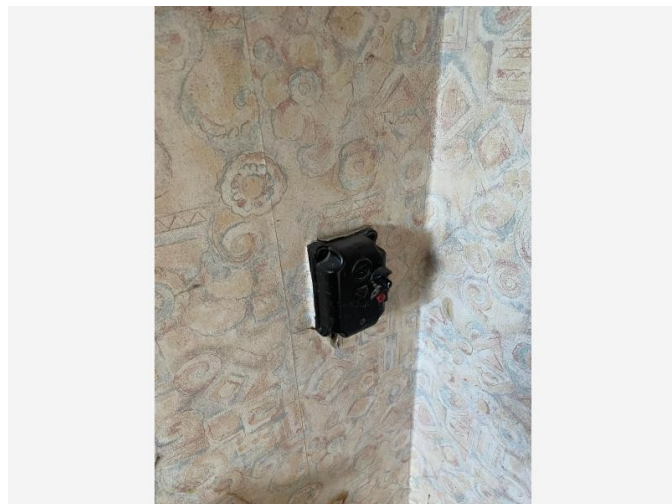
Het asbestmateriaal valt onder de mijlpaal van 2040.

Zorgvuldig beheren

Eindbeoordeling materiaalisico	Laag materiaalisico en/of verlaagde kans op vezelvrijgave
--------------------------------	---

Gebondenheid	Categorie 1: hechtgebonden in oorsprong
Asbestsoort (vezeltype)	Crocidoliet aanwezig
Asbestconcentratie	Laag (< 50%)
Afschermingsgraad van het gehele materiaal	Geheel of deels (ook) vrij aan de binnenlucht
Toestand van het materiaal	Onbeschadigd, niet verweerd

Beschrijving	Schakelaar
Omgeving	Binnen
Primaire drager	Communicatie en elektrische infrastructuur en uitrusting
Asbestmateriaal	Plaat, paneel, tablet - Type Bakeliet
Bindmiddel van asbestmateriaal	Kunststof of -hars
Gebondenheid op basis van bindmiddel	Hecht
Hoeveelheid (oppervlakte - dikte - aantal)	• 0,10 m ² - 1,00 cm - 1 stuk
Totaal volume	0,001 m ³
Eenvoudig bereikbaar	Ja
Bevestigingswijze	• Geschroefd
Identificatiemethode	Vaststelling zonder monsternamen

- Zorg voor een veilig beheer. Vermijd het beschadigen van het asbestmateriaal. Controleer de toestand jaarlijks op wijzigingen.

- Eenvoudige handelingen: mag via doe-het-zelf of door werknemer(s) met opleidingsattest eenvoudige handelingen
Kan in 1 geheel verwijderd worden bij zorgvuldig beheer.

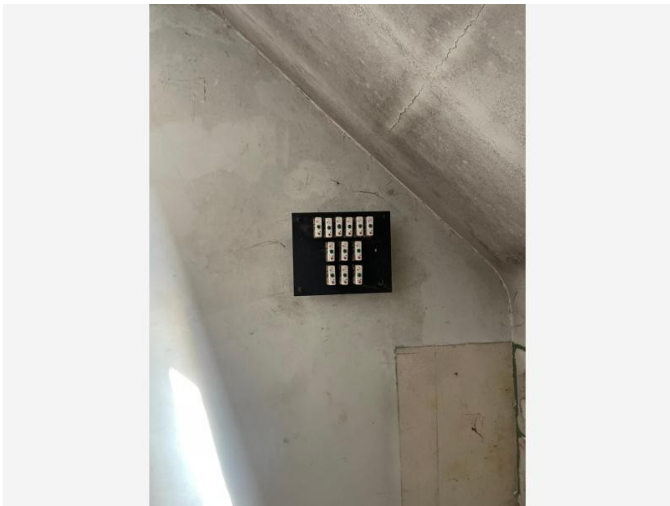
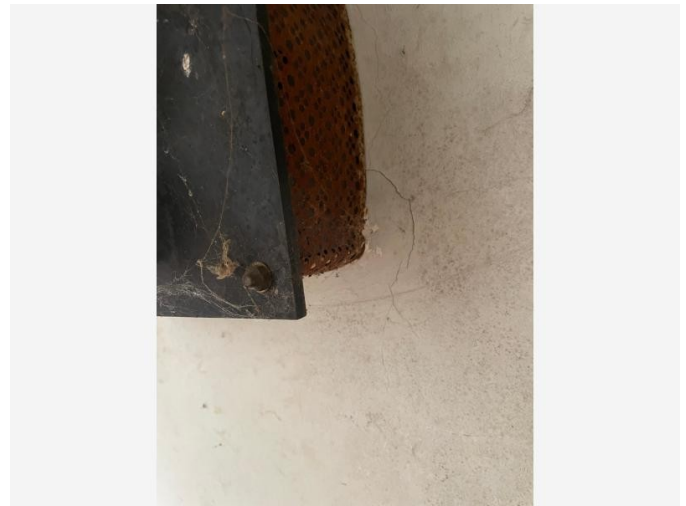
Het asbestmateriaal valt onder de mijlpaal van 2040.

Zorgvuldig beheren

Eindbeoordeling materiaalrisico	Laag materiaalrisico en/of verlaagde kans op vezelvrijgave
---------------------------------	--

Gebondenheid	Categorie 1: hechtgebonden in oorsprong
Asbestsoort (vezeltype)	Alleen chrysotiel
Asbestconcentratie	Laag (< 50%)
Afschermingsgraad van het gehele materiaal	Geheel of deels (ook) vrij aan de binnenlucht
Toestand van het materiaal	Licht beschadigd, licht verweerd. Intact materiaal type Pical – asbestboard of categorie III 'gebondenheid'

#	Type	Referentie	Resultaat
3.1	Puntmonster	MM02	Chrysotiel

Beschrijving	Schakelbord
Omgeving	Binnen
Primaire drager	Communicatie en elektrische infrastructuur en uitrusting
Asbestmateriaal	Plaat, paneel, tablet - Generiek
Bindmiddel van asbestmateriaal	Cement
Gebondenheid op basis van bindmiddel	Hecht
Hoeveelheid (oppervlakte - dikte - aantal)	• 0,06 m ² - 1,00 cm - 2 stuks

- Zorg voor een veilig beheer. Vermijd het beschadigen van het asbestmateriaal. Controleer de toestand jaarlijks op wijzigingen.

- Eenvoudige handelingen: mag via doe-het-zelf of door werknemer(s) met opleidingsattest eenvoudige handelingen
Kan in 1 geheel verwijderd worden bij zorgvuldig beheer.

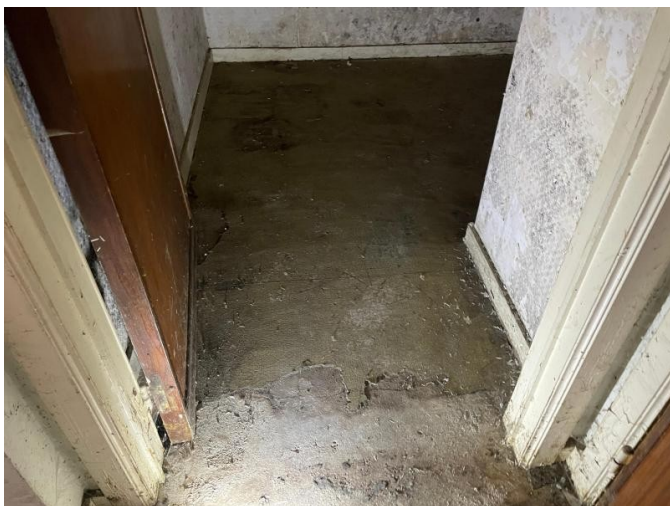
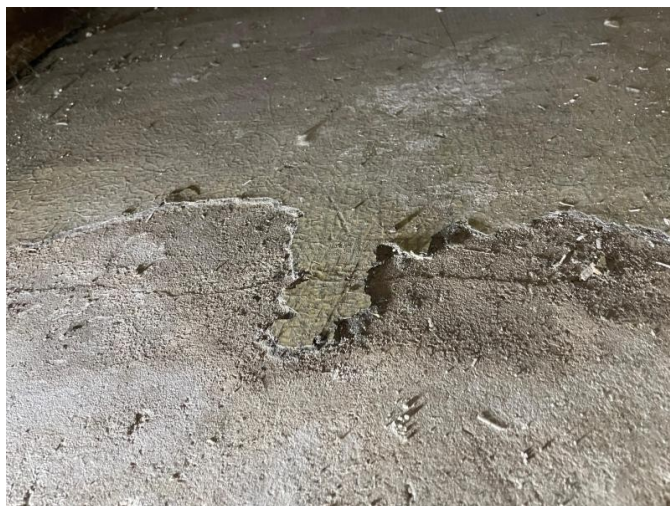
Fiche 4: Lijm vloerzeil 1e verdieping

Geen asbest

#	Type	Referentie	Resultaat
4.1	Puntmonster	MM06	Geen asbest

Beschrijving	Lijm vloerzeil 1e verdieping
Omgeving	Binnen
Primaire drager	Vloer
Bindmiddel van materiaal	Lijm

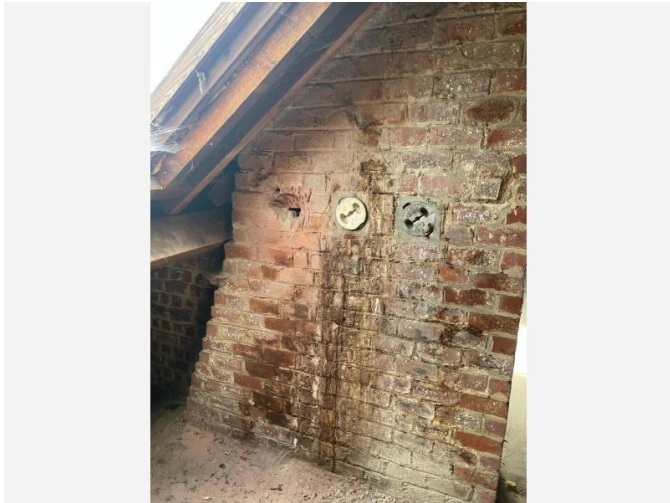
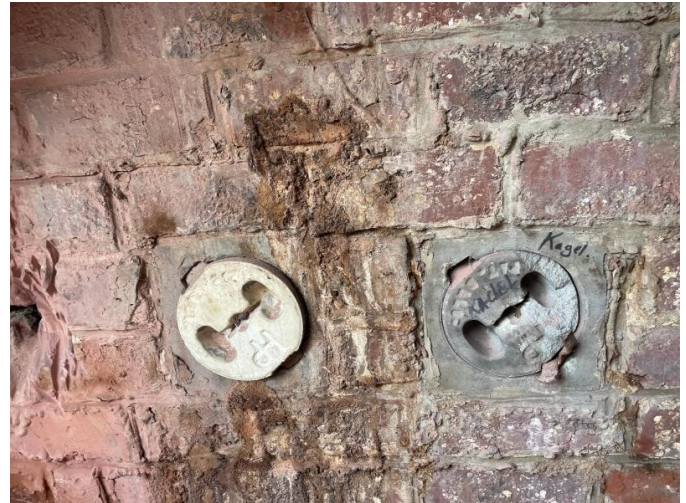
Fiche 9: Schouwstop

Geen asbest

#	Type	Referentie	Resultaat
9.1	Puntmonster	MM01	Geen asbest

Beschrijving	Schouwstop
Omgeving	Binnen
Primaire drager	Binnenwand
Bindmiddel van materiaal	Cement
