Asbestinventarisatetest

Groenstraat 17, 3078 Kortenberg

Attestnummer : 20240219-000311.000

Uitgegeven op : 19.02.2024

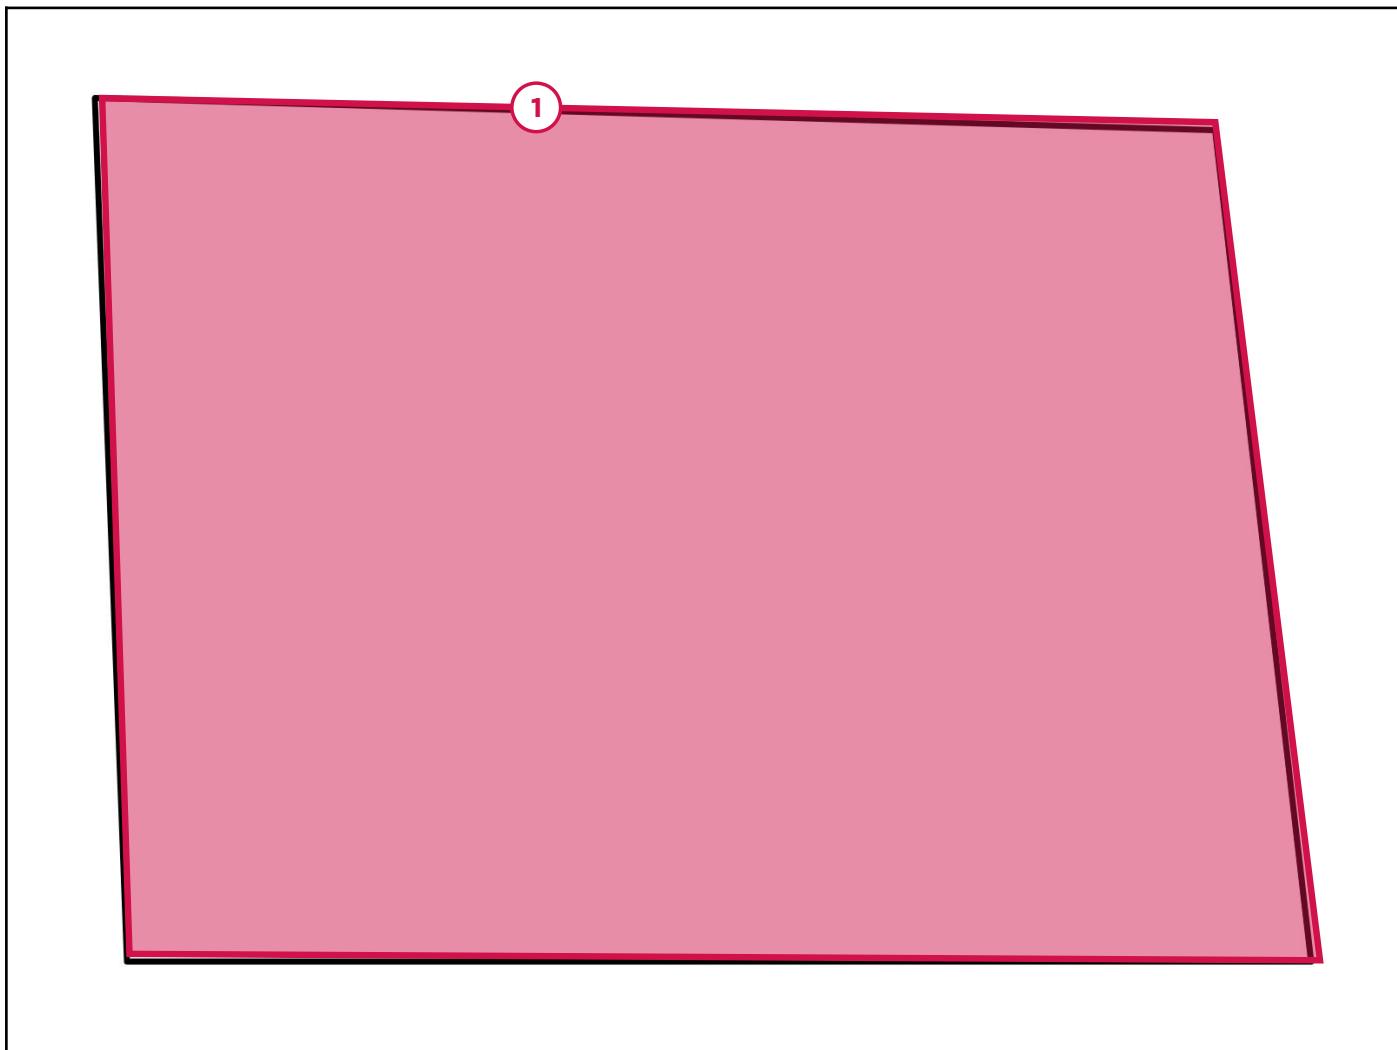
Plan 1.1: Constructie plan

Beschrijving	Type	Actie
1. Golfplaten dak tuinhuis	Asbestmateriaal	Dringend verwijderen

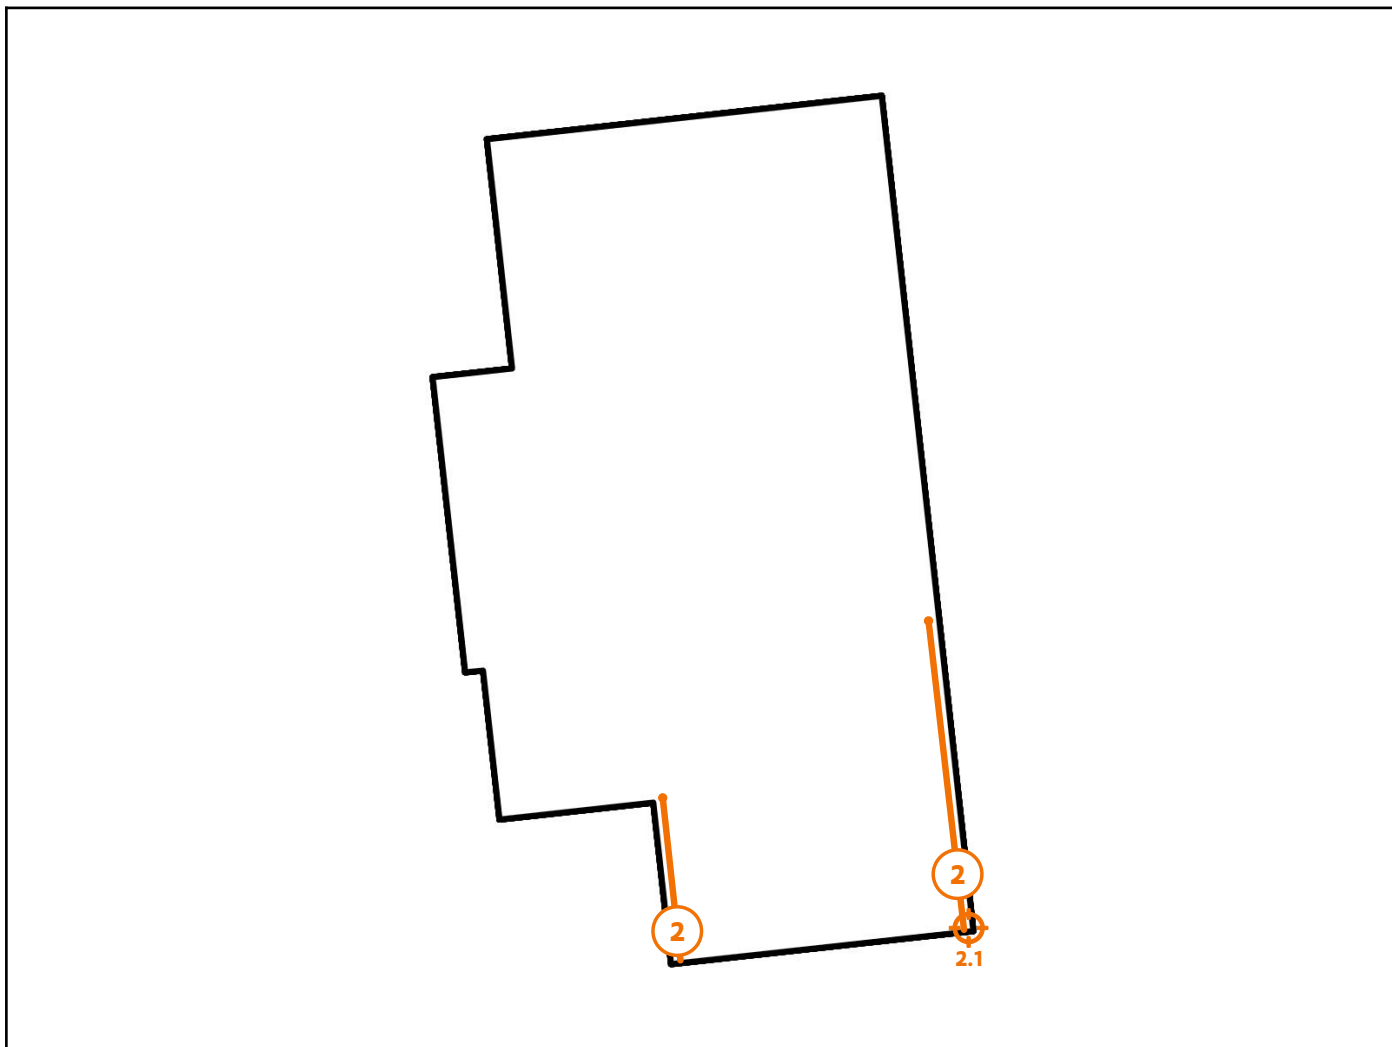
Plan 2.7: Hoofdgebouw plan

Beschrijving	Type	Actie
2. Deksteen	Asbestmateriaal	Verwijderen
2.1 Code: MM06	Puntmonster	-

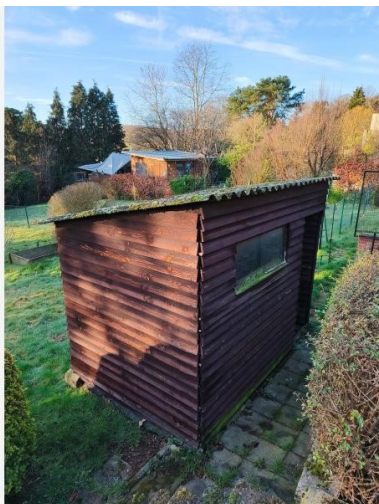
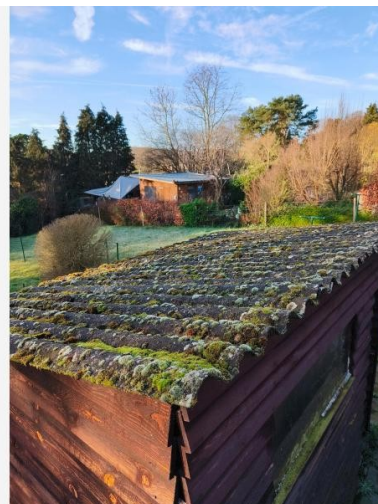
Het asbestmateriaal valt onder de mijlpaal van 2034.

Eindbeoordeling materiaalrisico	Hoog materiaalrisico en/of hoge kans op vezelvrijgave
---------------------------------	---

Gebondenheid	Categorie 1: hechtgebonden in oorsprong
Asbestsoort (vezeltype)	Crocidoliet aanwezig
Asbestconcentratie	Laag (< 50%)
Afschermingsgraad van het gehele materiaal	Geheel of deels (ook) vrij aan de binnenlucht
Toestand van het materiaal	Matig beschadigd, matig verweerd

Beschrijving	Golfplaten dak tuinhuis
Omgeving	Grenst aan binnen- en buitenlucht
Primaire drager	Schuin dak
Asbestmateriaal	Dak- en gevelbekleding - Golfplaat
Bindmiddel van asbestmateriaal	Cement
Gebondenheid op basis van bindmiddel	Hecht
Hoeveelheid (oppervlakte - aantal)	• 7,35 m ² - 1 stuk
Totale oppervlakte	7,35 m ²
Eenvoudig bereikbaar	Ja
Bevestigingswijze	• Geschroefd

Dringend verwijderen

- Zorg voor een veilig beheer. Vermijd het beschadigen van het asbestmateriaal. Controleer de toestand jaarlijks op wijzigingen.
- Hemelwater dat afspoelt van asbestcement daken of gevels kan asbestdeeltjes bevatten. Gebruik het enkel voor gesloten circuits (bv. spoelen toiletten). Reinig na het vervangen van het dak of de gevel de dakgoten en regenwaterput of -ton om asbesthoudend sediment of slib te verwijderen

- Eenvoudige handelingen: mag via doe-het-zelf of door werknemer(s) met opleidingsattest eenvoudige handelingen
De golfplaten weghalen kan op een veilige manier zonder kans op emissie.

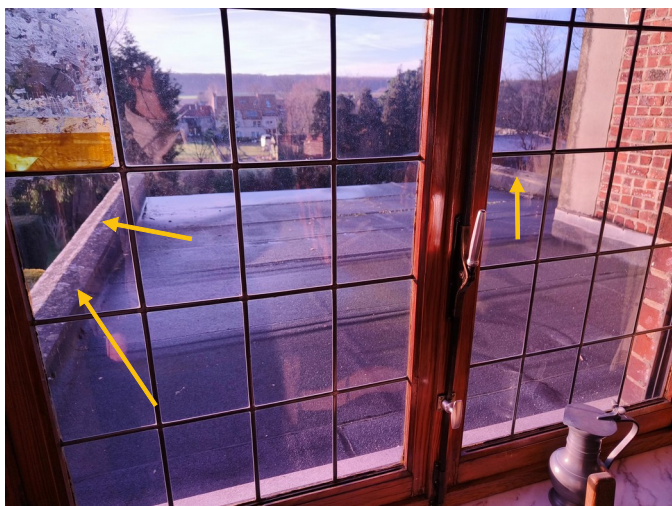
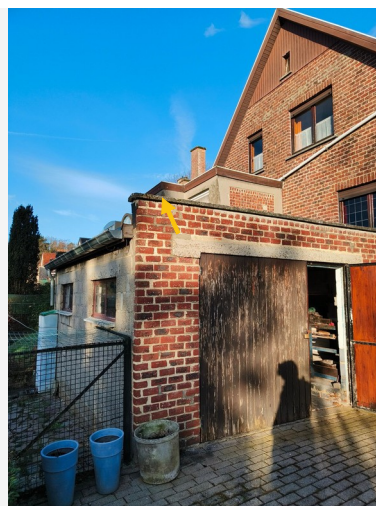
Het asbestmateriaal valt onder de mijlpaal van 2040.

Eindbeoordeling materiaalrisico	Verhoogd materiaalrisico en/of verhoogde kans op vezelvrijgave
---------------------------------	--

Gebondenheid	Categorie 1: hechtgebonden in oorsprong
Asbestsoort (vezeltype)	Alleen chrysotiel
Asbestconcentratie	Laag (< 50%)
Afschermingsgraad van het gehele materiaal	Geheel of deels vrij aan de buitenlucht
Toestand van het materiaal	Matig beschadigd, matig verweerd

#	Type	Referentie	Resultaat
2.1	Puntmonster	MM06	Chrysotiel

Beschrijving	Deksteen
Omgeving	Buiten
Primaire drager	Wand buitenschil
Asbestmateriaal	Deksteen, muurkap - Vol
Bindmiddel van asbestmateriaal	Cement
Gebondenheid op basis van bindmiddel	Hecht
Hoeveelheid (oppervlakte - dikte - aantal)	• 1,65 m ² - 5,00 cm - 1 stuk
Totaal volume	0,083 m ³

Verwijderen

- Zorg voor een veilig beheer. Vermijd het beschadigen van het asbestmateriaal. Controleer de toestand jaarlijks op wijzigingen.

- Eenvoudige handelingen: mag via doe-het-zelf of door werknemer(s) met opleidingsattest eenvoudige handelingen
Het vervangen van de dekstenen kan mits voorzichtige aanpak op een veilige manier zonder kans op emissie.

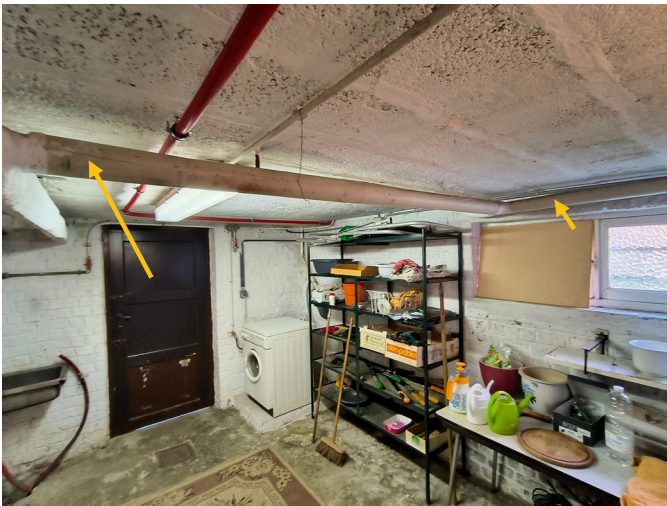
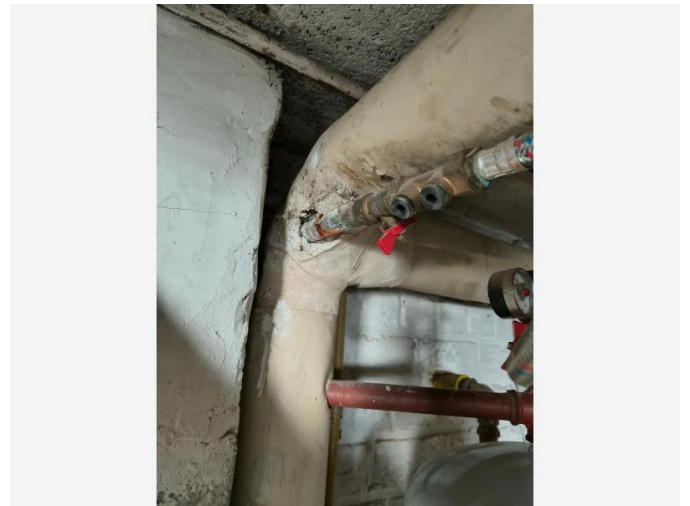
Het asbestmateriaal valt onder de mijlpaal van 2034.

Eindbeoordeling materiaalrisico	Laag materiaalrisico en/of verlaagde kans op vezelvrijgave
---------------------------------	--

Gebondenheid	Categorie 2: niet-hechtgebonden met matrix
Asbestsoort (vezeltype)	Amfibool aanwezig, uitgezonderd crocidoliet
Asbestconcentratie	Laag (< 50%)
Afschermingsgraad van het gehele materiaal	Enkel randen niet afgeschermd maar geen contact met binnenluchtstromen
Toestand van het materiaal	Matig beschadigd, matig verweerd

#	Type	Referentie	Resultaat
3.1	Puntmonster	MM01	Chrysotiel, Amosiet

Beschrijving	Buisisolatie
Omgeving	Binnen
Primaire drager	HVAC infrastructuur en uitrusting
Asbestmateriaal	In-situ afwerkingslagen - Thermische isolatie
Bindmiddel van asbestmateriaal	Gips - kalk
Gebondenheid op basis van bindmiddel	Niet-hechtgebonden
Hoeveelheid (lengte - omtrek - dikte - aantal)	<ul style="list-style-type: none">• 28,00 m - 40,00 cm - 3,00 cm - 1 stuk

Verwijderen

- Zorg voor een veilig beheer. Vermijd het beschadigen van het asbestmateriaal. Controleer de toestand jaarlijks op wijzigingen.
- Scherm in afwachting van verwijdering het asbestmateriaal af van luchtstromingen en verstoring: bijvoorbeeld door het te verpakken, te fixeren, af te dekken, signalisatie - afbakening aan te brengen, ...

- Hermetische zone (erkend asbestverwijderaar)
Het verwijderen van de isolatie rond de buis zal emissie veroorzaken.

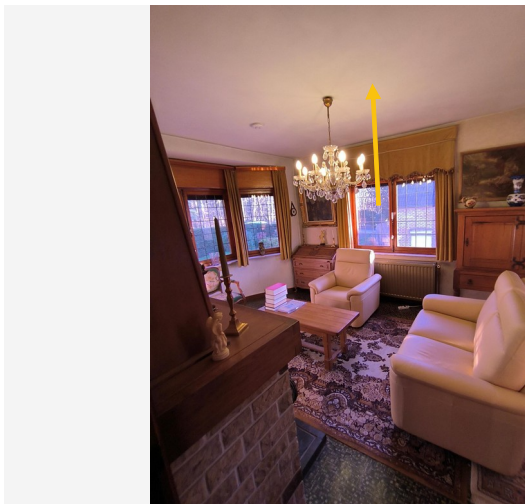
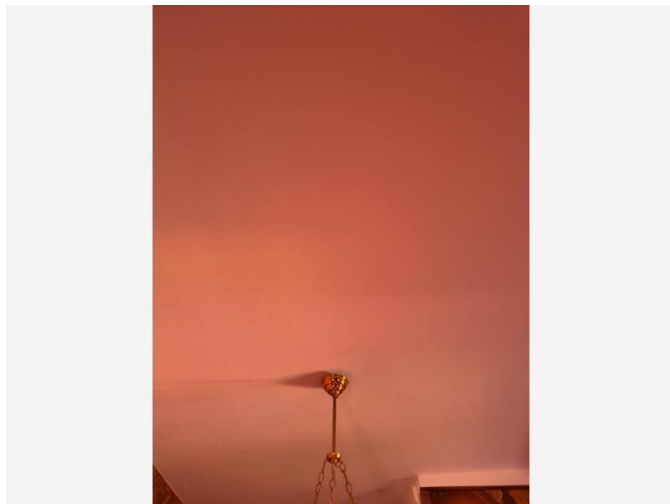
Fiche 9: Pleister plafond

Geen asbest

#	Type	Referentie	Resultaat
9.1	Mengmonster	MM03	Geen asbest

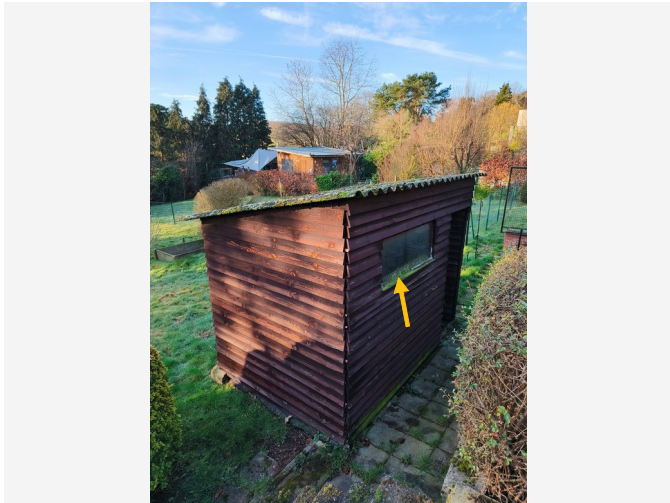
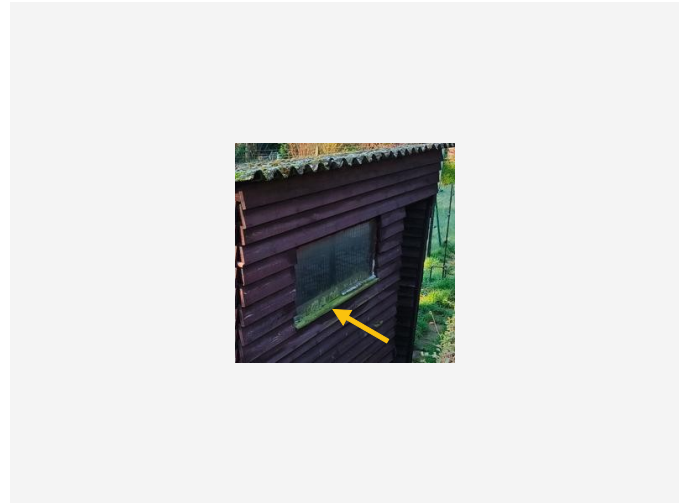
Geen asbest

#	Type	Referentie	Resultaat
10.1	Puntmonster	MM05	Geen asbest

Beschrijving	Mastiek tuinhuis
Omgeving	Buiten
Primaire drager	Wandopening verticaal (raam, deur, ...)
Bindmiddel van materiaal	Kitten, mastiek, pasta

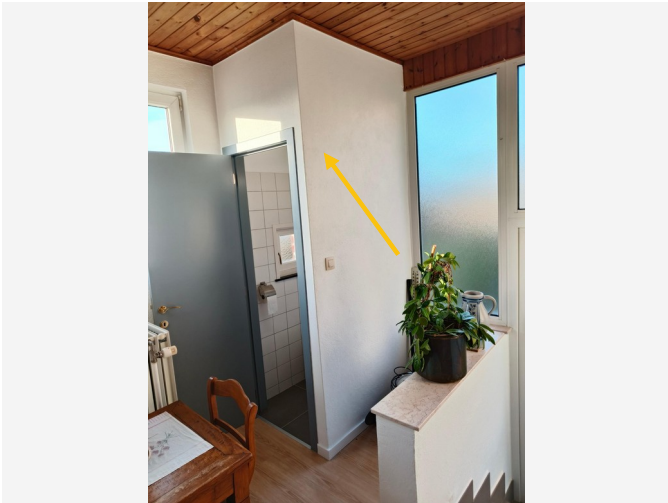
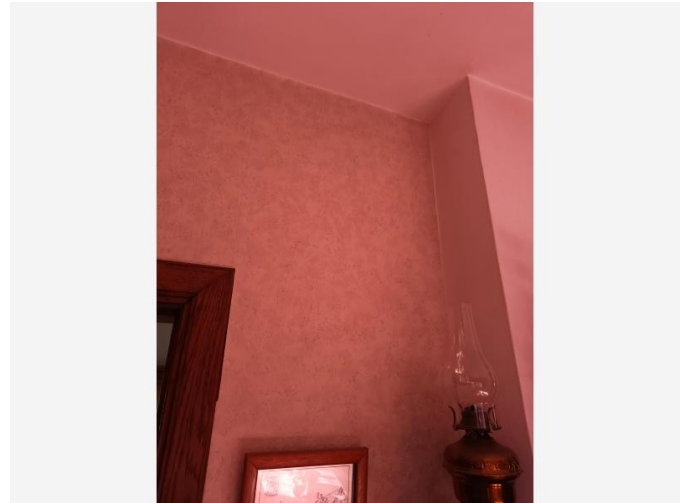
Geen asbest

#	Type	Referentie	Resultaat
11.1	Mengmonster	MM02	Geen asbest

Beschrijving	Pleister muren
Omgeving	Binnen
Primaire drager	Binnenwand

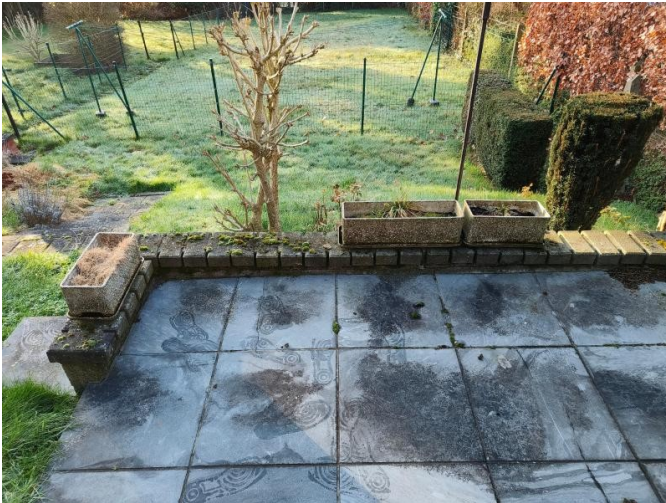
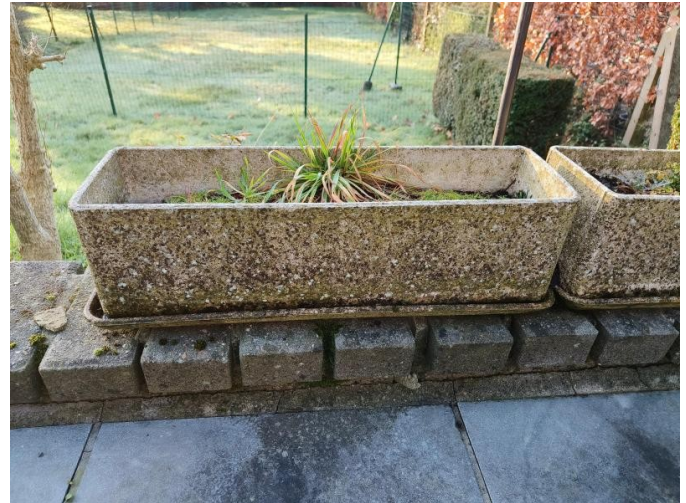
Fiche 12: Bloembak

Geen asbest

#	Type	Referentie	Resultaat
12.1	Puntmonster	MM04	Geen asbest
