Asbestinventarisatetest

Kwerpsebaan 266, 3071 Kortenberg

Attestnummer : 20240527-000136.000

Uitgegeven op : 27.05.2024

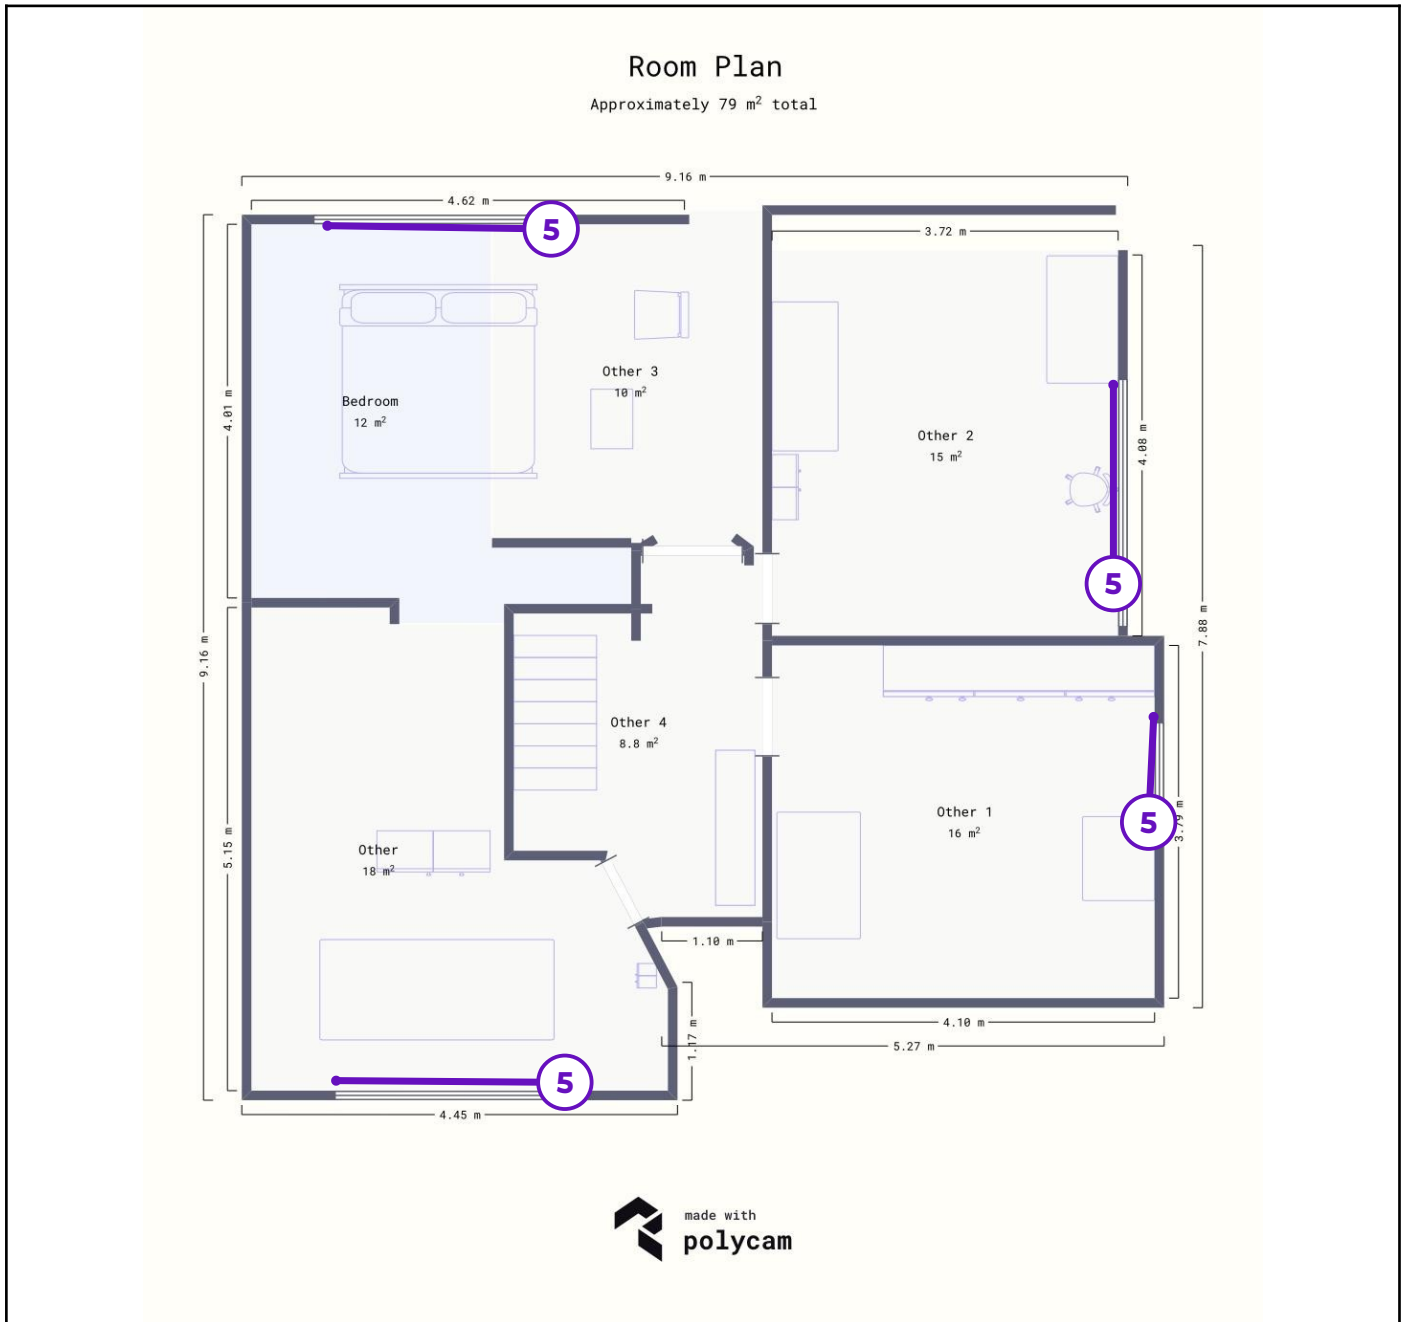
Plan 1.3: 1ste verdiep

Beschrijving	Type	Actie
5. Verwarmingen	Advies	-

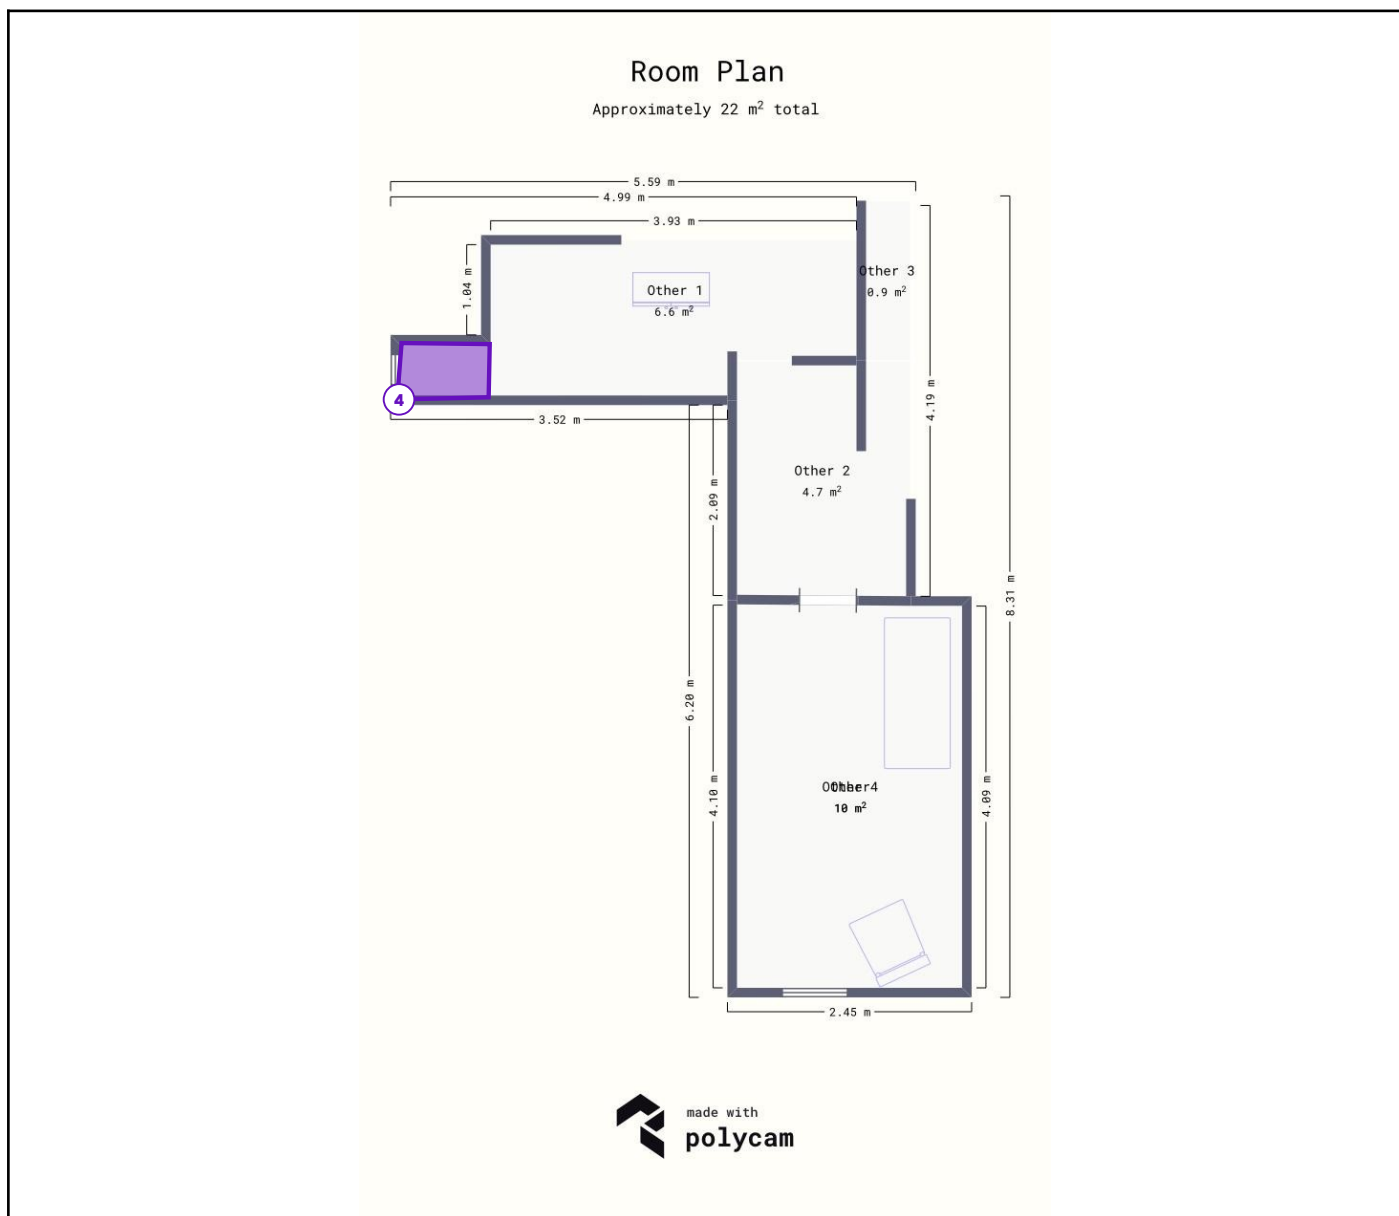
Plan 1.4: 2de verdiep

Beschrijving	Type	Actie
4. Lijmlaag achter wandtegels	Advies	-

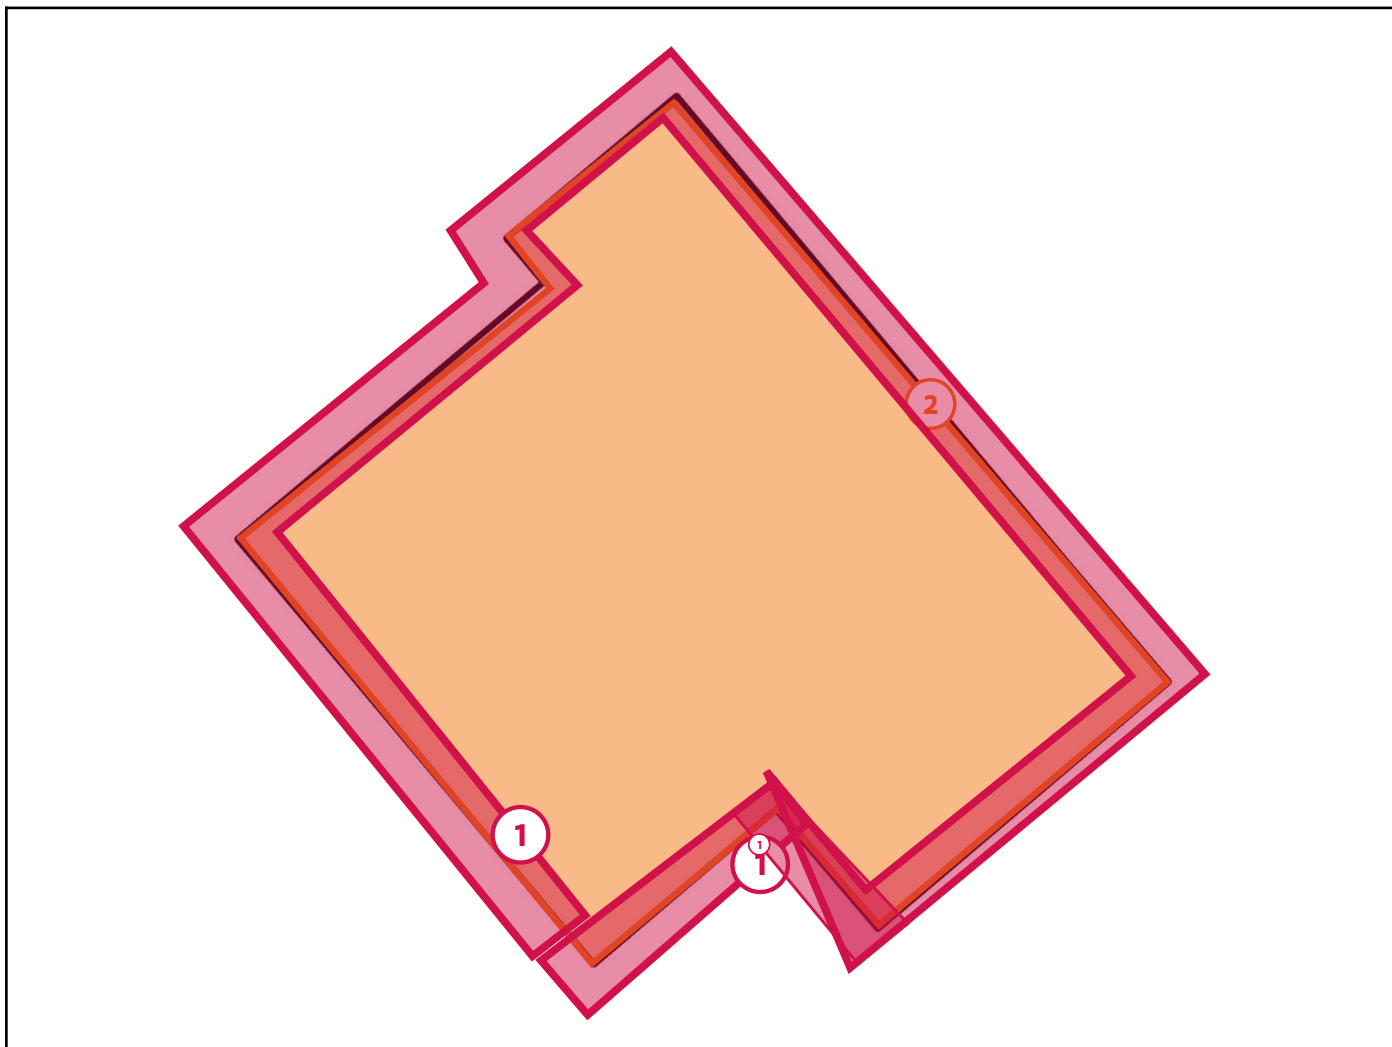
Plan 1.5: Bovenaanzicht

Beschrijving	Type	Actie
1. Slib in dakgoot	Asbestmateriaal	Dringend verwijderen
2. Leien dak	Asbestmateriaal	Verwijderen

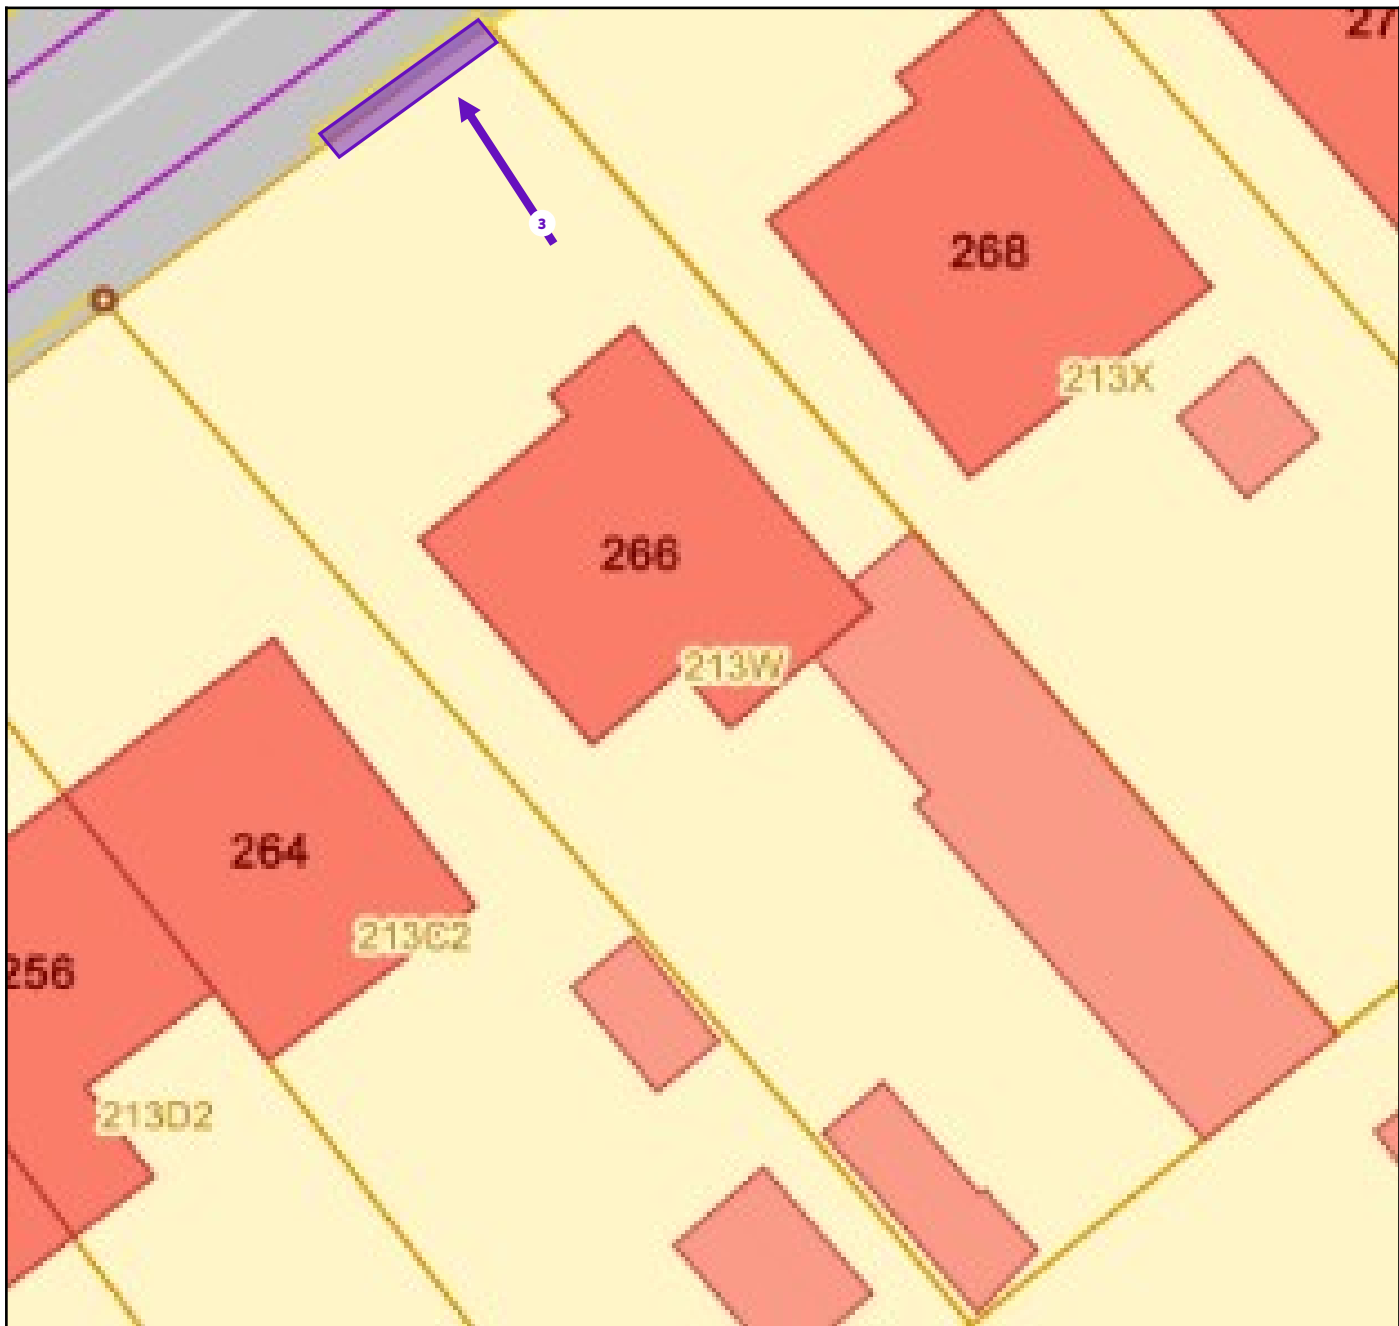
Plan 4.1: Vaststellingen buiten de constructies

Beschrijving	Type	Actie
3. Deksteen muurtje	Roerend goed	-

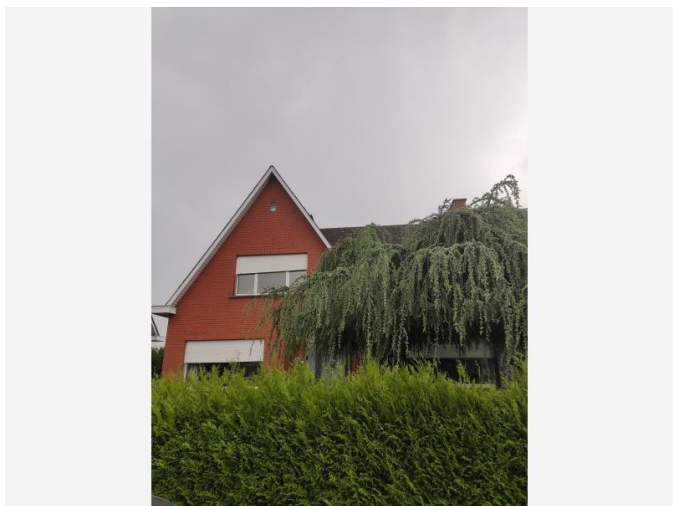
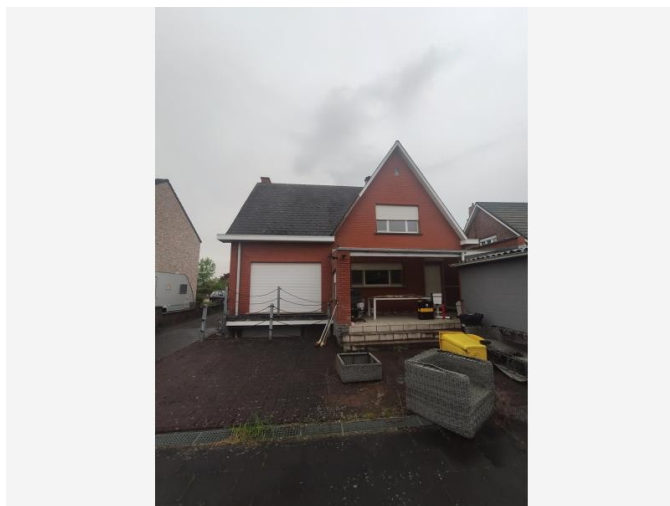
Het asbestmateriaal valt onder de mijlpaal van 2040.

Beschrijving	Slib in dakgoot
Type afvalstof	Betreft resten (contaminatie) van verwerking of beschadiging
Type resten (contaminatie)	<ul style="list-style-type: none">• Stof, deeltjes < 4 mm, flinters, gruis (los, opliggend)• Stof, deeltjes < 4 mm, flinters, gruis (vermengd in materiaal)
Besmette materialen	<ul style="list-style-type: none">• Sediment (dakgoot, afvoerbuï, regenwaterput, ...)
Bron van de resten	Asbestleien dak.
Omgeving	Buiten
Primaire drager	Infrastructuur hemelwater (opvang en afvoer)
Gebondenheid resten	Niet hecht
Hoeveelheid (gewicht - aantal)	<ul style="list-style-type: none">• 20,00 kg - 1 stuk
Totaal gewicht	20,00 kg
Eenvoudig bereikbaar	Ja
Identificatiemethode	Vaststelling zonder monstername

Dringend verwijderen

- Verwijder het asbestafval.

- Eenvoudige handelingen: mag via doe-het-zelf of door werknemer(s) met opleidingsattest eenvoudige handelingen
Verwijderingsvoorschriften volgens Codex over het welzijn op het werk Art. VI.3-54
- Eenvoudige handelingen: enkel door erkend asbestverwijderaar
Verwijderingsvoorschriften volgens Codex over het welzijn op het werk Art. VI.3-54

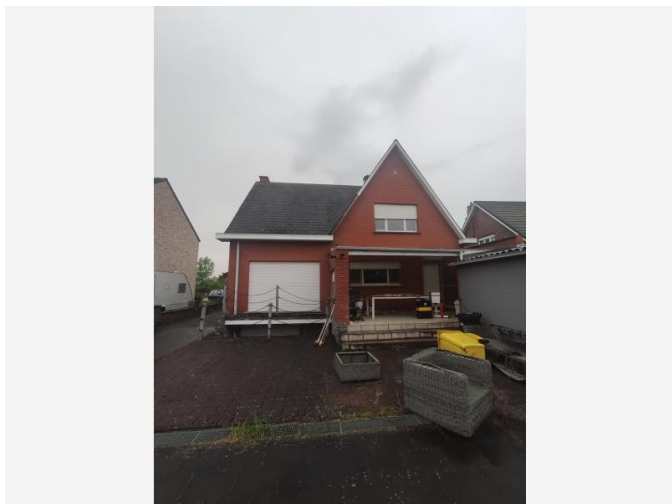
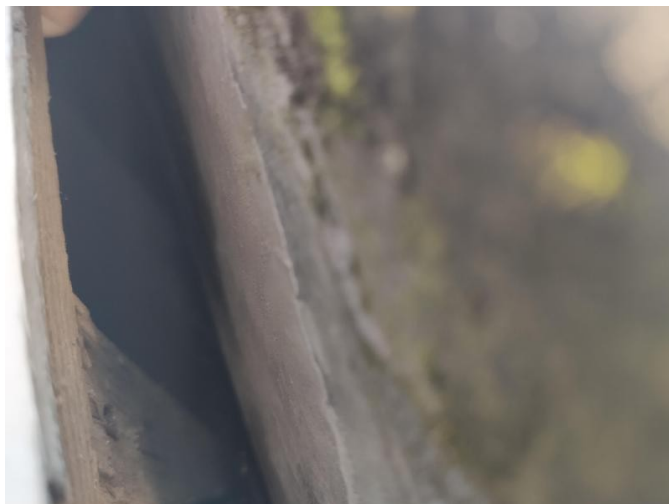
Het asbestmateriaal valt onder de mijlpaal van 2034.

Eindbeoordeling materiaalrisico	Verhoogd materiaalrisico en/of verhoogde kans op vezelvrijgave
---------------------------------	----------------------------------------------------------------

Gebondenheid	Categorie 1: hechtgebonden in oorsprong
Asbestsoort (vezeltype)	Crocidoliet aanwezig
Asbestconcentratie	Laag (< 50%)
Afschermingsgraad van het gehele materiaal	Geheel of deels vrij aan de buitenlucht
Toestand van het materiaal	Matig beschadigd, matig verweerd

Beschrijving	Leien dak
Omgeving	Buiten
Primaire drager	Schuin dak
Asbestmateriaal	Dak- en gevelbekleding - Lei, shingle
Bindmiddel van asbestmateriaal	Cement
Gebondenheid op basis van bindmiddel	Hecht
Hoeveelheid (oppervlakte - aantal)	• 150,00 m ² - 1 stuk
Totale oppervlakte	150,00 m ²
Eenvoudig bereikbaar	Ja

Verwijderen

- Zorg voor een veilig beheer. Vermijd het beschadigen van het asbestmateriaal. Controleer de toestand jaarlijks op wijzigingen.
- Verwijder dit asbestmateriaal zo snel mogelijk. Volg de toestand goed op.
- Hemelwater dat afspoelt van asbestcement daken of gevels kan asbestdeeltjes bevatten. Gebruik het enkel voor gesloten circuits (bv. spoelen toiletten). Reinig na het vervangen van het dak of de gevel de dakgoten en regenwaterput of -ton om asbesthoudend sediment of slib te verwijderen

- Eenvoudige handelingen: mag via doe-het-zelf of door werknemer(s) met opleidingsattest eenvoudige handelingen
Verwijderingsvoorschriften volgens Codex over het welzijn op het werk Art. VI.3-54.
- Eenvoudige handelingen: enkel door erkend asbestverwijderaar
Verwijderingsvoorschriften volgens Codex over het welzijn op het werk Art. VI.3-54.

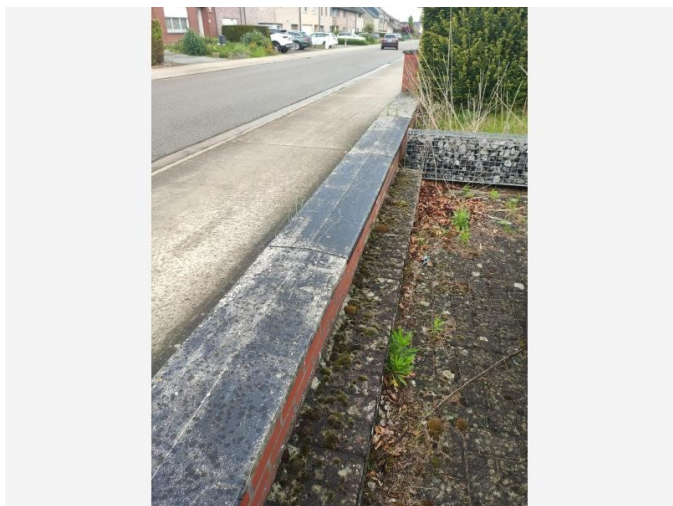
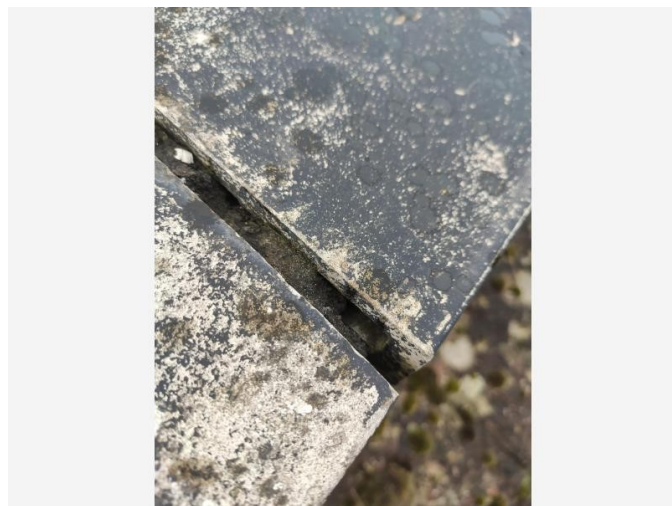
Eindbeoordeling materiaalrisico	Laag materiaalrisico en/of verlaagde kans op vezelvrijgave
---------------------------------	------------------------------------------------------------

Gebondenheid	Categorie 1: hechtgebonden in oorsprong
Asbestsoort (vezeltype)	Crocidoliet aanwezig
Asbestconcentratie	Laag (< 50%)
Afschermingsgraad van het gehele materiaal	Geheel of deels vrij aan de buitenlucht
Toestand van het materiaal	Licht beschadigd, licht verweerd. Intact materiaal type Pical – asbestboard of categorie III 'gebondenheid'

Beschrijving	Deksteen muurtje
Omgeving	Buiten
Primaire drager	Afboording, omheining...
Asbesttoepassing	Deksteen, muurkap - Hol
Bindmiddel van asbesttoepassing	Cement
Gebondenheid op basis van bindmiddel	Hecht
Hoeveelheid (oppervlakte - dikte - aantal)	• 1,50 m ² - 4,00 cm - 4 stuks
Totaal volume	0,24 m ³
Identificatiemethode	Vaststelling zonder monstername
Destructieve handeling voor identificatie	Nee

- Vermijd het beschadigen van de asbesttoepassing. Controleer de toestand jaarlijks op wijzigingen.

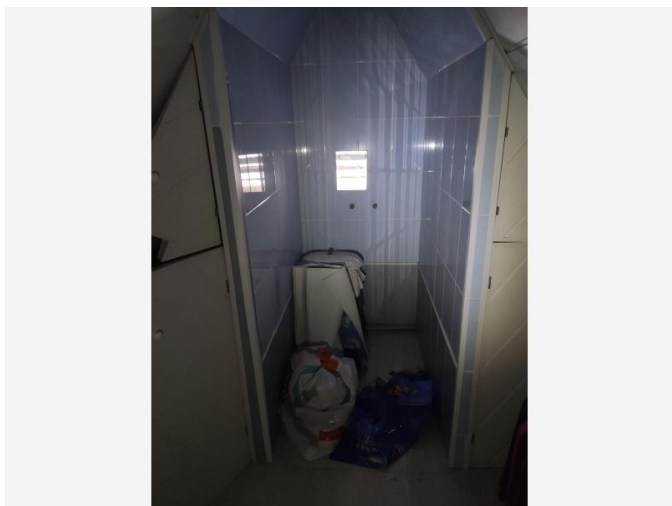
Kans op aanwezigheid van asbestverdachte lijmlaag achter wandtegels in de badkamer op het 2de verdiep. Staalname niet mogelijk binnen het kader van een niet-destructieve inventaris.

Identificatiemethode	Redelijk vermoeden
Primaire drager	Binnenwand
(Asbest)materiaal	In-situ afwerkingslagen - Lijmlaag
Bindmiddel	Lijm
Gebondenheid bindmiddel	Hecht

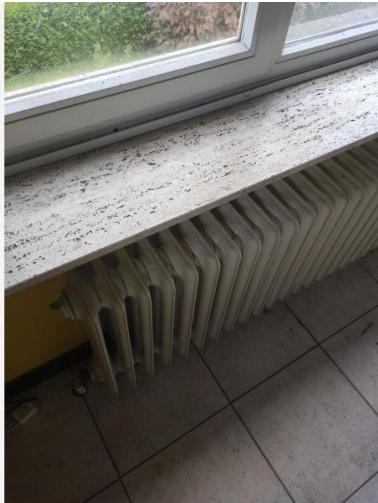
Kans op aanwezigheid van asbestverdachte pakking in oude verwarmingen met onbekend productiejaar. Staalname niet mogelijk binnen het kader van een nie-destructieve inventaris. Het betreft 4 installaties op het 1ste verdiep.

Identificatiemethode	Redelijk vermoeden
Primaire drager	HVAC infrastructuur en uitrusting
(Asbest)materiaal	Pakking, dichting
Bindmiddel	Karton - papier - viltachtig
Gebondenheid bindmiddel	Niet-hechtgebonden

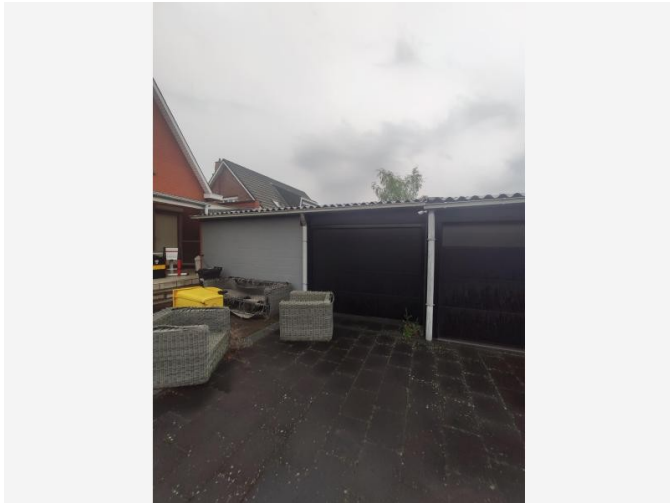
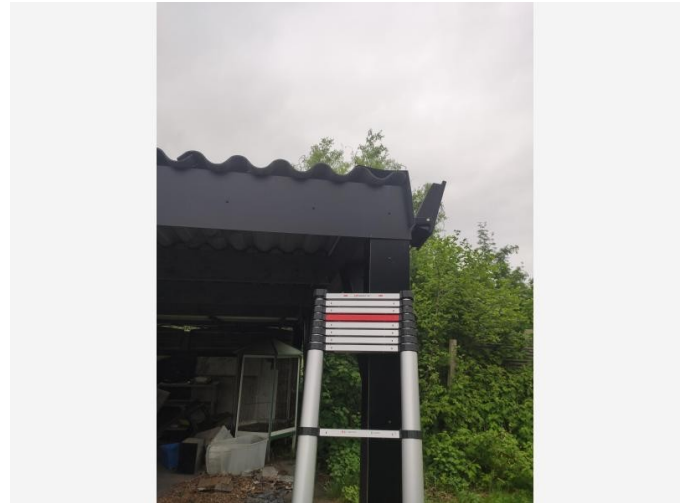
Geen asbest

#	Type	Referentie	Resultaat
6.1	Puntmonster	001	Geen asbest

Beschrijving	Dak bijbouw
Omgeving	Buiten
Primaire drager	Schuin dak
Bindmiddel van materiaal	Cement

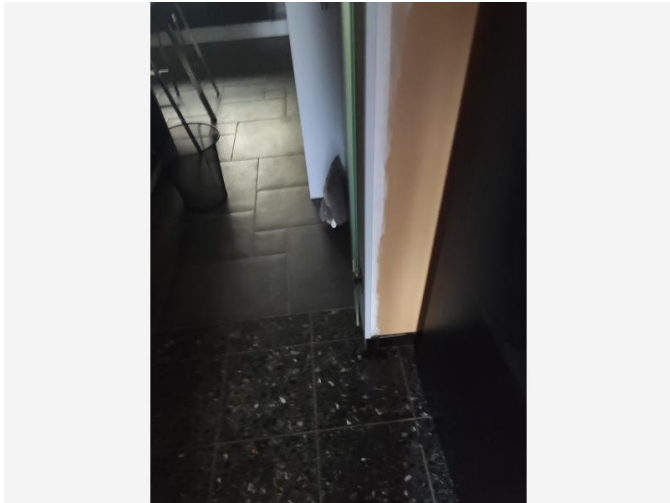
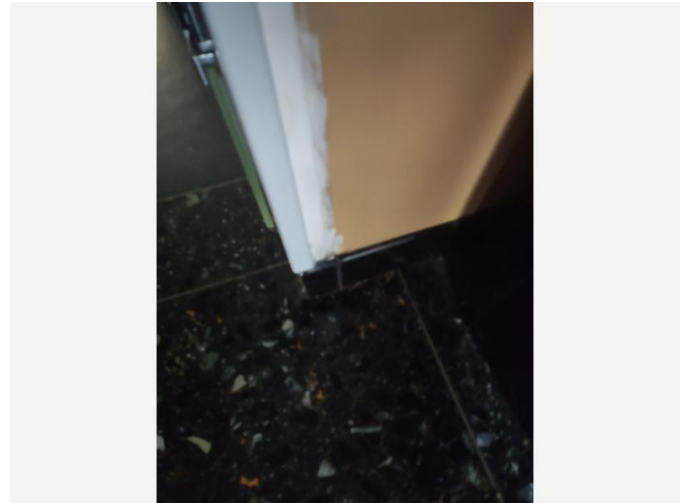
Geen asbest

#	Type	Referentie	Resultaat
7.1	Mengmonster	002	Geen asbest

Beschrijving	Pleisterwerk muren
Omgeving	Binnen
Primaire drager	Binnenwand
