Asbestinventarisatetest

Engerstraat 170, 3071 Kortenberg

Attestnummer : 20250728-000309.000

Asbestveilig (maar niet asbestvrij)

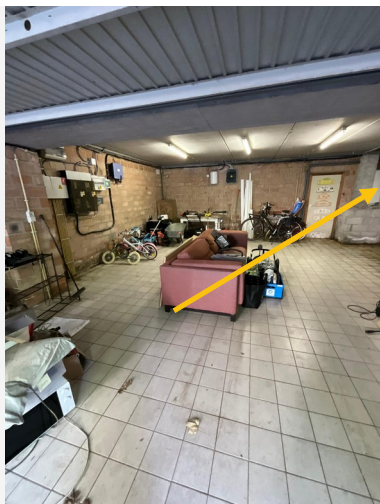
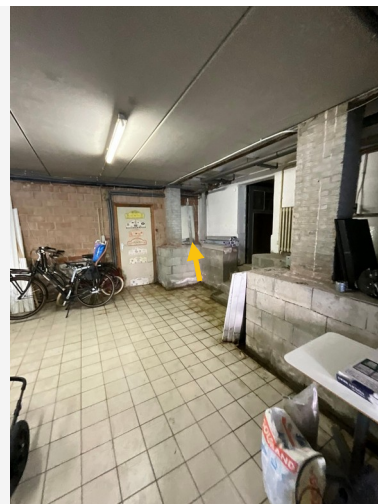
Eindbeoordeling materiaalrisico	Laag materiaalrisico en/of verlaagde kans op vezelvrijgave
---------------------------------	--

Gebondenheid	Categorie 1: hechtgebonden in oorsprong
Asbestsoort (vezeltype)	Crocidoliet aanwezig
Asbestconcentratie	Laag (< 50%)
Afschermingsgraad van het gehele materiaal	Geheel of deels (ook) vrij aan de binnenlucht
Toestand van het materiaal	Onbeschadigd, niet verweerd

Beschrijving	AC afvoerbuis (visueel vastgesteld)
Omgeving	Binnen
Primaire drager	Sanitaire infrastructuur en uitrusting (toe- en afvoer)
Asbestmateriaal	Buis, koker, leiding, pijp, doorvoer
Bindmiddel van asbestmateriaal	Cement
Gebondenheid op basis van bindmiddel	Hecht
Hoeveelheid (lengte - omtrek - dikte - aantal)	<ul style="list-style-type: none">• 1,00 m - 15,00 cm - 2,00 cm - 1 stuk
Totaal volume	0,003 m ³
Eenvoudig bereikbaar	Ja
Bevestigingswijze	<ul style="list-style-type: none">• Verlijmd, ingegoten, versmeerd
Identificatiemethode	Vaststelling zonder monsternamen
Destructieve handeling voor identificatie	Nee
Opmerking	De vermelde oppervlaktes, diktes, gewichten en volumens betreffen een berekende schatting. Er worden geen rechten verleend aan deze oppervlaktes/diktes/volumes.

- Zorg voor een veilig beheer. Vermijd het beschadigen van het asbestmateriaal. Controleer de toestand jaarlijks op wijzigingen.

De buisc kan voorzichtig losgebeiteld worden , extra bevochtigen om stof te voorkomen

Standaard dragen van de nodige wegwerp beschermingsmiddelen FFP 3 masker , handschoenen en tyvec CAT III type 5-6

Bij de gemeente/containerpark afsluitzakken halen om dubbel in te pakken en af te voeren naar het containerpark als hechtgebonden asbestafval.

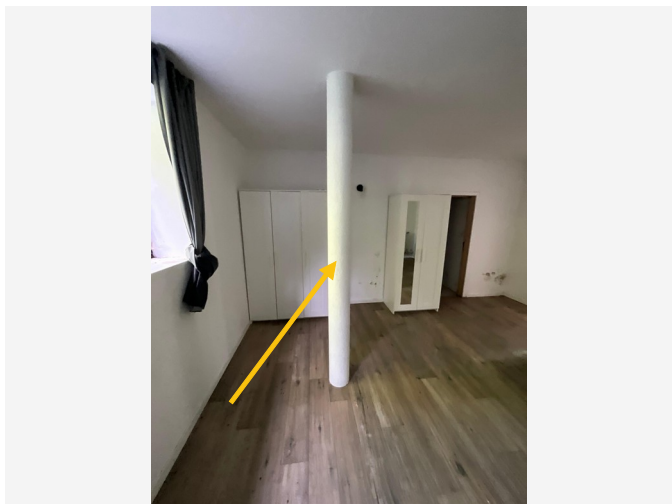
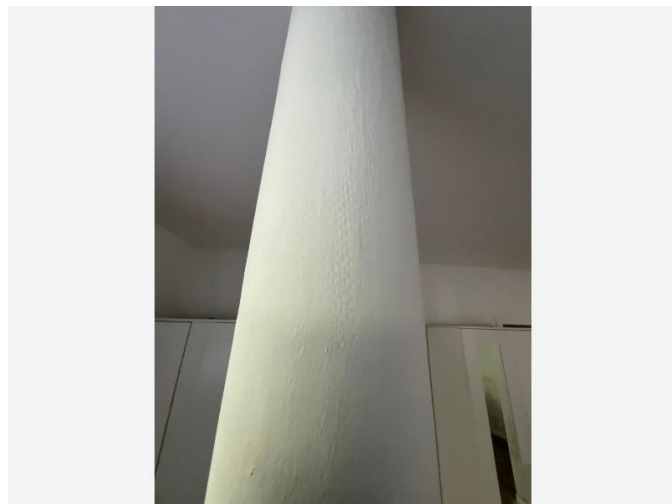
Eindbeoordeling materiaalrisico	Laag materiaalrisico en/of verlaagde kans op vezelvrijgave
---------------------------------	--

Gebondenheid	Categorie 1: hechtgebonden in oorsprong
Asbestsoort (vezeltype)	Crocidoliet aanwezig
Asbestconcentratie	Laag (< 50%)
Afschermingsgraad van het gehele materiaal	Geheel of deels (ook) vrij aan de binnenlucht
Toestand van het materiaal	Onbeschadigd, niet verweerd

Beschrijving	Verloren bekistingspaal.
Omgeving	Binnen
Primaire drager	Fundering-draagstructuur (horizontaal, verticaal)
Asbestmateriaal	Verloren bekisting - Buis, koker
Bindmiddel van asbestmateriaal	Cement
Gebondenheid op basis van bindmiddel	Hecht
Hoeveelheid (lengte - omtrek - dikte - aantal)	<ul style="list-style-type: none">• 2,00 m - 25,00 cm - 2,00 cm - 1 stuk
Totaal volume	0,01 m ³
Eenvoudig bereikbaar	Ja
Bevestigingswijze	<ul style="list-style-type: none">• Verlijmd, ingegoten, versmeerd
Identificatiemethode	Vaststelling zonder monstername
Destructieve handeling voor identificatie	Nee
Opmerking	aantal 1 De vermelde oppervlaktes en volumes betreffen een beredeneerde schatting. Er worden geen rechten verleend aan deze oppervlaktes/volumes. De dikte is een schatting die voorkomt uit de monsterplaatsen en is daarom niet altijd representatief.

- Zorg voor een veilig beheer. Vermijd het beschadigen van het asbestmateriaal. Controleer de toestand jaarlijks op wijzigingen.

Wij adviseren door een aannemer of architect de stabiliteit te laten controleren.

Indien de paal in zijn geheel verwijderd kan worden is dit mogelijk volgens techniek EH.

Plaats indien nodig een andere steunpaal.

Extra bevochtigen van de bekistingspaal , beitel rondom de paal boven en onder voorzichtig los zonder de bekisting te breken , de bekistingspaal verpakken in plastic folie en afvoeren als hechtgebonden afval.

HZ Erkend asbestverwijderaar : Vermits het over verloren bekisting gaat, kan men deze eventueel afpikkeren in hermetische zone. De bouwkundige integriteit zal hierdoor geenszins worden aangetast. De steunpaal zelf bevindt zich binnen de verloren bekisting. Bij het wegpikkeren zal de asbestcementbuis gemakkelijk loskomen van de beton van de steunpaal.

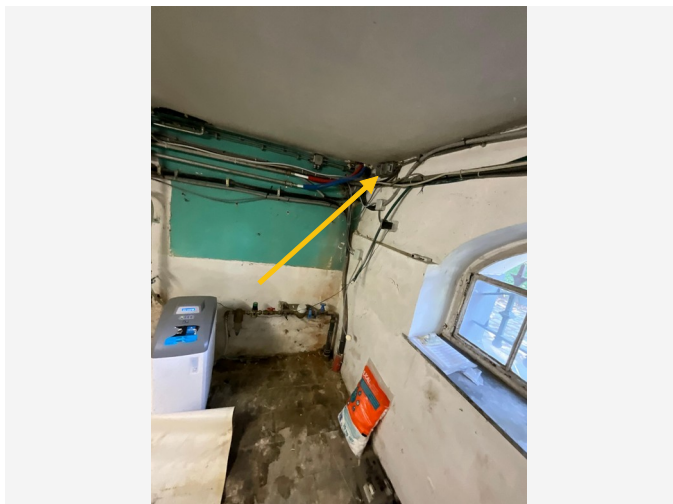
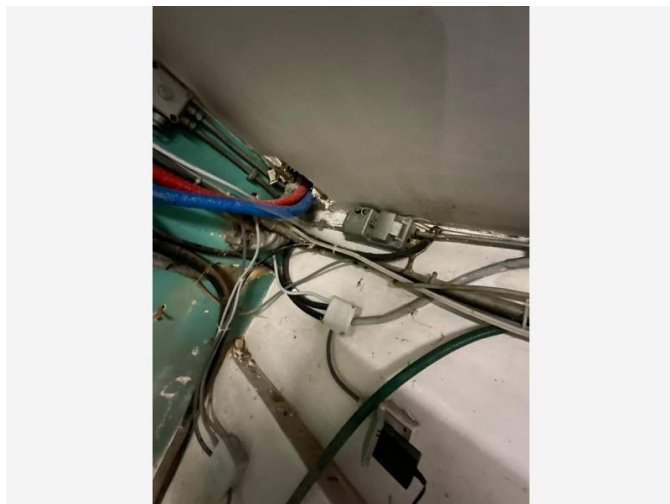
Eindbeoordeling materiaalrisico	Laag materiaalrisico en/of verlaagde kans op vezelvrijgave
---------------------------------	--

Gebondenheid	Categorie 1: hechtgebonden in oorsprong
Asbestsoort (vezeltype)	Crocidoliet aanwezig
Asbestconcentratie	Laag (< 50%)
Afschermingsgraad van het gehele materiaal	Geheel of deels (ook) vrij aan de binnenlucht
Toestand van het materiaal	Onbeschadigd, niet verweerd

Beschrijving	Bakelieten zekeringskast
Omgeving	Binnen
Primaire drager	Communicatie en elektrische infrastructuur en uitrusting
Asbestmateriaal	Plaat, paneel, tablet - Type Bakeliet
Bindmiddel van asbestmateriaal	Kunststof of -hars
Gebondenheid op basis van bindmiddel	Hecht
Hoeveelheid (oppervlakte - dikte - aantal)	<ul style="list-style-type: none"> • 0,20 m² - 10,00 cm - 1 stuk
Totaal volume	0,02 m ³
Eenvoudig bereikbaar	Ja
Bevestigingswijze	<ul style="list-style-type: none"> • Geschroefd
Identificatiemethode	Vaststelling zonder monsternamen
Destructieve handeling voor identificatie	Nee
Opmerking	<p>De doorgegeven aantallen zijn een schatting, het is mogelijk dat er meerdere bakeliet toepassingen aanwezig zijn.</p> <p>Het is moeilijk te bepalen of de bakeliettoepassingen in de woning ook effectief asbesthoudend zijn (het kan ook gaan om de asbestvrije variant).</p> <p>-Er werd geen monster genomen omw beschadiging aan een elektrisch gerelateerde toepassing, extra controle bij verwijdering van het verdacht materiaal. Vermoedelijk zullen de toepassingen verwijderd worden bij aanpassing van het elektriciteitsnetwerk.</p> <p>Let op! De meterkast is waarschijnlijk eigendom van Fluvius. In dat geval mag u deze niet zelf verwijderen. Neem bij vragen contact op met Fluvius.</p>

- Zorg voor een veilig beheer. Vermijd het beschadigen van het asbestmateriaal. Controleer de toestand jaarlijks op wijzigingen.

- Eenvoudige handelingen: mag via doe-het-zelf of door werknemer(s) met opleidingsattest eenvoudige handelingen
Schakelaars, stopcontacten en andere gelijkaardige toepassingen kunnen eenvoudig losgeschroefd worden --> EH doe-het-zelf.

Afgesloten of verzegelde kast --> EH opgeleid techniek personeel 8u basisopleiding asbest.

Standaard dragen van de nodige wegwerp beschermingsmiddelen FFP 3 masker, handschoenen en tyvec CAT III type 5-6. Dubbel verpakken en als hechtgebonden afval naar het containerpark brengen.

Tellerkast: De toepassing dient verwijderd te worden door de netbeheerder, vermoedelijk wordt dit uitgevoerd wanneer de oude meterkast vervangen wordt door een digitale meter.

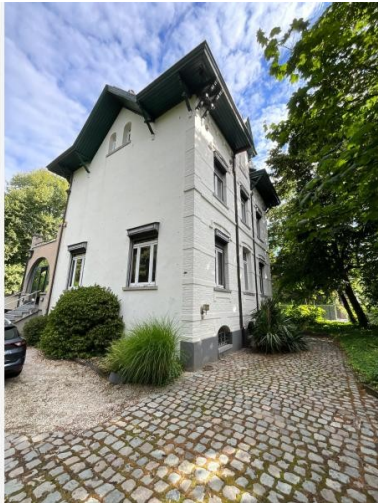
Tijdelijke beperking

Reden: Het te onderzoeken materiaal situeert zich hoger dan 3,50 m te rekenen vanaf een veilige ondergrond

Uitleg van de asbestdeskundige: Tijdelijke beperking: Bij werken (dak of reiniging schouw) kan een stelling geplaatst worden of een hoogwerker gebruikt worden, het is niet duidelijk of er asbestverdachte materialen aanwezig zijn in de schouw.

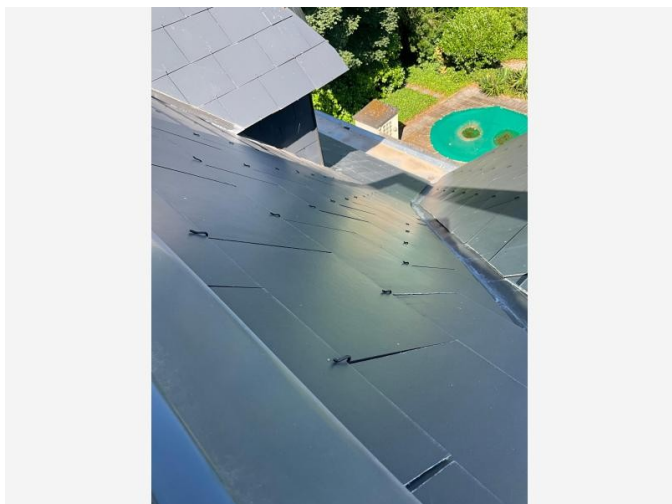
Het hellend dak werd vernieuwd in ... (zie bewijsdocumenten). We nemen aan dat een hellend dak geplaatst na 2001 niet geen asbest verdachte materialen meer bevat. Verborgene onderlagen konden niet gecontroleerd worden. Deze dienen gecontroleerd te worden bij renovatie.

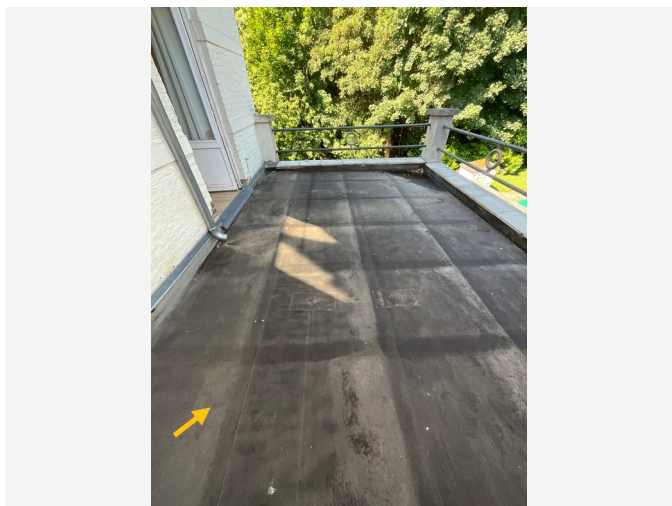
Het plat dak werd gecontroleerd, er ligt EPDM op het plat dak, dit is niet asbest-verdacht. Het is mogelijk dat er wel nog verdachte onderlagen aanwezig zijn. Deze dienen gecontroleerd te worden bij renovatie.

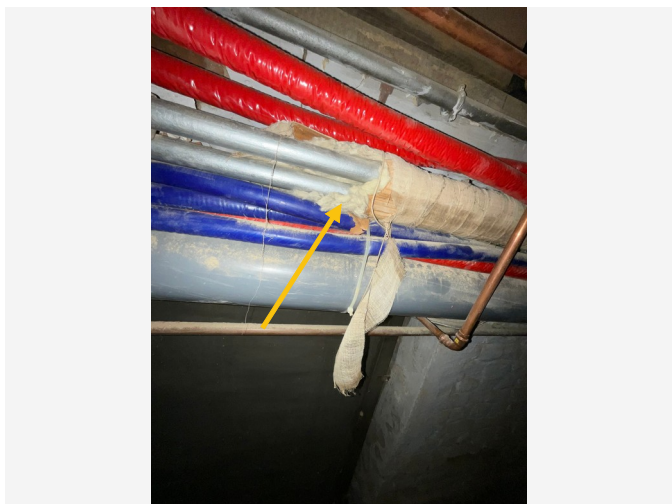
De thermische isolatie bestaat uit textiel (doek), en glaswol. Asbestvezels werden verwerkt in de pleisterlaag. Er is geen pleisterlaag aanwezig, de isolatie is hierdoor niet verdacht.

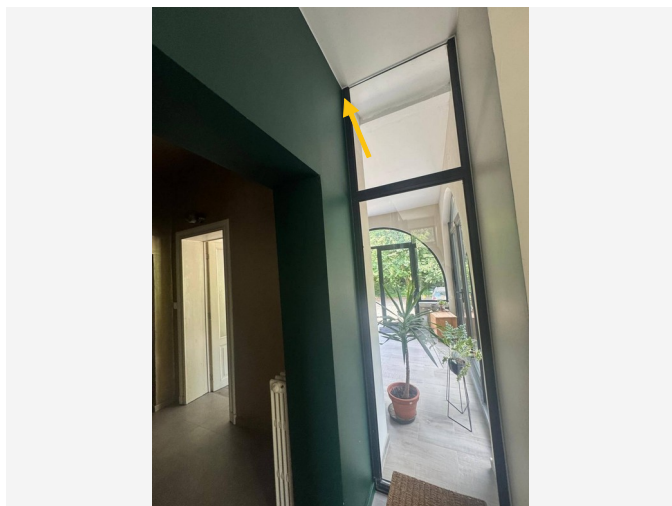
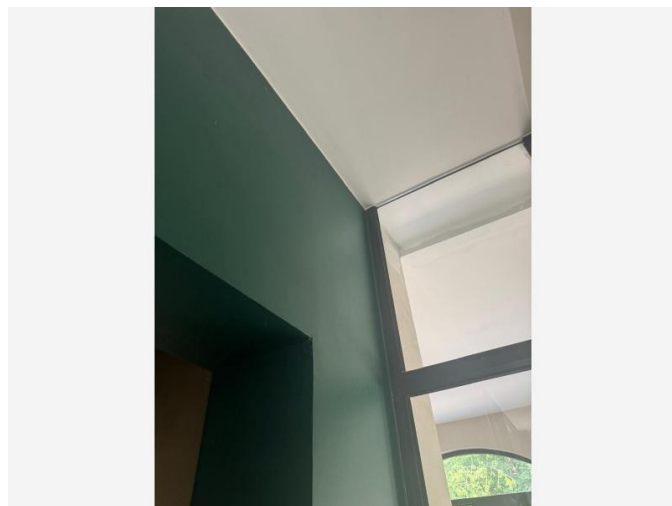
Fiche 8: Plafondpleister.

Geen asbest

#	Type	Referentie	Resultaat
8.1	Mengmonster	2	Geen asbest

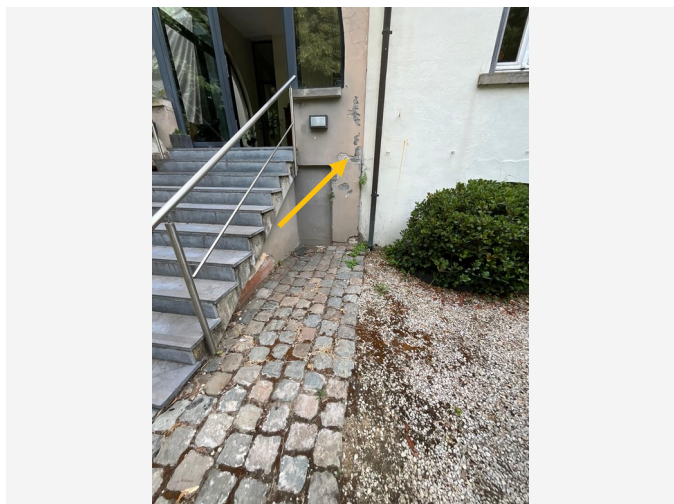
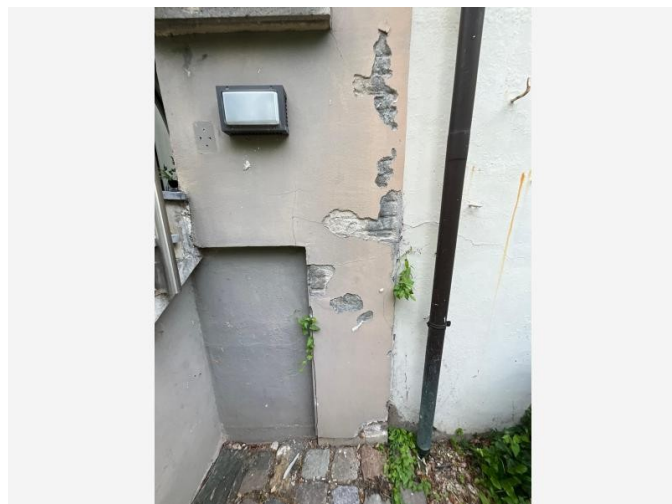
Fiche 9: Cementering buitenzijde

Geen asbest

#	Type	Referentie	Resultaat
9.1	Mengmonster	3	Geen asbest

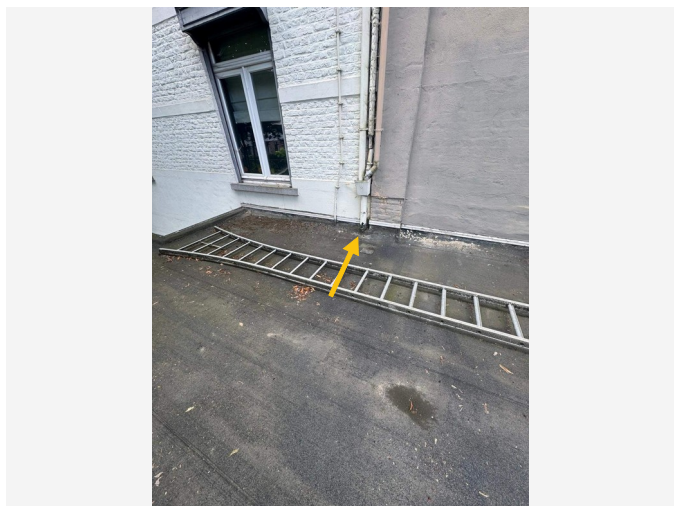
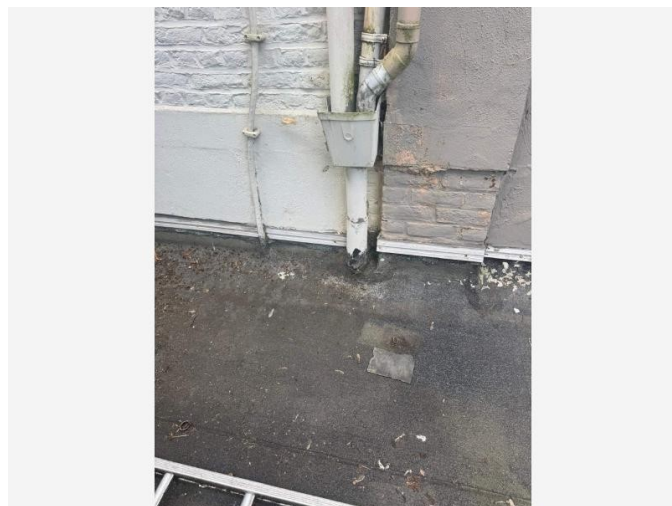
Fiche 10: Roofing plat dak (staal)

Geen asbest

#	Type	Referentie	Resultaat
10.1	Puntmonster	5	Geen asbest

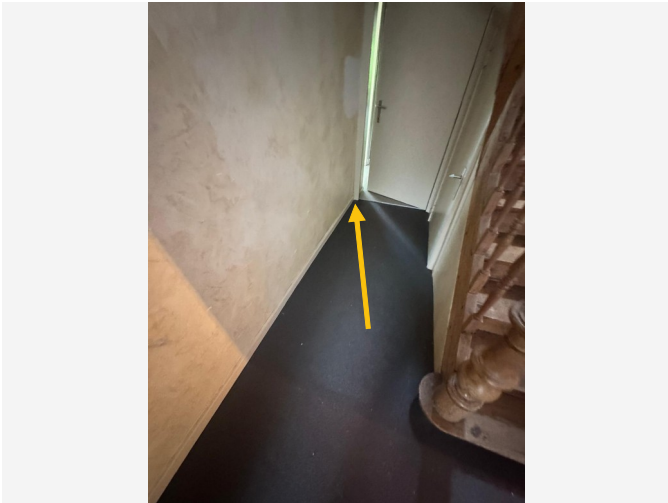
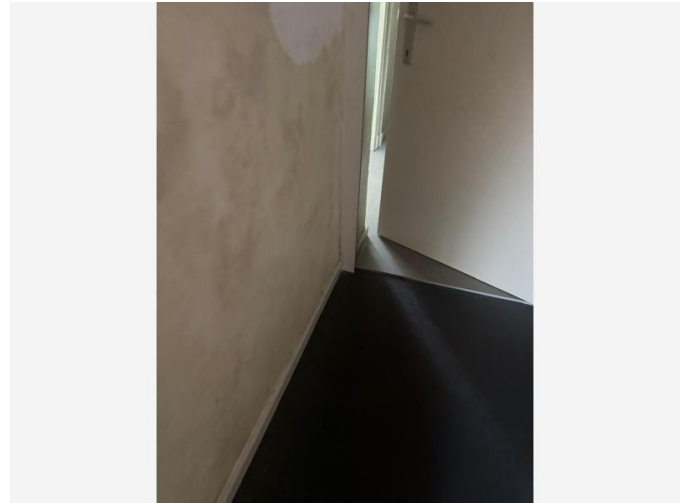
Geen asbest

#	Type	Referentie	Resultaat
11.1	Mengmonster	1	Geen asbest

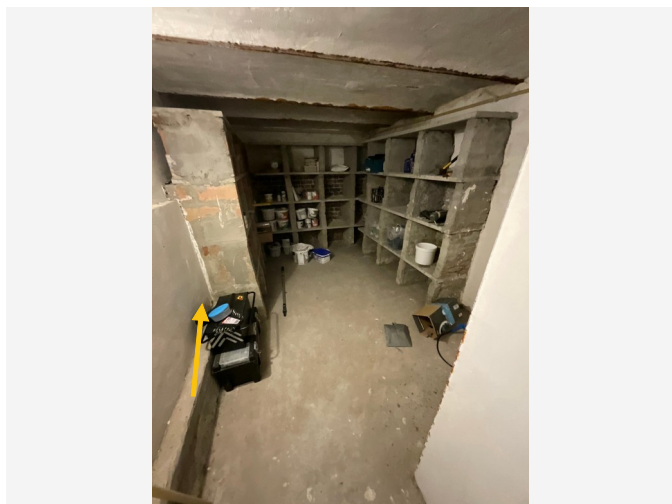
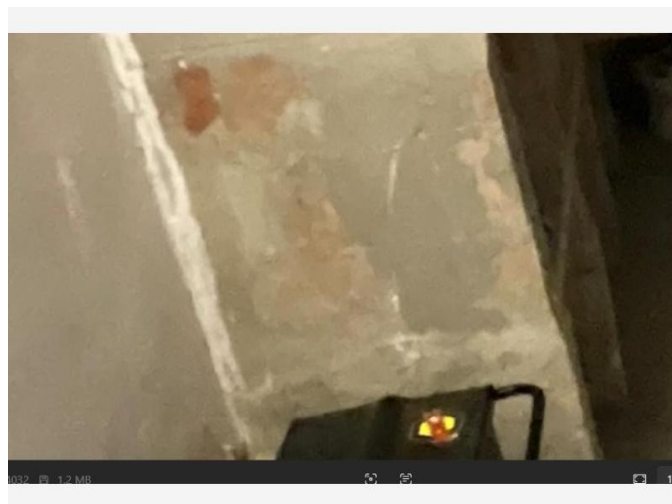
Geen asbest

#	Type	Referentie	Resultaat
12.1	Mengmonster	4	Geen asbest
