Asbestinventarisatetest

Pleinstraat 14, 3220 Holsbeek

Attestnummer : 20240205-000447.000

Niet-asbestveilig

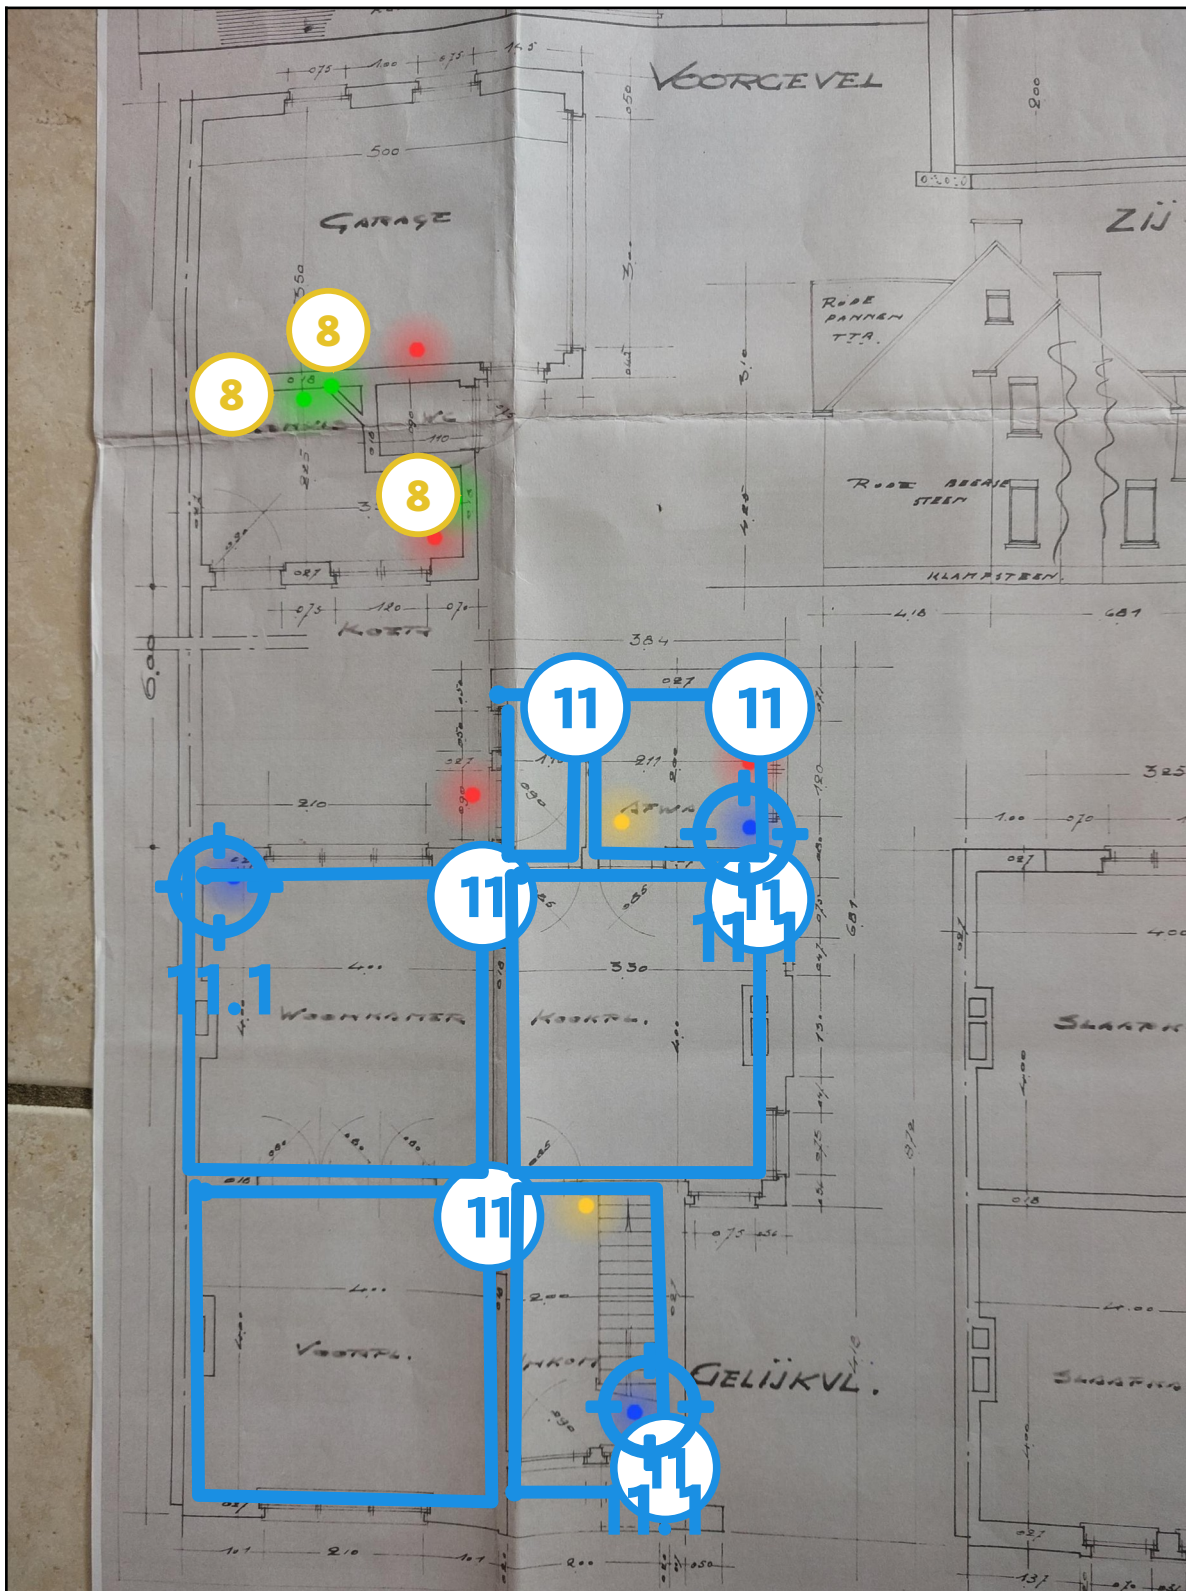
Plan 1.1: Gelijkvloer

8. Bakeliet	Asbestmateriaal	Zorgvuldig beheren
11. PLM	Geen asbest	-
11.1 Code: 001	Mengmonster	-

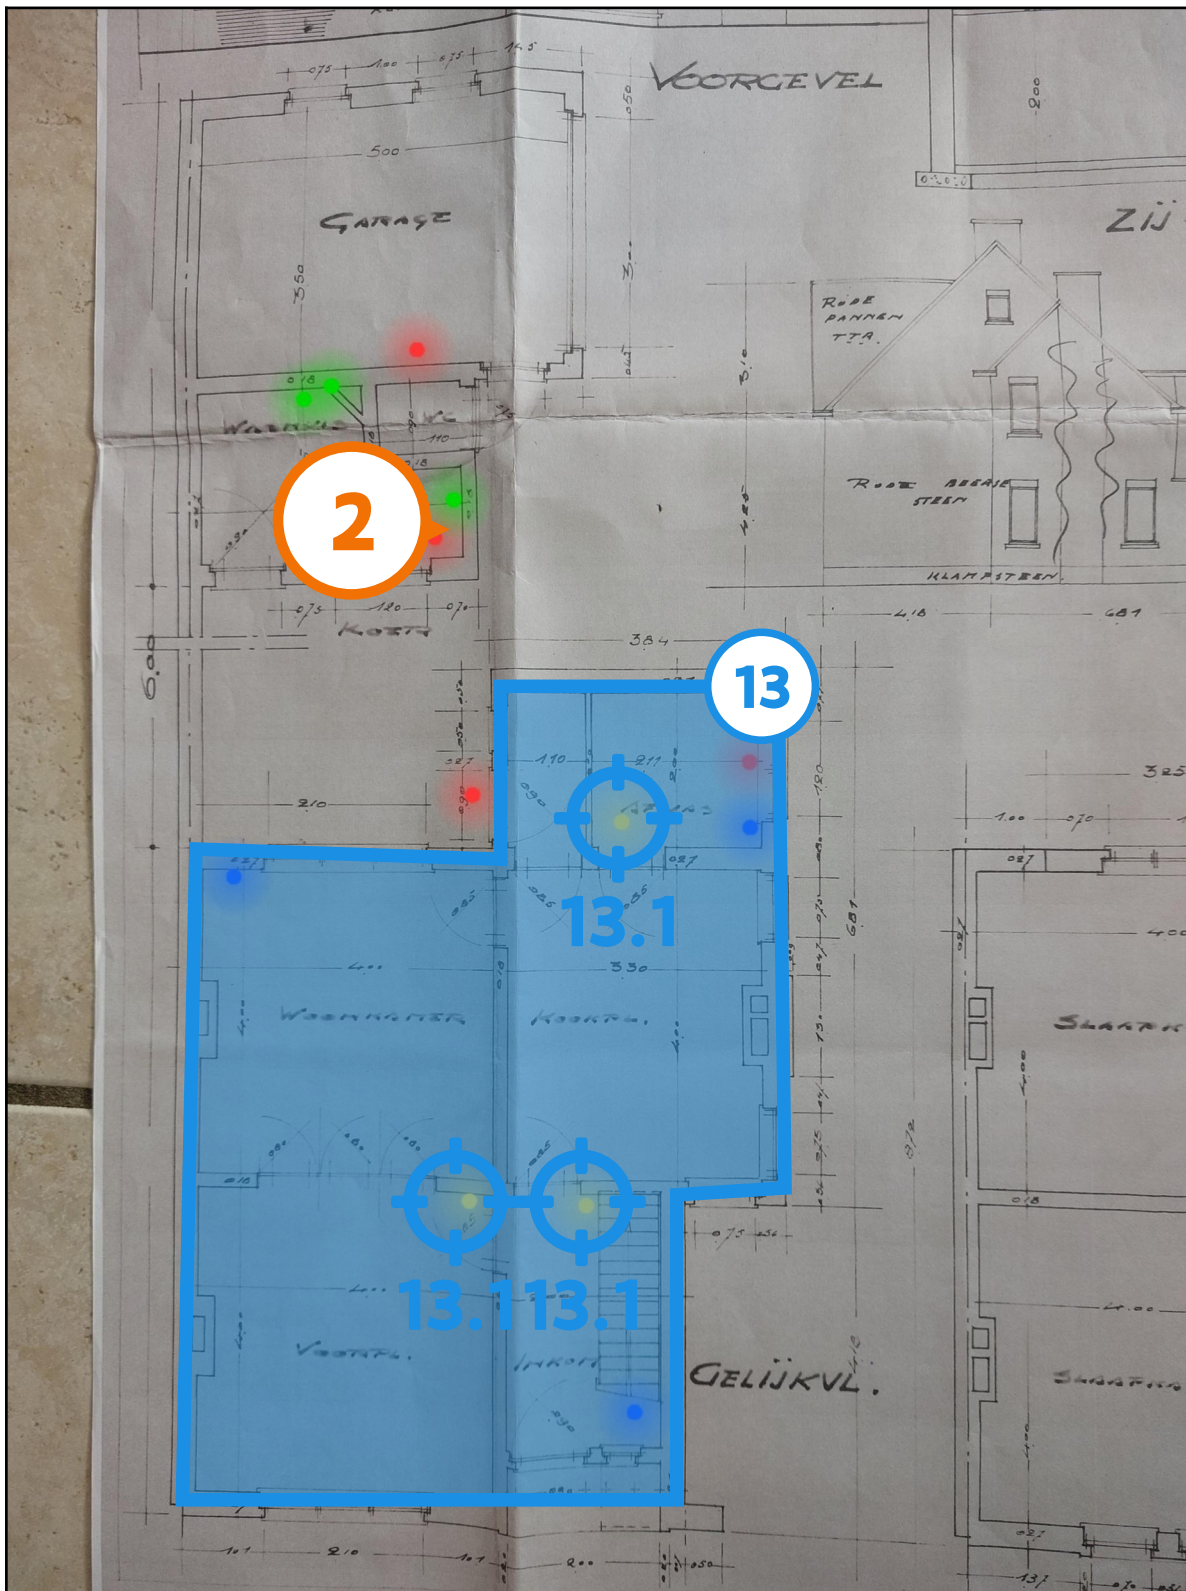
Plan 1.4: Gelijkvloer

2. Schouwpijp	Asbestmateriaal	Verwijderen
13. PLP	Geen asbest	-
13.1 Code: 002	Mengmonster	-

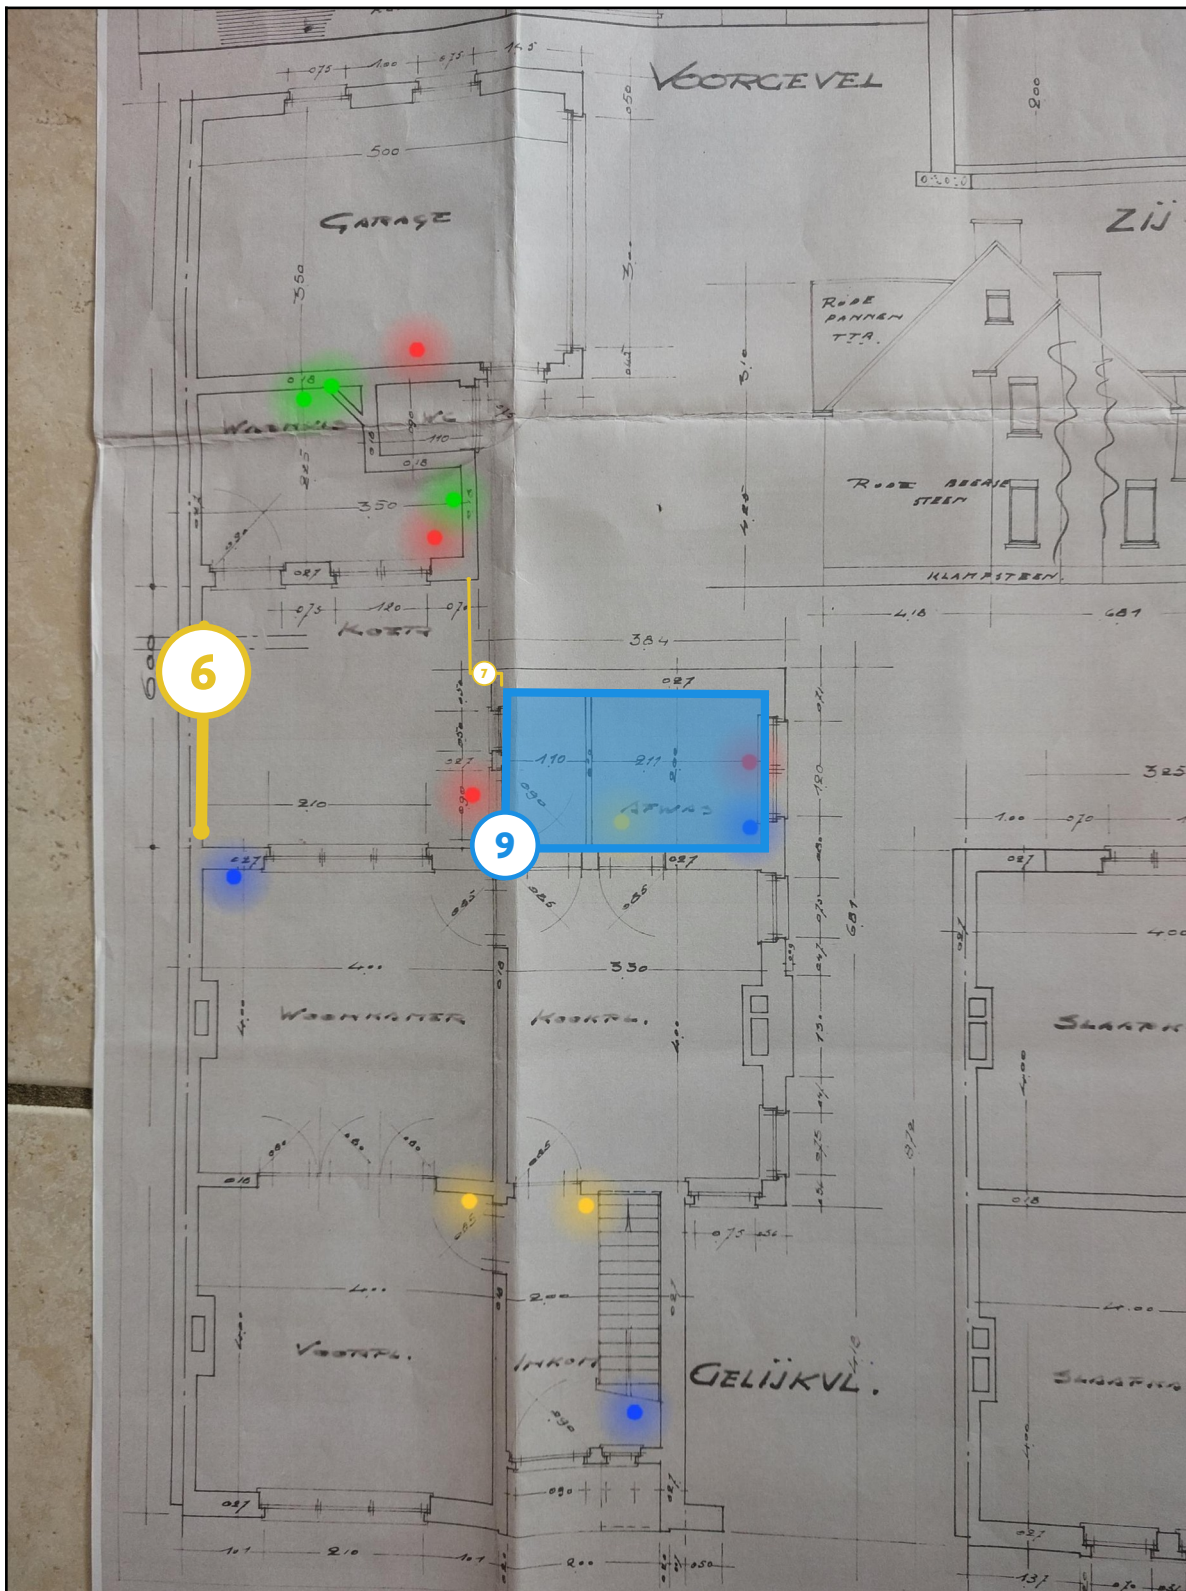
Plan 1.7: Gelijkvloer

6. Massal tablet	Asbestmateriaal	Zorgvuldig beheren
7. Glassal platen	Asbestmateriaal	Zorgvuldig beheren
9. ROOFING	Geen asbest	-

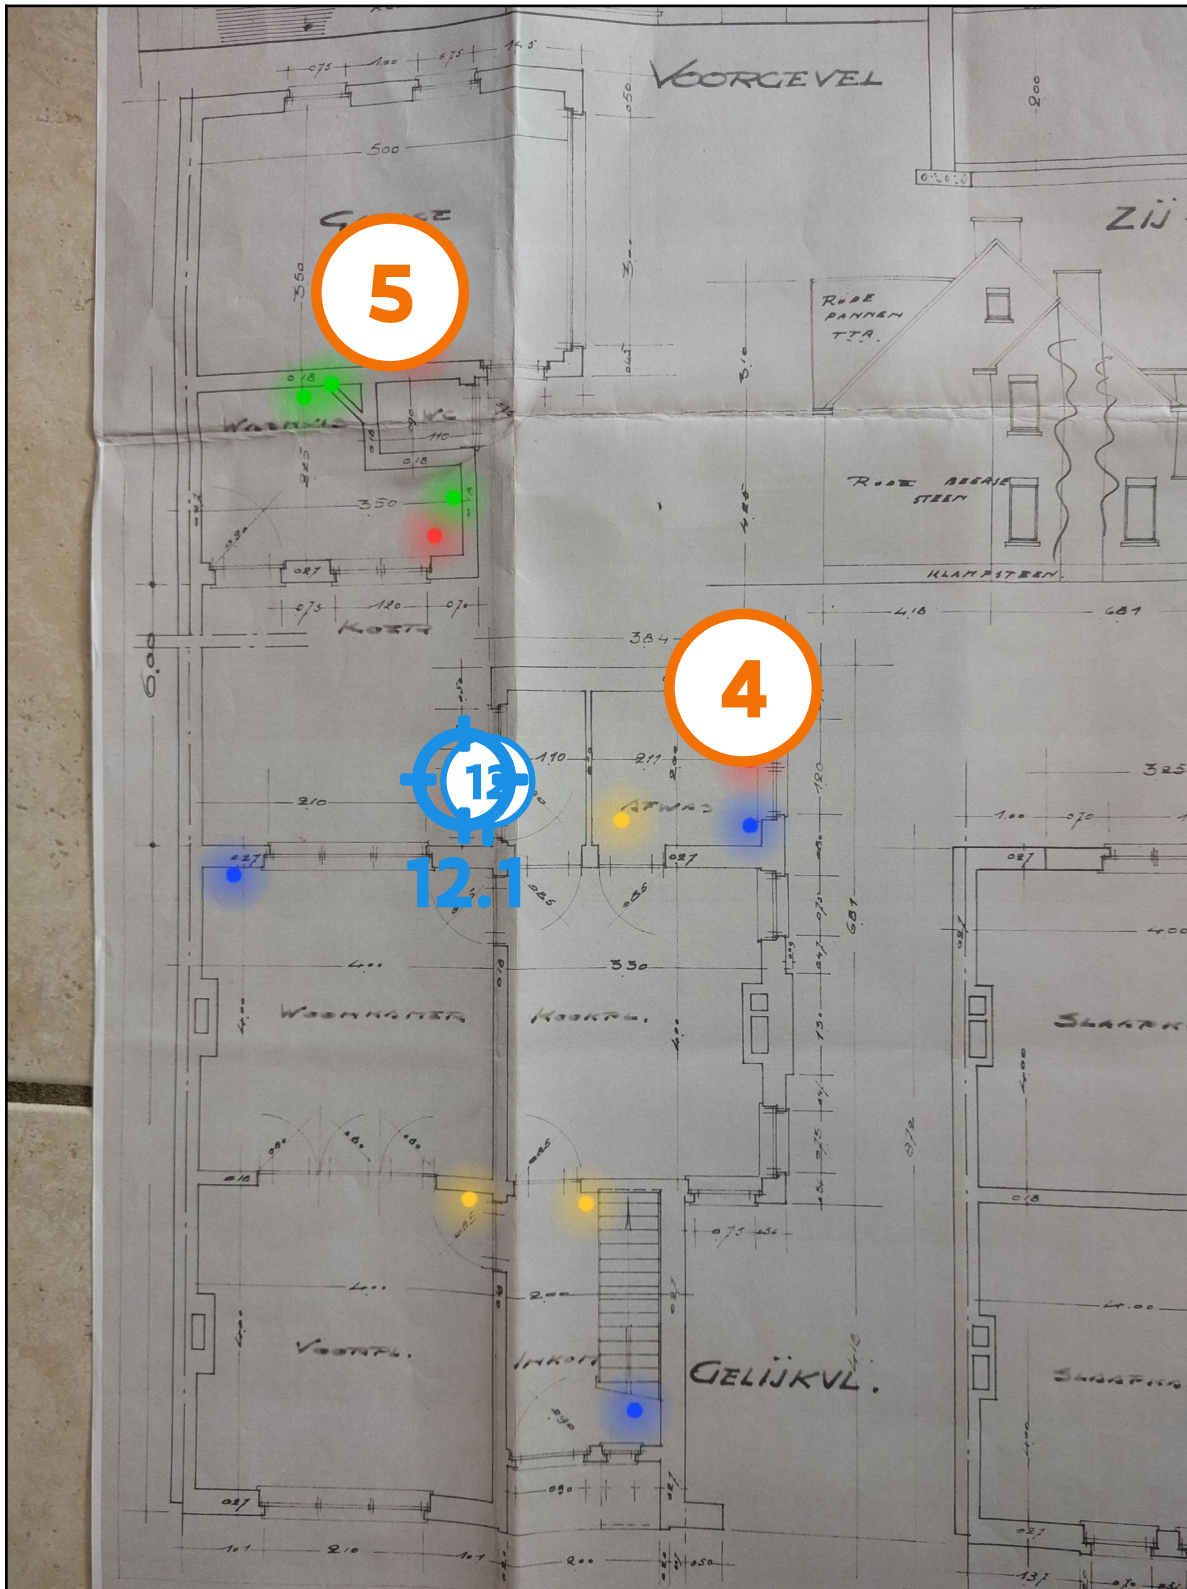
Plan 1.8: Gelijkvloer

4. Dreunplaatje SPOELBAK	Asbestmateriaal	Verwijderen
5. Toezichtluik	Asbestmateriaal	Verwijderen
12. Mastiek Raam	Geen asbest	-
12.1 Code: 004	Puntmonster	-

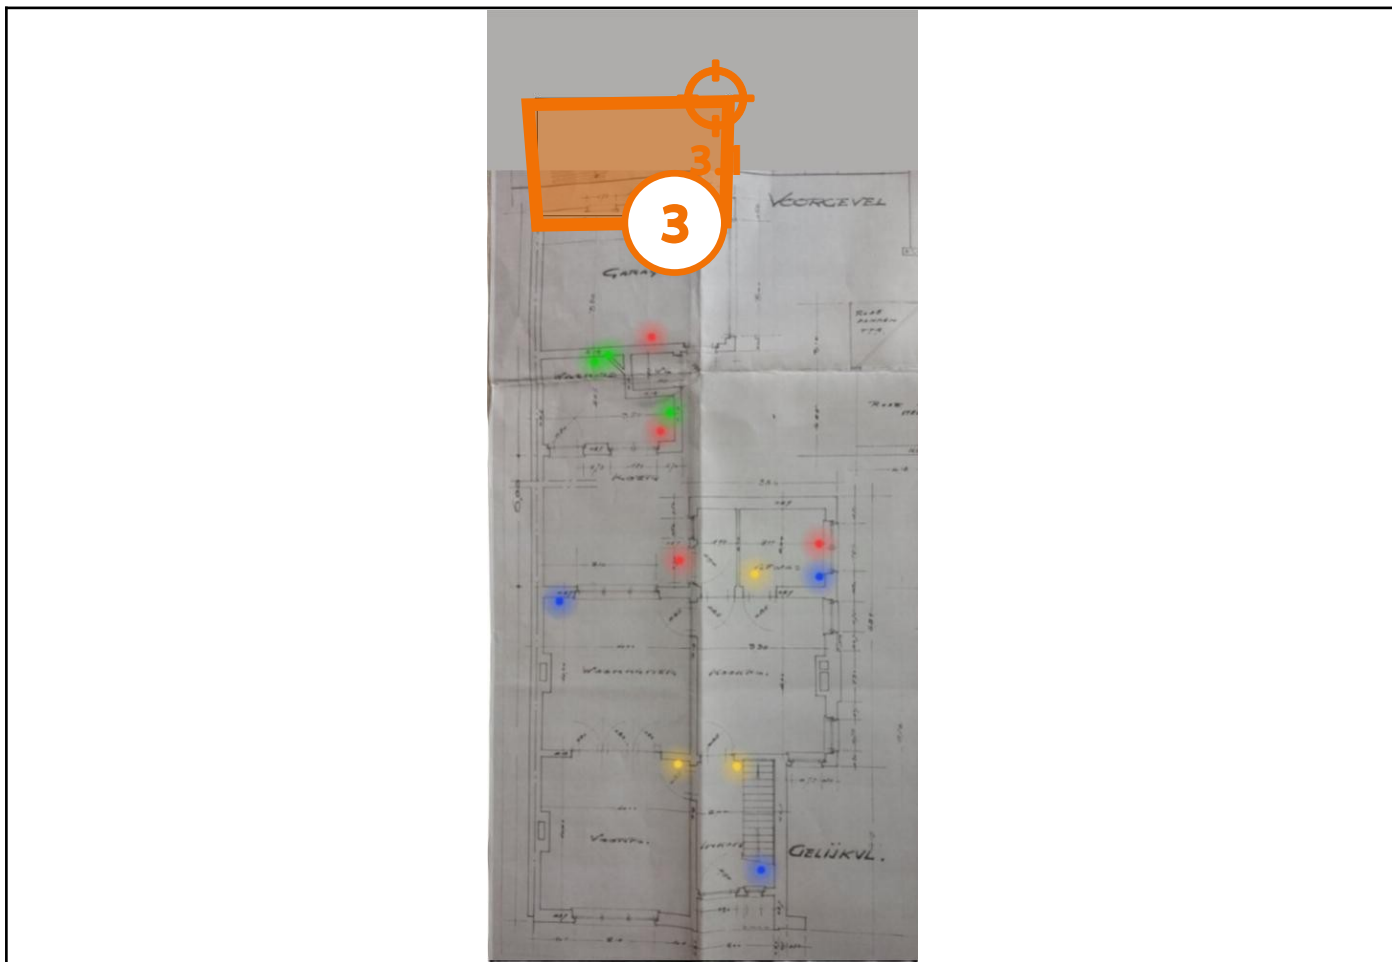
Plan 1.9: Gelijkvloers

Beschrijving	Type	Actie
3. GOLFPLAAT	Asbestmateriaal	Verwijderen
3.1 Code: 003	Puntmonster	-

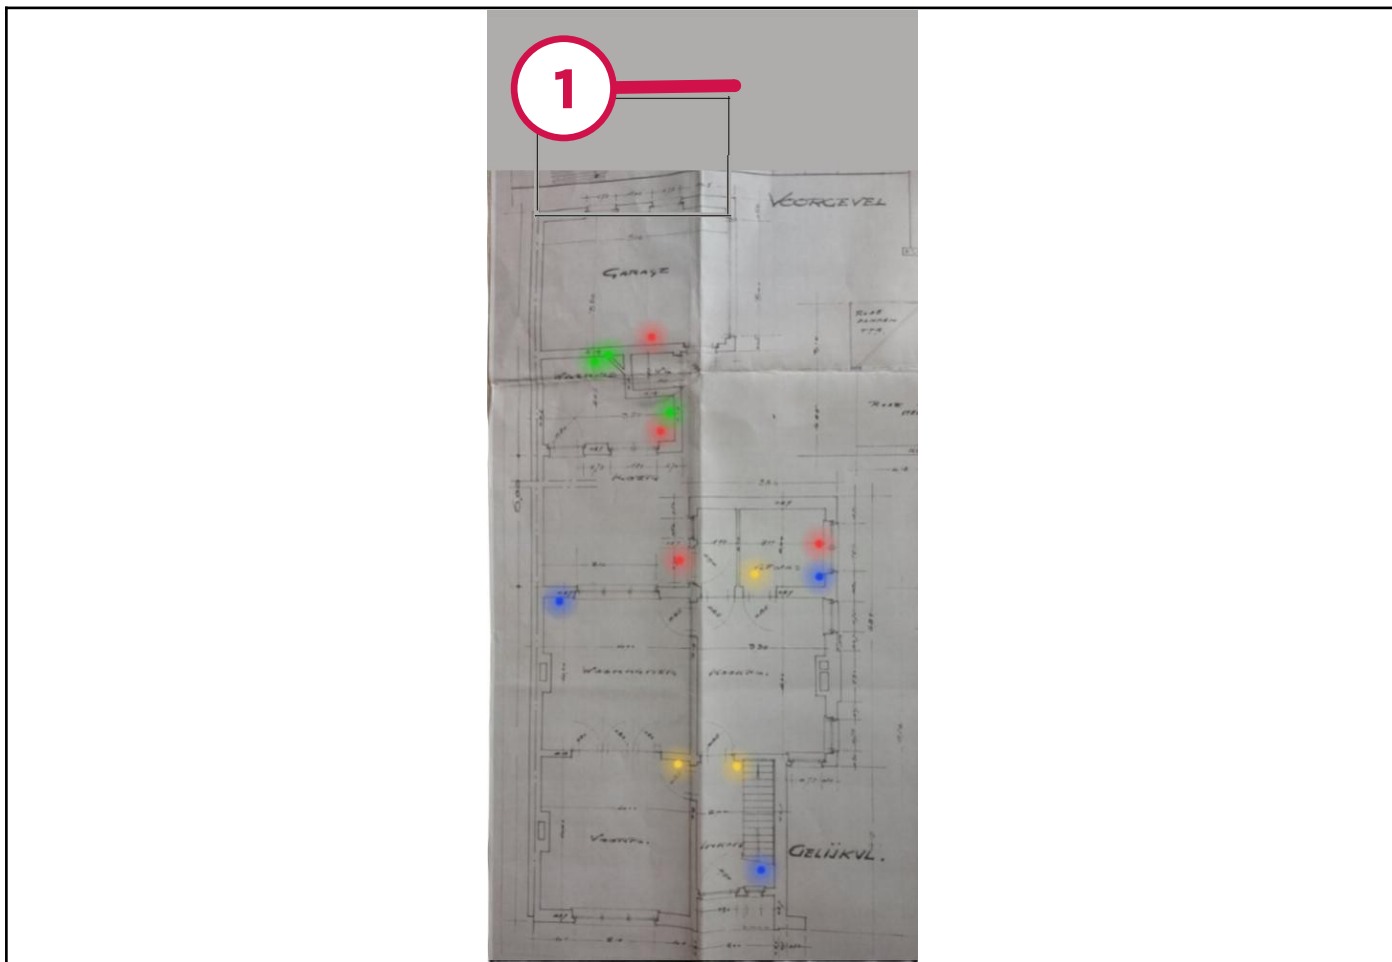
Plan 1.11: Gelijkvloers

Beschrijving	Type	Actie
1. Slib	Asbestmateriaal	Dringend verwijderen

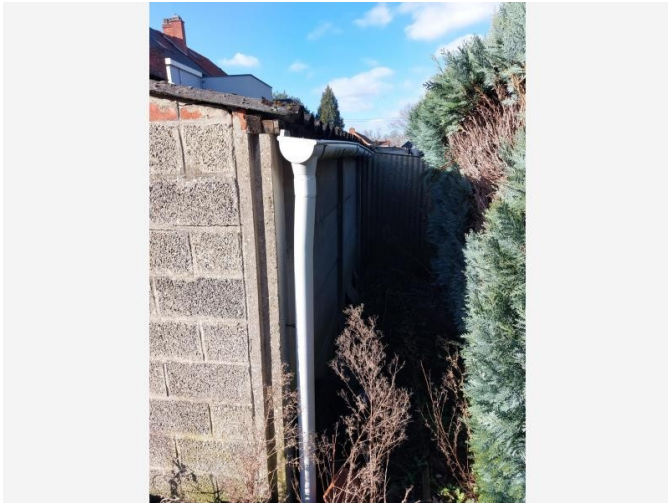
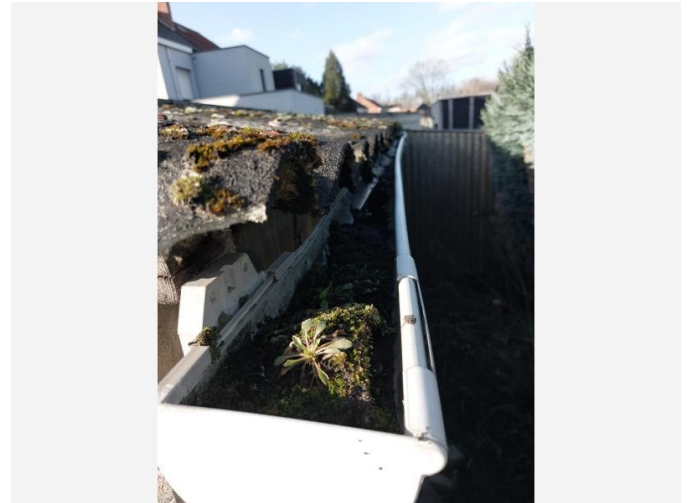
Dringend verwijderen

Beschrijving	Slib
Type afvalstof	Betreft resten (contaminatie) van verwerking of beschadiging
Type resten (contaminatie)	<ul style="list-style-type: none">• Stof, deeltjes < 4 mm, flinters, gruis (vermengd in materiaal)
Besmette materialen	<ul style="list-style-type: none">• Sediment (dakgoot, afvoerbuï, regenwaterput, ...)
Bron van de resten	Golfplaten dak
Omgeving	Buiten
Primaire drager	Wand buitenschil
Gebondenheid resten	Niet hecht
Hoeveelheid (gewicht - aantal)	<ul style="list-style-type: none">• 3,00 kg - 1 stuk
Totaal gewicht	3,00 kg
Eenvoudig bereikbaar	Ja
Identificatiemethode	Vaststelling zonder monstername
Opmerking	Geschatte hoeveelheden

- Verwijder het asbestafval.

- Eenvoudige handelingen: mag via doe-het-zelf of door werknemer(s) met opleidingsattest eenvoudige handelingen
Verwijderingvoorschriften volgens Codex over het welzijn op het werk Art. VI.3-54
- Eenvoudige handelingen: enkel door erkend asbestverwijderaar
Verwijderingvoorschriften volgens Codex over het welzijn op het werk Art. VI.3-54

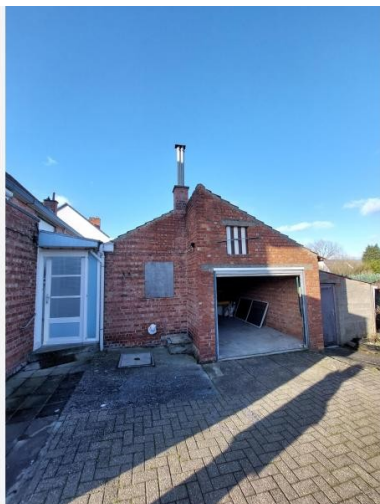
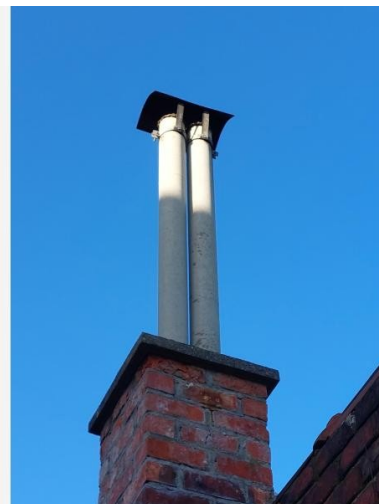
Het asbestmateriaal valt onder de mijlpaal van 2034.

Verwijderen

Eindbeoordeling materiaalrisico	Laag materiaalrisico en/of verlaagde kans op vezelvrijgave
---------------------------------	--

Gebondenheid	Categorie 1: hechtgebonden in oorsprong
Asbestsoort (vezeltype)	Crocidoliet aanwezig
Asbestconcentratie	Laag (< 50%)
Afschermingsgraad van het gehele materiaal	Geheel of deels vrij aan de buitenlucht
Toestand van het materiaal	Licht beschadigd, licht verweerd. Intact materiaal type Pical – asbestboard of categorie III 'gebondenheid'

Beschrijving	Schouwpijp
Omgeving	Buiten
Primaire drager	Schuin dak
Asbestmateriaal	Rookgaskanaal
Bindmiddel van asbestmateriaal	Cement
Gebondenheid op basis van bindmiddel	Hecht
Hoeveelheid (lengte - omtrek - dikte - aantal)	• 3,20 m - 0,40 cm - 1,00 cm - 1 stuk
Totaal volume	< 0,001 m ³

- Zorg voor een veilig beheer. Vermijd het beschadigen van het asbestmateriaal. Controleer de toestand jaarlijks op wijzigingen.
- Hemelwater dat afspoelt van asbestcement daken of gevels kan asbestdeeltjes bevatten. Gebruik het enkel voor gesloten circuits (bv. spoelen toiletten). Reinig na het vervangen van het dak of de gevel de dakgoten en regenwaterput of -ton om asbesthoudend sediment of slib te verwijderen

- Eenvoudige handelingen: mag via doe-het-zelf of door werknemer(s) met opleidingsattest eenvoudige handelingen
Verwijderingvoorschriften volgens Codex over het welzijn op het werk Art. VI.3-54
- Eenvoudige handelingen: enkel door erkend asbestverwijderaar
Verwijderingvoorschriften volgens Codex over het welzijn op het werk Art. VI.3-54

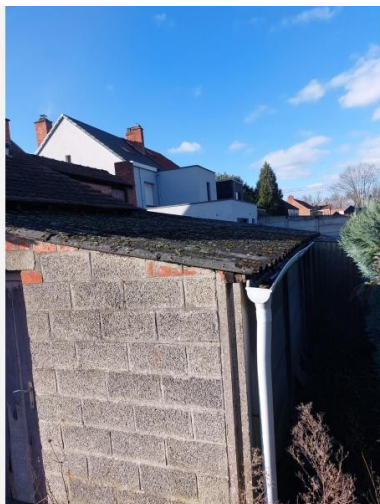
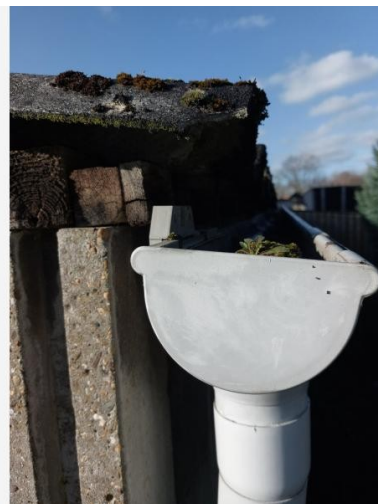
Het asbestmateriaal valt onder de mijlpaal van 2034.

Verwijderen

Eindbeoordeling materiaalrisico	Verhoogd materiaalrisico en/of verhoogde kans op vezelvrijgave
---------------------------------	--

Gebondenheid	Categorie 1: hechtgebonden in oorsprong
Asbestsoort (vezeltype)	Alleen chrysotiel
Asbestconcentratie	Laag (< 50%)
Afschermingsgraad van het gehele materiaal	Geheel of deels (ook) vrij aan de binnenlucht
Toestand van het materiaal	Matig beschadigd, matig verweerd

#	Type	Referentie	Resultaat
3.1	Puntmonster	003	Chrysotiel

Beschrijving	GOLFPLAAT
Omgeving	Grenst aan binnen- en buitenlucht
Primaire drager	Schuin dak
Asbestmateriaal	Dak- en gevelbekleding - Golfplaat
Bindmiddel van asbestmateriaal	Cement
Gebondenheid op basis van bindmiddel	Hecht

- Zorg voor een veilig beheer. Vermijd het beschadigen van het asbestmateriaal. Controleer de toestand jaarlijks op wijzigingen.
- Hemelwater dat afspoelt van asbestcement daken of gevels kan asbestdeeltjes bevatten. Gebruik het enkel voor gesloten circuits (bv. spoelen toiletten). Reinig na het vervangen van het dak of de gevel de dakgoten en regenwaterput of -ton om asbesthoudend sediment of slib te verwijderen

- Eenvoudige handelingen: mag via doe-het-zelf of door werknemer(s) met opleidingsattest eenvoudige handelingen
Verwijderingvoorschriften volgens Codex over het welzijn op het werk Art. VI.3-54
- Eenvoudige handelingen: enkel door erkend asbestverwijderaar
Verwijderingvoorschriften volgens Codex over het welzijn op het werk Art. VI.3-54

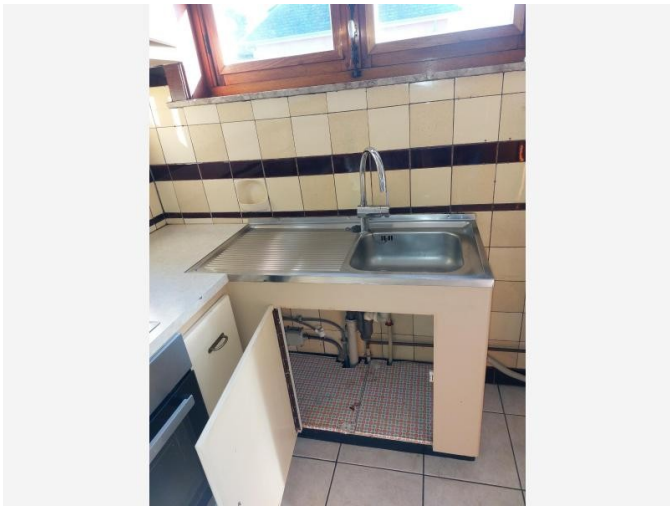
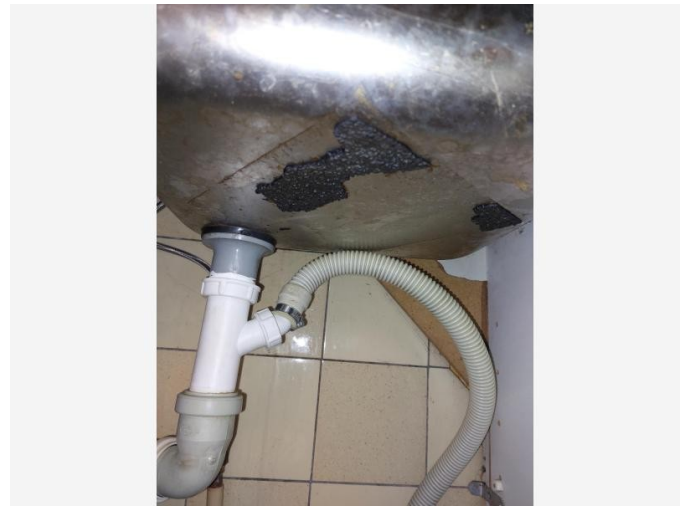
Het asbestmateriaal valt onder de mijlpaal van 2034.

Verwijderen

Eindbeoordeling materiaalrisico	Verhoogd materiaalrisico en/of verhoogde kans op vezelvrijgave
---------------------------------	--

Gebondenheid	Categorie 1: hechtgebonden in oorsprong
Asbestsoort (vezeltype)	Alleen chrysotiel
Asbestconcentratie	Laag (< 50%)
Afschermingsgraad van het gehele materiaal	Geheel of deels (ook) vrij aan de binnenlucht
Toestand van het materiaal	Matig beschadigd, matig verweerd

Beschrijving	Dreunplaatje SPOELBAK
Omgeving	Binnen
Primaire drager	Sanitaire infrastructuur en uitrusting (toe- en afvoer)
Asbestmateriaal	Dreunplaatje
Bindmiddel van asbestmateriaal	Bitumen (roofing, teer, asfalt)
Gebondenheid op basis van bindmiddel	Hecht
Hoeveelheid (gewicht - aantal)	<ul style="list-style-type: none">0,10 kg - 1 stuk
Totaal gewicht	0,10 kg
Eenvoudig bereikbaar	Ja
Bevestigingswijze	<ul style="list-style-type: none">Verlijmd, ingegoten, versmeerd
Identificatiemethode	Vaststelling zonder monsternamen

- Zorg voor een veilig beheer. Vermijd het beschadigen van het asbestmateriaal. Controleer de toestand jaarlijks op wijzigingen.

- Eenvoudige handelingen: mag via doe-het-zelf of door werknemer(s) met opleidingsattest eenvoudige handelingen
Verwijderingvoorschriften volgens Codex over het welzijn op het werk Art. VI.3-54
- Eenvoudige handelingen: enkel door erkend asbestverwijderaar
Verwijderingvoorschriften volgens Codex over het welzijn op het werk Art. VI.3-54

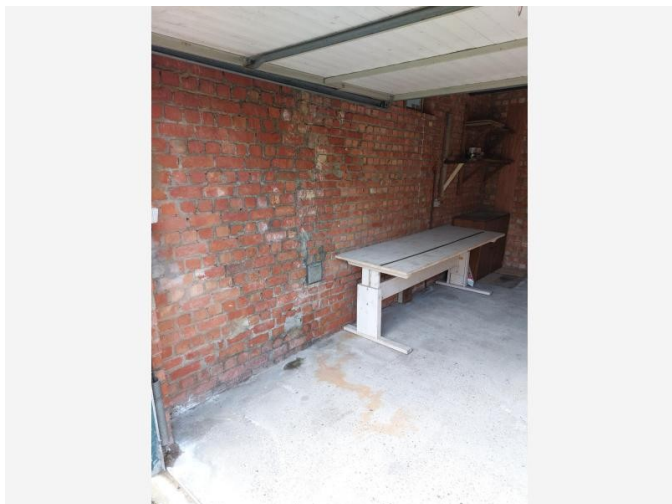
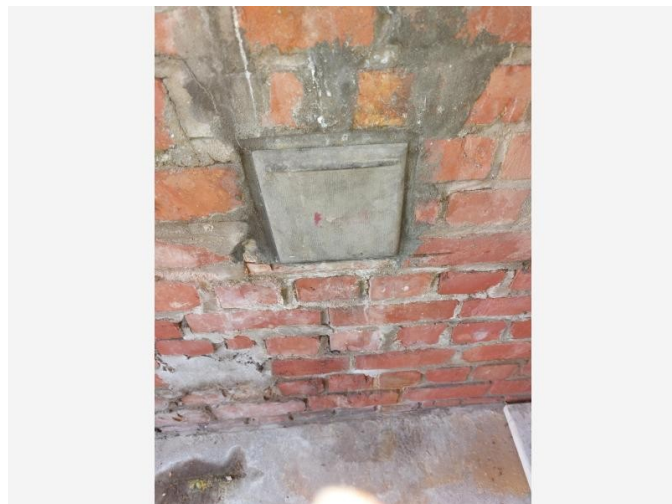
Het asbestmateriaal valt onder de mijlpaal van 2040.

Verwijderen

Eindbeoordeling materiaalrisico	Verhoogd materiaalrisico en/of verhoogde kans op vezelvrijgave
---------------------------------	--

Gebondenheid	Categorie 1: hechtgebonden in oorsprong
Asbestsoort (vezeltype)	Crocidoliet aanwezig
Asbestconcentratie	Laag (< 50%)
Afschermingsgraad van het gehele materiaal	Geheel of deels (ook) vrij aan de binnenlucht
Toestand van het materiaal	Licht beschadigd, licht verweerd. Intact materiaal type Pical – asbestboard of categorie III 'gebondenheid'

Beschrijving	Toezichtluik
Omgeving	Binnen
Primaire drager	Binnenwand
Asbestmateriaal	Brandwerende afsluiting (prefab geheel) - Luik
Bindmiddel van asbestmateriaal	Cement
Gebondenheid op basis van bindmiddel	Hecht
Hoeveelheid (gewicht - aantal)	<ul style="list-style-type: none">• 1,00 kg - 1 stuk
Totaal gewicht	1,00 kg
Eenvoudig bereikbaar	Ja
Bevestigingswijze	<ul style="list-style-type: none">• Geklemd
Identificatiemethode	Vaststelling zonder monsternamen

- Zorg voor een veilig beheer. Vermijd het beschadigen van het asbestmateriaal. Controleer de toestand jaarlijks op wijzigingen.

- Eenvoudige handelingen: mag via doe-het-zelf of door werknemer(s) met opleidingsattest eenvoudige handelingen
Verwijderingvoorschriften volgens Codex over het welzijn op het werk Art. VI.3-54
- Eenvoudige handelingen: enkel door erkend asbestverwijderaar
Verwijderingvoorschriften volgens Codex over het welzijn op het werk Art. VI.3-54

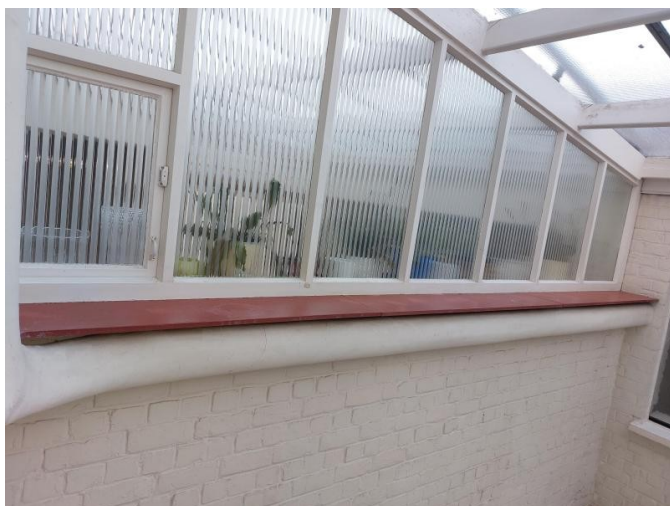
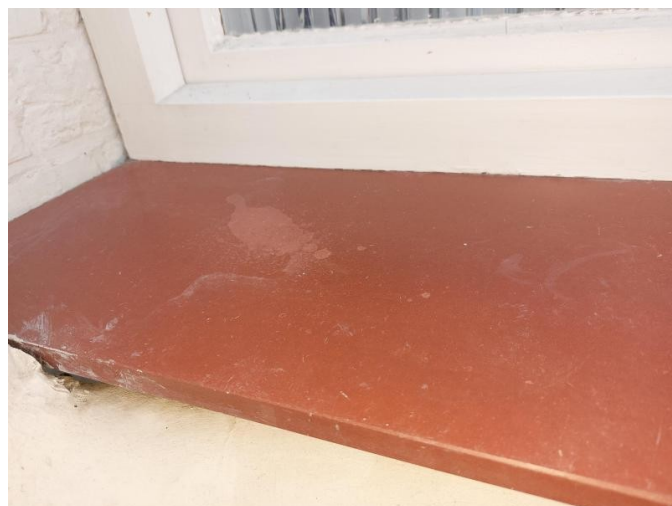
Het asbestmateriaal valt onder de mijlpaal van 2040.

Zorgvuldig beheren

Eindbeoordeling materiaalrisico	Laag materiaalrisico en/of verlaagde kans op vezelvrijgave
---------------------------------	--

Gebondenheid	Categorie 1: hechtgebonden in oorsprong
Asbestsoort (vezeltype)	Alleen chrysotiel
Asbestconcentratie	Laag (< 50%)
Afschermingsgraad van het gehele materiaal	Geheel of deels (ook) vrij aan de binnenlucht
Toestand van het materiaal	Licht beschadigd, licht verweerd. Intact materiaal type Pical – asbestboard of categorie III 'gebondenheid'

Beschrijving	Massal tablet
Omgeving	Binnen
Primaire drager	Wandopening verticaal (raam, deur, ...)
Asbestmateriaal	Plaat, paneel, tablet - Type Massal
Bindmiddel van asbestmateriaal	Cement
Gebondenheid op basis van bindmiddel	Hecht
Hoeveelheid (oppervlakte - dikte - aantal)	• 0,80 m ² - 1,50 cm - 1 stuk
Totaal volume	0,012 m ³
Eenvoudig bereikbaar	Ja
Bevestigingswijze	• Verlijmd, ingegoten, versmeerd
Identificatiemethode	Vaststelling zonder monsternamen

- Zorg voor een veilig beheer. Vermijd het beschadigen van het asbestmateriaal. Controleer de toestand jaarlijks op wijzigingen.

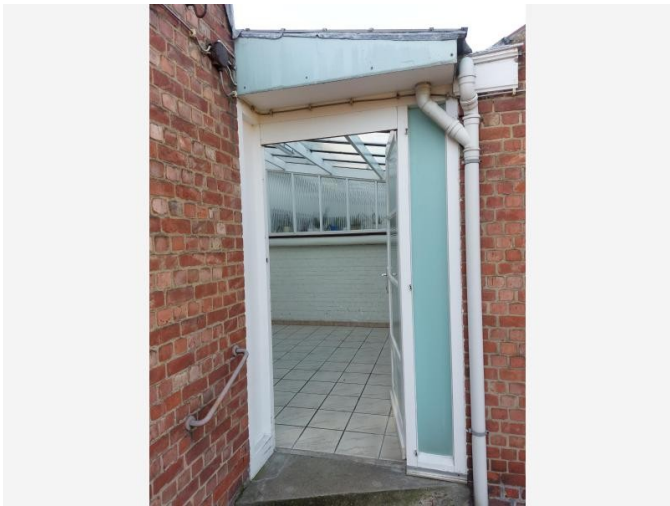
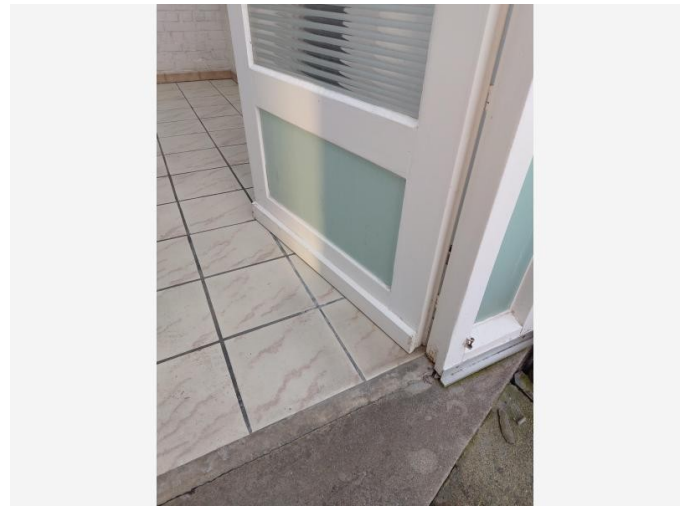
Het asbestmateriaal valt onder de mijlpaal van 2040.

Zorgvuldig beheren

Eindbeoordeling materiaalrisico	Laag materiaalrisico en/of verlaagde kans op vezelvrijgave
---------------------------------	--

Gebondenheid	Categorie 1: hechtgebonden in oorsprong
Asbestsoort (vezeltype)	Alleen chrysotiel
Asbestconcentratie	Laag (< 50%)
Afschermingsgraad van het gehele materiaal	Geheel of deels (ook) vrij aan de binnenlucht
Toestand van het materiaal	Licht beschadigd, licht verweerd. Intact materiaal type Pical – asbestboard of categorie III 'gebondenheid'

Beschrijving	Glassal platen
Omgeving	Grenst aan binnen- en buitenlucht
Primaire drager	Wandopening verticaal (raam, deur, ...)
Asbestmateriaal	Plaat, paneel, tablet - Geëmailleerd, type Glasal
Bindmiddel van asbestmateriaal	Cement
Gebondenheid op basis van bindmiddel	Hecht
Hoeveelheid (oppervlakte - dikte - aantal)	• 1,50 m ² - 0,50 cm - 1 stuk
Totaal volume	0,008 m ³
Eenvoudig bereikbaar	Ja
Bevestigingswijze	• Geklemd
Identificatiemethode	Vaststelling zonder monsternamen

- Zorg voor een veilig beheer. Vermijd het beschadigen van het asbestmateriaal. Controleer de toestand jaarlijks op wijzigingen.

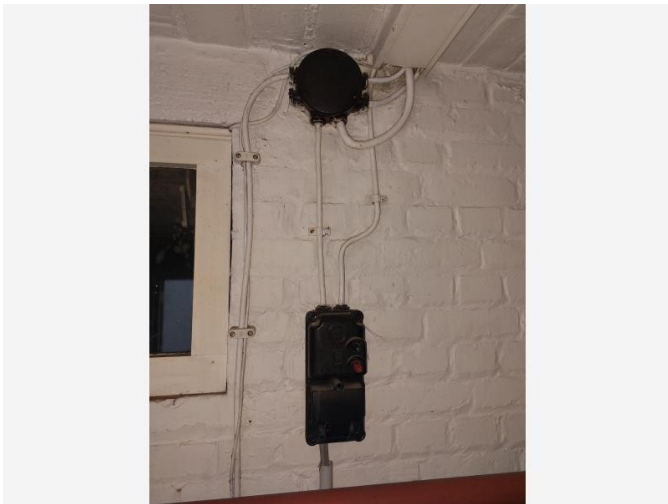
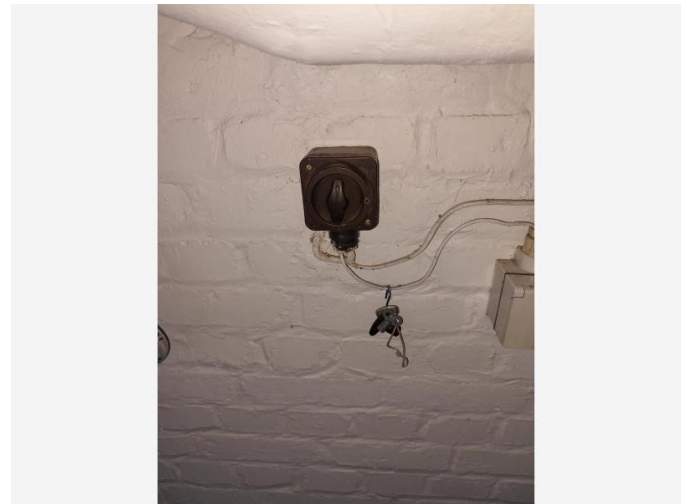
Het asbestmateriaal valt onder de mijlpaal van 2040.

Zorgvuldig beheren

Eindbeoordeling materiaalrisico	Laag materiaalrisico en/of verlaagde kans op vezelvrijgave
---------------------------------	--

Gebondenheid	Categorie 1: hechtgebonden in oorsprong
Asbestsoort (vezeltype)	Alleen chrysotiel
Asbestconcentratie	Laag (< 50%)
Afschermingsgraad van het gehele materiaal	Geheel of deels (ook) vrij aan de binnenlucht
Toestand van het materiaal	Licht beschadigd, licht verweerd. Intact materiaal type Pical – asbestboard of categorie III 'gebondenheid'

Beschrijving	Bakeliet
Omgeving	Binnen
Primaire drager	Binnenwand
Asbestmateriaal	Plaat, paneel, tablet - Type Bakeliet
Bindmiddel van asbestmateriaal	Kunststof of -hars
Gebondenheid op basis van bindmiddel	Hecht
Hoeveelheid (oppervlakte - dikte - aantal)	• 0,30 m ² - 0,50 cm - 1 stuk
Totaal volume	0,002 m ³
Eenvoudig bereikbaar	Ja
Bevestigingswijze	• Geschroefd
Identificatiemethode	Vaststelling zonder monsternamen

- Zorg voor een veilig beheer. Vermijd het beschadigen van het asbestmateriaal. Controleer de toestand jaarlijks op wijzigingen.
