Asbestinventarisatetest

Naamsesteenweg 327, 3001 Leuven

Attestnummer : 20240418-000522.000

Uitgegeven op : 18.04.2024

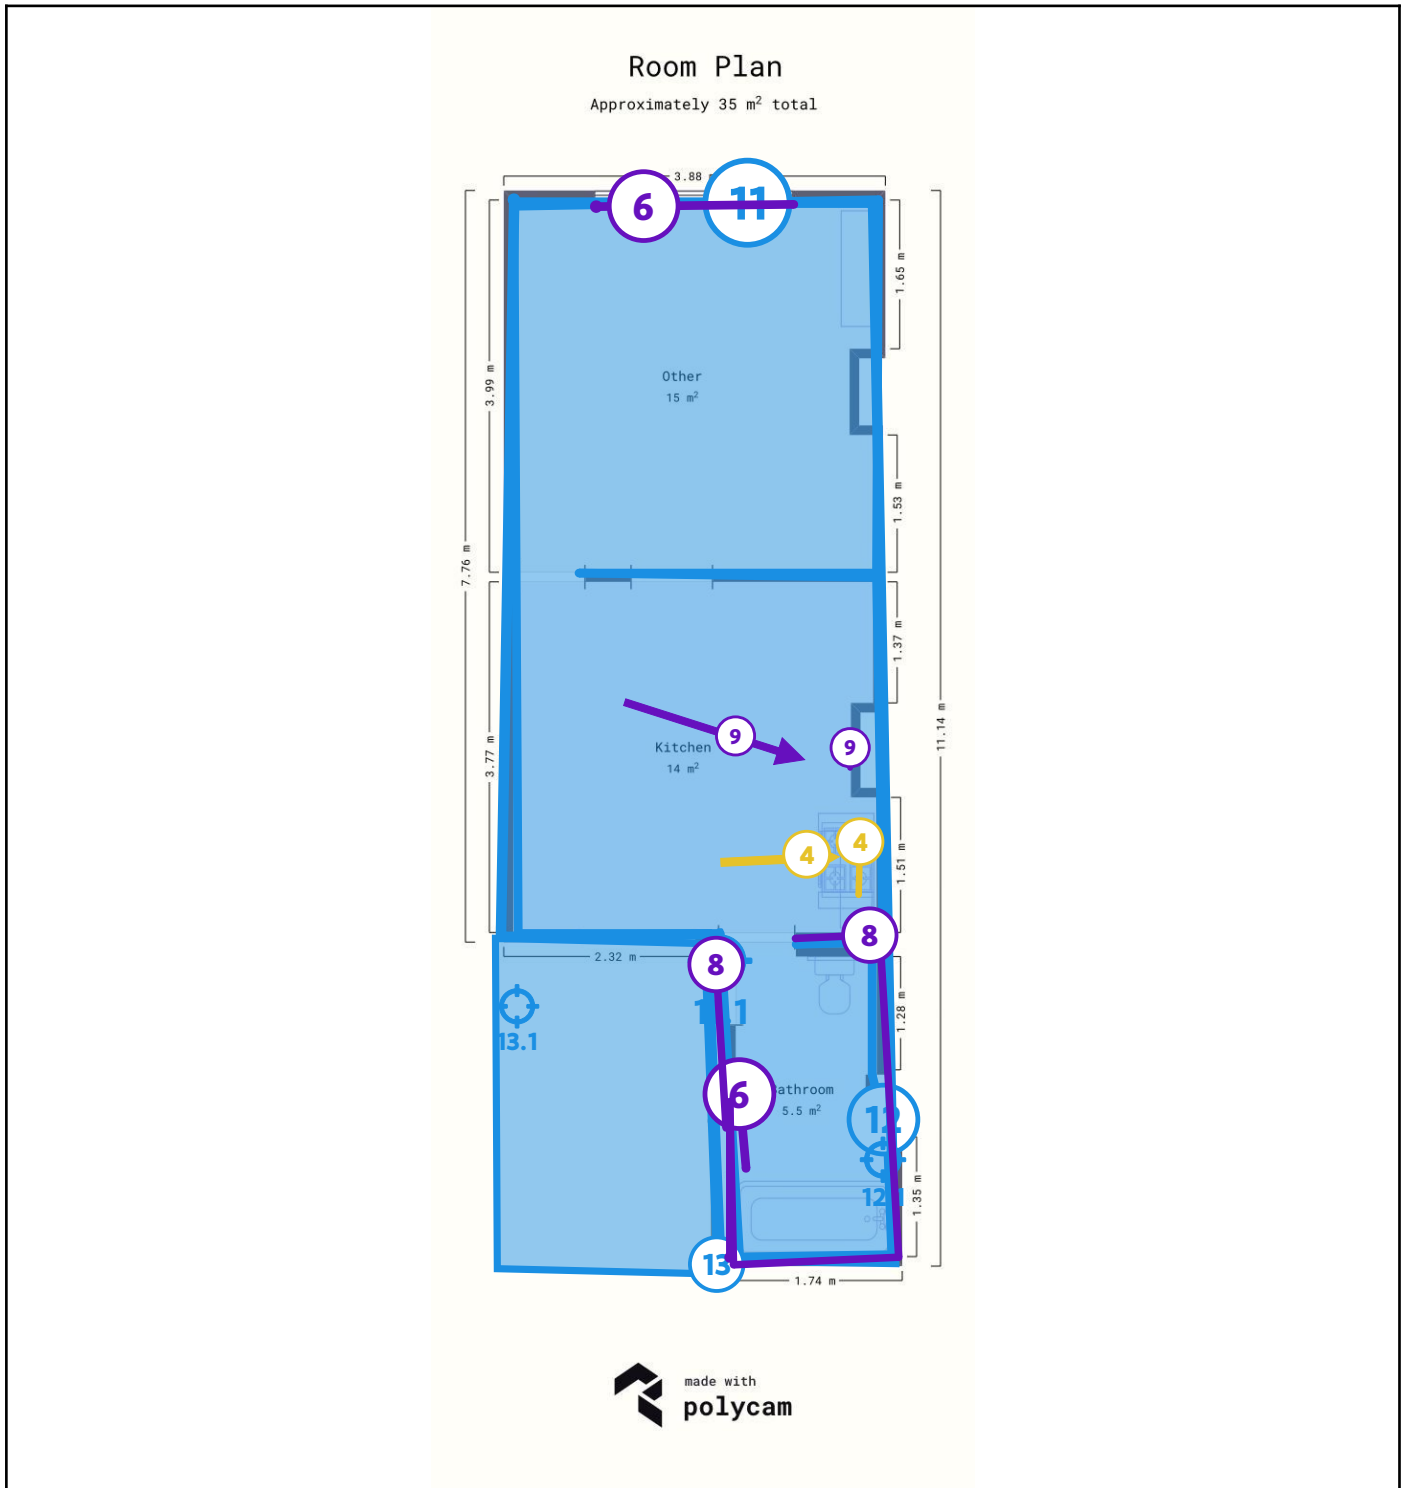
Plan 1.2: 1ste verdiep

Beschrijving	Type	Actie
4. Dreunplaat onder wasbak	Asbestmateriaal	Zorgvuldig beheren

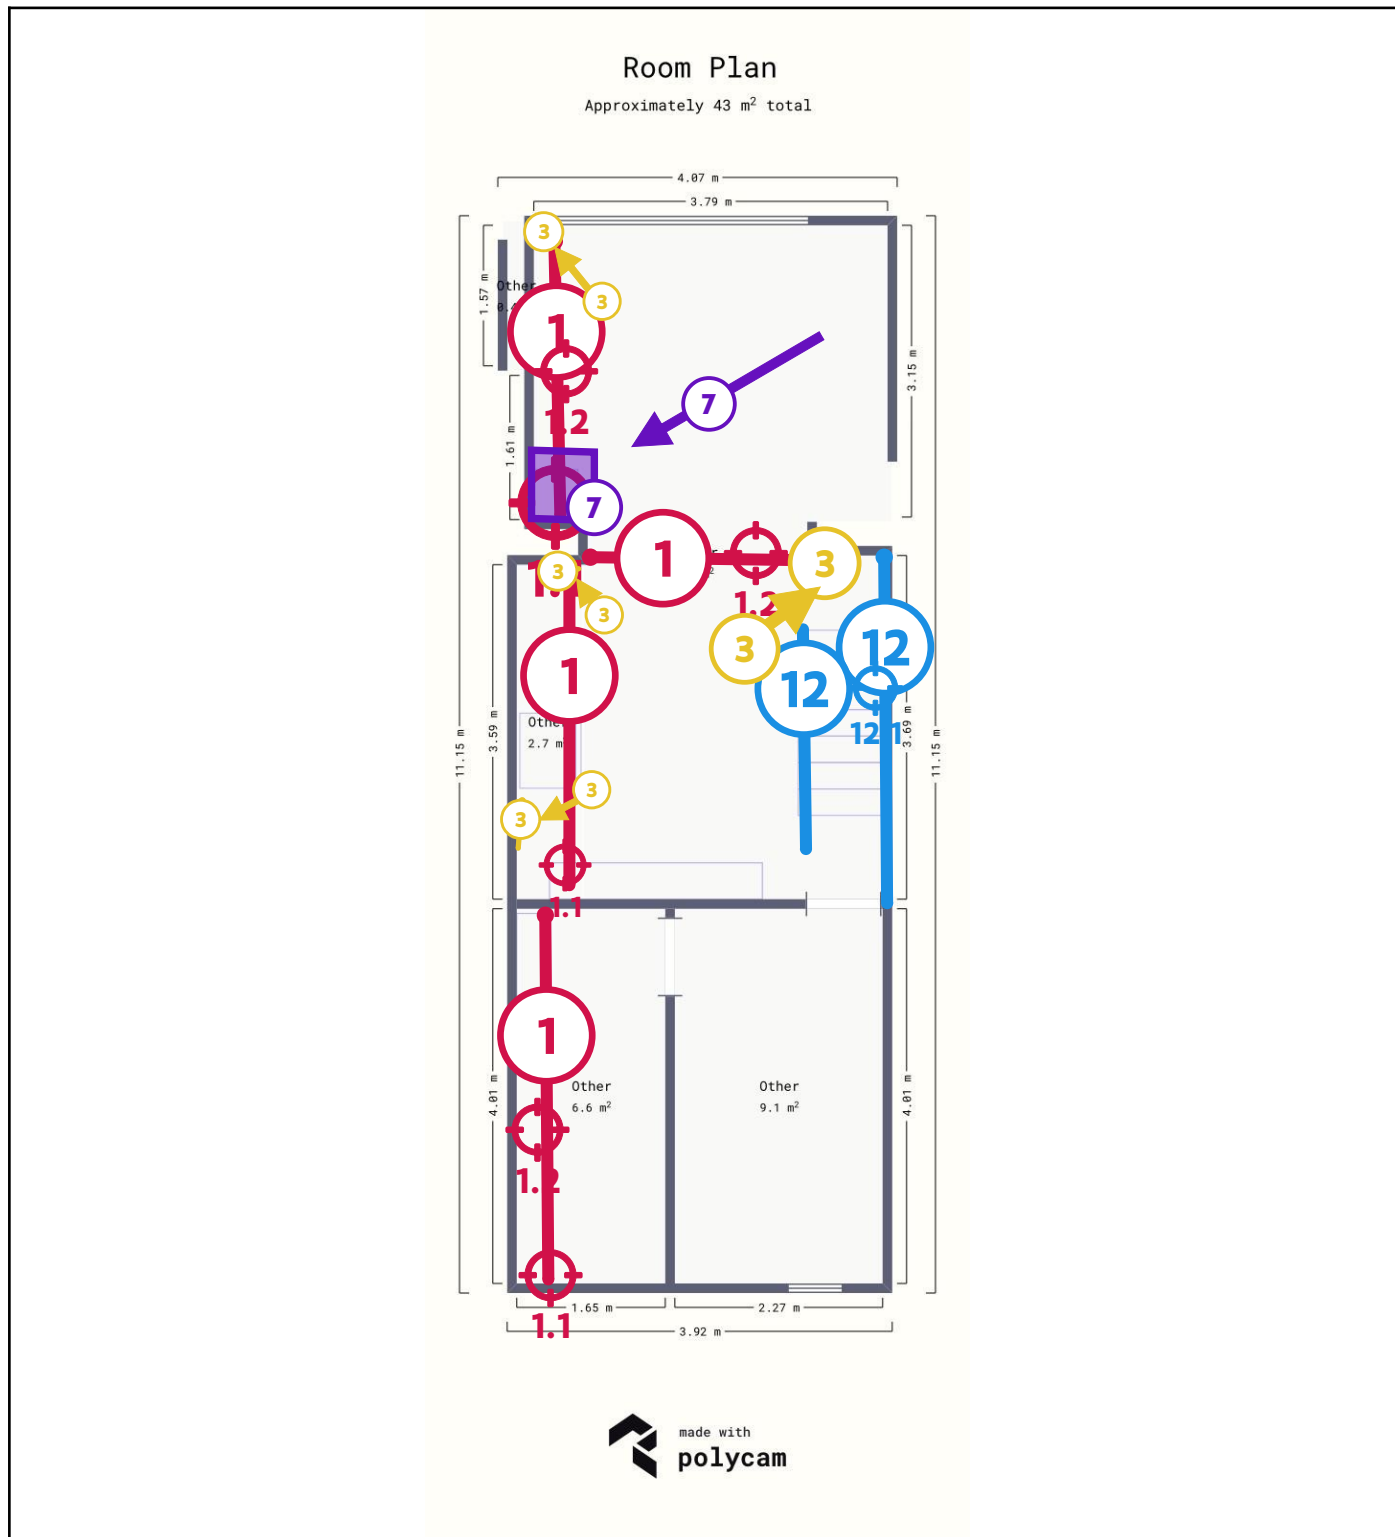
Plan 1.4: Kelder

Beschrijving	Type	Actie
1. Thermische isolatie	Asbestmateriaal	Dringend verwijderen

1.1 Code: 002	Mengmonster	-
1.2 Code: 003	Mengmonster	-
3. Elektrisch materiaal kelder	Asbestmateriaal	Zorgvuldig beheren
7. Verwarmingsketel	Advies	-
12. Pleisterwerk muren	Geen asbest	-
12.1 Code: 005	Mengmonster	-

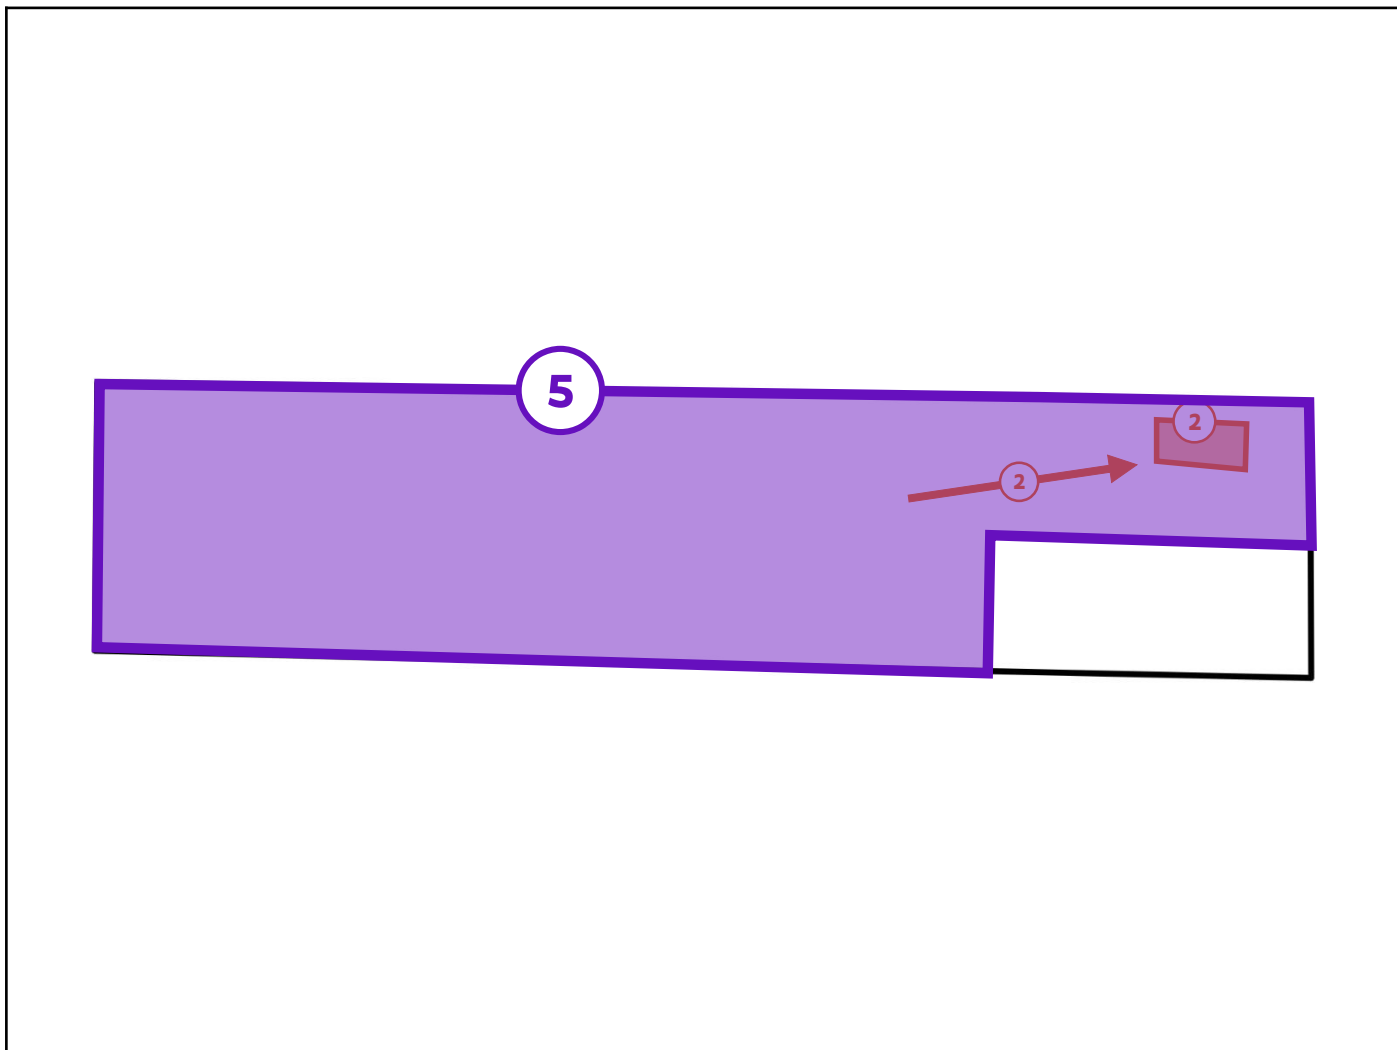
Plan 1.5: Bovernaanzicht

Beschrijving	Type	Actie
2. Schouwpijpen	Asbestmateriaal	Verwijderen
5. Dak	Beperking	-

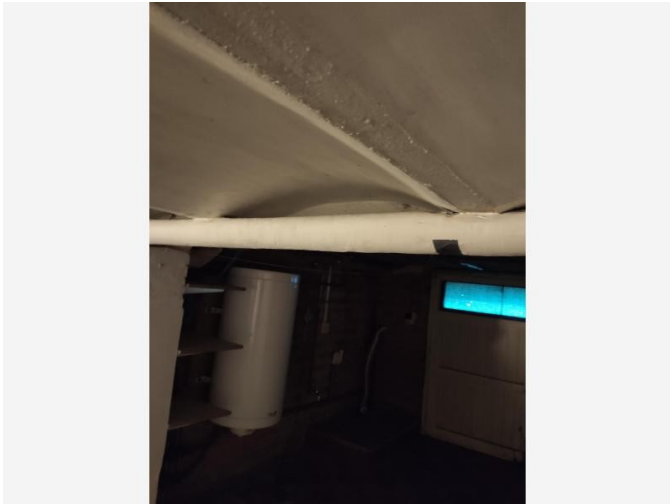
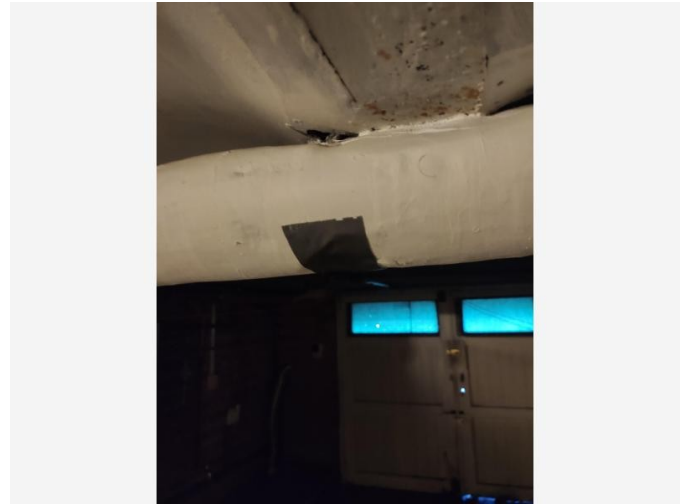
Eindbeoordeling materiaalrisico	Hoog materiaalrisico en/of hoge kans op vezelvrijgave
---------------------------------	---

Gebondenheid	Categorie 2: niet-hechtgebonden met matrix
Asbestsoort (vezeltype)	Amfibool aanwezig, uitgezonderd crocidoliet
Asbestconcentratie	Hoog ($\geq 50\%$)
Afschermingsgraad van het gehele materiaal	Geheel of deels (ook) vrij aan de binnenlucht
Toestand van het materiaal	Matig beschadigd, matig verweerd

#	Type	Referentie	Resultaat
1.1	Mengmonster	002	Amosiet
1.2	Mengmonster	003	Amosiet

Beschrijving	Thermische isolatie
Omgeving	Binnen
Primaire drager	HVAC infrastructuur en uitrusting
Asbestmateriaal	In-situ afwerkingslagen - Thermische isolatie
Bindmiddel van asbestmateriaal	Gips - kalk
Gebondenheid op basis van bindmiddel	Niet-hechtgebonden

Dringend verwijderen

- Zorg voor een veilig beheer. Vermijd het beschadigen van het asbestmateriaal. Controleer de toestand jaarlijks op wijzigingen.
- Verwijder dit asbestmateriaal zo snel mogelijk. Volg de toestand goed op.

- Hermetische zone (erkend asbestverwijderaar)
Verwijderingvoorschriften volgens Codex over het welzijn op het werk Art. VI.3-61

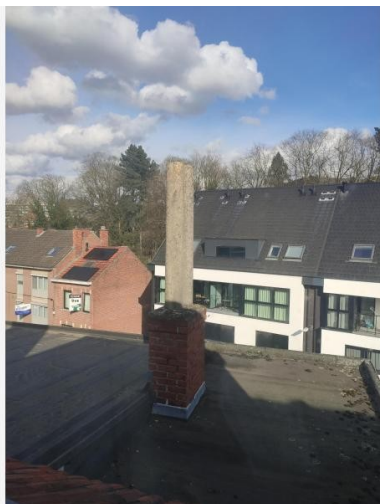
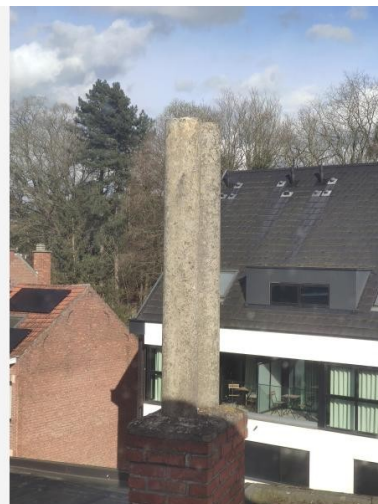
Eindbeoordeling materiaalrisico	Laag materiaalrisico en/of verlaagde kans op vezelvrijgave
---------------------------------	--

Gebondenheid	Categorie 1: hechtgebonden in oorsprong
Asbestsoort (vezeltype)	Crocidoliet aanwezig
Asbestconcentratie	Laag (< 50%)
Afschermingsgraad van het gehele materiaal	Geheel of deels vrij aan de buitenlucht
Toestand van het materiaal	Licht beschadigd, licht verweerd. Intact materiaal type Pical – asbestboard of categorie III 'gebondenheid'

Beschrijving	Schouwpijpen
Omgeving	Buiten
Primaire drager	Plat dak
Asbestmateriaal	Rookgaskanaal
Bindmiddel van asbestmateriaal	Cement
Gebondenheid op basis van bindmiddel	Hecht
Hoeveelheid (lengte - omtrek - dikte - aantal)	<ul style="list-style-type: none">• 2,00 m - 30,00 cm - 2,00 cm - 1 stuk
Totaal volume	0,012 m ³
Eenvoudig bereikbaar	Ja
Bevestigingswijze	<ul style="list-style-type: none">• Verlijmd, ingegoten, versmeerd

Verwijderen

- Zorg voor een veilig beheer. Vermijd het beschadigen van het asbestmateriaal. Controleer de toestand jaarlijks op wijzigingen.

- Eenvoudige handelingen: mag via doe-het-zelf of door werknemer(s) met opleidingsattest eenvoudige handelingen
Verwijderingvoorschriften volgens Codex over het welzijn op het werk Art. VI.3-54
- Eenvoudige handelingen: enkel door erkend asbestverwijderaar
Verwijderingvoorschriften volgens Codex over het welzijn op het werk Art. VI.3-54

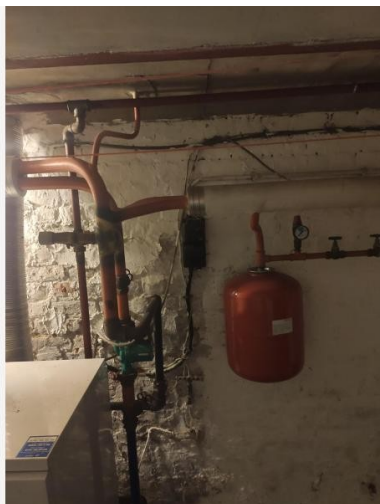
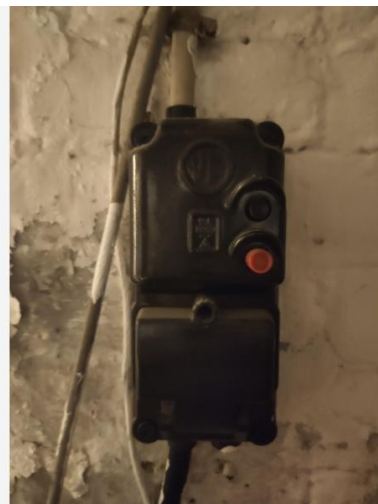
Eindbeoordeling materiaalisico	Laag materiaalisico en/of verlaagde kans op vezelvrijgave
--------------------------------	---

Gebondenheid	Categorie 1: hechtgebonden in oorsprong
Asbestsoort (vezeltype)	Crocidoliet aanwezig
Asbestconcentratie	Laag (< 50%)
Afschermingsgraad van het gehele materiaal	Geheel of deels (ook) vrij aan de binnenlucht
Toestand van het materiaal	Onbeschadigd, niet verweerd

Beschrijving	Elektrisch materiaal kelder
Omgeving	Binnen
Primaire drager	Communicatie en elektrische infrastructuur en uitrusting
Asbestmateriaal	Plaat, paneel, tablet - Type Bakeliet
Bindmiddel van asbestmateriaal	Kunststof of -hars
Gebondenheid op basis van bindmiddel	Hecht
Hoeveelheid (oppervlakte - dikte - aantal)	• 0,02 m ² - 0,50 cm - 6 stuks
Totaal volume	< 0,001 m ³
Eenvoudig bereikbaar	Ja
Bevestigingswijze	• Geschroefd
Identificatiemethode	Vaststelling zonder monsternamen

Destructieve handeling voor identificatie	Nee
Opmerking	Het betreft de elektriciteitsmeter, 4 zwarte schakelaars en 2 bakjes tegen de muur in de kelder.

Zorgvuldig beheren

- Zorg voor een veilig beheer. Vermijd het beschadigen van het asbestmateriaal. Controleer de toestand jaarlijks op wijzigingen.

- Eenvoudige handelingen: mag via doe-het-zelf of door werknemer(s) met opleidingsattest eenvoudige handelingen
Verwijderingvoorschriften volgens Codex over het welzijn op het werk Art. VI.3-54
- Eenvoudige handelingen: enkel door erkend asbestverwijderaar
Verwijderingvoorschriften volgens Codex over het welzijn op het werk Art. VI.3-54

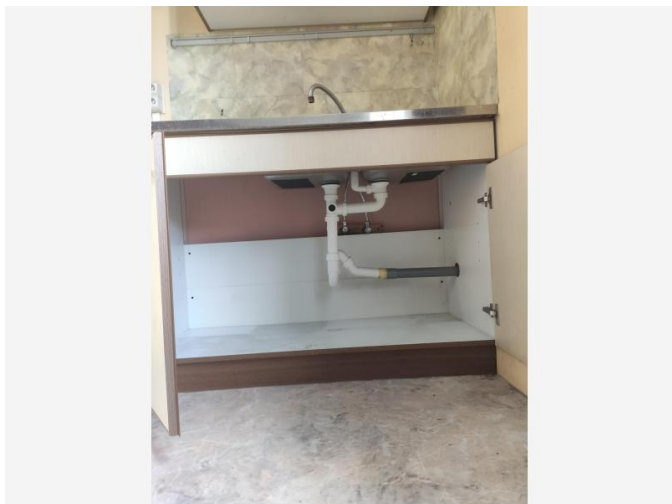
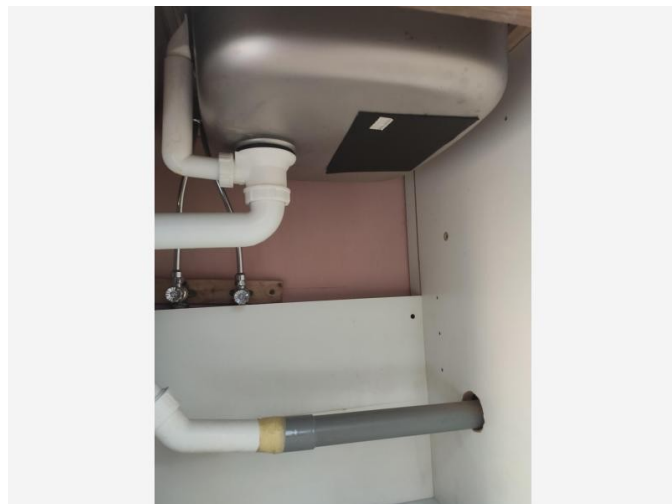
Eindbeoordeling materiaalrisico	Laag materiaalrisico en/of verlaagde kans op vezelvrijgave
---------------------------------	--

Gebondenheid	Categorie 1: hechtgebonden in oorsprong
Asbestsoort (vezeltype)	Crocidoliet aanwezig
Asbestconcentratie	Laag (< 50%)
Afschermingsgraad van het gehele materiaal	Geheel of deels (ook) vrij aan de binnenlucht
Toestand van het materiaal	Onbeschadigd, niet verweerd

Beschrijving	Dreunplaat onder wasbak
Omgeving	Binnen
Primaire drager	Inrichting (meubilair, ...)
Asbestmateriaal	Dreunplaat
Bindmiddel van asbestmateriaal	Bitumen (roofing, teer, asfalt)
Gebondenheid op basis van bindmiddel	Hecht
Hoeveelheid (gewicht - aantal)	<ul style="list-style-type: none">0,20 kg - 2 stuks
Totaal gewicht	0,40 kg
Eenvoudig bereikbaar	Ja
Bevestigingswijze	<ul style="list-style-type: none">Verlijmd, ingegoten, versmeerd
Identificatiemethode	Vaststelling zonder monsternamen

Zorgvuldig beheren

- Zorg voor een veilig beheer. Vermijd het beschadigen van het asbestmateriaal. Controleer de toestand jaarlijks op wijzigingen.

- Eenvoudige handelingen: mag via doe-het-zelf of door werknemer(s) met opleidingsattest eenvoudige handelingen
Verwijderingvoorschriften volgens Codex over het welzijn op het werk Art. VI.3-54
- Eenvoudige handelingen: enkel door erkend asbestverwijderaar
Verwijderingvoorschriften volgens Codex over het welzijn op het werk Art. VI.3-54

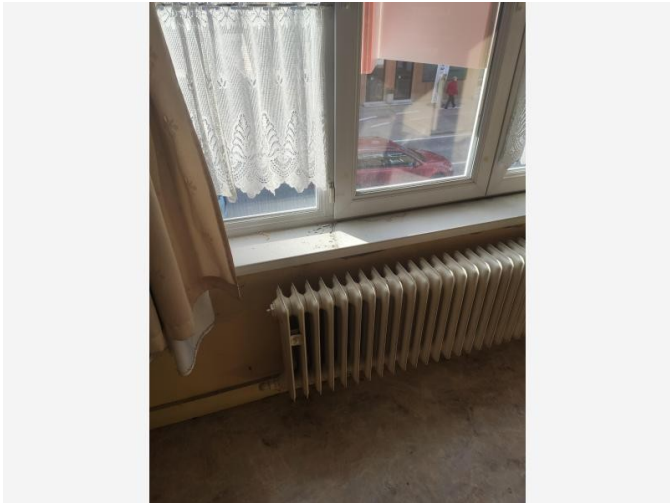
Kans op aanwezigheid van asbestverdachte pakking in oude verwarmingen (type: zie foto). Het betreft 3 installaties op het gelijkvloers, 2 installaties op het 1ste verdiep en 1 installatie op het 2de verdiep.

Identificatiemethode	Redelijk vermoeden
Primaire drager	HVAC infrastructuur en uitrusting
(Asbest)materiaal	Pakking, dichting
Bindmiddel	Karton - papier - viltachtig
Gebondenheid bindmiddel	Niet-hechtgebonden

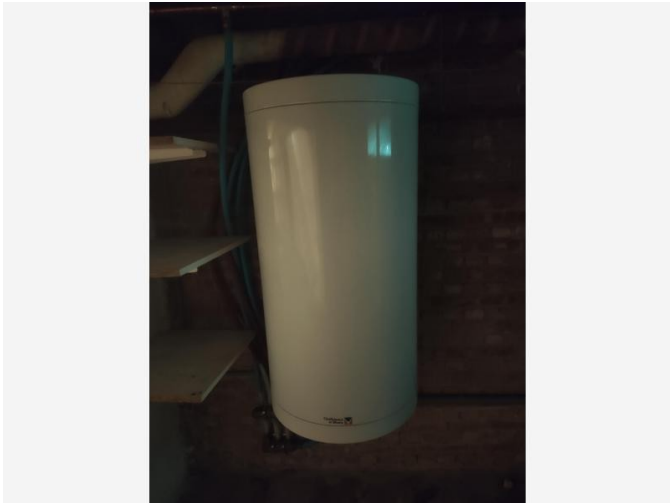
Verwarmingsketel van risicobouwjaar; kan asbestverdachte pakking bevatten.

Identificatiemethode	Redelijk vermoeden
Primaire drager	HVAC infrastructuur en uitrusting
(Asbest)materiaal	Pakking, dichting
Bindmiddel	Karton - papier - viltachtig
Gebondenheid bindmiddel	Niet-hechtgebonden

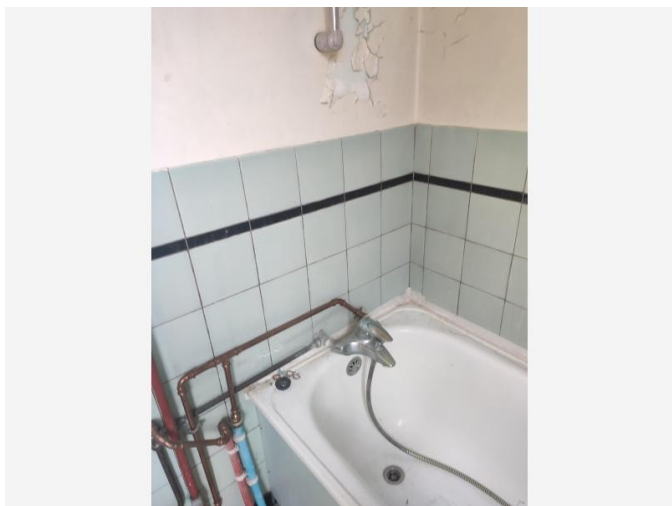
Kans op aanwezigheid van een asbestverdachte lijmlaag achter de tegels in de badkamer. Staalname niet mogelijk in het kader van een niet-destructieve asbestinventaris.

Identificatiemethode	Redelijk vermoeden
Primaire drager	Binnenwand
(Asbest)materiaal	In-situ afwerkingslagen - Lijmlaag
Bindmiddel	Lijm
Gebondenheid bindmiddel	Hecht

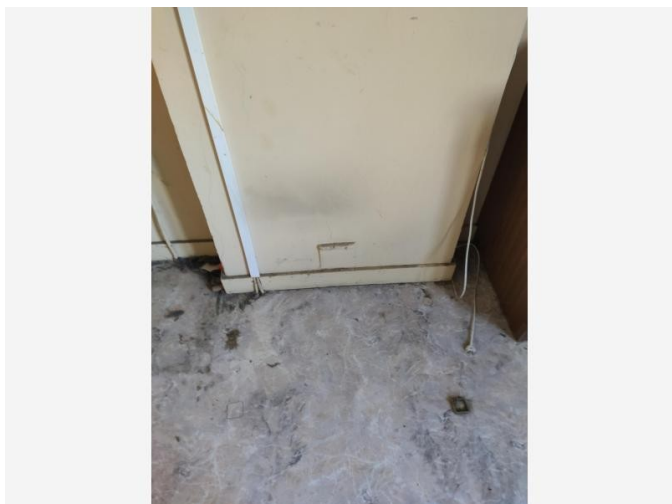
Op het 1ste verdiep is een plaat, laag in de muur, overschilderd. Indien deze van cement blijkt kan de plaat asbest bevatten. Niet vast te stellen binnen het kader van een niet-destructieve inventaris.

Identificatiemethode	Redelijk vermoeden
Primaire drager	Binnenwand
(Asbest)materiaal	Dak- en gevelbekleding - Plaat
Bindmiddel	Cement
Gebondenheid bindmiddel	Hecht

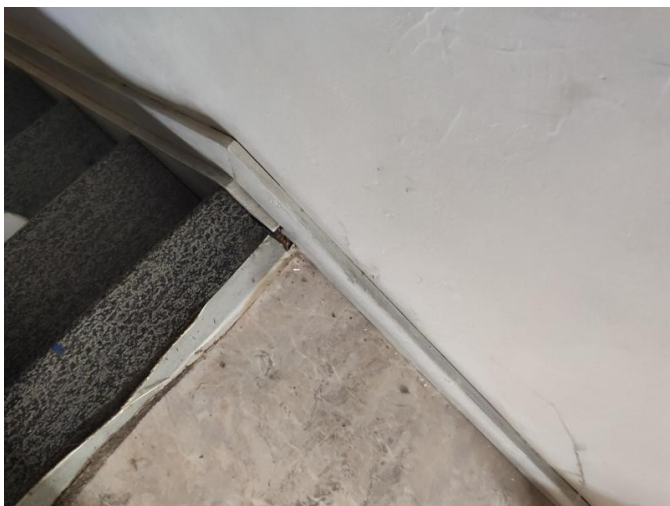
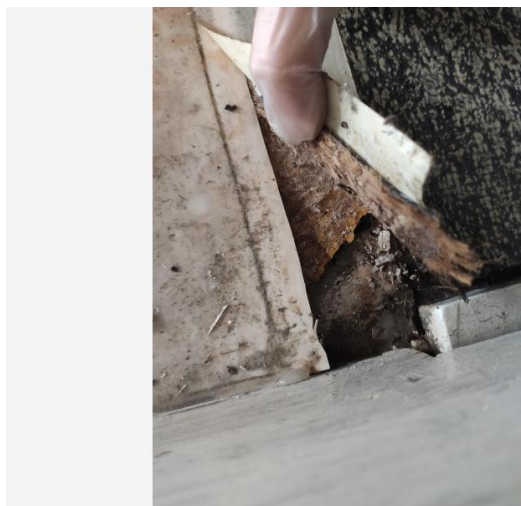
Fiche 10: Vinylvloerbekleding trap

Geen asbest

#	Type	Referentie	Resultaat
10.1	Puntmonster	001	Geen asbest

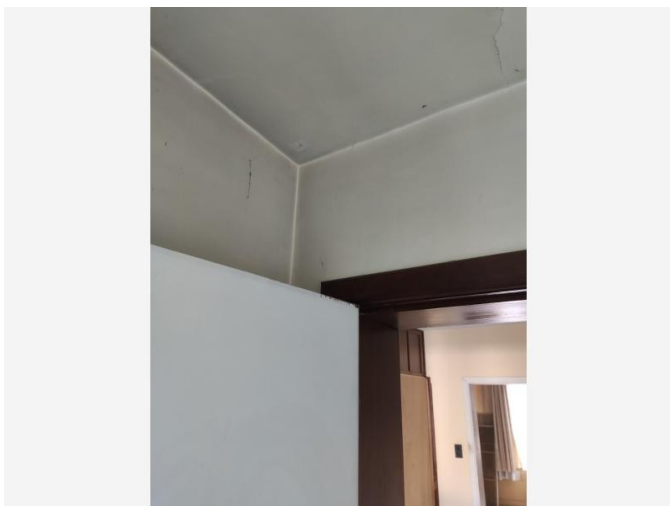
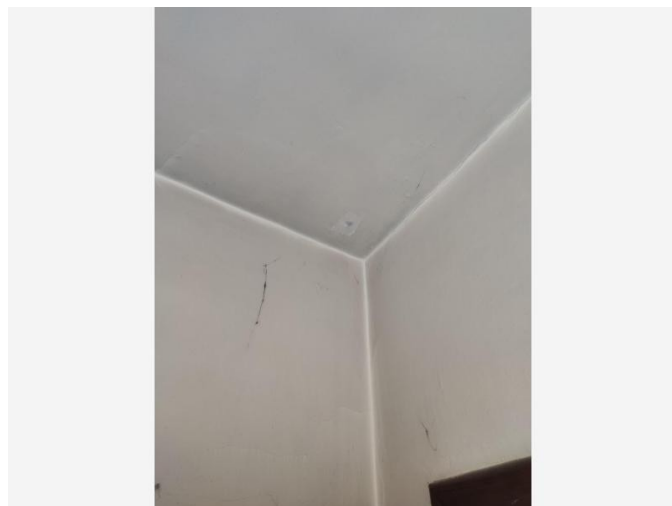
Geen asbest

#	Type	Referentie	Resultaat
11.1	Mengmonster	006	Geen asbest

Beschrijving	Pleisterwerk plafond
Omgeving	Binnen
Primaire drager	Plafond

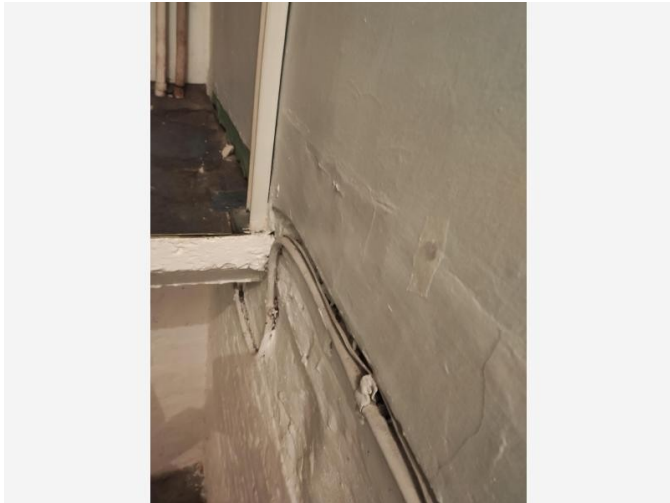
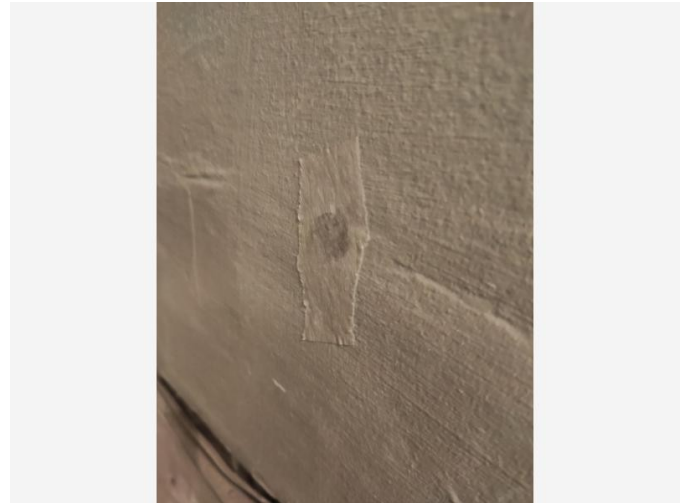
Geen asbest

#	Type	Referentie	Resultaat
12.1	Mengmonster	005	Geen asbest

Beschrijving	Pleisterwerk muren
Omgeving	Binnen

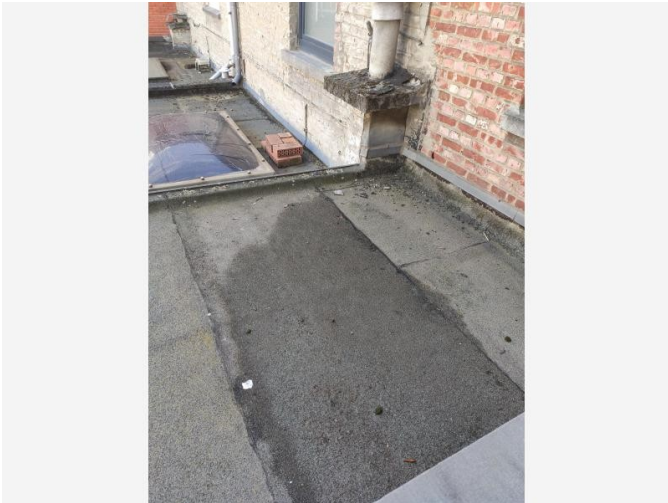
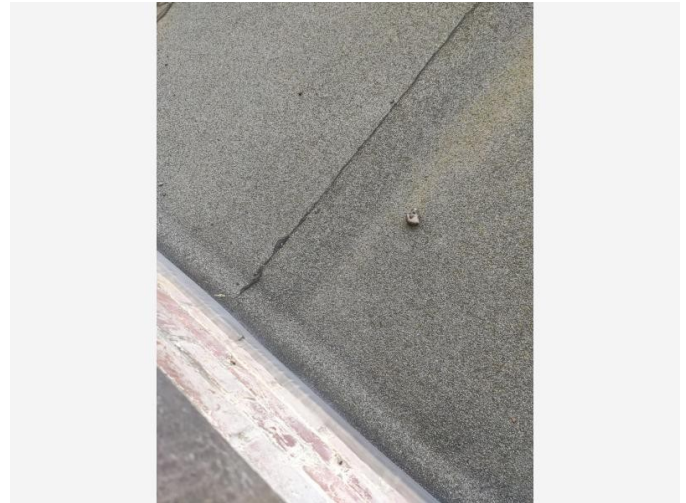
Fiche 13: Roofing plat afdak

Geen asbest

#	Type	Referentie	Resultaat
13.1	Puntmonster	004	Geen asbest
