# Asbestinventarisatetest

Weggevoerdenstraat 40, 3020 Herent

Attestnummer : 20240513-000101.000

**Niet-asbestveilig**

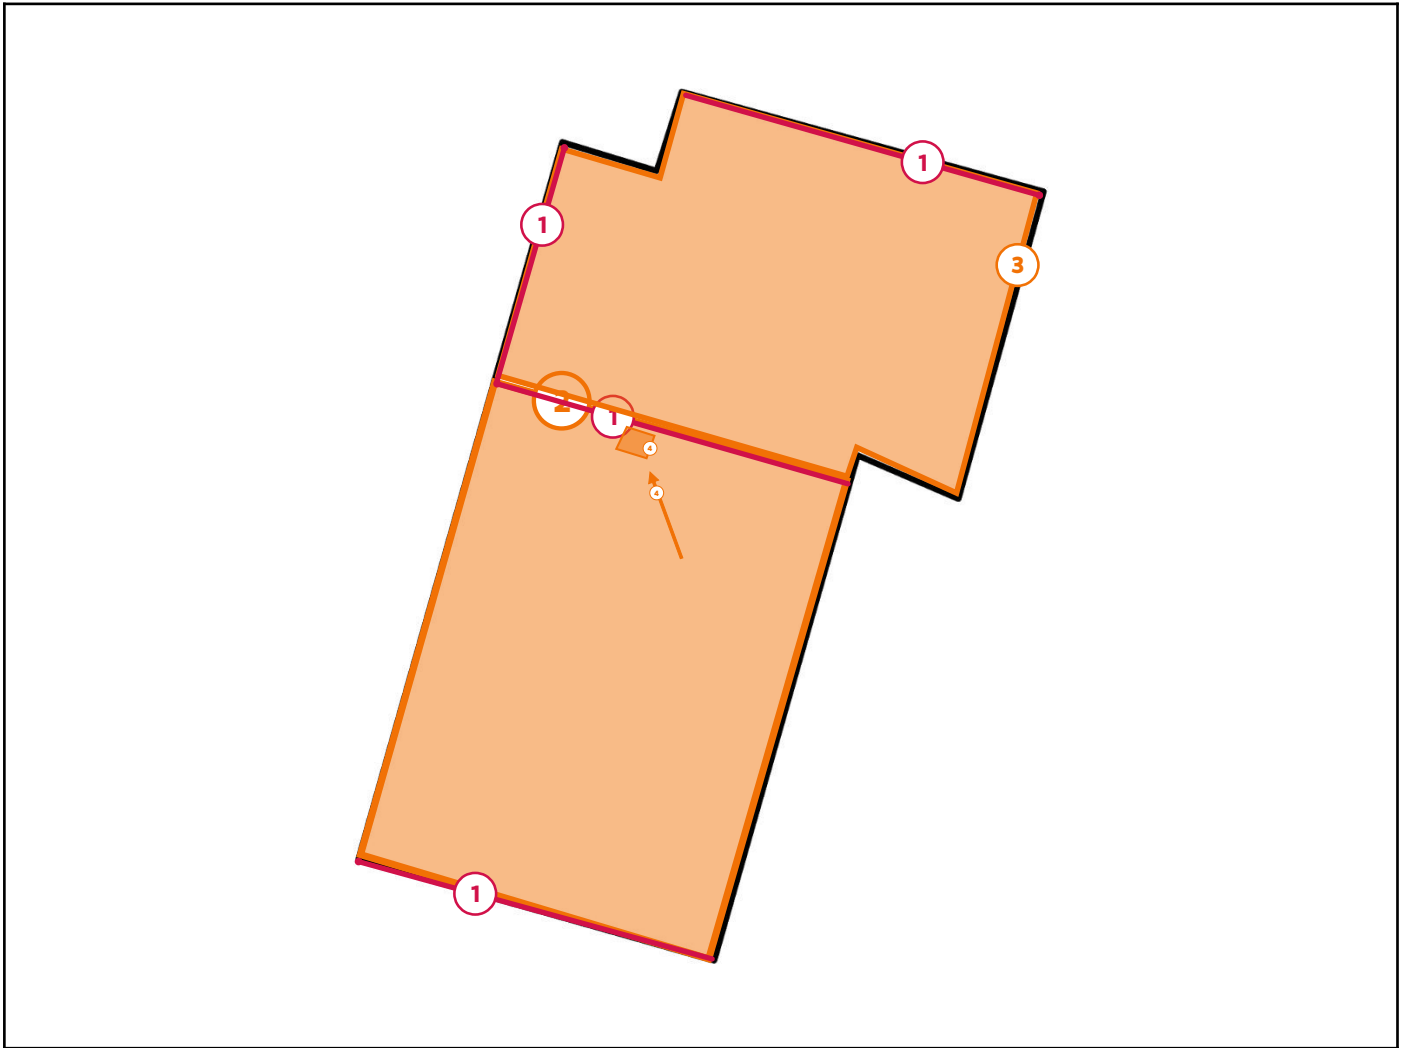
## Plan 1.4: Bovenaanzicht

Beschrijving	Type	Actie
1. Slib in dakgoot	Asbestmateriaal	Dringend verwijderen
2. Leien dak	Asbestmateriaal	Verwijderen
3. Golfplaten dak	Asbestmateriaal	Verwijderen
4. Schouwpijp	Asbestmateriaal	Verwijderen

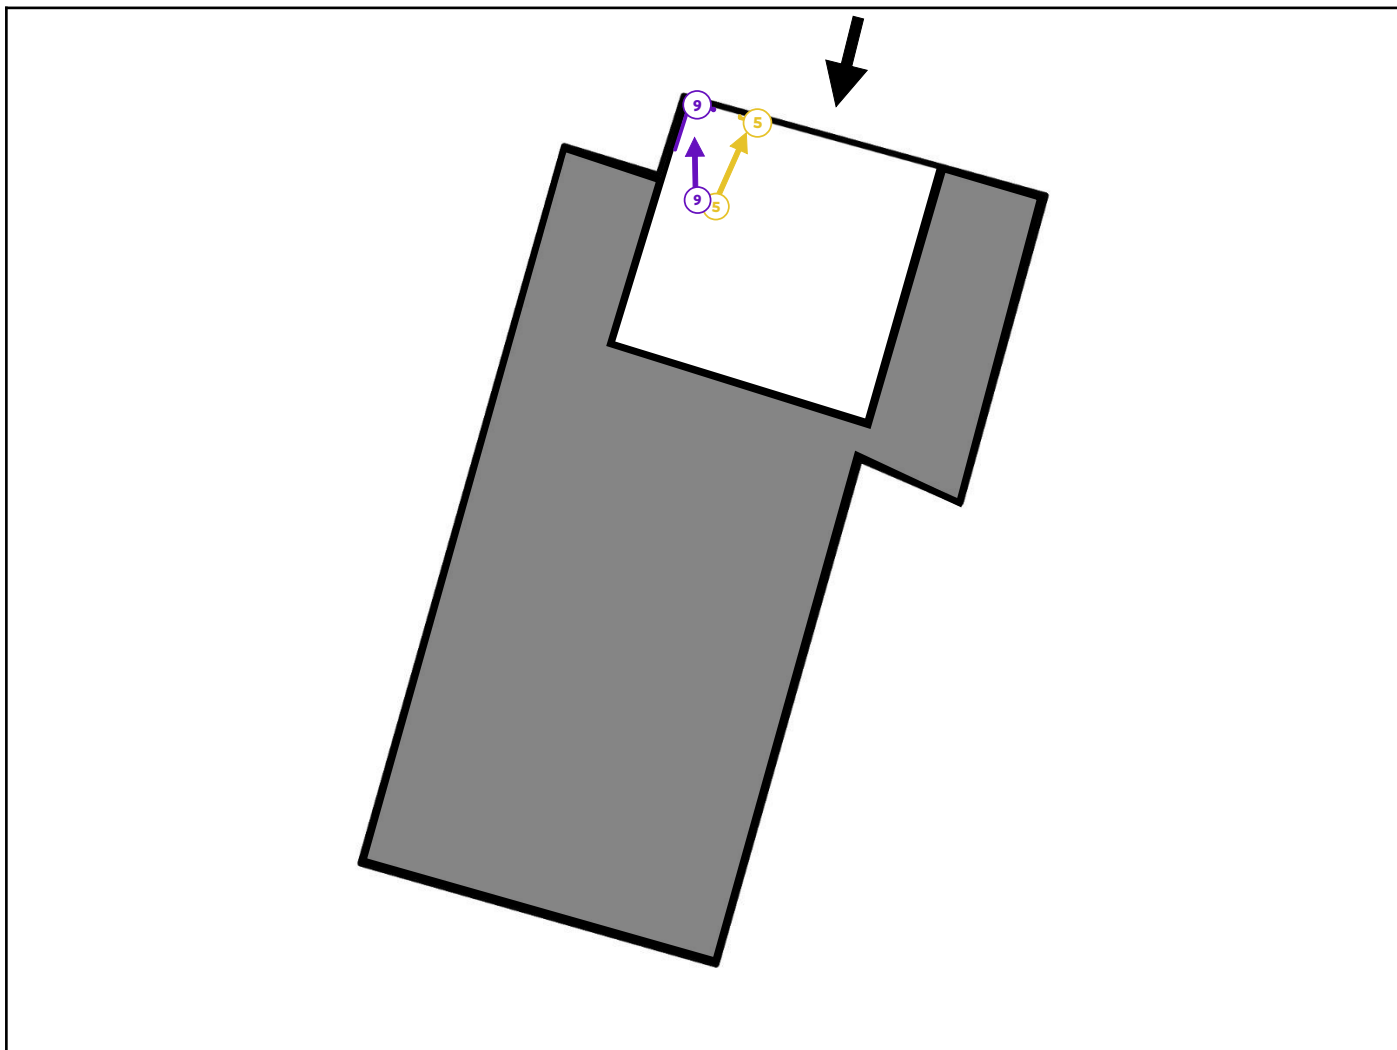
## Plan 1.5: Garage

Beschrijving	Type	Actie
5. Schakelaars garage	Asbestmateriaal	Zorgvuldig beheren
9. Lijm laag achter wandtegels	Advies	-

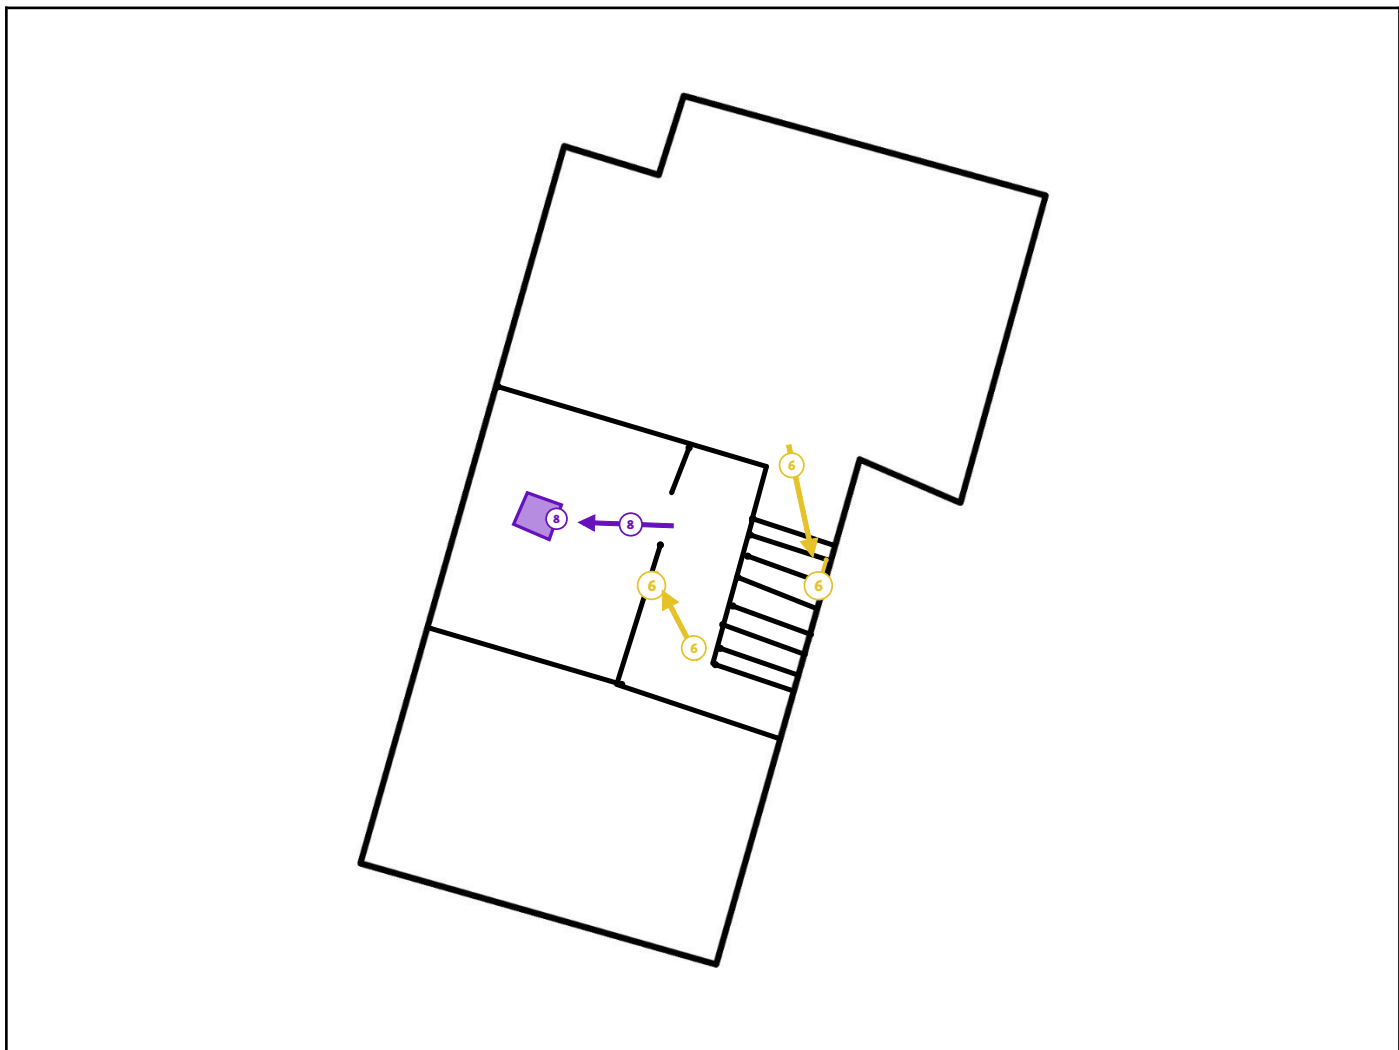
## Plan 1.6: Kelder

Beschrijving	Type	Actie
6. Elektrisch materiaal kelder	Asbestmateriaal	Zorgvuldig beheren
8. Verwarmingsketel	Advies	-

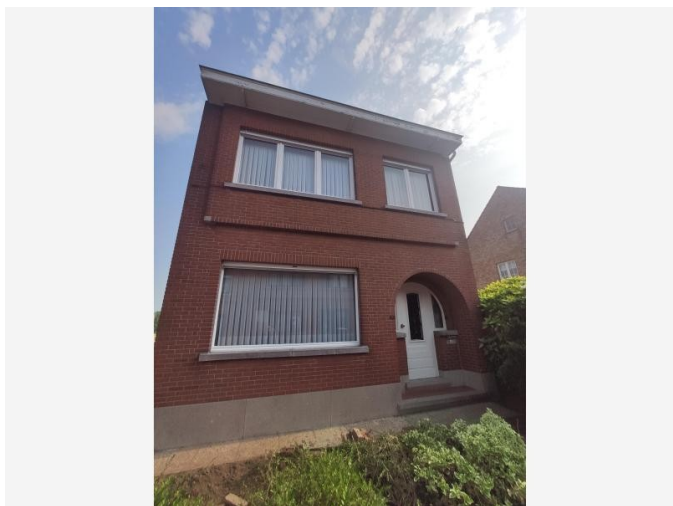
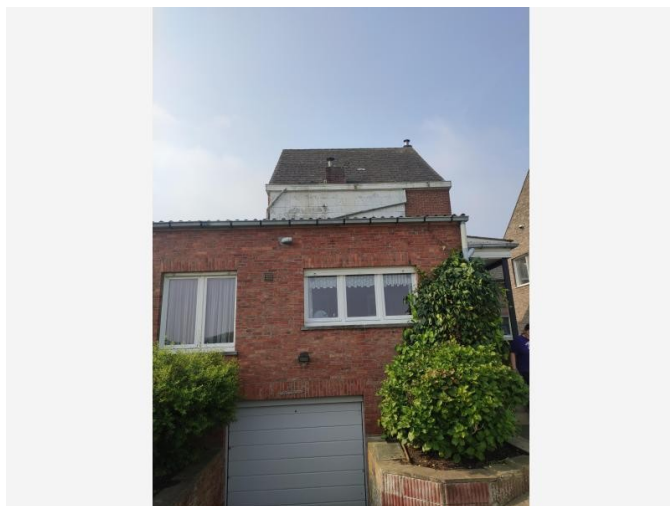
Het asbestmateriaal valt onder de mijlpaal van 2040.

**Dringend verwijderen**

- Verwijder het asbestafval.

- Eenvoudige handelingen: mag via doe-het-zelf of door werknemer(s) met opleidingsattest eenvoudige handelingen  
Verwijderingvoorschriften volgens Codex over het welzijn op het werk Art. VI.3-54
- Eenvoudige handelingen: enkel door erkend asbestverwijderaar  
Verwijderingvoorschriften volgens Codex over het welzijn op het werk Art. VI.3-54

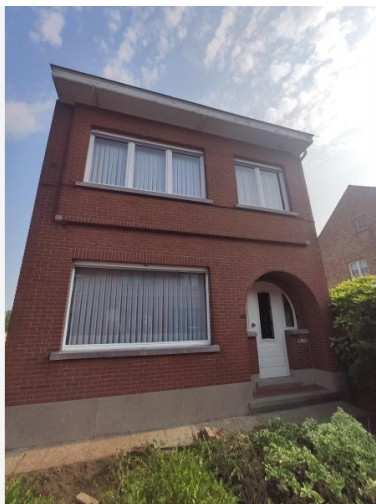
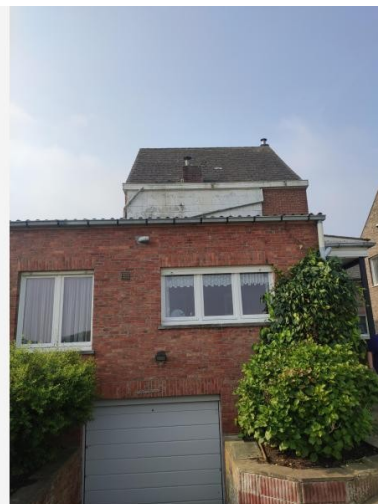
Het asbestmateriaal valt onder de mijlpaal van 2034.

Verwijderen

Eindbeoordeling materiaalrisico	Verhoogd materiaalrisico en/of verhoogde kans op vezelvrijgave
---------------------------------	--

Gebondenheid	Categorie 1: hechtgebonden in oorsprong
Asbestsoort (vezeltype)	Crocidoliet aanwezig
Asbestconcentratie	Laag (< 50%)
Afschermingsgraad van het gehele materiaal	Geheel of deels vrij aan de buitenlucht
Toestand van het materiaal	Matig beschadigd, matig verweerd

Beschrijving	Leien dak
Omgeving	Buiten
Primaire drager	Schuin dak
Asbestmateriaal	Dak- en gevelbekleding - Lei, shingle
Bindmiddel van asbestmateriaal	Cement
Gebondenheid op basis van bindmiddel	Hecht
Hoeveelheid (oppervlakte - aantal)	• 100,00 m <sup>2</sup> - 1 stuk
Totale oppervlakte	100,00 m <sup>2</sup>
Eenvoudig bereikbaar	Ja

- Zorg voor een veilig beheer. Vermijd het beschadigen van het asbestmateriaal. Controleer de toestand jaarlijks op wijzigingen.
- Hemelwater dat afspoelt van asbestcement daken of gevels kan asbestdeeltjes bevatten. Gebruik het enkel voor gesloten circuits (bv. spoelen toiletten). Reinig na het vervangen van het dak of de gevel de dakgoten en regenwaterput of -ton om asbesthoudend sediment of slib te verwijderen

- Eenvoudige handelingen: mag via doe-het-zelf of door werknemer(s) met opleidingsattest eenvoudige handelingen  
Verwijderingvoorschriften volgens Codex over het welzijn op het werk Art. VI.3-54
- Eenvoudige handelingen: enkel door erkend asbestverwijderaar  
Verwijderingvoorschriften volgens Codex over het welzijn op het werk Art. VI.3-54

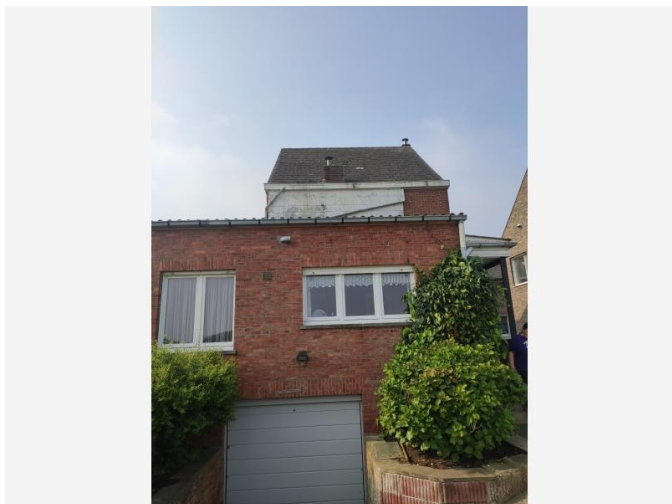
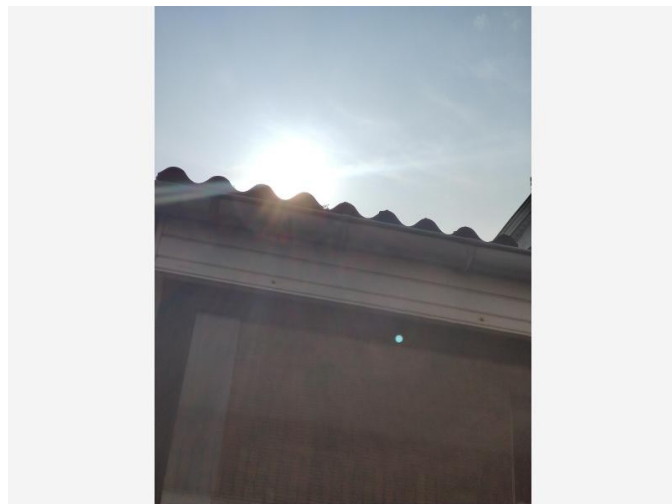
Het asbestmateriaal valt onder de mijlpaal van 2034.

Verwijderen

Eindbeoordeling materiaalrisico	Verhoogd materiaalrisico en/of verhoogde kans op vezelvrijgave
---------------------------------	--

Gebondenheid	Categorie 1: hechtgebonden in oorsprong
Asbestsoort (vezeltype)	Crocidoliet aanwezig
Asbestconcentratie	Laag (< 50%)
Afschermingsgraad van het gehele materiaal	Geheel of deels vrij aan de buitenlucht
Toestand van het materiaal	Matig beschadigd, matig verweerd

Beschrijving	Golfplaten dak
Omgeving	Buiten
Primaire drager	Schuin dak
Asbestmateriaal	Dak- en gevelbekleding - Golfplaat
Bindmiddel van asbestmateriaal	Cement
Gebondenheid op basis van bindmiddel	Hecht
Hoeveelheid (oppervlakte - aantal)	• 60,00 m <sup>2</sup> - 1 stuk
Totale oppervlakte	60,00 m <sup>2</sup>
Eenvoudig bereikbaar	Ja

- Zorg voor een veilig beheer. Vermijd het beschadigen van het asbestmateriaal. Controleer de toestand jaarlijks op wijzigingen.
- Hemelwater dat afspoelt van asbestcement daken of gevels kan asbestdeeltjes bevatten. Gebruik het enkel voor gesloten circuits (bv. spoelen toiletten). Reinig na het vervangen van het dak of de gevel de dakgoten en regenwaterput of -ton om asbesthoudend sediment of slib te verwijderen

- Eenvoudige handelingen: mag via doe-het-zelf of door werknemer(s) met opleidingsattest eenvoudige handelingen  
Verwijderingvoorschriften volgens Codex over het welzijn op het werk Art. VI.3-54
- Eenvoudige handelingen: enkel door erkend asbestverwijderaar  
Verwijderingvoorschriften volgens Codex over het welzijn op het werk Art. VI.3-54

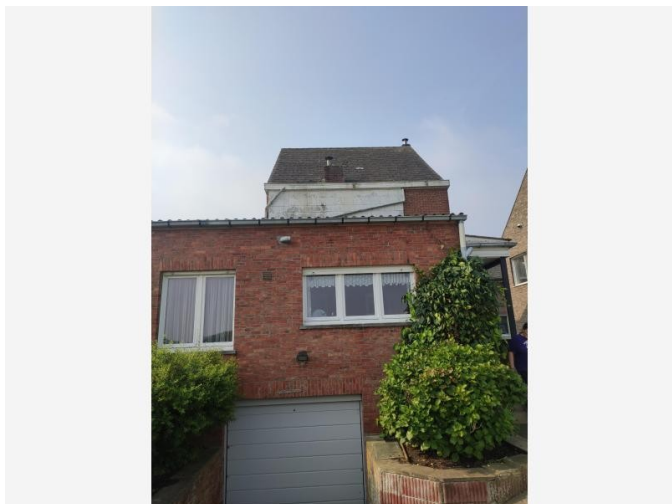
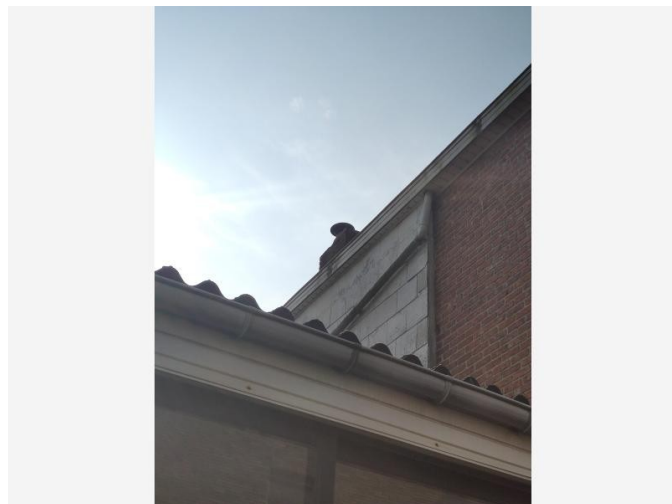
Het asbestmateriaal valt onder de mijlpaal van 2034.

[Verwijderen](#)

Eindbeoordeling materiaalrisico	Verhoogd materiaalrisico en/of verhoogde kans op vezelvrijgave
---------------------------------	--

Gebondenheid	Categorie 1: hechtgebonden in oorsprong
Asbestsoort (vezeltype)	Crocidoliet aanwezig
Asbestconcentratie	Laag (< 50%)
Afschermingsgraad van het gehele materiaal	Geheel of deels vrij aan de buitenlucht
Toestand van het materiaal	Matig beschadigd, matig verweerd

Beschrijving	Schouwpijp
Omgeving	Buiten
Primaire drager	Schuin dak
Asbestmateriaal	Rookgaskanaal
Bindmiddel van asbestmateriaal	Cement
Gebondenheid op basis van bindmiddel	Hecht
Hoeveelheid (lengte - omtrek - dikte - aantal)	<ul style="list-style-type: none"><li>0,50 m - 40,00 cm - 1,00 cm - 1 stuk</li></ul>
Totaal volume	0,002 m <sup>3</sup>
Eenvoudig bereikbaar	Ja
Bevestigingswijze	<ul style="list-style-type: none"><li>Verlijmd, ingegoten, versmeerd</li></ul>
Identificatiemethode	Vaststelling zonder monsternamen

- Zorg voor een veilig beheer. Vermijd het beschadigen van het asbestmateriaal. Controleer de toestand jaarlijks op wijzigingen.

- Eenvoudige handelingen: mag via doe-het-zelf of door werknemer(s) met opleidingsattest eenvoudige handelingen  
Verwijderingvoorschriften volgens Codex over het welzijn op het werk Art. VI.3-54
- Eenvoudige handelingen: enkel door erkend asbestverwijderaar  
Verwijderingvoorschriften volgens Codex over het welzijn op het werk Art. VI.3-54

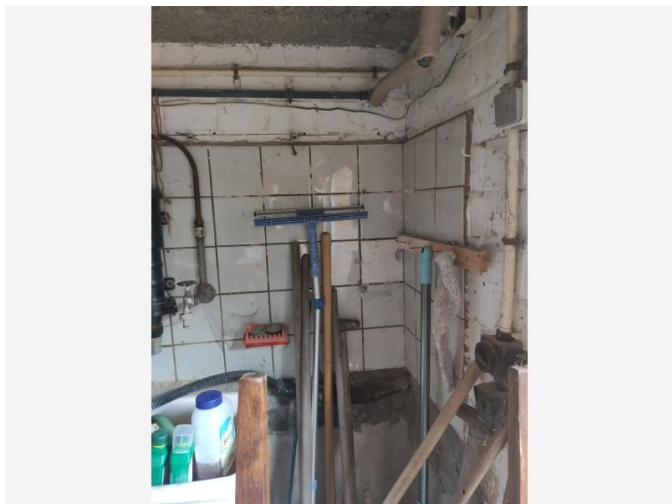
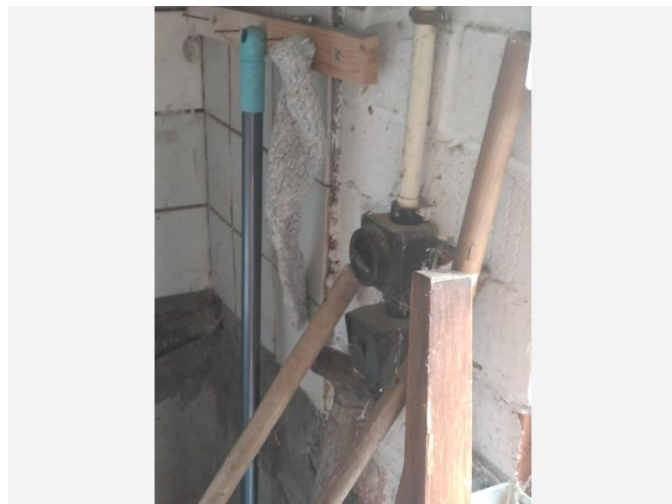
Het asbestmateriaal valt onder de mijlpaal van 2040.

Zorgvuldig beheren

Eindbeoordeling materiaalrisico	Laag materiaalrisico en/of verlaagde kans op vezelvrijgave
---------------------------------	--

Gebondenheid	Categorie 1: hechtgebonden in oorsprong
Asbestsoort (vezeltype)	Crocidoliet aanwezig
Asbestconcentratie	Laag (< 50%)
Afschermingsgraad van het gehele materiaal	Geheel of deels (ook) vrij aan de binnenlucht
Toestand van het materiaal	Onbeschadigd, niet verweerd

Beschrijving	Schakelaars garage
Omgeving	Binnen
Primaire drager	Communicatie en elektrische infrastructuur en uitrusting
Asbestmateriaal	Plaat, paneel, tablet - Type Bakeliet
Bindmiddel van asbestmateriaal	Kunststof of -hars
Gebondenheid op basis van bindmiddel	Hecht
Hoeveelheid (oppervlakte - dikte - aantal)	<ul style="list-style-type: none"><li>0,01 m<sup>2</sup> - 0,30 cm - 2 stuks</li></ul>
Totaal volume	< 0,001 m <sup>3</sup>
Eenvoudig bereikbaar	Ja
Bevestigingswijze	<ul style="list-style-type: none"><li>Geschroefd</li></ul>
Identificatiemethode	Vaststelling zonder monsternamen

- Zorg voor een veilig beheer. Vermijd het beschadigen van het asbestmateriaal. Controleer de toestand jaarlijks op wijzigingen.

- Eenvoudige handelingen: mag via doe-het-zelf of door werknemer(s) met opleidingsattest eenvoudige handelingen  
Verwijderingvoorschriften volgens Codex over het welzijn op het werk Art. VI.3-54
- Eenvoudige handelingen: enkel door erkend asbestverwijderaar  
Verwijderingvoorschriften volgens Codex over het welzijn op het werk Art. VI.3-54

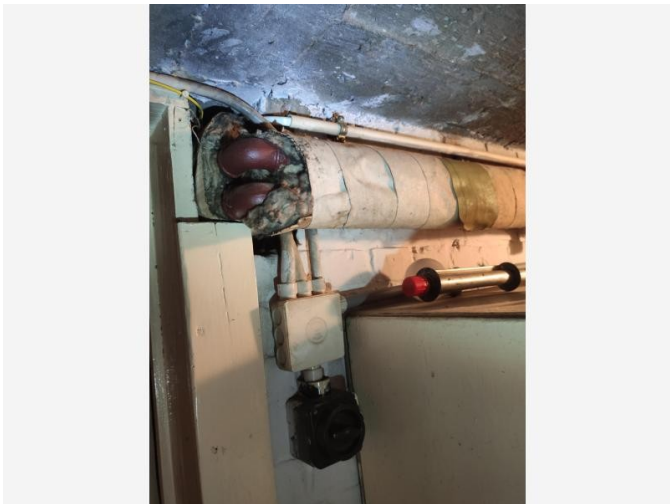
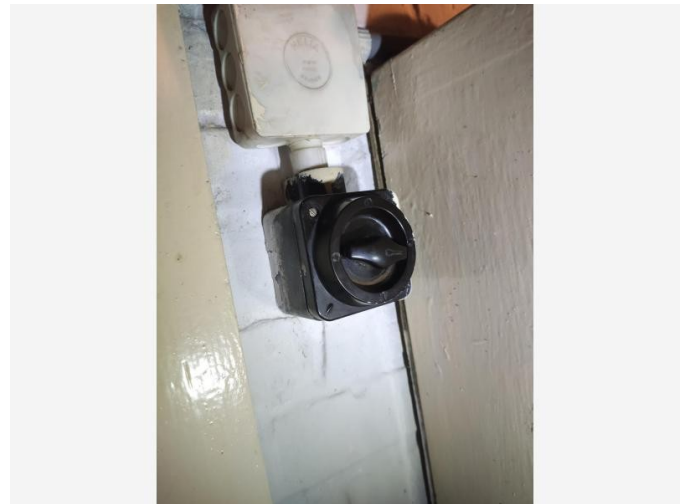
Het asbestmateriaal valt onder de mijlpaal van 2040.

Zorgvuldig beheren

Eindbeoordeling materiaalrisico	Laag materiaalrisico en/of verlaagde kans op vezelvrijgave
---------------------------------	--

Gebondenheid	Categorie 1: hechtgebonden in oorsprong
Asbestsoort (vezeltype)	Crocidoliet aanwezig
Asbestconcentratie	Laag (< 50%)
Afschermingsgraad van het gehele materiaal	Geheel of deels (ook) vrij aan de binnenlucht
Toestand van het materiaal	Onbeschadigd, niet verweerd

Beschrijving	Elektrisch materiaal kelder
Omgeving	Binnen
Primaire drager	Communicatie en elektrische infrastructuur en uitrusting
Asbestmateriaal	Plaat, paneel, tablet - Type Bakeliet
Bindmiddel van asbestmateriaal	Kunststof of -hars
Gebondenheid op basis van bindmiddel	Hecht
Hoeveelheid (oppervlakte - dikte - aantal)	• 0,01 m <sup>2</sup> - 0,30 cm - 3 stuks
Totaal volume	< 0,001 m <sup>3</sup>
Eenvoudig bereikbaar	Ja
Bevestigingswijze	• Geschroefd
Identificatiemethode	Vaststelling zonder monsternamen

- Zorg voor een veilig beheer. Vermijd het beschadigen van het asbestmateriaal. Controleer de toestand jaarlijks op wijzigingen.

- Eenvoudige handelingen: mag via doe-het-zelf of door werknemer(s) met opleidingsattest eenvoudige handelingen  
Verwijderingvoorschriften volgens Codex over het welzijn op het werk Art. VI.3-54
- Eenvoudige handelingen: enkel door erkend asbestverwijderaar  
Verwijderingvoorschriften volgens Codex over het welzijn op het werk Art. VI.3-54

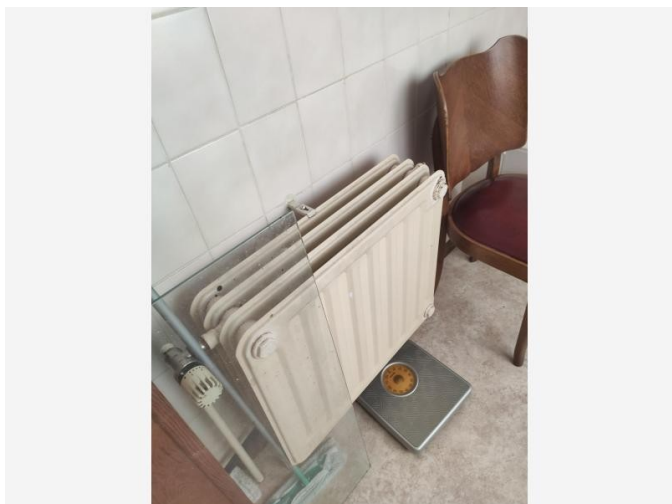
Kans op asbestverdachte pakking in oude verwarmingen met onbekend productiejaar. Staalname niet mogelijk binnen het kader van een niet-destructieve inventaris. Het betreft 5 installaties op het gelijkvloers en 4 installaties op het 1ste verdiep.

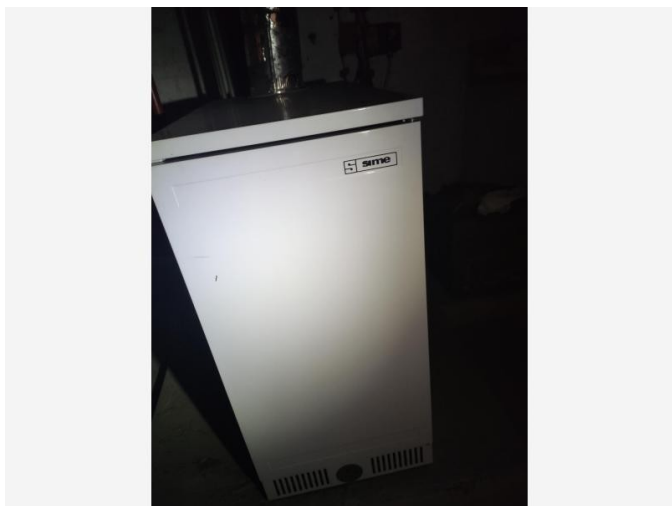
Kans op aanwezigheid van asbestverdachte pakking in oude verwarmingsketel met onbekend productiejaar. Staalname niet mogelijk binnen het kader van een niet-destructieve inventaris.

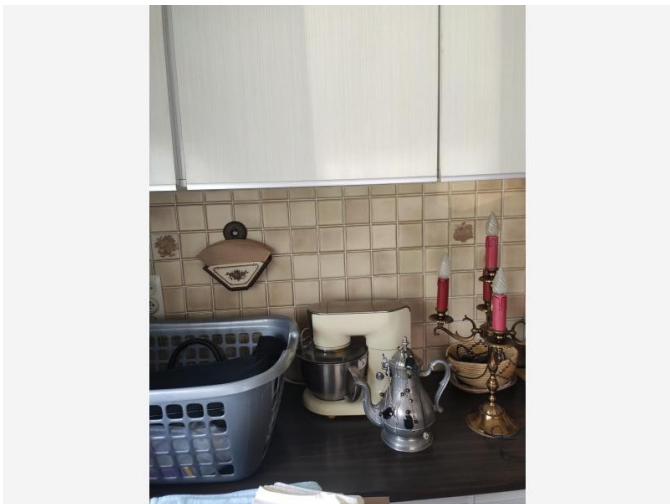
Kans op aanwezigheid van asbestverdachte lijmlaag achter wandtegels in badkamer, WC, wasruimte, keuken en garage. Staalname niet mogelijk binnen het kader van een niet-destructieve inventaris.
