Asbestinventarisatetest

Roetaardstraat 14, 3020 Herent

Attestnummer : 20240626-000508.000

Uitgegeven op : 26.06.2024

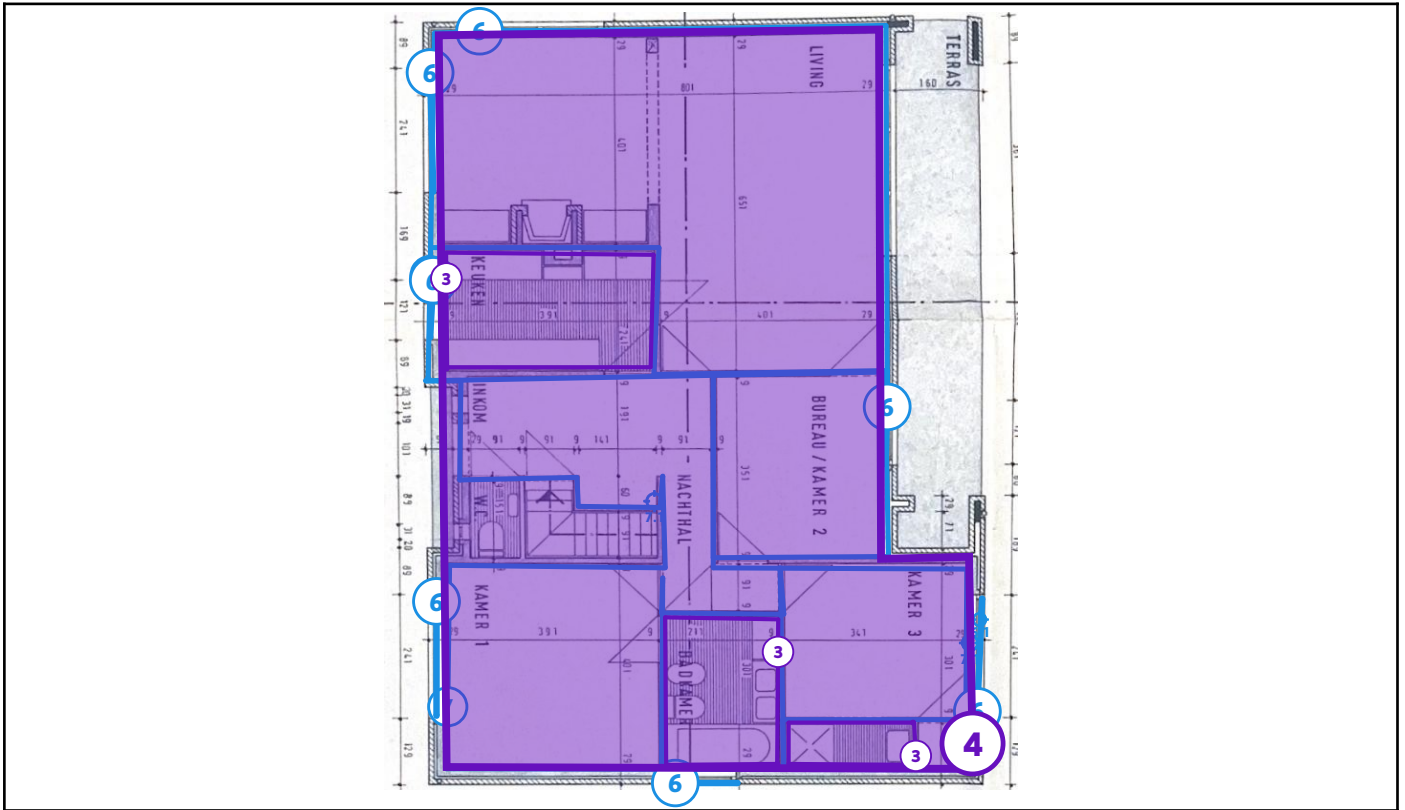
Plan 1.1: Gelijkvloers

Beschrijving	Type	Actie
3. Lijm laag achter wandtegels	Advies	-
4. Vals plafond	Advies	-
6. Afdichting ramen	Geen asbest	-
6.1 Code: 002	Puntmonster	-
7. Pleisterwerk muren	Geen asbest	-
7.1 Code: 001	Mengmonster	-

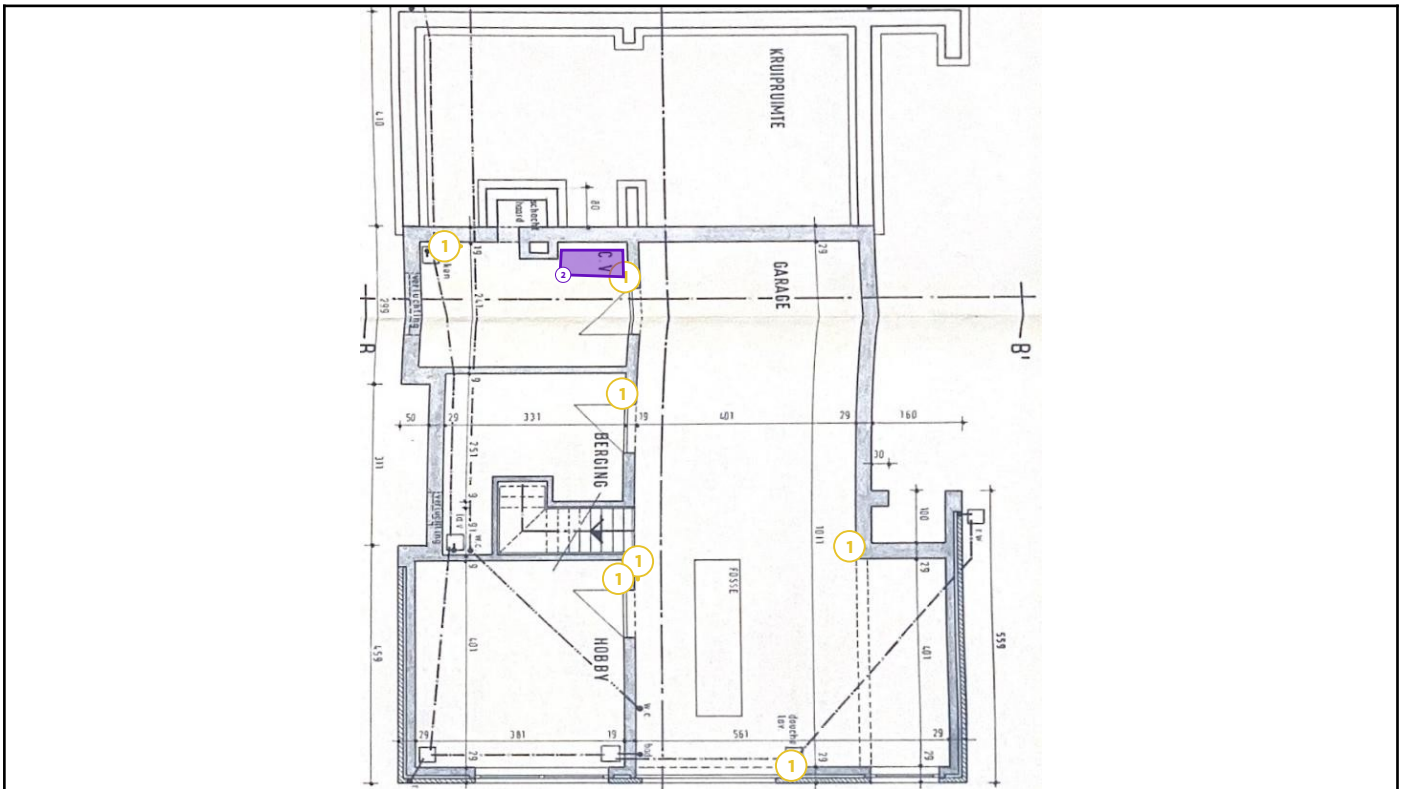
Plan 1.2: Kelder

Beschrijving	Type	Actie
1. Elektrisch materiaal	Asbestmateriaal	Zorgvuldig beheren
2. Verwarmingsketel	Advies	-

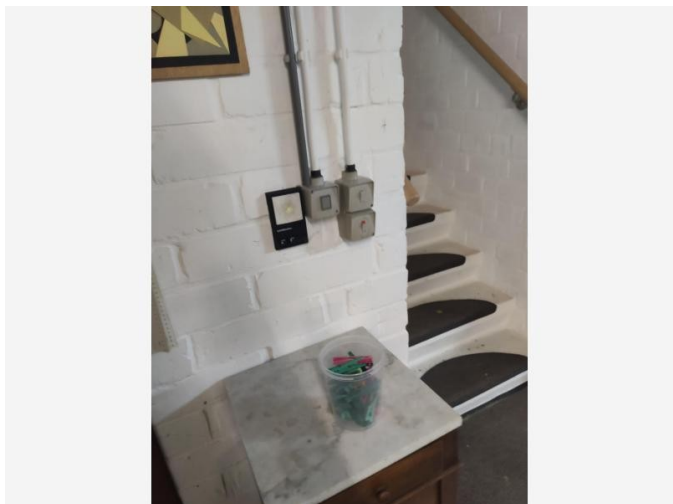
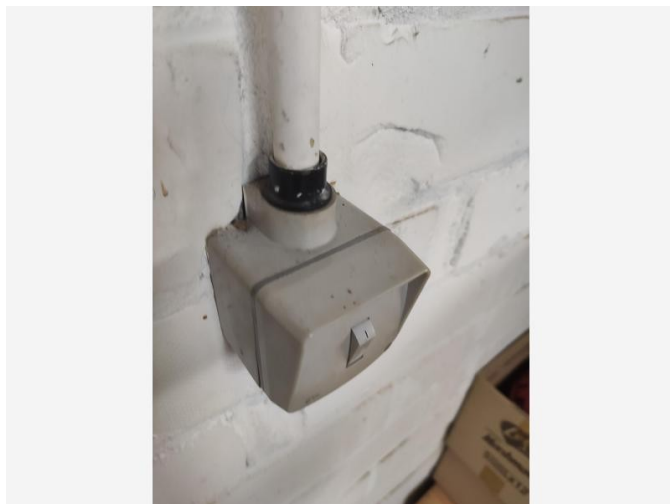
Het asbestmateriaal valt onder de mijlpaal van 2040.

Eindbeoordeling materiaalrisico	Laag materiaalrisico en/of verlaagde kans op vezelvrijgave
---------------------------------	--

Gebondenheid	Categorie 1: hechtgebonden in oorsprong
Asbestsoort (vezeltype)	Crocidoliet aanwezig
Asbestconcentratie	Laag (< 50%)
Afschermingsgraad van het gehele materiaal	Geheel of deels (ook) vrij aan de binnenlucht
Toestand van het materiaal	Onbeschadigd, niet verweerd

Beschrijving	Elektrisch materiaal
Omgeving	Binnen
Primaire drager	Communicatie en elektrische infrastructuur en uitrusting
Asbestmateriaal	Plaat, paneel, tablet - Type Bakeliet
Bindmiddel van asbestmateriaal	Kunststof of -hars
Gebondenheid op basis van bindmiddel	Hecht
Hoeveelheid (oppervlakte - dikte - aantal)	• 0,01 m ² - 0,30 cm - 9 stuks
Totaal volume	< 0,001 m ³
Eenvoudig bereikbaar	Ja
Bevestigingswijze	• Geschroefd
Identificatiemethode	Vaststelling zonder monstername
Destructieve handeling voor identificatie	Nee
Opmerking	Het betreft 8 schakelaars en 1 kastje (onder de elektriciteitsmeter) in de kelder.

- Zorg voor een veilig beheer. Vermijd het beschadigen van het asbestmateriaal. Controleer de toestand jaarlijks op wijzigingen.

- Eenvoudige handelingen: mag via doe-het-zelf of door werknemer(s) met opleidingsattest eenvoudige handelingen
Verwijderingsvoorschriften volgens Codex over het welzijn op het werk Art. VI.3-54
- Eenvoudige handelingen: enkel door erkend asbestverwijderaar
Verwijderingsvoorschriften volgens Codex over het welzijn op het werk Art. VI.3-54

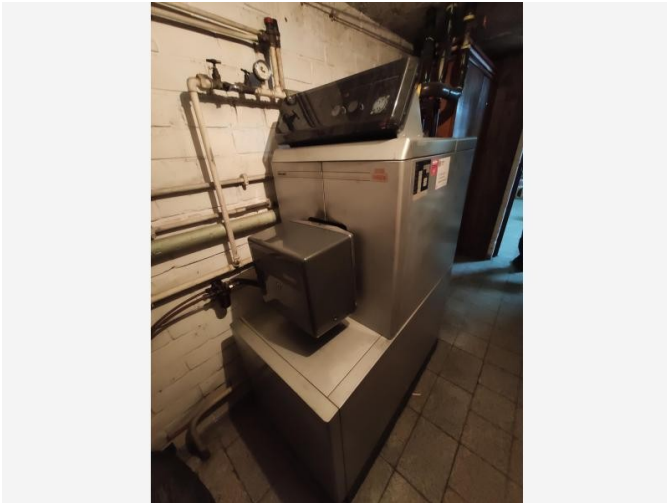
Kans op aanwezigheid van asbestverdachte pakking in verwarmingsketel met risicoproductiejaar (1989).
Staalname niet mogelijk binnen het kader van een niet-destructieve inventaris.

Identificatiemethode	Redelijk vermoeden
Primaire drager	HVAC infrastructuur en uitrusting
(Asbest)materiaal	Pakking, dichting
Bindmiddel	Karton - papier - viltachtig
Gebondenheid bindmiddel	Niet-hechtgebonden

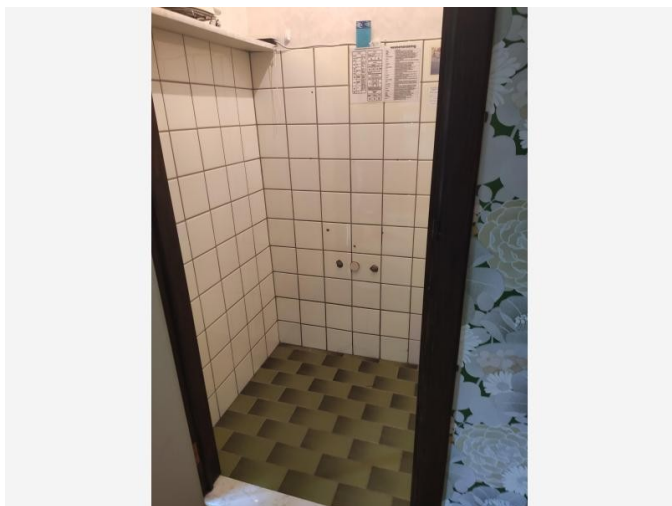
Kans op aanwezigheid van asbestverdachte lijmlaag achter wandtegels in keuken, badkamer en alleenstaande douche. Staalname niet mogelijk binnen het kader van een niet-destructieve inventaris.

Identificatiemethode	Redelijk vermoeden
Primaire drager	Binnenwand
(Asbest)materiaal	In-situ afwerkingslagen - Lijmlaag
Bindmiddel	Lijm
Gebondenheid bindmiddel	Hecht

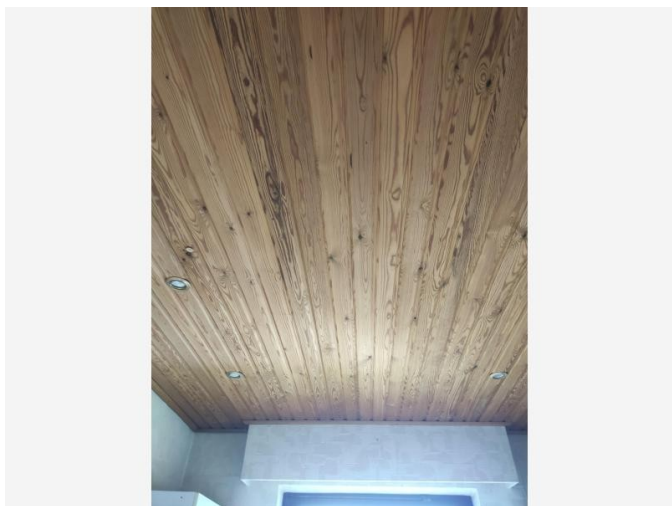
De volledige woning is afgewerkt met vals plafond en bijgevolg geen pleisterwerk.

Identificatiemethode	Vaststelling & expertise (niet-asbestverdacht)
Primaire drager	Plafond

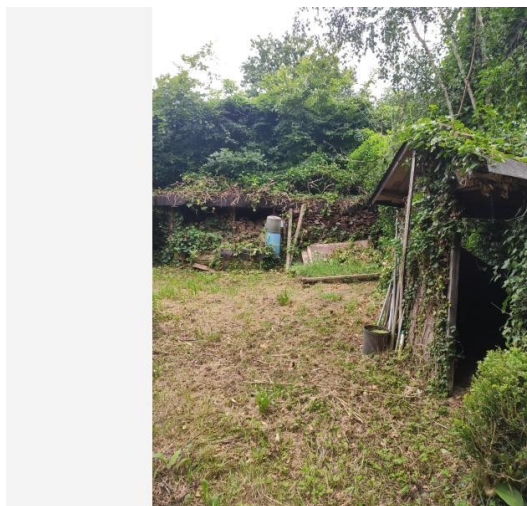
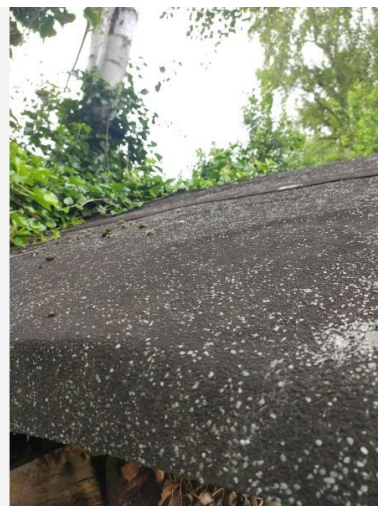
Geen asbest

#	Type	Referentie	Resultaat
5.1	Mengmonster	003	Geen asbest

Beschrijving	Dakbekleding buitenconstructies
Omgeving	Buiten
Primaire drager	Schuin dak
Bindmiddel van materiaal	Bitumen (roofing, teer, asfalt)
Gebondenheid op basis van bindmiddel	Hecht
Hoeveelheid (oppervlakte - aantal)	<ul style="list-style-type: none">• 6,00 m² - 1 stuk• 10,00 m² - 1 stuk
Totale oppervlakte	16,00 m ²
Identificatiemethode	Vaststelling met monstername
Destructieve handeling voor identificatie	Nee

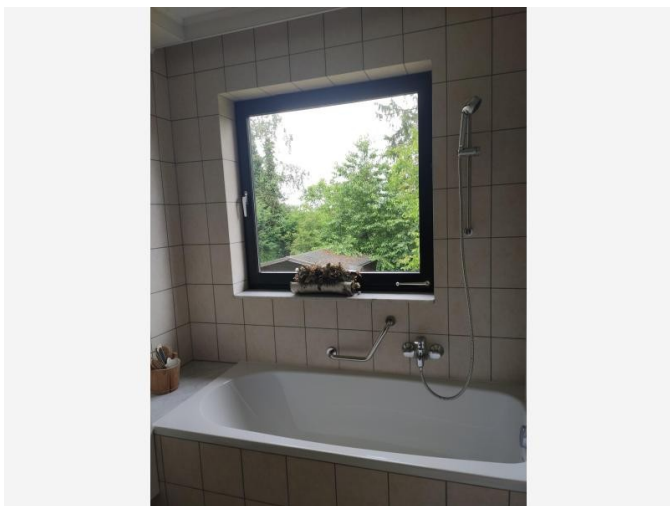
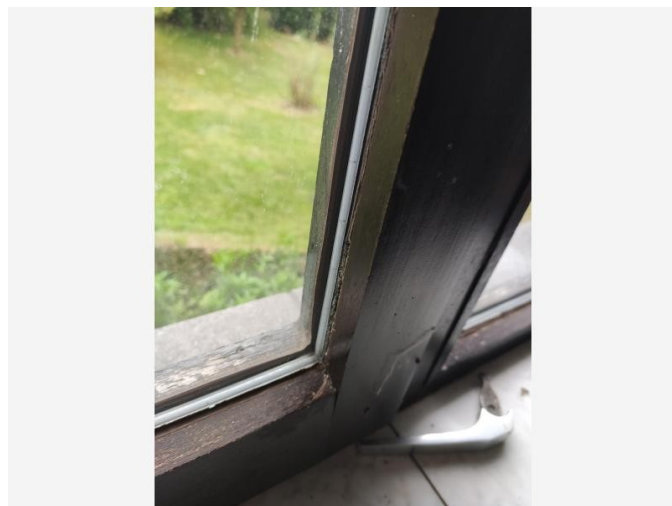
Fiche 6: Afdichting ramen

Geen asbest

#	Type	Referentie	Resultaat
6.1	Puntmonster	002	Geen asbest

Beschrijving	Afdichting ramen
Omgeving	Binnen
Primaire drager	Wandopening verticaal (raam, deur, ...)
Bindmiddel van materiaal	Kitten, mastiek, pasta
Gebondenheid op basis van bindmiddel	Hecht
Hoeveelheid (gewicht - aantal)	<ul style="list-style-type: none">• 0,20 kg - 7 stuks
Totaal gewicht	1,40 kg
Identificatiemethode	Vaststelling met monstername
Destructieve handeling voor identificatie	Nee

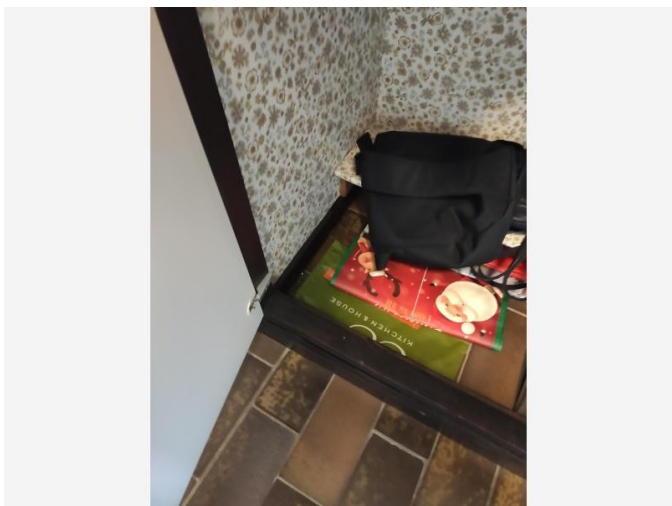
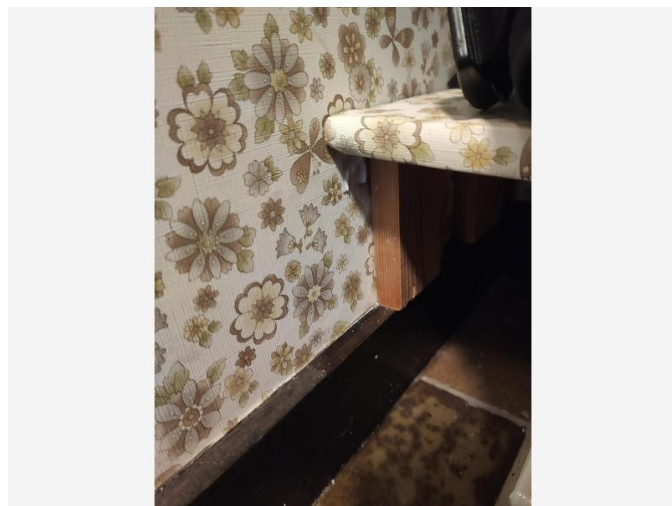
Fiche 7: Pleisterwerk muren

Geen asbest

#	Type	Referentie	Resultaat
7.1	Mengmonster	001	Geen asbest

Beschrijving	Pleisterwerk muren
Omgeving	Binnen
Primaire drager	Binnenwand
Bindmiddel van materiaal	Gips - kalk
Gebondenheid op basis van bindmiddel	Niet-hechtgebonden
Hoeveelheid (oppervlakte - dikte - aantal)	• 120,00 m ² - 2,00 cm - 1 stuk
Totaal volume	2,40 m ³
Identificatiemethode	Vaststelling met monsternamen
Destructieve handeling voor identificatie	Nee
