Asbestinventarisatetest

Sint-Reneldisplein 14, 3001 Leuven

Attestnummer : 20241203-000183.001

Uitgegeven op : 03.12.2024

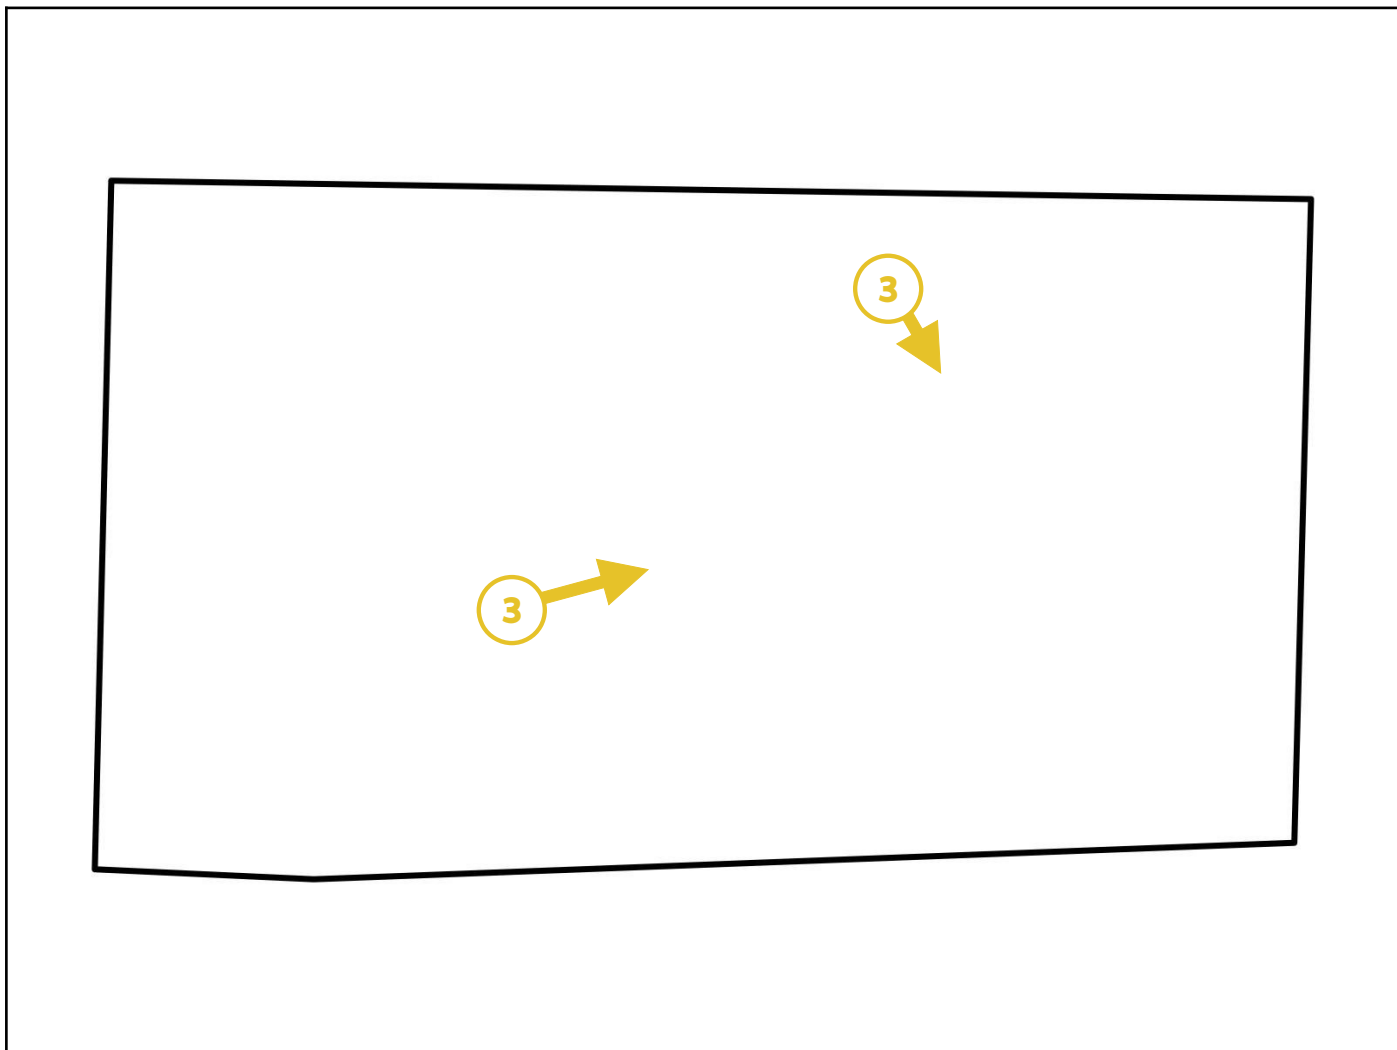
Plan 1.1: Kelder

Beschrijving	Type	Actie
3. bakeliet	Asbestmateriaal	Zorgvuldig beheren

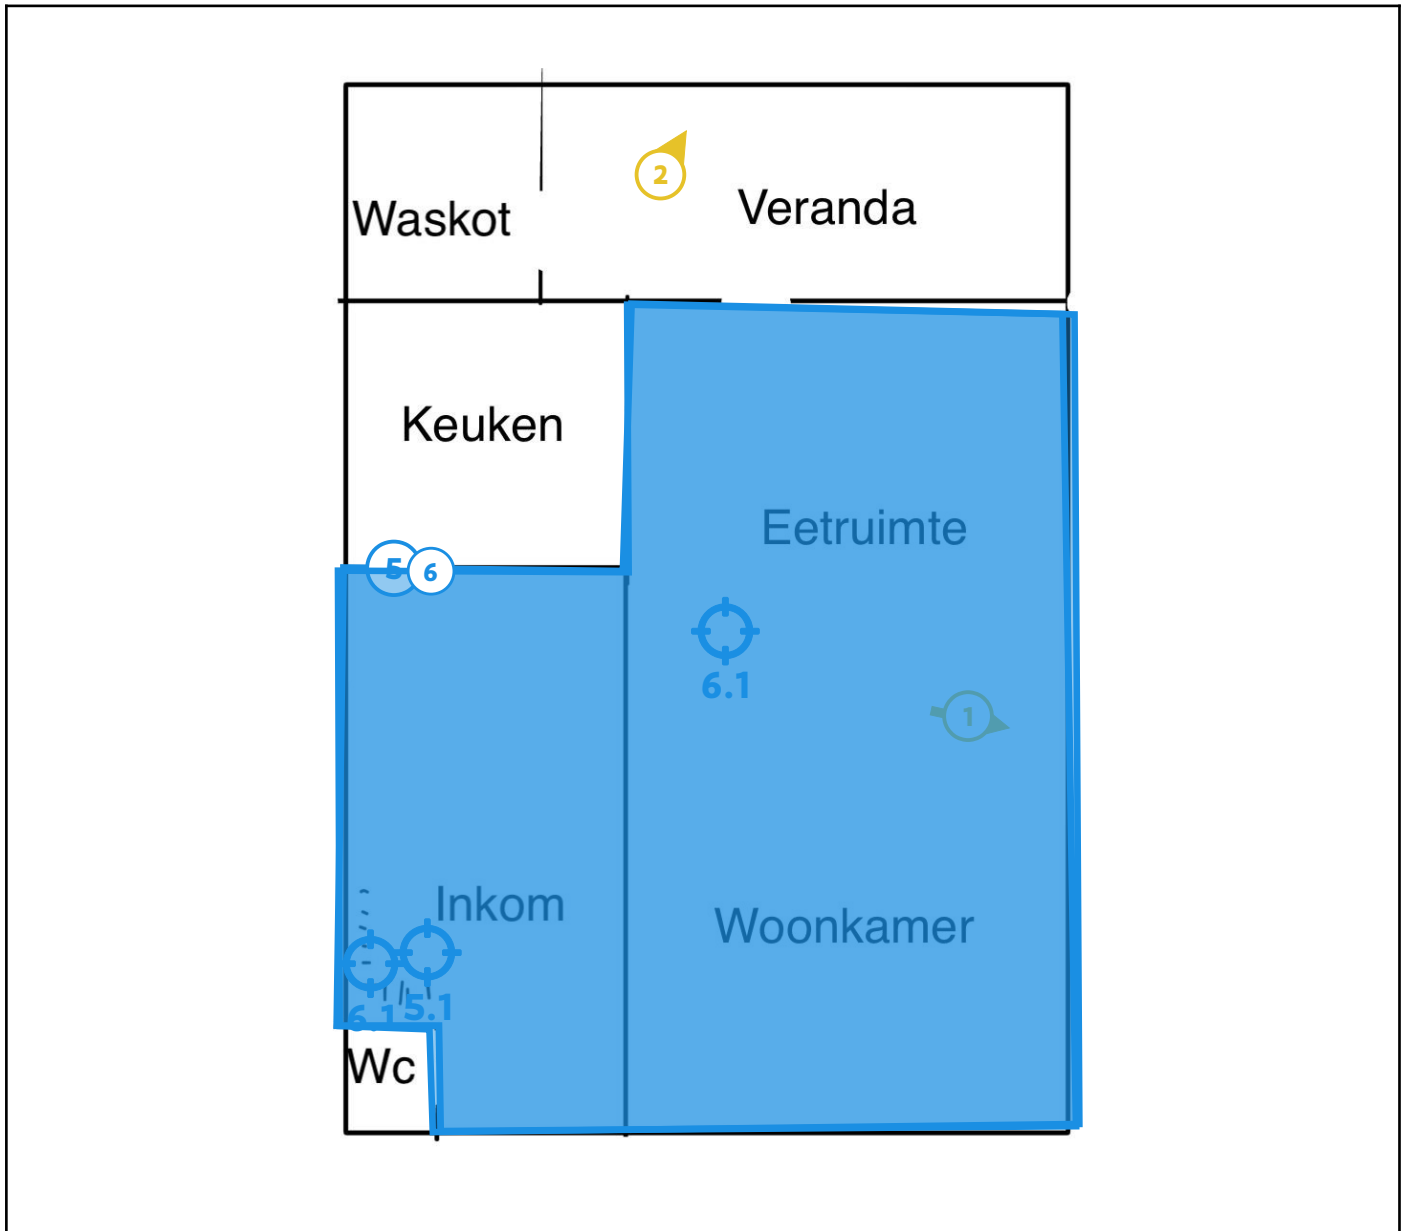
Plan 1.2: Grondplan

Beschrijving	Type	Actie
1. Massal tablet schouw	Asbestmateriaal	Zorgvuldig beheren
2. Glasal plaat deur veranda	Asbestmateriaal	Zorgvuldig beheren
5. Pleister muren	Geen asbest	-
5.1 Code: 001	Mengmonster	-

6. Pleister plafond	Geen asbest	-
6.1 Code: 002	Mengmonster	-

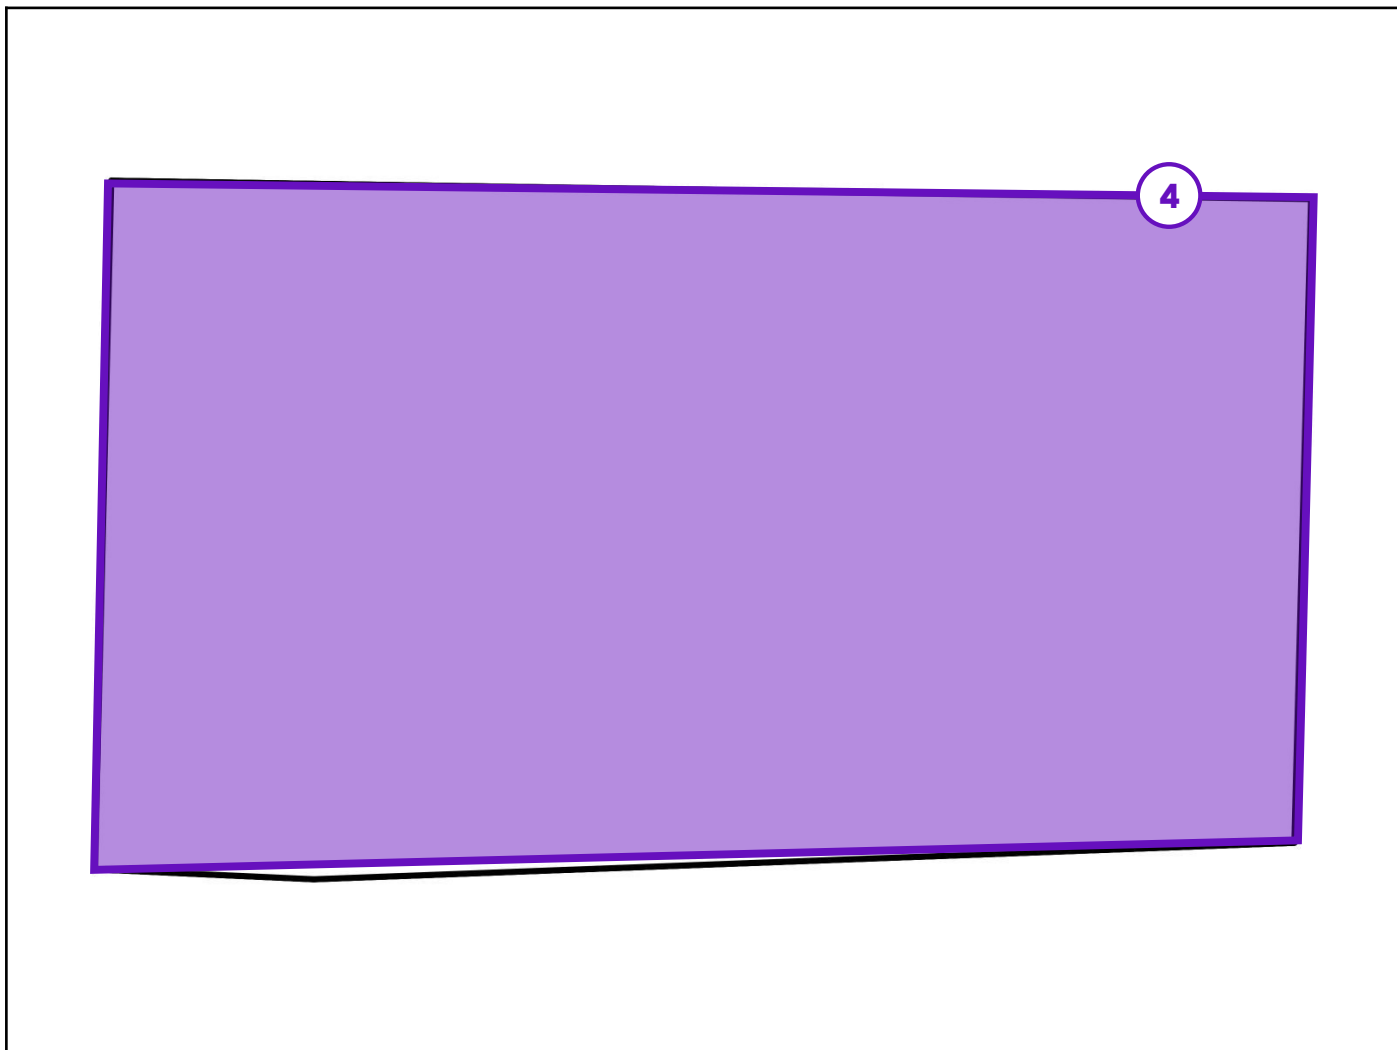
Plan 1.4: Hoofdgebouw plan

Beschrijving	Type	Actie
4. Plat dak	Advies	-

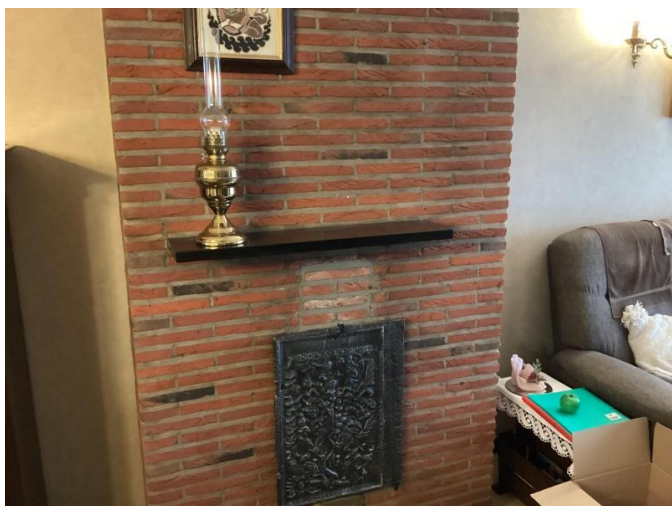
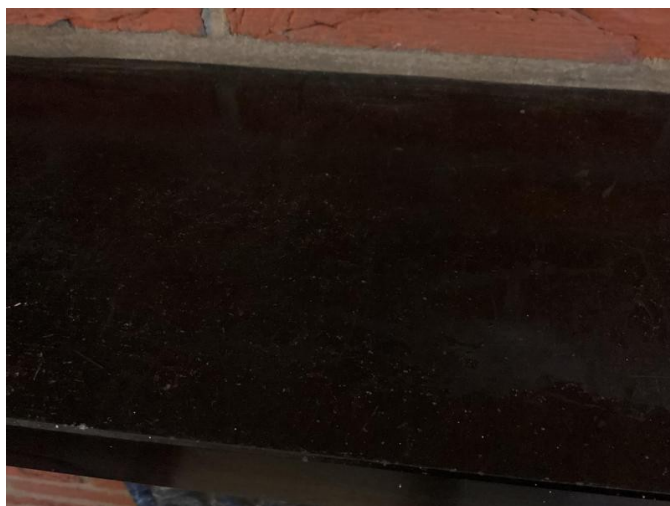
Het asbestmateriaal valt onder de mijlpaal van 2040.

Zorgvuldig beheren

Eindbeoordeling materiaalrisico	Zeer laag materiaalrisico en/of zeer lage kans op vezelvrijgave
---------------------------------	---

Gebondenheid	Categorie 1: hechtgebonden in oorsprong
Asbestsoort (vezeltype)	Alleen chrysotiel
Asbestconcentratie	Laag (< 50%)
Afschermingsgraad van het gehele materiaal	Geheel of deels (ook) vrij aan de binnenlucht
Toestand van het materiaal	Onbeschadigd, niet verweerd

Beschrijving	Massal tablet schouw
Omgeving	Binnen
Primaire drager	Binnenwand
Asbestmateriaal	Plaat, paneel, tablet - Type Massal
Bindmiddel van asbestmateriaal	Cement
Gebondenheid op basis van bindmiddel	Hecht
Hoeveelheid (oppervlakte - dikte - aantal)	• 0,50 m ² - 1,00 cm - 1 stuk
Totaal volume	0,005 m ³
Eenvoudig bereikbaar	Ja
Bevestigingswijze	• Verlijmd, ingegoten, versmeerd
Identificatiemethode	Vaststelling zonder monstername
Destructieve handeling voor identificatie	Nee

- Zorg voor een veilig beheer. Vermijd het beschadigen van het asbestmateriaal. Controleer de toestand jaarlijks op wijzigingen.

- Eenvoudige handelingen: enkel door erkend asbestverwijderaar
Kan breken bij verwijdering en zorgen voor vezelvrijgave

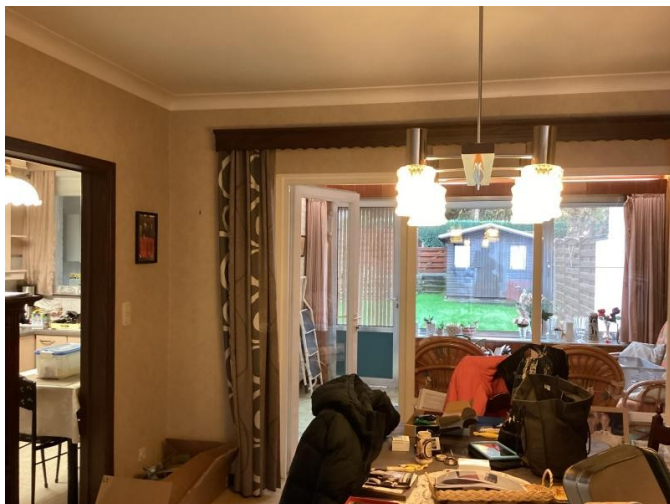
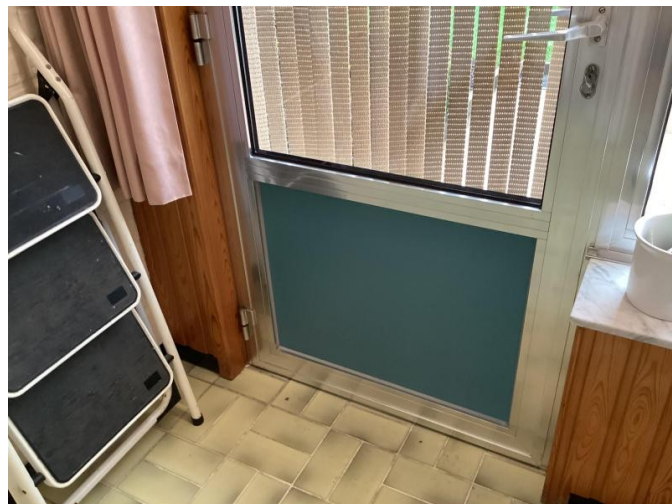
Het asbestmateriaal valt onder de mijlpaal van 2040.

Zorgvuldig beheren

Eindbeoordeling materiaalrisico	Laag materiaalrisico en/of verlaagde kans op vezelvrijgave
---------------------------------	--

Gebondenheid	Categorie 1: hechtgebonden in oorsprong
Asbestsoort (vezeltype)	Crocidoliet aanwezig
Asbestconcentratie	Laag (< 50%)
Afschermingsgraad van het gehele materiaal	Geheel of deels vrij aan de buitenlucht
Toestand van het materiaal	Onbeschadigd, niet verweerd

Beschrijving	Glasal plaat deur veranda
Omgeving	Grenst aan binnen- en buitenlucht
Primaire drager	Wandopening verticaal (raam, deur, ...)
Asbestmateriaal	Plaat, paneel, tablet - Geëmailleerd, type Glasal
Bindmiddel van asbestmateriaal	Cement
Gebondenheid op basis van bindmiddel	Hecht
Hoeveelheid (oppervlakte - dikte - aantal)	<ul style="list-style-type: none">• 1,00 m² - 1,00 cm - 1 stuk
Totaal volume	0,01 m ³
Eenvoudig bereikbaar	Ja
Bevestigingswijze	<ul style="list-style-type: none">• Geklemd
Identificatiemethode	Vaststelling zonder monsternamen
Destructieve handeling voor identificatie	Nee

- Zorg voor een veilig beheer. Vermijd het beschadigen van het asbestmateriaal. Controleer de toestand jaarlijks op wijzigingen.

- Eenvoudige handelingen: mag via doe-het-zelf of door werknemer(s) met opleidingsattest eenvoudige handelingen
Weinig tot geen vezelvrijgave bij verwijdering

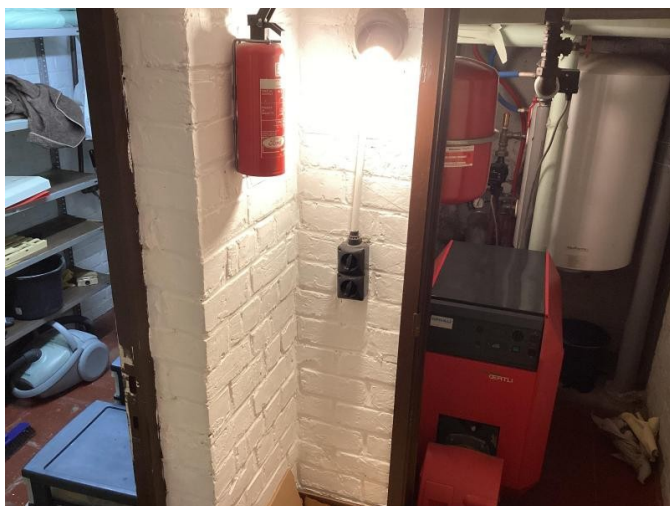
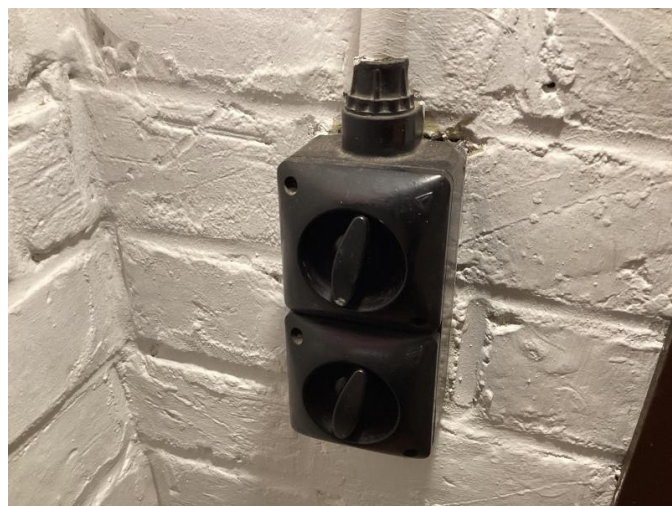
Het asbestmateriaal valt onder de mijlpaal van 2040.

Zorgvuldig beheren

Eindbeoordeling materiaalrisico	Laag materiaalrisico en/of verlaagde kans op vezelvrijgave
---------------------------------	--

Gebondenheid	Categorie 1: hechtgebonden in oorsprong
Asbestsoort (vezeltype)	Crocidoliet aanwezig
Asbestconcentratie	Laag (< 50%)
Afschermingsgraad van het gehele materiaal	Geheel of deels (ook) vrij aan de binnenlucht
Toestand van het materiaal	Onbeschadigd, niet verweerd

Beschrijving	bakeliet
Omgeving	Binnen
Primaire drager	Communicatie en elektrische infrastructuur en uitrusting
Asbestmateriaal	Plaat, paneel, tablet - Type Bakeliet
Bindmiddel van asbestmateriaal	Kunststof of -hars
Gebondenheid op basis van bindmiddel	Hecht
Hoeveelheid (oppervlakte - dikte - aantal)	• 0,20 m ² - 1,00 cm - 1 stuk
Totaal volume	0,002 m ³
Eenvoudig bereikbaar	Ja
Bevestigingswijze	• Geschroefd
Identificatiemethode	Vaststelling zonder monstername
Destructieve handeling voor identificatie	Nee

- Zorg voor een veilig beheer. Vermijd het beschadigen van het asbestmateriaal. Controleer de toestand jaarlijks op wijzigingen.

- Eenvoudige handelingen: mag via doe-het-zelf of door werknemer(s) met opleidingsattest eenvoudige handelingen
Weinig tot geen vezelvrijgave bij verwijdering

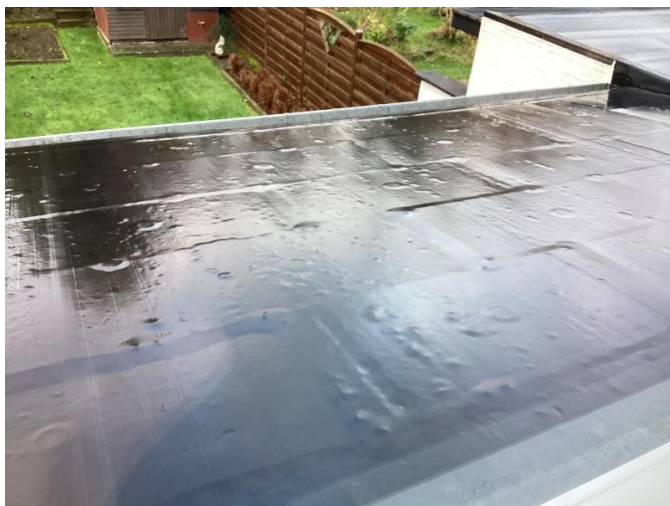
Dak werd in 2018 gerenoveerd met EPDM

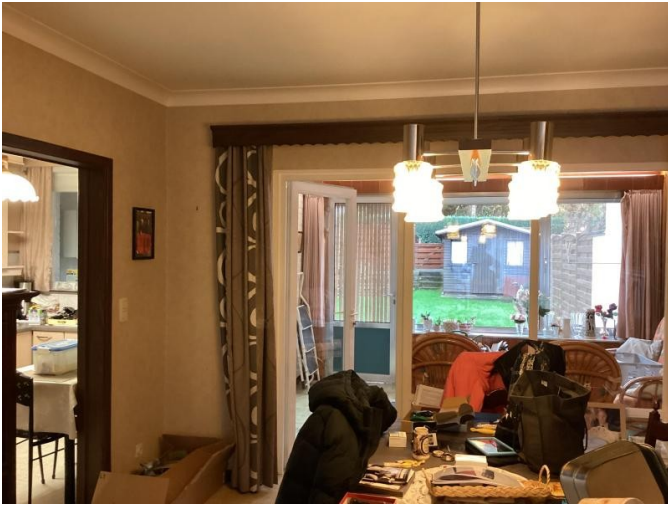
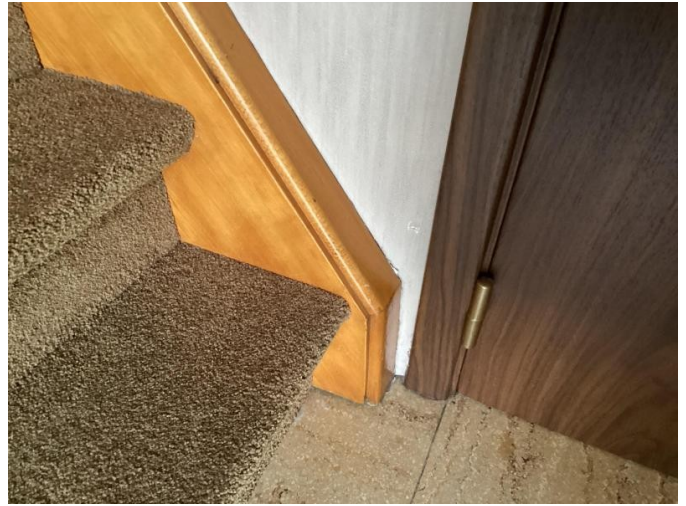
Fiche 5: Pleister muren

Geen asbest

#	Type	Referentie	Resultaat
5.1	Mengmonster	001	Geen asbest

Beschrijving	Pleister muren
Omgeving	Binnen
Primaire drager	Binnenwand
Bindmiddel van materiaal	Gips - kalk
Gebondenheid op basis van bindmiddel	Niet-hechtgebonden
Hoeveelheid (oppervlakte - dikte - aantal)	• 250,00 m ² - 1,00 cm - 1 stuk
Totaal volume	2,50 m ³
Identificatiemethode	Vaststelling met monstername
Destructieve handeling voor identificatie	Nee
Opmerking	Stalen Traphal Badkamer Slaapkamer Stookruimte niet mogelijk

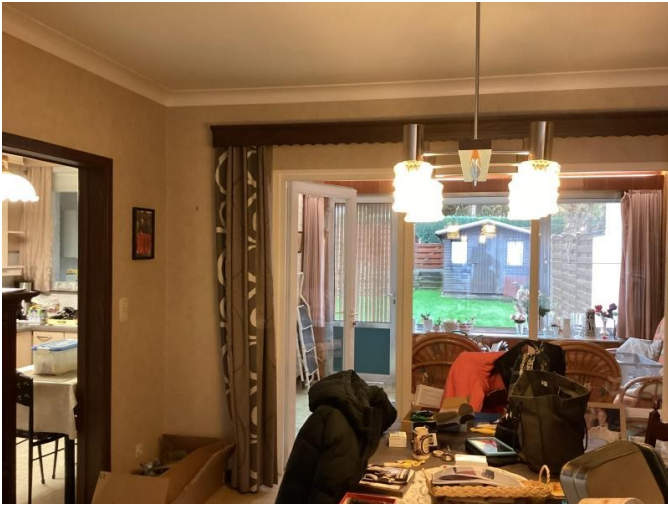
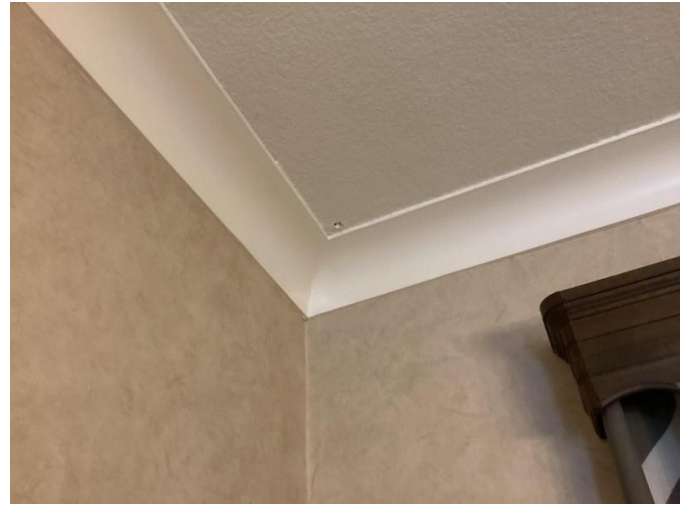
Fiche 6: Pleister plafond

Geen asbest

#	Type	Referentie	Resultaat
6.1	Mengmonster	002	Geen asbest

Beschrijving	Pleister plafond
Omgeving	Binnen
Primaire drager	Plafond
Bindmiddel van materiaal	Gips - kalk
Gebondenheid op basis van bindmiddel	Niet-hechtgebonden
Hoeveelheid (oppervlakte - dikte - aantal)	• 75,00 m ² - 1,00 cm - 1 stuk
Totaal volume	0,75 m ³
Identificatiemethode	Vaststelling met monsternamen
Destructieve handeling voor identificatie	Nee
Opmerking	Stalen Traphal Woonkamer Natte -en stookruimte niet mogelijk 2 stalen genomen wegens geringe hoeveelheid pleister
