Asbestinventarisatetest

Valleistraat 16, 3012 Leuven

Attestnummer : 20250106-000349.000

Uitgegeven op : 06.01.2025

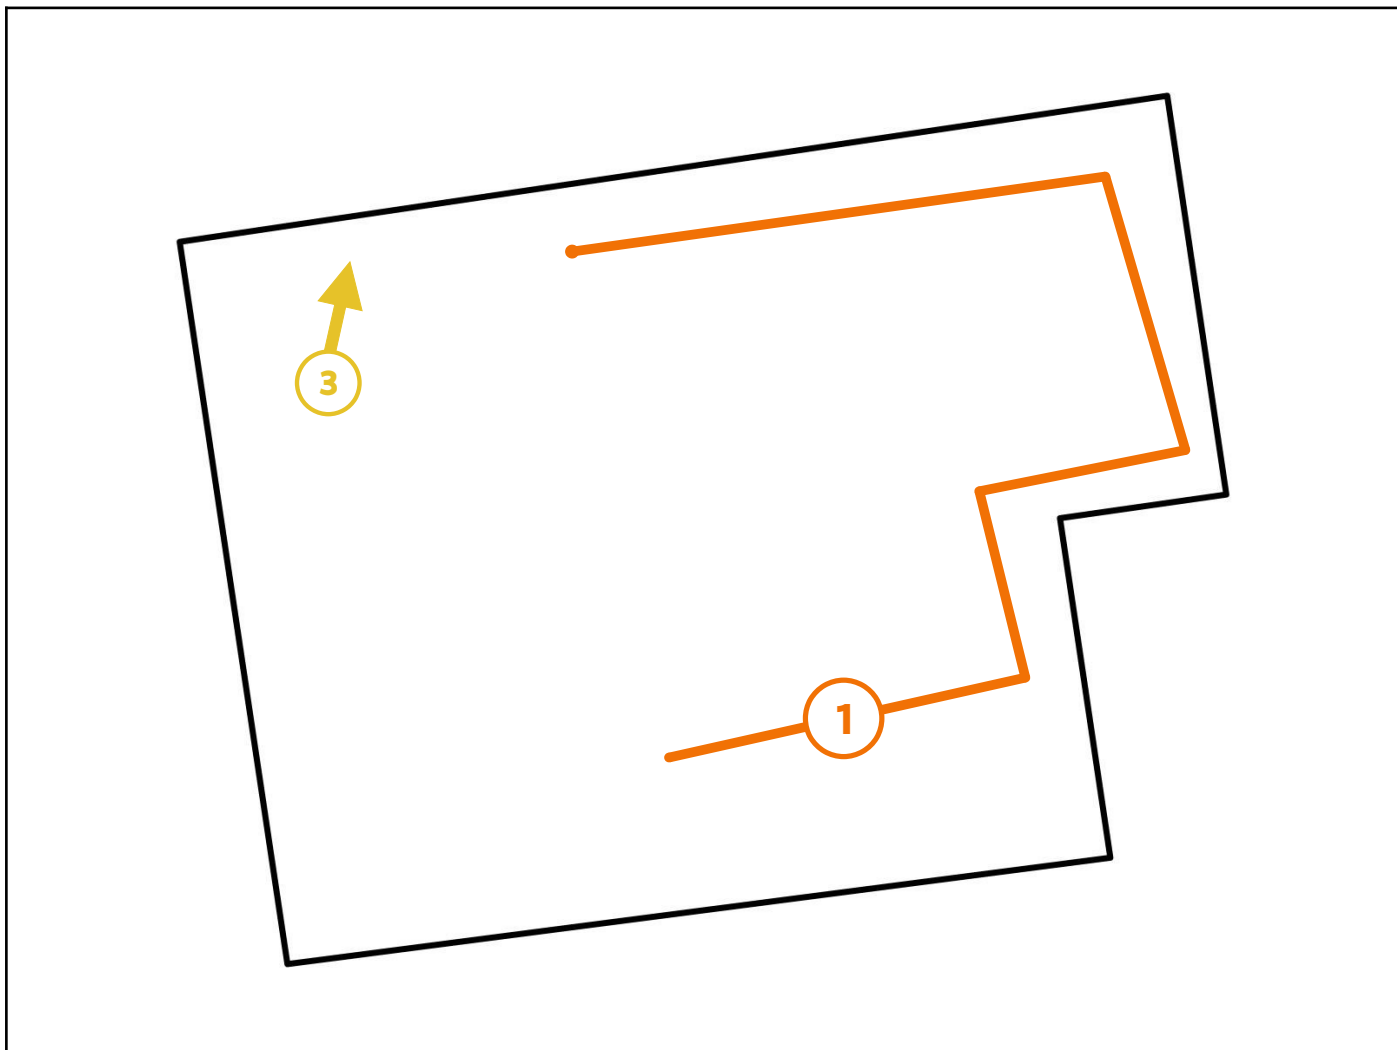
Plan 1.1: Garage/kelder

Beschrijving	Type	Actie
1. Leidingisolatie	Asbestmateriaal	Verwijderen
3. Bakeliet	Asbestmateriaal	Zorgvuldig beheren

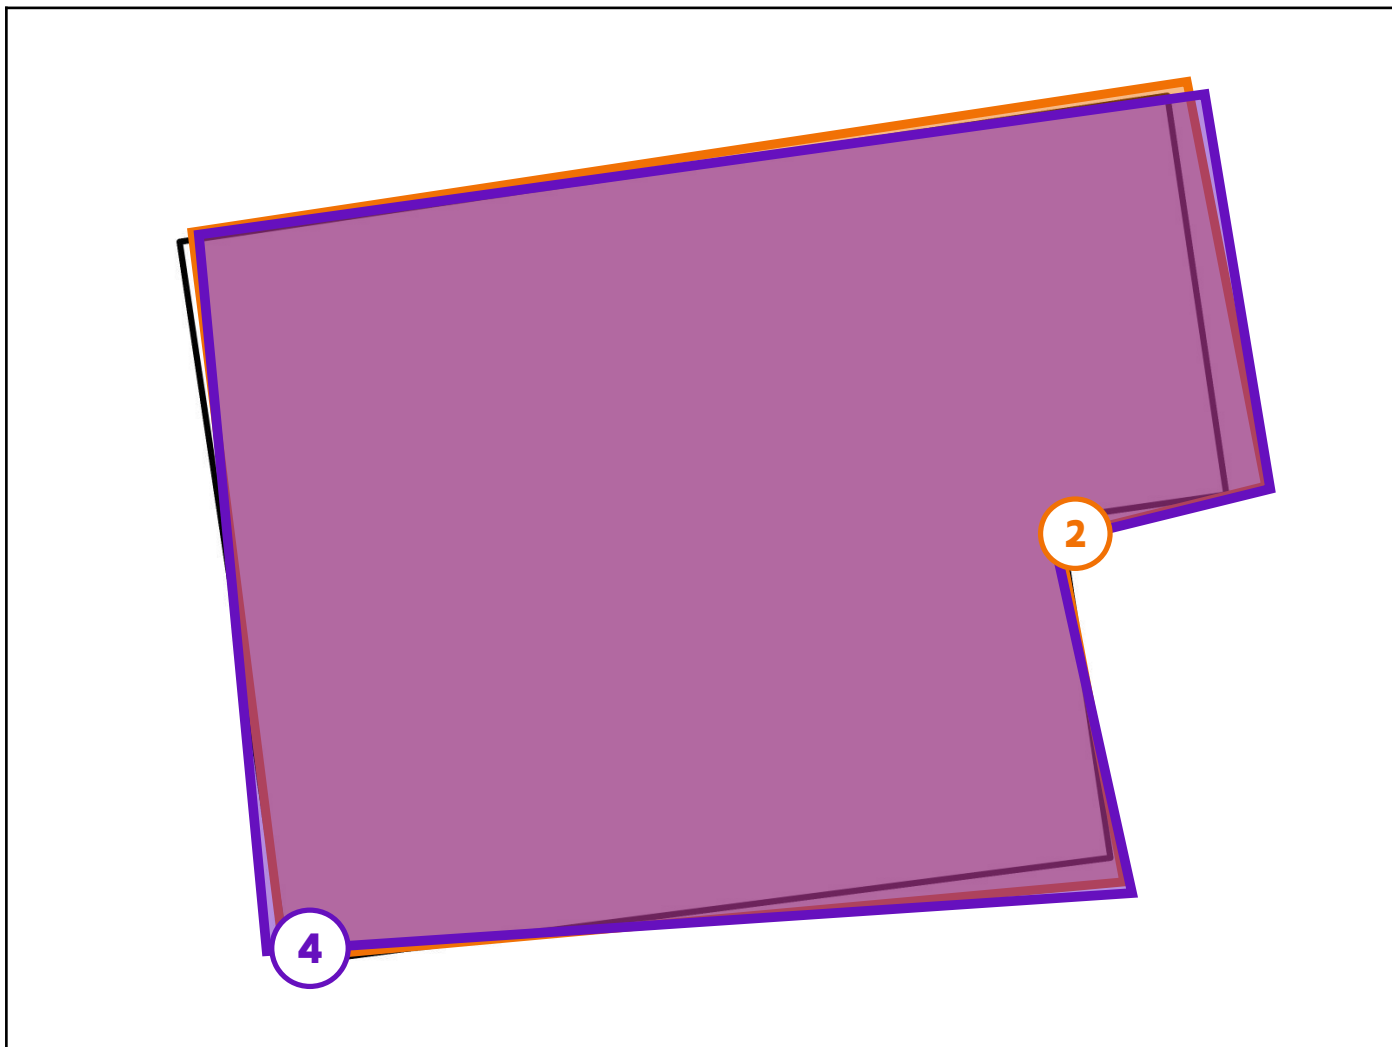
Plan 1.5: Hoofdgebouw plan

Beschrijving	Type	Actie
2. Leien zadeldak	Asbestmateriaal	Verwijderen
4. Onderdak	Beperking	-

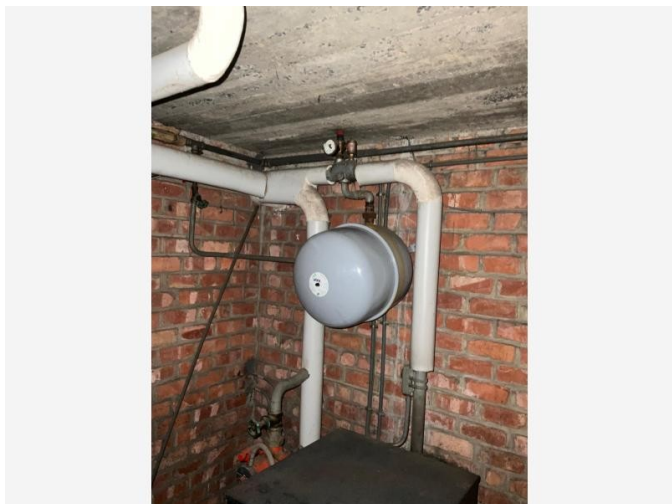
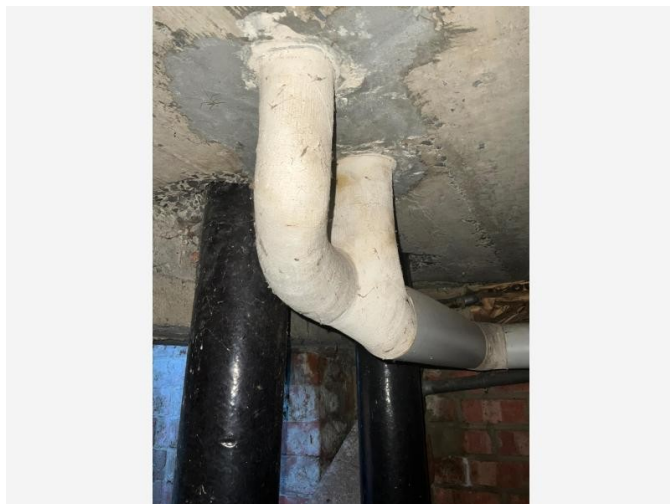
Het asbestmateriaal valt onder de mijlpaal van 2034.

Eindbeoordeling materiaalrisico	Laag materiaalrisico en/of verlaagde kans op vezelvrijgave
---------------------------------	--

Gebondenheid	Categorie 2: niet-hechtgebonden met matrix
Asbestsoort (vezeltype)	Crocidoliet aanwezig
Asbestconcentratie	Laag (< 50%)
Afschermingsgraad van het gehele materiaal	Geheel of deels (ook) vrij aan de binnenlucht
Toestand van het materiaal	Onbeschadigd, niet verweerd

Beschrijving	Leidingisolatie
Omgeving	Binnen
Primaire drager	Ruimteverwarming
Asbestmateriaal	In-situ afwerkingslagen - Thermische isolatie
Bindmiddel van asbestmateriaal	Gips - kalk
Gebondenheid op basis van bindmiddel	Niet-hechtgebonden
Hoeveelheid (lengte - omtrek - dikte - aantal)	<ul style="list-style-type: none">• 10,00 m - 50,00 cm - 1,00 cm - 1 stuk
Totaal volume	0,05 m ³
Eenvoudig bereikbaar	Ja
Bevestigingswijze	<ul style="list-style-type: none">• Verlijmd, ingegoten, versmeerd
Identificatiemethode	Vaststelling zonder monstername Motivatie: Op vraag van de eigenaar-opdrachtgever werd geen monstername uitgevoerd
Destructieve handeling voor identificatie	Nee
Opmerking	Besproken met de klant om geen staalname uit te voeren. .

[Verwijderen](#)

- Verwijder dit asbestmateriaal zo snel mogelijk. Volg de toestand goed op.

- Hermetische zone (erkend asbestverwijderaar)
De hermetische zone methode dient er voor te zorgen dat niemand buiten deze zone kan blootgesteld worden aan asbestvezels tijdens de asbestverwijderingswerken.

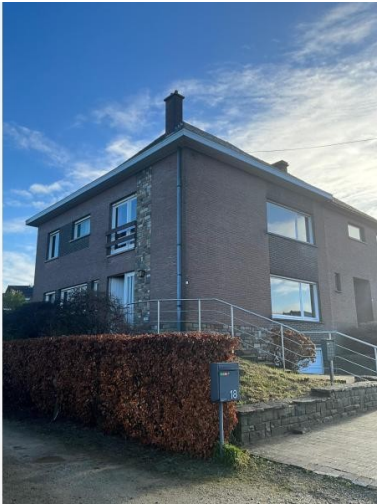
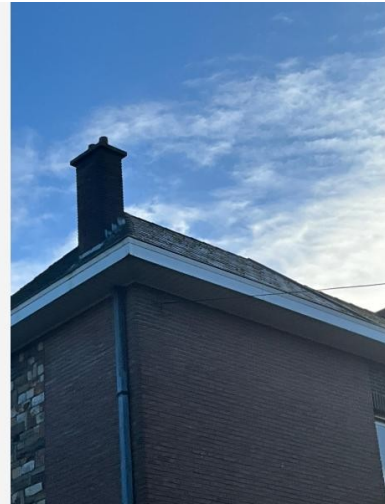
Het asbestmateriaal valt onder de mijlpaal van 2034.

Eindbeoordeling materiaalrisico	Verhoogd materiaalrisico en/of verhoogde kans op vezelvrijgave
---------------------------------	--

Gebondenheid	Categorie 1: hechtgebonden in oorsprong
Asbestsoort (vezeltype)	Crocidoliet aanwezig
Asbestconcentratie	Laag (< 50%)
Afschermingsgraad van het gehele materiaal	Geheel of deels vrij aan de buitenlucht
Toestand van het materiaal	Matig beschadigd, matig verweerd

Beschrijving	Leien zadeldak
Omgeving	Buiten
Primaire drager	Schuin dak
Asbestmateriaal	Dak- en gevelbekleding - Lei, shingle
Bindmiddel van asbestmateriaal	Cement
Gebondenheid op basis van bindmiddel	Hecht
Hoeveelheid (oppervlakte - aantal)	<ul style="list-style-type: none">• 50,00 m² - 1 stuk
Totale oppervlakte	50,00 m ²
Eenvoudig bereikbaar	Ja
Bevestigingswijze	<ul style="list-style-type: none">• Geklemd
Identificatiemethode	Vaststelling zonder monstername
Destructieve handeling voor identificatie	Nee

Verwijderen

- Zorg voor een veilig beheer. Vermijd het beschadigen van het asbestmateriaal. Controleer de toestand jaarlijks op wijzigingen.

- Eenvoudige handelingen: mag via doe-het-zelf of door werknemer(s) met opleidingsattest eenvoudige handelingen
weinig tot geen vezelvrijgave bij verwijdering

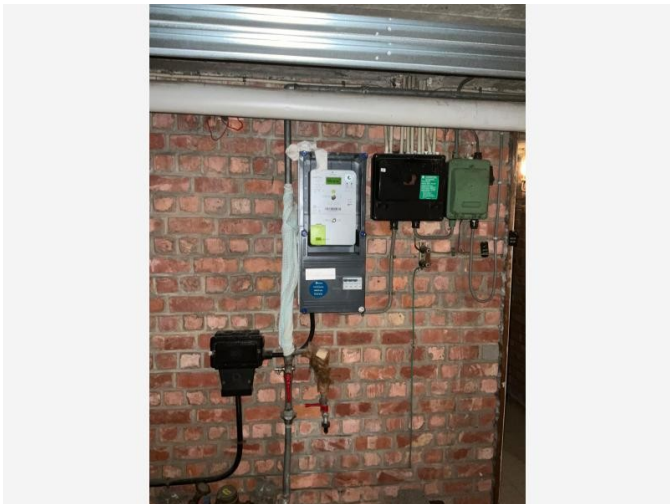
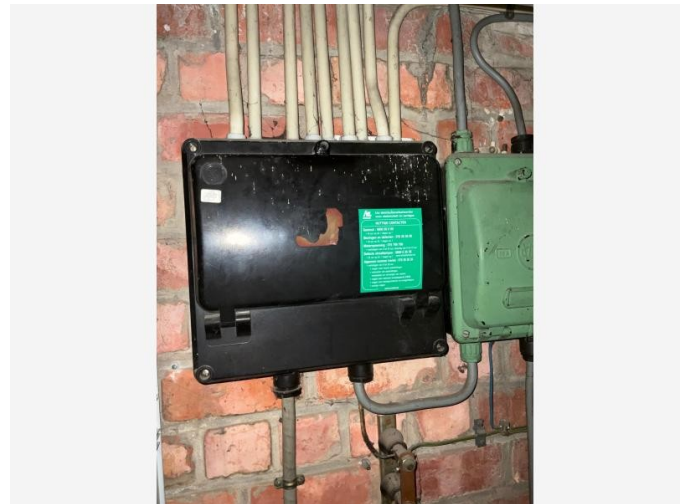
Het asbestmateriaal valt onder de mijlpaal van 2040.

Eindbeoordeling materiaalrisico	Laag materiaalrisico en/of verlaagde kans op vezelvrijgave
---------------------------------	--

Gebondenheid	Categorie 1: hechtgebonden in oorsprong
Asbestsoort (vezeltype)	Crocidoliet aanwezig
Asbestconcentratie	Laag (< 50%)
Afschermingsgraad van het gehele materiaal	Geheel of deels (ook) vrij aan de binnenlucht
Toestand van het materiaal	Onbeschadigd, niet verweerd

Beschrijving	Bakeliet
Omgeving	Binnen
Primaire drager	Communicatie en elektrische infrastructuur en uitrusting
Asbestmateriaal	Plaat, paneel, tablet - Type Bakeliet
Bindmiddel van asbestmateriaal	Kunststof of -hars
Gebondenheid op basis van bindmiddel	Hecht
Hoeveelheid (oppervlakte - dikte - aantal)	• 0,50 m ² - 1,00 cm - 1 stuk
Totaal volume	0,005 m ³
Eenvoudig bereikbaar	Ja
Bevestigingswijze	• Geschroefd
Identificatiemethode	Vaststelling zonder monstername
Destructieve handeling voor identificatie	Nee

Zorgvuldig beheren

- Zorg voor een veilig beheer. Vermijd het beschadigen van het asbestmateriaal. Controleer de toestand jaarlijks op wijzigingen.

- Eenvoudige handelingen: mag via doe-het-zelf of door werknemer(s) met opleidingsattest eenvoudige handelingen
contacteer fluvius om dit te vervangen

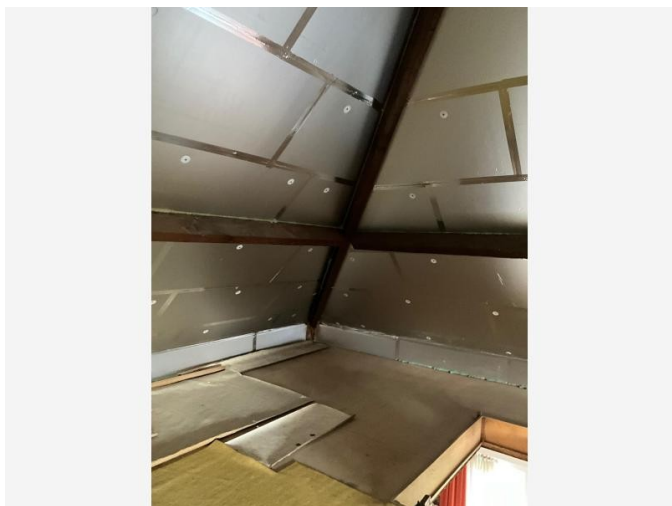
Situeringfoto

Permanente beperking

Reden: Er is geen volledige risicobeoordeling mogelijk

Uitleg van de asbestdeskundige: Van binnenuit en buitenaf is het onderdak niet waarneembaar.

In geval van aanwezigheid kan deze asbesthoudend zijn.

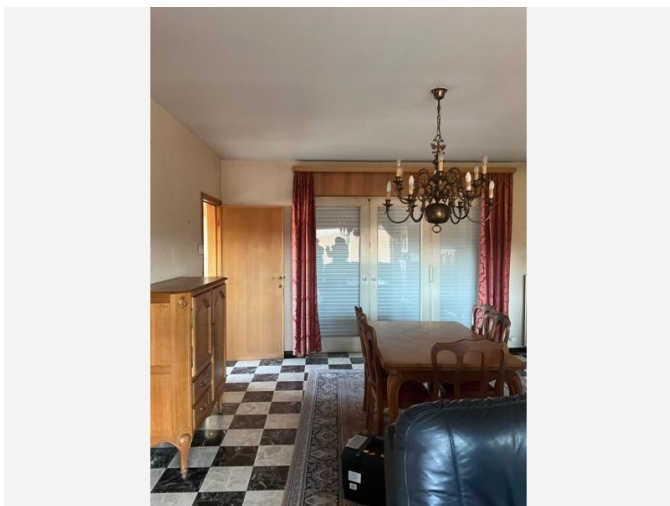
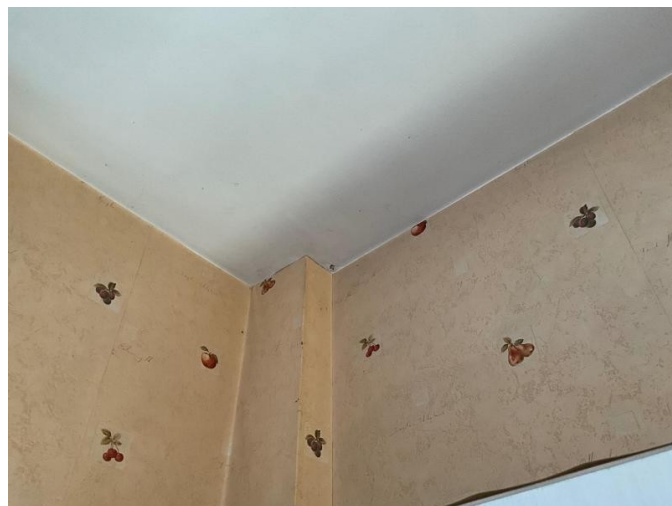
Fiche 5: Pleister plafond

Geen asbest

#	Type	Referentie	Resultaat
5.1	Mengmonster	002	Geen asbest

Beschrijving	Pleister plafond
Omgeving	Binnen
Primaire drager	Plafond
Bindmiddel van materiaal	Gips - kalk
Gebondenheid op basis van bindmiddel	Niet-hechtgebonden
Hoeveelheid (oppervlakte - dikte - aantal)	• 70,00 m ² - 1,00 cm - 1 stuk
Totaal volume	0,70 m ³
Identificatiemethode	Vaststelling met monstername
Destructieve handeling voor identificatie	Nee
Opmerking	Stalen Traphal Keuken Woonkamer Stookruimte niet mogelijk

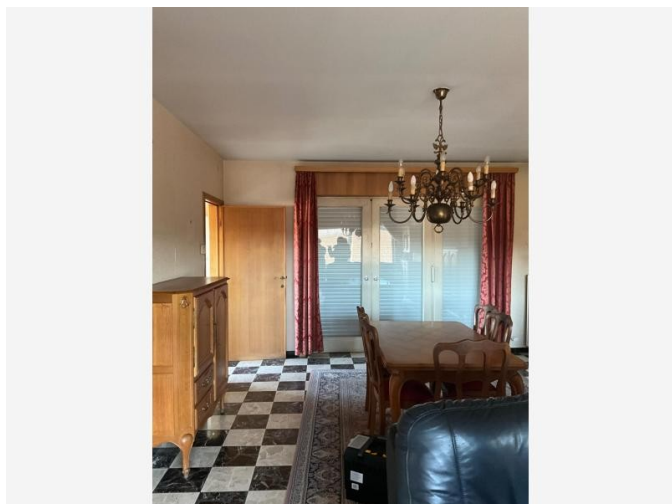
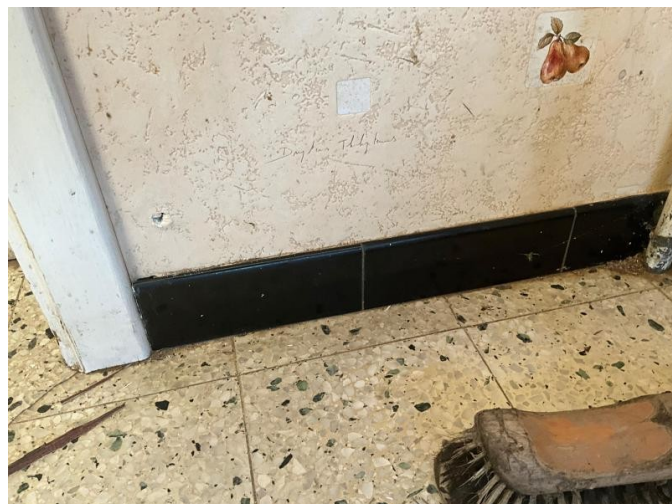
Fiche 6: Pleister muren

Geen asbest

#	Type	Referentie	Resultaat
6.1	Mengmonster	001	Geen asbest

Beschrijving	Pleister muren
Omgeving	Binnen
Primaire drager	Binnenwand
Bindmiddel van materiaal	Gips - kalk
Gebondenheid op basis van bindmiddel	Niet-hechtgebonden
Hoeveelheid (oppervlakte - dikte - aantal)	• 350,00 m ² - 1,00 cm - 1 stuk
Totaal volume	3,50 m ³
Identificatiemethode	Vaststelling met monstername
Destructieve handeling voor identificatie	Nee
Opmerking	Stalen Traphal Keuken Slaapkamer Stookruimte niet mogelijk
