Asbestinventarisatetest

Tervuursevest 23/0104, 3001 Leuven

Attestnummer : 20260326-000324.000

Uitgegeven op : 26.03.2026

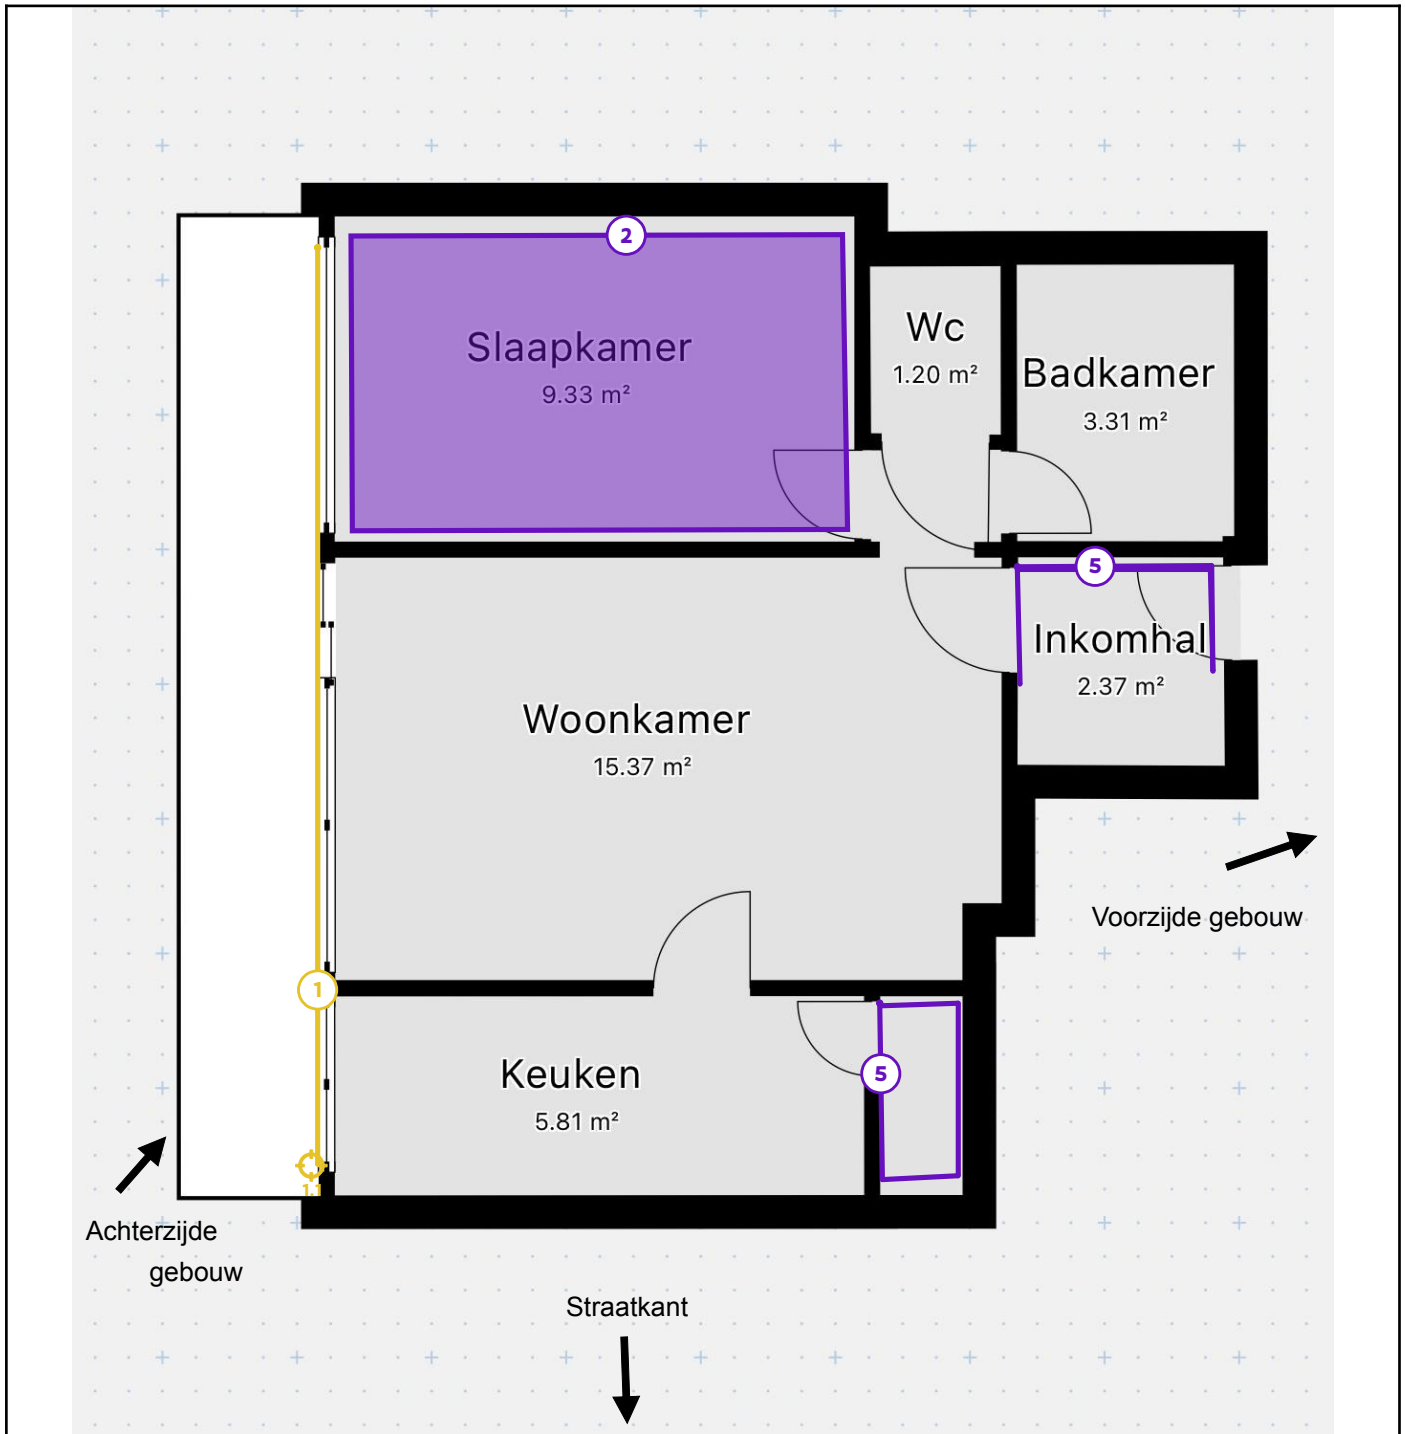
Plan 1.3: Plan appartement kopie kopie

Beschrijving	Type	Actie
1. Asbestcement dorpels (masal)	Asbestmateriaal	Zorgvuldig beheren
1.1 Code: 3	Puntmonster	-

2. Vinylvloer niet verdacht	Advies	-
5. Tegellijm zwarte plinten niet zichtbaar	Advies	-

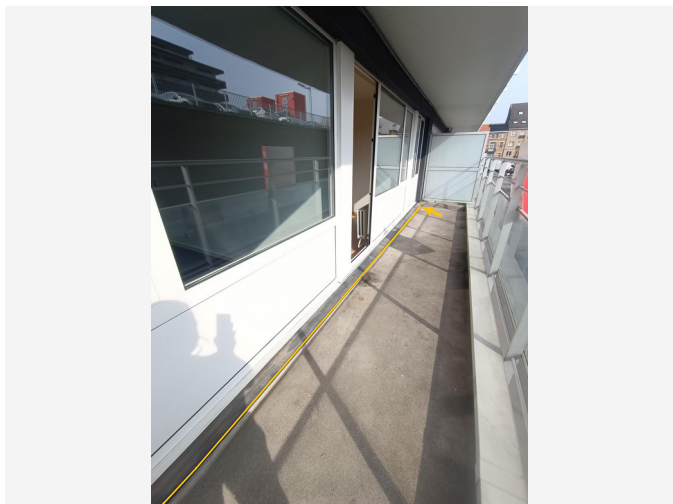
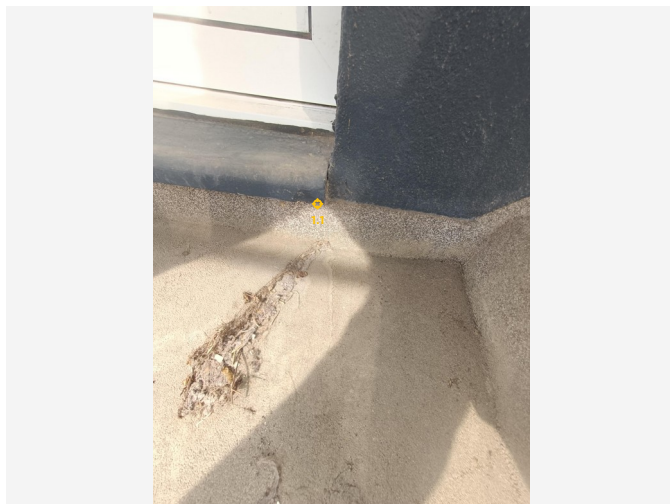
Het asbestmateriaal valt onder de mijlpaal van 2040.

Eindbeoordeling materiaalrisico	Zeer laag materiaalrisico en/of zeer lage kans op vezelvrijgave
---------------------------------	---

Gebondenheid	Categorie 1: hechtgebonden in oorsprong
Asbestsoort (vezeltype)	Alleen chrysotiel aanwezig
Asbestconcentratie	Laag (< 50%)
Afschermingsgraad van het gehele materiaal	Niet-stootvaste afscherming
Toestand van het materiaal	Onbeschadigd, niet verweerd

#	Type	Referentie	Resultaat
1.1	Puntmonster	3	Chrysotiel

Beschrijving	Asbestcement dorpels (masal)
Omgeving	Buiten
Primaire drager	Wandopening verticaal (raam, deur, ...)
Asbestmateriaal	Plaat, paneel, tablet - Generiek
Bindmiddel van asbestmateriaal	Cement
Gebondenheid op basis van bindmiddel	Hecht
Hoeveelheid (oppervlakte - dikte - aantal)	<ul style="list-style-type: none">• 2,50 m² - 4,00 cm - 1 stuk
Totaal volume	0,10 m ³
Eenvoudig bereikbaar	Ja
Bevestigingswijze	<ul style="list-style-type: none">• Verlijmd, ingegoten, versmeerd
Identificatiemethode	Een monstername door de asbestdeskundige met laboanalyse door een asbestlabo.
Destructieve handeling voor identificatie	Nee
Opmerking	<p>De vermelde oppervlaktes en volumes betreffen een beredeneerde raming.</p> <p>Er worden geen rechten verleend aan deze oppervlaktes/volumes.</p>

- Zorg voor een veilig beheer. Vermijd het beschadigen van het asbestmateriaal. Controleer de toestand jaarlijks op wijzigingen.

- Eenvoudige handelingen: mag via doe-het-zelf of door werknemer(s) met opleidingsattest eenvoudige handelingen
Eenvoudige handelingen via doe-het-zelf:

Bij het verwijderen van dorpels of tabletten waarin hechtgebonden asbest kan aanwezig zijn, moeten de werkzaamheden voorzichtig en stofarm uitgevoerd worden om blootstelling te beperken.

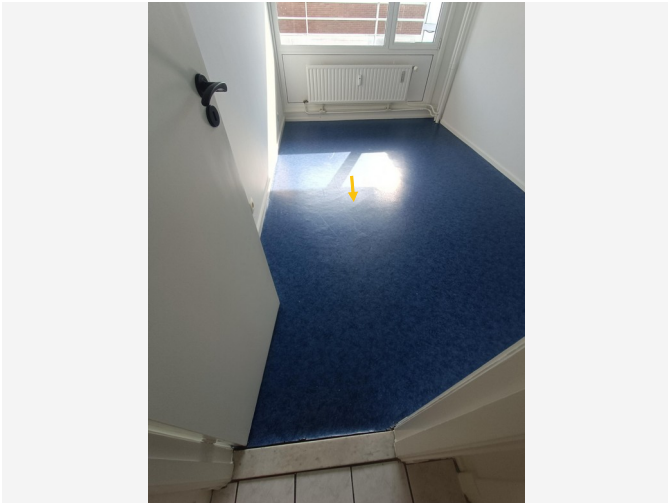
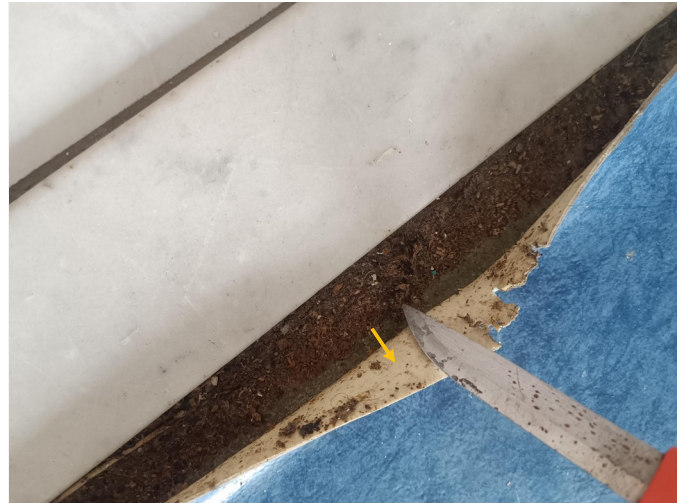
Fiche 2: Vinylvloer niet verdacht

Volgens expertise kunnen we deze vinyl als niet asbest verdacht beschouwen (soepel en flexibel van structuur.)

Het is niet gekend wat eronder bevindt extra controle aangewezen bij vloer werken.

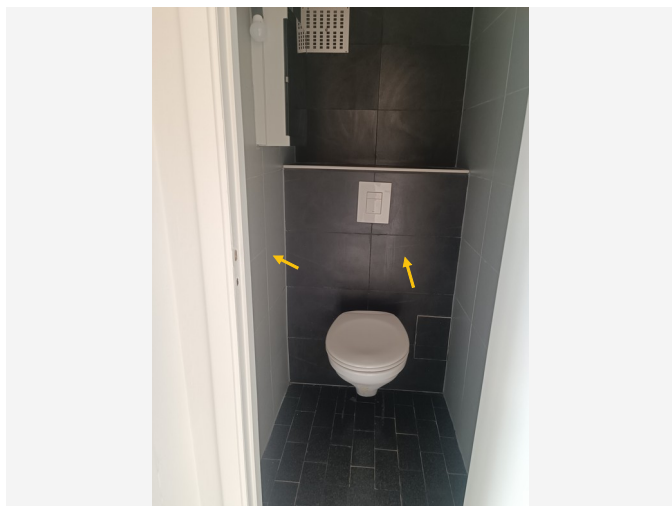
Volgens het inspectieprotocol is een staalname van de tegellijm vereist om te kunnen bevestigen dat deze niet asbesthoudend is.

Er waren geen facturen of andere bewijsstukken beschikbaar die aantonen dat de tegels na 2001 werden geplaatst. Daarnaast waren er geen zichtbare beschadigingen aan de wandtegels, waardoor een visuele inspectie van de lijm niet mogelijk was.

Om hierover zekerheid te verkrijgen, wordt aanbevolen om bij eventuele renovatiewerken aan de tegels een bijkomend onderzoek en staalname van de lijm uit te voeren.

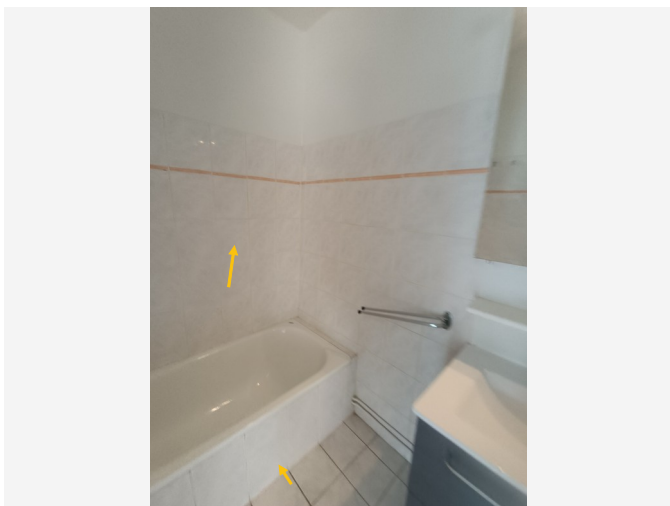
Volgens het inspectieprotocol is een staalname van de tegelijm vereist om te kunnen bevestigen dat deze niet asbesthoudend is.

Er waren geen facturen of andere bewijsstukken beschikbaar die aantonen dat de tegels na 2001 werden geplaatst. Daarnaast waren er geen zichtbare beschadigingen aan de wandtegels, waardoor een visuele inspectie van de lijm niet mogelijk was.

Om hierover zekerheid te verkrijgen, wordt aanbevolen om bij eventuele renovatiewerken aan de tegels een bijkomend onderzoek en staalname van de lijm uit te voeren.

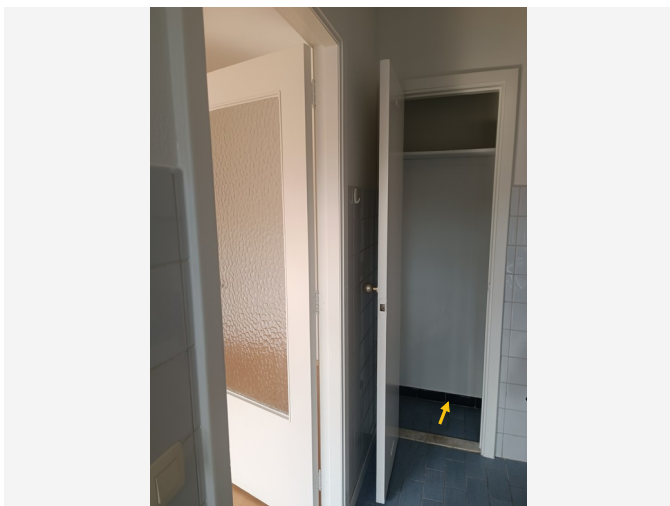
Volgens het inspectieprotocol is een staalname van de tegelijm vereist om te kunnen bevestigen dat deze niet asbesthoudend is.

Er waren geen facturen of andere bewijsstukken beschikbaar die aantonen dat de tegels na 2001 werden geplaatst. Daarnaast waren er geen zichtbare beschadigingen aan de wandtegels, waardoor een visuele inspectie van de lijm niet mogelijk was.

Om hierover zekerheid te verkrijgen, wordt aanbevolen om bij eventuele renovatiewerken aan de tegels een bijkomend onderzoek en staalname van de lijm uit te voeren.

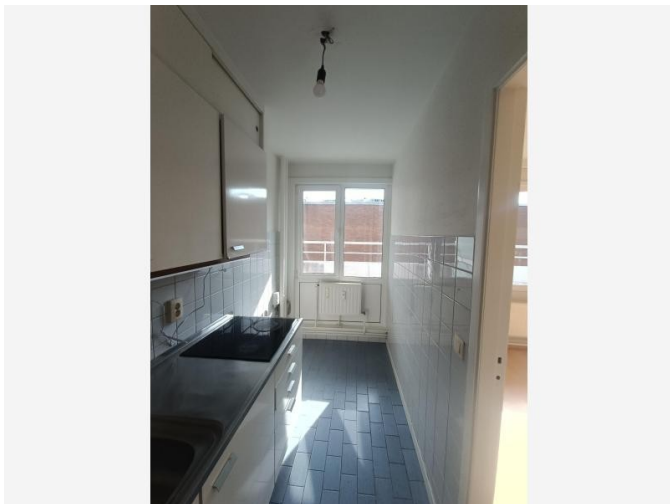
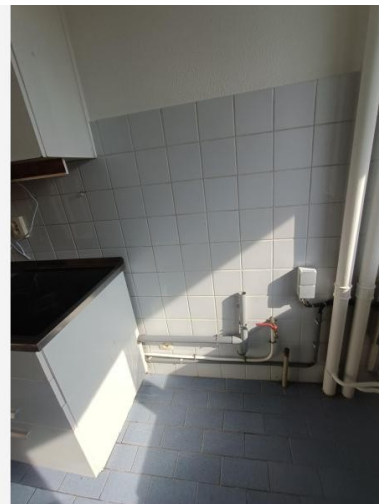
Volgens het inspectieprotocol is een staalname van de tegellijm vereist om te kunnen bevestigen dat deze niet asbesthoudend is.

Er waren geen facturen of andere bewijsstukken beschikbaar die aantonen dat de tegels na 2001 werden geplaatst. Daarnaast waren er geen zichtbare beschadigingen aan de wandtegels, waardoor een visuele inspectie van de lijm niet mogelijk was.

Om hierover zekerheid te verkrijgen, wordt aanbevolen om bij eventuele renovatiewerken aan de tegels een bijkomend onderzoek en staalname van de lijm uit te voeren.

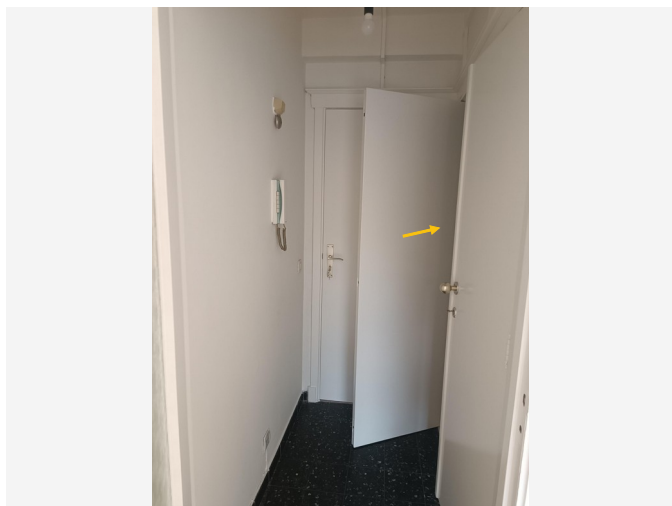
Geen asbest

#	Type	Referentie	Resultaat
7.1	Mengmonster	1	Geen asbest

Beschrijving	Pleisterwerk muur
Omgeving	Binnen
Primaire drager	Binnenwand
Bindmiddel van materiaal	Gips - kalk
Gebondenheid op basis van bindmiddel	Niet-hechtgebonden
Hoeveelheid (oppervlakte - dikte - aantal)	• 100,00 m ² - 1,00 cm - 1 stuk
Totaal volume	1,00 m ³
Identificatiemethode	Een monstername door de asbestdeskundige met laboanalyse door een asbestlabo.
Destructieve handeling voor identificatie	Nee
Opmerking	<p>Volgens het inspectieprotocol is een monstername van het pleisterwerk verplicht om dit te identificeren als niet-asbesthoudend.</p> <p>Locatie staalnames: individuele ruimte: inkomhal/ natte ruimte: keuken/ traphal: niet aanwezig/ stookruimte: niet aanwezig</p> <p>De vermelde oppervlaktes en volumes betreffen een beredeneerde raming.</p> <p>Er worden geen rechten verleend aan deze oppervlaktes/volumes.</p> <p>De dikte is een raming die voorkomt uit de monsterplaatsen en is daarom niet altijd representatief.</p>

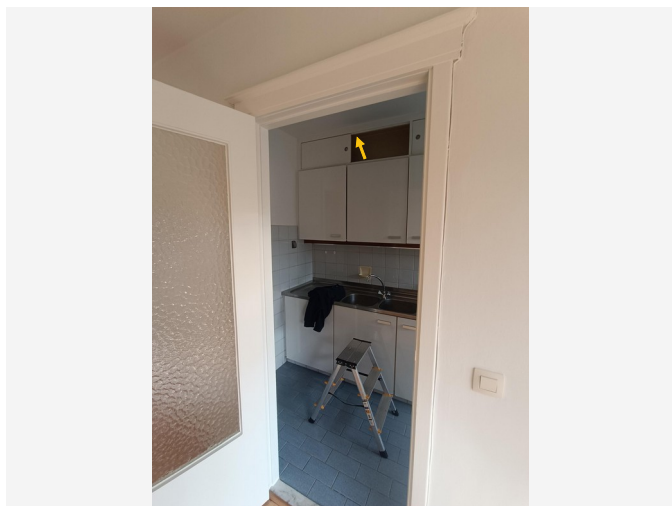
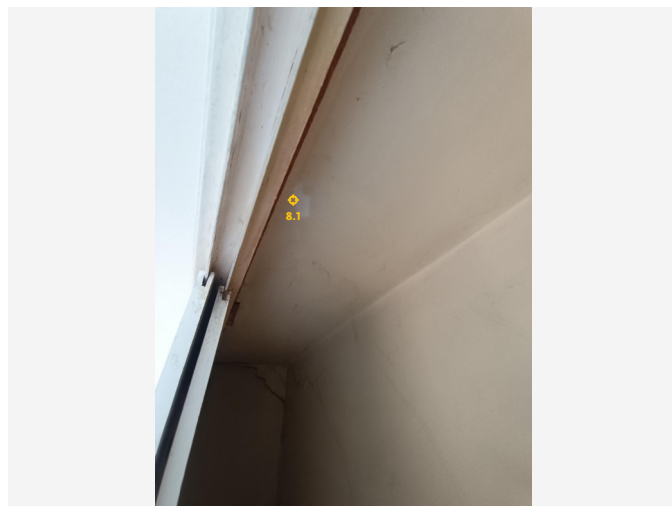
Geen asbest

#	Type	Referentie	Resultaat
8.1	Mengmonster	2	Geen asbest

Beschrijving	Pleisterwerk plafond
Omgeving	Binnen
Primaire drager	Binnenwand
Bindmiddel van materiaal	Gips - kalk
Gebondenheid op basis van bindmiddel	Niet-hechtgebonden
Hoeveelheid (oppervlakte - dikte - aantal)	• 38,00 m ² - 1,00 cm - 1 stuk
Totaal volume	0,38 m ³
Identificatiemethode	Een monstername door de asbestdeskundige met laboanalyse door een asbestlabo.
Destructieve handeling voor identificatie	Nee
Opmerking	<p>Volgens het inspectieprotocol is een monstername van het pleisterwerk verplicht om dit te identificeren als niet-asbesthoudend.</p> <p>Locatie staalnames: individuele ruimte: slaapkamer/ natte ruimte: keuken/ traphal: niet aanwezig/ stookruimte: niet aanwezig</p> <p>De vermelde oppervlaktes en volumes betreffen een beredeneerde raming.</p> <p>Er worden geen rechten verleend aan deze oppervlaktes/volumes.</p> <p>De dikte is een raming die voorkomt uit de monsterplaatsen en is daarom niet altijd representatief.</p>

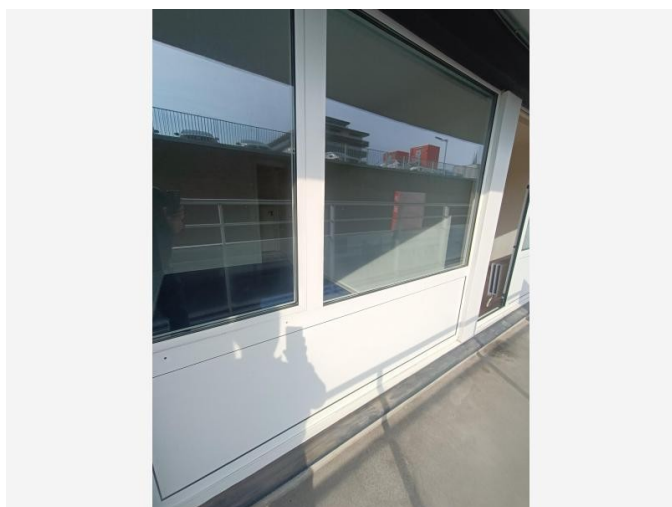
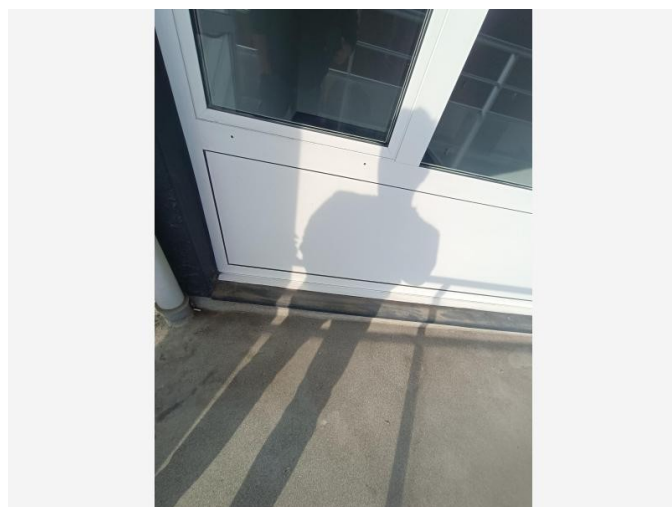
Beschrijving	Notitie	Terug te vinden op plannen
Fiche 9: Afdichtingsmateriaal ramen niet verdacht	De gebruikte siliconen kit is niet asbestverdacht	Plan 1.2: Plan appartement kopie
