Asbestinventarisatetest

Herestraat 225, 3300 Tienen

Attestnummer : 20240620-000434.000

Niet-asbestveilig

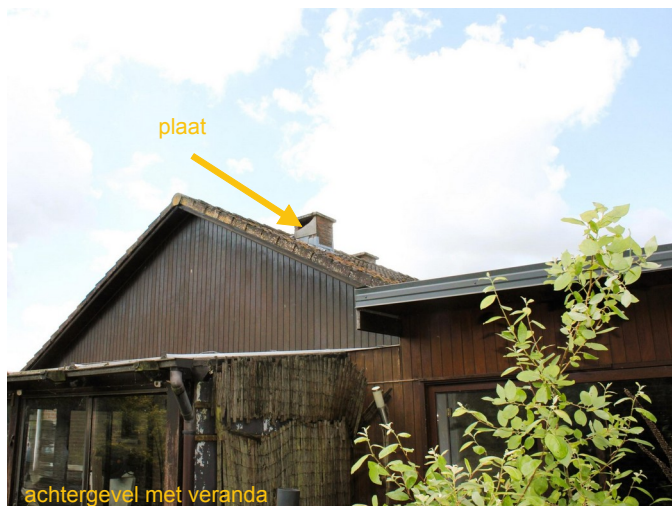
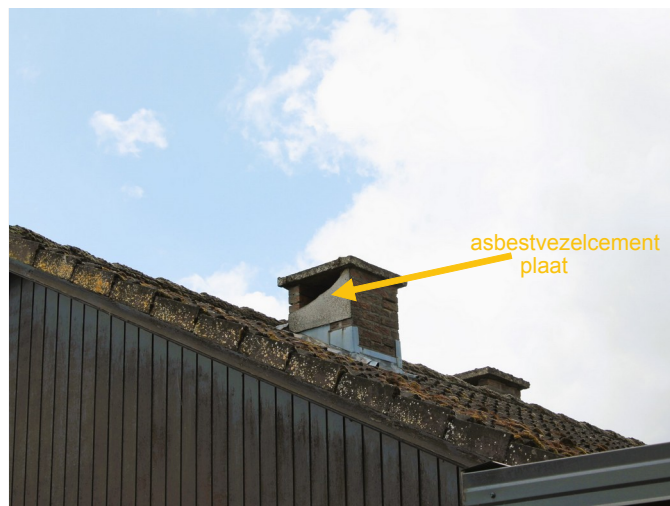
Eindbeoordeling materiaalrisico	Verhoogd materiaalrisico en/of verhoogde kans op vezelvrijgave
Opmerking	De beoordeling werd uitgevoerd van op de begane gond.

Gebondenheid	Categorie 1: hechtgebonden in oorsprong
Asbestsoort (vezeltype)	Crocidoliet aanwezig
Asbestconcentratie	Laag (< 50%)
Afschermingsgraad van het gehele materiaal	Geheel of deels vrij aan de buitenlucht
Toestand van het materiaal	Matig beschadigd, matig verweerd

Beschrijving	Vezelcement plaat tegen schoorsteen
Omgeving	Buiten
Primaire drager	HVAC infrastructuur en uitrusting
Asbestmateriaal	Dak- en gevelbekleding - Plaat
Bindmiddel van asbestmateriaal	Cement
Gebondenheid op basis van bindmiddel	Hecht
Hoeveelheid (oppervlakte - dikte - aantal)	<ul style="list-style-type: none">• 0,50 m² - 0,40 cm - 1 stuk
Totaal volume	0,002 m ³
Eenvoudig bereikbaar	Ja
Bevestigingswijze	<ul style="list-style-type: none">• Geschroefd
Identificatiemethode	Vaststelling zonder monsternamen
Destructieve handeling voor identificatie	Nee
Opmerking	Aan de buitenzijde van de woning tegen de gemetselde schoorsteen op het dak is een vezelcement plaat aanwezig. Het betreft een gekende asbestverdachte toepassing.

Verwijderen

- Zorg voor een veilig beheer. Vermijd het beschadigen van het asbestmateriaal. Controleer de toestand jaarlijks op wijzigingen.

- Eenvoudige handelingen: mag via doe-het-zelf of door werknemer(s) met opleidingsattest eenvoudige handelingen
. De techniek van eenvoudige handelingen wordt uitsluitend toegepast bij de verwijdering van:
 - 1° hechtgebonden asbest die niet beschadigd is of waarbij er geen vrije vezels zichtbaar zijn en waarbij verwijdering geen aanleiding geeft tot een wijziging van de toestand;
 - 2° hechtgebonden asbest die beschadigd is of waarbij er vrije vezels zichtbaar zijn en die verwerkt is in een buitentoepassing waarbij geen derden aanwezig zijn, voor zover de

Deze toepassing dient integraal verwijderd te worden, zonder deze te breken of te beschadigen.

Koop goedkoop een zak voor asbestafval op het containerpark. Verpak het asbestafval zonder het te breken of te beschadigen in een plastic zak en voer het als asbesthoudend afval eenvoudig en goedkoop af naar het containerpark of een erkende verwerker.

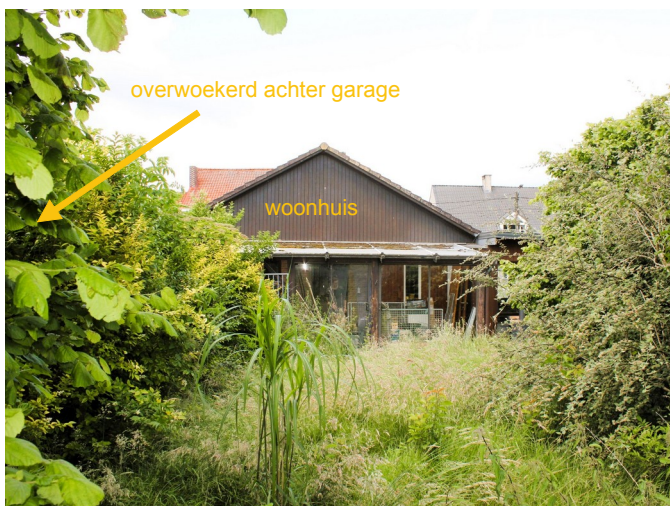
Situeringfoto

Tijdelijke beperking

Reden: Overwoekerende vegetatie

Uitleg van de asbestdeskundige: De tuin achter de woning is volledig overwoekerd. Een volledige inspectie van het grondstuk en met name het stuk tuin achter de garage is bijgevolg niet mogelijk. De eigenaar is op aanvaardbaar korte termijn noch fysiek, noch sociaal in de mogelijkheid om deze tijdelijke onderzoeksbeperking door "overwoekerde vegetatie" op te heffen. Eventueel aanwezige asbestverdachte toepassingen in de tuin en/of achter de garage kunnen bijgevolg niet waargenomen of vastgesteld worden.

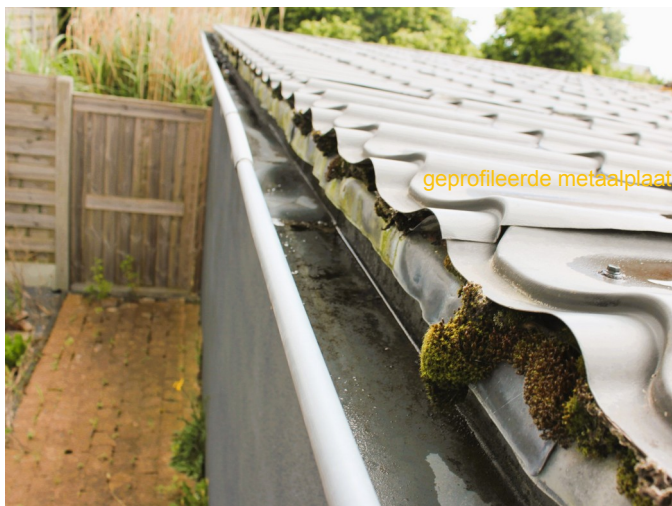
Het schuin dak van het linker aanbouwdeel van het woonhuis, is voorzien van een licht hellend dak bestaande uit geprofileerde metaalplaat met pannendak profiel. Dit is een asbestveilige toepassing.

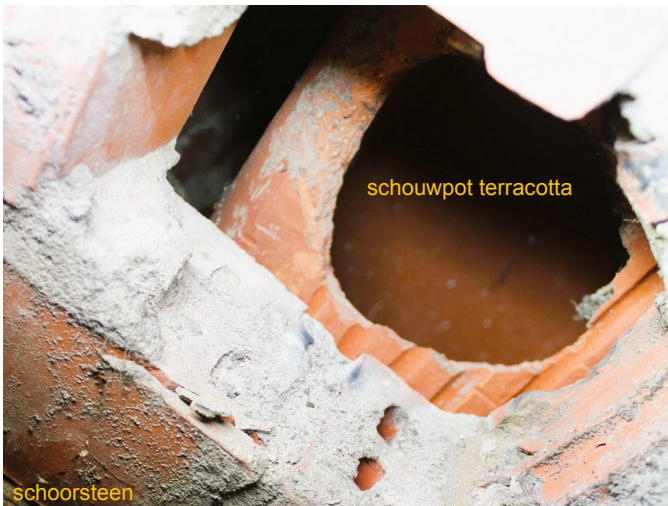
Van op zolder kan via een opening in de schoorsteen vastgesteld worden dat er in de schoorsteen terracotta schouwpotten aanwezig zijn. Dit is een gekende asbestveilige toepassing.

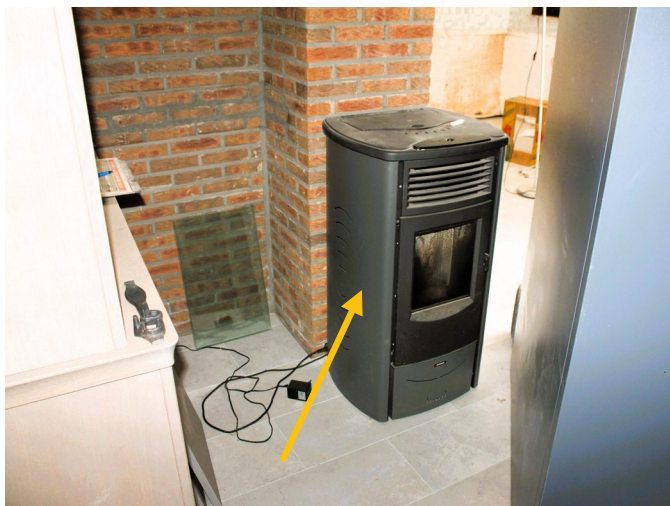
De pelletkachel SUPERIOR MONIA gesitueerd in de woonkamer, bevat geen waarneembare asbestverdachte toepassingen. Het bouwjaar is vermoedelijk 2014, echter kan dit noch via de typeplaat, noch via een factuur of ander document formeel vastgesteld worden. De visueel waarneembare onderdelen van de kachel zijn onderzocht en er werden geen asbestverdachte toepassingen waargenomen.

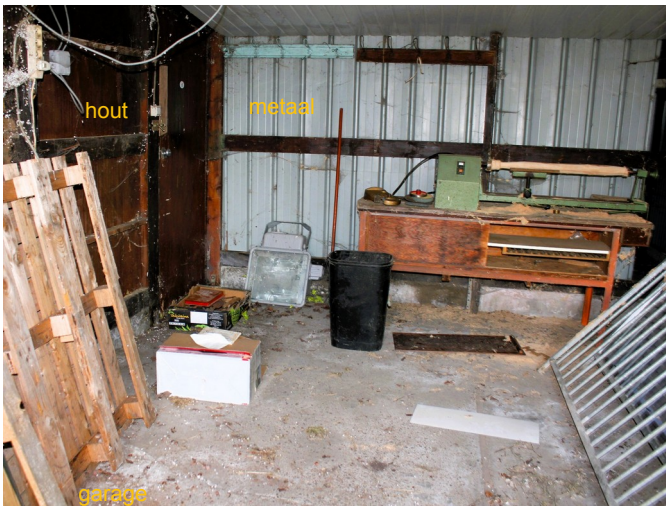
De vrijstaande garage bevat geen waarneembare, asbestverdachte toepassingen. De constructie bestaat uit houten panelen en voornamelijk geprofileerde metaalplaat.

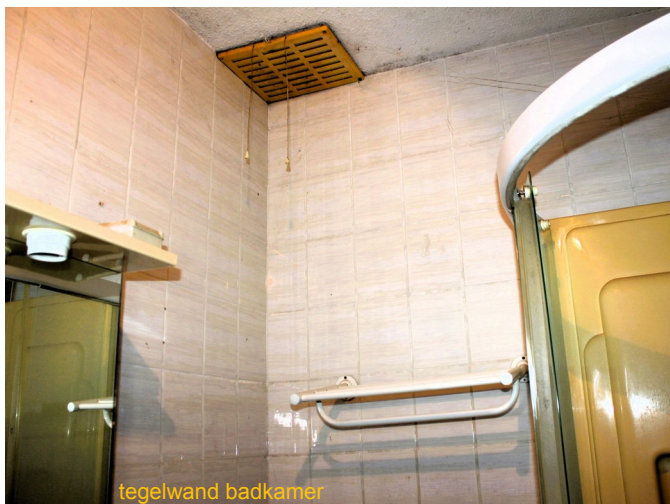
De badkamer is voorzien van een intacte tegelwand bestaande uit faiencetegels of gelijkaardig. De tegellijm die in de risicobouwjaar gebruikt werd om faiencetegels te verlijmen, kan asbesthoudend zijn. Zwarte tegellijm is meestal asbesthoudend, witte of crèmekleurige tegellijm is in bepaalde gevallen asbesthoudend.

Bij het uitgevoerde niet-destructieve onderzoek met het oog op het opstellen van het OVAM-asbestattest, werd geen tegellijm waargenomen, gezien de tegelwand volledig intact is.

De toiletruimte en de keuken zijn eveneens voorzien van een tegelwand.

Wanneer de bestaande tegelwand verwijderd, hersteld of afgebroken wordt, dient men er rekening mee te houden dat de lijmlaag mogelijk asbesthoudend kan zijn. Bijkomend onderzoek en/of staalname is in dat geval aangewezen.

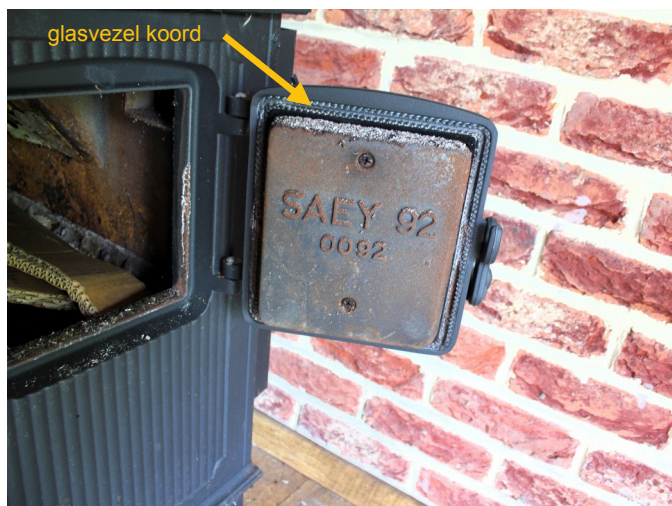
In de tweede woonkamer, gesitueerd in het linker aanbouwdeel, is een houtkachel SAEY aanwezig. De kachelkoorden van deze kachel zijn van gevlochten glasvezel. Dit is een asbestveilige toepassing.

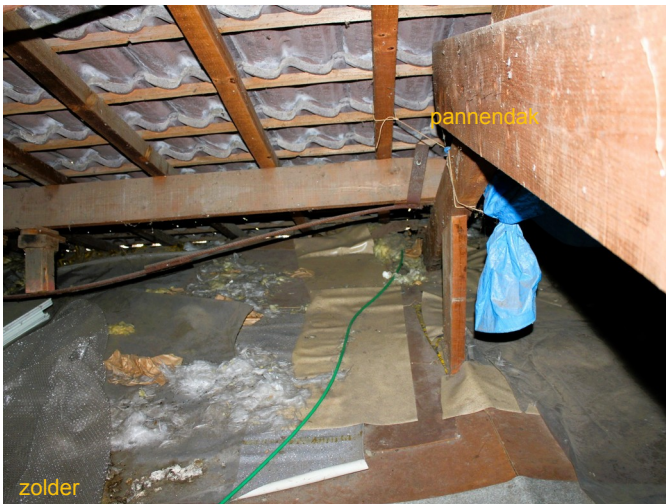
De zolderruimte is via een zolderluik met vlizotrap bereikbaar. Van op de zolderruimte kunnen de dakpannen van het hellende dak van het woonhuis op diverse plaatsen goed waargenomen en beoordeeld worden. Er is geen onderdak aanwezig. Er werden geen menuiserie platen waargenomen. Het pannendak van het woonhuis is asbestveilig.

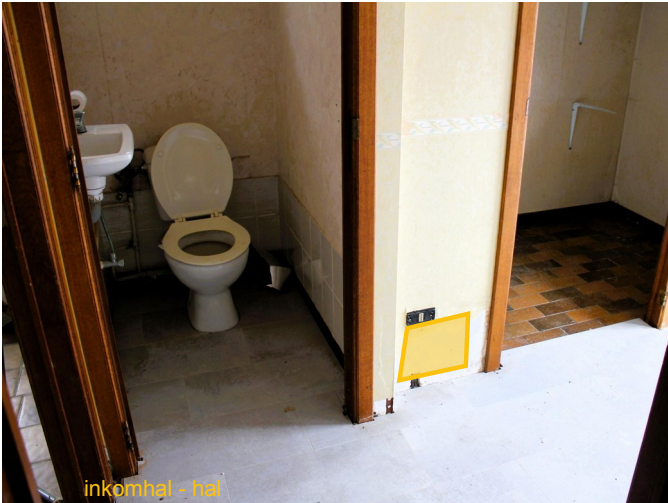
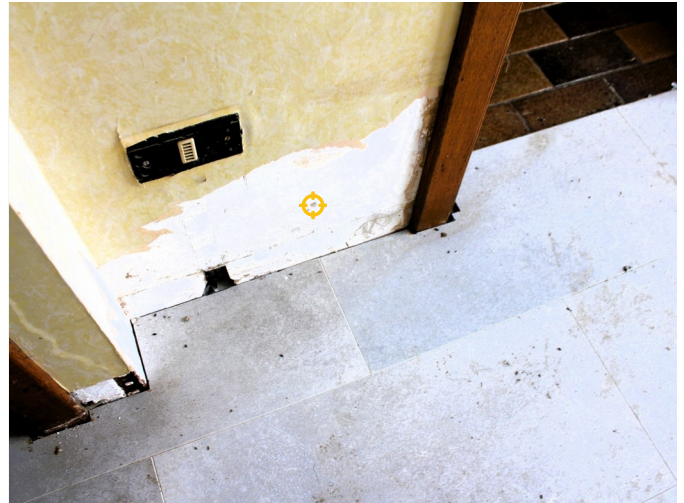
Geen asbest

#	Type	Referentie	Resultaat
10.1	Mengmonster	1.1	Geen asbest

Beschrijving	Pleisterwerk wanden woonhuis
Omgeving	Binnen
Primaire drager	Binnenwand
Bindmiddel van materiaal	Gips - kalk
Gebondenheid op basis van bindmiddel	Niet-hechtgebonden
Hoeveelheid (oppervlakte - dikte - aantal)	• 480,00 m ² - 1,00 cm - 1 stuk
Totaal volume	4,80 m ³
Identificatiemethode	Vaststelling met monstername
Destructieve handeling voor identificatie	Nee
Opmerking	<p>Het woonhuis is op de meeste plaatsen voorzien van binnenpleisterwerk. Pleisterwerk uit een risicobouwjaar is steeds asbestverdacht. Er werd een staalname uitgevoerd in:</p> <ul style="list-style-type: none">-hal-badkamer-voormalige keuken-slaapkamer-woonkamer

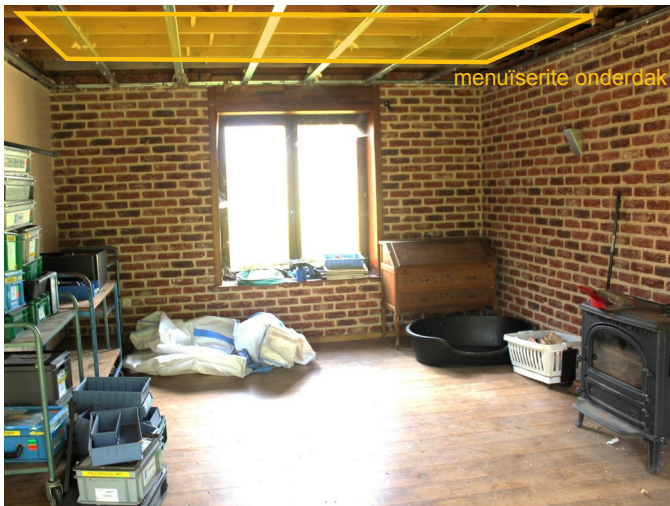
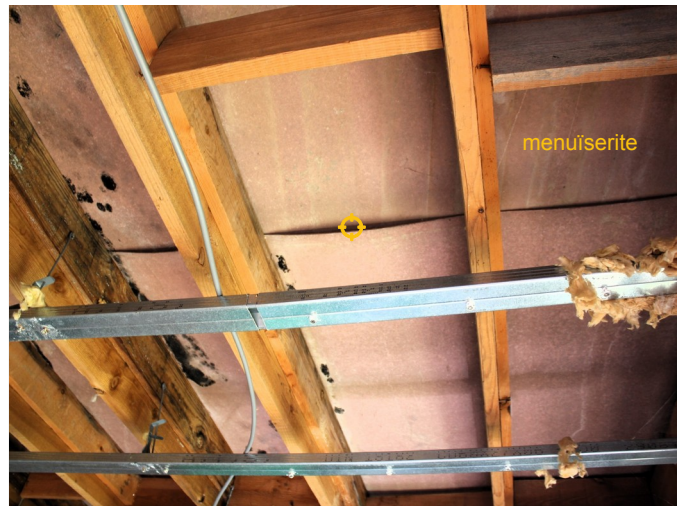
Fiche 11: Menuïserite onderdakplaat (roze)

Geen asbest

#	Type	Referentie	Resultaat
11.1	Puntmonster	1.4	Geen asbest

Beschrijving	Menuïserite onderdakplaat (roze)
Omgeving	Binnen
Primaire drager	Schuin dak
Bindmiddel van materiaal	Cement
Gebondenheid op basis van bindmiddel	Hecht
Hoeveelheid (oppervlakte - dikte - aantal)	• 32,00 m ² - 0,40 cm - 1 stuk
Totaal volume	0,128 m ³
Identificatiemethode	Vaststelling met monstername
Destructieve handeling voor identificatie	Nee
Opmerking	Het licht hellende dak van de linker aanbouw is voorzien van een onderdak bestaande uit roze menuïserite plaat. Het betreft een gekende, potentieel asbesthoudende toepassing. Er werd een staalname uitgevoerd.

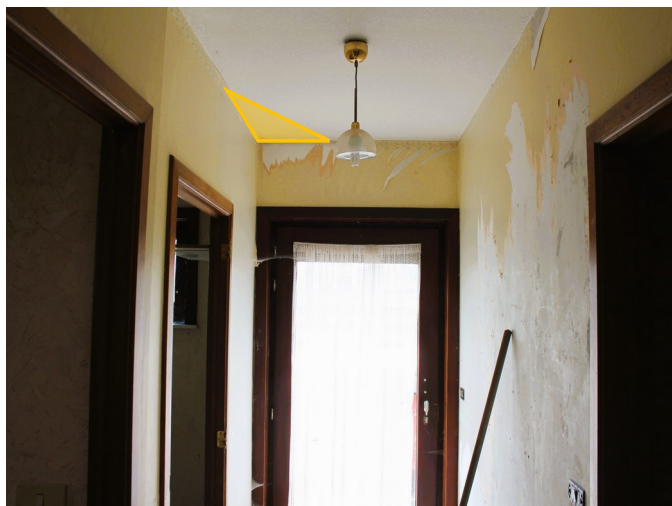
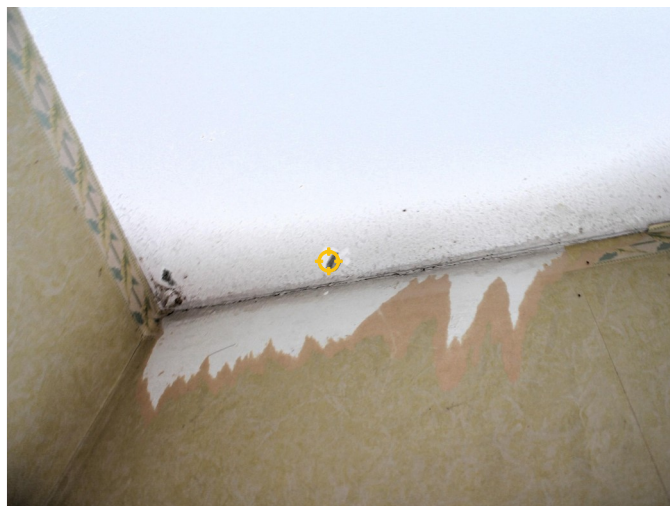
Geen asbest

#	Type	Referentie	Resultaat
12.1	Mengmonster	1.2	Geen asbest

Beschrijving	Pleisterwerk plafond woonhuis
Omgeving	Binnen
Primaire drager	Plafond
Bindmiddel van materiaal	Gips - kalk
Gebondenheid op basis van bindmiddel	Niet-hechtgebonden
Hoeveelheid (oppervlakte - dikte - aantal)	• 95,00 m ² - 0,30 cm - 1 stuk
Totaal volume	0,285 m ³
Identificatiemethode	Vaststelling met monstername
Destructieve handeling voor identificatie	Nee
Opmerking	<p>Het woonhuis is voorzien van een dun laagje plafondpleisterwerk of stucverf op gipsbasis. Pleisterwerk/stuc uit een risicobouwjaar is steeds asbestverdacht. Er werd een staalname uitgevoerd in:</p> <ul style="list-style-type: none">-keuken-hal-badkamer-woonkamer

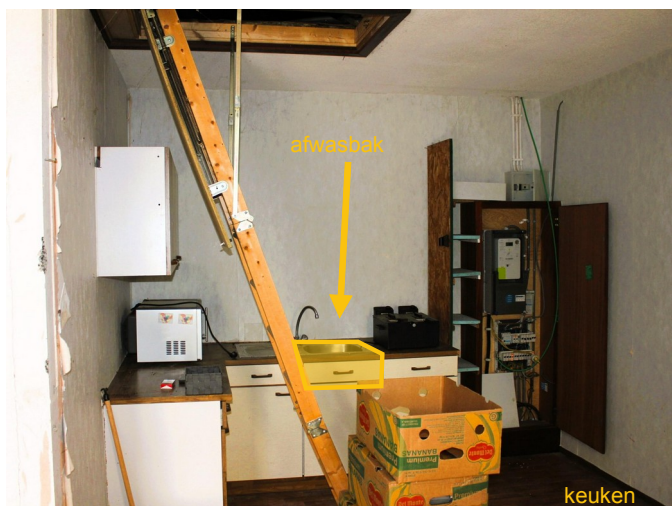
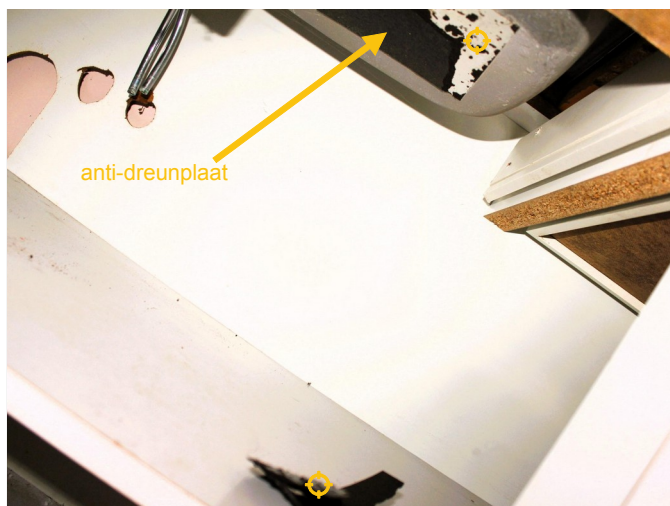
Fiche 13: Anti-dreunplaat keukenwasbak RVS

Geen asbest

#	Type	Referentie	Resultaat
13.1	Puntmonster	13	Geen asbest

Beschrijving	Anti-dreunplaat keukenwasbak RVS
Omgeving	Binnen
Primaire drager	Sanitaire infrastructuur en uitrusting (toe- en afvoer)
Bindmiddel van materiaal	Bitumen (roofing, teer, asfalt)
Gebondenheid op basis van bindmiddel	Hecht
Hoeveelheid (oppervlakte - aantal)	• 0,05 m ² - 1 stuk
Totale oppervlakte	0,05 m ²
Identificatiemethode	Vaststelling met monsternamen
Destructieve handeling voor identificatie	Nee
Opmerking	De RVS afwasbak in de keuken is voorzien van een anti-dreunplaat op bitumenbasis (roofing) aan de onderzijde. Dergelijke toepassing uit een risicobouwjaar is steeds asbestverdacht. Er werd een staalname uitgevoerd.
