Asbestinventarisatetest

Veldbornstraat 96, 3300 Tienen

Attestnummer : 20250113-000090.002

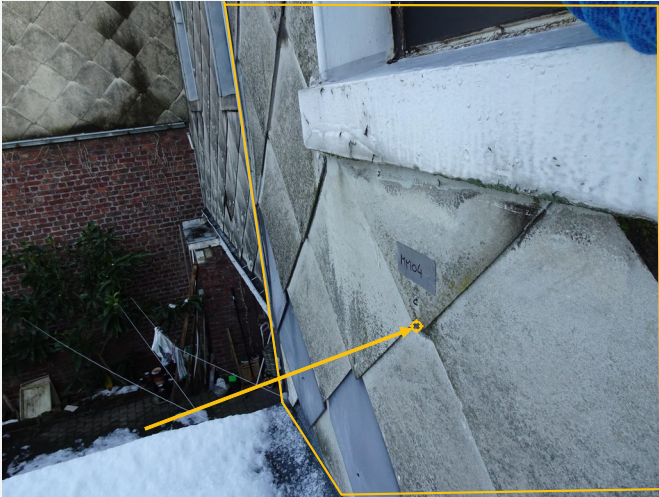
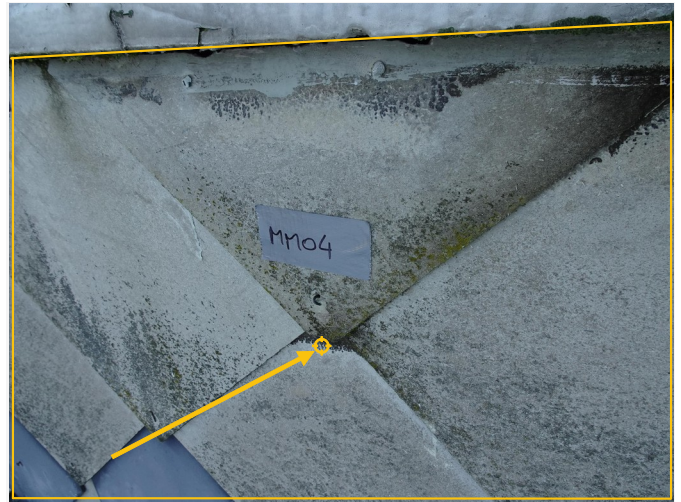
De leien zijn door middel van een haakje vastgemaakt aan de gevel.

Het is niet toegelaten om deze gevelbekleding te laten kuisen aangezien dit een belangrijke bron van vezelvrijgave zou zijn.

Eindbeoordeling materiaalrisico	Verhoogd materiaalrisico en/of verhoogde kans op vezelvrijgave
---------------------------------	--

Gebondenheid	Categorie 1: hechtgebonden in oorsprong
Asbestsoort (vezeltype)	Crocidoliet aanwezig
Asbestconcentratie	Laag (< 50%)
Afschermingsgraad van het gehele materiaal	Geheel of deels vrij aan de buitenlucht
Toestand van het materiaal	Matig beschadigd, matig verweerd

#	Type	Referentie	Resultaat
1.1	Puntmonster	MM04	Chrysotiel, Crocidoliet

Beschrijving	Bekleding achtergevel
Omgeving	Buiten
Primaire drager	Wand buitenschil
Asbestmateriaal	Dak- en gevelbekleding - Lei, shingle
Bindmiddel van asbestmateriaal	Cement
Gebondenheid op basis van bindmiddel	Hecht
Hoeveelheid (oppervlakte - aantal)	<ul style="list-style-type: none">• 17,00 m² - 1 stuk
Totale oppervlakte	17,00 m ²
Eenvoudig bereikbaar	Ja
Bevestigingswijze	<ul style="list-style-type: none">• Geklemd
Identificatiemethode	Vaststelling met monstername
Destructieve handeling voor identificatie	Nee

- Verwijder dit asbestmateriaal zo snel mogelijk. Volg de toestand goed op.

- Eenvoudige handelingen: mag via doe-het-zelf of door werknemer(s) met opleidingsattest eenvoudige handelingen

Mits het openplooiën van het haakje kunnen de leien verwijderd worden zonder ze te beschadigen.

Laat het werk uitvoeren door een werknemer met en opleidingsattest voor eenvoudige handelingen (dakwerker met attest en een jaarlijkse opfrissing) en zorg dat het materiaal afgevoerd wordt in een asbestpuinzak die dubbel afgesloten is.

Zorg dat het materiaal niet naar beneden gegooid wordt en vermijd ten alle tijde het gebruik van roterende machines om de leien los te maken.

- Eenvoudige handelingen: enkel door erkend asbestverwijderaar
Als alternatief voor een opgeleid medewerker met opleidingsattest is de verwijdering toe te vertrouwen aan een erkend asbestverwijderaar.

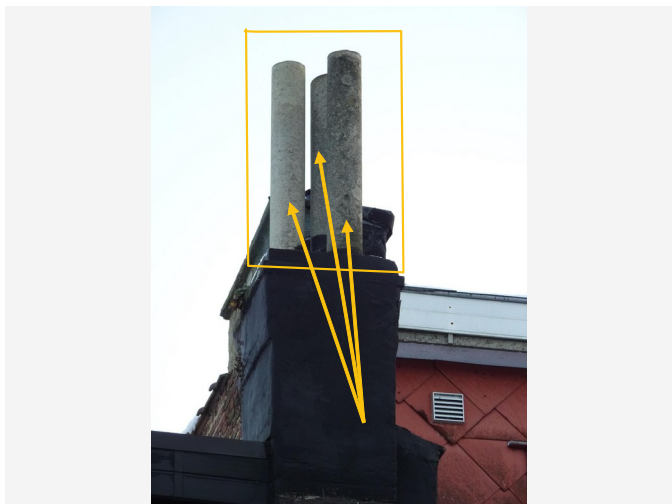
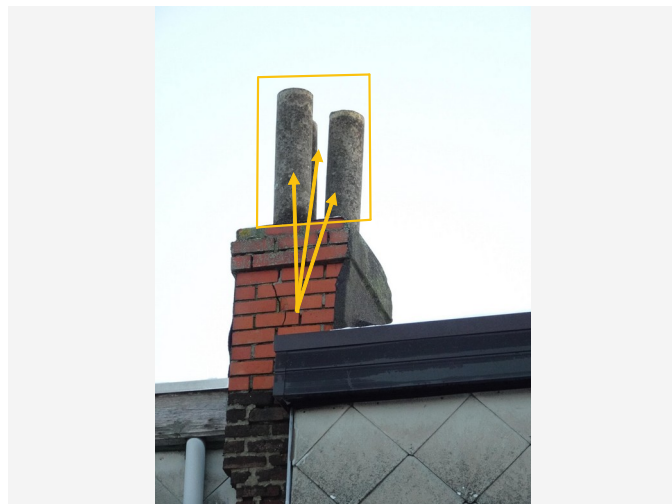
De buizen zijn echter vastgecementeerd in de schouwen waardoor het niet eenvoudig is om ze los te maken zonder ze te beschadigen.

Eindbeoordeling materiaalrisico	Verhoogd materiaalrisico en/of verhoogde kans op vezelvrijgave
---------------------------------	--

Gebondenheid	Categorie 1: hechtgebonden in oorsprong
Asbestsoort (vezeltype)	Alleen chrysotiel
Asbestconcentratie	Laag (< 50%)
Afschermingsgraad van het gehele materiaal	Geheel of deels vrij aan de buitenlucht
Toestand van het materiaal	Matig beschadigd, matig verweerd

Beschrijving	Schoorsteenpijpen
Omgeving	Buiten
Primaire drager	HVAC infrastructuur en uitrusting
Asbestmateriaal	Rookgaskanaal
Bindmiddel van asbestmateriaal	Cement
Gebondenheid op basis van bindmiddel	Hecht
Hoeveelheid (lengte - omtrek - dikte - aantal)	<ul style="list-style-type: none">• 1,50 m - 60,00 cm - 1,50 cm - 9 stuks
Totaal volume	0,122 m ³
Eenvoudig bereikbaar	Ja
Bevestigingswijze	<ul style="list-style-type: none">• Verlijmd, ingegoten, versmeerd
Identificatiemethode	Vaststelling zonder monstername
Destructieve handeling voor identificatie	Nee

- Verwijder dit asbestmateriaal zo snel mogelijk. Volg de toestand goed op.

- Eenvoudige handelingen: enkel door erkend asbestverwijderaar
Aangezien het om hechtgebonden materiaal gaat kan de verwijdering gebeuren onder de noemer van eenvoudige handelingen.

Om deze reden is het noodzakelijk om het werk door een erkend asbestverwijderaar uit te laten voeren.

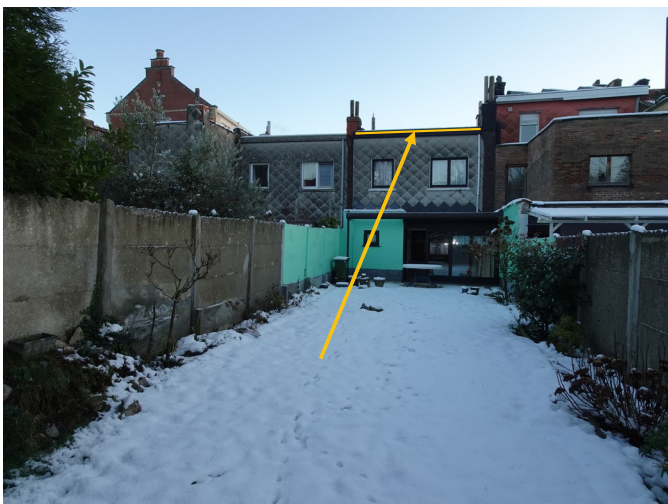
Situeringfoto

Tijdelijke beperking

Reden: Het te onderzoeken materiaal situeert zich hoger dan 3,50 m te rekenen vanaf een veilige ondergrond

Uitleg van de asbestdeskundige: Het dak kan niet betreden worden aangezien de trap naar boven achter de gyproc wand van de dressing verborgen zit (de met houten planchetten afgewerkte onderkant van de trap is zichtbaar van in de traphal).

Het dak kan daardoor niet betreden worden binnen de grenzen van de arbeidsveiligheid omdat het hoger is dan 3,5m boven een veilig begaanbaar vlak.

De dakbekleding is ook niet waarneembaar vanaf de grond.

Er is een vermoeden dat de dichting met behulp van roofing verwezenlijkt werd.

Indien er ooit werken aan het dak moeten gebeuren laat dan eerst een staal nemen door de dakwerker van de dakbekleding om uit te sluiten dat deze asbestverdacht is.

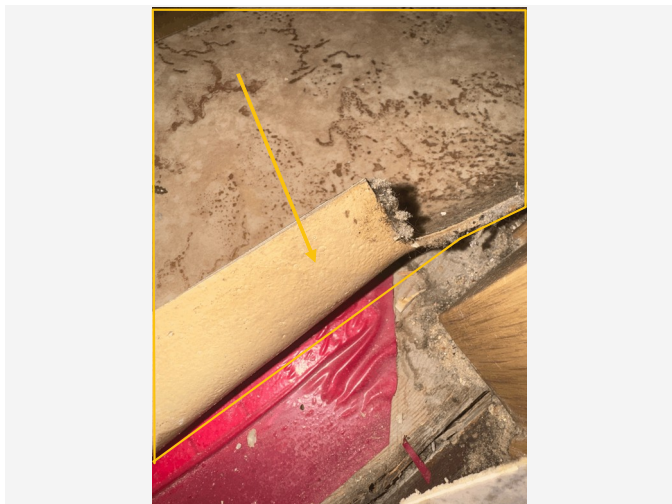
Vrije foto

De vinyl vloerbekleding is volledig van soepel PVC gemaakt zonder papieren onderlaag.

Dit materiaal is niet asbestverdacht

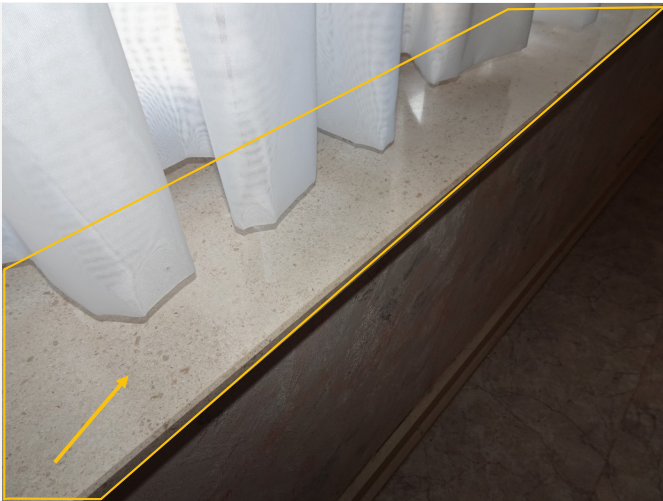
Vrije foto

De binnenvenster tabletten in de woning zijn van marmer gemaakt. Dit is een niet-asbestverdacht materiaal

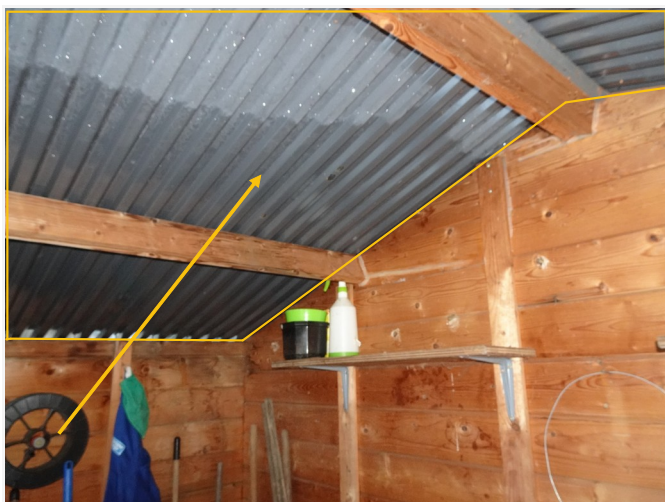
Vrije foto

Het dak van het tuinhuis is van staalplaat gemaakt, dit is geen asbestverdachte toepassing.

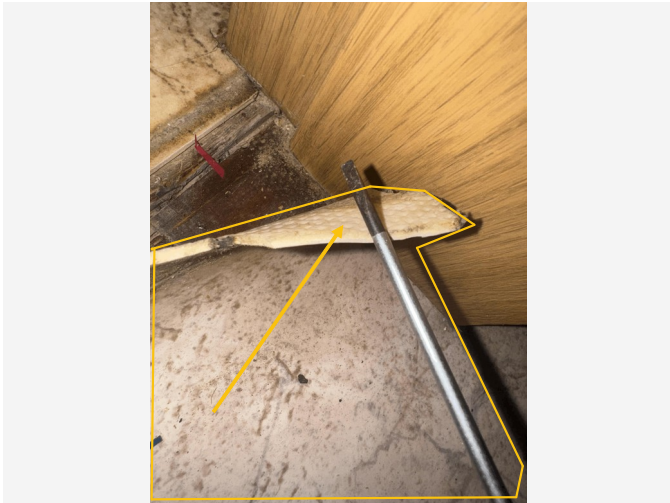
Vrije foto

De vinyl die gebruikt werd in de slaapkamers is volledig van soepel PVC gemaakt zonder papieren onderlaag.
Dit materiaal is niet asbestverdacht

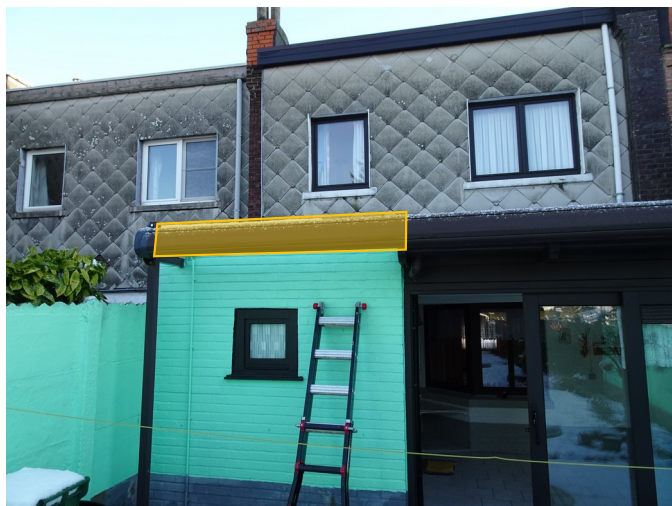
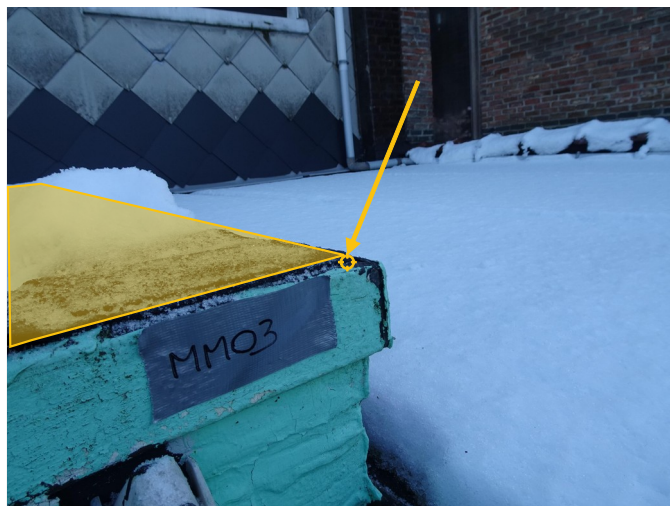
Fiche 8: Dakbekleding plat dak gelijkvloers

Geen asbest

#	Type	Referentie	Resultaat
8.1	Puntmonster	MM03	Geen asbest

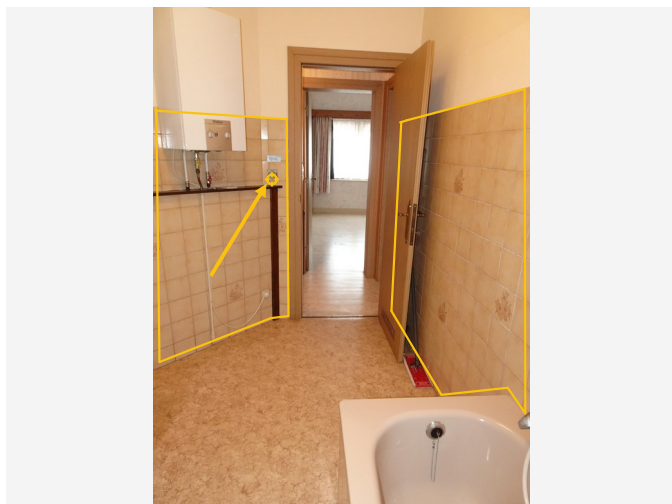
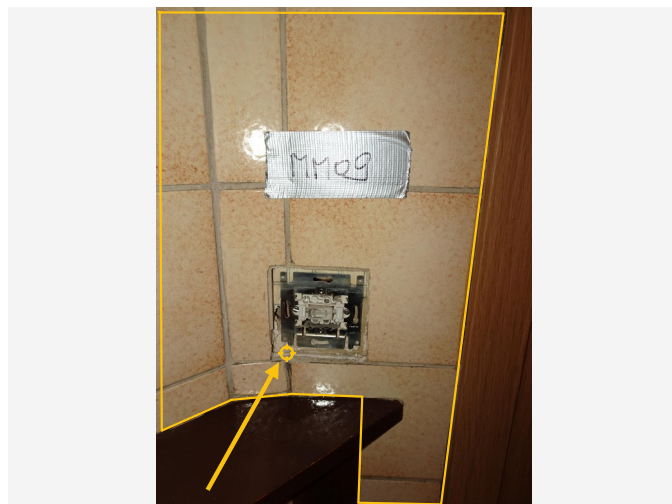
Fiche 9: Faiencelijm badkamer

Geen asbest

#	Type	Referentie	Resultaat
9.1	Puntmonster	MM09	Geen asbest

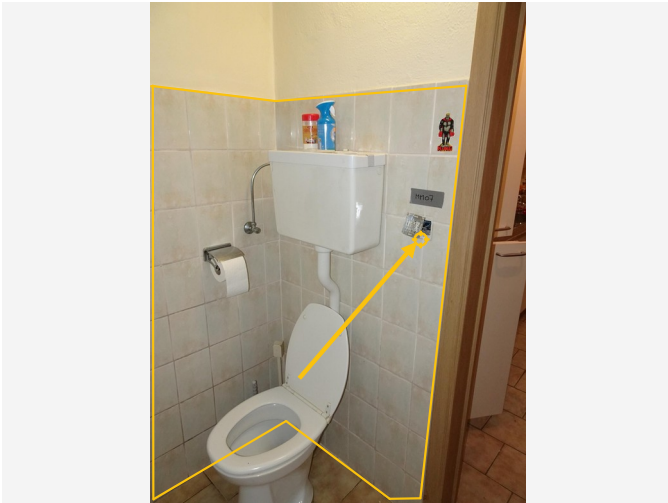
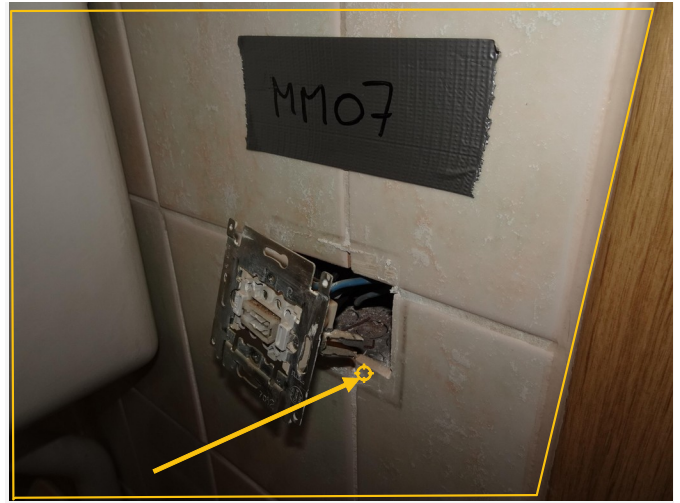
Fiche 10: Faiencelijm toilet

Geen asbest

#	Type	Referentie	Resultaat
10.1	Puntmonster	MM07	Geen asbest

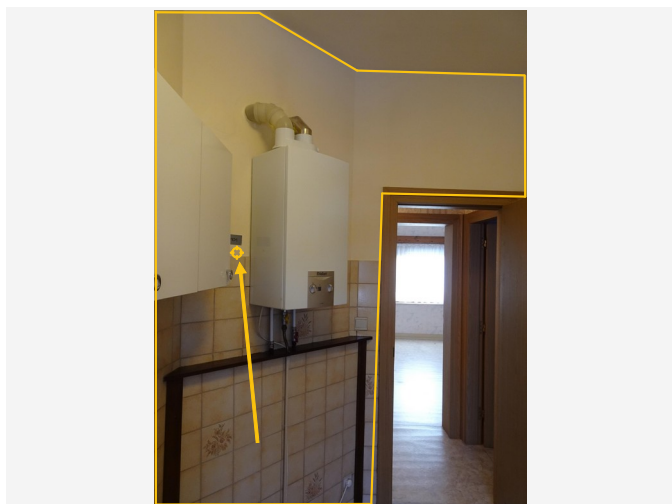
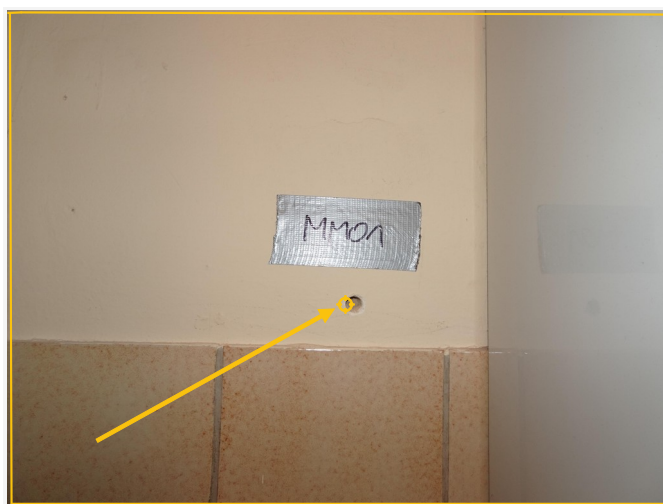
Fiche 11: Muurpleister

Geen asbest

#	Type	Referentie	Resultaat
11.1	Mengmonster	MM01	Geen asbest

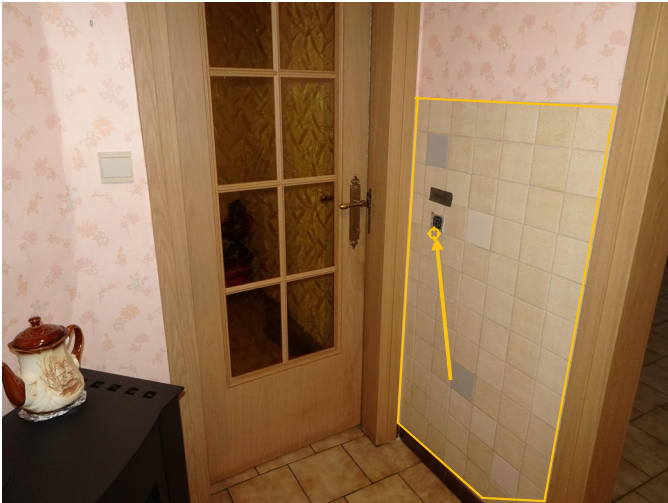
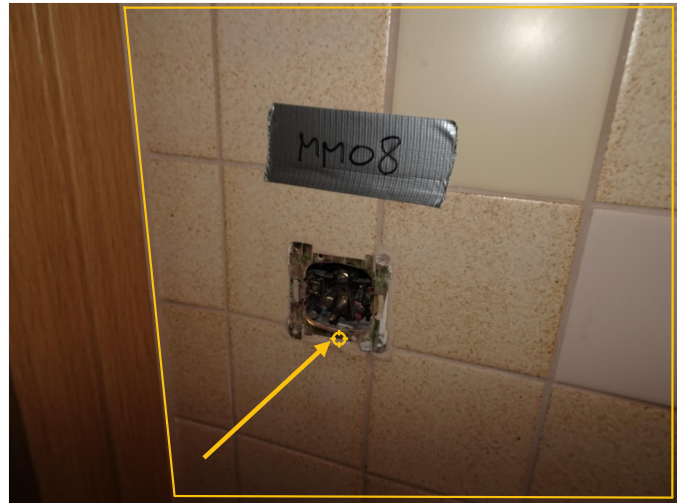
Fiche 12: Faiencelijm keuken

Geen asbest

#	Type	Referentie	Resultaat
12.1	Puntmonster	MM08	Geen asbest

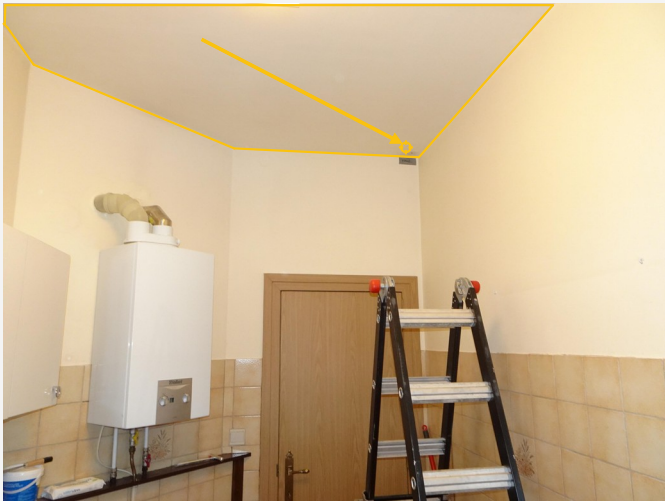
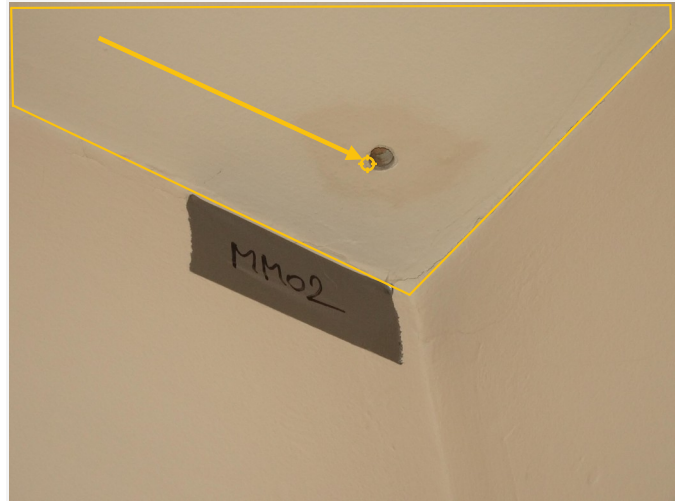
Fiche 13: Plafondpleister

Geen asbest

#	Type	Referentie	Resultaat
13.1	Mengmonster	MM02	Geen asbest

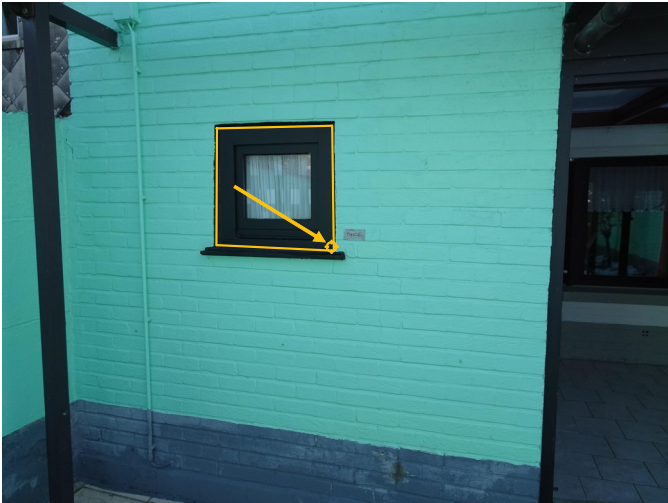
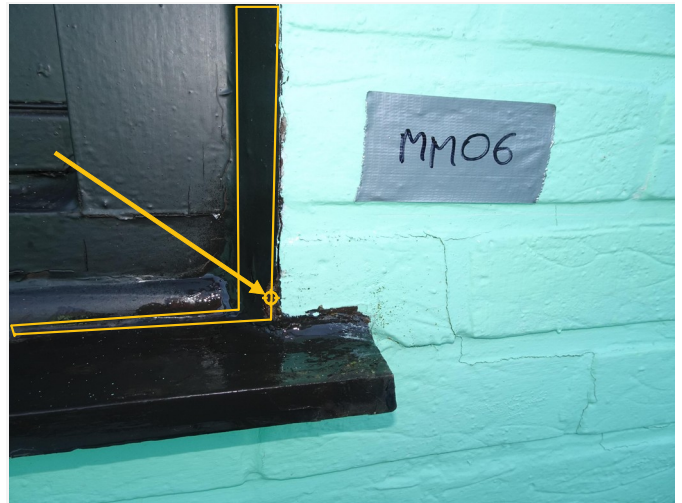
Fiche 14: Mastiek raam toilet

Geen asbest

#	Type	Referentie	Resultaat
14.1	Puntmonster	MM06	Geen asbest
