# Asbestinventarisatattest

Broekstraat 53, 3300 Tienen

Attestnummer : 20260710-000310.000

**Niet-asbestveilig**

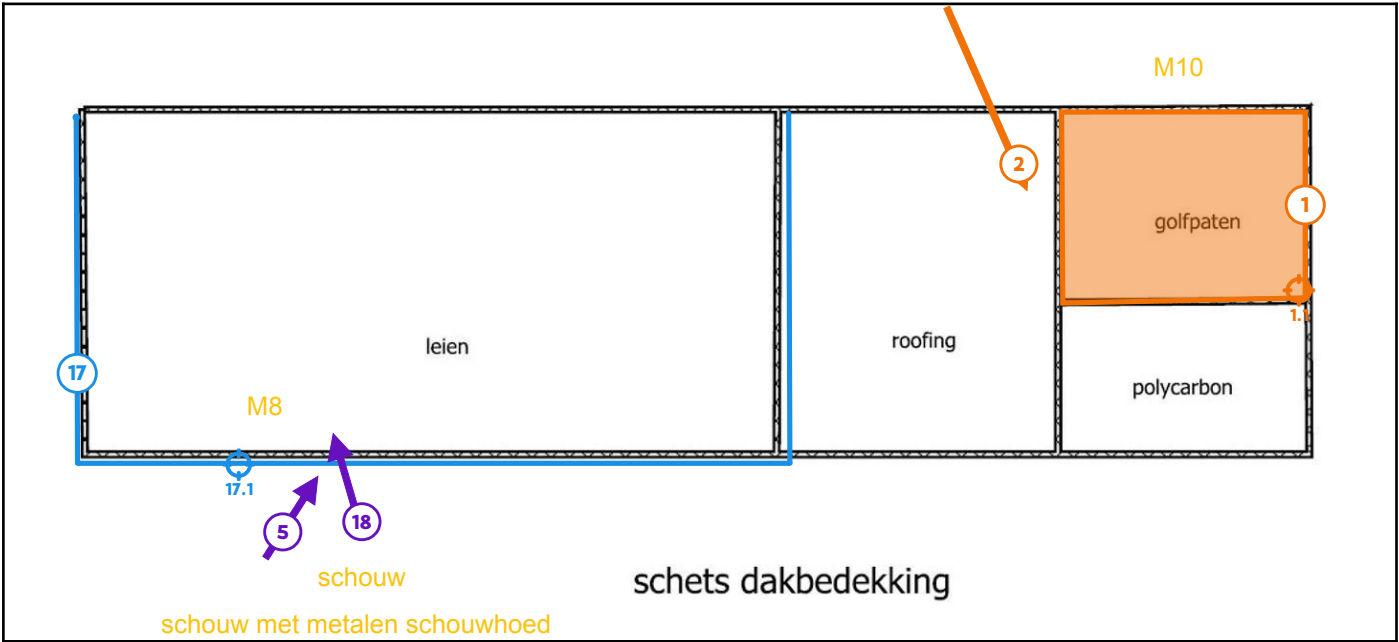
# Plan 1.12: schets dakbedekking woning kopie

| Beschrijving | Type | Actie |
|---|---|---|
| 1. golfplaten dak deel keuken | Asbestmateriaal | Verwijderen |
| 2. schouw CV | Asbestmateriaal | Verwijderen |
| 5. schouwhoed (metaal) en bovenafwerking schouw | Beperking | - |

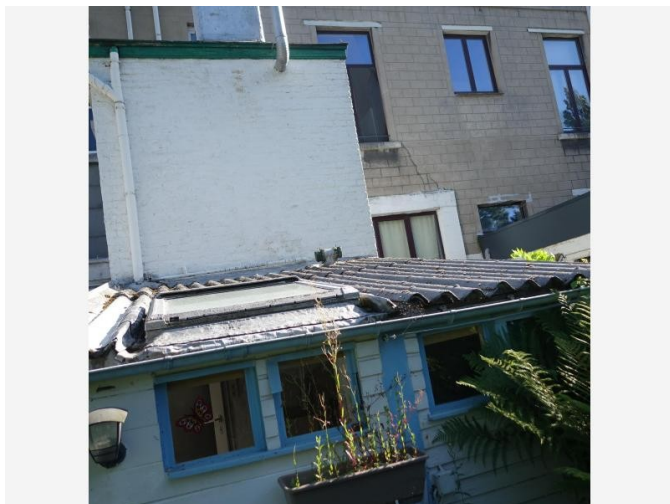
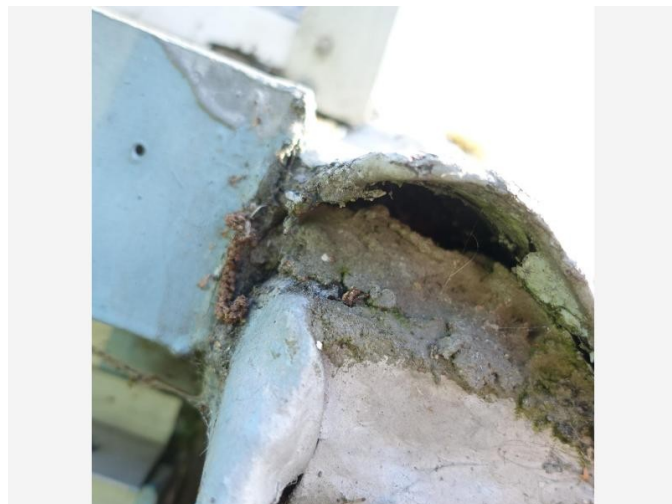
| Fiche 1: golfplaten dak deel keuken..... | 29 |

Het asbestmateriaal valt onder de mijlpaal van 2040.

Verwijderen

| Eindbeoordeling materiaalrisico | Verhoogd materiaalrisico en/of verhoogde kans op vezelvrijgave |

| Asbestsoort (vezeltype) | Crocidoliet aanwezig |
| Toestand van het materiaal | Matig beschadigd, matig verweerd |

| # | Type | Referentie | Resultaat |
|---|---|---|---|
| 1.1 | Puntmonster | M10 golfplaat | Chrysotiel, Crocidoliet |

| Beschrijving | golfplaten dak deel keuken |

- Hemelwater dat afspoelt van asbestcement daken of gevels kan asbestdeeltjes bevatten. Gebruik het enkel voor gesloten circuits (bv. spoelen toiletten). Reinig na het vervangen van het dak of de gevel de dakgoten en regenwaterput of -ton om asbesthoudend sediment of slib te verwijderen

- Eenvoudige handelingen: mag via doe-het-zelf of door werknemer(s) met opleidingsattest eenvoudige handelingen  
De verwijdering van de toepassing best laten uitvoeren door een erkend asbestverwijderaar of een erkend aannemer met attest eenvoudige handelingen. Deze aannemer werkt volgens de Codex welzijn op het werk boek VI titel 3 en zorgt dat de asbesttoepassing correct wordt afgevoerd. Vraag steeds bewijsdocumenten aan uw aannemer van de asbestverwijdering (facturen, werkplannen, foto's, afleverbonnen, vrijgavemetingen...) met het oog op een correcte actualisatie van het asbestattest.

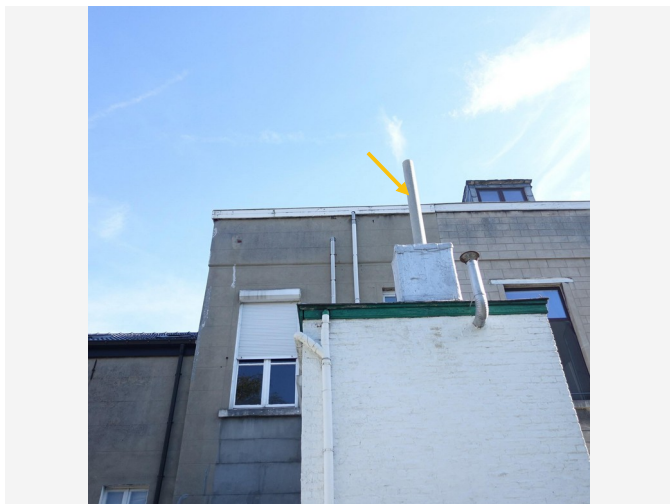
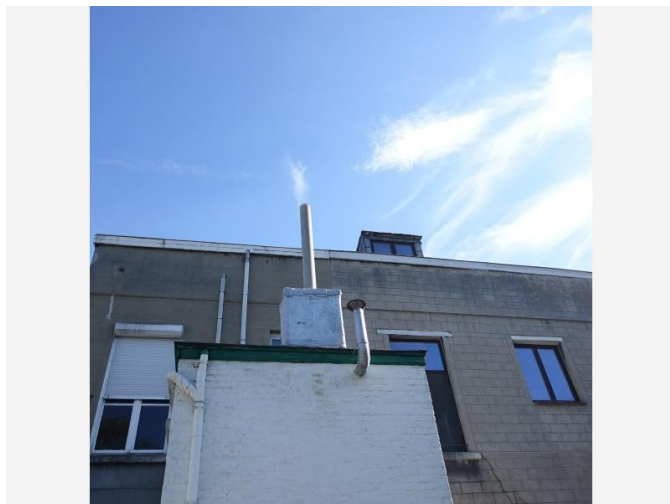
| Fiche 2: schouw CV..... | 32 |

Het asbestmateriaal valt onder de mijlpaal van 2034.

Verwijderen

- Verwijder dit asbestmateriaal zo snel mogelijk. Volg de toestand goed op.
- Voer bijkomende staalname(s) uit.

- Eenvoudige handelingen: mag via doe-het-zelf of door werknemer(s) met opleidingsattest eenvoudige handelingen  
De verwijdering van de toepassing best laten uitvoeren door een erkend asbestverwijderaar of een erkend aannemer met attest eenvoudige handelingen. Deze aannemer werkt volgens de Codex welzijn op het werk boek VI titel 3 en zorgt dat de asbesttoepassing correct wordt afgevoerd. Vraag steeds bewijsdocumenten aan uw aannemer van de asbestverwijdering (facturen, werkplannen, foto's, afleverbonnen, vrijgavemetingen...) met het oog op een correcte actualisatie van het asbestattest.

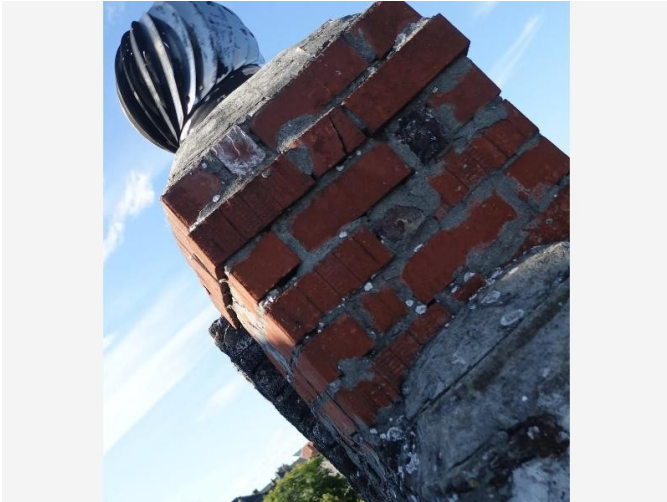
## Fiche 5: schouwwhoed (metaal) en bovenafwerking schouw

Beperking

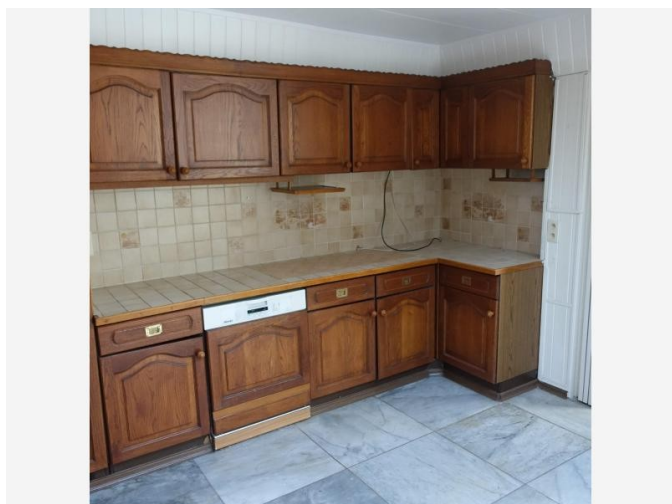
## Fiche 7: tegellijm wandtegels keuken, keukenkasten, wc en badkamer

Advies

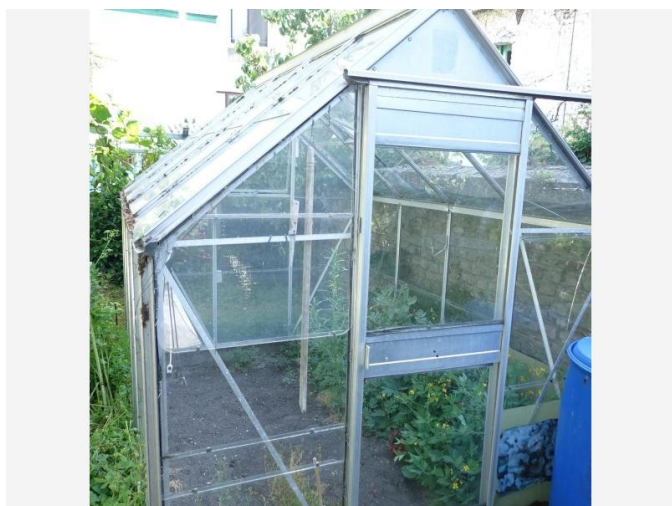
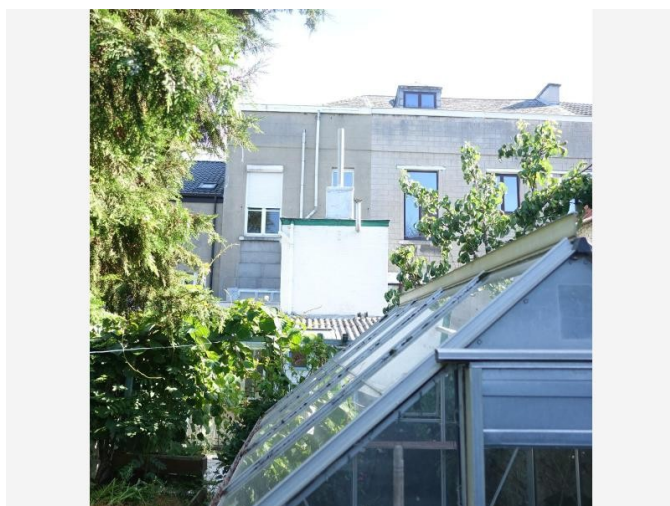
## Fiche 25: constructie en dichtingen serre

| Beschrijving | Notitie | Terug te vinden op plannen |
|---|---|---|
| Fiche 25: constructie en dichtingen serre | De dichtingen van het glas in de serre bestaan uit rubbers en aluminium glaslatten. De hele constructie bestaat verder uit aluminium en glazen wand en dak. | Plan 3.1: schets serre |
