# Asbestinventarisatetest

Lindenstraat 14, 2440 Geel

Attestnummer : 20230421-000180.000

## Niet-asbestveilig

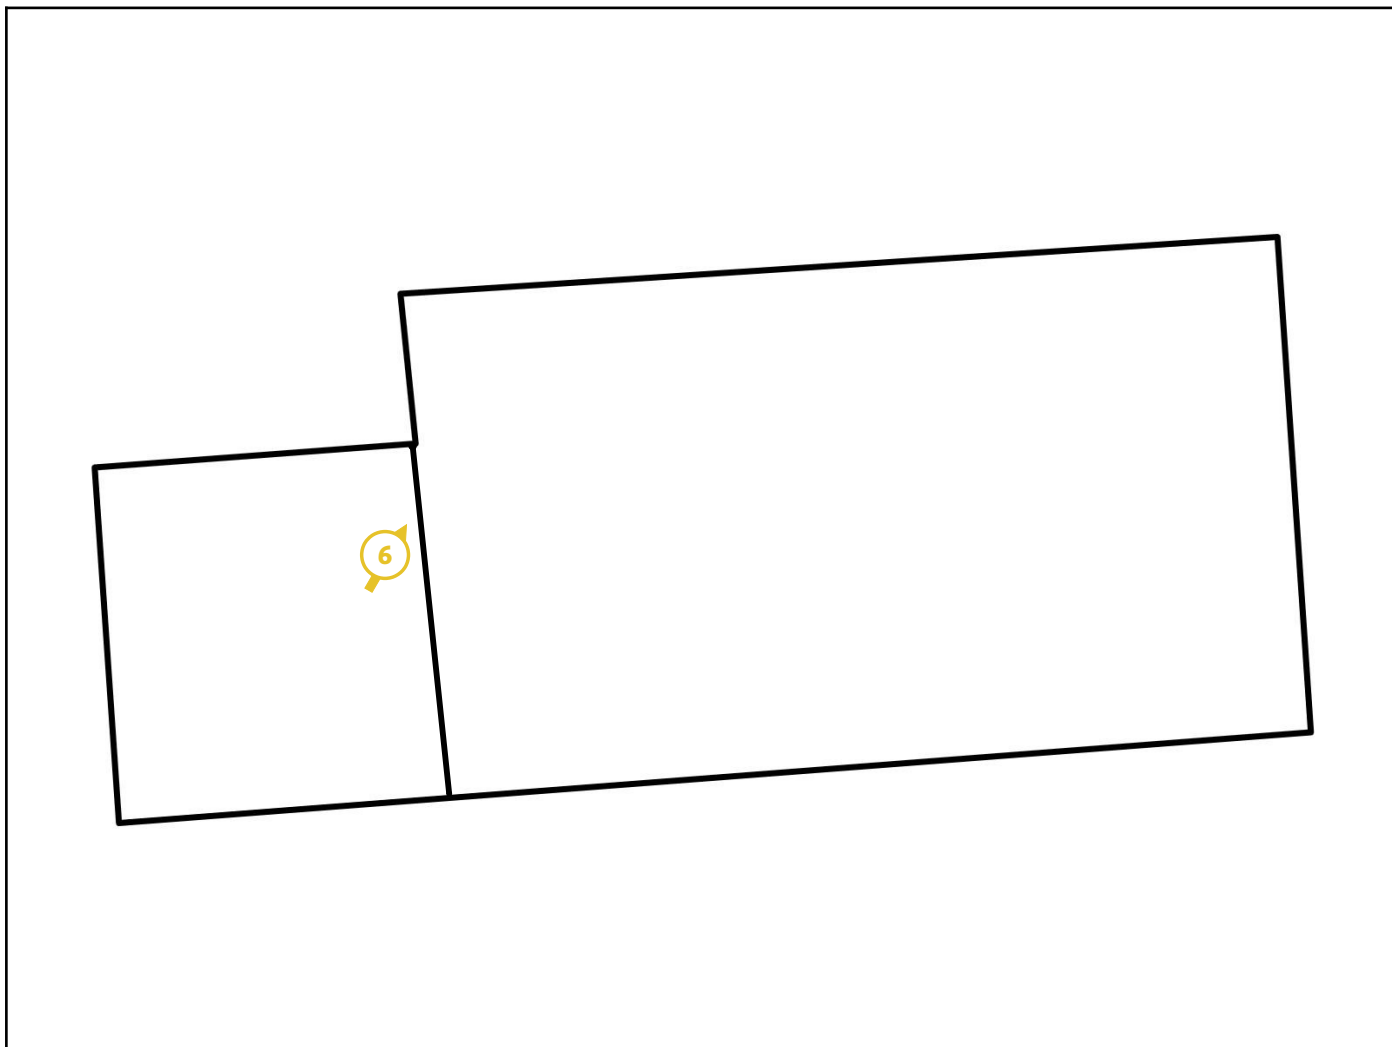
## Plan 1.2: Zolder

Beschrijving	Type	Actie
6. Bakeliet schakelaar	Asbestmateriaal	Zorgvuldig beheren

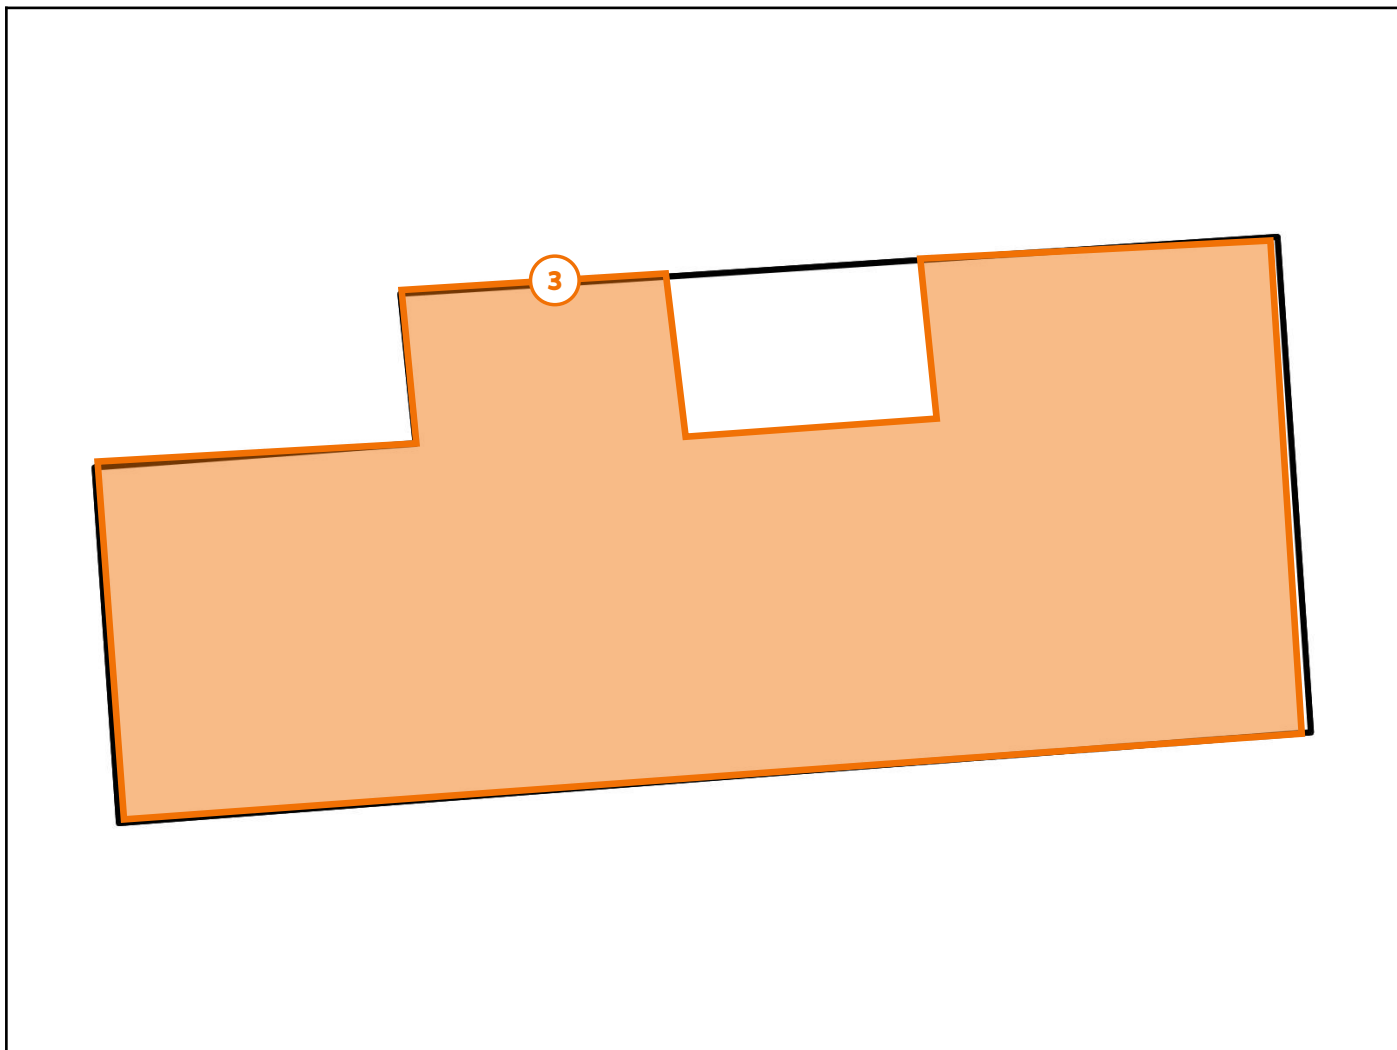
## Plan 1.3: Dak

Beschrijving	Type	Actie
3. Leien dak	Asbestmateriaal	<a href="#">Verwijderen</a>

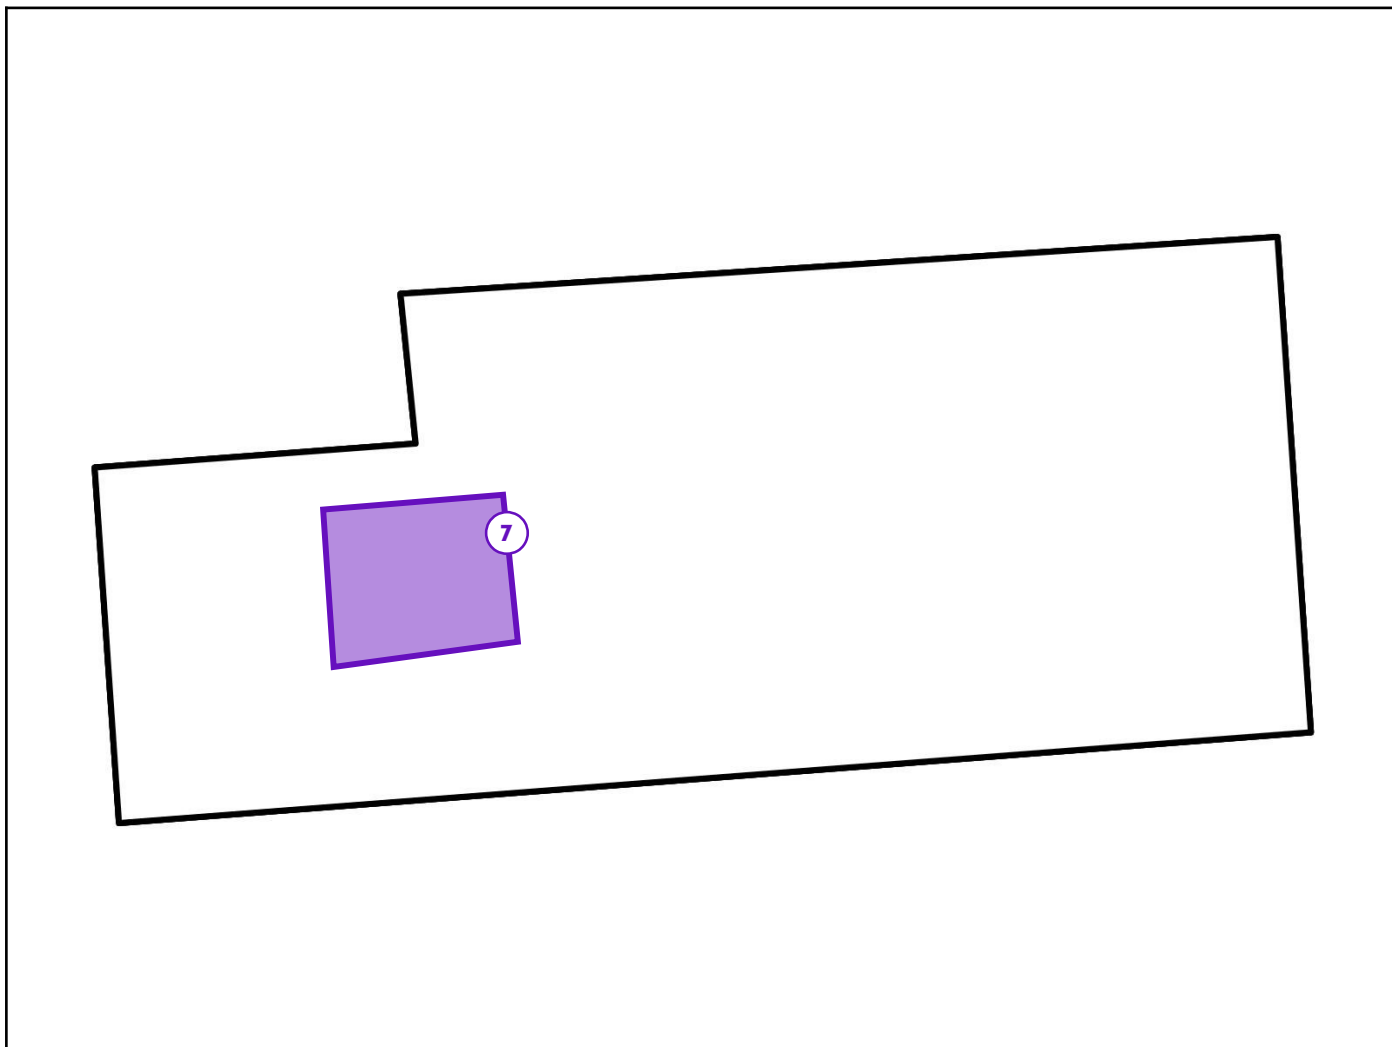
## Plan 1.4: Kelder -1

Beschrijving	Type	Actie
7. Kelder	Beperking	-

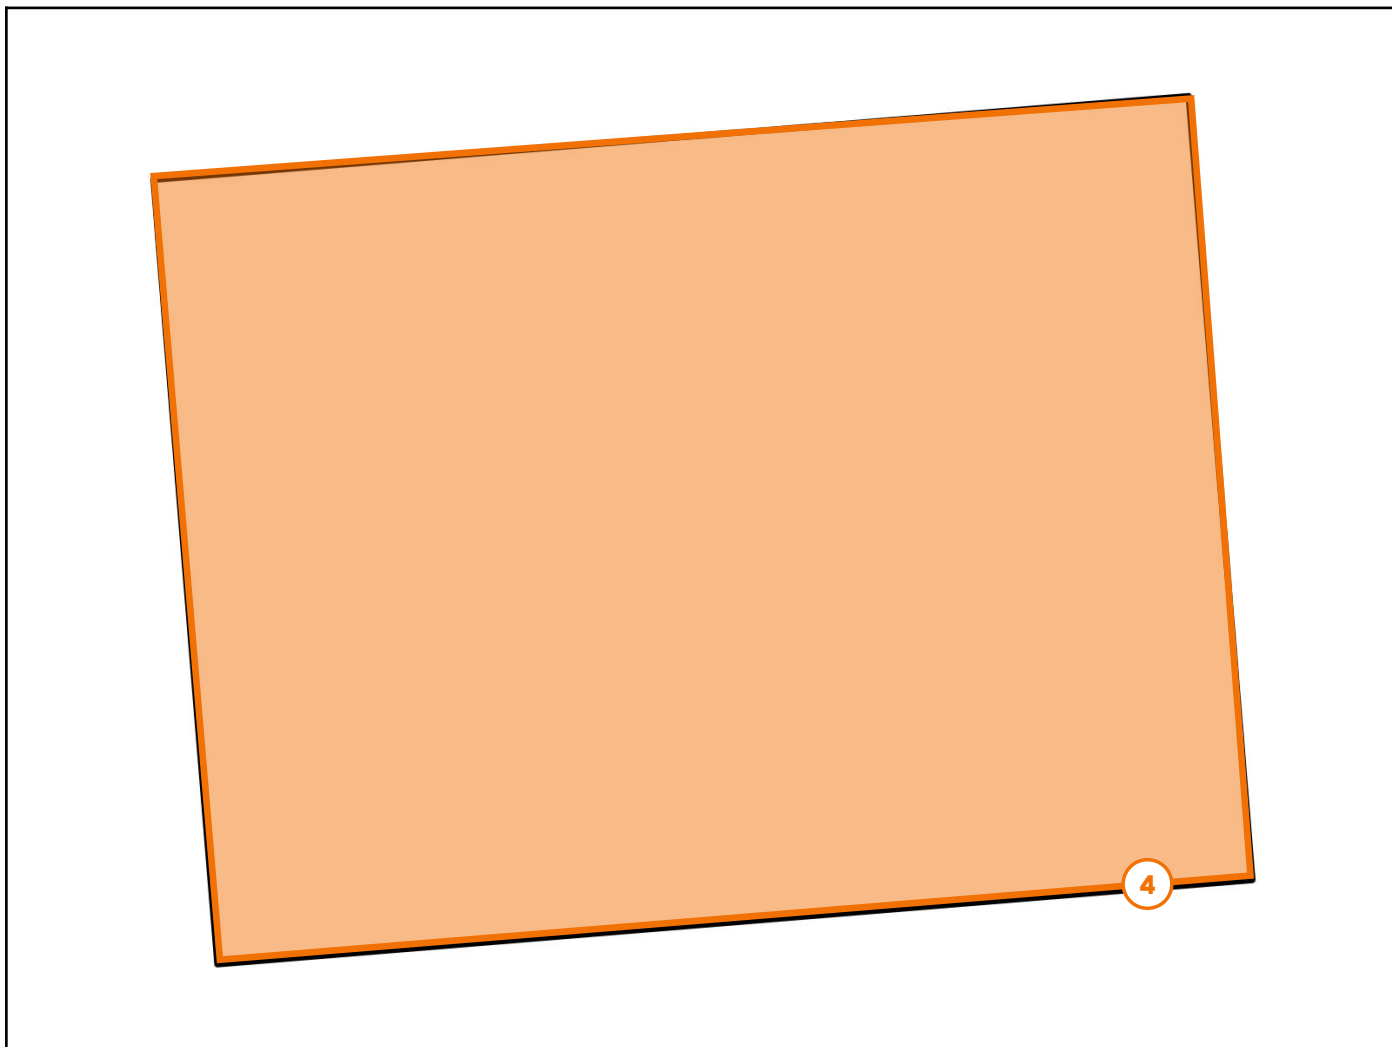
## Plan 2.1: Bijgebouw plan

Beschrijving	Type	Actie
4. Golfplaten	Asbestmateriaal	<a href="#">Verwijderen</a>

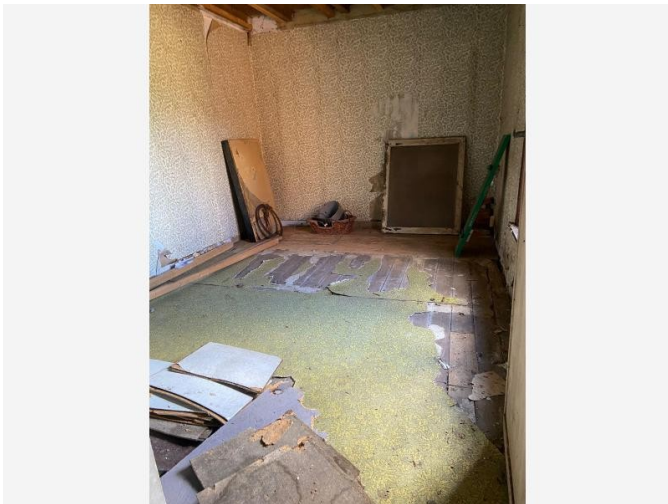
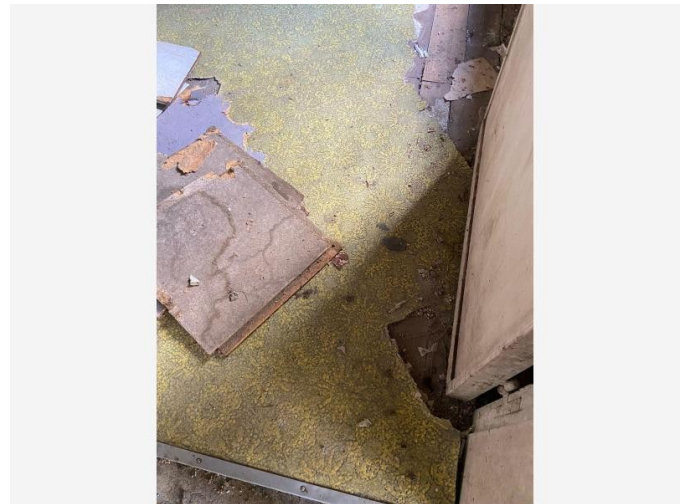
Het asbestmateriaal valt onder de mijlpaal van 2034.

**Dringend verwijderen**

- Hermetische zone (erkend asbestverwijderaar)  
Verlijmd vinylzeil. Positief op chrysotiel.

Eindbeoordeling materiaalrisico	Hoog materiaalrisico en/of hoge kans op vezelvrijgave
---------------------------------	---

Gebondenheid	Categorie 2: niet-hechtgebonden met matrix
Asbestsoort (vezeltype)	Alleen chrysotiel
Asbestconcentratie	Hoog ( $\geq 50\%$ )
Afschermingsgraad van het gehele materiaal	Geheel of deels (ook) vrij aan binnenluchtstromen
Toestand van het materiaal	Zwaar beschadigd, zwaar verweerd

Beschrijving	Vinylzeil geel
Omgeving	Binnen
Primaire drager	Vloer
Asbestmateriaal	Prefab - afwerking - Vloerzeil
Bindmiddel van asbestmateriaal	Karton - papier - viltachtig
Gebondenheid op basis van bindmiddel	Niet-hechtgebonden
Hoeveelheid (oppervlakte - aantal)	• 7,00 m <sup>2</sup> - 1 stuk
Totale oppervlakte	7,00 m <sup>2</sup>

- Verwijder dit asbestmateriaal zo snel mogelijk. Volg de toestand goed op.

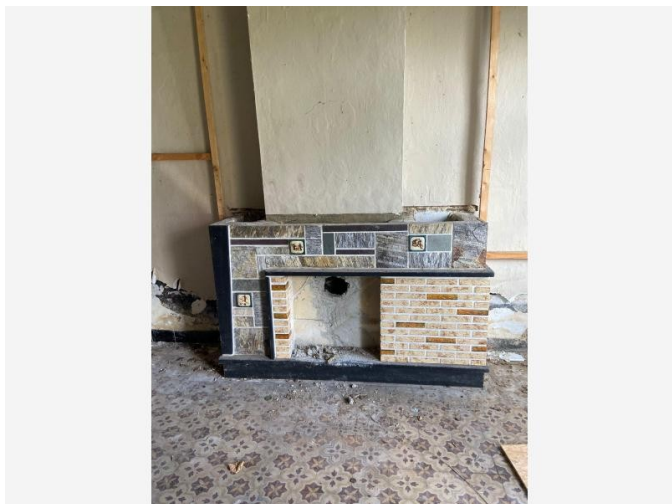
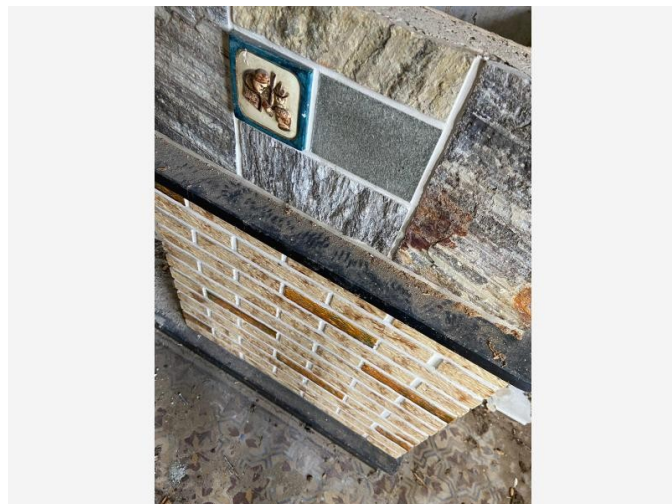
Het asbestmateriaal valt onder de mijlpaal van 2040.

Verwijderen

Eindbeoordeling materiaalrisico	Verhoogd materiaalrisico en/of verhoogde kans op vezelvrijgave
---------------------------------	--

Gebondenheid	Categorie 1: hechtgebonden in oorsprong
Asbestsoort (vezeltype)	Crocidoliet aanwezig
Asbestconcentratie	Laag (< 50%)
Afschermingsgraad van het gehele materiaal	Geheel of deels (ook) vrij aan binnenluchtstromen
Toestand van het materiaal	Licht beschadigd, licht verweerd. Intact materiaal type Pical – asbestboard of categorie III 'gebondenheid'

Beschrijving	Imitatiemarmer open haard
Omgeving	Binnen
Primaire drager	HVAC infrastructuur en uitrusting
Asbestmateriaal	Plaat, paneel, tablet - Type Massal
Bindmiddel van asbestmateriaal	Cement
Gebondenheid op basis van bindmiddel	Hecht
Hoeveelheid (oppervlakte - dikte - aantal)	• 0,30 m <sup>2</sup> - 1,00 cm - 1 stuk
Totaal volume	0,003 m <sup>3</sup>
Eenvoudig bereikbaar	Ja
Bevestigingswijze	• Verlijmd, ingegoten, versmeerd
Identificatiemethode	Vaststelling zonder monsternamen

- Zorg voor een veilig beheer. Vermijd het beschadigen van het asbestmateriaal. Controleer de toestand jaarlijks op wijzigingen.

- Eenvoudige handelingen: mag via doe-het-zelf of door werknemer(s) met opleidingsattest eenvoudige handelingen  
Verwijderen zonder te beschadigen.

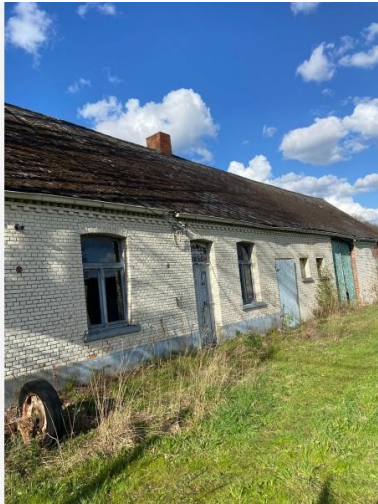
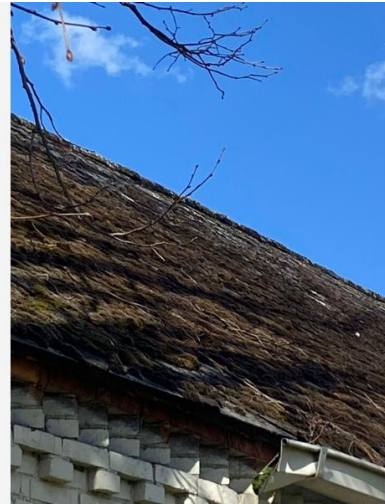
Het asbestmateriaal valt onder de mijlpaal van 2034.

[Verwijderen](#)

Eindbeoordeling materiaalrisico	Verhoogd materiaalrisico en/of verhoogde kans op vezelvrijgave
---------------------------------	--

Gebondenheid	Categorie 1: hechtgebonden in oorsprong
Asbestsoort (vezeltype)	Crocidoliet aanwezig
Asbestconcentratie	Laag (< 50%)
Afschermingsgraad van het gehele materiaal	Geheel of deels vrij aan de buitenlucht
Toestand van het materiaal	Matig beschadigd, matig verweerd

Beschrijving	Leien dak
Omgeving	Buiten
Primaire drager	Schuin dak
Asbestmateriaal	Dak- en gevelbekleding - Lei, shingle
Bindmiddel van asbestmateriaal	Cement
Gebondenheid op basis van bindmiddel	Hecht
Hoeveelheid (oppervlakte - aantal)	• 360,00 m <sup>2</sup> - 1 stuk
Totale oppervlakte	360,00 m <sup>2</sup>
Eenvoudig bereikbaar	Ja
Bevestigingswijze	• Genageld, geniet

- Zorg voor een veilig beheer. Vermijd het beschadigen van het asbestmateriaal. Controleer de toestand jaarlijks op wijzigingen.
- Hemelwater dat afspoelt van asbestcement daken of gevels kan asbestdeeltjes bevatten. Gebruik het enkel voor gesloten circuits (bv. spoelen toiletten). Reinig na het vervangen van het dak of de gevel de dakgoten en regenwaterput of -ton om asbesthoudend sediment of slib te verwijderen

- Eenvoudige handelingen: mag via doe-het-zelf of door werknemer(s) met opleidingsattest eenvoudige handelingen  
Verwijderen zonder te beschadigen.

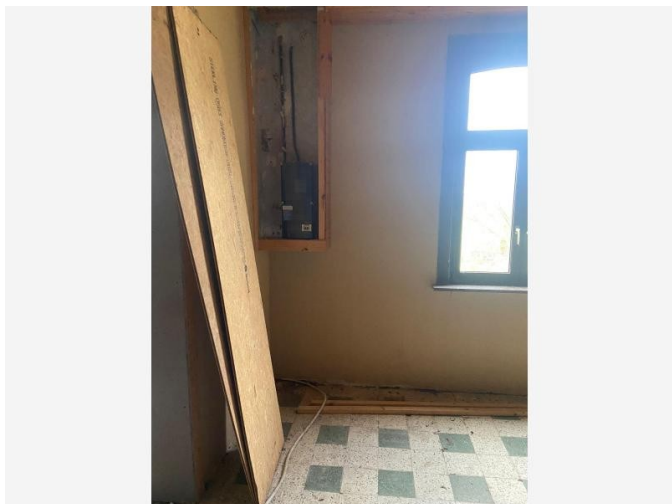
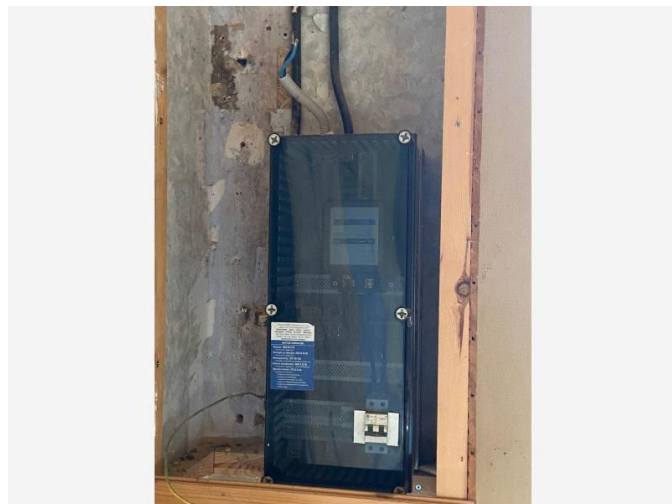
Het asbestmateriaal valt onder de mijlpaal van 2040.

Zorgvuldig beheren

Eindbeoordeling materiaalrisico	Zeer laag materiaalrisico en/of zeer lage kans op vezelvrijgave
---------------------------------	---

Gebondenheid	Categorie 1: hechtgebonden in oorsprong
Asbestsoort (vezeltype)	Crocidoliet aanwezig
Asbestconcentratie	Laag (< 50%)
Afschermingsgraad van het gehele materiaal	Stootvaste afscherming of omkasting
Toestand van het materiaal	Onbeschadigd, niet verweerd

Beschrijving	Bakeliet stroomteller
Omgeving	Binnen
Primaire drager	Communicatie en elektrische infrastructuur en uitrusting
Asbestmateriaal	Plaat, paneel, tablet - Type Bakeliet
Bindmiddel van asbestmateriaal	Kunststof of -hars
Gebondenheid op basis van bindmiddel	Hecht
Hoeveelheid (oppervlakte - dikte - aantal)	• 0,20 m <sup>2</sup> - 5,00 cm - 1 stuk
Totaal volume	0,01 m <sup>3</sup>
Eenvoudig bereikbaar	Ja
Bevestigingswijze	• Geschroefd
Identificatiemethode	Vaststelling zonder monsternamen

- Zorg voor een veilig beheer. Vermijd het beschadigen van het asbestmateriaal. Controleer de toestand jaarlijks op wijzigingen.
- Zorg voor een veilig beheer en verwijder dit asbestmateriaal wanneer het bij werken eenvoudig bereikbaar wordt. Controleer de toestand jaarlijks op wijzigingen.

- Eenvoudige handelingen: mag via doe-het-zelf of door werknemer(s) met opleidingsattest eenvoudige handelingen  
Verwijderen zonder beschadiging.

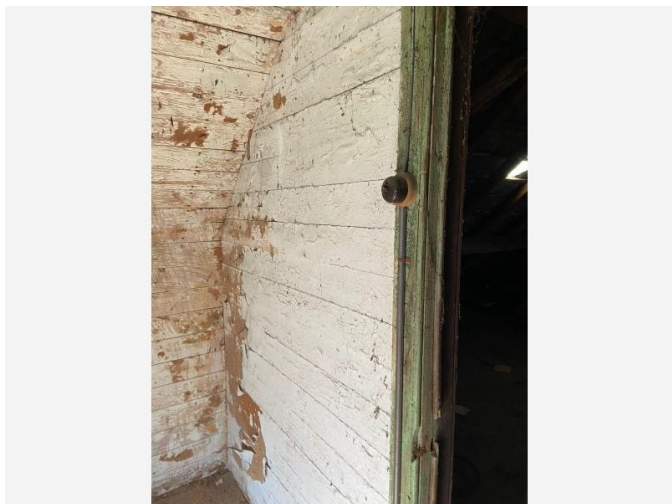
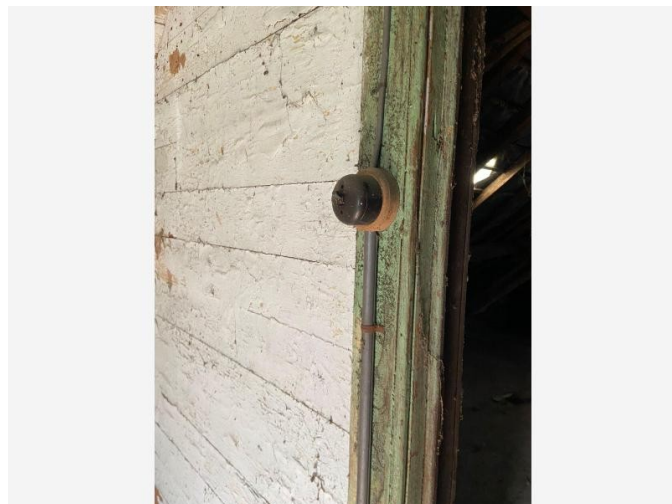
Het asbestmateriaal valt onder de mijlpaal van 2040.

Zorgvuldig beheren

Eindbeoordeling materiaalrisico	Laag materiaalrisico en/of verlaagde kans op vezelvrijgave
---------------------------------	--

Gebondenheid	Categorie 1: hechtgebonden in oorsprong
Asbestsoort (vezeltype)	Crocidoliet aanwezig
Asbestconcentratie	Laag (< 50%)
Afschermingsgraad van het gehele materiaal	Geheel of deels (ook) vrij aan de binnenlucht
Toestand van het materiaal	Onbeschadigd, niet verweerd

Beschrijving	Bakeliet schakelaar
Omgeving	Binnen
Primaire drager	Communicatie en elektrische infrastructuur en uitrusting
Asbestmateriaal	Plaat, paneel, tablet - Type Bakeliet
Bindmiddel van asbestmateriaal	Kunststof of -hars
Gebondenheid op basis van bindmiddel	Hecht
Hoeveelheid (oppervlakte - dikte - aantal)	• 0,10 m <sup>2</sup> - 5,00 cm - 1 stuk
Totaal volume	0,005 m <sup>3</sup>
Eenvoudig bereikbaar	Ja
Bevestigingswijze	• Geschroefd

- Zorg voor een veilig beheer. Vermijd het beschadigen van het asbestmateriaal. Controleer de toestand jaarlijks op wijzigingen.
- Zorg voor een veilig beheer en verwijder dit asbestmateriaal wanneer het bij werken eenvoudig bereikbaar wordt. Controleer de toestand jaarlijks op wijzigingen.

- Eenvoudige handelingen: mag via doe-het-zelf of door werknemer(s) met opleidingsattest eenvoudige handelingen  
Verwijderen zonder beschadiging.

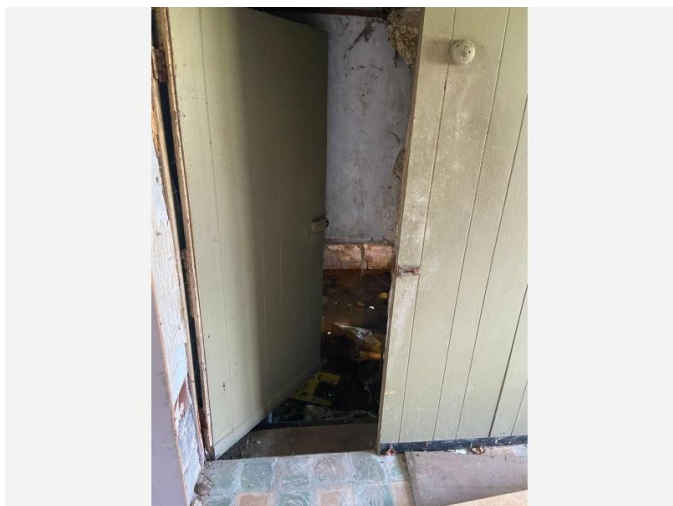
*Situeringfoto*

**Reden:** Kelder is onder water.

**Uitleg van de asbestdeskundige:** Kelder staat onder water.

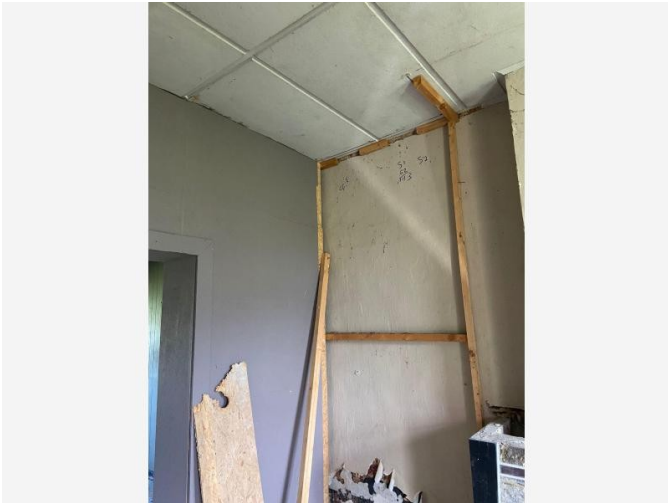
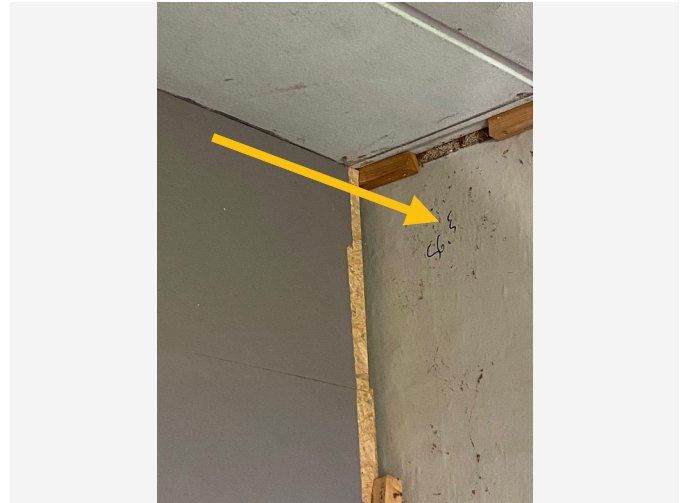
Geen asbest

#	Type	Referentie	Resultaat
8.1	Mengmonster	3	Geen asbest

Beschrijving	Pleisterwerk
Omgeving	Binnen
Primaire drager	Binnenwand
Bindmiddel van materiaal	Gips - kalk

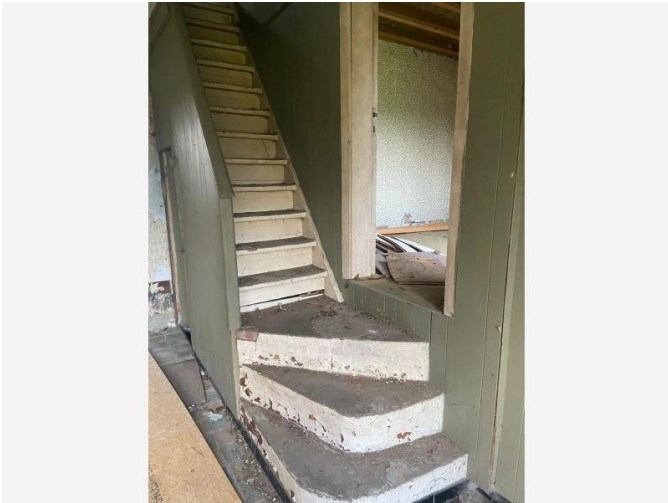
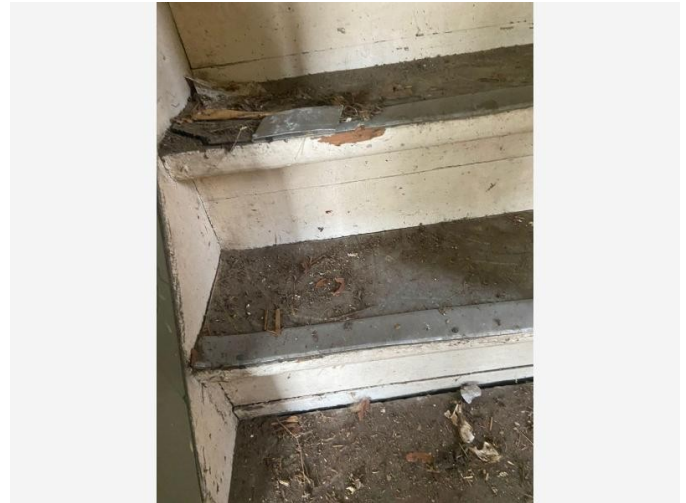
Geen asbest

#	Type	Referentie	Resultaat
9.1	Puntmonster	2	Geen asbest

Beschrijving	Vinylzeil trap
Omgeving	Binnen
Primaire drager	Vloer
Bindmiddel van materiaal	Karton - papier - viltachtig
