Asbestinventarisatetest

Proosthoevebaan 4, 2290 Vorselaar

Attestnummer : 20240406-000017.001

Niet-asbestveilig

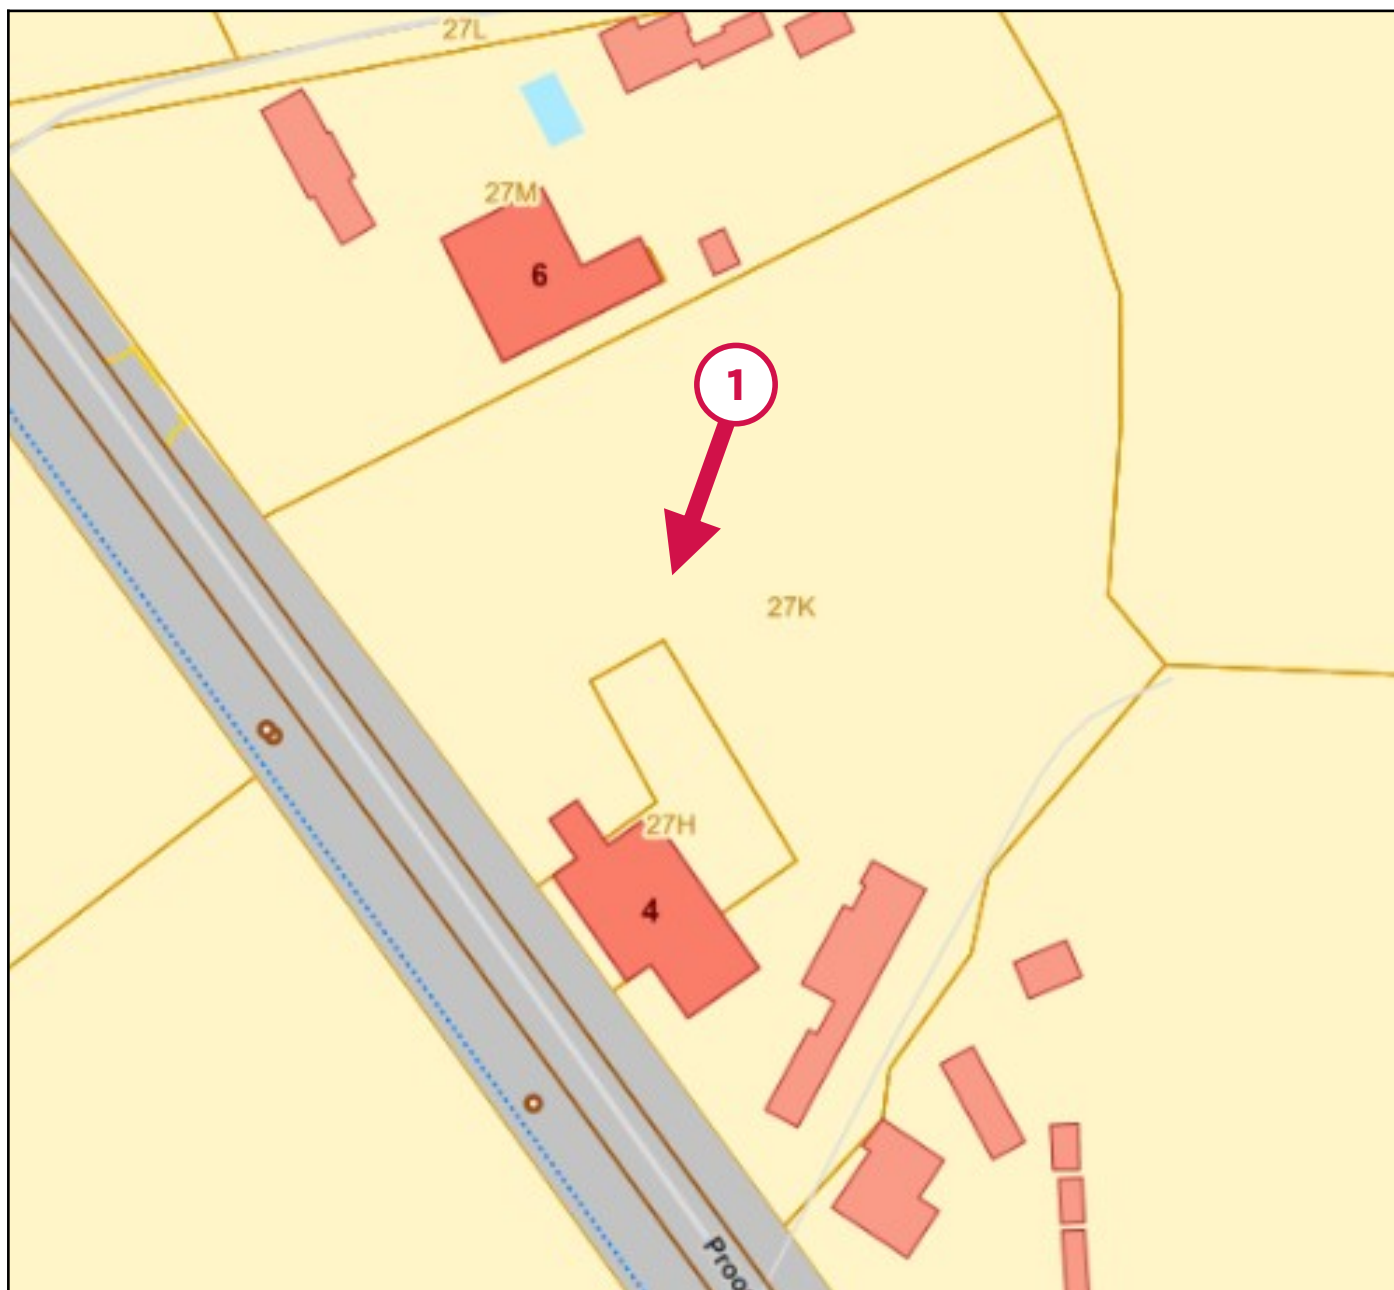
Plan 3.1: Vaststellingen buiten de constructies

Beschrijving	Type	Actie
1. Asbest afval in tuin (golfplaten)	Asbestmateriaal	Dringend verwijderen

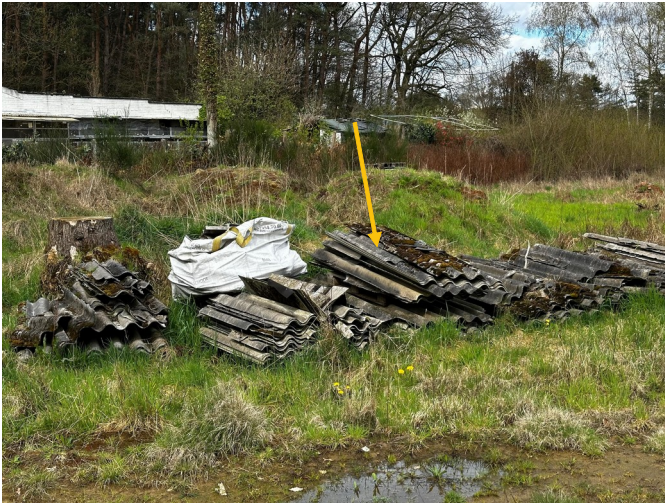
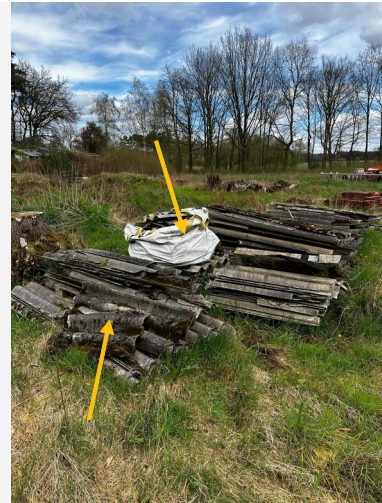
Het asbestmateriaal valt onder de mijlpaal van 2040.

Dringend verwijderen

Beschrijving	Asbest afval in tuin (golfplaten)
Type afvalstof	Betreft stock-voorraad of gedemonteerde asbestmaterialen
Aanwezige resten	Geen resten aanwezig
Omgeving	Buiten
Primaire drager	Bodem
Asbestmaterialen	<ul style="list-style-type: none">Dak- en gevelbekleding - Golfplaat
Bindmiddel van asbestmateriaal	Cement
Gebondenheid op basis van bindmiddel	Hecht
Hoeveelheid (gewicht - aantal)	<ul style="list-style-type: none">800,00 kg - 1 stuk
Totaal gewicht	800,00 kg
Eenvoudig bereikbaar	Ja
Identificatiemethode	Vaststelling zonder monstername
Opmerking	Gewicht is een ruwe schatting en kunnen geen rechten op worden verleend

- Verwijder het asbestafval.
- Vermijd het bewerken of het intensief betreden (belopen, rijden, ...) van de verontreinigde zone. Is dit niet mogelijk vraag dan advies aan een erkend bodemsaneringsdeskundige voor verdere maatregelen.
- Voer bijkomende staalname(s) uit.

- Eenvoudige handelingen: mag via doe-het-zelf of door werknemer(s) met opleidingsattest eenvoudige handelingen
Maak de toepassing eerst nat voor verwijdering en draag de nodige PBM's (stofmasker ffP3, asbestgeschikte wegwerpovertal, wegwerphandschoenen) verpak de platen in een daarvoor voorziene zak die verkrijgbaar is op het containerpark.

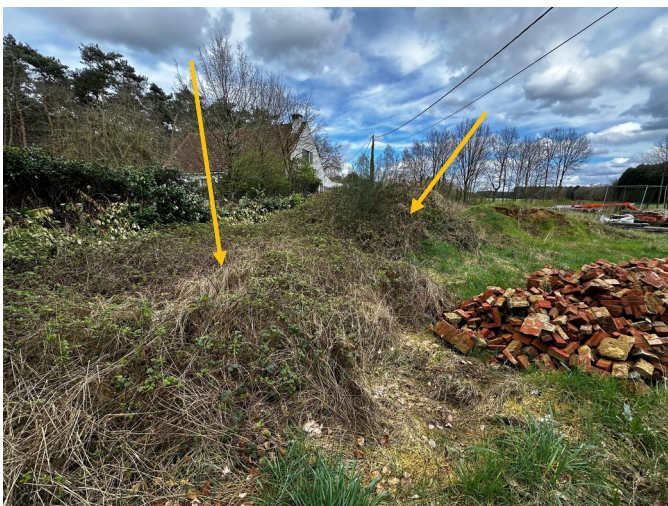
Situeringfoto

Tijdelijke beperking

Reden: Overwoekerende vegetatie

Uitleg van de asbestdeskundige: De vegetatie is danig overwoekerd dat een deel van het inspectiegebied niet volledig inspecteerbaar is. deskundige kan dan ook geen volledig oordeel vellen over deze onderdelen van het inspectiegebied. Verder onderzoek is nodig wanneer deze vegetatie is geruimd.

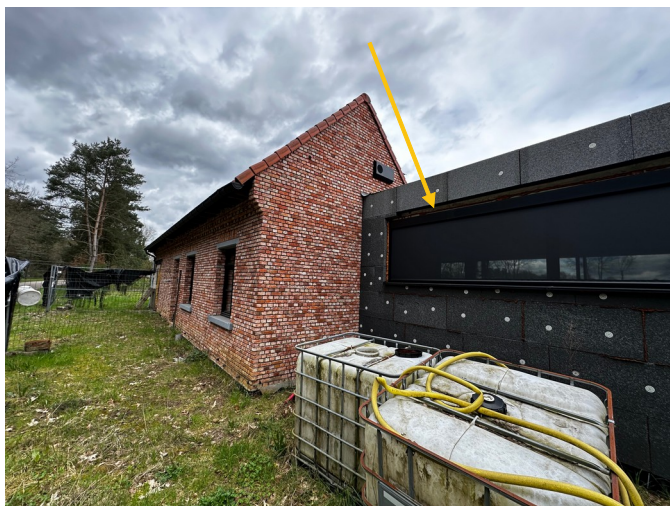
Situeringfoto

Uitgesloten van inspectie

Bouwjaar: 2018

Constructies gebouwd vanaf 2001 moeten niet onderzocht worden

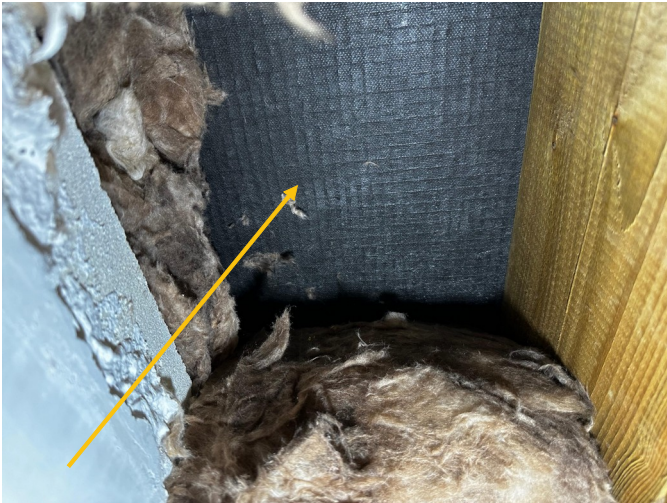
Onderdak bestaat uit folie, is via van binnen geïnspecteerd en is niet asbest verdacht

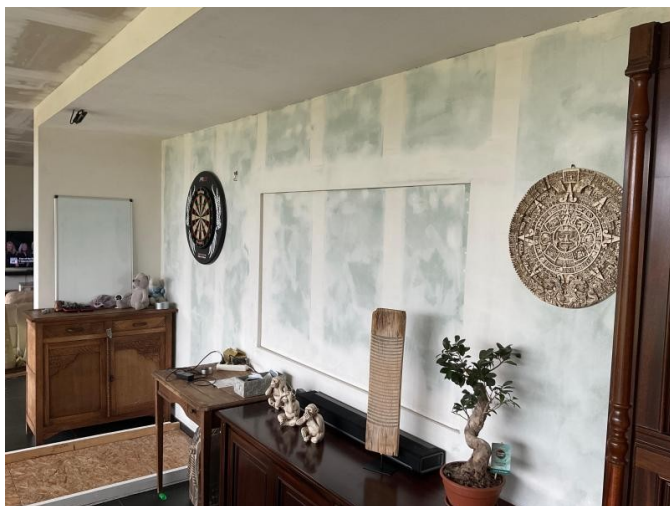
gipsplaat wordt als niet asbest verdacht beschouwd,

de deskundige kan ook geen uitspraak doen over achterliggend materiaal die zich mogelijk bevinden achter de platen

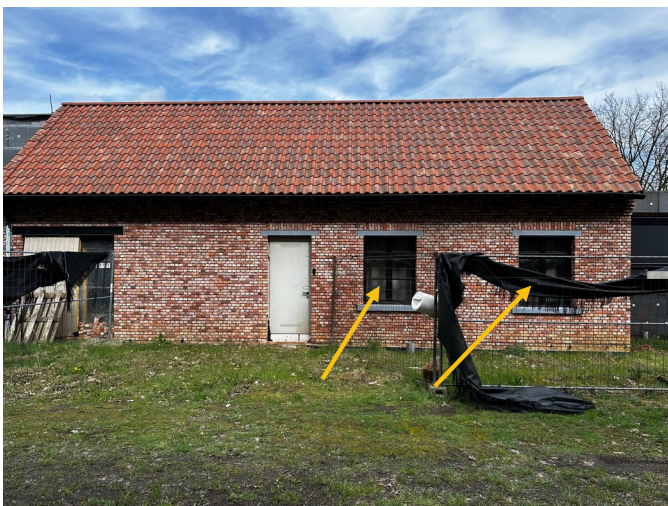
De kit is veerkrachtig en soepel, dit is een indicatie dat dit materiaal niet asbest verdacht is

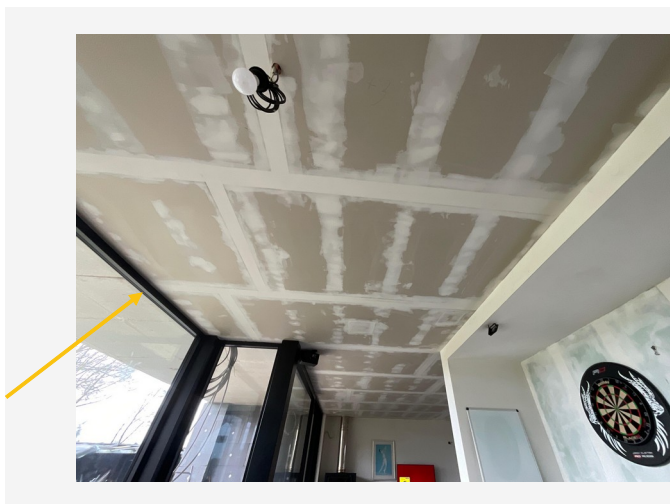
plafonds in gyproc bevat geen asbest,
de deskundige kan geen uitspraak doen over onderliggende materialen

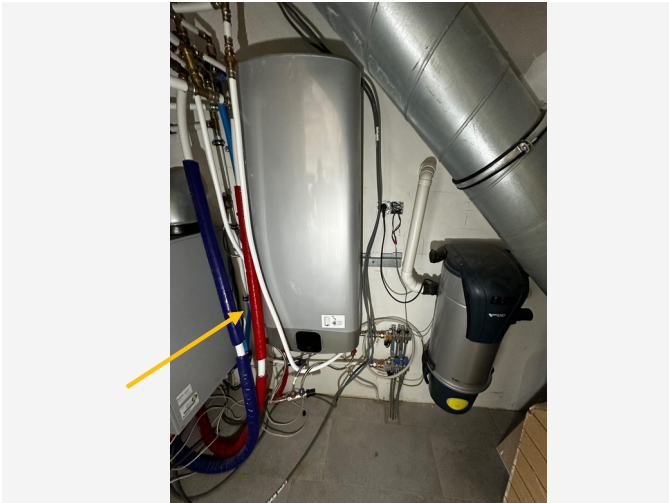
cv ketel is van na 2001 en hierdoor niet verdacht op asbest houdende materialen

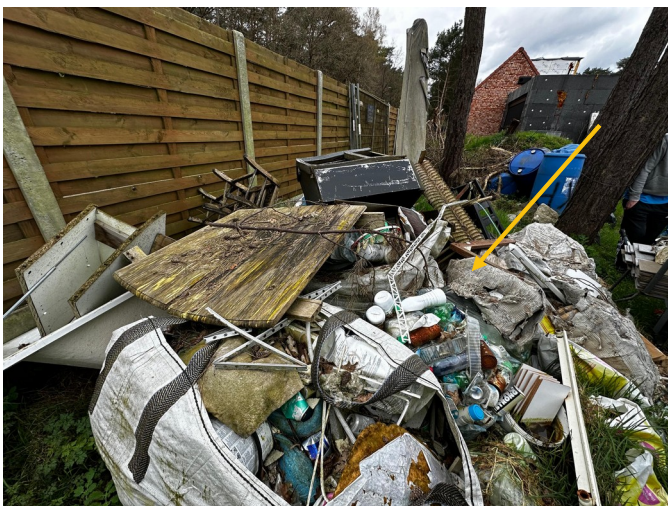
Op het grondgebied liggen meerdere hopen afval, deze kunnen asbest bevatten die niet opgenomen zijn in het attest.

De hopen links van het huis zijn overwoekerd en hierdoor niet inspecteerbaar.

De hopen rechts van het huis bevatten een mengeling van materiaal, de deskundige kan geen oordeel geven dat hierin geen asbest kan aangetroffen worden

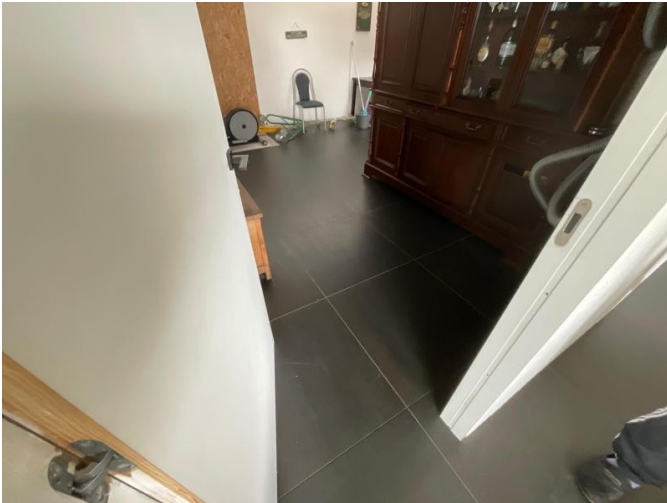
de vloertegels zijn intact, hierdoor kan de deskundige geen uitspraak doen over de lijm onderliggend

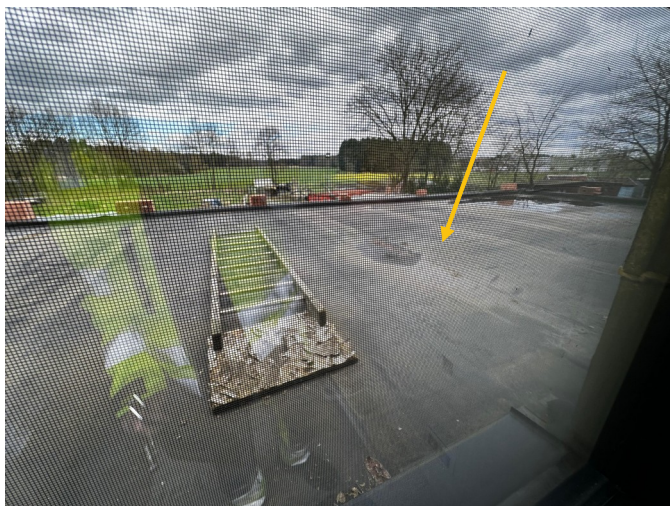
Plat dak bestaat uit epdm en is niet asbest verdacht.

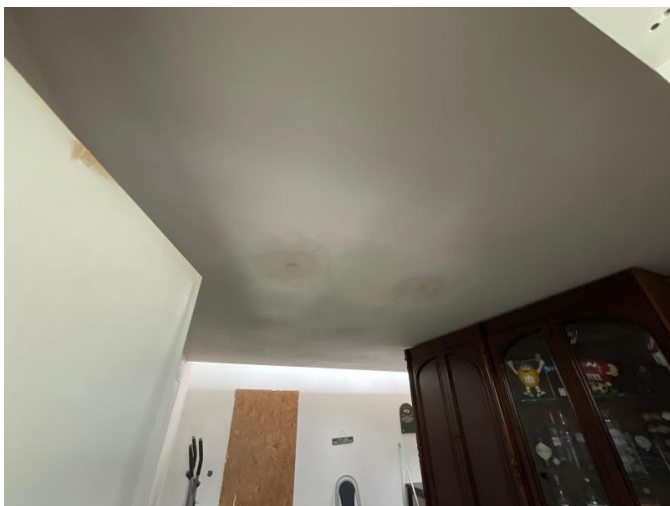
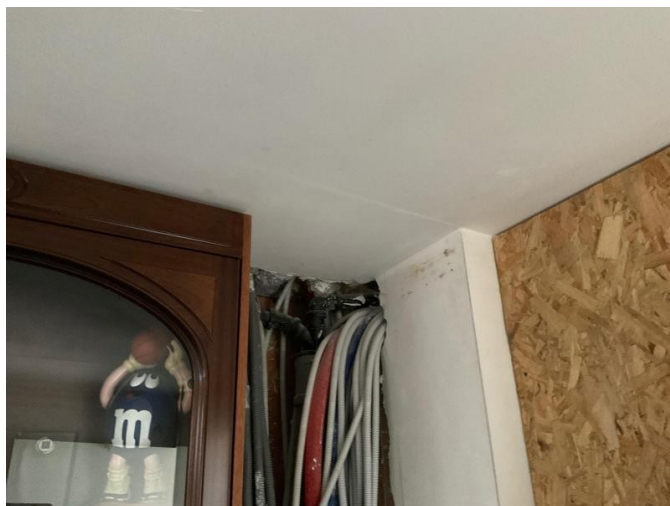
Fiche 12: bepleistering plafonds

Geen asbest

#	Type	Referentie	Resultaat
12.1	Mengmonster	0/p	Geen asbest

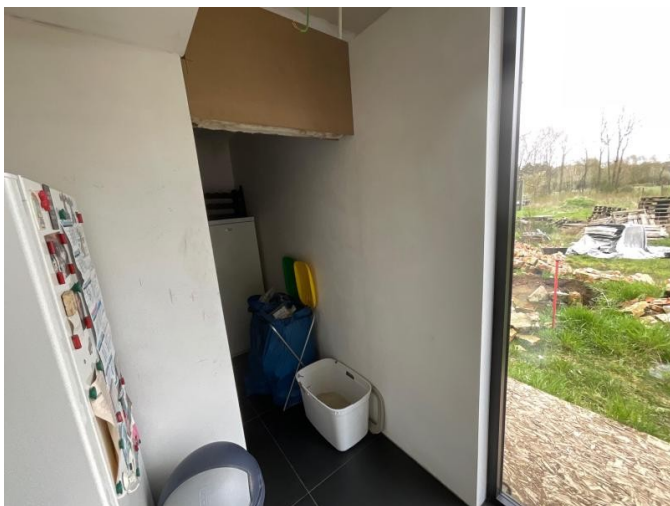
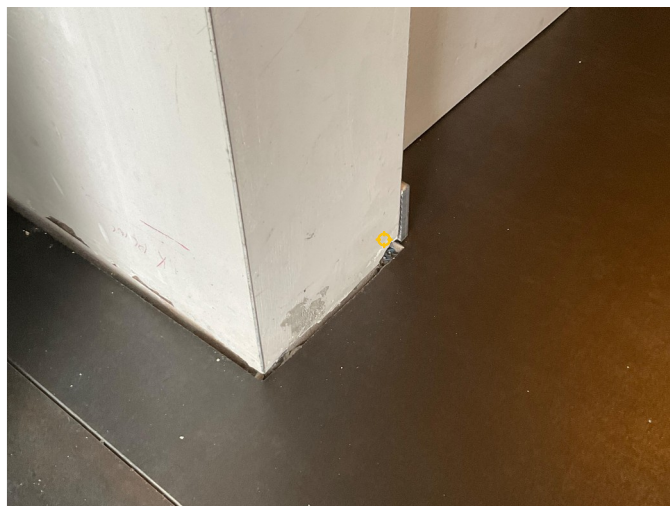
Fiche 13: bepleistering muren

Geen asbest

#	Type	Referentie	Resultaat
13.1	Mengmonster	0/m	Geen asbest
