Asbestinventarisatetest

Rerum Novarumstraat 11, 2280 Grobbendonk

Attestnummer : 20240108-000031.000

Niet-asbestveilig

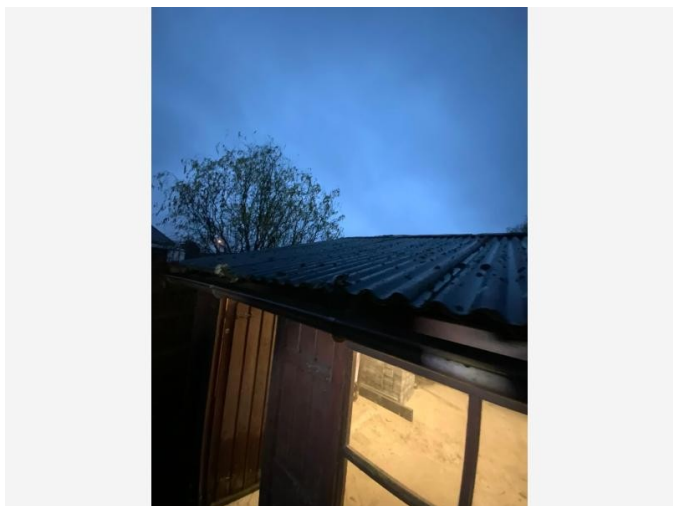
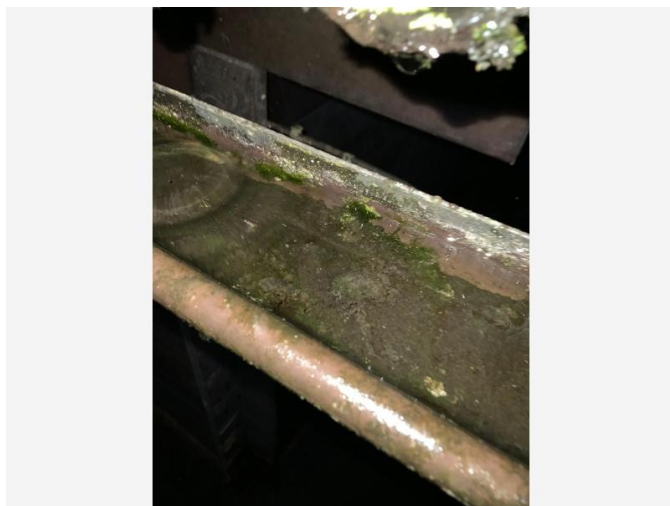
Beschrijving	Slib in dakgoot - Tuinberging
Type afvalstof	Betreft resten (contaminatie) van verwerking of beschadiging
Type resten (contaminatie)	<ul style="list-style-type: none">• Stof, deeltjes < 4 mm, flinters, gruis (vermengd in materiaal)
Besmette materialen	<ul style="list-style-type: none">• Sediment (dakgoot, afvoerbuï, regenwaterput, ...)• Bodem
Bron van de resten	Bron van de resten is niet meer aanwezig
Omgeving	Buiten
Primaire drager	Infrastructuur hemelwater (opvang en afvoer)
Gebondenheid resten	Niet hecht
Hoeveelheid (gewicht - aantal)	<ul style="list-style-type: none">• 5,00 kg - 1 stuk
Totaal gewicht	5,00 kg
Eenvoudig bereikbaar	Ja
Identificatiemethode	Vaststelling zonder monstername
Opmerking	In de 2 dakgoten is er slib aanwezig.

- Verwijder het asbestafval.

- Eenvoudige handelingen: mag via doe-het-zelf of door werknemer(s) met opleidingsattest eenvoudige handelingen
Bij tuinwerken grond bemonsteren en correct afvoeren

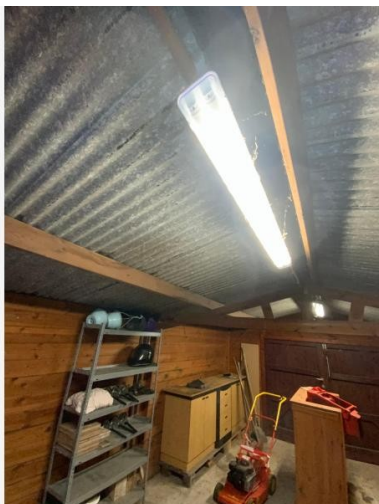
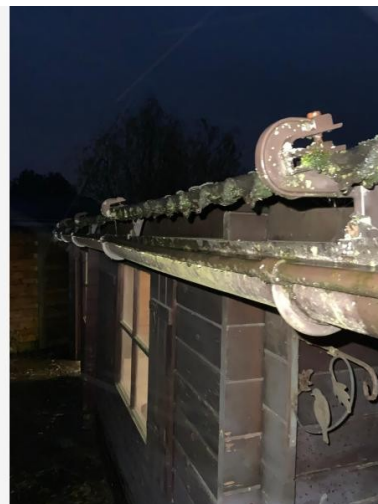
Eindbeoordeling materiaalrisico	Verhoogd materiaalrisico en/of verhoogde kans op vezelvrijgave
---------------------------------	--

Gebondenheid	Categorie 1: hechtgebonden in oorsprong
Asbestsoort (vezeltype)	Alleen chrysotiel
Asbestconcentratie	Laag (< 50%)
Afschermingsgraad van het gehele materiaal	Geheel of deels (ook) vrij aan de binnenlucht
Toestand van het materiaal	Matig beschadigd, matig verweerd

#	Type	Referentie	Resultaat
2.1	Puntmonster	P-03	Chrysotiel

Beschrijving	Golfplaten op dak tuinberging
Omgeving	Grenst aan binnen- en buitenlucht
Primaire drager	Schuin dak
Asbestmateriaal	Dak- en gevelbekleding - Golfplaat
Bindmiddel van asbestmateriaal	Cement

- Verwijder dit asbestmateriaal zo snel mogelijk. Volg de toestand goed op.

- Eenvoudige handelingen: mag via doe-het-zelf of door werknemer(s) met opleidingsattest eenvoudige handelingen
Dragen van de nodige beschermingsmiddelen (mondmasker FFP3, handschoenen , Tyvec)

Indien mogelijk de ondervloer afdekken, golfplaten voorzichtig verwijderen, extra fixeren, niet breken, niet gooien, onmiddellijk verpakken of voorzichtig in container met asbest bag plaatsen.

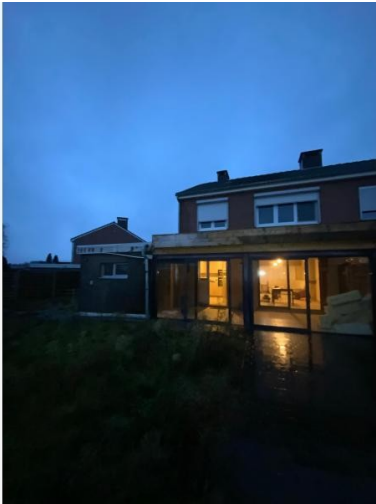
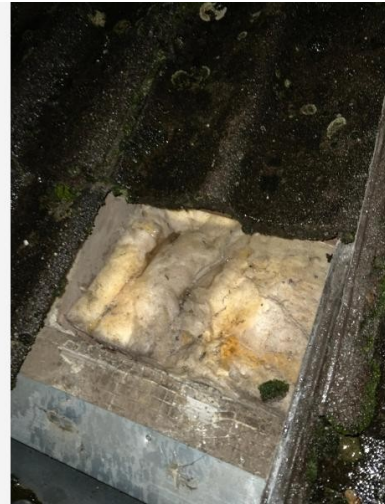
Eindbeoordeling materiaalrisico	Verhoogd materiaalrisico en/of verhoogde kans op vezelvrijgave
Opmerking	De gehele zolderverdieping is afgewerkt met hare PIR platen. De naden zijn afgedicht met PUR-schuim. Langs de buitenkant is het dak afgewerkt met pannen.

Gebondenheid	Categorie 2: niet-hechtgebonden met matrix
Asbestsoort (vezeltype)	Alleen chrysotiel
Asbestconcentratie	Hoog ($\geq 50\%$)
Afschermingsgraad van het gehele materiaal	Niet stootvaste afscherming
Toestand van het materiaal	Matig beschadigd, matig verweerd

#	Type	Referentie	Resultaat
3.1	Puntmonster	P-05	Chrysotiel

Beschrijving	Onderdak woning
Omgeving	Buiten
Primaire drager	Schuin dak
Asbestmateriaal	karton
Bindmiddel van asbestmateriaal	Karton - papier - viltachtig
Gebondenheid op basis van bindmiddel	Niet-hechtgebonden

- Verwijder dit asbestmateriaal zo snel mogelijk. Volg de toestand goed op.

- Eenvoudige handelingen: enkel door erkend asbestverwijderaar
Deze toepassing betreft niet- hechtgebonden asbest. Dit materiaal mag je niet zelf verwijderen. Wanneer het dak vernieuwd zal worden, of andere werken dienen te gebeuren moet je beroep doen op een erkend asbestverwijderaar.

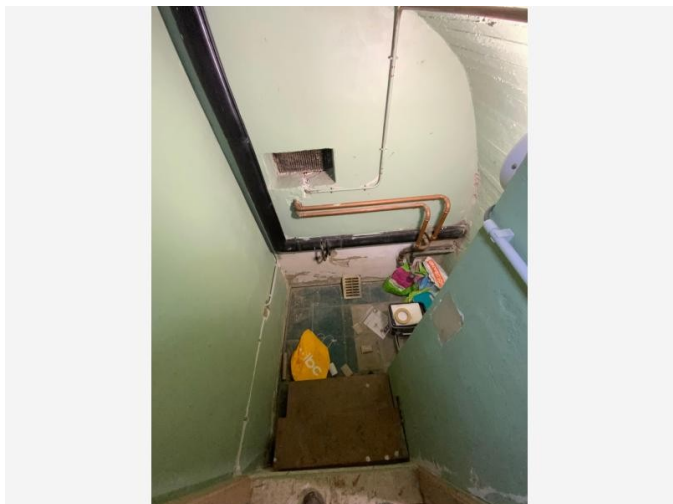
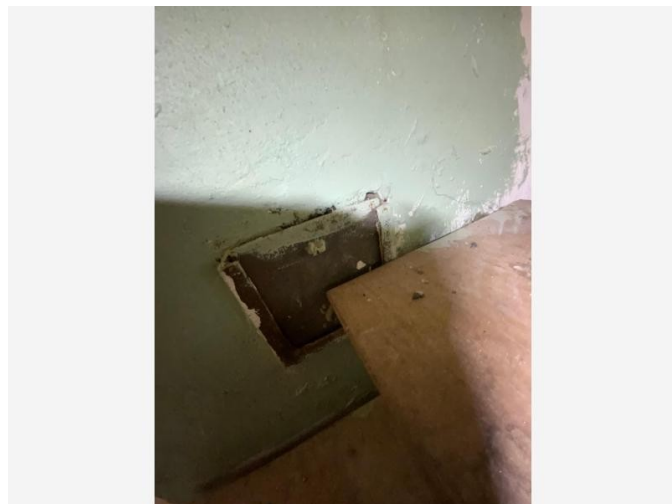
Eindbeoordeling materiaalrisico	Verhoogd materiaalrisico en/of verhoogde kans op vezelvrijgave
---------------------------------	--

Gebondenheid	Categorie 1: hechtgebonden in oorsprong
Asbestsoort (vezeltype)	Crocidoliet aanwezig
Asbestconcentratie	Laag (< 50%)
Afschermingsgraad van het gehele materiaal	Geheel of deels (ook) vrij aan de binnenlucht
Toestand van het materiaal	Licht beschadigd, licht verweerd. Intact materiaal type Pical – asbestboard of categorie III 'gebondenheid'

Beschrijving	Asbestverdacht roetluikje
Omgeving	Binnen
Primaire drager	Binnenwand
Asbestmateriaal	Brandwerende afsluiting (prefab geheel) - Luik
Bindmiddel van asbestmateriaal	Cement

Gebondenheid op basis van bindmiddel	Hecht
Hoeveelheid (gewicht - aantal)	<ul style="list-style-type: none">• 0,50 kg - 1 stuk
Totaal gewicht	0,50 kg
Eenvoudig bereikbaar	Ja
Bevestigingswijze	<ul style="list-style-type: none">• Onbekend
Identificatiemethode	Vaststelling zonder monstername
Destructieve handeling voor identificatie	Nee
Opmerking	Het roetluikje werd teruggevonden in de kelder.

- Zorg voor een veilig beheer. Vermijd het beschadigen van het asbestmateriaal. Controleer de toestand jaarlijks op wijzigingen.
- Verwijder dit asbestmateriaal zo snel mogelijk. Volg de toestand goed op.

- Eenvoudige handelingen: mag via doe-het-zelf of door werknemer(s) met opleidingsattest eenvoudige handelingen
Het verwijderen van de hechtgebonden asbest, mag u als particulier zelf uitvoeren zonder een bijkomende opleiding te volgen. U dient enkele maatregelen in acht te nemen.

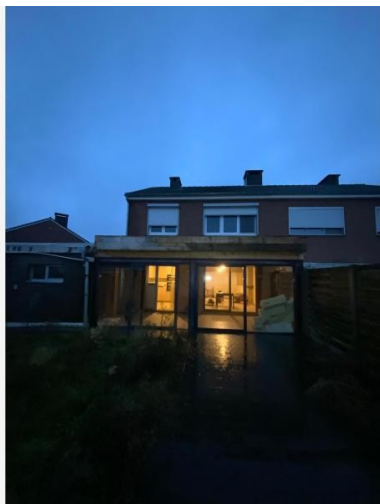
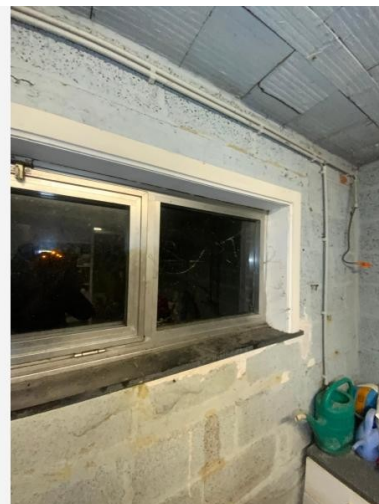
Eindbeoordeling materiaalrisico	Laag materiaalrisico en/of verlaagde kans op vezelvrijgave
---------------------------------	--

Gebondenheid	Categorie 1: hechtgebonden in oorsprong
Asbestsoort (vezeltype)	Alleen chrysotiel
Asbestconcentratie	Laag (< 50%)
Afschermingsgraad van het gehele materiaal	Geheel of deels (ook) vrij aan de binnenlucht
Toestand van het materiaal	Licht beschadigd, licht verweerd. Intact materiaal type Pical – asbestboard of categorie III 'gebondenheid'

#	Type	Referentie	Resultaat
5.1	Puntmonster	P-04	Chrysotiel

Beschrijving	Mastiek Buitenschrijnwerk
Omgeving	Grenst aan binnen- en buitenlucht

- Zorg voor een veilig beheer. Vermijd het beschadigen van het asbestmateriaal. Controleer de toestand jaarlijks op wijzigingen.
- Verwijder dit asbestmateriaal zo snel mogelijk. Volg de toestand goed op.

- Eenvoudige handelingen: mag via doe-het-zelf of door werknemer(s) met opleidingsattest eenvoudige handelingen
U mag zelf hechtgebonden asbest verwijderen indien deze niet beschadigd is. Bij verwijdering van ramen kan de mastiek rond de ramen volledig weggehaald worden. Hierbij moeten wel de nodige beschermingsmiddelen in acht genomen worden. Bedek de vloer eerst met plastic. Gebruik voor dit werk zeker handschoenen en mondmasker. Bij verwijderen kan u best de mastiek nat maken. Het is aangeraden om de mastiek te verwijderen met handgereedschap. Zorg er verder voor dat er niemand in de buurt is. Voer het afval op de correcte manier af. Asbestafvalzakken zijn via de gemeente/stad te verkrijgen.

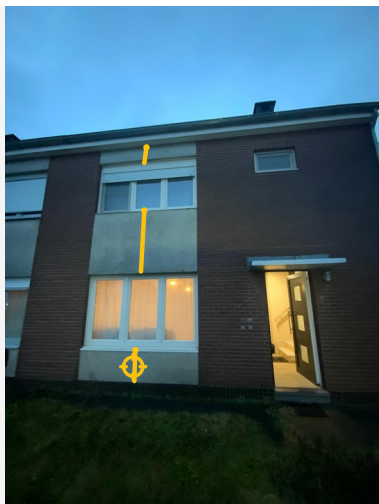
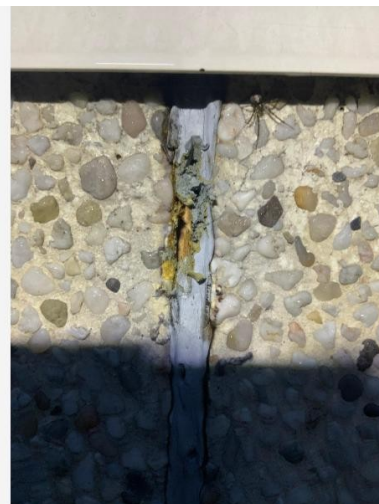
Eindbeoordeling materiaalrisico	Laag materiaalrisico en/of verlaagde kans op vezelvrijgave
---------------------------------	--

Gebondenheid	Categorie 1: hechtgebonden in oorsprong
Asbestsoort (vezeltype)	Alleen chrysotiel
Asbestconcentratie	Laag (< 50%)
Afschermingsgraad van het gehele materiaal	Geheel of deels vrij aan de buitenlucht
Toestand van het materiaal	Licht beschadigd, licht verweerd. Intact materiaal type Pical – asbestboard of categorie III 'gebondenheid'

#	Type	Referentie	Resultaat
6.1	Puntmonster	P-01	Chrysotiel

Beschrijving	Mastiek tussen gevelafwerking
Omgeving	Buiten
Primaire drager	Wand buitenschil
Asbestmateriaal	In-situ afwerkingslagen - Pasta, stopverf, voegsel, stopsel, vulsel, mastiek, kitten, ...
Bindmiddel van asbestmateriaal	Kitten, mastiek, pasta

Gebondenheid op basis van bindmiddel	Hecht
Hoeveelheid (gewicht - aantal)	<ul style="list-style-type: none"> • 0,50 kg - 1 stuk
Totaal gewicht	0,50 kg
Eenvoudig bereikbaar	Ja
Bevestigingswijze	<ul style="list-style-type: none"> • Verlijmd, ingegoten, versmeerd
Identificatiemethode	Vaststelling met monstername
Destructieve handeling voor identificatie	Nee
Opmerking	De mastiek werd toegepast aan de voorgevel. Er werd hier gebruik gemaakt van een 2 stroken kiezes in cement. Tussen deze 2 stroken werd de mastiek teruggevonden. De lopende meters worden geschat op 5,5m.

- Verwijder dit asbestmateriaal zo snel mogelijk. Volg de toestand goed op.

- Eenvoudige handelingen: mag via doe-het-zelf of door werknemer(s) met opleidingsattest eenvoudige handelingen
U mag zelf hechtgebonden asbest verwijderen indien deze niet beschadigd is. Hierbij moeten wel de nodige beschermingsmiddelen in acht genomen worden. Bedek de vloer eerst met plastic. Gebruik voor dit werk zeker handschoenen en mondmasker. Bij verwijderen kan u best de mastiek nat maken. Het is aangeraden om de mastiek te verwijderen met handgereedschap. Zorg er verder voor dat er niemand in de buurt is. Voer het afval op de correcte manier af. Asbestafvalzakken zijn via de gemeente/stad te verkrijgen.

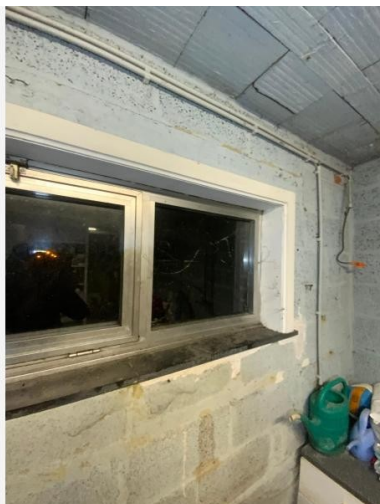
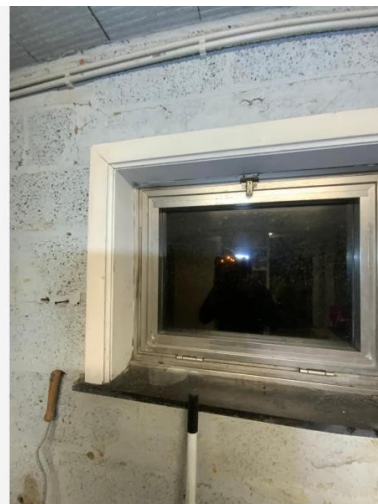
Eindbeoordeling materiaalarisico	Laag materiaalarisico en/of verlaagde kans op vezelvrijgave
----------------------------------	---

Beschrijving	Asbestverdachte dorpel Garage
Omgeving	Binnen
Primaire drager	Wand buitenschil
Asbestmateriaal	Venstertablet
Bindmiddel van asbestmateriaal	Cement
Gebondenheid op basis van bindmiddel	Hecht
Hoeveelheid (gewicht - aantal)	• 5,00 kg - 1 stuk

Totaal gewicht	5,00 kg
Eenvoudig bereikbaar	Ja
Bevestigingswijze	<ul style="list-style-type: none">• Onbekend
Identificatiemethode	Vaststelling zonder monstername
Destructieve handeling voor identificatie	Nee
Opmerking	Enkel het venstertablet in de garage wordt beschouwd als asbestverdacht. De lengte hiervan bedraagt +- 1m50.

- Zorg voor een veilig beheer. Vermijd het beschadigen van het asbestmateriaal. Controleer de toestand jaarlijks op wijzigingen.

- Eenvoudige handelingen: mag via doe-het-zelf of door werknemer(s) met opleidingsattest eenvoudige handelingen
Voor de werken dient u persoonlijke beschermingsmiddelen aan te doen. Hiermee bedoelen we een overall, mondkap (FFP3), handschoenen, U dient ook de ramen te sluiten van aangrenzende gebouwen.

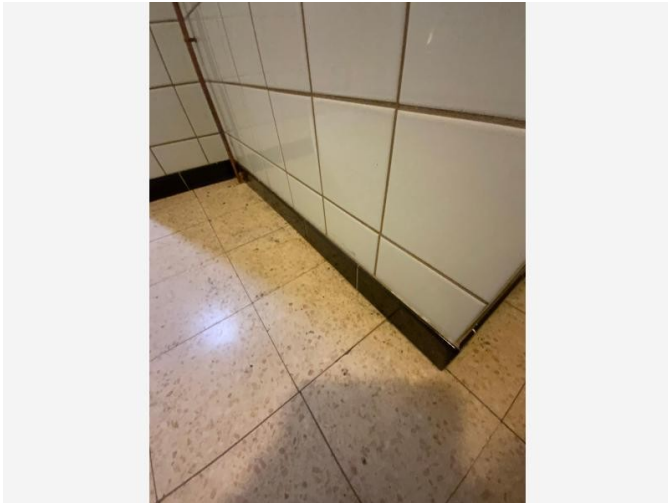
Identificatiemethode	Redelijk vermoeden
Primaire drager	Binnenwand
(Asbest)materiaal	Zwarte plinten
Bindmiddel	Cement
Gebondenheid bindmiddel	Hecht

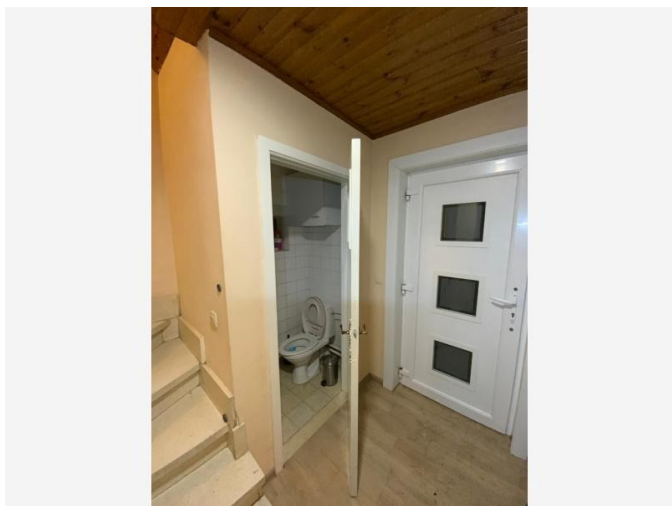
Identificatiemethode	Redelijk vermoeden
Primaire drager	Binnenwand
(Asbest)materiaal	In-situ afwerkingslagen - Pleisterwerk (wand, plafond, ...)
Bindmiddel	Gips - kalk
Gebondenheid bindmiddel	Niet-hechtgebonden

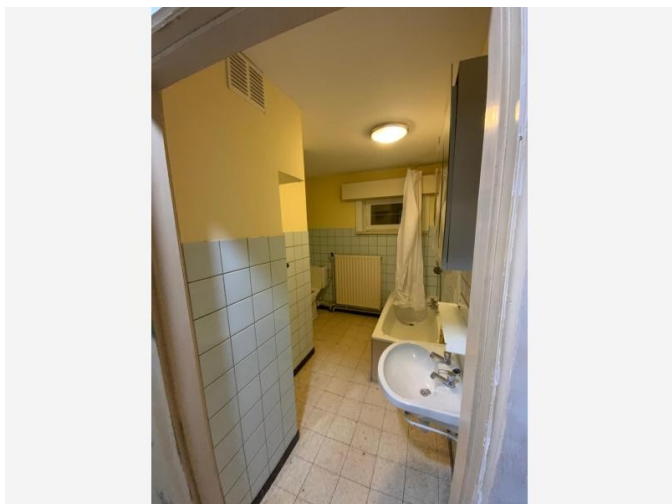
Identificatiemethode	Redelijk vermoeden
Primaire drager	Binnenwand
(Asbest)materiaal	Prefab - afwerking - Tegel
Bindmiddel	Cement
Gebondenheid bindmiddel	Hecht

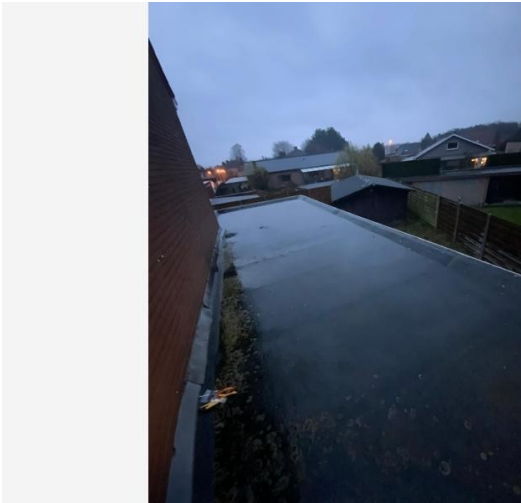
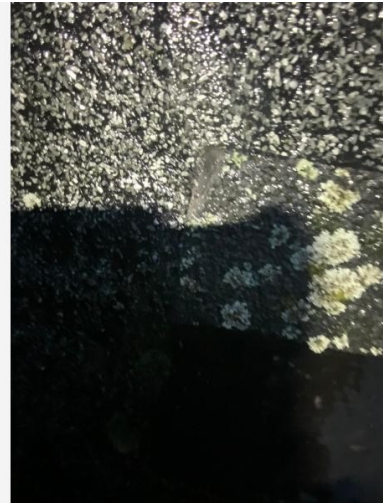
Fiche 13: Roofing garage + veranda

Geen asbest
