Asbestinventarisatetest

Bisschoppenbos 8, 2240 Zandhoven

Attestnummer : 20231113-000379.000

Uitgegeven op : 13.11.2023

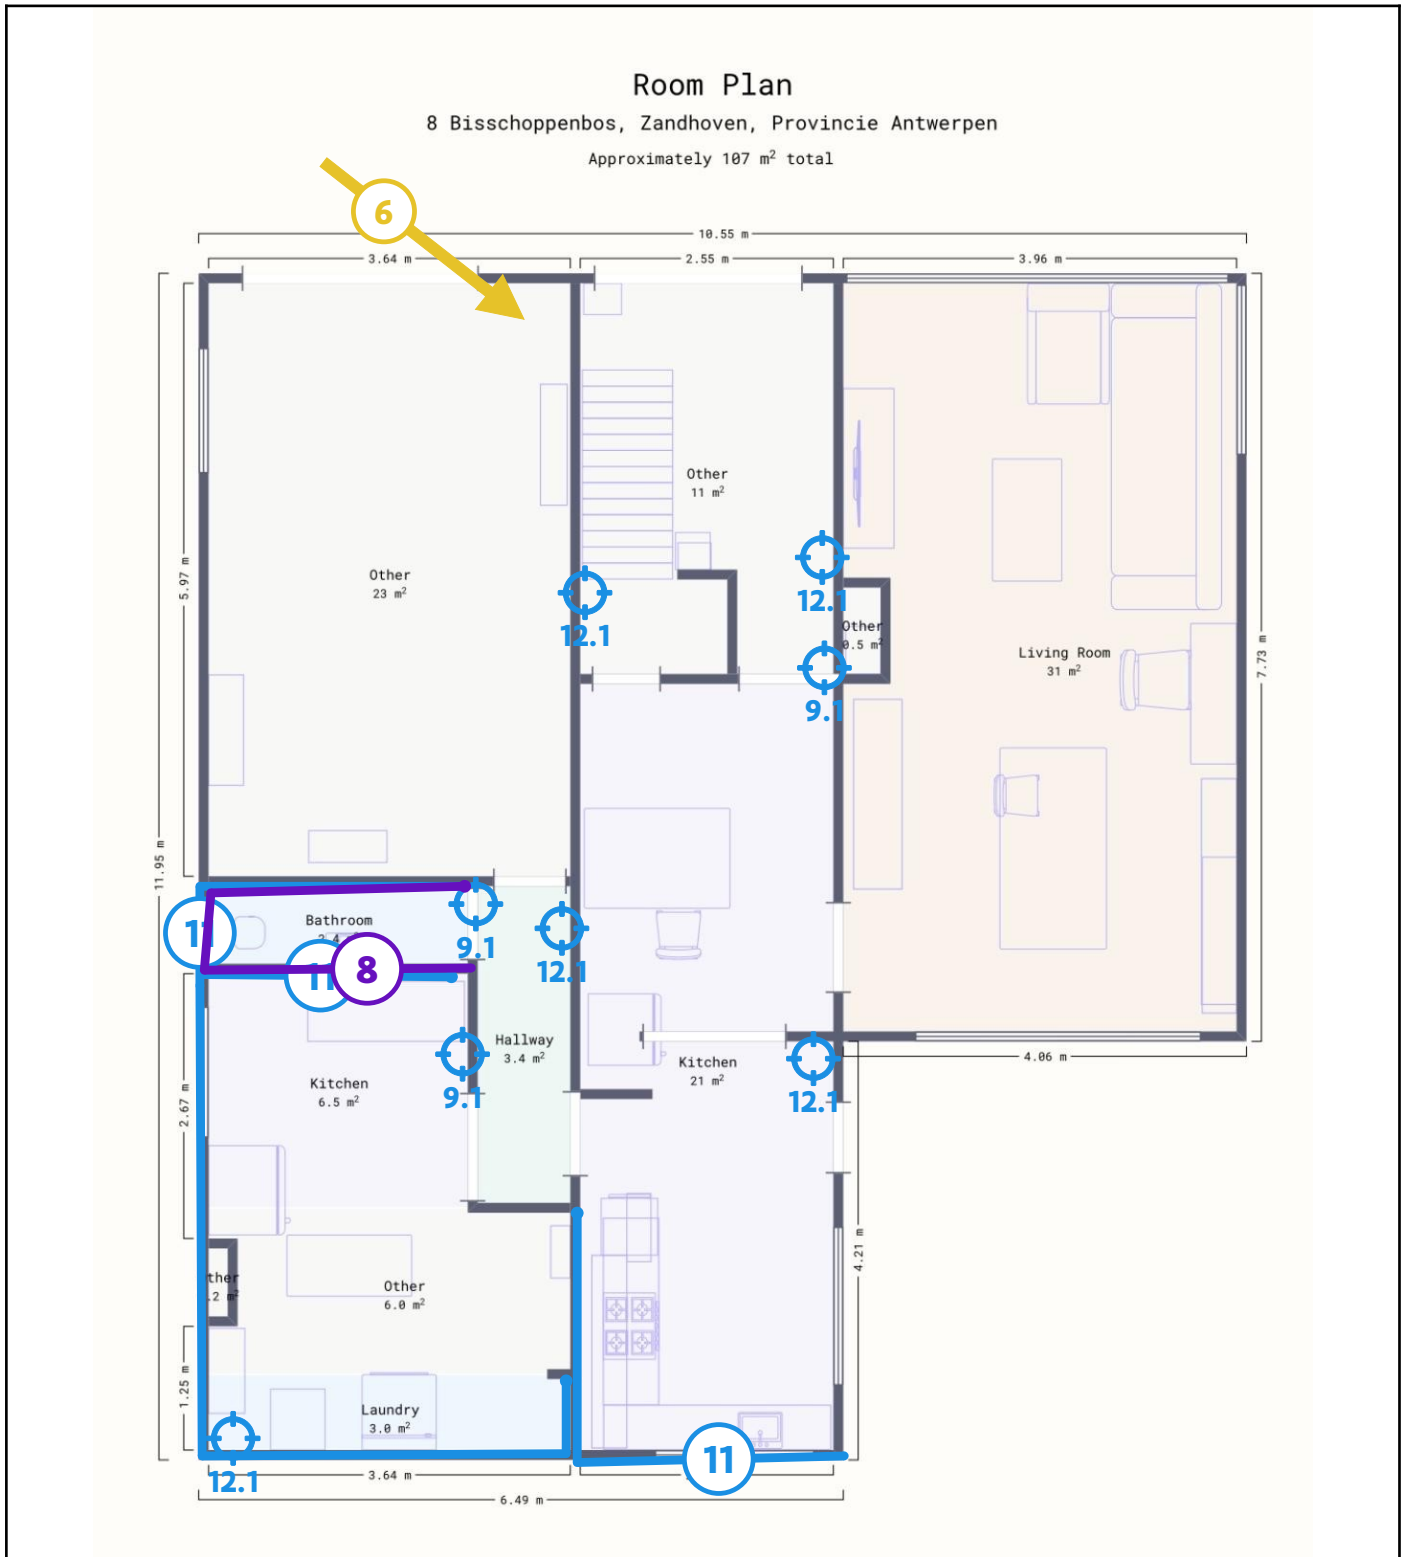
Plan 1.2: Gelijkvloers

6. Bakeliet schakelkast in garage	Asbestmateriaal	Zorgvuldig beheren
8. Tegellijm fiancetegels	Advies	-
9. bepleistering plafonds	Geen asbest	-
9.1 Code: 0/p	Mengmonster	-
11. Tegellijm fiancetegels in keuken	Geen asbest	-
12. bepleistering muren	Geen asbest	-
12.1 Code: 0/m	Mengmonster	-

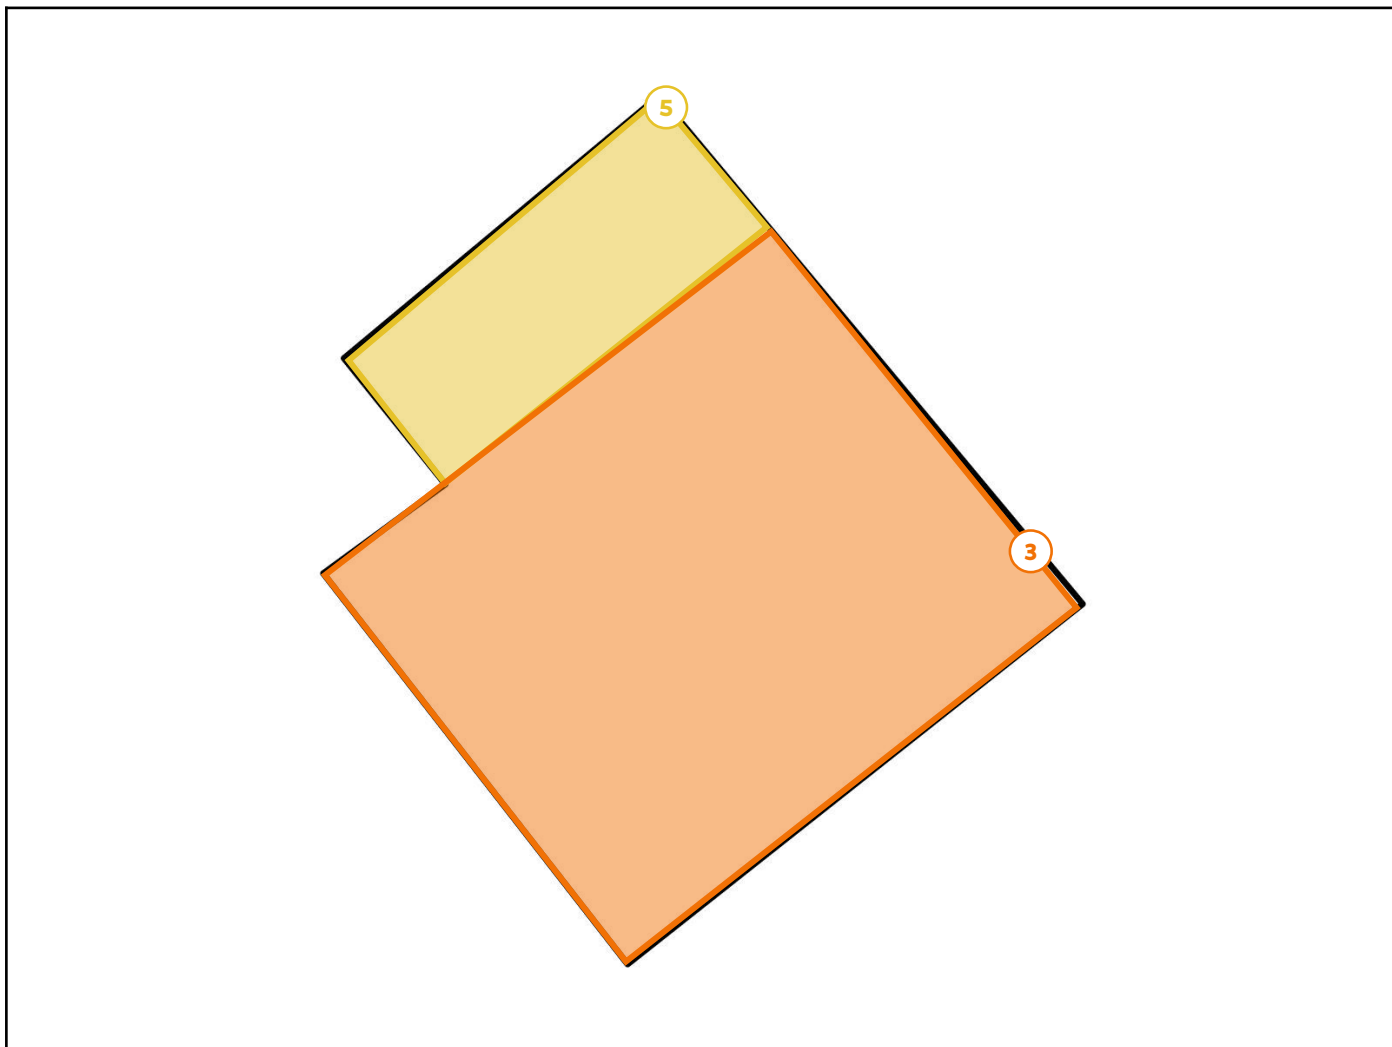
Plan 1.5: Hoofdgebouw plan

Beschrijving	Type	Actie
3. vezelcement dakleien	Asbestmateriaal	Verwijderen
5. roofing op plat dak	Asbestmateriaal	Zorgvuldig beheren

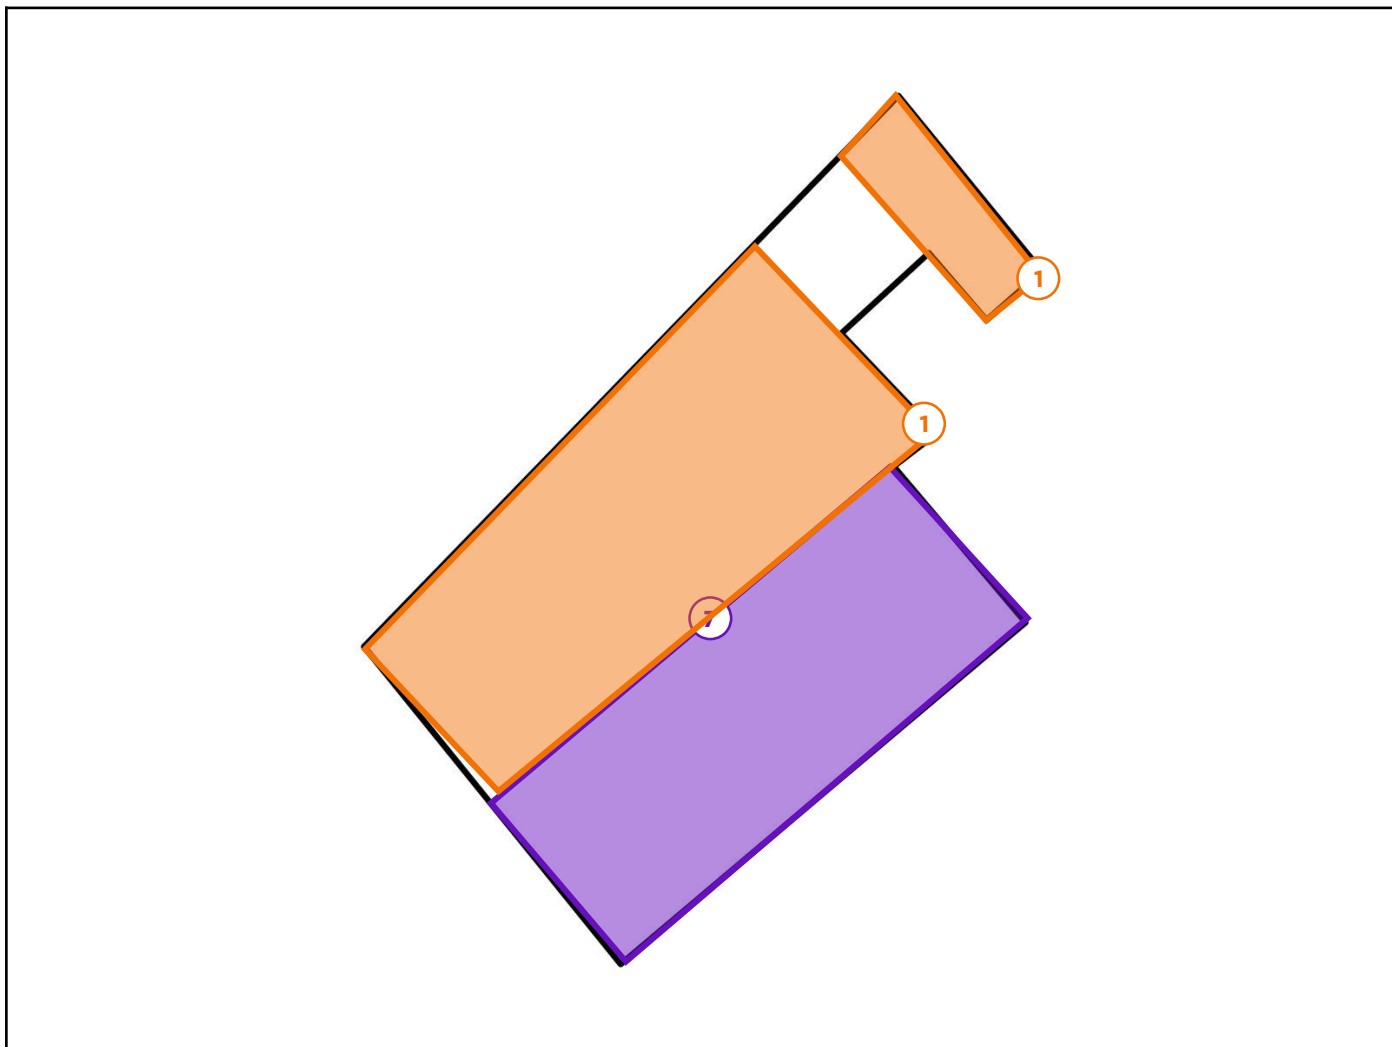
Plan 2.1: Bijgebouw plan

Beschrijving	Type	Actie
1. Golfplaten dak in asbestcement	Asbestmateriaal	Verwijderen
7. asbest vrije golfplaten dak	Advies	-

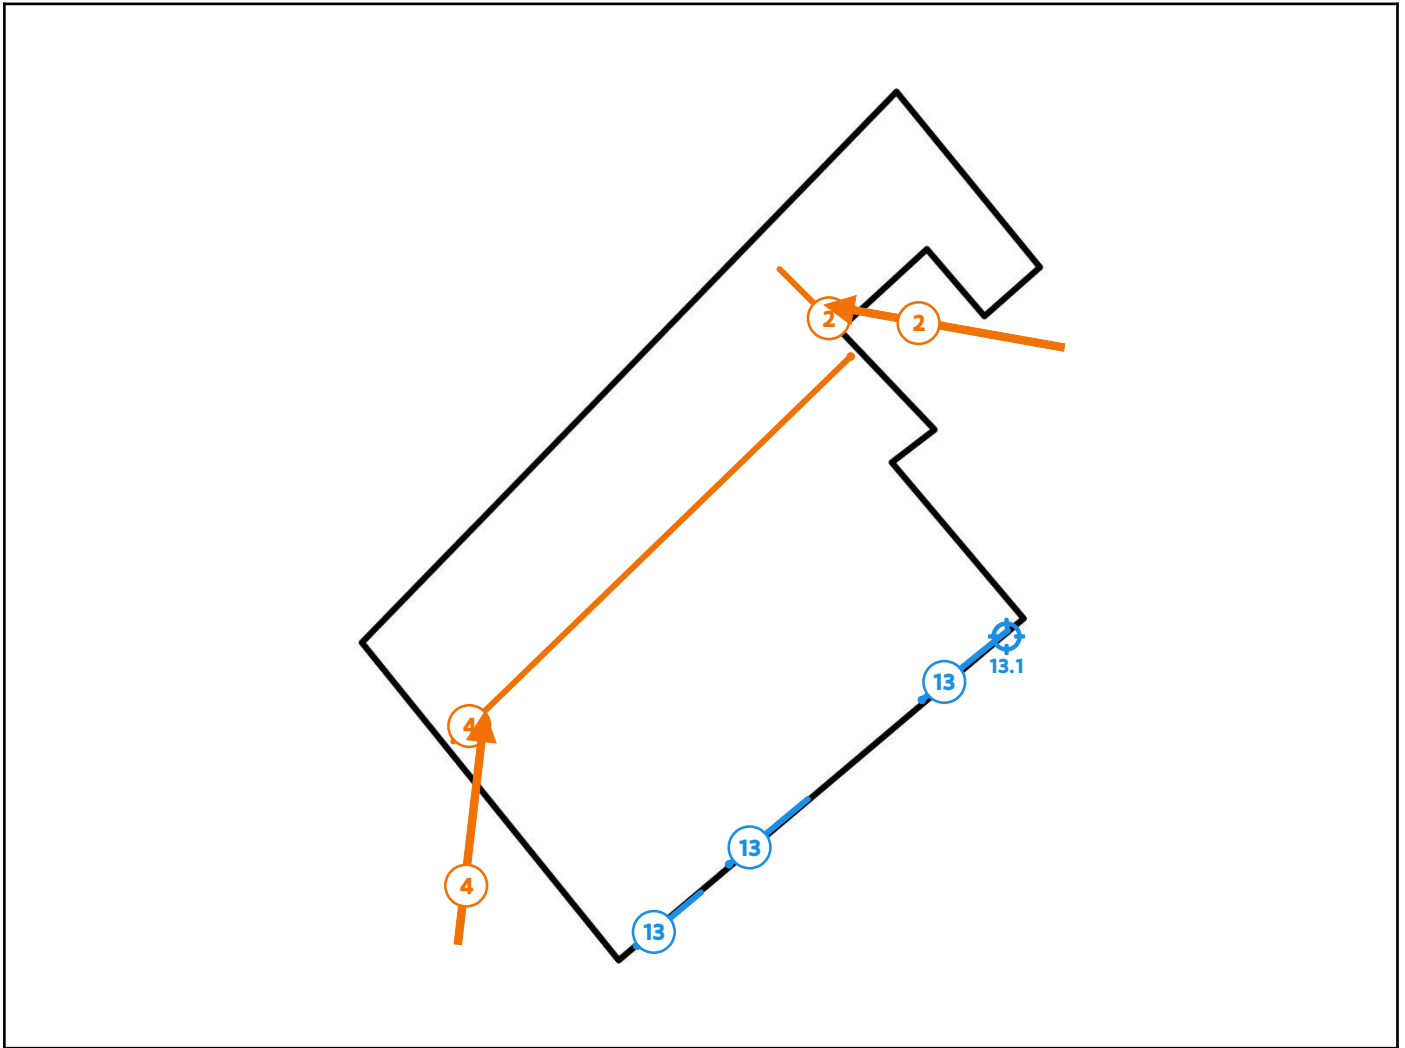
Plan 2.2: Bijgebouw plan

Beschrijving	Type	Actie
2. Witte plaat achter tuinhuis als muur	Asbestmateriaal	Verwijderen
4. Plaat als muur onderkant in tuinhuis	Asbestmateriaal	Verwijderen
13. Kit ramen tuinhuis	Geen asbest	-
13.1 Code: 00/a	Puntmonster	-

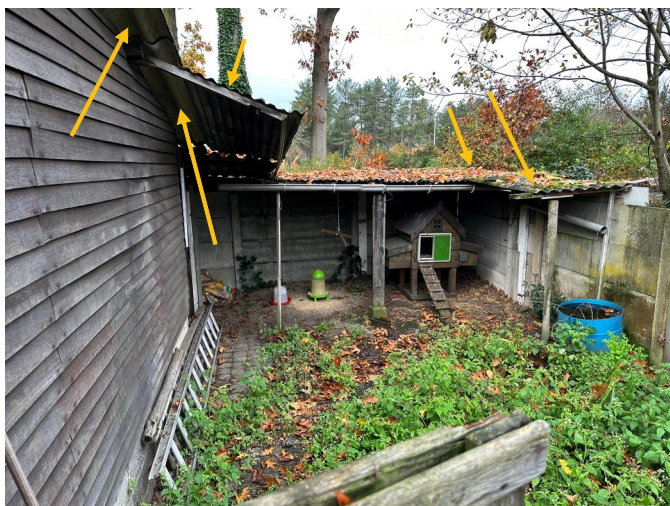
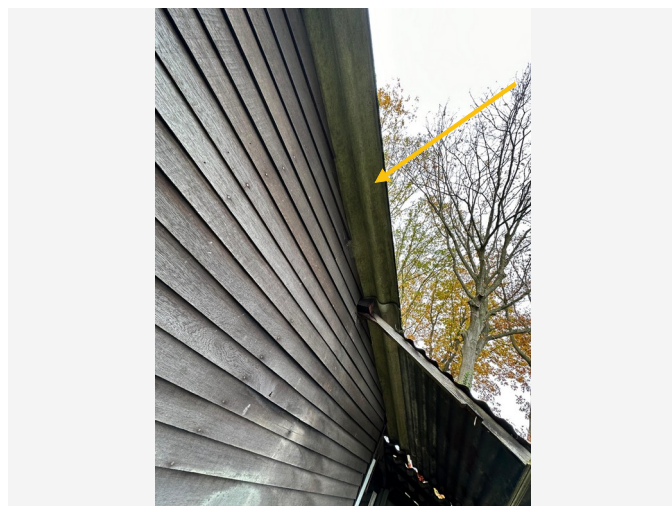
Eindbeoordeling materiaalrisico	Verhoogd materiaalrisico en/of verhoogde kans op vezelvrijgave
---------------------------------	--

Gebondenheid	Categorie 1: hechtgebonden in oorsprong
Asbestsoort (vezeltype)	Crocidoliet aanwezig
Asbestconcentratie	Laag (< 50%)
Afschermingsgraad van het gehele materiaal	Geheel of deels vrij aan de buitenlucht
Toestand van het materiaal	Matig beschadigd, matig verweerd

Beschrijving	Golfplaten dak in asbestcement
Omgeving	Grenst aan binnen- en buitenlucht
Primaire drager	Schuin dak
Asbestmateriaal	Dak- en gevelbekleding - Golfplaat

- Verwijder dit asbestmateriaal zo snel mogelijk. Volg de toestand goed op.
- Hemelwater dat afspoelt van asbestcement daken of gevels kan asbestdeeltjes bevatten. Gebruik het enkel voor gesloten circuits (bv. spoelen toiletten). Reinig na het vervangen van het dak of de gevel de dakgoten en regenwaterput of -ton om asbesthoudend sediment of slib te verwijderen
- Voer bijkomende staalname(s) uit.

- Eenvoudige handelingen: mag via doe-het-zelf of door werknemer(s) met opleidingsattest eenvoudige handelingen
De golfplaten mogen via doe het zelf verwijderd worden, draag hiervoor de nodige PBM's en verpak deze golfplaten in de daarvoor voorziene zak die men in het containerpark kan kopen, en voer ze af naar het containerpark.

Voor de verwijdering dient men de golfplaten nat te spuiten en voorzichtig los te maken zonder deze te breken.

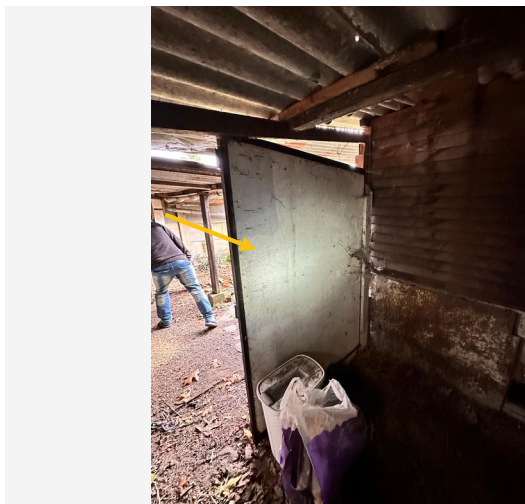
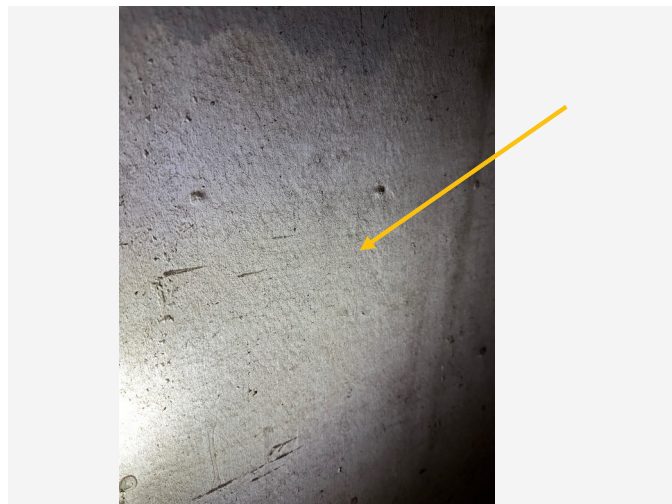
Eindbeoordeling materiaalrisico	Laag materiaalrisico en/of verlaagde kans op vezelvrijgave
---------------------------------	--

Beschrijving	Witte plaat achter tuinhuis als muur
Omgeving	Buiten
Primaire drager	Wand buitenschil
Asbestmateriaal	Dak- en gevelbekleding - Plaat
Bindmiddel van asbestmateriaal	Cement
Gebondenheid op basis van bindmiddel	Hecht
Hoeveelheid (oppervlakte - dikte - aantal)	• 5,00 m ² - 0,30 cm - 1 stuk
Totaal volume	0,015 m ³
Eenvoudig bereikbaar	Ja
Bevestigingswijze	• Geschroefd
Identificatiemethode	Vaststelling zonder monsternamen

- Verwijder dit asbestmateriaal zo snel mogelijk. Volg de toestand goed op.

- Eenvoudige handelingen: mag via doe-het-zelf of door werknemer(s) met opleidingsattest eenvoudige handelingen
Plaat mag door voorzichtig los te maken en niet te breken, via DHZ verwijderd worden.
Maak de toepassing eerst nat en draag voldoende pbm's.
Verpak de plaat in plastic en voer af naar het containerpar

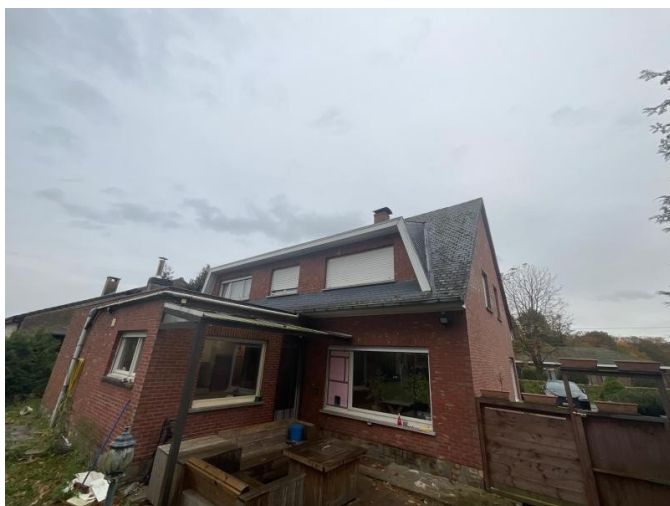
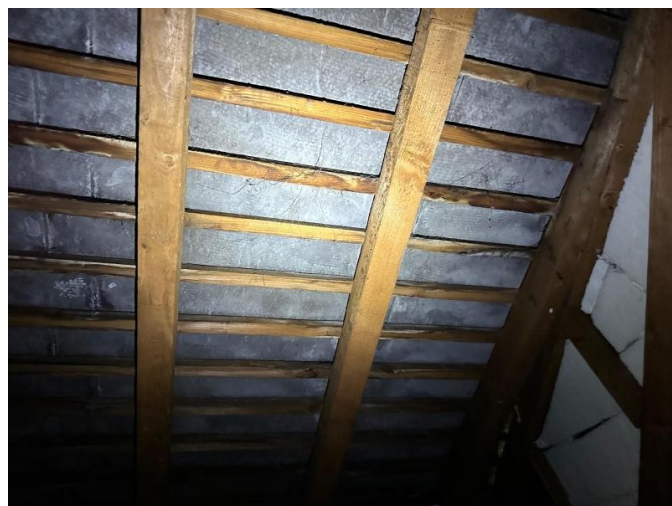
Bij manipulatie kunnen deze leien breken, hierdoor zal er asbestvezelvrijgave komen. Vermijd deze handeling.

Het reinigen of ontmossen van deze leien is verboden, tevens het afdekken door een metalen overzetdak of monteren van zonnepanelen is verboden, vanwege vezelvrijgave bij de doorboring van de leien.

Mogelijk is door verwerking van zure regen het cementbindmiddel aan de oppervlakte opgelost, waardoor er vezelvrijgave mogelijk is, deze asbestvezels kunnen zich opstapelen aan de onderkant van het dak, oa. op de zoldervloer of onderdak. Hou hiermee rekening bij het betreden van deze zone of het doorbreken van het onderdak.

Eindbeoordeling materiaalrisico	Laag materiaalrisico en/of verlaagde kans op vezelvrijgave
---------------------------------	--

Beschrijving	vezelcement dakleien
Omgeving	Buiten
Primaire drager	Schuin dak
Asbestmateriaal	Dak- en gevelbekleding - Lei, shingle

- Verwijder dit asbestmateriaal zo snel mogelijk. Volg de toestand goed op.
- Hemelwater dat afspoelt van asbestcement daken of gevels kan asbestdeeltjes bevatten. Gebruik het enkel voor gesloten circuits (bv. spoelen toiletten). Reinig na het vervangen van het dak of de gevel de dakgoten en regenwaterput of -ton om asbesthoudend sediment of slib te verwijderen
- Voer bijkomende staalname(s) uit.

- Eenvoudige handelingen: mag via doe-het-zelf of door werknemer(s) met opleidingsattest eenvoudige handelingen
De leien dienen verwijderd te worden door werknemers met opleidingsattest eenvoudige handelingen.
De kans op breuk is te groot waardoor er vezelvrijgave zal plaatsvinden.
Bij het verwijderen dient men zich voldoende te beschermen met PBM's en dient men de leien te verwijderen volgens de regels van de kunst.

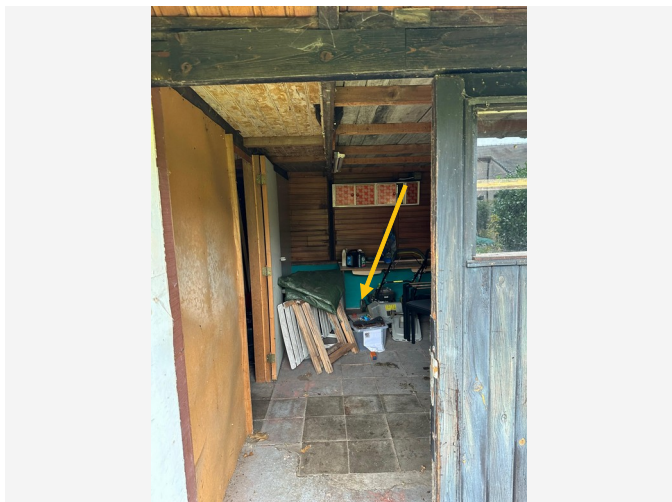
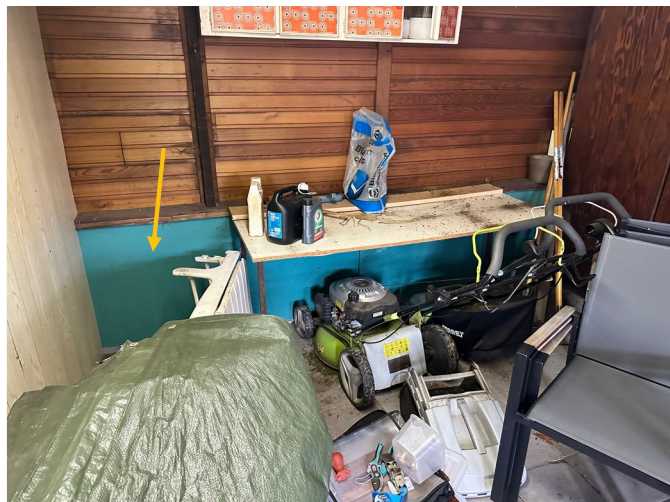
Eindbeoordeling materiaalrisico	Verhoogd materiaalrisico en/of verhoogde kans op vezelvrijgave
---------------------------------	--

Beschrijving	Plaat als muur onderkant in tuinhuis
Omgeving	Binnen
Primaire drager	Wand buitenschil
Asbestmateriaal	Dak- en gevelbekleding - Plaat
Bindmiddel van asbestmateriaal	Cement
Gebondenheid op basis van bindmiddel	Hecht
Hoeveelheid (oppervlakte - dikte - aantal)	• 10,00 m ² - 0,30 cm - 1 stuk
Totaal volume	0,03 m ³
Eenvoudig bereikbaar	Ja
Bevestigingswijze	• Geschroefd

- Zorg voor een veilig beheer. Vermijd het beschadigen van het asbestmateriaal. Controleer de toestand jaarlijks op wijzigingen.

- Eenvoudige handelingen: mag via doe-het-zelf of door werknemer(s) met opleidingsattest eenvoudige handelingen
Plaat mag door voorzichtig los te maken en niet te breken, via DHZ verwijderd worden.
Maak de toepassing eerst nat en draag voldoende pbm's.
Verpak de plaat in plastic en voer af naar het containerpark

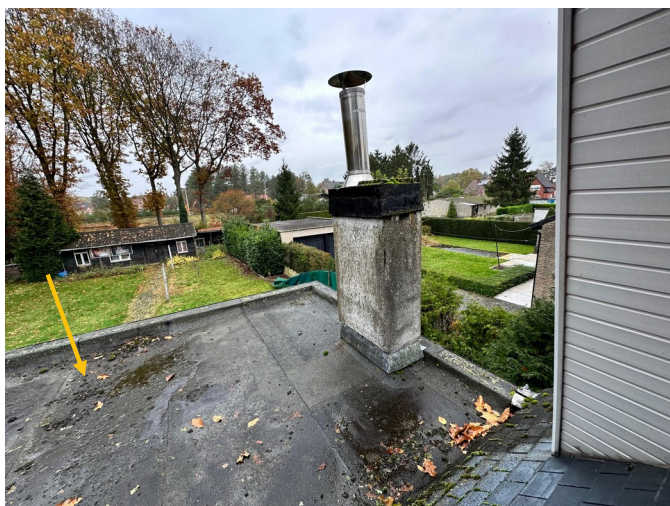
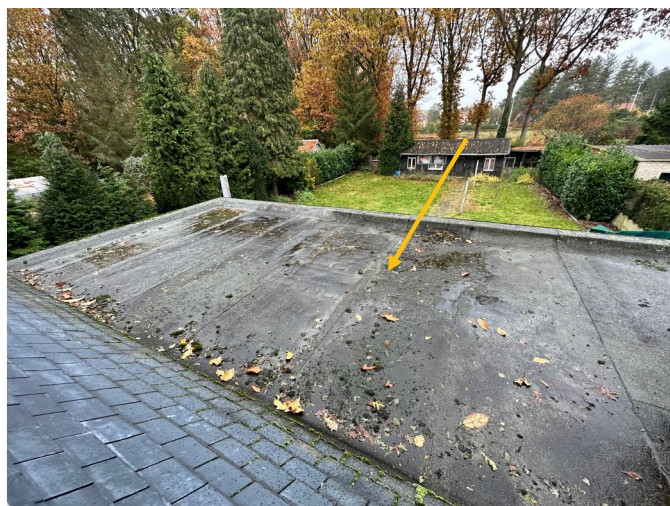
Eindbeoordeling materiaalrisico	Laag materiaalrisico en/of verlaagde kans op vezelvrijgave
---------------------------------	--

Beschrijving	roofing op plat dak
Omgeving	Buiten
Primaire drager	Plat dak
Asbestmateriaal	Dak- en gevelbekleding - Roofing
Bindmiddel van asbestmateriaal	Bitumen (roofing, teer, asfalt)
Gebondenheid op basis van bindmiddel	Hecht

Hoeveelheid (oppervlakte - aantal)	<ul style="list-style-type: none"> • 25,00 m² - 1 stuk
Totale oppervlakte	25,00 m ²
Eenvoudig bereikbaar	<p>Nee</p> <ul style="list-style-type: none"> • Verwijdering tast de bouwkundige integriteit aan.
Bevestigingswijze	<ul style="list-style-type: none"> • Verlijmd, ingegoten, versmeerd
Identificatiemethode	<p>Vaststelling zonder monsternamen</p> <p>Motivatie: Groot risico op structurele gevolgschade (lekschade, werking installatie,...)</p>
Destructieve handeling voor identificatie	Nee
Opmerking	<p>Mogelijk bevat de roofinglaag asbest.</p> <p>Dit is niet getest kunnen worden vanwege de verhoogde kans op lekken.</p> <p>Bij werken o verwijdering aan het plat dak dient men eerst stalen te nemen tot op de drager alvorens men aan de werken begint om zo uit te sluiten dat in de roofinglaag of de lagen er onder asbest zou bevatten</p>

- Zorg voor een veilig beheer. Vermijd het beschadigen van het asbestmateriaal. Controleer de toestand jaarlijks op wijzigingen.
- Voer bijkomende staalname(s) uit.

- Eenvoudige handelingen: mag via doe-het-zelf of door werknemer(s) met opleidingsattest eenvoudige handelingen
Roofing mag enkel verwijderd worden door werknemers met opleidingsattest eenvoudige handelingen vanwege de vezelvrijgave bij de werken.

Hiervoor dient men dan de nodige pbm's te gebruiken en de roofing te verwijderen volgens de regels van de kunst

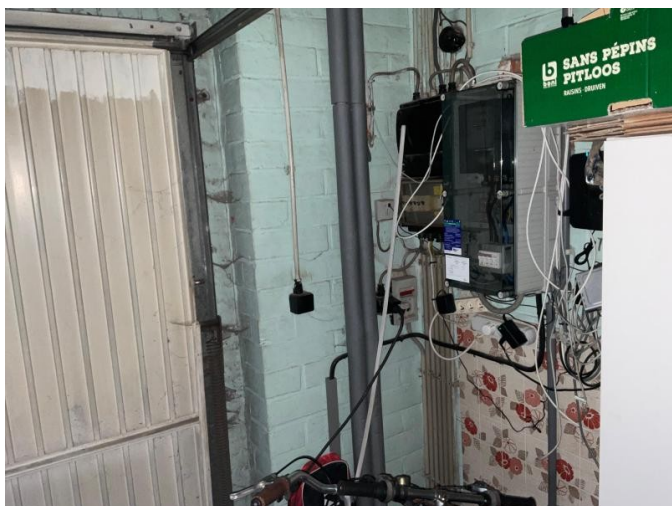
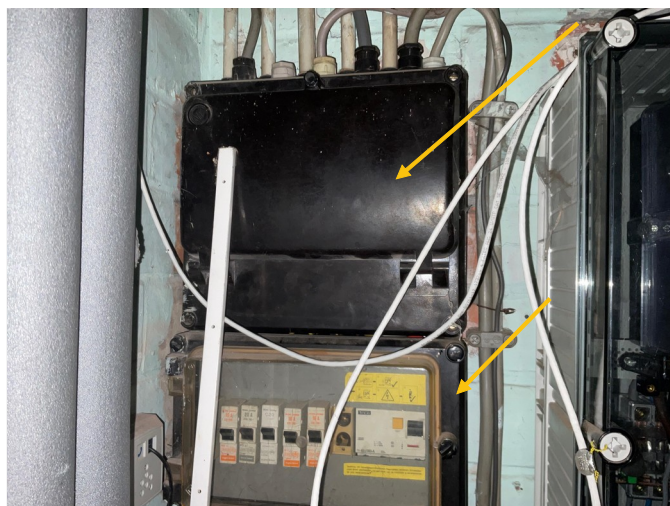
Eindbeoordeling materiaalrisico	Zeer laag materiaalrisico en/of zeer lage kans op vezelvrijgave
---------------------------------	---

Beschrijving	Bakeliet schakelkast in garage
Omgeving	Binnen
Primaire drager	Communicatie en elektrische infrastructuur en uitrusting
Asbestmateriaal	Bakeliet schakelkast
Bindmiddel van asbestmateriaal	Kunststof of -hars
Gebondenheid op basis van bindmiddel	Hecht
Hoeveelheid (gewicht - aantal)	• 1,00 kg - 2 stuks
Totaal gewicht	2,00 kg
Eenvoudig bereikbaar	Ja
Bevestigingswijze	• Geschroefd

- Zorg voor een veilig beheer. Vermijd het beschadigen van het asbestmateriaal. Controleer de toestand jaarlijks op wijzigingen.

- Eenvoudige handelingen: mag via doe-het-zelf of door werknemer(s) met opleidingsattest eenvoudige handelingen
Schakelkast mag via DHZ verwijderd worden.
Voer af naar containerpark en verpak in plastic.
Draag de nodige PBM's bij verwijdering

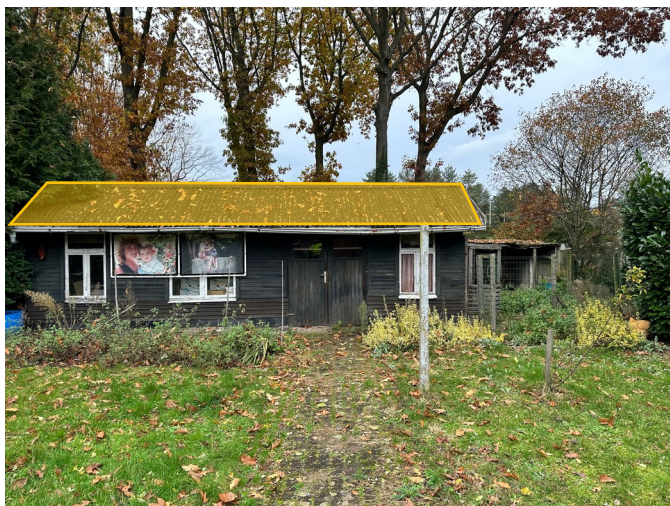
Deze golfplaten zijn een asbestvrije variant

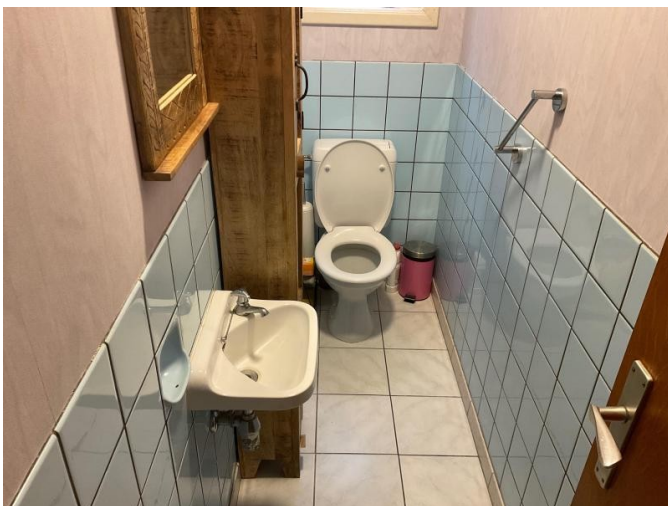
De tegellijm bevindt zich in de badkamer, toilet beneden, wasplaats en garage.

Hiervan is geen staal genomen vanwege geen lijmlaag zichtbaar.

Indien men bij werken deze tegels wil verwijderen dient men eerst hiervan een staal te nemen om zo uit te sluiten of deze lijmlaag asbesthoudend is.

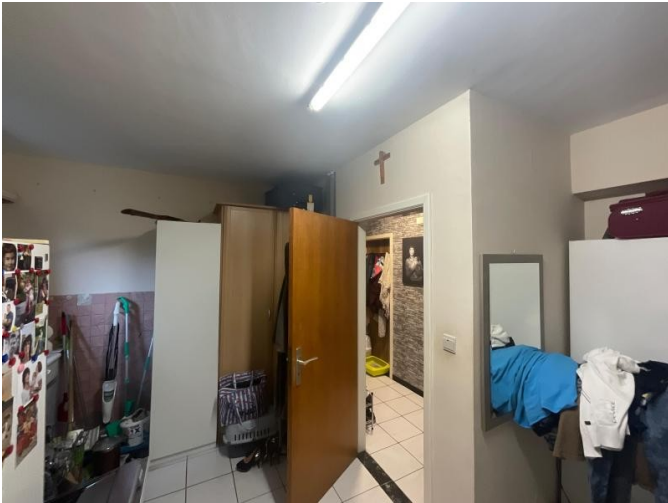
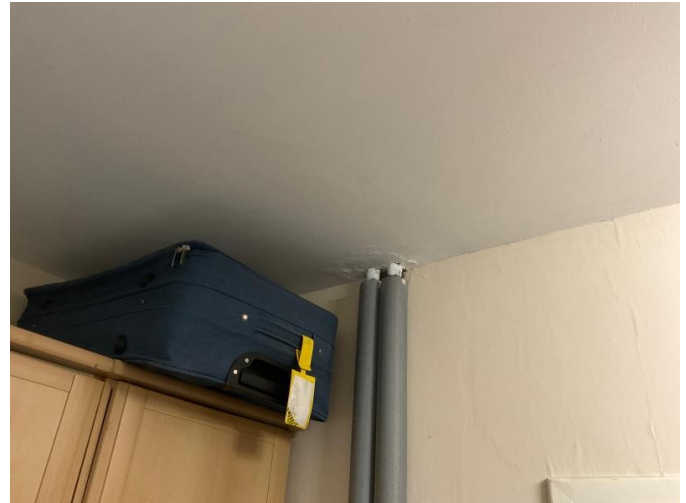
Fiche 9: bepleistering plafonds

Geen asbest

#	Type	Referentie	Resultaat
9.1	Mengmonster	0/p	Geen asbest

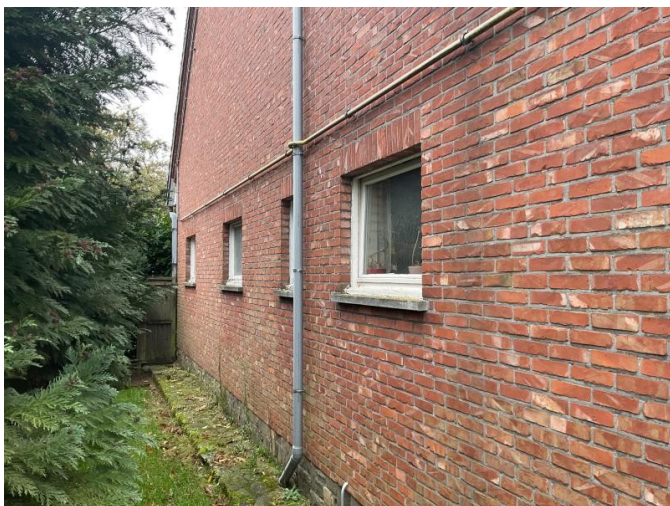
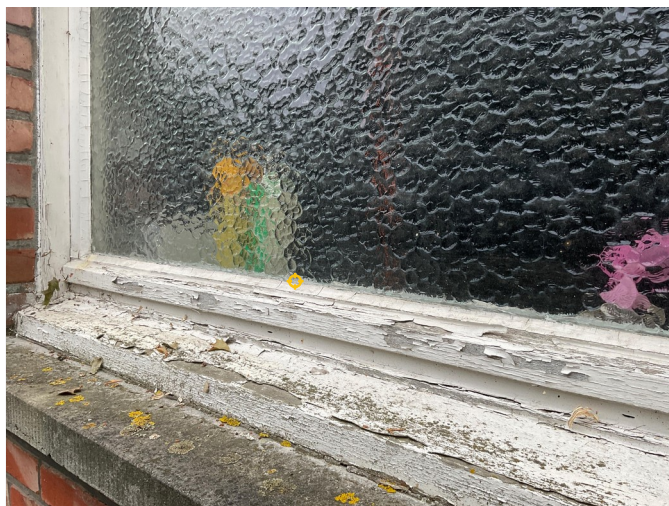
Geen asbest

#	Type	Referentie	Resultaat
10.1	Puntmonster	1/a	Geen asbest

Beschrijving	Kit ramen huis
Omgeving	Buiten
Primaire drager	Wandopening verticaal (raam, deur, ...)

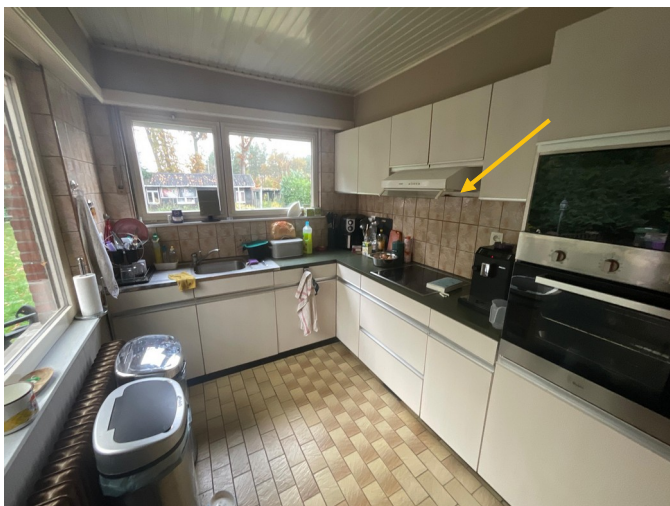
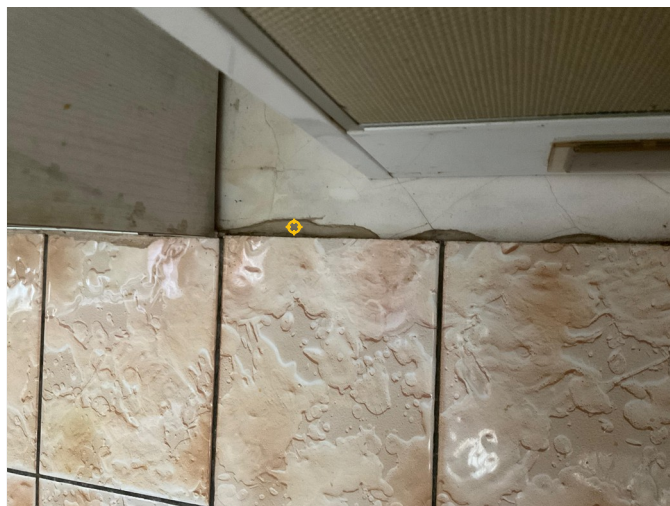
Geen asbest

#	Type	Referentie	Resultaat
11.1	Puntmonster	0/a	Geen asbest

Beschrijving	Tegellijm fiancetegels in keuken
Omgeving	Binnen
Primaire drager	Binnenwand

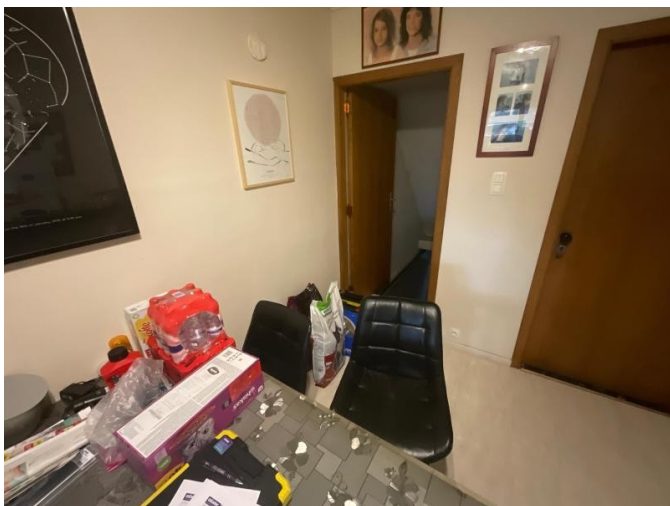
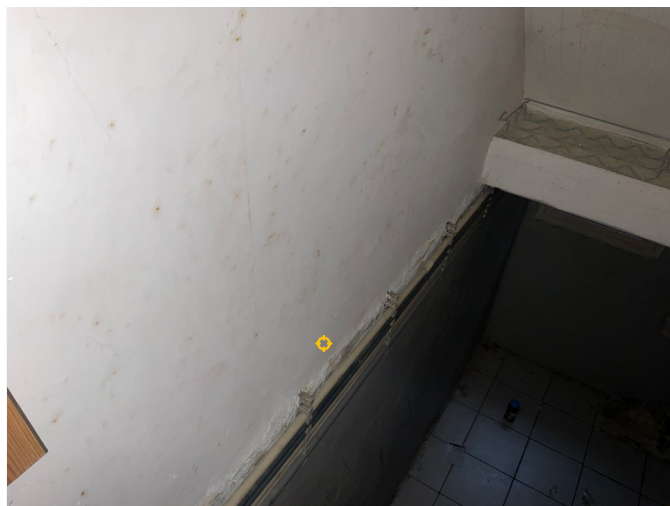
Fiche 12: bepleistering muren

Geen asbest

#	Type	Referentie	Resultaat
12.1	Mengmonster	0/m	Geen asbest

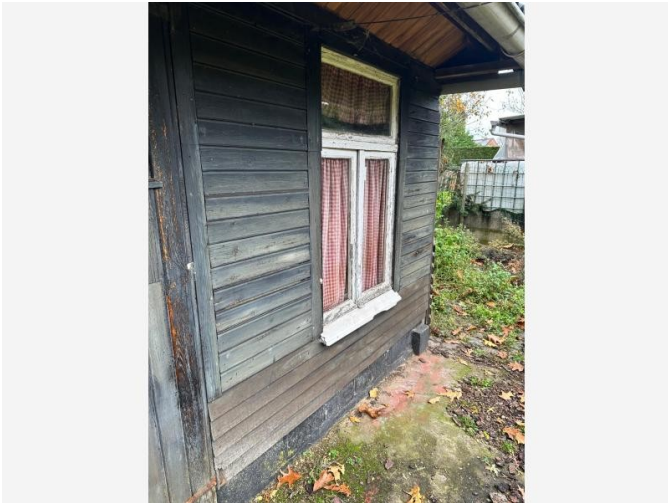
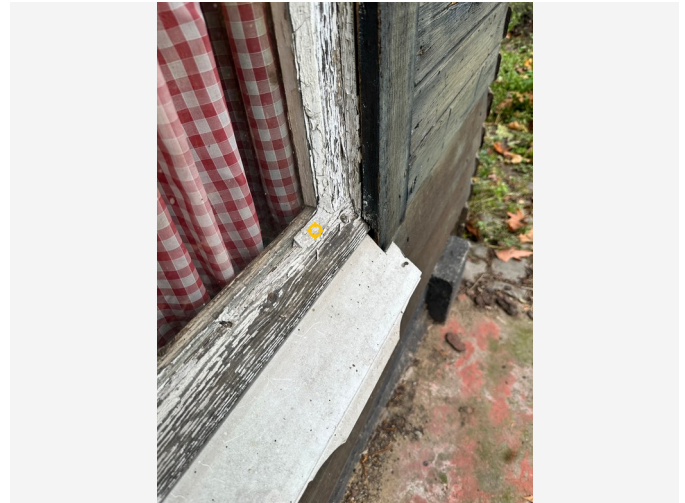
Geen asbest

#	Type	Referentie	Resultaat
13.1	Puntmonster	00/a	Geen asbest

Beschrijving	Kit ramen tuinhuis
Omgeving	Buiten
Primaire drager	Wandopening verticaal (raam, deur, ...)
Bindmiddel van materiaal	Kitten, mastiek, pasta
