Asbestinventarisatetest

Kammenstraat 45/A, 2910 Essen

Attestnummer : **20240906-000194.000**

Uitgegeven op : **06.09.2024**

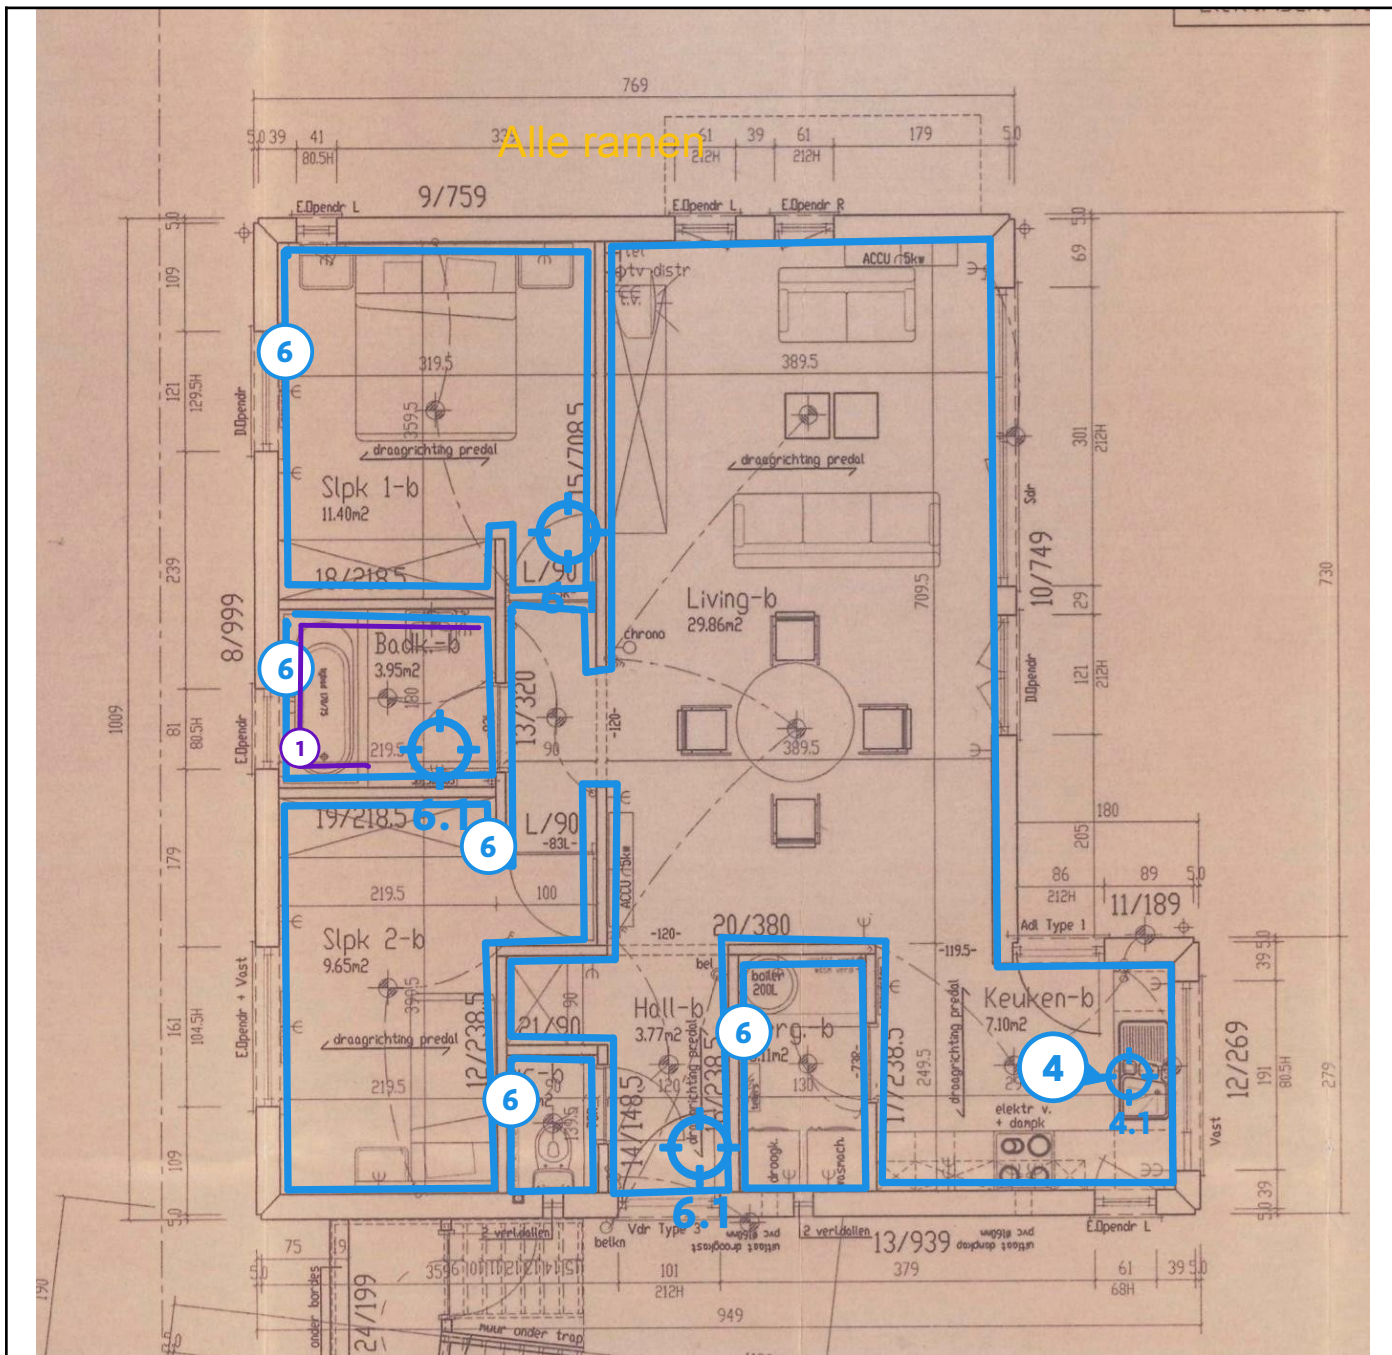
Plan 1.1: Appartement

Beschrijving	Type	Actie
1. Tegellijn achter wandtegels & plinten	Advies	-
3. Kit ramen	Advies	-

4. Ontdreuningsplaat/anti-dreunplaat onder spoelbak	Geen asbest	-
4.1 Code: M03	Puntmonster	-
6. Pleisterwerk wanden	Geen asbest	-
6.1 Code: M01	Mengmonster	-

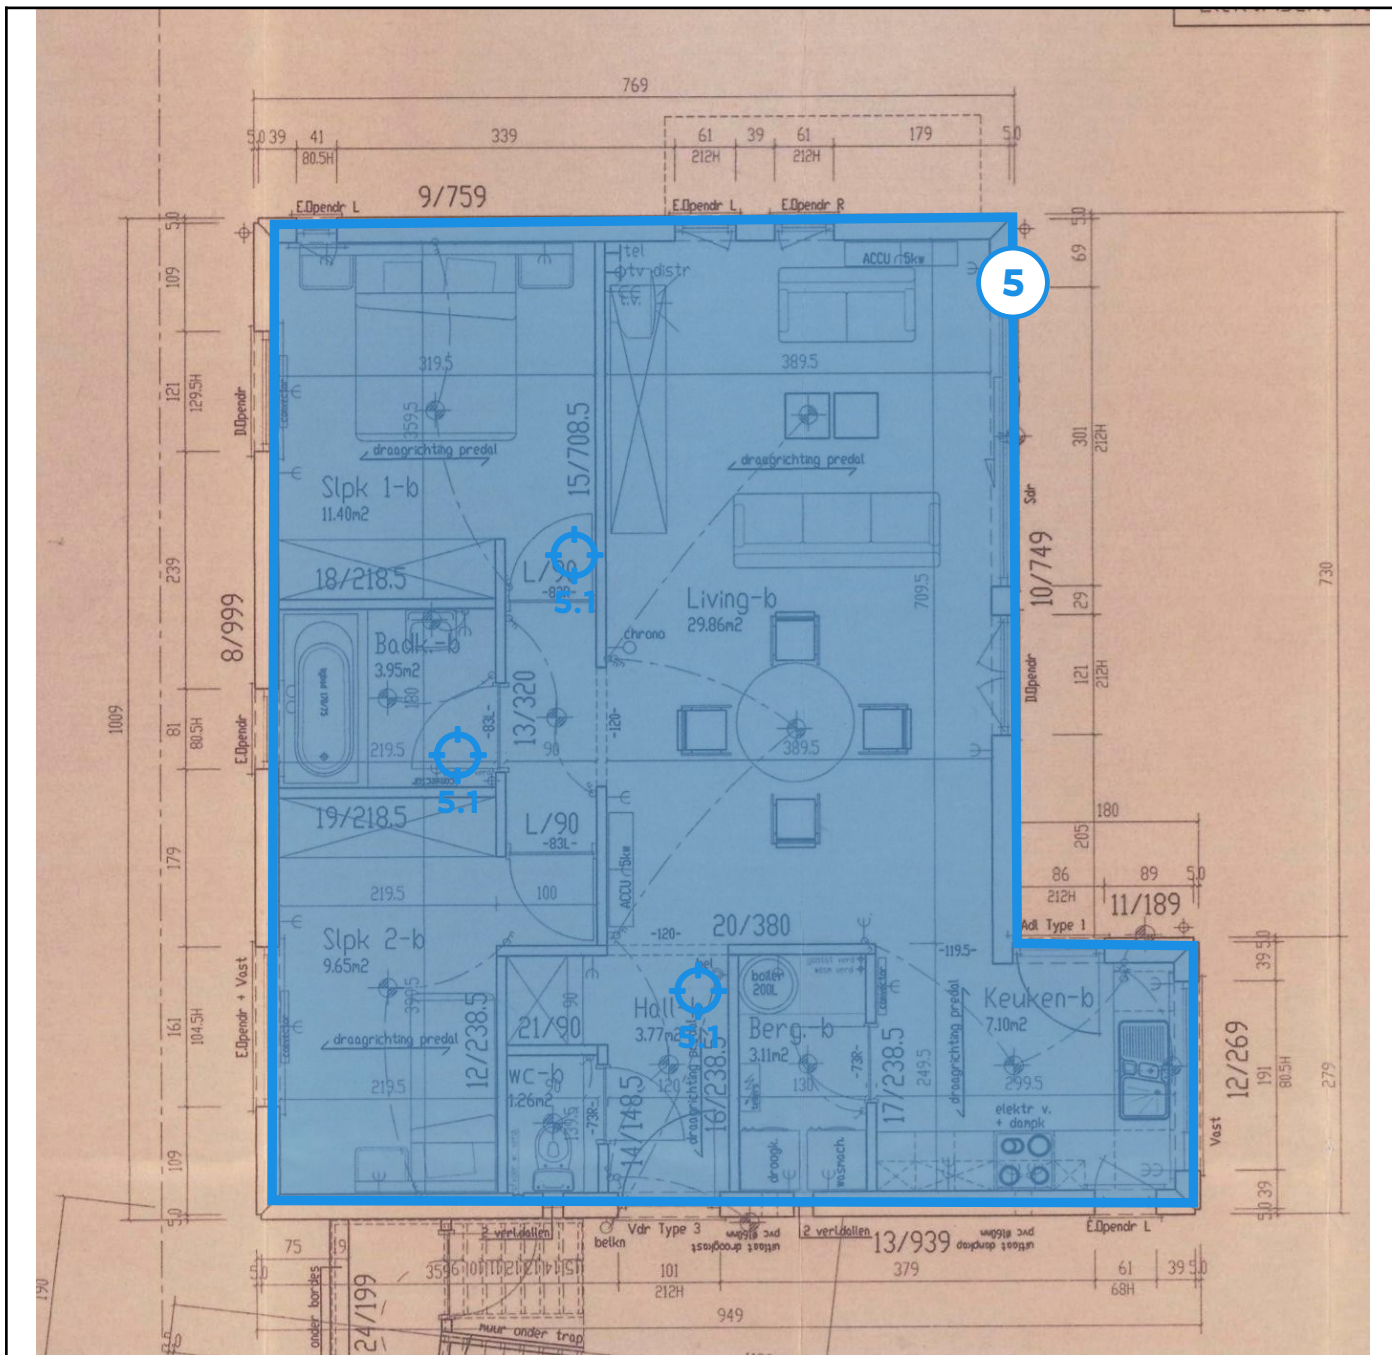
Plan 1.2: Appartement

Beschrijving	Type	Actie
5. Pleisterwerk plafonds	Geen asbest	-
5.1 Code: M02	Mengmonster	-

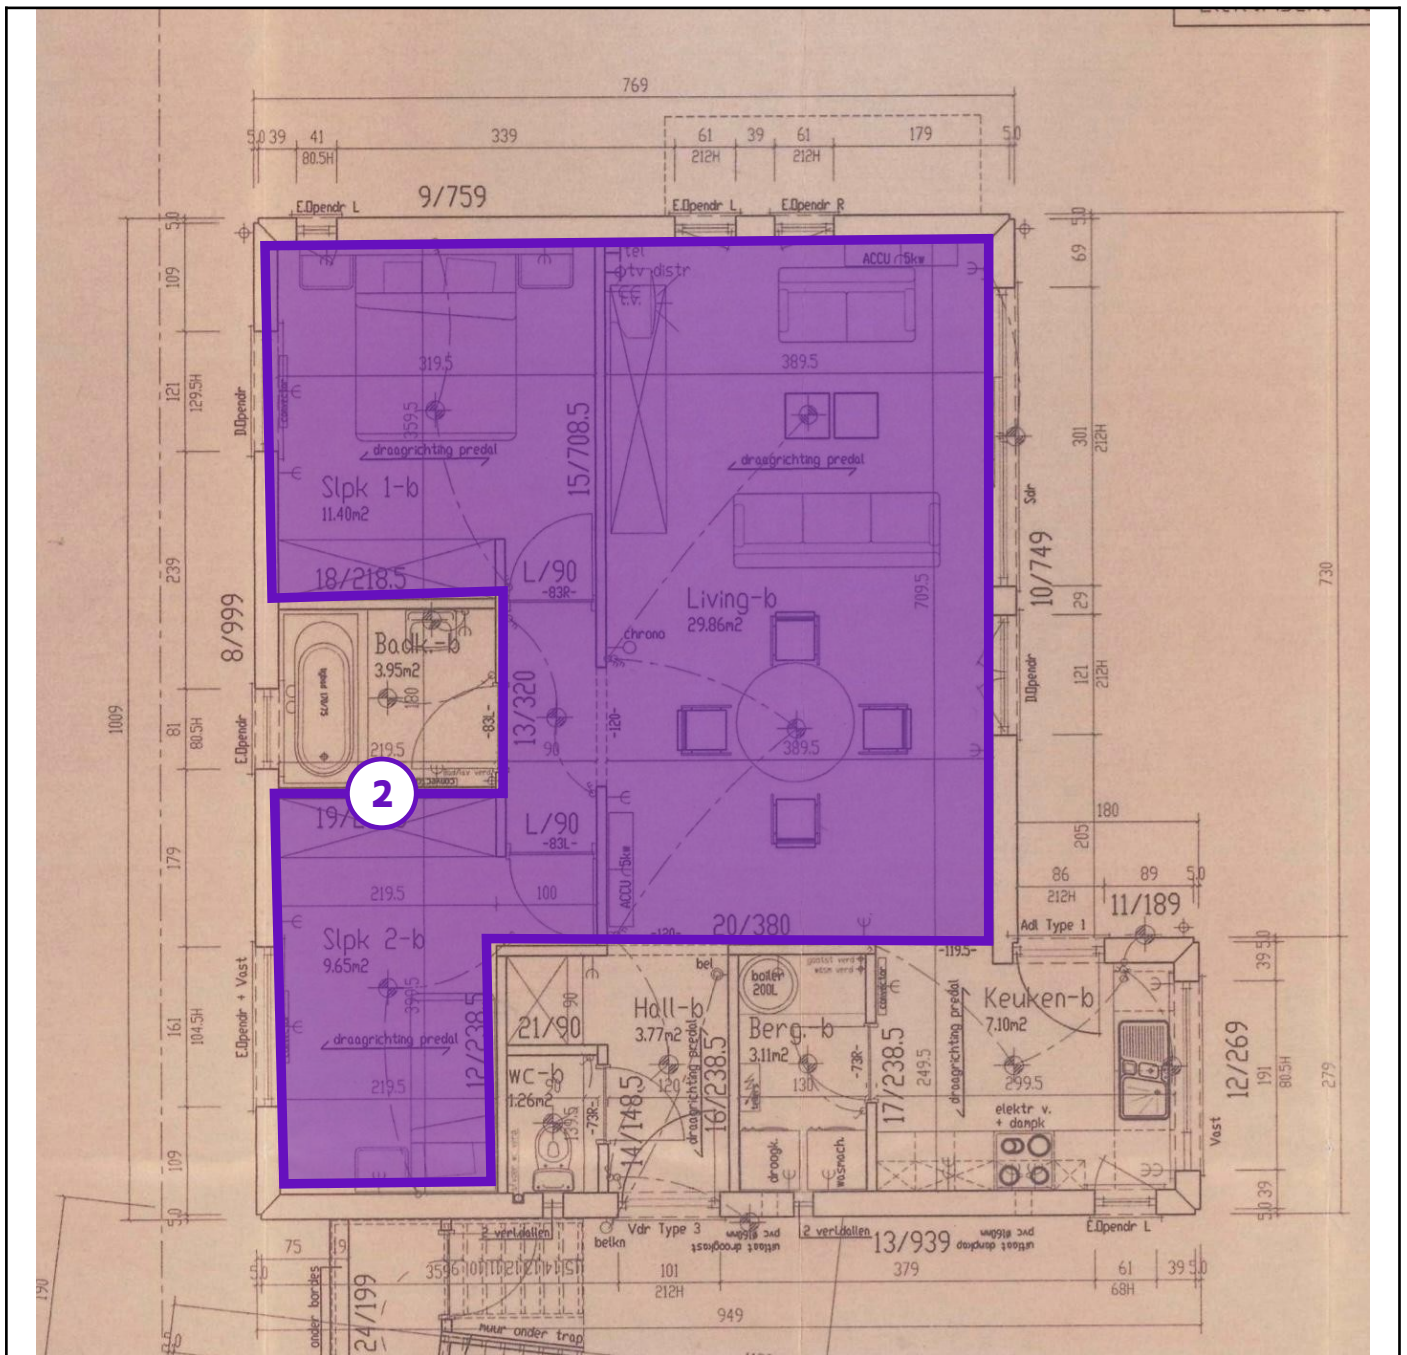
Plan 1.3: Appartement

Beschrijving	Type	Actie
2. Vloerbekleding - Niet verdacht	Advies	-

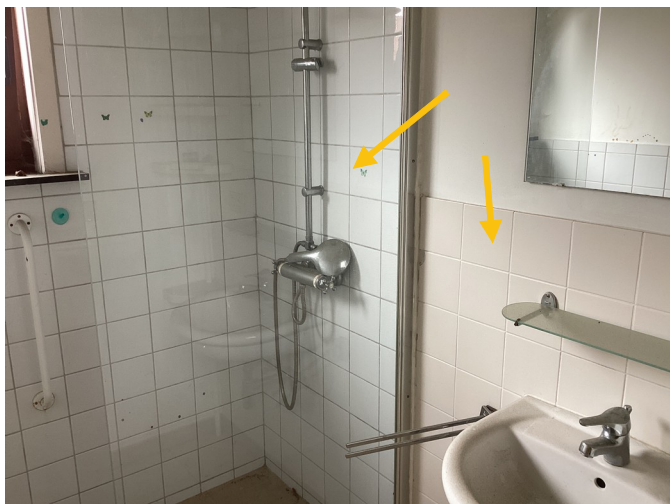
Op moment van de inspectie kon niet worden nagegaan of de tegellijm achter de muurtegels/plinten asbestverdacht is. Bij renovatie of verwijdering van de tegels dient het materiaal te worden geanalyseerd voor de werken van start gaan.

Identificatiemethode	Redelijk vermoeden
Primaire drager	Binnenwand
(Asbest)materiaal	In-situ afwerkingslagen - Lijm laag

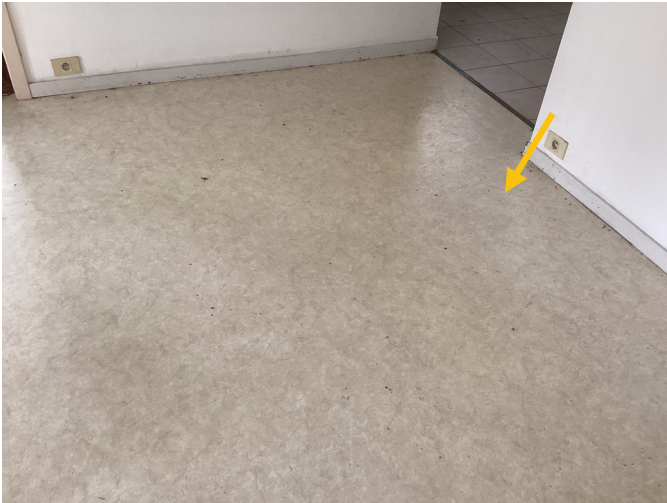
De aanwezige vloerbekleding is niet asbestverdacht. De onderliggende laag was echter niet inspecteerbaar zonder destructie tijdens de inspectie. Mogelijk is de onderliggende laag asbestverdacht.

Identificatiemethode	Vaststelling & expertise (niet-asbestverdacht)
Primaire drager	Vloer

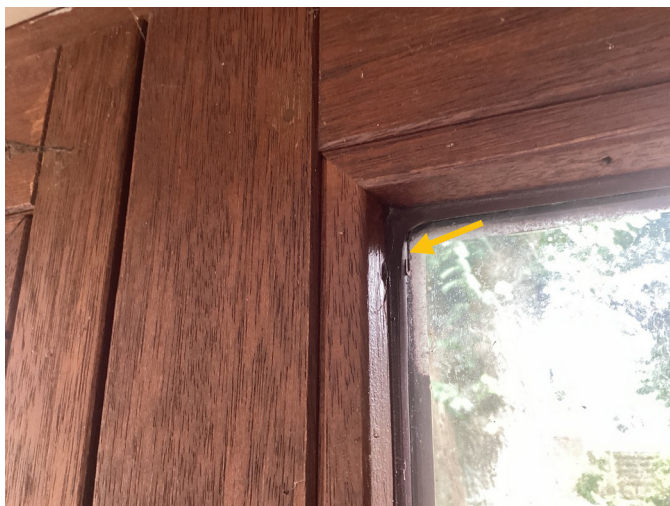
Kit van alle ramen binnen + buiten bestaande uit siliconen.

Identificatiemethode	Vaststelling & expertise (niet-asbestverdacht)
----------------------	--

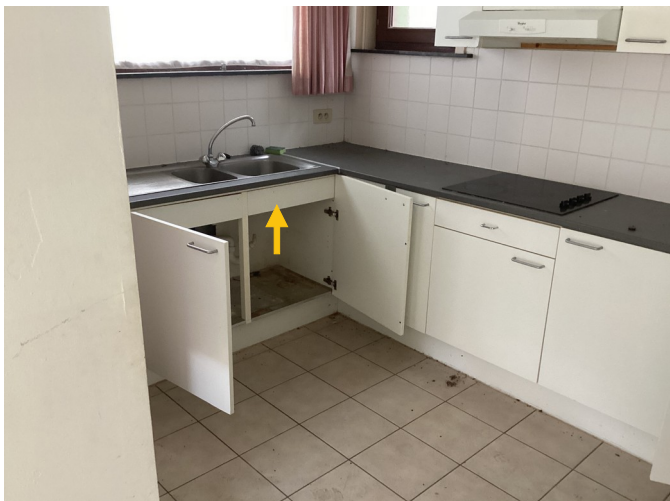
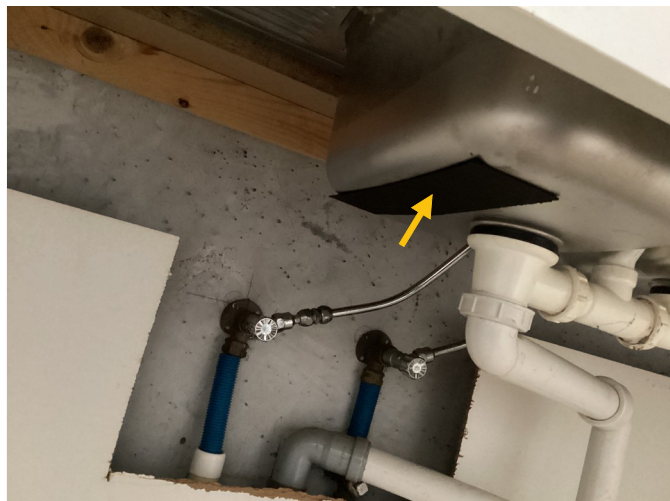
Fiche 4: Ontdreuningsplaat/anti-dreunplaat onder spoelbak

Geen asbest

#	Type	Referentie	Resultaat
4.1	Puntmonster	M03	Geen asbest

Beschrijving	Ontdreuningsplaat/anti-dreunplaat onder spoelbak
Omgeving	Binnen
Primaire drager	Sanitaire infrastructuur en uitrusting (toe- en afvoer)
Bindmiddel van materiaal	Bitumen (roofing, teer, asfalt)
Gebondenheid op basis van bindmiddel	Hecht
Hoeveelheid (gewicht - aantal)	<ul style="list-style-type: none">• 0,09 kg - 1 stuk
Totaal gewicht	0,09 kg
Identificatiemethode	Vaststelling met monstername
Destructieve handeling voor identificatie	Nee

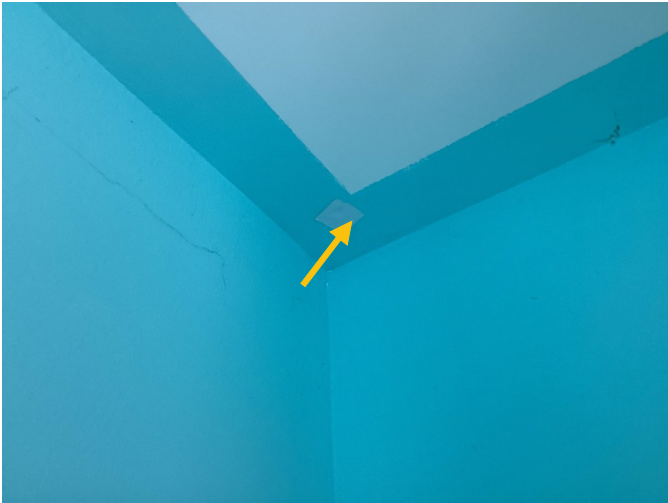
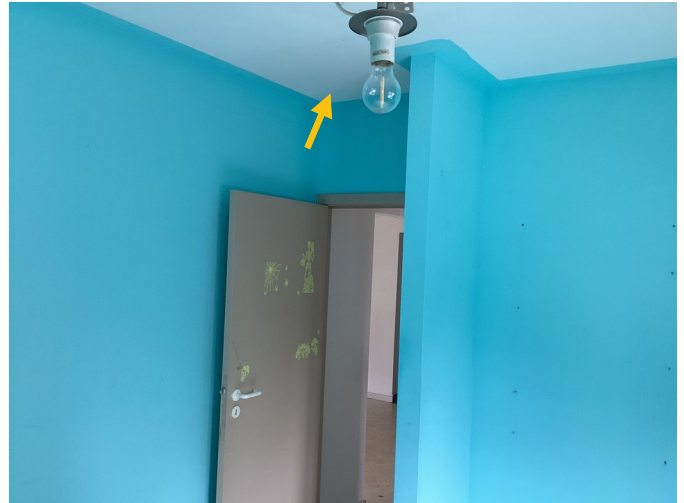
Fiche 5: Pleisterwerk plafonds

Geen asbest

#	Type	Referentie	Resultaat
5.1	Mengmonster	M02	Geen asbest

Beschrijving	Pleisterwerk plafonds
Omgeving	Binnen
Primaire drager	Plafond
Bindmiddel van materiaal	Gips - kalk
Gebondenheid op basis van bindmiddel	Niet-hechtgebonden
Hoeveelheid (oppervlakte - dikte - aantal)	<ul style="list-style-type: none">• 80,00 m² - 0,50 cm - 1 stuk
Totaal volume	0,40 m ³
Identificatiemethode	Vaststelling met monsternamen
Destructieve handeling voor identificatie	Nee
Opmerking	<p>De hoeveelheid betreft een schatting.</p> <p>Het materiaal werd bemonsterd op de volgende locaties:</p> <p>Inkomhal, slaapkamer, badkamer.</p> <p>Geen stookplaats aanwezig.</p>

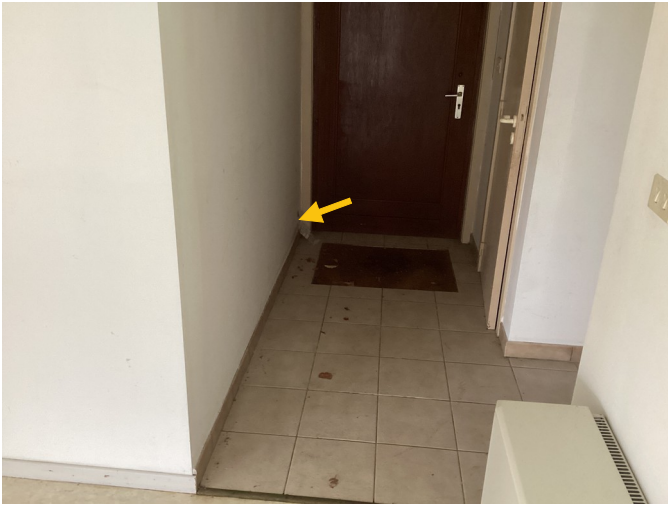
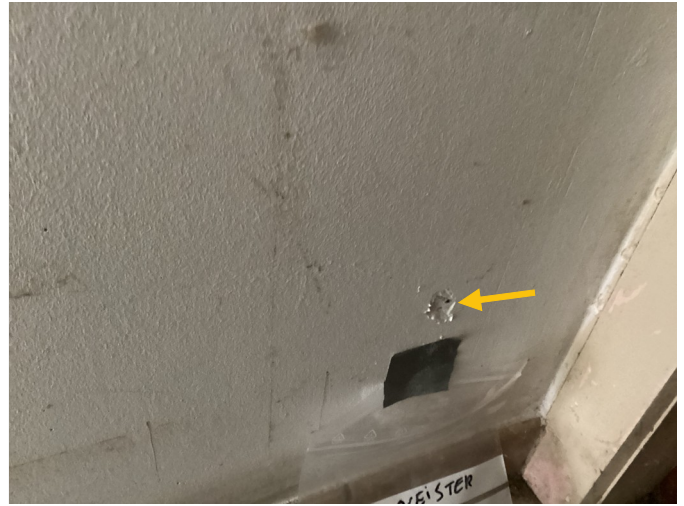
Fiche 6: Pleisterwerk wanden

Geen asbest

#	Type	Referentie	Resultaat
6.1	Mengmonster	M01	Geen asbest

Beschrijving	Pleisterwerk wanden
Omgeving	Binnen
Primaire drager	Binnenwand
Bindmiddel van materiaal	Gips - kalk
Gebondenheid op basis van bindmiddel	Niet-hechtgebonden
Hoeveelheid (oppervlakte - dikte - aantal)	• 185,00 m ² - 0,50 cm - 1 stuk
Totaal volume	0,925 m ³
Identificatiemethode	Vaststelling met monsternamen
Destructieve handeling voor identificatie	Nee
Opmerking	<p>De hoeveelheid betreft een schatting.</p> <p>Het materiaal werd bemonsterd op de volgende locaties :</p> <p>Inkomhal, slaapkamer, badkamer.</p> <p>Geen stookplaats aanwezig.</p>
